## 4. 기장2터널(울산)

### 4.1 시설물의 개요

본 시설물인 기장2터널(울산)은 부산광역시 기장군 기장읍(고속국도65호선)에 위치한 터널로 2008년 12월에 준공하여 약 17년간 공용중인 시설물이며, 해당 터널은 1종 시설물로서 연장 304.0m, 편도 3차로, 평면선형은 직선, 종단구배는 -1.400%, 공법은 본선 NATM공법, 갱문은 벨마우스, 환기방식은 자연환기 방식으로 시공되어있다.

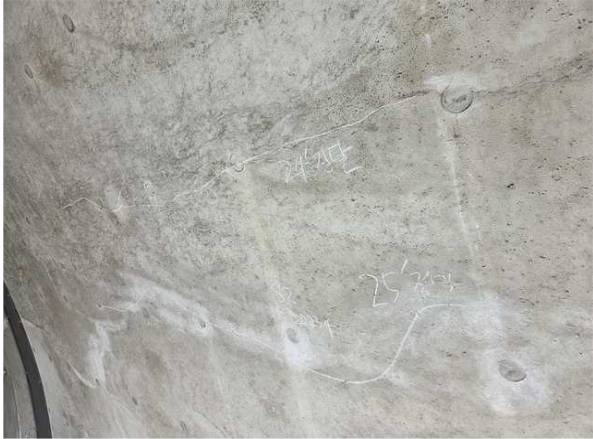
| 현 황 | ■ S02 천장부 균열(0.3mm미만) | 현 황 | ■ S03 천장부 균열(0.3mm미만) |
| 원 인 | ■ 온도변화, 건조수축 등 | 원 인 | ■ 온도변화, 건조수축 등 |

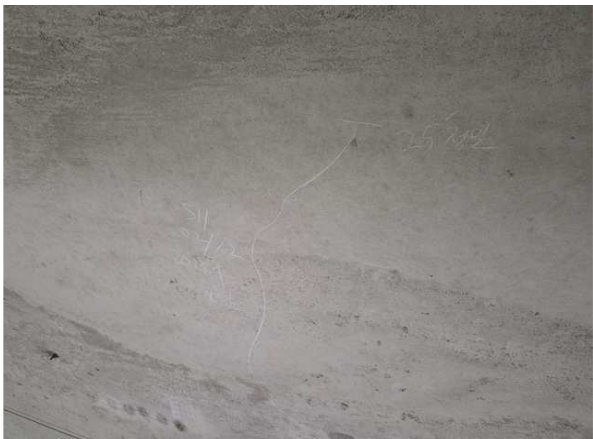
| 현 황 | ■ S11 천장부 균열(0.3mm미만) | 현 황 | ■ S14 천장부 박락 |
| 원 인 | ■ 온도변화, 건조수축 등 | 원 인 | ■ 거푸집 조기탈형, 신축작용 등 |

| 대 책 | ■ 표면처리 | 대 책 | ■ 단면보수 |

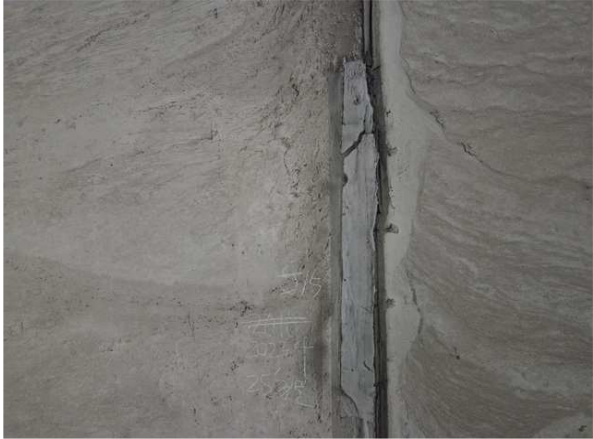
| 현 황 | ■ S16 천장부 보수부 박락 | 현 황 | ■ S21 천장부 층분리 |
| 원 인 | ■ 거푸집 조기탈형, 신축작용 등 | 원 인 | ■ 거푸집 조기탈형, 신축작용 등 |

| 대 책 | ■ 단면보수 | 대 책 | ■ 단면보수 |

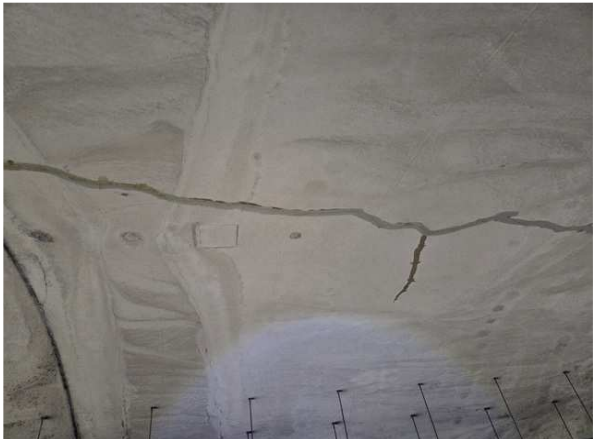
| 현 황 | ■ S21 천장부 보수부 균열(0.3mm미만) | 현 황 | ■ S25 천장부 층분리 |
| 원 인 | ■ 온도변화, 건조수축 등 | 원 인 | ■ 거푸집 조기탈형, 신축작용 등 |

| 대 책 | ■ 표면처리 | 대 책 | ■ 단면보수 |

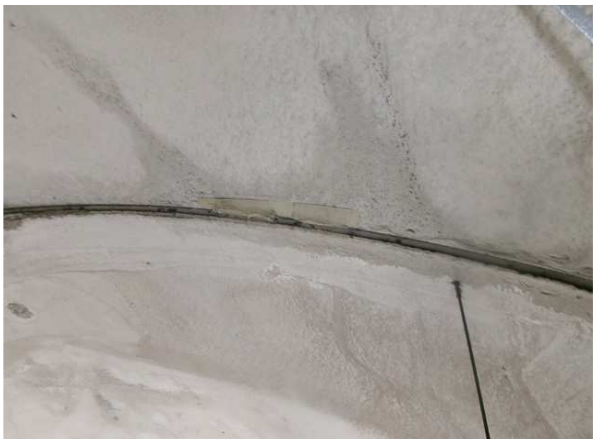
| 현 황 | ■ S29 천장부 보수부 박락 | 현 황 | ■ S31 천장부 망상균열 |
| 원 인 | ■ 거푸집 조기탈형, 신축작용 등 | 원 인 | ■ 온도변화, 건조수축 등 |

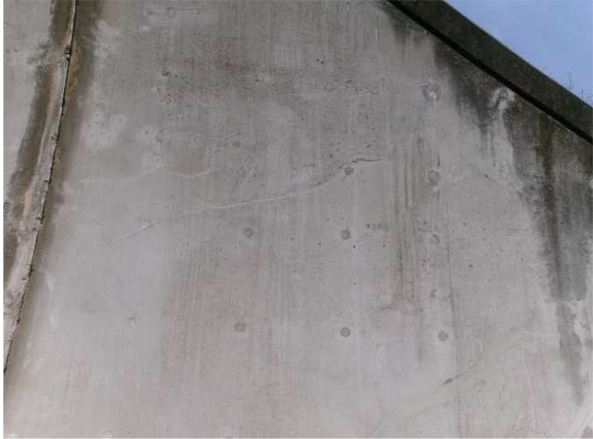
| 현 황 | ■ S01 측벽부 망상균열 | 현 황 | ■ S01 측벽부 보수부 균열(0.3mm미만) |
| 원 인 | ■ 온도변화, 건조수축, 신축작용 등 | 원 인 | ■ 온도변화, 건조수축 등 |

| 대 책 | ■ 표면처리 | 대 책 | ■ 표면처리 |

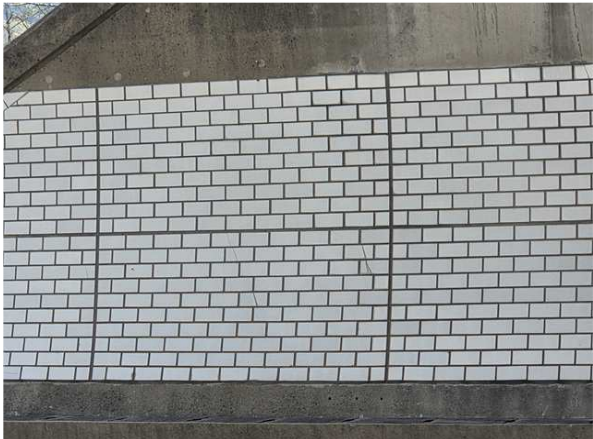
| 현 황 | ■ S01 측벽부 타일 균열 | 현 황 | ■ S10 측벽부 균열(0.3mm미만) |
| 원 인 | ■ 신축작용 등 | 원 인 | ■ 온도변화, 건조수축 등 |

| 대 책 | ■ 정비 | 대 책 | ■ 표면처리 |

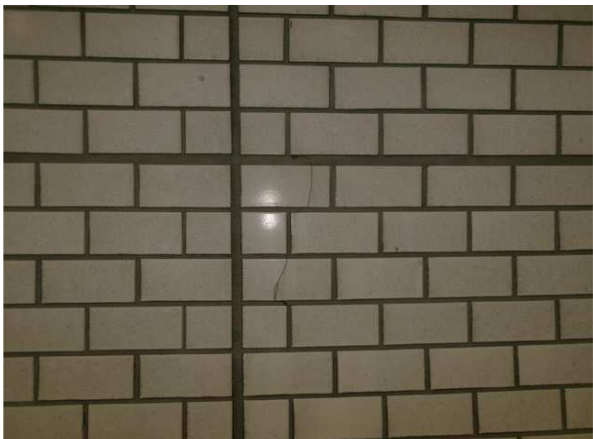
| 현 황 | ■ S10 측벽부 타일 균열 | 현 황 | ■ S12 측벽부 균열(0.3mm이상) |
| 원 인 | ■ 신축작용 등 | 원 인 | ■ 온도변화, 건조수축 등 |

| 대 책 | ■ 정비 | 대 책 | ■ 주입보수 |

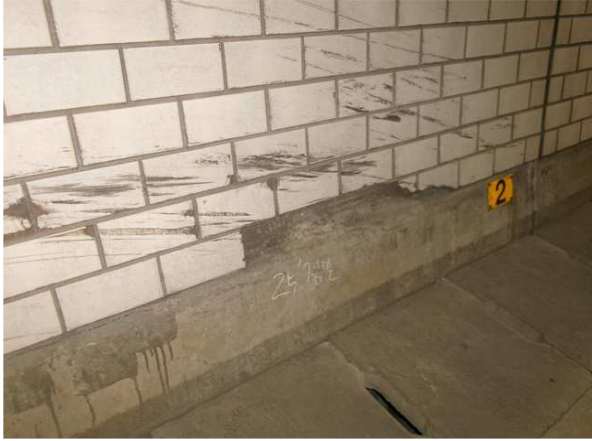
| 현 황 | ■ S12 측벽부 타일 파손 | 현 황 | ■ S20 측벽부 망상균열 |
| 원 인 | ■ 외부충격 등 | 원 인 | ■ 거푸집 조기탈형, 신축작용 등 |

| 대 책 | ■ 정비 | 대 책 | ■ 표면처리 |

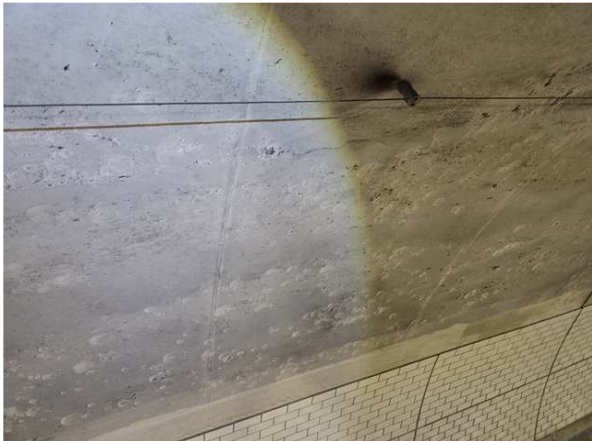
| 현 황 | ■ S22 측벽부 망상균열 | 현 황 | ■ S32 측벽부 균열(0.3mm미만) |
| 원 인 | ■ 거푸집 조기탈형, 신축작용 등 | 원 인 | ■ 온도변화, 건조수축 등 |

| 대 책 | ■ 표면처리 | 대 책 | ■ 표면처리 |

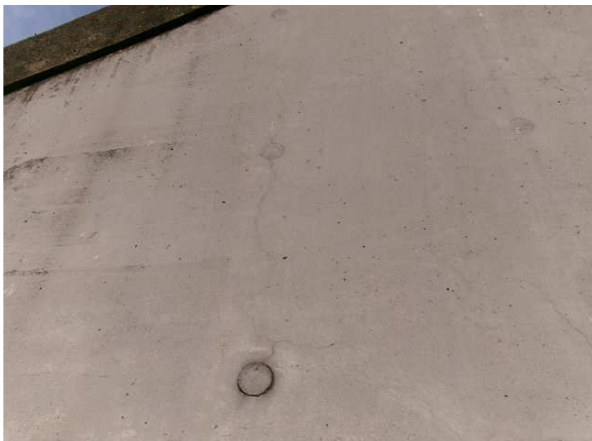
| 현 황 | ■ S32 측벽부 균열(0.3mm미만) | 현 황 | ■ S32 측벽부 타일 균열 |
| 원 인 | ■ 온도변화, 건조수축 등 | 원 인 | ■ 신축작용 등 |

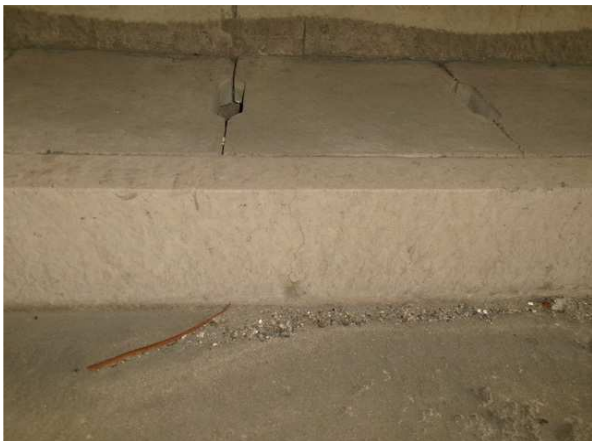
| 현황 | ■ S05 공동구 균열(0.3mm미만) | 현황 | ■ S06 공동구 파손 |
| 원인 | ■ 온도변화, 건조수축 등 | 원인 | ■ 외부충격 등 |

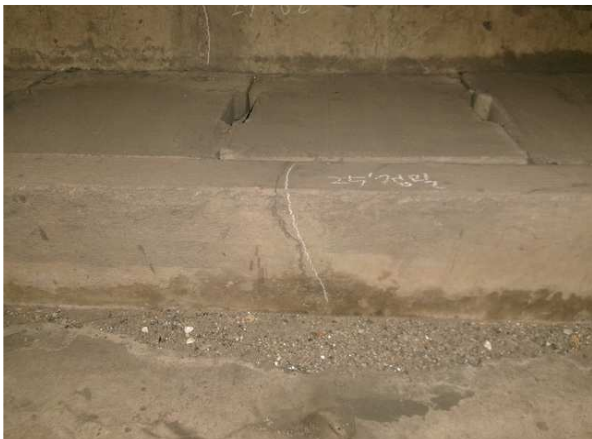
| 현황 | ■ S26 공동구 균열(0.3mm미만) | 현황 | ■ S32 공동구 파손 |
| 원인 | ■ 온도변화, 건조수축 등 | 원인 | ■ 외부충격 등 |

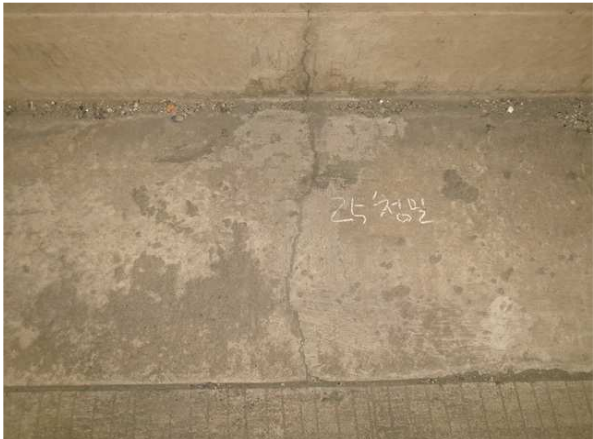
| 현 황 | ■ S08 배수시설 균열(0.3mm이상) | 현 황 | ■ S21 배수시설 균열(0.3mm미만) |
| 원 인 | ■ 온도변화, 건조수축 등 | 원 인 | ■ 온도변화, 건조수축 등 |

| 대 책 | ■ 주입보수 | 대 책 | ■ 표면처리 |

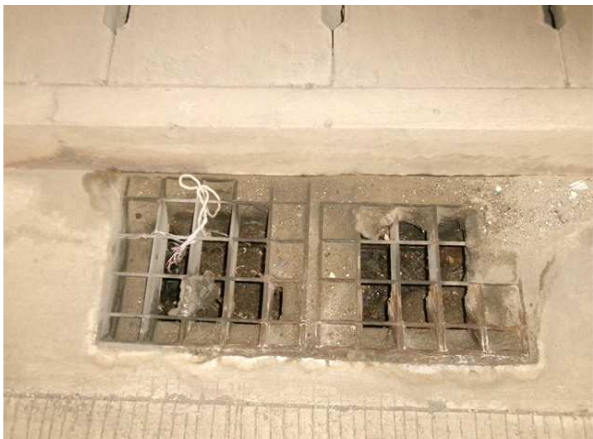
| 현 황 | ■ S27 배수시설 그레이팅 부식 | 현 황 | ■ S32 배수시설 측구 파손 |
| 원 인 | ■ 공용기간 증가 등 | 원 인 | ■ 지속적인 진동 발생, 온도변화 등 |

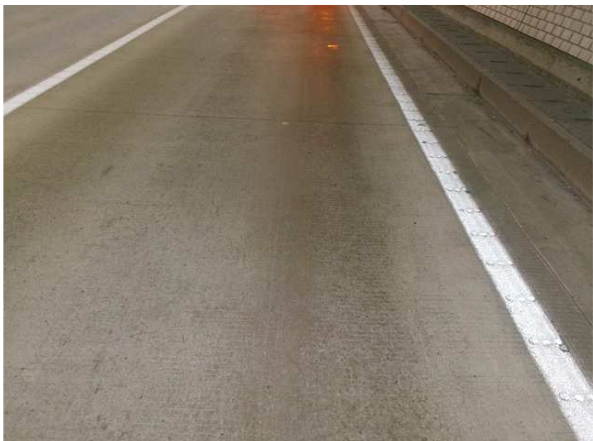
| 현 황 | ■ S23 포장 망상균열 | 현 황 | ■ S24 포장 망상균열 |
| 원 인 | ■ 건조수축, 온도변화, 중차량 반복통행 등 | 원 인 | ■ 건조수축, 온도변화, 중차량 반복통행 등 |

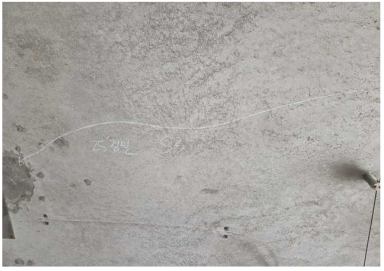
| 구 분 | 현 황 | 관리방안 | 관련사진 |
|---|---|---|---|
| 라이닝 | ■ 균열 | ■ 정기 및 차기 안전점검 시 손상수량 증가, 손상부 확대여부 확인<br>- 손상 확대에 따라 보수시기 결정<br>- 보수 시 품질 및 시공관리<br>- 보수 후 재손상 발생여부 확인 | |

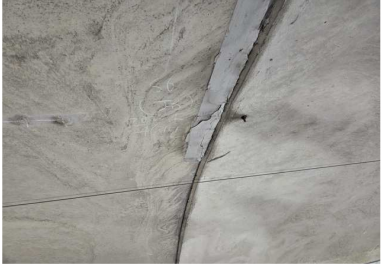
| 구 분 | 현 황 | 관리방안 | 관련사진 |
|---|---|---|---|
| | ■ 들뜸 및 박락 | ■ 정기 및 차기 안전점검 시 손상수량 증가, 손상부 확대여부 확인<br>- 손상 확대에 따라 보수시기 결정<br>- 보수 시 품질 및 시공관리<br>- 보수 후 재손상 발생여부 확인 | |

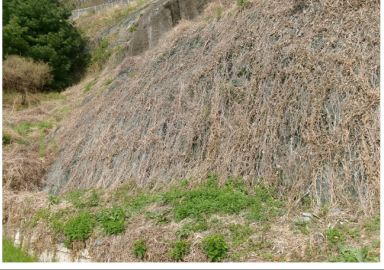
| 구 분 | 현 황 | 관리방안 | 관련사진 |
|---|---|---|---|
| 사면 | ■ 표층유실 | ■ 정기 및 차기 안전점검 시 손상수량 증가, 손상부 확대여부 확인<br>- 손상 확대에 따라 보수시기 결정<br>- 보수 후 재손상 발생여부 확인 | |

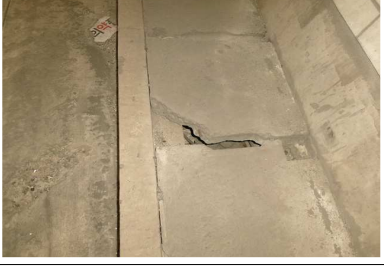
| 구 분 | 현 황 | 관리방안 | 관련사진 |
|---|---|---|---|
| 공동구 | ■ 덮개 파손 | ■ 정기 및 차기 안전점검 시 손상수량 증가, 손상부 확대여부 확인<br>- 보수 후 재손상 발생여부 확인 | |

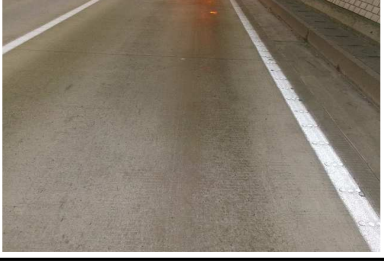
| 구 분 | 현 황 | 관리방안 | 관련사진 |
|---|---|---|---|
| 포장부 | ■ 포장 마모 | ■ 정기 및 차기 안전점검 시 손상수량 증가, 손상부 확대여부 확인<br>- 손상 확대에 따라 보수시기 결정 | |
