## 5. 문수터널(부산)

### 5.1 시설물의 개요

본 시설물인 문수터널(부산)은 울산광역시 울주군 청량읍(고속국도65호선)에 위치한 터널로 2008년 12월에 준공하여 약 17년간 공용중인 시설물이며, 해당 터널은 1종 시설물로서 연장 1,508.0m, 편도 3차로, 평면선형은 곡선(R=1,494.9m), 종단구배는 0.5%, 시공공법은 NATM공법, 갯문은 벨마우스, 환기방식은 강제환기(Jet-Fan) 방식으로 시공되어있다.

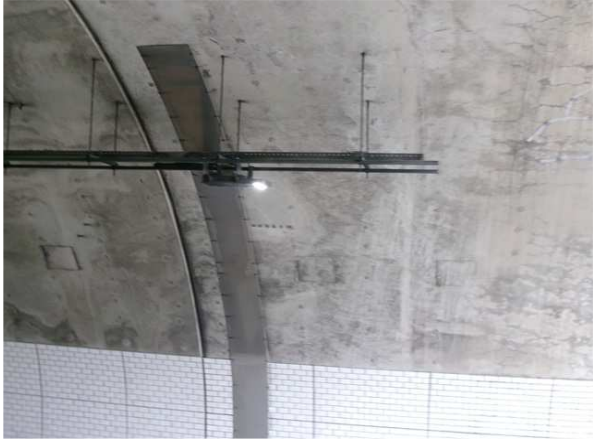
| 현 황 | ■ S02 천장부 균열(0.3mm미만) | 현 황 | ■ S03 천장부 박락 |
| 원 인 | ■ 온도변화, 건조수축 등 | 원 인 | ■ 거푸집 조기탈형, 신축작용 등 |

| 대 책 | ■ 표면처리 | 대 책 | ■ 단면보수 |

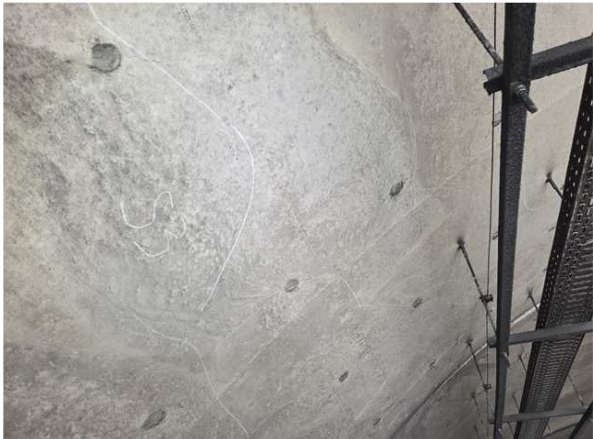
| 현 황 | ■ S03 천장부 망상균열 | 현 황 | ■ S16 천장부 철근노출 |
| 원 인 | ■ 거푸집 조기탈거, 신축작용 등 | 원 인 | ■ 다짐불량, 피복두께 부족 등 |

| 대 책 | ■ 단면보수 | 대 책 | ■ 단면보수 |

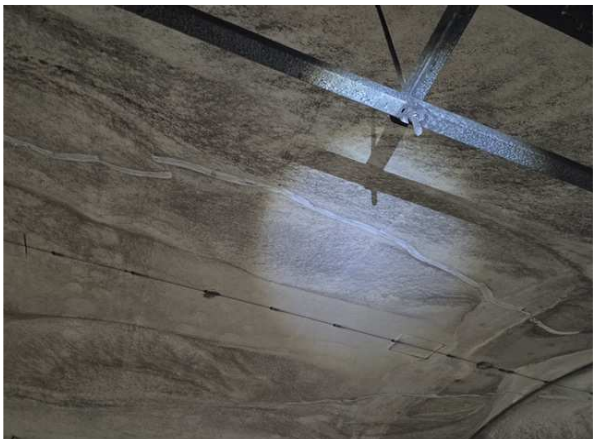
| 현 황 | ■ S35 천장부 보수부 균열(0.3mm미만) | 현 황 | ■ S48 천장부 균열(0.3mm이상) |
| 원 인 | ■ 보수재 열화, 온도변화, 건조수축 등 | 원 인 | ■ 온도변화, 건조수축 등 |

| 대 책 | ■ 표면처리 | 대 책 | ■ 주입보수 |

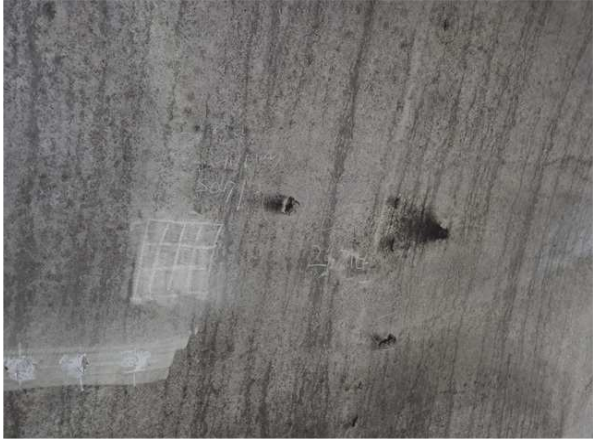
| 현 황 | ■ S71 천장부 철근노출 | 현 황 | ■ S93 천장부 망상균열 |
| 원 인 | ■ 다짐불량, 피복두께 부족 등 | 원 인 | ■ 거푸집 조기탈거, 신축작용 등 |

| 대 책 | ■ 단면보수 | 대 책 | ■ 단면보수 |

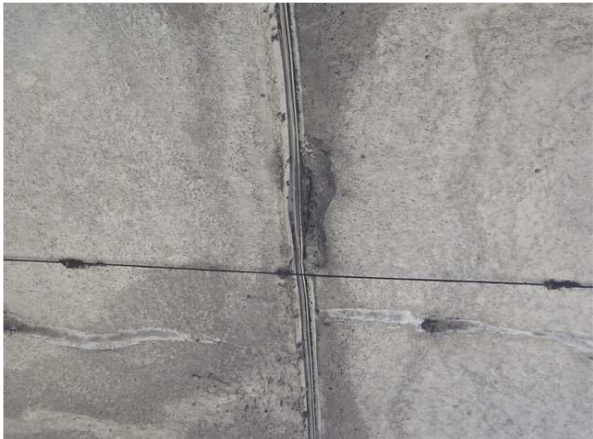
| 현 황 | ■ S140 천장부 마감불량 | 현 황 | ■ S150 천장부 보수부 균열(0.3mm이상) |
| 원 인 | ■ 다짐불량, 거푸집 조기탈형 등 | 원 인 | ■ 온도변화, 건조수축 등 |

| 대 책 | ■ 표면처리 | 대 책 | ■ 주입보수 |

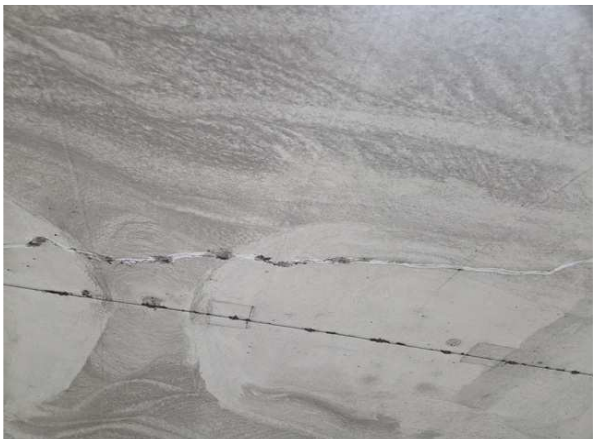
| 현 황 | ■ S161 천장부 보수부 균열(0.3mm이상) | 현 황 | ■ S164 천장부 박락 |
| 원 인 | ■ 온도변화, 건조수축 등 | 원 인 | ■ 거푸집 조기탈형, 신축작용 등 |

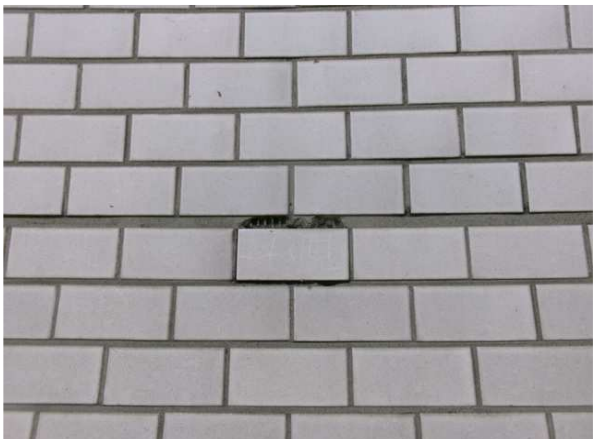
| 현 황 | ■ S164 측벽부 파손 | 현 황 | ■ S168 측벽부 균열(0.3mm미만) |
| 원 인 | ■ 온도변화, 시공미흡 등 | 원 인 | ■ 온도변화, 건조수축 등 |

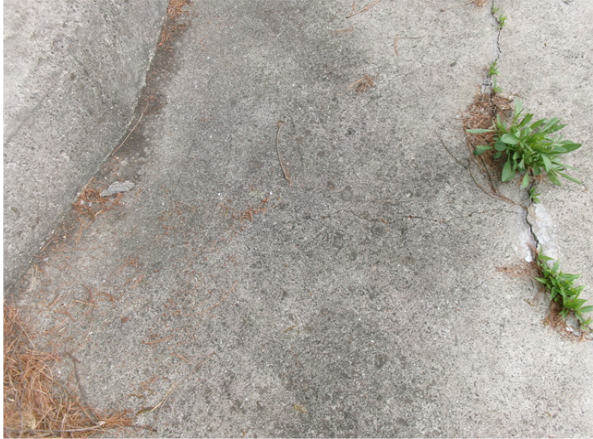
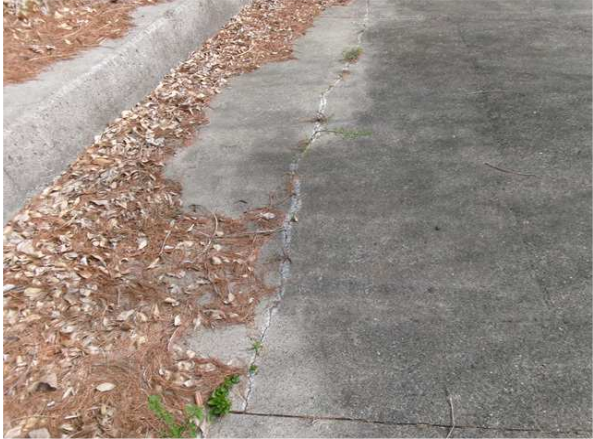
| 현 황 | ■ 시점부 갭문 배수로 균열 | 현 황 | ■ 시점부 갭문 배수로 균열 |
| 원 인 | ■ 건조수축, 온도변화 등 | 원 인 | ■ 건조수축, 온도변화 등 |

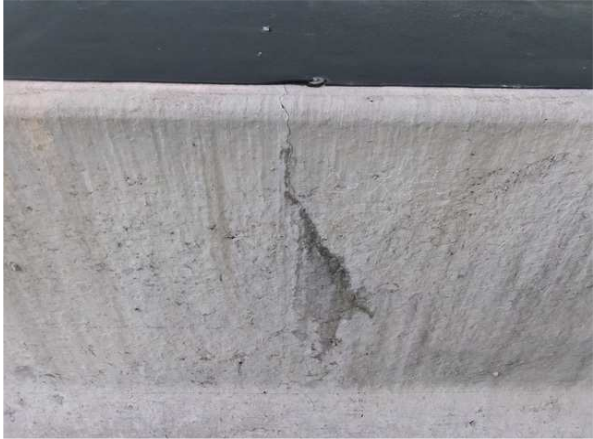
| 현 황 | ■ S01 공동구 균열(0.3mm미만) | 현 황 | ■ S15 공동구 난간 지주 파손 |
| 원 인 | ■ 온도변화, 건조수축 등 | 원 인 | ■ 외부충격 등 |

| 대 책 | ■ 표면처리 | 대 책 | ■ 정비 |

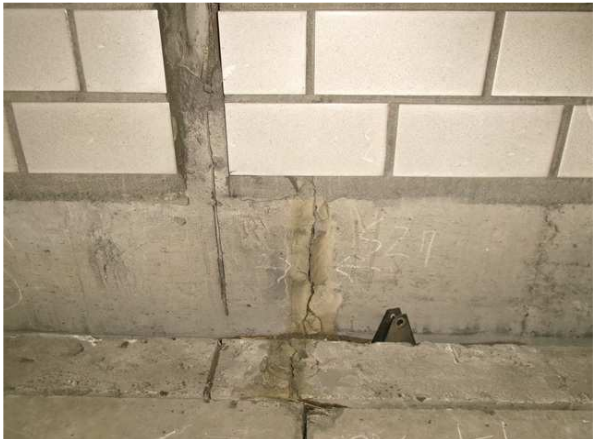
| 현 황 | ■ S27 공동구 균열(0.3mm이상) | 현 황 | ■ S46 공동구 덮개 파손 |
| 원 인 | ■ 온도변화, 건조수축 등 | 원 인 | ■ 외부충격 등 |

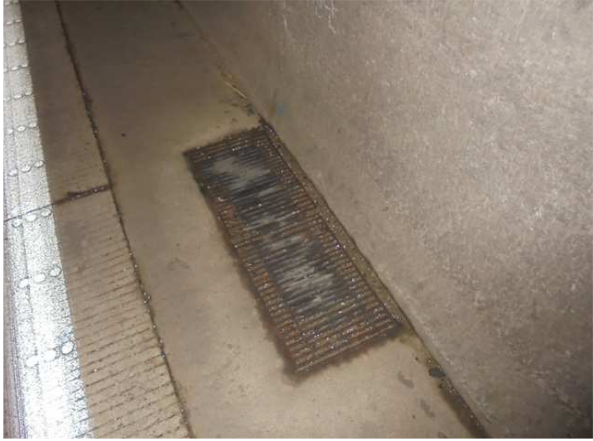
| 현 황 | ■ S32 배수시설 그레이팅 부식 | 현 황 | ■ S95 배수시설 균열(0.3mm이상) |
| 원 인 | ■ 공용기간 증가 등 | 원 인 | ■ 온도변화, 건조수축 등 |

| 대 책 | ■ 정비 | 대 책 | ■ 주입보수 |

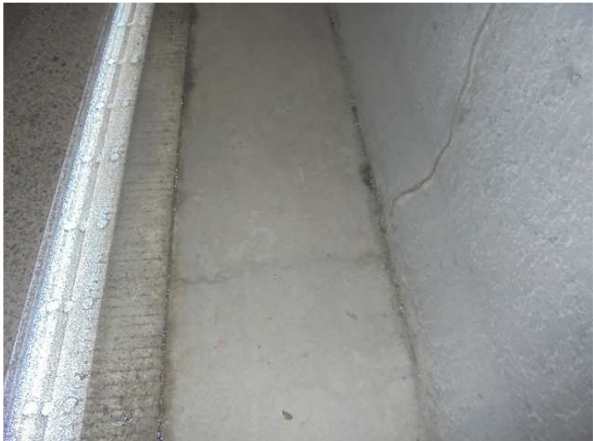
| 현 황 | ■ S99 배수시설 균열(0.3mm미만) | 현 황 | ■ S146 배수시설 측구 파손 |
| 원 인 | ■ 온도변화, 건조수축 등 | 원 인 | ■ 지속적인 진동 발생, 온도변화 등 |

| 대 책 | ■ 표면처리 | 대 책 | ■ 단면보수 |

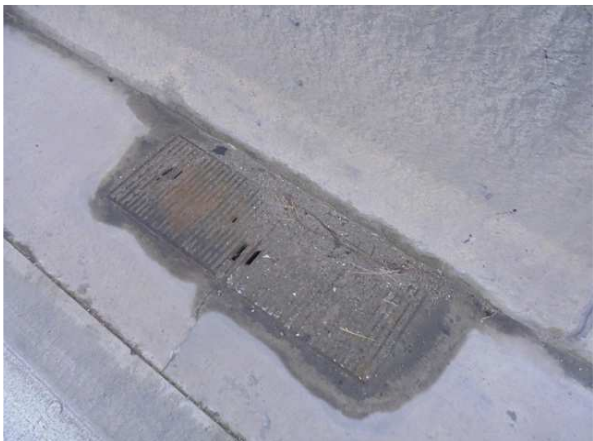
| 현 황 | ■ S152 배수시설 그레이팅 부식 | 현 황 | ■ S163 배수시설 토사퇴적 |
| 원 인 | ■ 공용기간 증가 등 | 원 인 | ■ 공용기간 증가, 비산물 퇴적 등 |

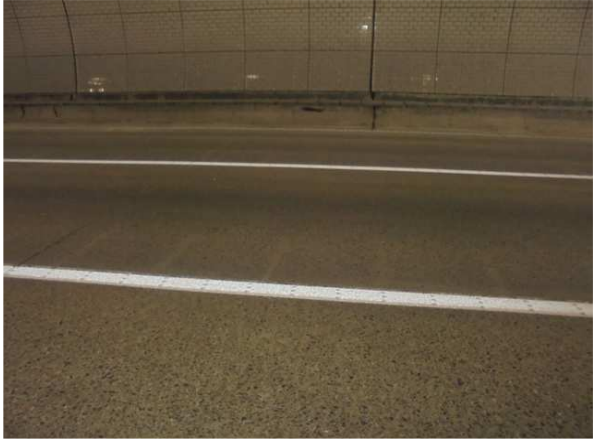
| 현 황 | ■ S07 포장 균열 | 현 황 | ■ S08 포장 마모 |
| 원 인 | ■ 건조수축, 온도변화, 중차량 반복통행 등 | 원 인 | ■ 공용기간 증가, 중차량 반복통행 등 |

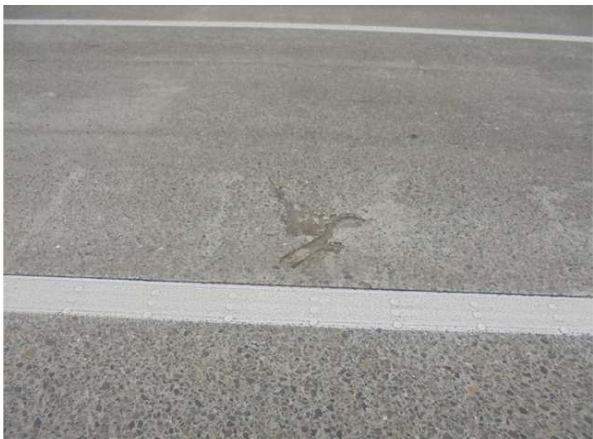
| 현 황 | ■ S155 포장 파손 | 현 황 | ■ S163 포장 균열 |
| 원 인 | ■ 외부충격, 신축작용 등 | 원 인 | ■ 건조수축, 온도변화, 중차량 반복통행 등 |

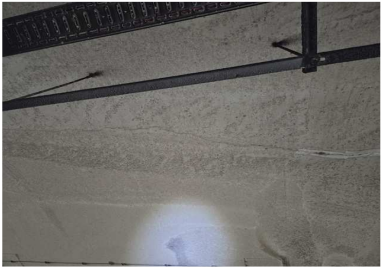
| 구 분 | 현 황 | 관리방안 | 관련사진 |
|---|---|---|---|
| 라이닝 | <ul style="list-style-type: none"> <li>■ 균열, 재균열, 망상균열 (CW=0.3mm이상)</li> </ul> | <ul style="list-style-type: none"> <li>■ 정기 및 차기 안전점검 시 손상수량 증가, 손상부 확대여부 확인</li> <li>- 손상 확대에 따라 보수시기 결정</li> <li>- 보수 시 품질 및 시공관리</li> <li>- 보수 후 재손상 발생여부 확인</li> </ul> | |

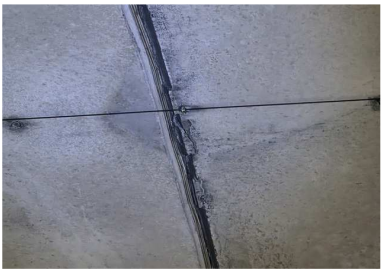
| 구 분 | 현 황 | 관리방안 | 관련사진 |
|---|---|---|---|
| | <ul style="list-style-type: none"> <li>■ 들뜸 및 박락</li> </ul> | <ul style="list-style-type: none"> <li>■ 정기 및 차기 안전점검 시 손상수량 증가, 손상부 확대여부 확인</li> <li>- 손상 확대에 따라 보수시기 결정</li> <li>- 보수 시 품질 및 시공관리</li> <li>- 보수 후 재손상 발생여부 확인</li> </ul> | |

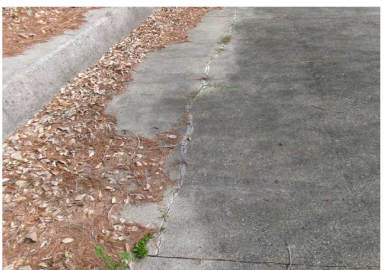
| 구 분 | 현 황 | 관리방안 | 관련사진 |
|---|---|---|---|
| 사면 | <ul style="list-style-type: none"> <li>■ 배수로 균열, 재균열 (CW=0.3mm이상)</li> </ul> | <ul style="list-style-type: none"> <li>■ 정기 및 차기 안전점검 시 손상수량 증가, 손상부 확대여부 확인</li> <li>- 손상 확대에 따라 보수시기 결정</li> <li>- 보수 후 재손상 발생여부 확인</li> </ul> | |

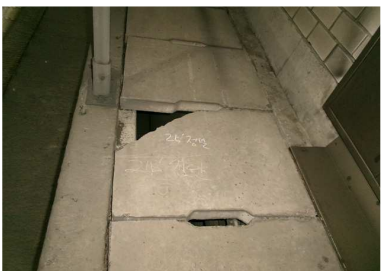
| 구 분 | 현 황 | 관리방안 | 관련사진 |
|---|---|---|---|
| 공동구 | <ul style="list-style-type: none"> <li>■ 파손, 덮개 파손</li> </ul> | <ul style="list-style-type: none"> <li>■ 정기 및 차기 안전점검 시 손상수량 증가, 손상부 확대여부 확인</li> <li>- 보수 후 재손상 발생여부 확인</li> </ul> | |

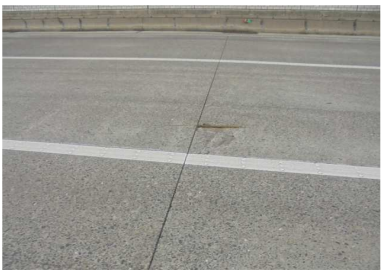
| 구 분 | 현 황 | 관리방안 | 관련사진 |
|---|---|---|---|
| 포장부 | <ul style="list-style-type: none"> <li>■ 포장 마모, 파손</li> </ul> | <ul style="list-style-type: none"> <li>■ 정기 및 차기 안전점검 시 손상수량 증가, 손상부 확대여부 확인</li> <li>- 손상 확대에 따라 보수시기 결정</li> </ul> | |
