## 6. 문수터널(울산)

### 6.1 시설물의 개요

본 시설물인 문수터널(울산)은 울산광역시 울주군 청량읍(고속국도65호선)에 위치한 터널로 2008년 12월에 준공하여 약 17년간 공용중인 시설물이며, 해당 터널은 1종 시설물로서 연장 1,599.0m, 편도 3차로, 평면선형은 곡선(R=1,494.9m), 종단구배는 0.5%, 시공공법은 본선 NATM공법, 갯문은 벨마우스, 환기방식은 강제환기(Jet-Fan) 방식으로 시공되어있다.

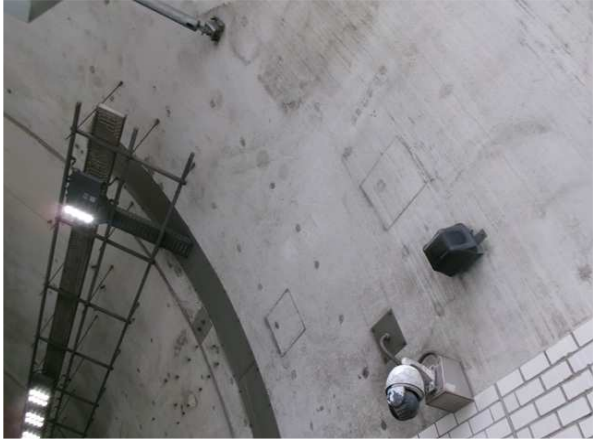
| 현 황 | ■ S02 천장부 망상균열 | 현 황 | ■ S14 천장부 보수부 균열(0.3mm이상) |
| 원 인 | ■ 온도변화, 건조수축 등 | 원 인 | ■ 온도변화, 건조수축 등 |

| 대 책 | ■ 표면처리 | 대 책 | ■ 주입보수 |

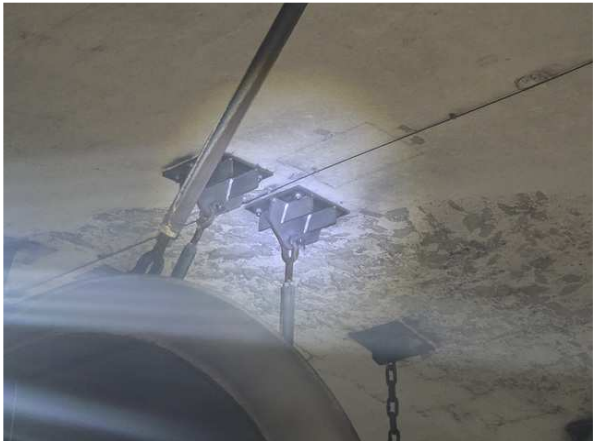
| 현 황 | ■ S41 천장부 마감불량 | 현 황 | ■ S61 천장부 균열(0.3mm이상) |
| 원 인 | ■ 다짐불량, 시공미흡 등 | 원 인 | ■ 온도변화, 건조수축 등 |

| 대 책 | ■ 단면보수 | 대 책 | ■ 단면보수 |

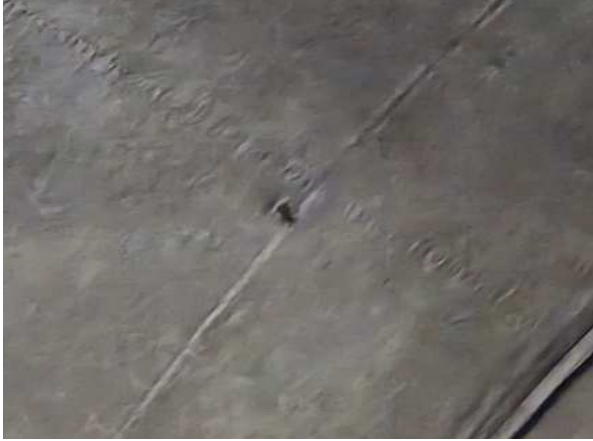
| 현 황 | ■ S89 천장부 철근노출 | 현 황 | ■ S105 천장부 보수부 균열(0.3mm미만) |
| 원 인 | ■ 다짐불량, 피복두께 부족 등 | 원 인 | ■ 보수재 열화, 온도변화, 건조수축 등 |

| 대 책 | ■ 단면보수 | 대 책 | ■ 주입보수 |

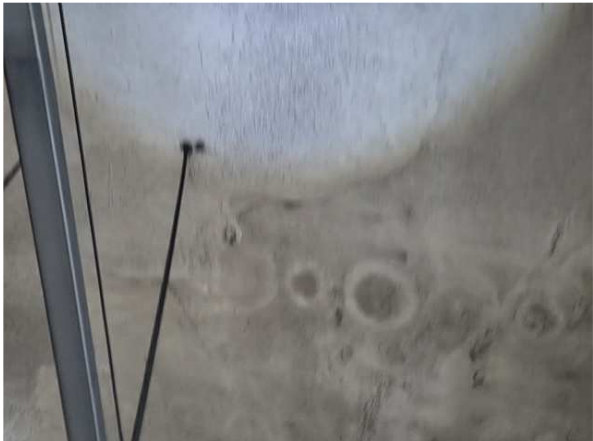
| 현 황 | ■ S129 천장부 균열(0.3mm미만) | 현 황 | ■ S163 천장부 균열(0.3mm미만) |
| 원 인 | ■ 온도변화, 건조수축 등 | 원 인 | ■ 온도변화, 건조수축 등 |

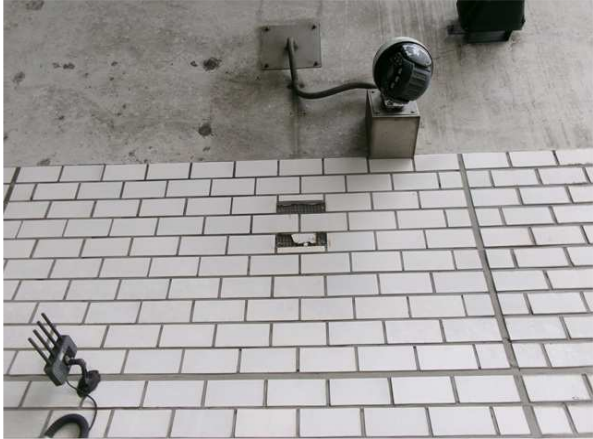
| 현 황 | ■ S02 측벽부 타일 파손 | 현 황 | ■ S08 측벽부 균열(0.3mm미만) |
| 원 인 | ■ 외부충격 등 | 원 인 | ■ 건조수축, 온도변화 등 |

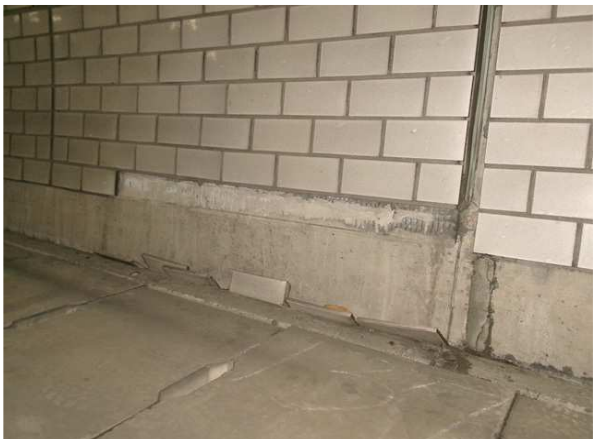
| 현 황 | ■ S138 측벽부 타일 탈락 | 현 황 | ■ S180 측벽부 누수흔적 |
| 원 인 | ■ 몰탈 부착력 저하 등 | 원 인 | ■ 배면 우수유입, 조인트부 마감미흡 등 |

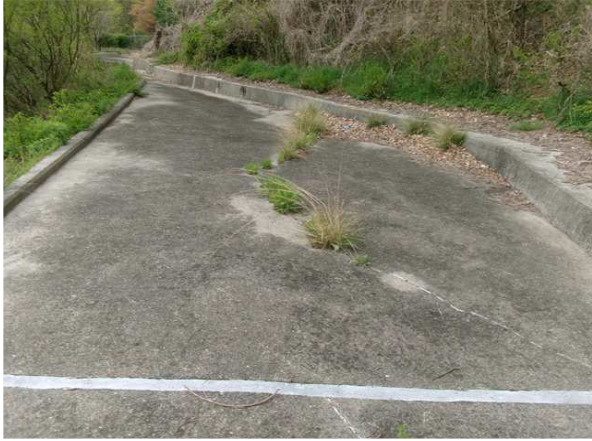
| 현 황 | ■ 시점부 갭문 배수로 균열 | 현 황 | ■ 시점부 갭문 배수로 박락 |
| 원 인 | ■ 건조수축, 온도변화 등 | 원 인 | ■ 시공미흡, 온도변화 등 |

| 대 책 | ■ 주입보수 | 대 책 | ■ 단면보수 |

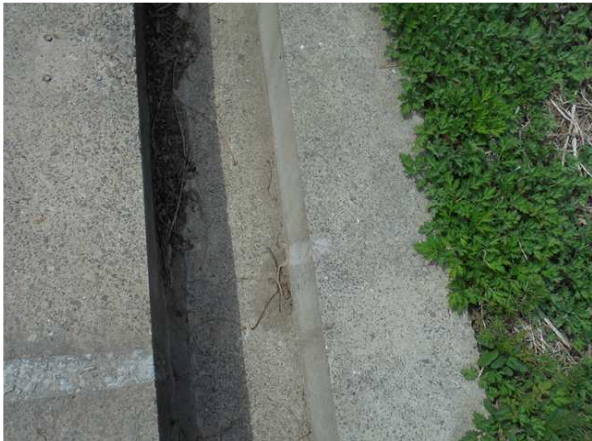
| 현 황 | ■ 시점부 갭문 배수로 파손 | 현 황 | ■ 종점부 갭문 배수로 균열 |
| 원 인 | ■ 시공미흡, 단면이음부 응력집중 등 | 원 인 | ■ 건조수축, 온도변화 등 |

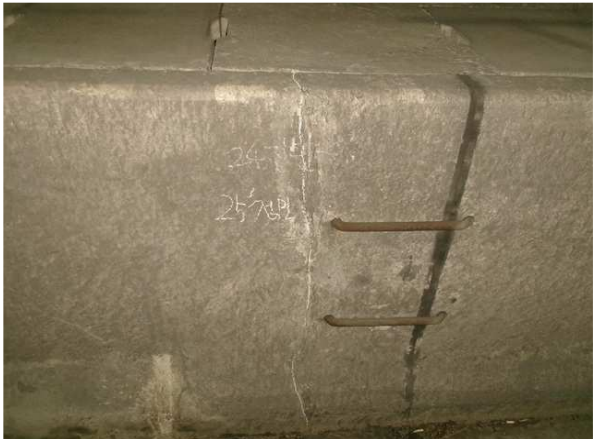
| 현 황 | ■ S82 공동구 균열(0.3mm이상) | 현 황 | ■ S111 공동구 균열(0.3mm이상) |
| 원 인 | ■ 온도변화, 건조수축 등 | 원 인 | ■ 온도변화, 건조수축 등 |

| 대 책 | ■ 주입보수 | 대 책 | ■ 주입보수 |

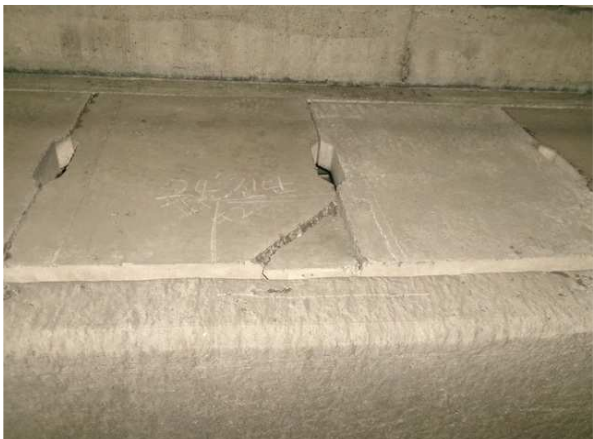
| 현 황 | ■ S148 공동구 덮개 파손 | 현 황 | ■ S181 공동구 누수 |
| 원 인 | ■ 외부충격 등 | 원 인 | ■ 배면 우수유입, 시공미흡 등 |

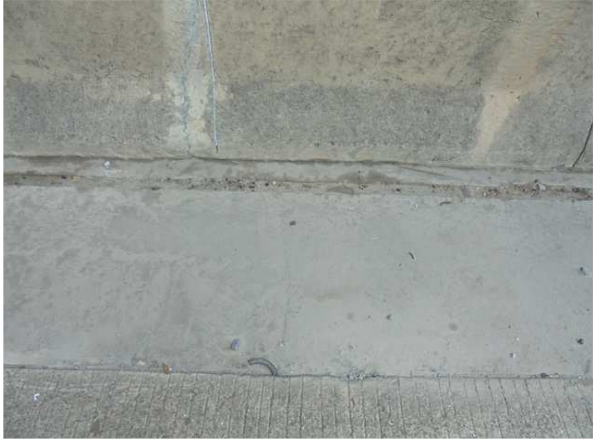
| 현 황 | ■ S01 배수시설 균열(0.3mm이상) | 현 황 | ■ S01 배수시설 측구 파손 |
| 원 인 | ■ 온도변화, 건조수축 등 | 원 인 | ■ 지속적인 진동 발생, 온도변화 등 |

| 대 책 | ■ 주입보수 | 대 책 | ■ 단면보수 |

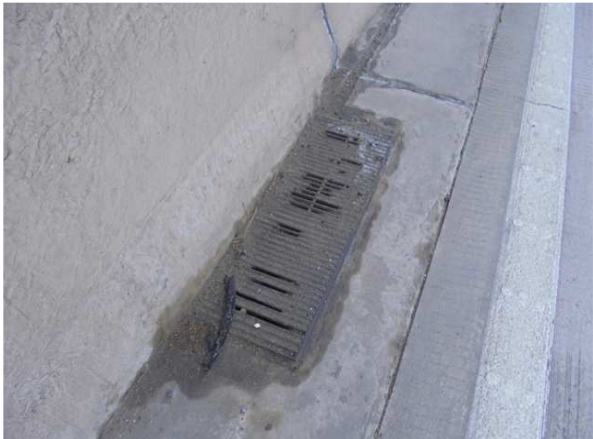
| 현 황 | ■ S08 배수시설 토사퇴적 | 현 황 | ■ S47 배수시설 그레이팅 부식 |
| 원 인 | ■ 공용기간 증가, 비산물 퇴적 등 | 원 인 | ■ 공용기간 증가 등 |

| 대 책 | ■ 정비 | 대 책 | ■ 정비 |

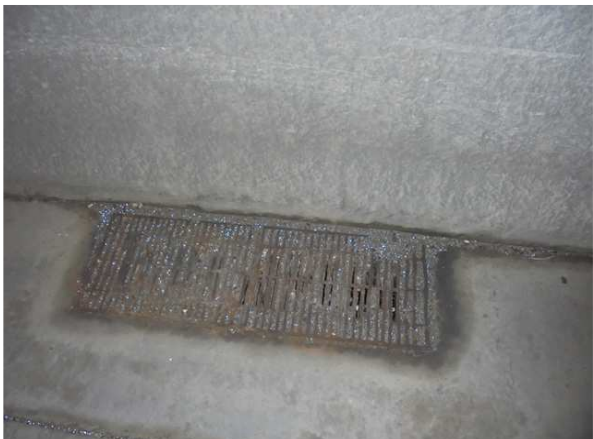
| 현 황 | ■ S115 배수시설 부식, 토사퇴적 | 현 황 | ■ S178 배수시설 부식, 토사퇴적 |
| 원 인 | ■ 공용기간 증가, 비산물 퇴적 등 | 원 인 | ■ 공용기간 증가, 비산물 퇴적 등 |

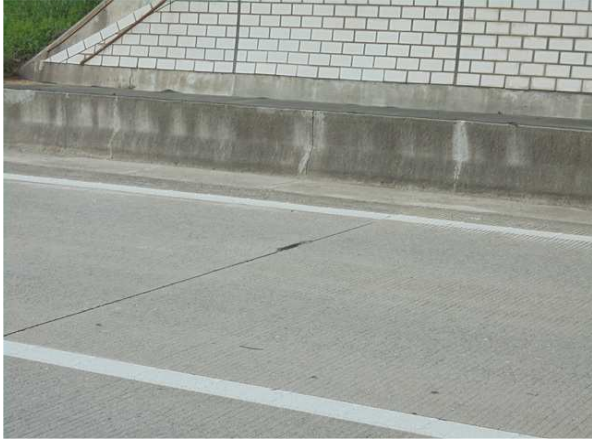
| 현 황 | ■ S01 포장 파손 | 현 황 | ■ S02 포장 균열 |
| 원 인 | ■ 중차량 통행, 외부충격 등 | 원 인 | ■ 건조수축, 온도변화, 중차량 반복통행 등 |

| 대 책 | ■ 단면보수 | 대 책 | ■ 주입보수 |

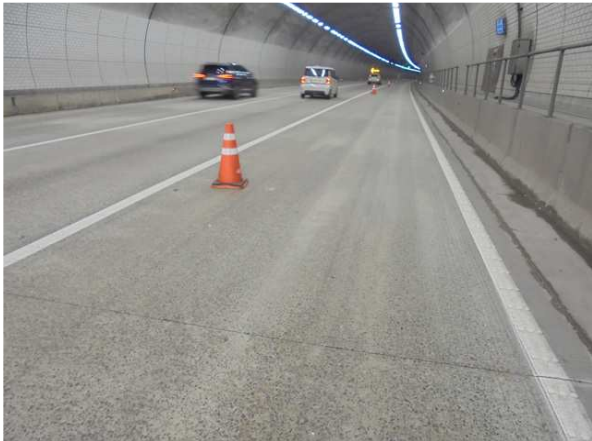
| 현 황 | ■ S25 포장 마모 및 망상균열 | 현 황 | ■ S93 포장 파손 |
| 원 인 | ■ 중차량 통행, 온도변화, 건조수축 등 | 원 인 | ■ 중차량 통행, 외부충격 등 |

| 대 책 | ■ 주의관찰 후 재포장 | 대 책 | ■ 단면보수 |

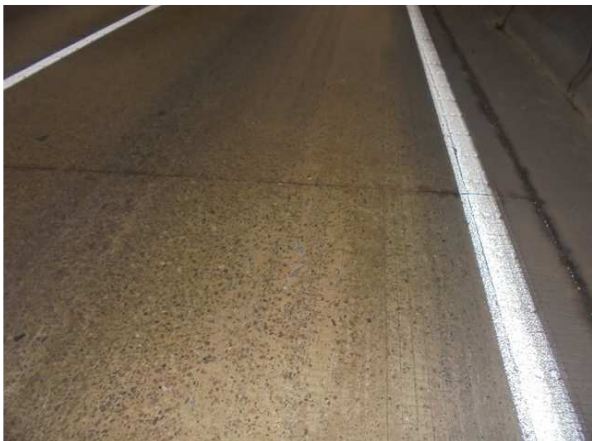
| 현 황 | ■ S144 포장 재료분리 | 현 황 | ■ S177 포장 망상균열 |
| 원 인 | ■ 다짐불량, 중차량 반복통행 등 | 원 인 | ■ 건조수축, 온도변화, 중차량 반복통행 등 |

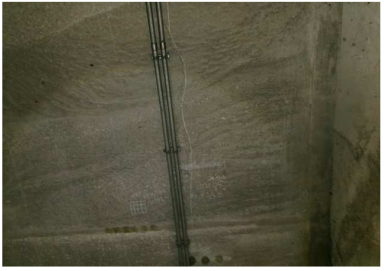
| 구 분 | 현 황 | 관리방안 | 관련사진 |
|---|---|---|---|
| 라이닝 | ■ 균열 | ■ 정기 및 차기 안전점검 시 손상수량 증가, 손상부 확대여부 확인<br>- 손상 확대에 따라 보수시기 결정<br>- 보수 시 품질 및 시공관리<br>- 보수 후 재손상 발생여부 확인 | |

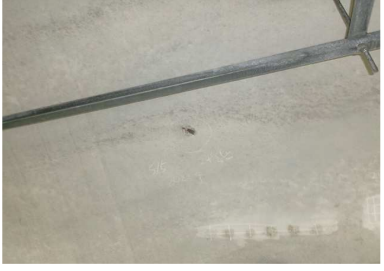
| 구 분 | 현 황 | 관리방안 | 관련사진 |
|---|---|---|---|
| | ■ 박락, 철근노출 | ■ 정기 및 차기 안전점검 시 손상수량 증가, 손상부 확대여부 확인<br>- 손상 확대에 따라 보수시기 결정<br>- 보수 시 품질 및 시공관리<br>- 보수 후 재손상 발생여부 확인 | |

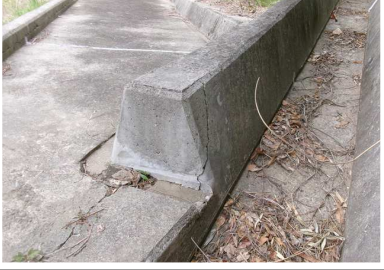
| 구 분 | 현 황 | 관리방안 | 관련사진 |
|---|---|---|---|
| 사면 | ■ 배수로 균열 및 파손 | ■ 정기 및 차기 안전점검 시 손상수량 증가, 손상부 확대여부 확인<br>- 손상 확대에 따라 보수시기 결정<br>- 보수 후 재손상 발생여부 확인 | |

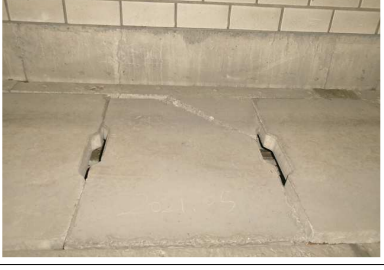
| 구 분 | 현 황 | 관리방안 | 관련사진 |
|---|---|---|---|
| 공동구 | ■ 덮개 파손 | ■ 정기 및 차기 안전점검 시 손상수량 증가, 손상부 확대여부 확인<br>- 보수 후 재손상 발생여부 확인 | |

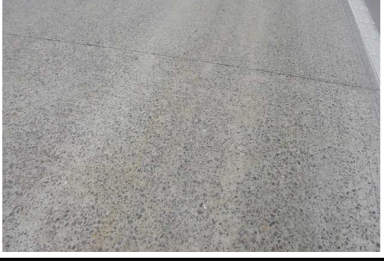
| 구 분 | 현 황 | 관리방안 | 관련사진 |
|---|---|---|---|
| 포장부 | ■ 포장 마모 및 망상균열 | ■ 정기 및 차기 안전점검 시 손상수량 증가, 손상부 확대여부 확인<br>- 손상 확대에 따라 보수시기 결정 | |
