## 7. 해운대터널(부산)

### 7.1 시설물의 개요

본 시설물인 해운대터널(부산)은 부산광역시 해운대구 좌동~송정동(고속국도65호선)에 위치한 터널로 2008년 12월에 준공하여 약 16년간 공용중인 시설물이며, 해당 터널은 2중 시설물로서 연장 680.0m, 편도 2차로, 평면선형은 직선, 종단구배는 -1.1%, 시공공법은 NATM공법, 갯문은 시점 면벽식, 종점 원통절개식, 환기방식은 자연환기-배기 방식으로 시공되어있다.

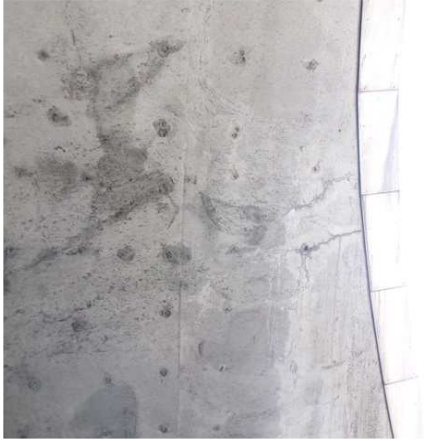
| 현 황 | ■ S01 천장부 균열(0.3mm이상) | 현 황 | ■ S01 천장부 박락 |
| 원 인 | ■ 온도변화, 건조수축 등 | 원 인 | ■ 거푸집 조기탈형, 신축작용 등 |

| 대 책 | ■ 주입보수 | 대 책 | ■ 단면보수 |

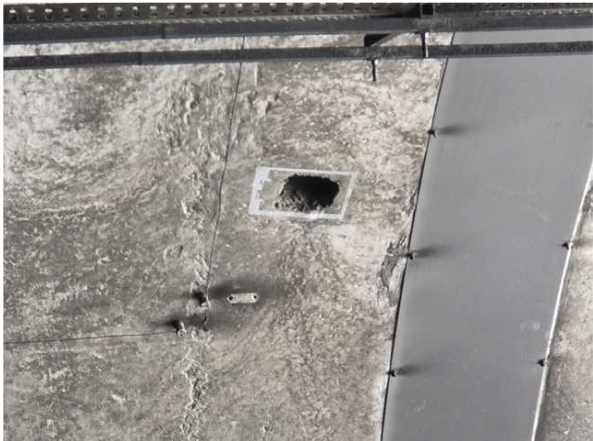
| 현 황 | ■ S02 천장부 마감불량 | 현 황 | ■ S15 천장부 보수부 균열(0.3mm미만) |
| 원 인 | ■ 다짐불량, 거푸집 조기탈형 등 | 원 인 | ■ 온도변화, 건조수축 등 |

| 대 책 | ■ 단면보수 | 대 책 | ■ 표면처리 |

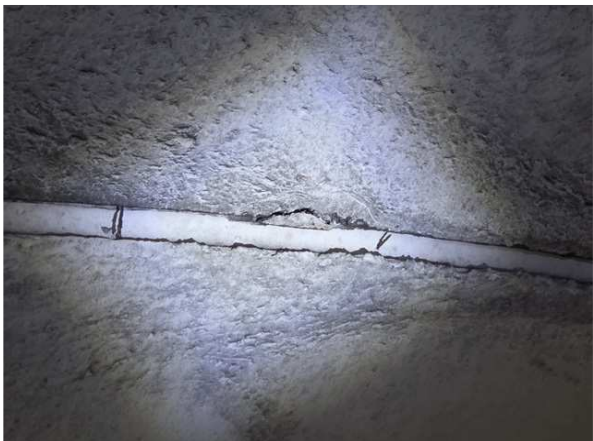
| 현 황 | ■ S15 천장부 박락 | 현 황 | ■ S25 천장부 균열(0.3mm미만) |
| 원 인 | ■ 거푸집 조기탈형, 신축작용 등 | 원 인 | ■ 온도변화, 건조수축 등 |

| 대 책 | ■ 단면보수 | 대 책 | ■ 표면처리 |

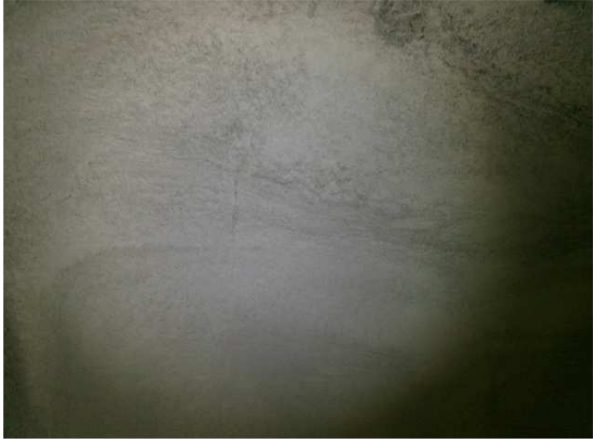
| 현 황 | ■ S29 천장부 균열(0.3mm미만) | 현 황 | ■ S37 천장부 박락 |
| 원 인 | ■ 온도변화, 건조수축 등 | 원 인 | ■ 거푸집 조기탈형, 신축작용 등 |

| 대 책 | ■ 표면처리 | 대 책 | ■ 단면보수 |

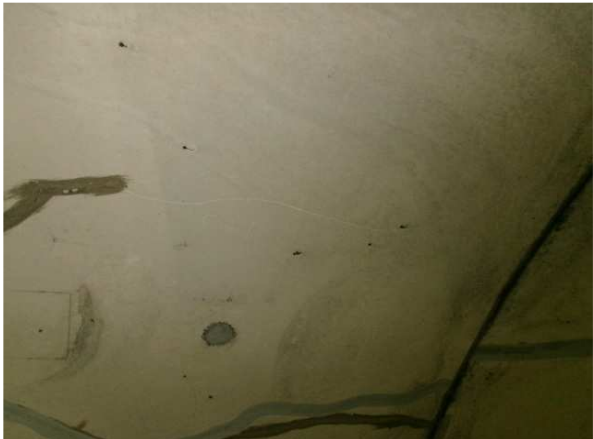
| 현 황 | ■ S47 천장부 균열(0.3mm미만) | 현 황 | ■ S48 천장부 보수부 균열(0.3mm미만) |
| 원 인 | ■ 온도변화, 건조수축 등 | 원 인 | ■ 온도변화, 건조수축 등 |

| 대 책 | ■ 표면처리 | 대 책 | ■ 표면처리 |

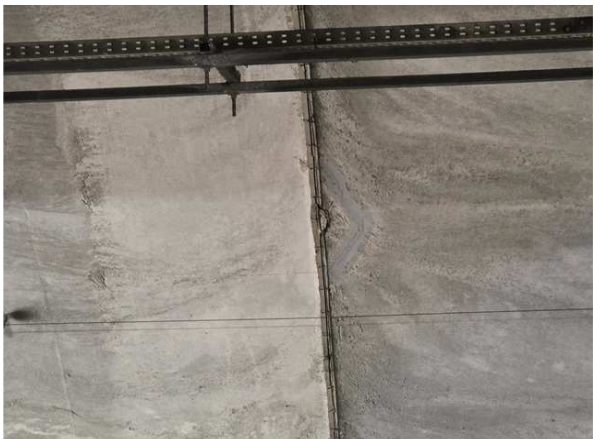
| 현 황 | ■ S50 천장부 박락 | 현 황 | ■ S50 천장부 보수부 균열(0.3mm미만) |
| 원 인 | ■ 거푸집 조기탈형, 신축작용 등 | 원 인 | ■ 온도변화, 건조수축 등 |

| 대 책 | ■ 단면보수 | 대 책 | ■ 표면처리 |

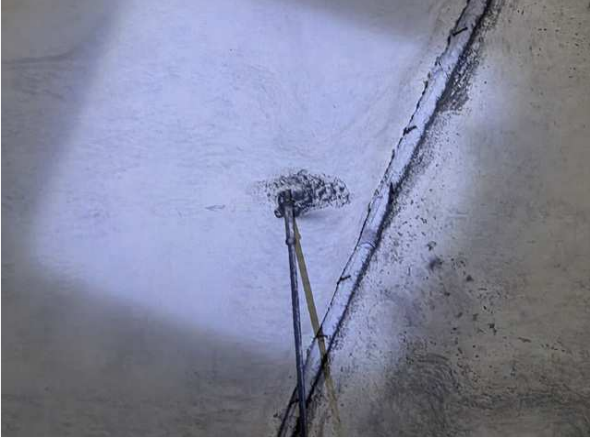
| 현 황 | ■ S56 천장부 파손 | 현 황 | ■ S62 천장부 균열(0.3mm미만) |
| 원 인 | ■ 시공미흡 등 | 원 인 | ■ 온도변화, 건조수축 등 |

| 대 책 | ■ 단면보수 | 대 책 | ■ 표면처리 |

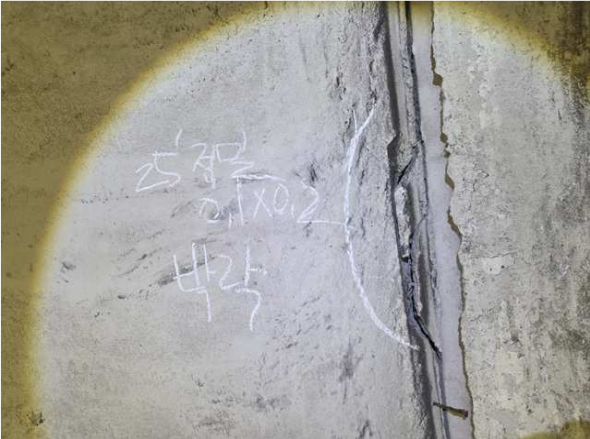
| 현 황 | ■ S65 천장부 박락 | 현 황 | ■ S70 천장부 균열(0.3mm미만) |
| 원 인 | ■ 거푸집 조기탈형, 신축작용 등 | 원 인 | ■ 온도변화, 건조수축 등 |

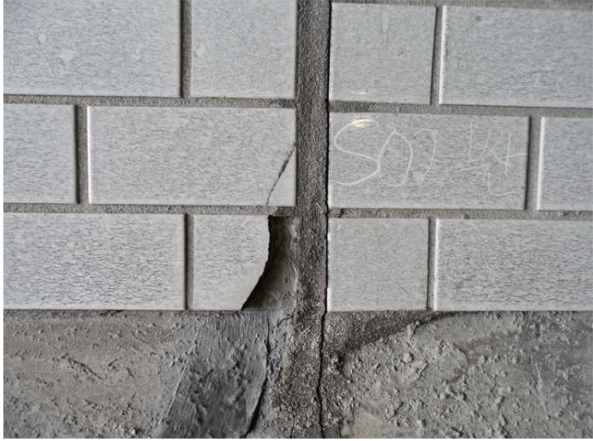
| 현 황 | ■ S02 측벽부 타일 탈락 | 현 황 | ■ S06 측벽부 균열(0.3mm미만) |
| 원 인 | ■ 장기공용, 부착력 저하 등 | 원 인 | ■ 온도변화, 건조수축 등 |

| 대 책 | ■ 재설치 | 대 책 | ■ 표면처리 |

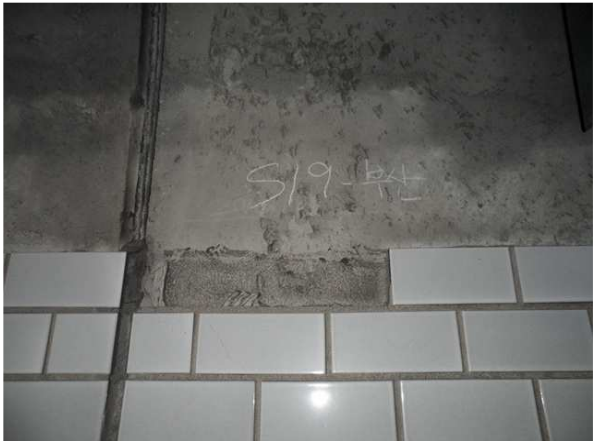
| 현 황 | ■ S19 측벽부 타일 탈락 | 현 황 | ■ S27 측벽부 타일 균열 |
| 원 인 | ■ 장기공용, 부착력 저하 등 | 원 인 | ■ 장기공용, 부착력 저하 등 |

| 대 책 | ■ 재설치 | 대 책 | ■ 재설치 |

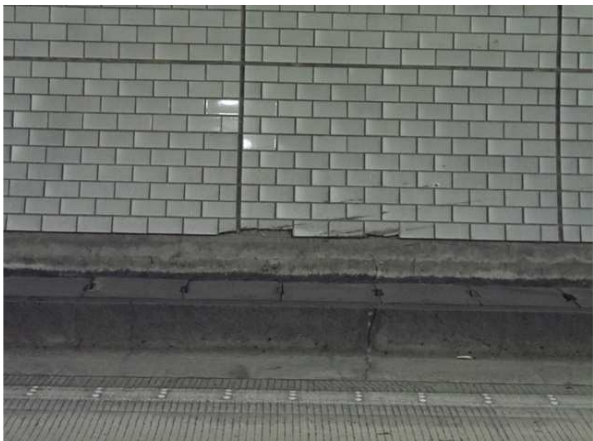
| 현 황 | ■ S32 측벽부 타일 파손 | 현 황 | ■ S76 측벽부 균열(0.3mm미만) |
| 원 인 | ■ 외부충격 등 | 원 인 | ■ 온도변화, 건조수축 등 |

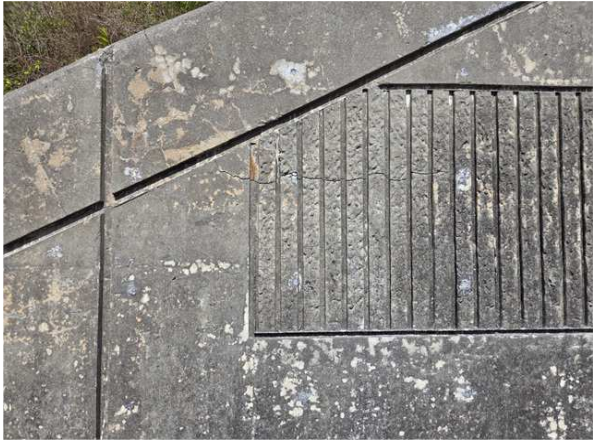
| 현 황 | ■ 시점부 옹벽 균열(0.3mm이상) | 현 황 | ■ 시점부 옹벽 균열(0.3mm이상) |
| 원 인 | ■ 건조수축, 온도변화 등 | 원 인 | ■ 건조수축, 온도변화 등 |

| 대 책 | ■ 주입보수 | 대 책 | ■ 주입보수 |

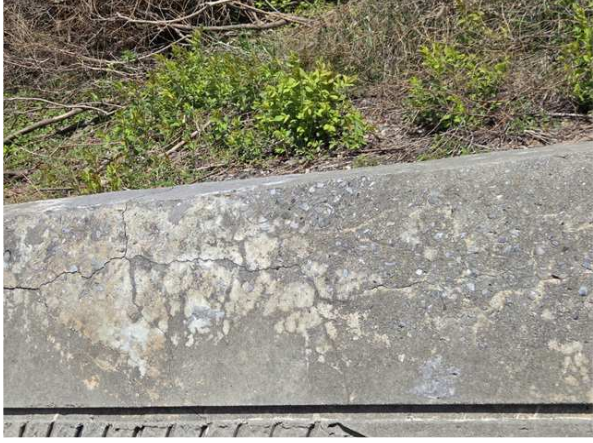
| 현 황 | ■ 시점부 옹벽 망상균열 | 현 황 | ■ 시점부 옹벽 보수부 층분리, 박락 |
| 원 인 | ■ 거푸집 조기탈거, 건조수축 등 | 원 인 | ■ 시공미흡, 온도변화 등 |

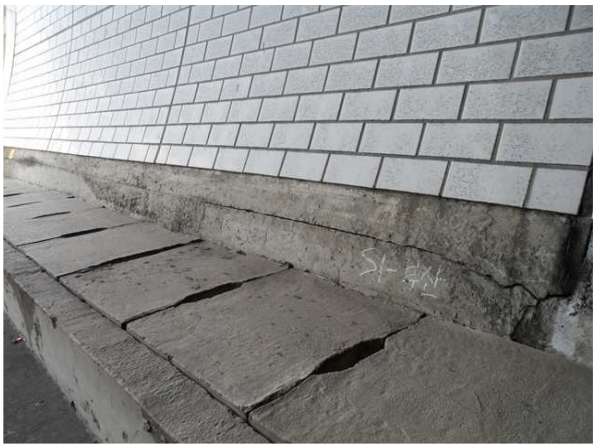
| 현 황 | ■ S01 공동구 시공이음균열(0.3mm이상) | 현 황 | ■ S02 공동구 덮개파손 |
| 원 인 | ■ 온도변화, 건조수축 등 | 원 인 | ■ 외부충격 등 |

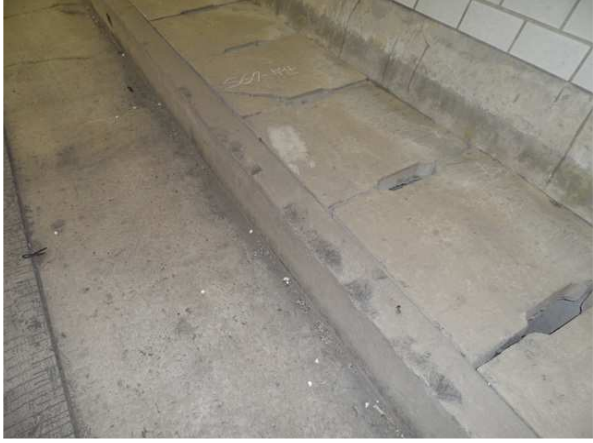
| 현 황 | ■ S67 공동구 파손 | 현 황 | ■ S72 공동구 균열(0.3mm이상) |
| 원 인 | ■ 시공미흡 등 | 원 인 | ■ 온도변화, 건조수축 등 |

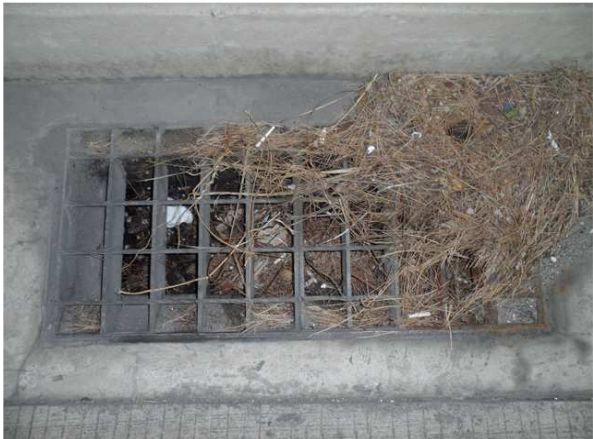
| 현 황 | ■ S68 배수시설 토사퇴적 | 현 황 | ■ S71 배수시설 균열(0.3mm미만) |
| 원 인 | ■ 공용기간 증가, 비산물 퇴적 등 | 원 인 | ■ 온도변화, 건조수축 등 |

| 대 책 | ■ 정비 | 대 책 | ■ 표면처리 |

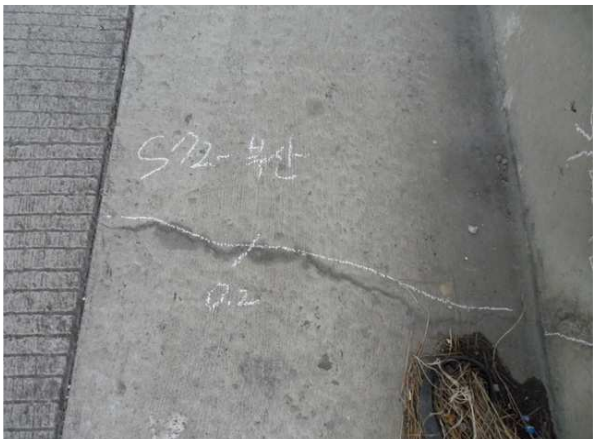
| 현 황 | ■ S72 배수시설 균열(0.3mm미만) | 현 황 | ■ 배수시설 집수구 전경 |
| 원 인 | ■ 온도변화, 건조수축 등 | 원 인 | ■ - |

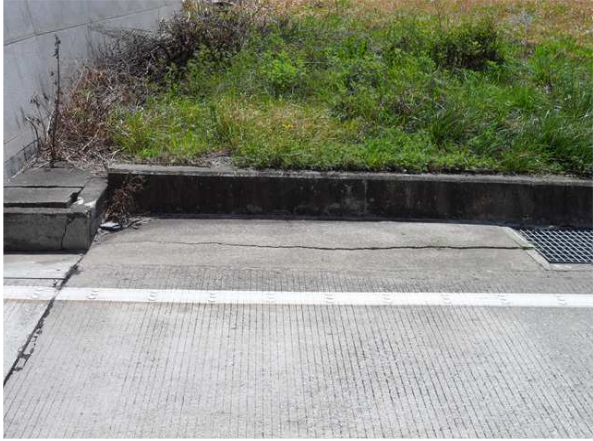
| 현 황 | ■ S01 포장 접속도로 균열 | 현 황 | ■ S04 포장 균열 |
| 원 인 | ■ 건조수축, 온도변화, 중차량 반복통행 등 | 원 인 | ■ 건조수축, 온도변화, 중차량 반복통행 등 |

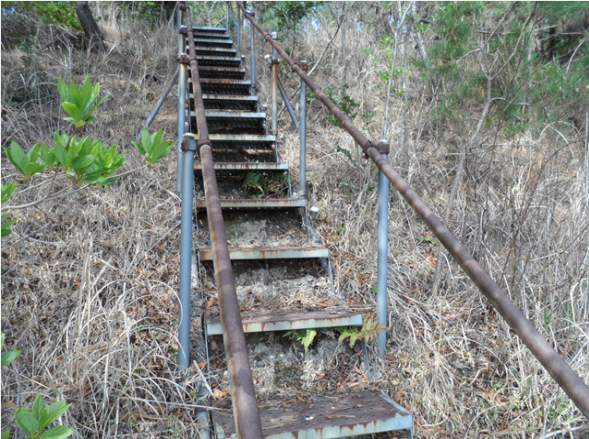
- 공중이 이용하는 부위 중 추락방지시설은 터널 시·종점 사면의 점검 및 유지관리를 위해 설치된 점검계단으로, 외관조사 결과 연결부의 체결 상태는 전반적으로 양호하였다. 다만, 외부에 노출된 부재 특성상 경미한 부식이 일부 발생하였으며, 중대한 결함은 없으나 지속적인 주의 관찰이 필요한 상태이다.

| 현 황 | ■ 점검계단 부식 | 현 황 | ■ 점검계단 설치 상태 |
| 원 인 | ■ 강우 및 공용년수 증가 등 | 원 인 | ■ - |
