## 8. 해운대터널(울산)

본 시설물인 해운대터널(울산)은 부산광역시 해운대구 좌동~송정동(고속국도65호선)에 위치한 터널로 2008년 12월에 준공하여 약 16년간 공용중인 시설물이며, 해당 터널은 2중 시설물로서 연장 680.0m, 편도 2차로, 평면선형은 직선, 종단구배는 -1.1%, 시공공법은 NATM공법, 갱문은 시점 면벽식, 종점 원통절개식, 환기방식은 자연환기-배기 방식으로 시공되어있다.

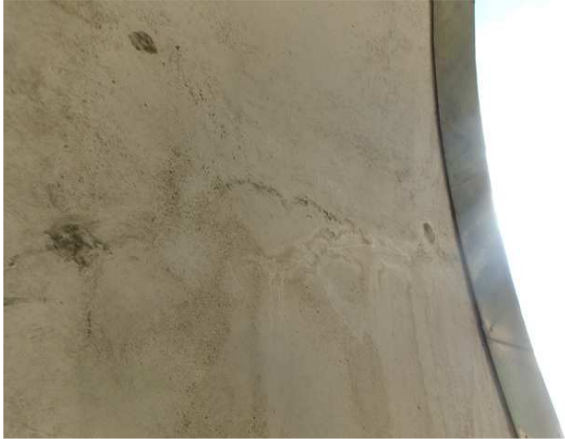
| 현 황 | ■ S01 천장부 균열(0.3mm미만) | 현 황 | ■ S03 천장부 박락 |
| 원 인 | ■ 온도변화, 건조수축 등 | 원 인 | ■ 거푸집 조기탈형, 신축작용 등 |

| 대 책 | ■ 표면처리 | 대 책 | ■ 단면보수 |

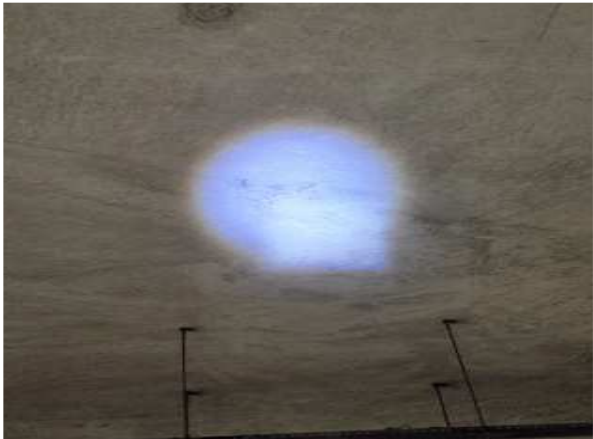
| 현 황 | ■ S12 천장부 균열(0.3mm미만) | 현 황 | ■ S13 천장부 보수부 박락 |
| 원 인 | ■ 온도변화, 건조수축 등 | 원 인 | ■ 거푸집 조기탈형, 건조수축, 신축작용 등 |

| 대 책 | ■ 표면처리 | 대 책 | ■ 단면보수 |

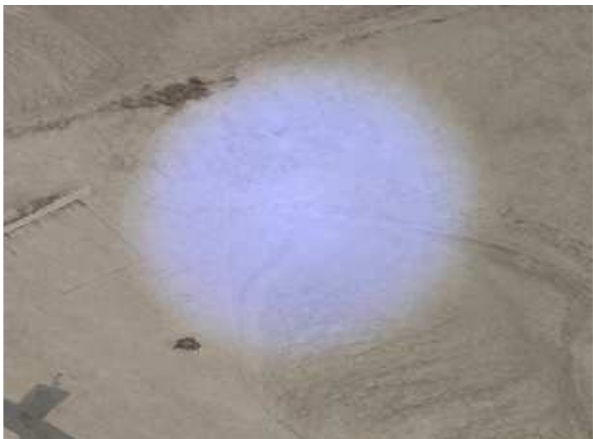
| 현 황 | ■ S20 천장부 균열(0.3mm미만) | 현 황 | ■ S32 균열부백태(0.3mm미만) |
| 원 인 | ■ 온도변화, 건조수축 등 | 원 인 | ■ 온도변화, 건조수축, 수분접촉 등 |

| 대 책 | ■ 표면처리 | 대 책 | ■ 표면처리 |

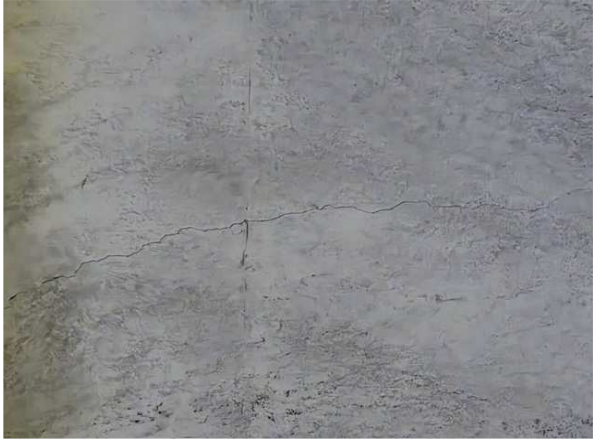
| 현 황 | ■ S34 천장부 균열(0.3mm이상) | 현 황 | ■ S38 천장부 박락 |
| 원 인 | ■ 온도변화, 건조수축 등 | 원 인 | ■ 거푸집 조기탈형, 신축작용 등 |

| 대 책 | ■ 주입보수 | 대 책 | ■ 단면보수 |

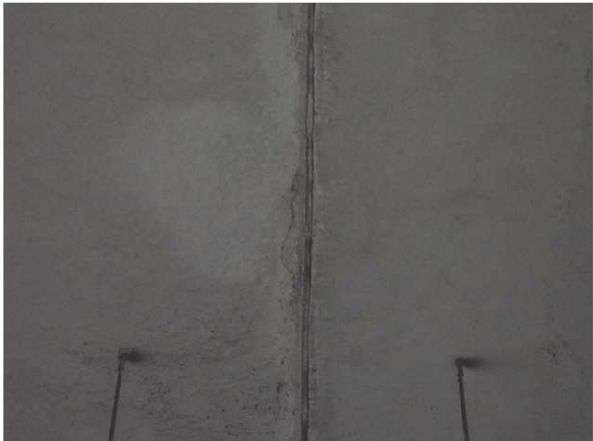
| 현 황 | ■ S51 천장부 박락 | 현 황 | ■ S60 천장부 균열(0.3mm미만) |
| 원 인 | ■ 거푸집 조기탈형 등 | 원 인 | ■ 온도변화, 건조수축 등 |

| 대 책 | ■ 단면보수 | 대 책 | ■ 표면처리 |

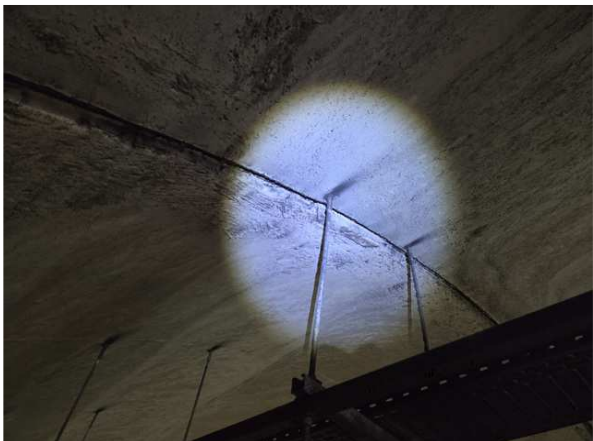
| 현 황 | ■ S68 천장부 박락 | 현 황 | ■ S71 천장부 보수부 균열(0.3mm미만) |
| 원 인 | ■ 거푸집 조기탈형, 신축작용 등 | 원 인 | ■ 온도변화, 건조수축 등 |

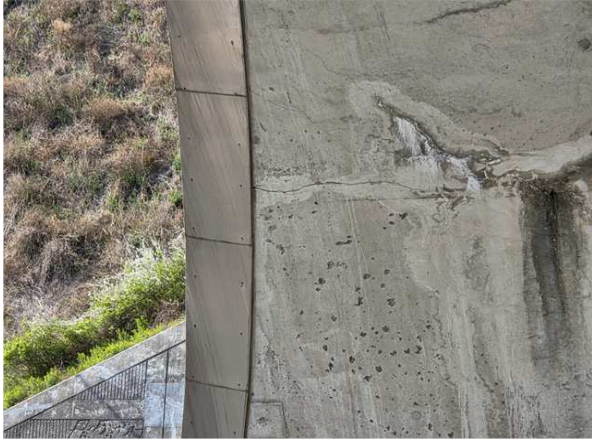
| 현 황 | ■ S01 측벽부 균열(0.3mm이상) | 현 황 | ■ S01 측벽부 백태 |
| 원 인 | ■ 온도변화, 건조수축 등 | 원 인 | ■ 우수유입, 습기흡착 등 |

| 대 책 | ■ 주입보수 | 대 책 | ■ 표면처리 |

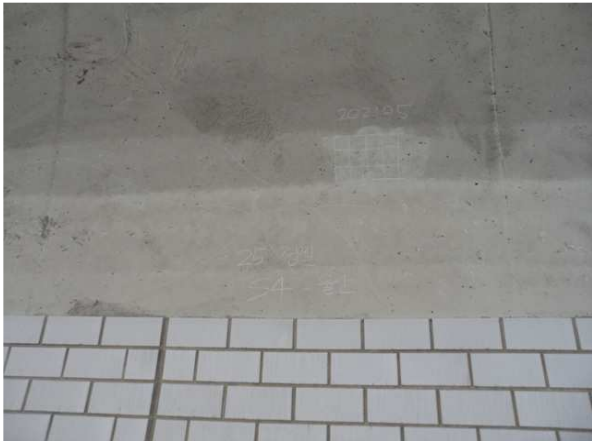
| 현 황 | ■ S04 측벽부 망상균열 | 현 황 | ■ S14 측벽부 균열(0.3mm미만) |
| 원 인 | ■ 온도변화, 건조수축 등 | 원 인 | ■ 온도변화, 건조수축 등 |

| 대 책 | ■ 표면처리 | 대 책 | ■ 표면처리 |

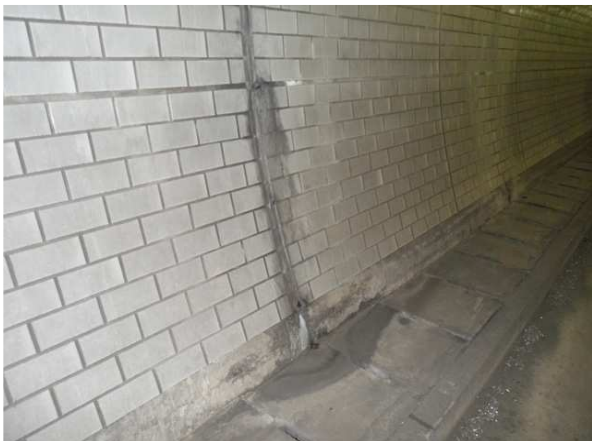
| 현 황 | ■ S32 측벽부 누수흔적 | 현 황 | ■ S60 측벽부 타일탈락 |
| 원 인 | ■ 지하수유입, 습기흡착 등 | 원 인 | ■ 장기공용, 부착력 저하 등 |

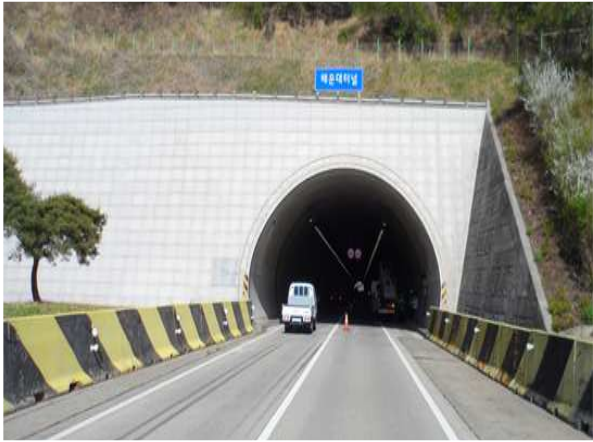
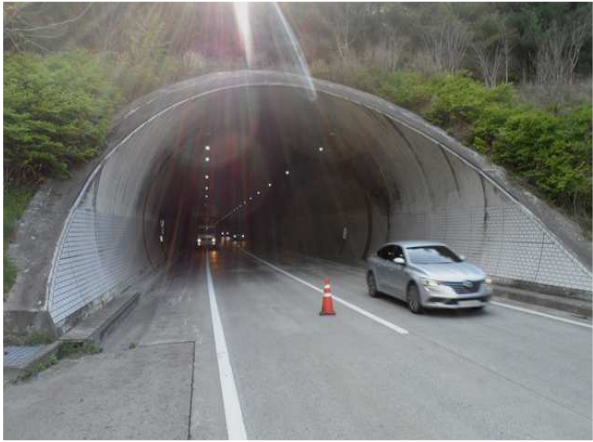
- 갯문 외관조사 결과, 기존 및 신규손상이 없는 양호한 상태로 조사되었다.

| 현 황 | ■ 시점부 상태현황 | 현 황 | ■ 중점부 상태현황 |

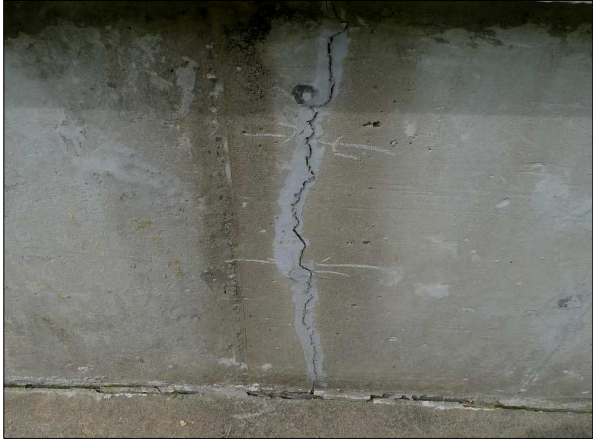
| 현 황 | ■ 시점부 사면 배수로균열(0.3mm이상) | 현 황 | ■ 종점부 사면 휨스 파손 보수 |
| 원 인 | ■ 온도변화, 건조수축 등 | 원 인 | ■ - |

- 시점부 갯문 상부 배수로에서 발생한 균열(0.3mm이상)은 계절변화에 따른 온도변화, 건조수축 등 복합적인 원인으로 발생한 것으로 판단되며, 구조물에 구조적인 영향을 미치지 않으나, 손상의 진전 방지 및 내구성 증진을 위해 적절한 방안의 보수가 필요한 것으로 판단된다.
- 터널부 사면은 준공이후 지형의 변화나 사면활동 등의 외형적인 변화는 없는 것으로 관찰되었고, 녹생토 활착이 전반적으로 양호한 것으로 조사되었다. 또한, 사면의 유실 및 슬라이딩 징후(인장균열)는 확인되지 않았으나, 강우, 폭우, 해빙기 등이 발생하는 시기에는 주기적인 관찰을 실시하는 유지관리가 필요하다.

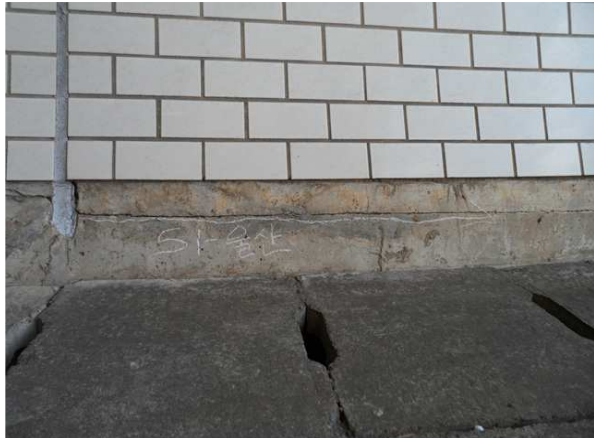
| 현 황 | ■ S01 공동구 시공이음부 균열(0.3mm이상) | 현 황 | ■ S04 공동구 균열(0.3mm이상) |
| 원 인 | ■ 온도변화, 건조수축 등 | 원 인 | ■ 건조수축, 온도변화 등 |

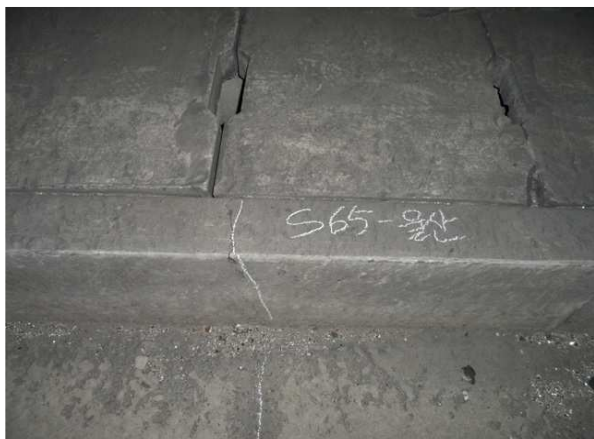
| 현 황 | ■ S65 공동구 균열(0.3mm이상) | 현 황 | ■ S76 공동구 백태 |
| 원 인 | ■ 온도변화, 건조수축 등 | 원 인 | ■ 우수유입, 습기흡착 등 |

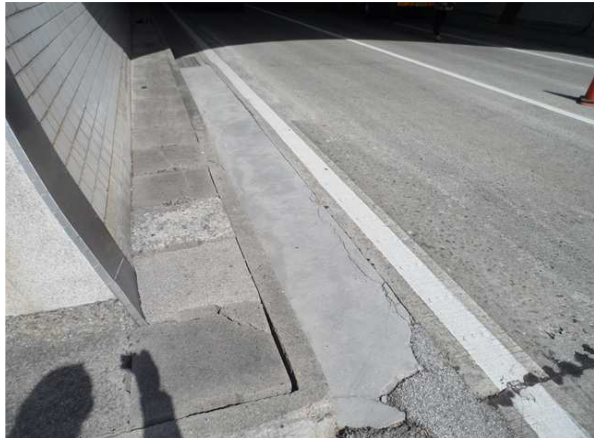
| 현 황 | ■ S01 배수시설 파손 | 현 황 | ■ S01 배수시설 망상균열 |
| 원 인 | ■ 외부충격 등 | 원 인 | ■ 온도변화, 건조수축 등 |

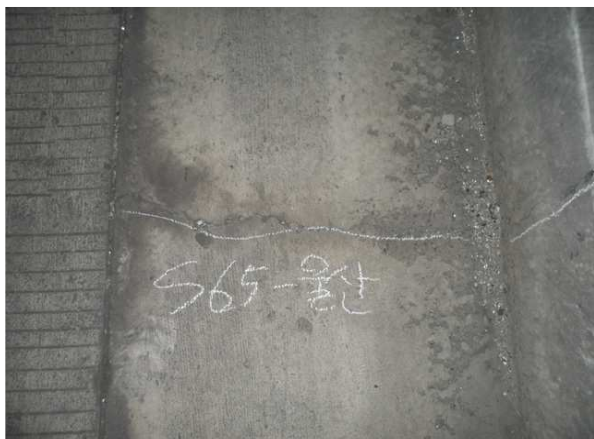
| 현 황 | ■ S65 배수시설 측구 균열(0.3mm미만) | 현 황 | ■ S74 배수시설 집수구 토사퇴적 |
| 원 인 | ■ 온도변화, 건조수축 등 | 원 인 | ■ 장기공용, 이물질유입 등 |

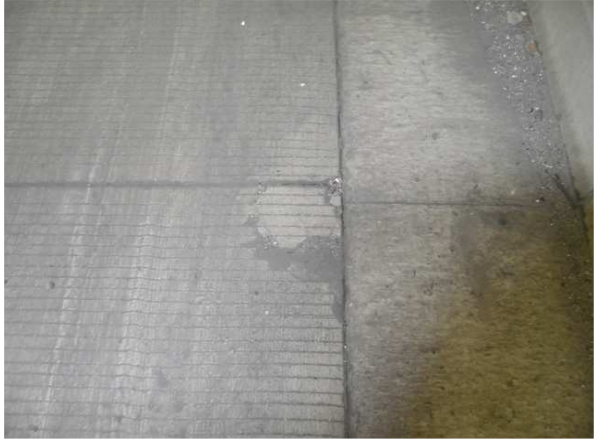
| 현 황 | ■ S05 포장 파손 | 현 황 | ■ S08 포장 마모 |
| 원 인 | ■ 외부충격, 중차량 반복통행 등 | 원 인 | ■ 외부충격, 신축작용 등 |

| 대 책 | ■ 단면보수 | 대 책 | ■ 단면보수 |

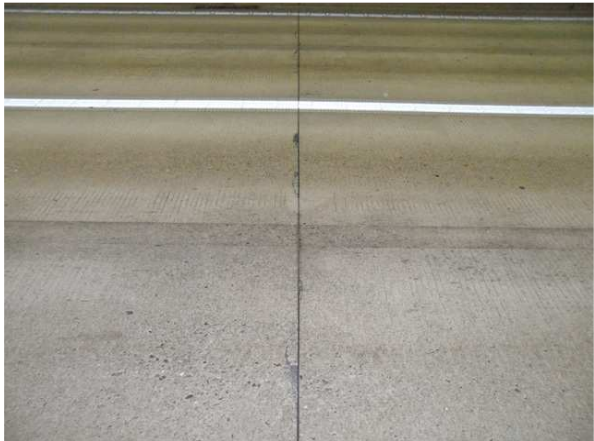
| 현 황 | ■ S19 포장 파손 | 현 황 | ■ S29 포장 파손 |
| 원 인 | ■ 외부충격, 중차량 반복통행 등 | 원 인 | ■ 외부충격, 신축작용 등 |

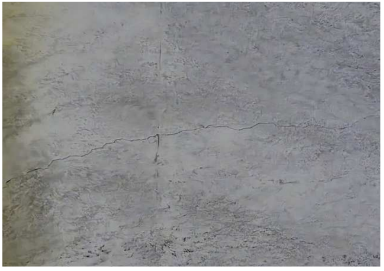
| 구 분 | 현 황 | 관리방안 | 관련사진 |
|---|---|---|---|
| 라이닝 | <ul style="list-style-type: none"> <li>■ 균열, 재균열, 망상균열 (CW=0.3mm이상)</li> </ul> | <ul style="list-style-type: none"> <li>■ 정기 및 차기 안전점검 시 손상수량 증가, 손상부 확대여부 확인 <ul style="list-style-type: none"> <li>- 손상 확대에 따라 보수시기 결정</li> <li>- 보수 시 품질 및 시공관리</li> <li>- 보수 후 재손상 발생여부 확인</li> </ul> </li> </ul> | |

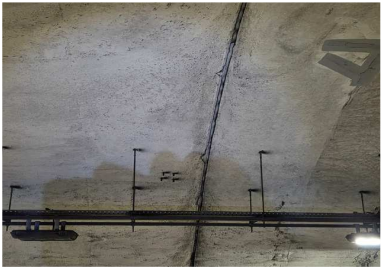
| 구 분 | 현 황 | 관리방안 | 관련사진 |
|---|---|---|---|
| | <ul style="list-style-type: none"> <li>■ 박락</li> </ul> | <ul style="list-style-type: none"> <li>■ 정기 및 차기 안전점검 시 손상수량 증가, 손상부 확대여부 확인 <ul style="list-style-type: none"> <li>- 손상 확대에 따라 보수시기 결정</li> <li>- 보수 시 품질 및 시공관리</li> <li>- 보수 후 재손상 발생여부 확인</li> </ul> </li> </ul> | |

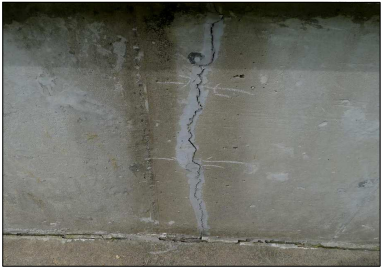
| 구 분 | 현 황 | 관리방안 | 관련사진 |
|---|---|---|---|
| 사면 | <ul style="list-style-type: none"> <li>■ 배수로 균열 (CW=0.3mm이상)</li> </ul> | <ul style="list-style-type: none"> <li>■ 정기 및 차기 안전점검 시 손상수량 증가, 손상부 확대여부 확인 <ul style="list-style-type: none"> <li>- 손상 확대에 따라 보수시기 결정</li> </ul> </li> </ul> | |

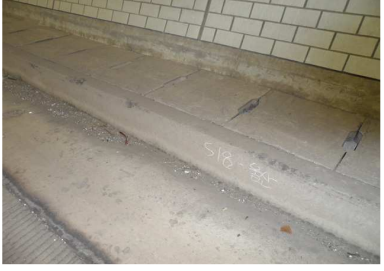
| 구 분 | 현 황 | 관리방안 | 관련사진 |
|---|---|---|---|
| 공동구 | <ul style="list-style-type: none"> <li>■ 균열(CW=0.3mm이상), 덮개 파손</li> </ul> | <ul style="list-style-type: none"> <li>■ 정기 및 차기 안전점검 시 손상수량 증가, 손상부 확대여부 확인 <ul style="list-style-type: none"> <li>- 보수 후 재손상 발생여부 확인</li> </ul> </li> </ul> | |

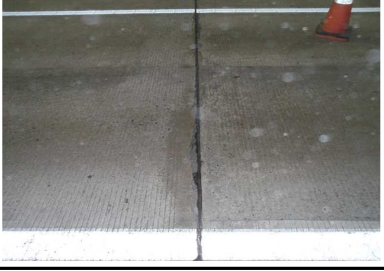
| 구 분 | 현 황 | 관리방안 | 관련사진 |
|---|---|---|---|
| 포장부 | <ul style="list-style-type: none"> <li>■ 포장 파손</li> </ul> | <ul style="list-style-type: none"> <li>■ 정기 및 차기 안전점검 시 손상수량 증가, 손상부 확대여부 확인 <ul style="list-style-type: none"> <li>- 손상 확대에 따라 보수시기 결정</li> </ul> </li> </ul> | |
