시 설 물    안 전 점 검    용 역  
상주영천고속도로    2024 ~ 2025년

〈교량편〉

**상주영천고속도로 2024~2025년  
시설물 안전 점검 용역  
정기안전점검보고서**

**2025. 06**

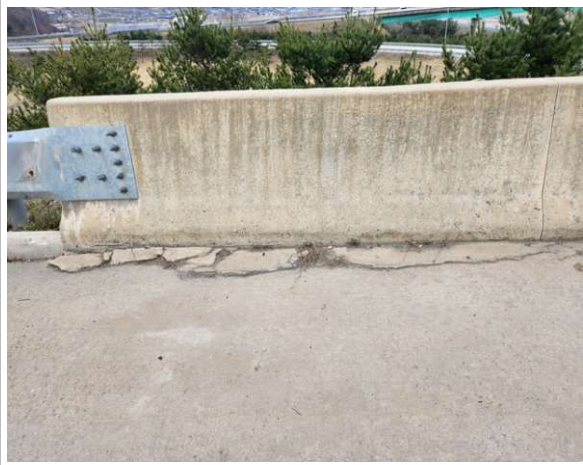
| 현 황 | 접속부 포장파손 (A=0.4m×3.0m) | 현 황 | 균열부백태 (A=0.1m×1.5m) |

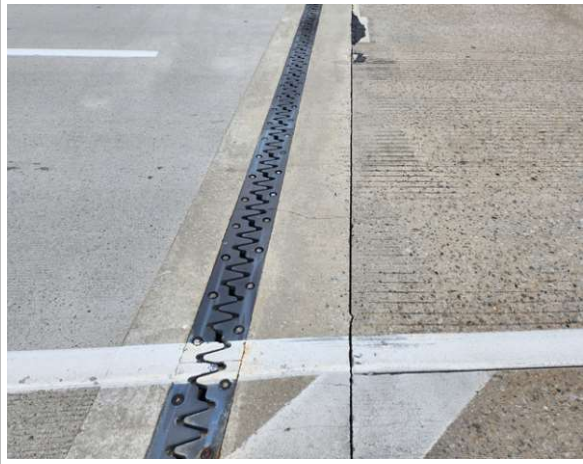
| 현 황 | 후타재 균열 (Cw<0.3mm) | 현 황 | 후타재 이격 (L=10.0m) |

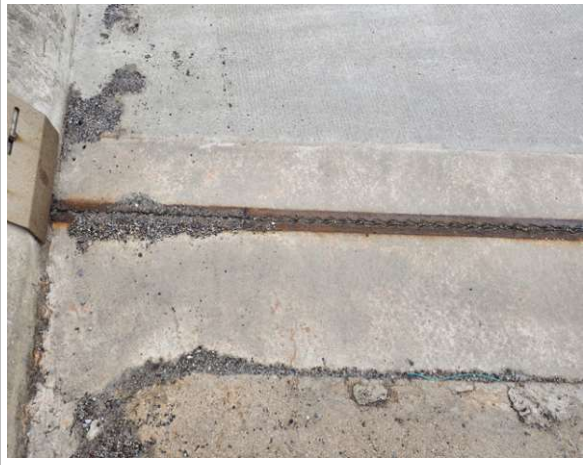
| 현 황 | 본체 부식 (L=3.0m) | 현 황 | 도장긁힘 (A=0.1m×0.3m) |

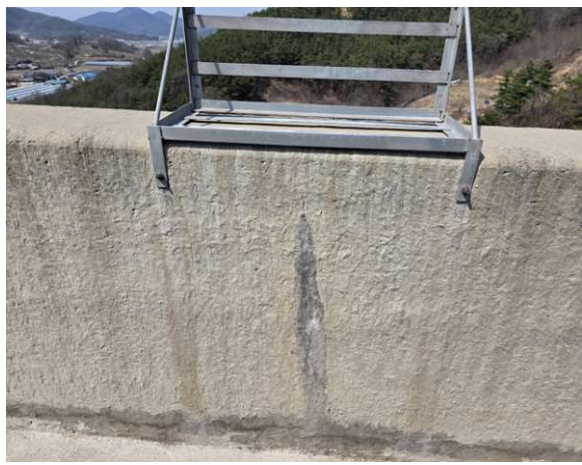
| 현 황 | 균열( $Cw < 0.3mm$ ) | 현 황 | 중분대 균열부백태( $A=0.1m \times 2.0m$ ) |

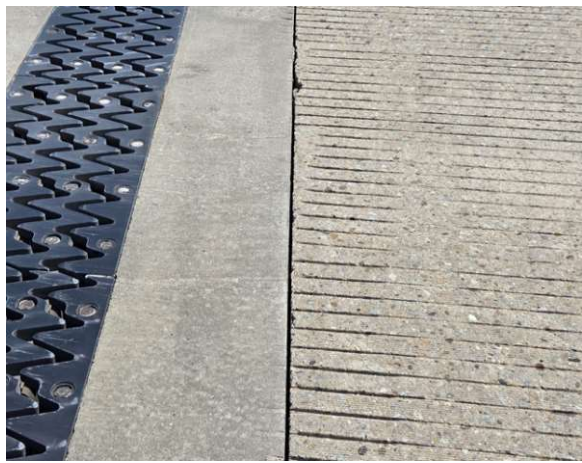
| 현 황 | 후타재 접속부 이격( $L=14.0m$ ) | 현 황 | 후타재 들뜸( $A=0.2m \times 0.8m$ ) |

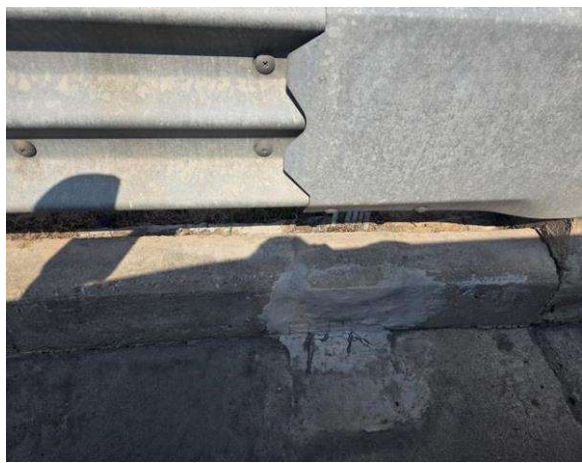
| 현 황 | 접속부 파손(A=0.3m×1.0m) | 현 황 | 망상균열(A=10.0m×1.0m) |

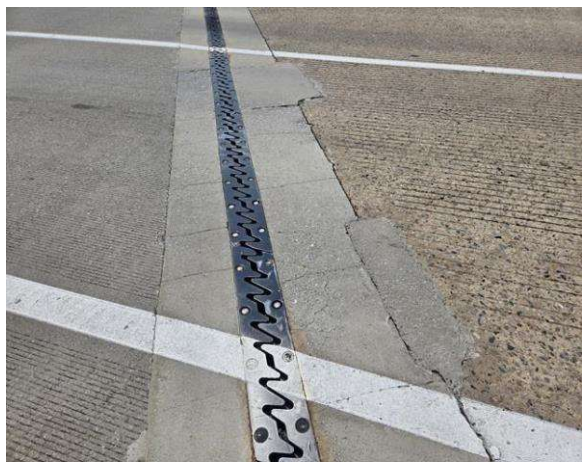
| 현 황 | 후타재 균열( $Cw \geq 0.3mm$ ) | 현 황 | 후타재 파손( $A=0.1m \times 0.3m$ ) |

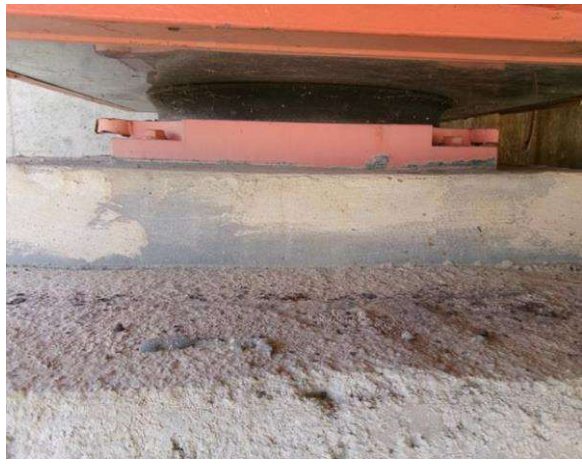
| 현 황 | 무수축물탈 균열( $Cw < 0.3mm$ ) | 현 황 | Plate 부식 |

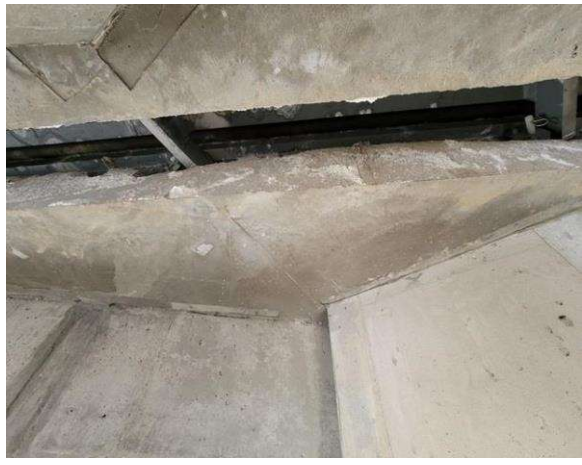
| 현 황 | 균열( $Cw \geq 0.3mm$ ) | 현 황 | 파손( $A=0.3m \times 0.3m$ ) |

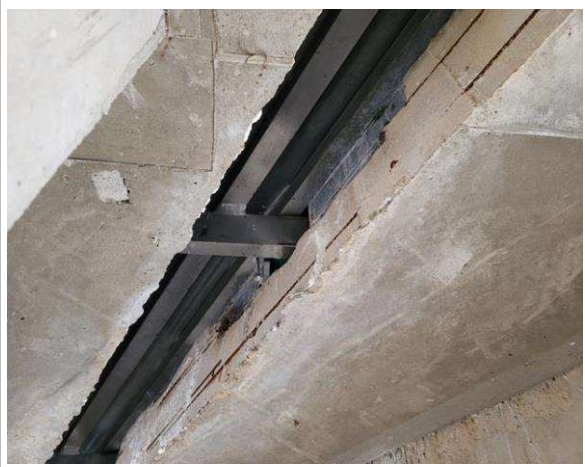
| 현 황 | 파손 및 철근노출(A=9.0m×0.5m) | 현 황 | 박락 및 철근노출(A=0.2m×2.0m) |

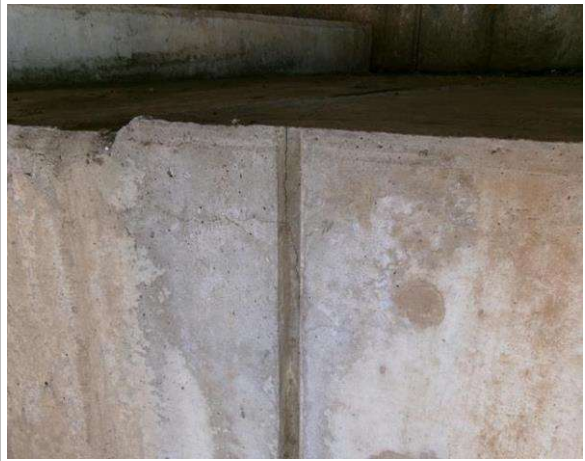
| 현 황 | 균열(Cw≥0.3mm) | 현 황 | 누수흔적(A=1.0m×1.5m) |

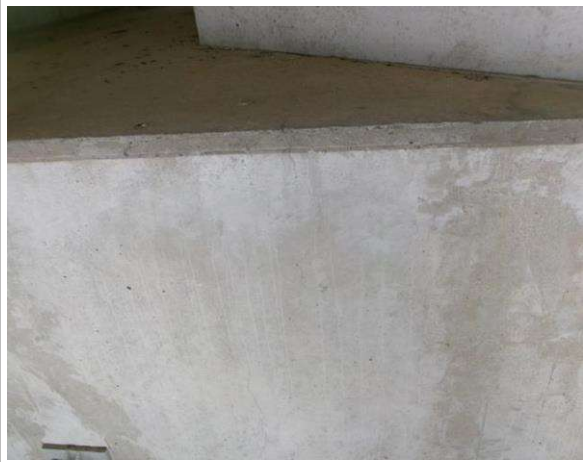
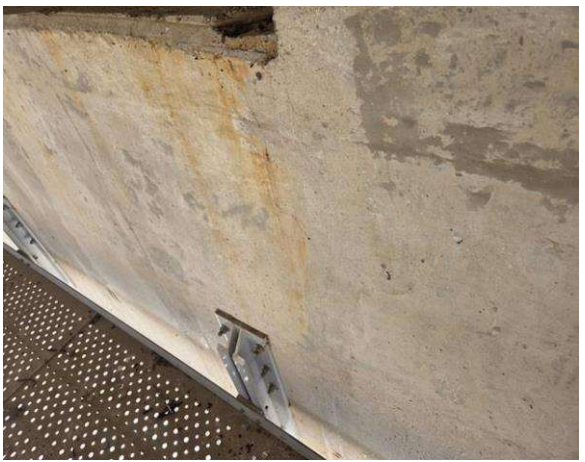
| 현 황 | 균열(Cw<0.3mm) | 현 황 | 균열(Cw<0.3mm) |

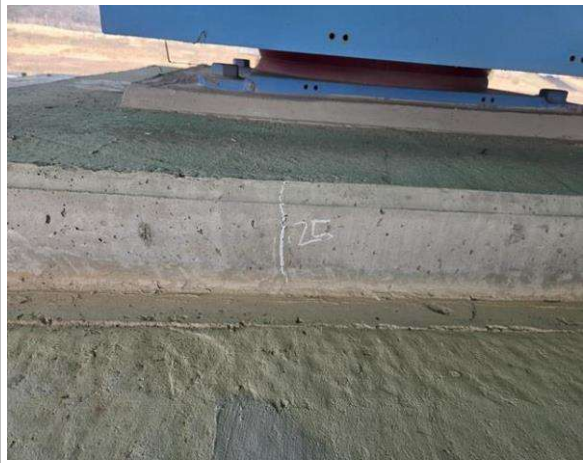
| 현 황 | 반침콘크리트 균열( $Cw < 0.3\text{mm}$ ) | 현 황 | 무수축물탈 박락( $A = 0.1\text{m} \times 0.2\text{m}$ ) |

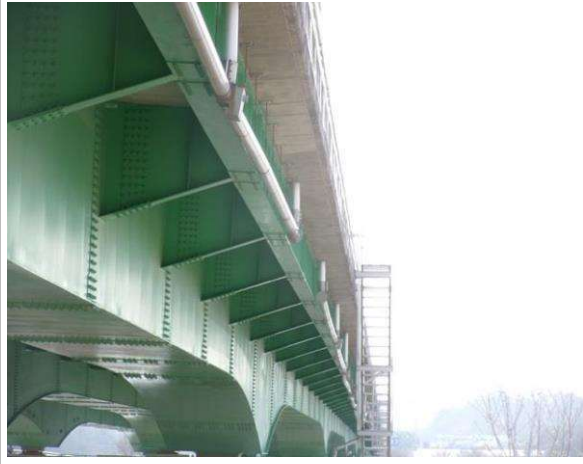
| 현 황 | 균열부백태( $A = 0.1\text{m} \times 1.0\text{m}$ ) | 현 황 | 균열( $Cw \geq 0.3\text{mm}$ ) |

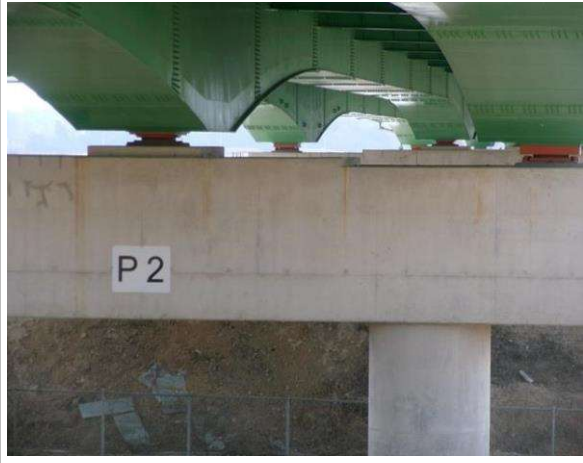
| 현 황 | 망상균열( $A = 1.0\text{m} \times 10.0\text{m}$ ) | 현 황 | 재균열( $Cw < 0.3\text{mm}$ ) |

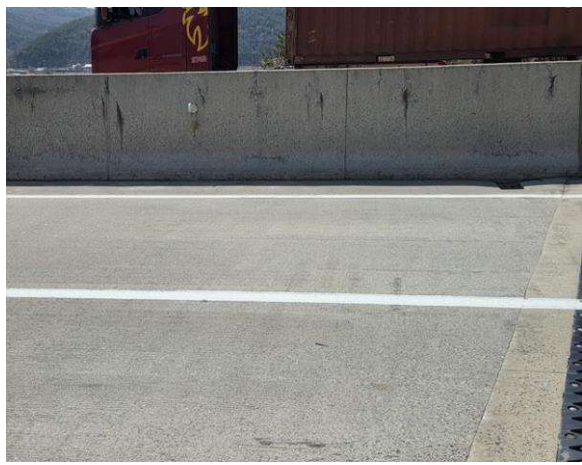
| 현 황 | 망상균열(A=3.0m×2.0m) | 현 황 | 균열부 백태(A=0.2m×1.0m) |

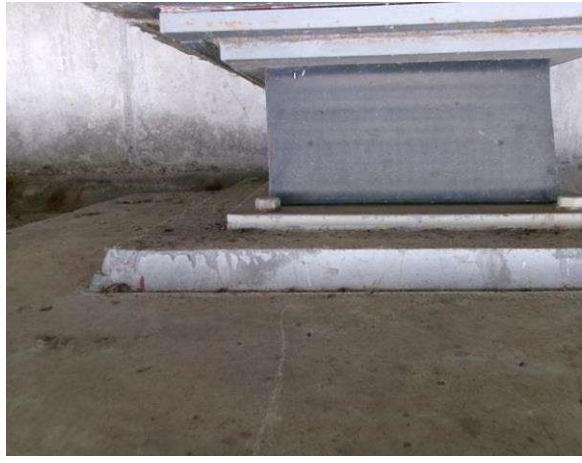
| 현 황 | 무수축물탈 균열(Cw<0.3mm) | 현 황 | 받침콘크리트 균열(Cw<0.3mm) |

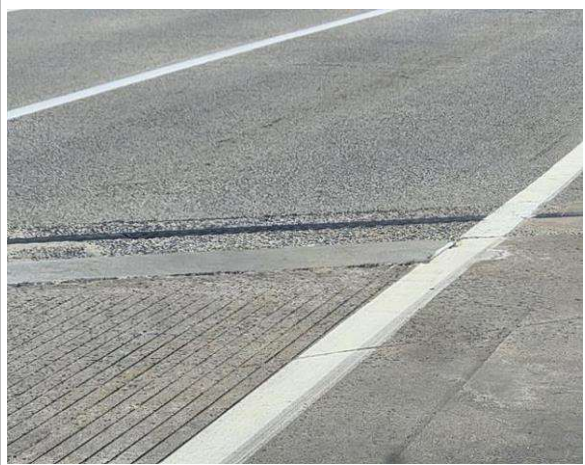
| 현 황 | 접속도로 파손(A=1.0m×0.5m) | 현 황 | 균열(L=20.0m) |

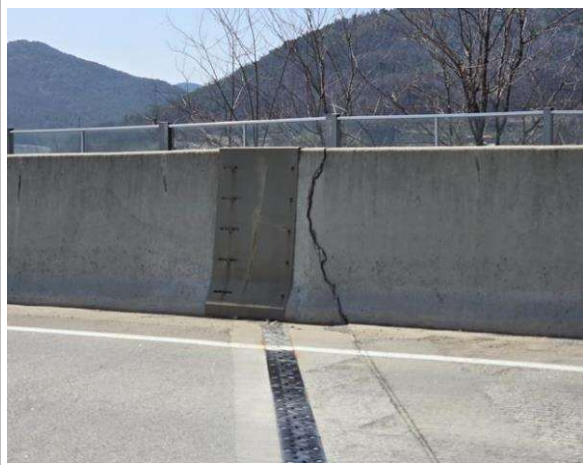
| 현 황 | 파손(A=0.2m×1.5m) | 현 황 | 균열부백태(A=0.5m×1.0m) |

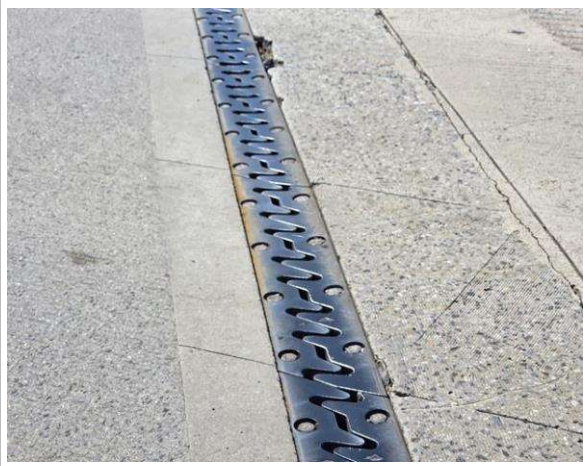
| 현 황 | 본체단차(L=10.0m) | 현 황 | 후타재 파손(A=0.2m×0.3m) |

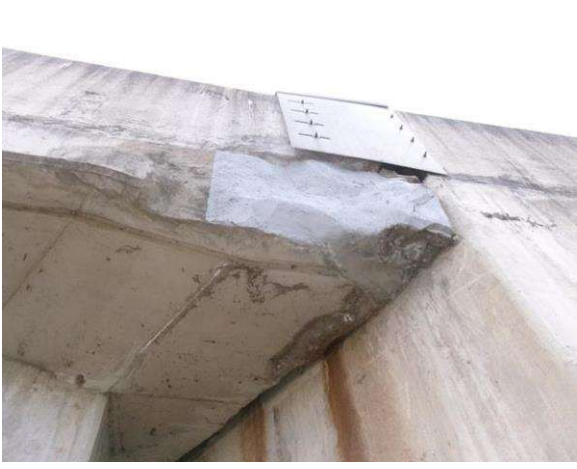
| 현 황 | 파손 및 철근노출 보수 | 현 황 | 균열(Cw≥0.3mm) |

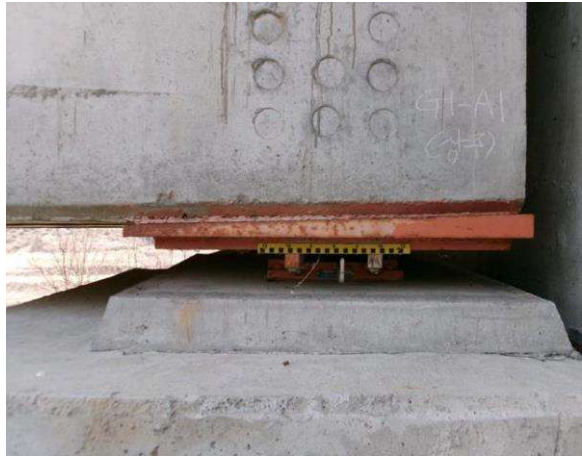
| 현 황 | Plate 부식 | 현 황 | 무수축몰탈 균열(Cw<0.3mm) |

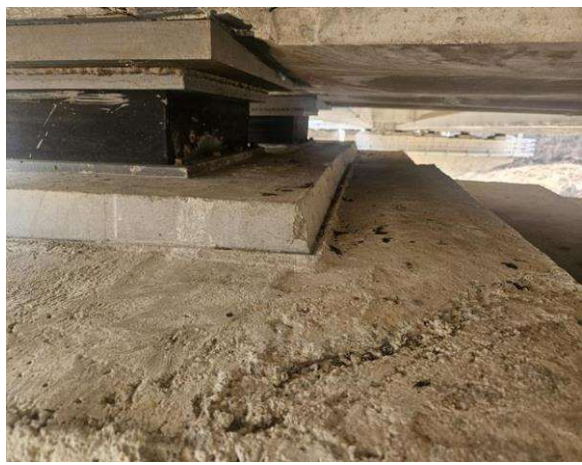
| 현 황 | 무수축물탈 박락(A=0.1m×0.1m) | 현 황 | 재료분리(A=0.2m×2.0m) |

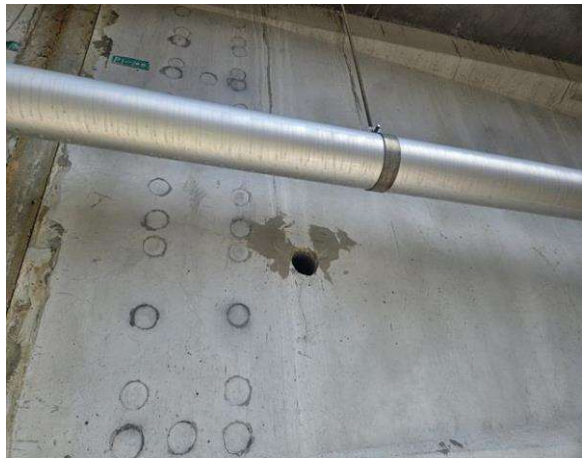
| 현 황 | 망상균열(A=2.0m×2.0m) | 현 황 | 백태(A=2.0m×1.0m) |

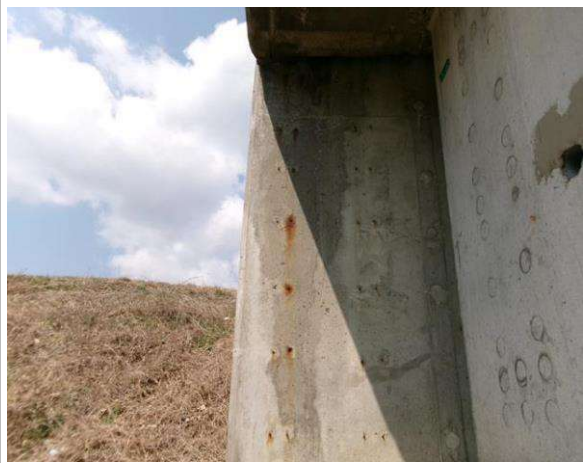
| 현 황 | 균열( $Cw \geq 0.3mm$ ) | 현 황 | 백태( $A=0.1m \times 1.0m$ ) |

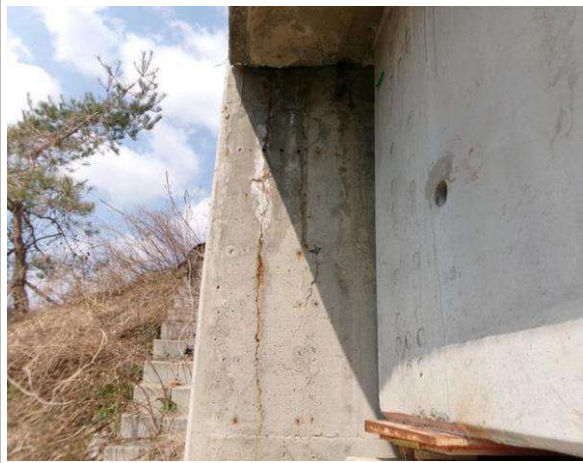
| 현 황 | 들뜸 및 부식( $A=1.0m \times 2.5m$ ) | 현 황 | 균열( $Cw \geq 0.3mm$ ) |

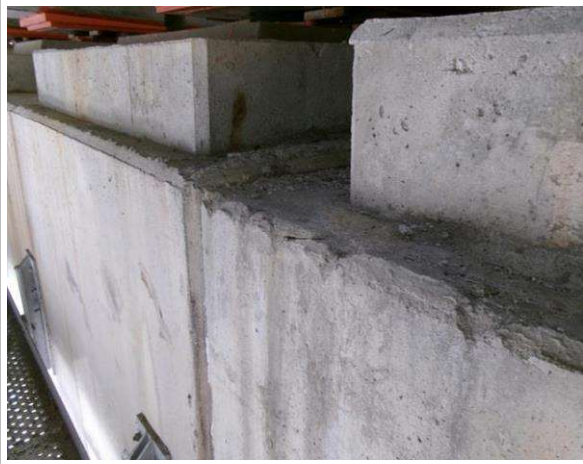
| 현 황 | 박락( $A=0.1m \times 0.4m$ ) | 현 황 | 점검로 변형 |
