## 2.22 화남1교 (7공구)

### 1) 전경 사진

### 2) 현황표

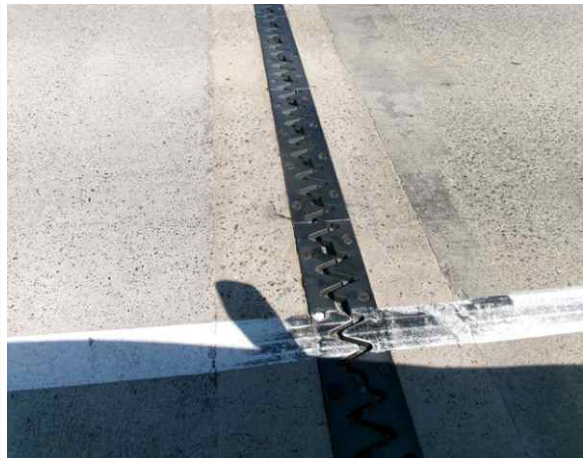
| 위 치 | 신축이음 영천방향 P2 | 위 치 | 신축이음 영천방향 A1 |

| 현 황 | 후타재 재료분리(A=0.5m×3.0m) | 현 황 | 후타재 파손(A=0.2m×3.0m) |

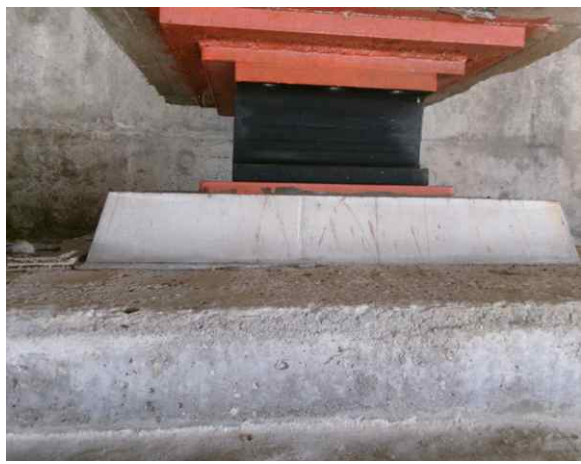
| 위 치 | 교량받침 영천방향 A2-SH4 | 위 치 | 교량받침 상주방향 A1-SH5 |

| 현 황 | 무수축물탈 균열( $Cw < 0.3\text{mm}$ ) | 현 황 | 받침콘크리트 층분리( $A=0.2\text{m} \times 0.2\text{m}$ ) |

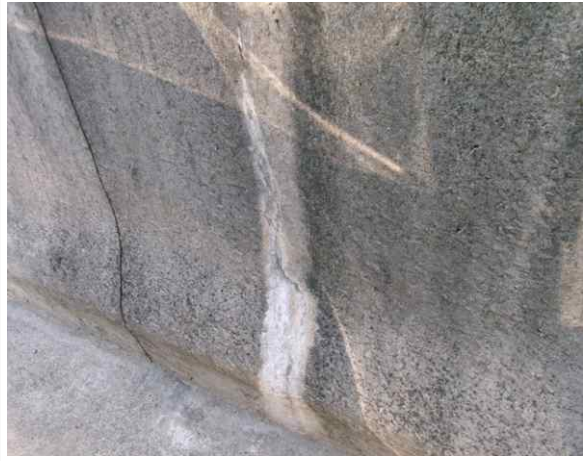
| 위 치 | 방호벽 영천방향 S1 | 위 치 | 신축이음 상주방향 A2 |

| 현 황 | 균열부백대(A=0.1m×1.0m) | 현 황 | 후타재 균열(Cw<0.3mm) |

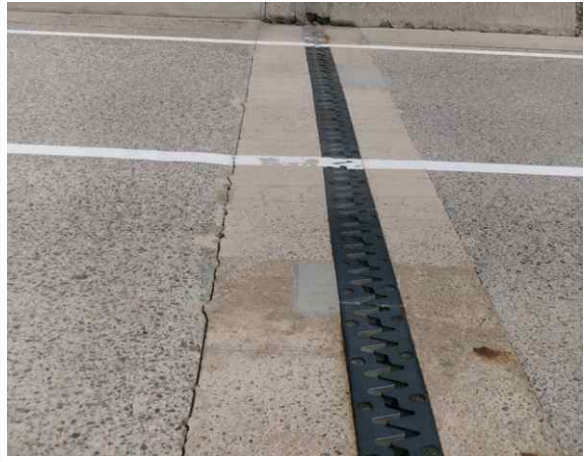
| 위 치 | 신축이음 영천방향 A1 | 위 치 | 배수시설 영천방향 S3 |

| 현 황 | 후타재 균열(Cw<0.3mm) | 현 황 | 배수구 막힘 보수 |

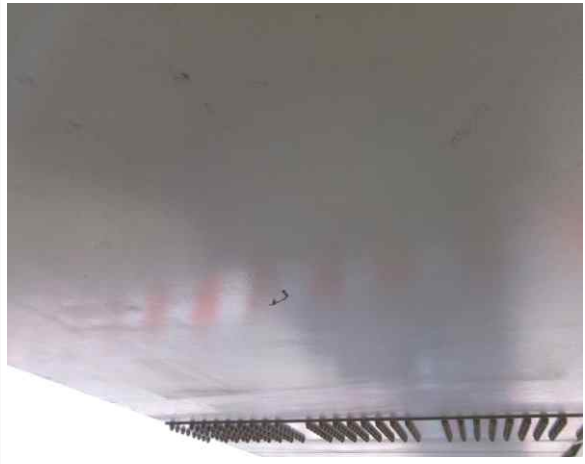
| 위 치 | 거터외부 S1-G1 | 위 치 | 신축이음 A2 |

| 현 황 | 긁힘 (A=0.1m×0.1m) | 현 황 | 후타재 균열 (Cw<0.3mm) |

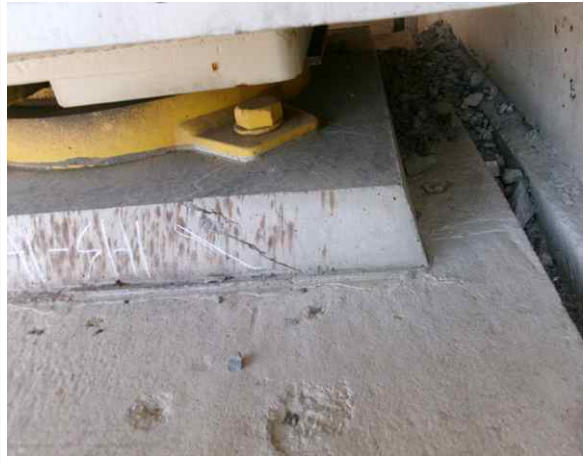
| 위 치 | 교량받침 A1-SH1 | 위 치 | 교량받침 A1-SH2 |

| 현 황 | 무수축물탈 층분리 (A=0.3m×0.3m) | 현 황 | 무수축물탈 층분리 (A=0.3m×0.3m) |

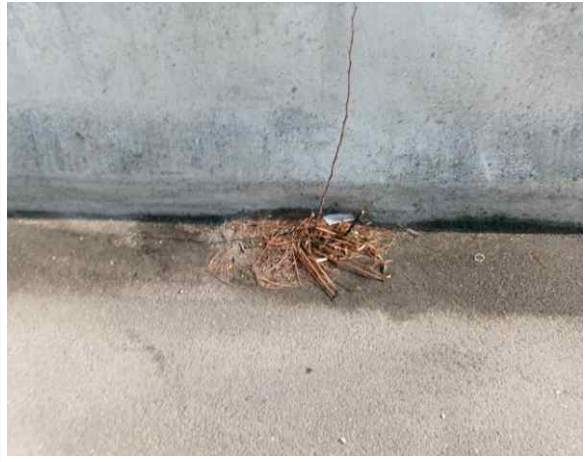
| 위 치 | 배수시설 S1 | 위 치 | 교대 A1 |

| 현 황 | 배수구 막힘 | 현 황 | 망상균열 보수 |

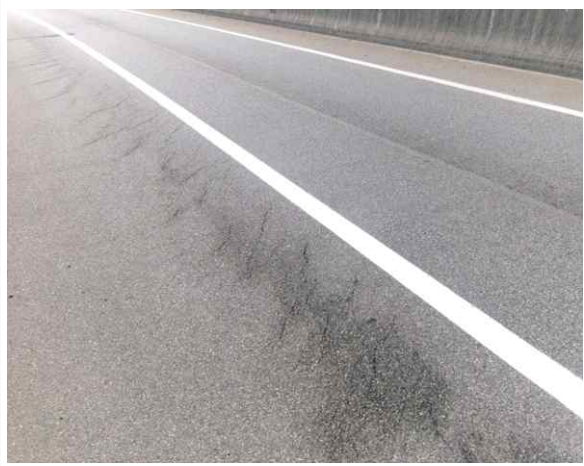
| 위 치 | 교면포장 S2 | 위 치 | 방호벽 S1 |

| 현 황 | 아스콘 밀림균열(A=15.0m×3.0m) | 현 황 | 균열(Cw<0.3mm) |

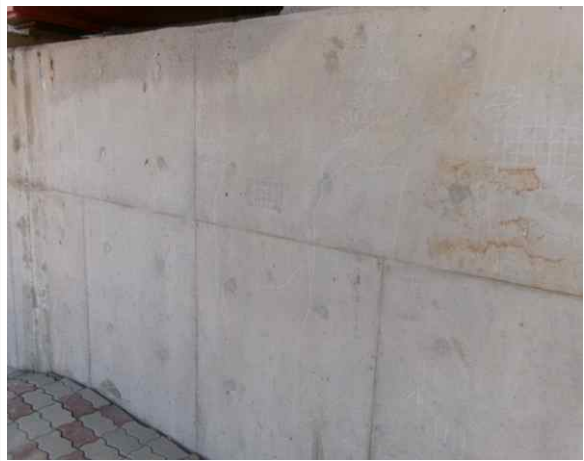
| 위 치 | 교대 A1 | 위 치 | 교각 P1 |

| 현 황 | 망상균열(A=5.0m×2.0m) | 현 황 | 망상균열(A=10.0m×0.5m) |

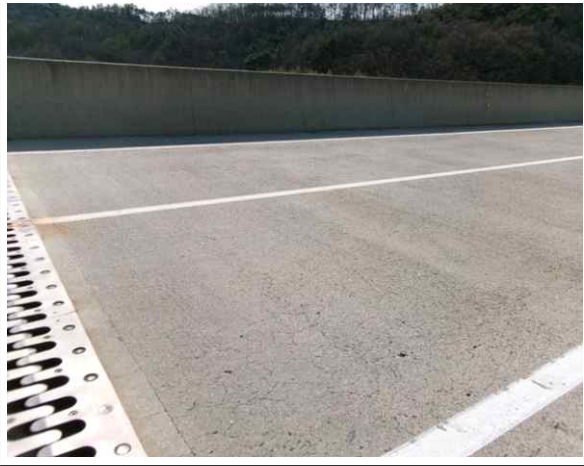
| 위 치 | 교면포장 상주방향 S4 | 위 치 | 교면포장 영천방향 S5 |

| 현 황 | 망상균열 및 재료분리(A=40.0m×7.0m) | 현 황 | 망상균열(A=45.0m×6.0m) |

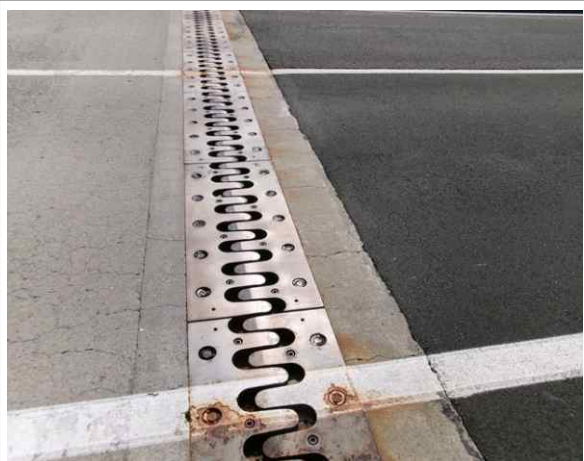
| 위 치 | 신축이음 상주방향 A1 | 위 치 | 신축이음 영천방향 A1 |

| 현 황 | 후타재 균열(Cw<0.3mm) | 현 황 | 차수판 볼트 탈락 |

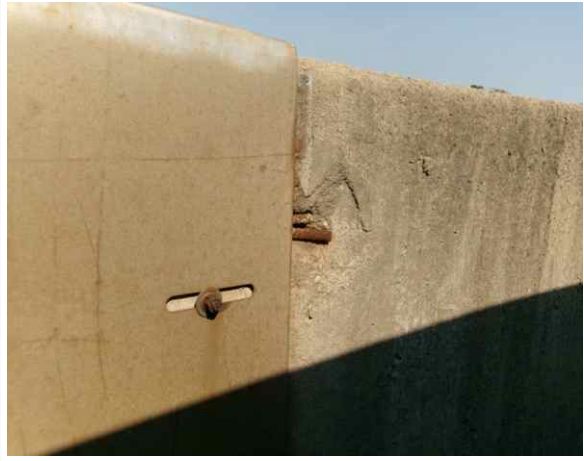
| 위 치 | 방호벽 상주방향 S1 | 위 치 | 방호벽 영천방향 S4 |

| 현 황 | 파손(A=0.1m×0.1m) | 현 황 | 백태(A=0.1m×0.2m) |

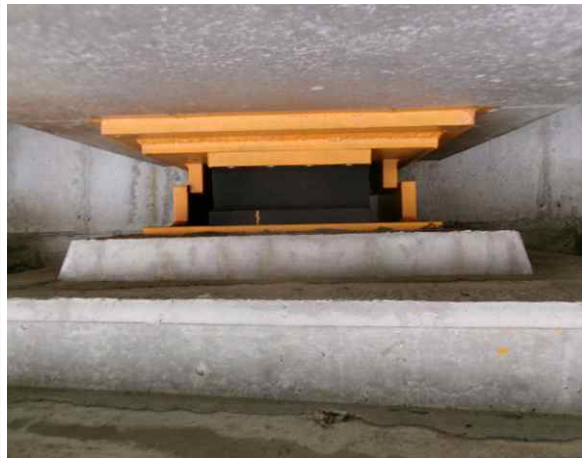
| 위 치 | 교량받침 A1-SH3 | 위 치 | 교대 A1 |

| 현 황 | 무수축물탈 균열( $Cw < 0.3mm$ ) | 현 황 | 균열 보수 |

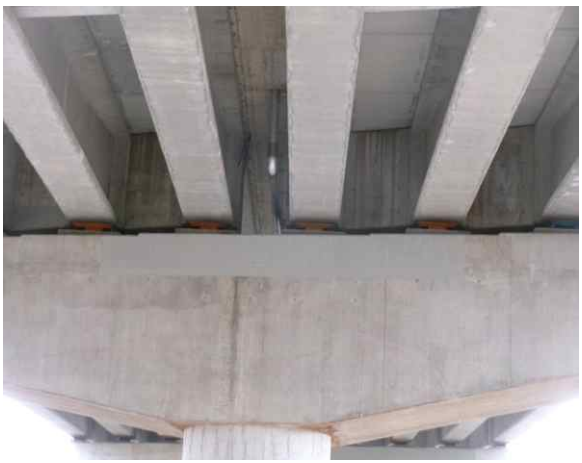
| 위 치 | 교대 A2 | 위 치 | 교각 P1 |

| 현 황 | 누수흔적 보수 | 현 황 | 망상균열( $A=0.5m \times 5.0m$ ) |

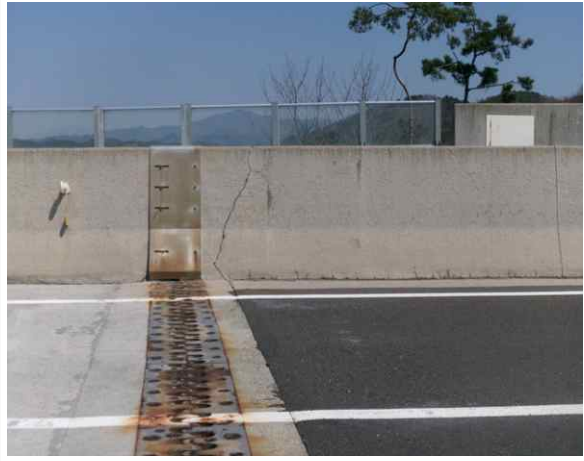
| 위 치 | 방호벽 영천방향 S12 | 위 치 | 방호벽 상주방향 S1 |

| 현 황 | 중분대 접속부 박리(A=1.0m×1.5m) | 현 황 | 중분대 접속부 파손(A=0.3m×1.0m) |

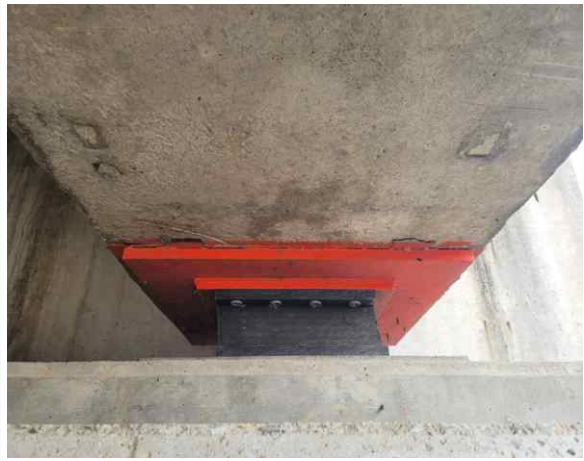
| 위 치 | 거더 S1-G1 | 위 치 | 거더 S7-G3 |

| 현 황 | 박리(A=0.1m×0.1m) | 현 황 | 망상균열(A=1.0m×0.5m) |

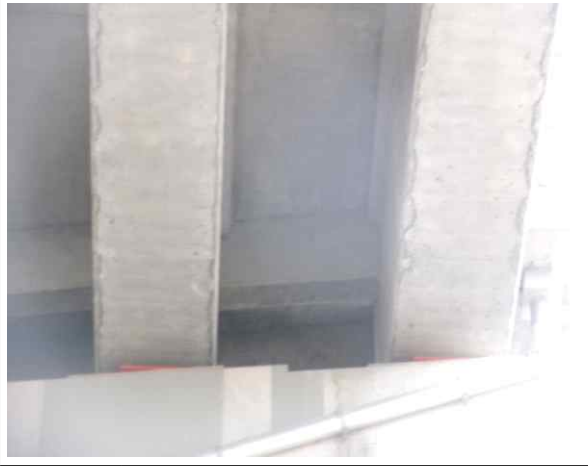
| 위 치 | 가로보 영천방향 S2-G4~G5 | 위 치 | 바닥판하면 상주방향 S3 |

| 현 황 | 재료분리(A=0.5m×0.5m) | 현 황 | 재료분리 보수 |

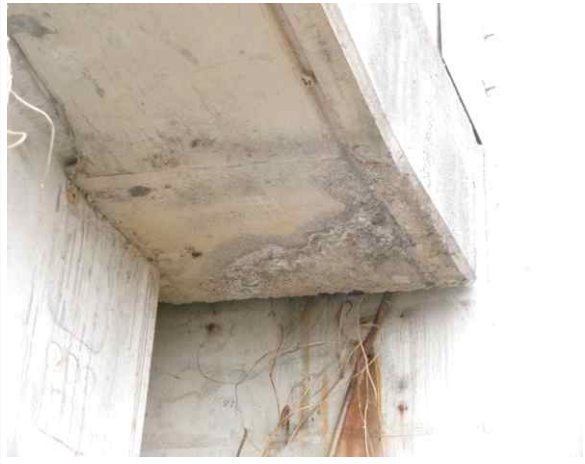
| 위 치 | 바닥판하면 상주방향 S1 | 위 치 | 거더 상주방향 S11-G1 |

| 현 황 | 표면열화(A=1.0m×1.0m) | 현 황 | 망상균열(A=2.0m×2.0m) |

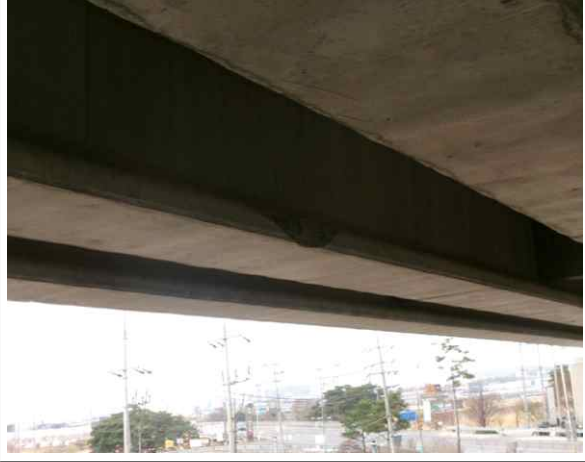
| 위 치 | 거더 영천방향 S11-G4 | 위 치 | 교량받침 상주방향 A2-SH3 |

| 현 황 | 파손 및 철근노출(A=0.3m×0.5m) | 현 황 | 받침콘크리트 파손(A=0.1m×0.1m) |

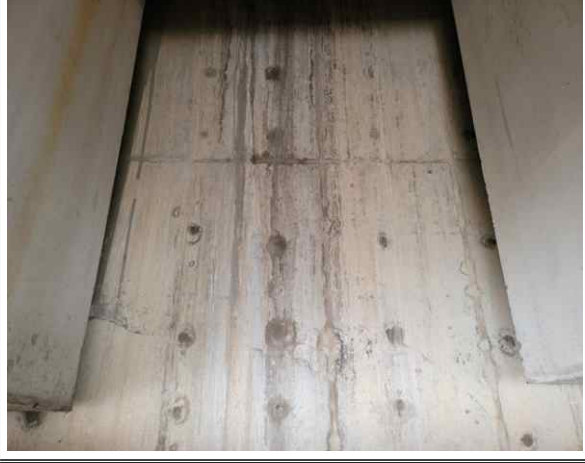
| 위 치 | 교대 상주방향 A2 | 위 치 | 교각 영천방향 P10 |

| 현 황 | 균열(Cw<0.3mm) | 현 황 | 망상균열(A=10.0m×2.0m) |

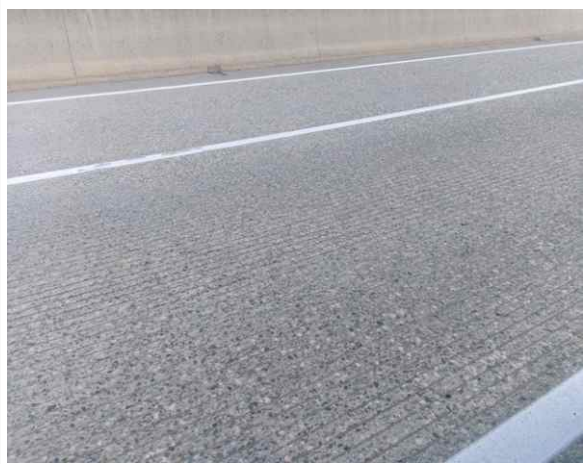
| 위 치 | 교면포장 영천방향 S1 | 위 치 | 교면포장 영천방향 S4 |

| 현 황 | 망상균열(A=45.0m×5.0m) | 현 황 | 망상균열(A=45.0m×8.0m) |

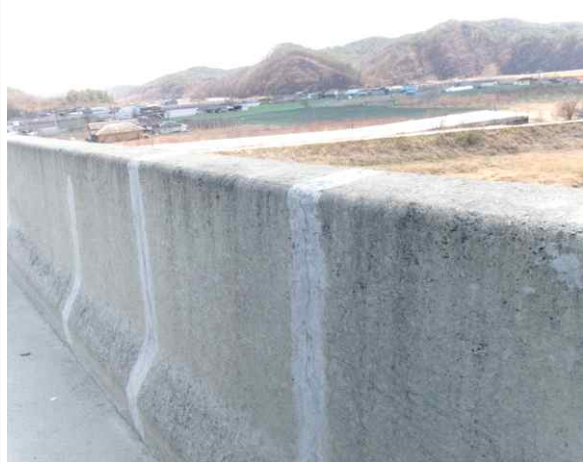
| 위 치 | 방호벽 영천방향 S1 | 위 치 | 신축이음 영천방향 A2 |

| 현 황 | 균열부백대(A=0.2m×1.0m) | 현 황 | 고무재 손상(L=1.0m) |

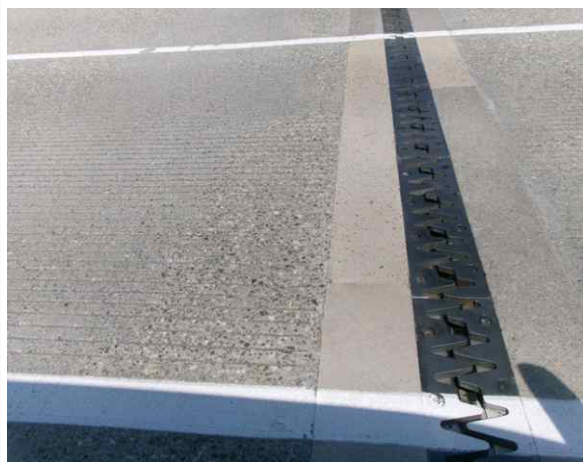
| 위 치 | 신축이음 영천방향 P2 | 위 치 | 신축이음 영천방향 P2 |

| 현 황 | 후타재 균열(Cw<0.3mm) | 현 황 | 차수판 앵커 탈락 |

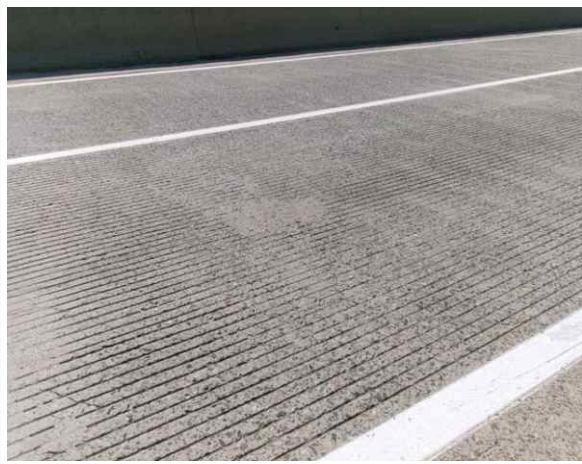
| 위 치 | 교면포장 상주방향 S4 | 위 치 | 교면포장 영천방향 S1 |

| 현 황 | 망상균열(A=30.0m×7.0m) | 현 황 | 망상균열(A=35.0m×3.0m) |

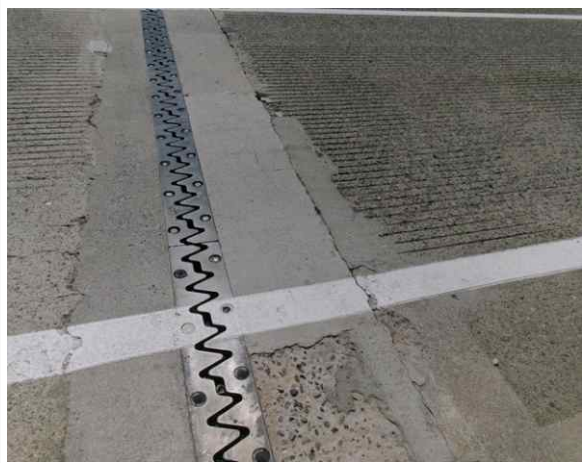
| 위 치 | 신축이음 상주방향 A1 | 위 치 | 신축이음 영천방향 A2 |

| 현 황 | 후타재 망상균열(A=0.5m×2.0m) | 현 황 | 후타재 균열(Cw<0.3mm) |

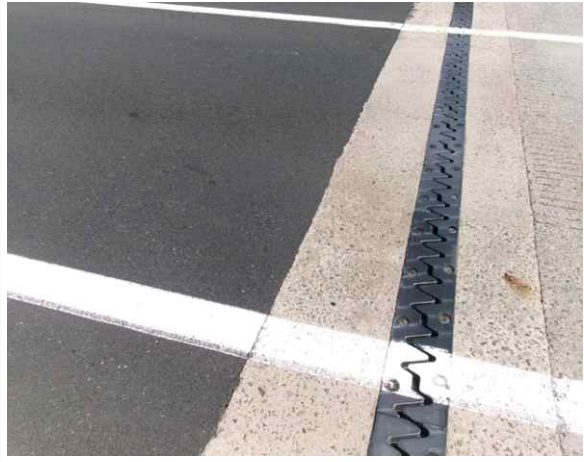
| 위 치 | 신축이음 영천방향 A1 | 위 치 | 교량받침 영천방향 A2-SH3 |

| 현 황 | 후타재 균열(Cw<0.3mm) | 현 황 | 스토퍼 간섭 |

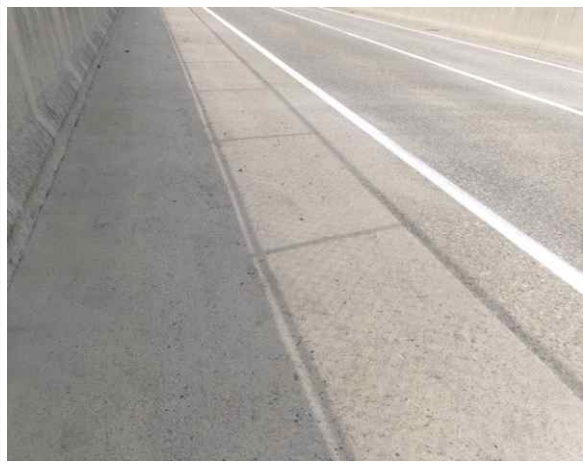
| 위 치 | 교면포장 상주방향 S2 | 위 치 | 교면포장 영천방향 S7 |

| 현 황 | 망상균열(A=50.0m×3.0m) | 현 황 | 파손(A=0.3m×0.3m) |

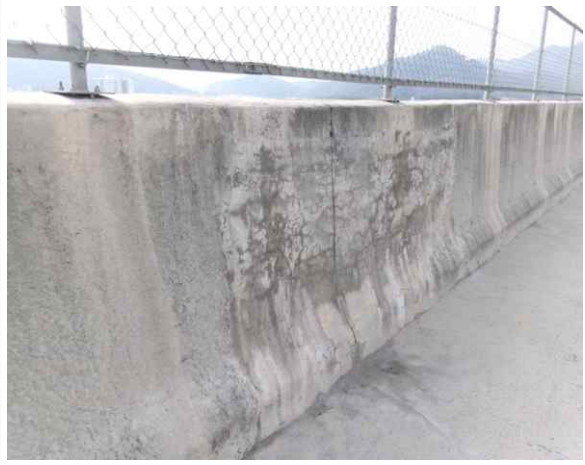
| 위 치 | 방호벽 상주방향 S2 | 위 치 | 방호벽 영천방향 S1 |

| 현 황 | 망상균열 및 백태(A=2.5m×1.0m) | 현 황 | 방호벽 차수판 앵커탈락 |

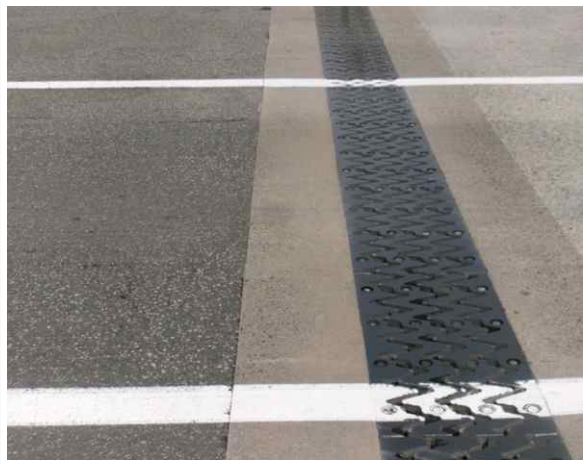
| 위 치 | 신축이음 상주방향 P7 | 위 치 | 신축이음 영천방향 A1 |

| 현 황 | 후타재 균열(Cw<0.3mm) | 현 황 | 후타재 파손(A=0.2m×0.8m) |

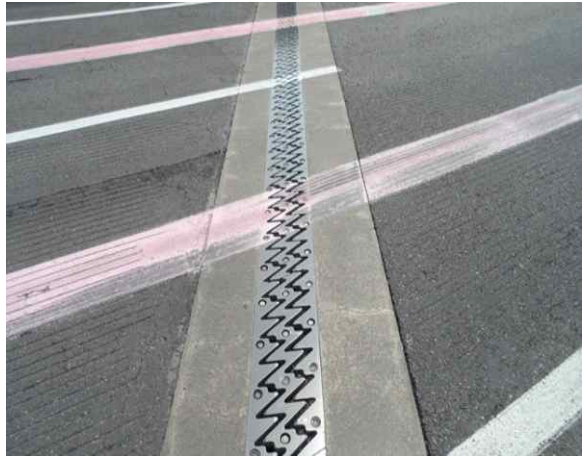
| 위 치 | 신축이음 A2 | 위 치 | 바닥판하면 S12 |

| 현 황 | 후타재 균열(Cw<0.3mm) | 현 황 | 박리(A=30.0m×0.3m) |

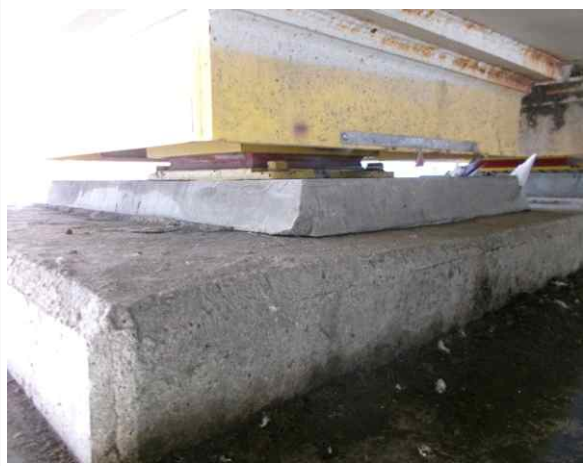
| 위 치 | 교량받침 P7-SH3 | 위 치 | 교량받침 P9-SH2 |

| 현 황 | 무수축물탈 박락( $A=0.1\text{m}\times0.1\text{m}$ ) | 현 황 | 무수축물탈 균열( $C_w<0.3\text{mm}$ ) |
