# 제1장 과업 개요

## 1.1 과업 목적

본 과업은 “시설물의 안전 및 유지관리에 관한 특별법” 제11조 및 동법 시행령 제8조에 의거 실시하는 안전점검으로써 대상시설물의 물리적, 기능적 결함을 발견함으로써 신속하고 적절한 하자보수 조치를 취하고 구조적 안전성 및 결함의 원인 등을 조사·측정·평가하여 향후 시설물의 유지관리 및 정기안전점검·하자보수 등 필요한 자료를 제공하는데 그 목적이 있다.

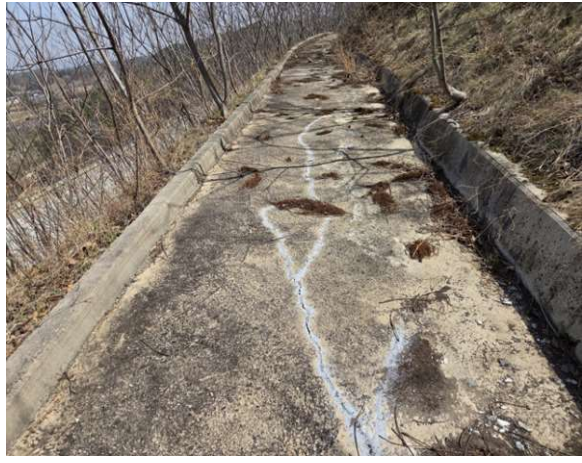
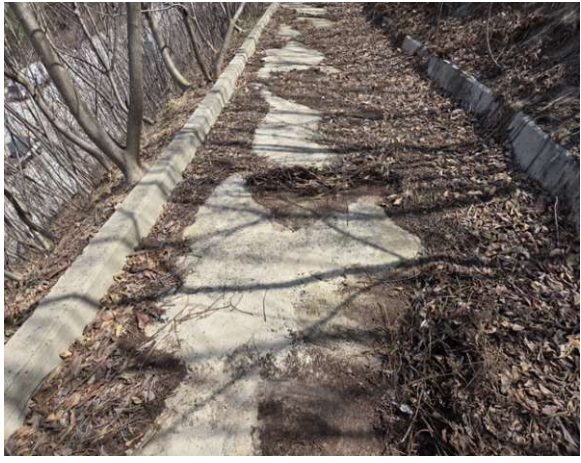
| 위 치 | STA 1.16k 1소단배수로 | 위 치 | STA 1.21k 1소단배수로 |

| 현 황 | 균열(L=25.0m) | 현 황 | 균열(L=25.0m) |

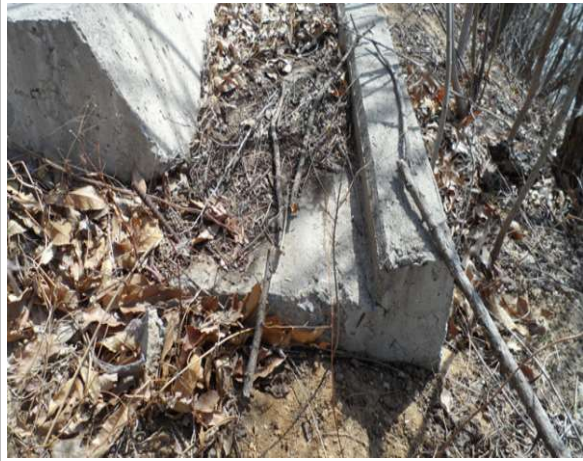
| 위 치 | STA 3.65k 1소단배수로 | 위 치 | STA 3.67k 1소단배수로 |

| 현 황 | 파손(A=0.2m×0.3m) | 현 황 | 균열(L=2.0m) |

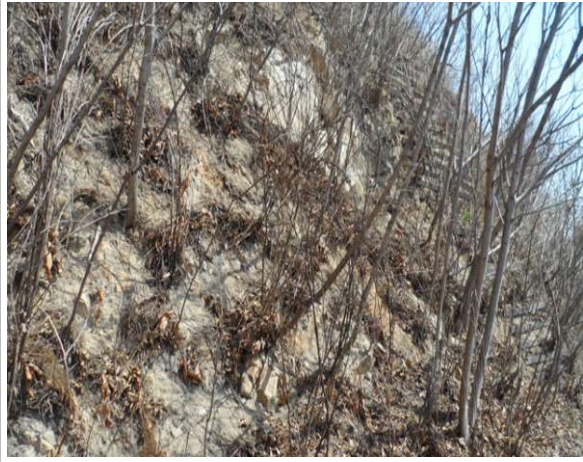
| 위 치 | STA 3.69k 7단 | 위 치 | STA 3.72k 1소단배수로 |

| 현 황 | 표층유실(A=20.0m×2.0m) | 현 황 | 토사퇴적 |

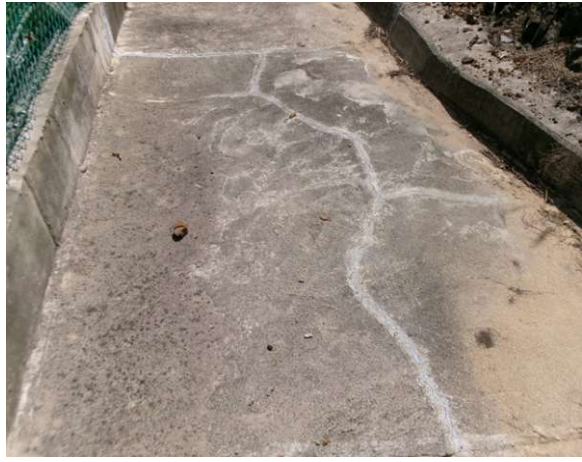
| 위 치 | STA 4.42k 1소단배수로 | 위 치 | STA 4.810k 1소단배수로 |

| 현 황 | 균열(L=5.0m) | 현 황 | 균열(L=10.0m) |

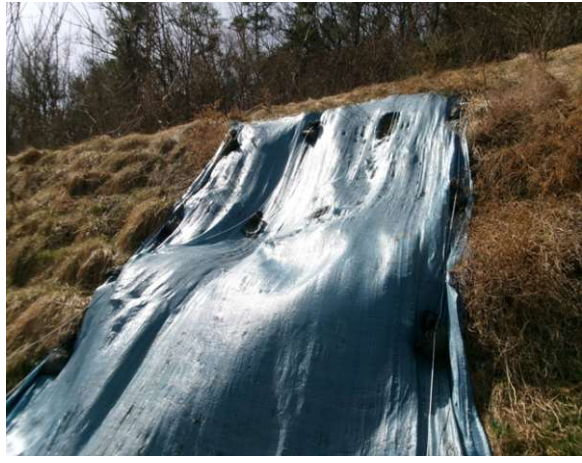
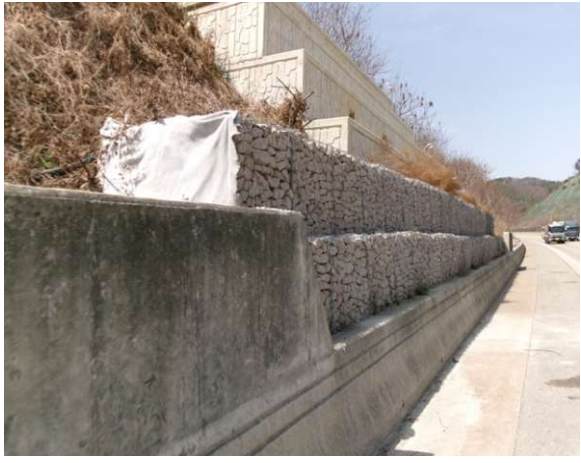
| 위 치 | STA 4.93k 5단 | 위 치 | 4.81k 1단 |

| 현 황 | 표층유실 임시보수 | 현 황 | 개비온옹벽 및 계단식옹벽 상태양호 |

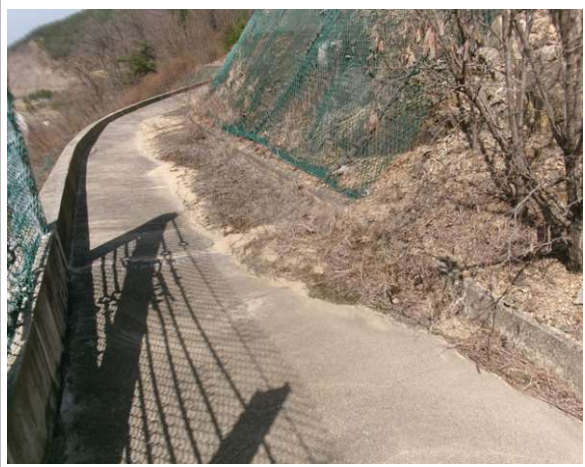
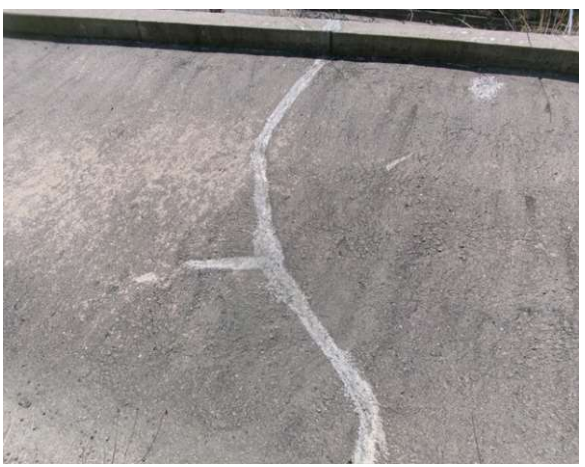
| 위 치 | 4.37k 1소단배수로 | 위 치 | 4.56k 1소단배수로 |

| 현 황 | 토사퇴적 | 현 황 | 재균열(L=2.0m) |

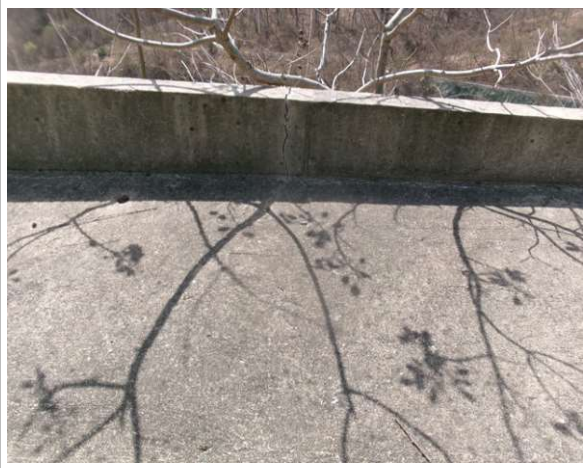
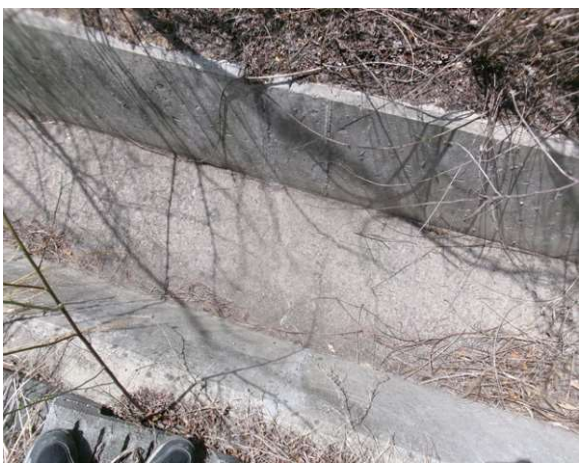
| 위 치 | 4.56k 2소단배수로 | 위 치 | 4.61k 산마루측구 |

| 현 황 | 균열(L=2.5m) | 현 황 | 균열(L=1.5m) |

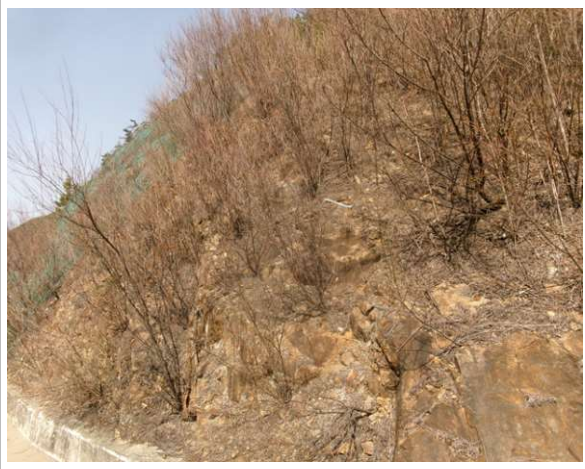
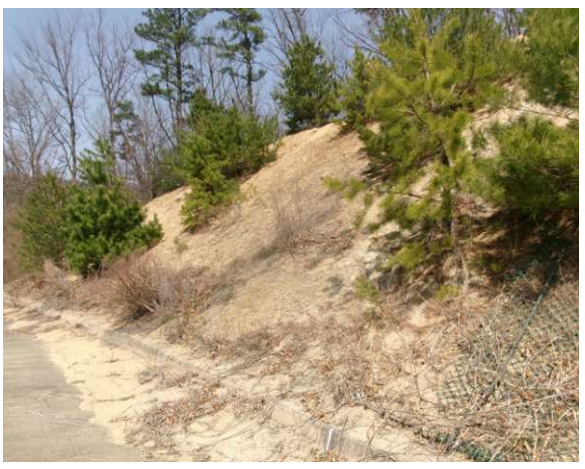
| 위 치 | 4.57k 5단 | 위 치 | 4.37k 5단 |

| 현 황 | 심한풍화 | 현 황 | 심한풍화 |

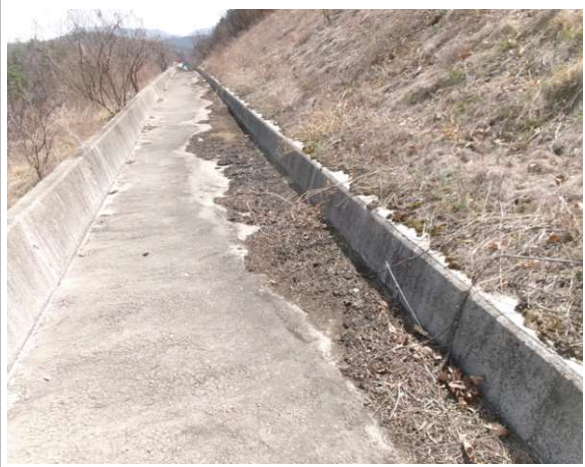
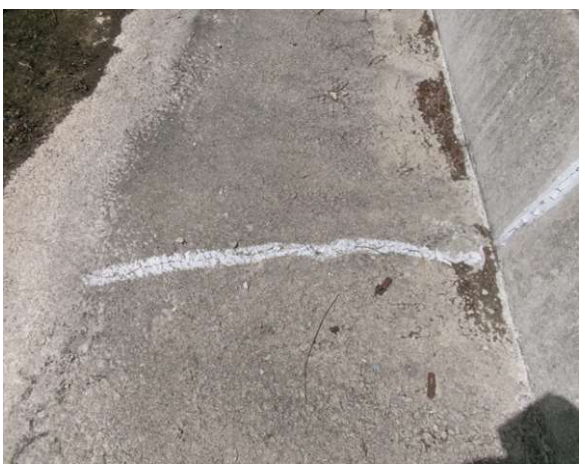
| 위 치 | STA 9.21~9.31k 1소단배수로 | 위 치 | STA 9.29k 1소단배수로 |

| 현 황 | 토사퇴적(A=100.0m×0.5m) | 현 황 | 재균열(L=2.5m) |

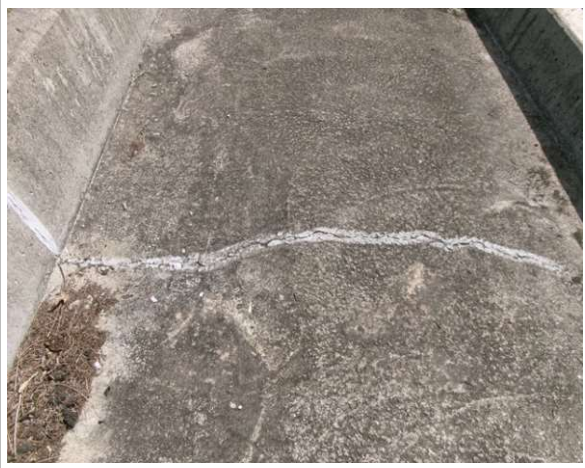
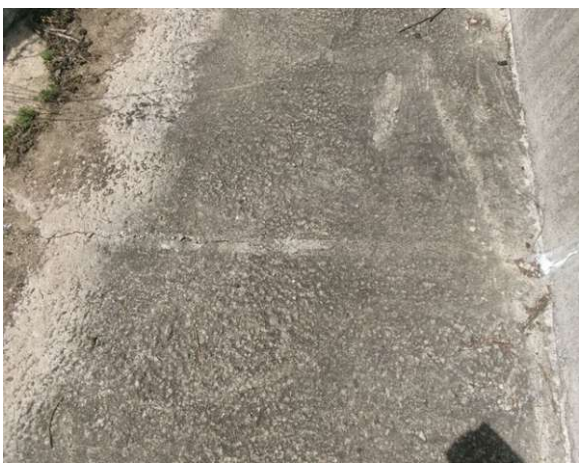
| 위 치 | STA 9.29k 1소단배수로 | 위 치 | STA 9.29k 1소단배수로 |

| 현 황 | 재균열(L=2.5m) | 현 황 | 재균열(L=2.5m) |

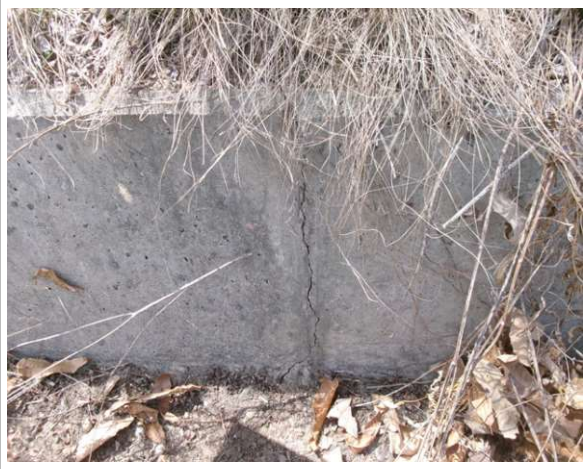
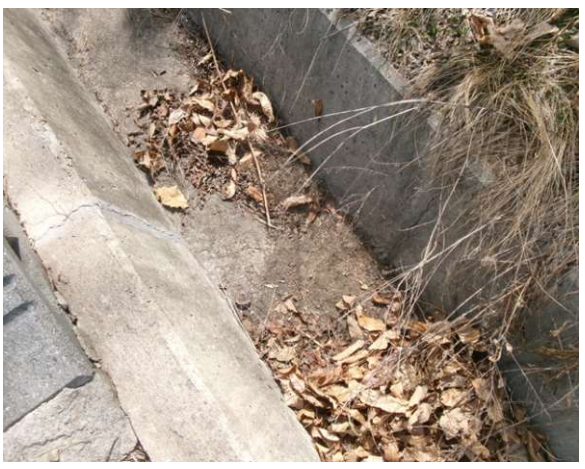
| 위 치 | STA 9.35k 산마루측구 | 위 치 | STA 9.35k 산마루측구 |

| 현 황 | 균열(L=1.5m) | 현 황 | 균열(L=1.5m) |

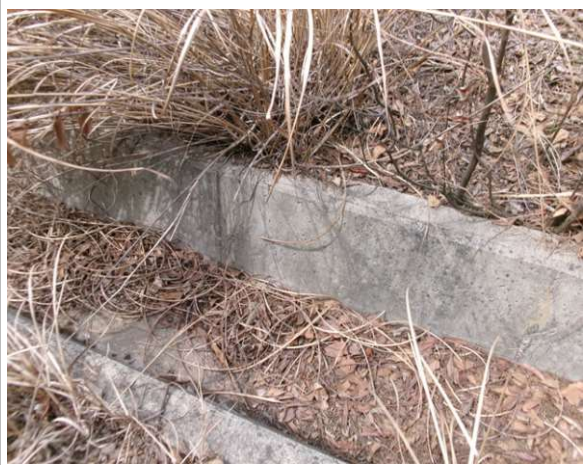
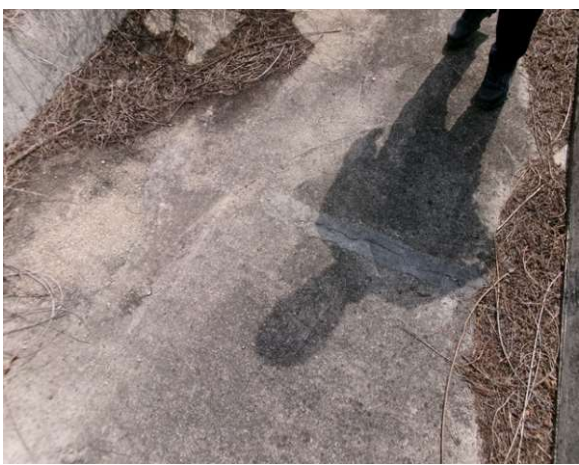
| 위 치 | STA 0+980k 산마루측구 | 위 치 | STA.1+060 1소단배수로 |

| 현 황 | 균열(L=1.5m) | 현 황 | 균열(L=3.0m) |

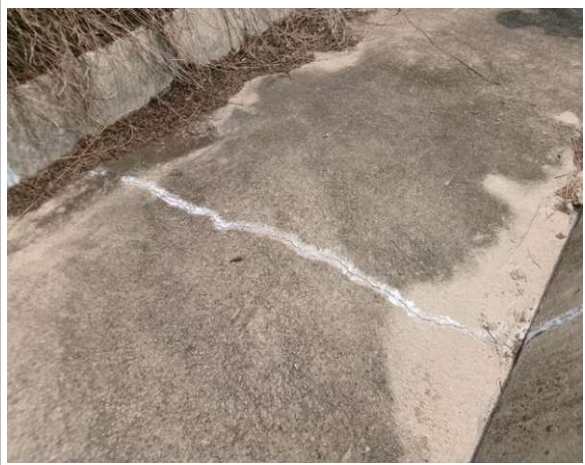
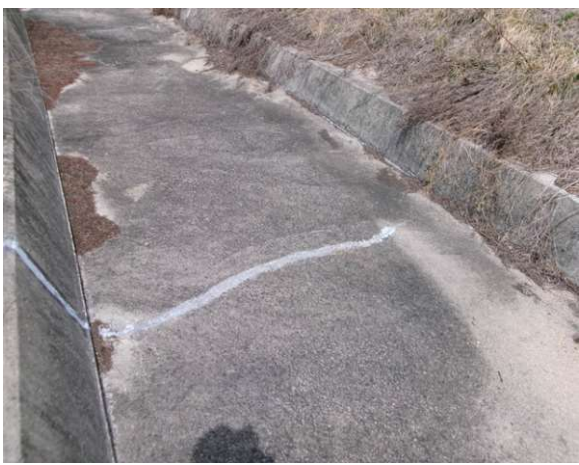
| 위 치 | STA.1+060 1소단배수로 | 위 치 | STA.1+060 1소단배수로 |

| 현 황 | 균열(L=3.0m) | 현 황 | 균열(L=3.0m) |

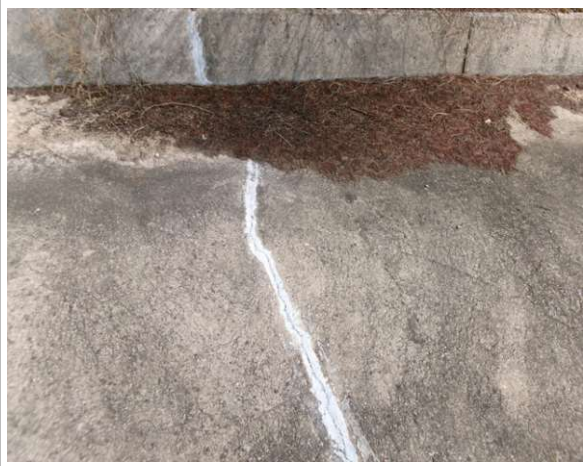
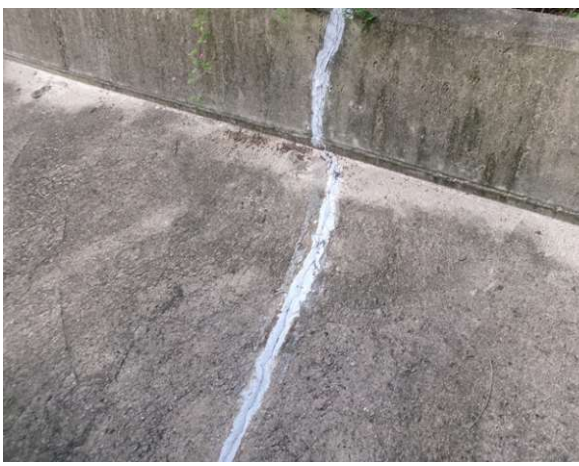
| 위 치 | STA.1+070 1소단배수로 | 위 치 | STA.1+070 1소단배수로 |

| 현 황 | 균열(L=2.0m) | 현 황 | 균열(L=2.0m) |

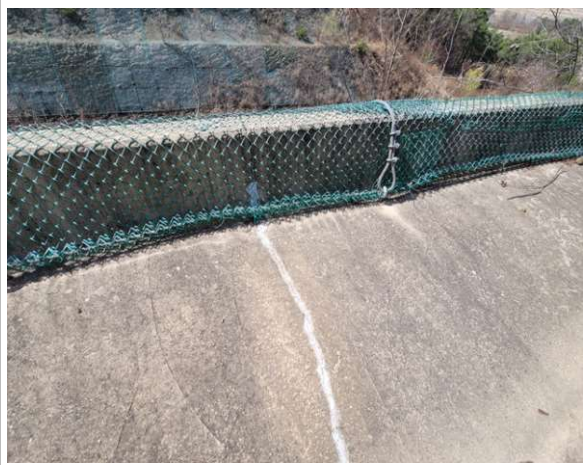
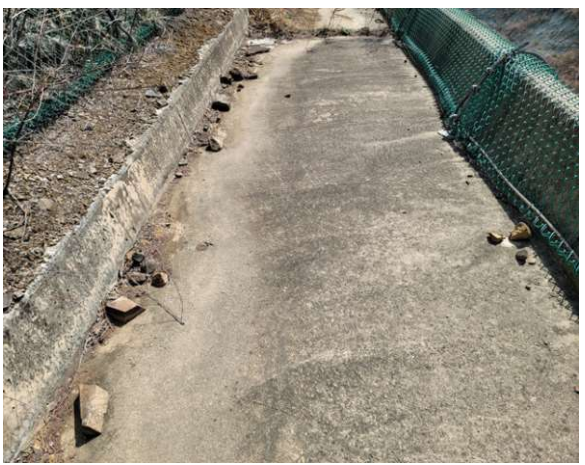
| 위 치 | STA 14.62k 1소단배수로 | 위 치 | STA 14.64k 1소단배수로 |

| 현 황 | 균열(L=2.0m) | 현 황 | 균열(L=5.0m) |

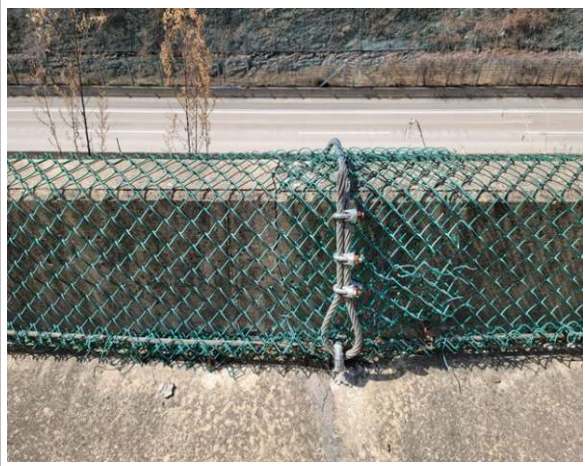
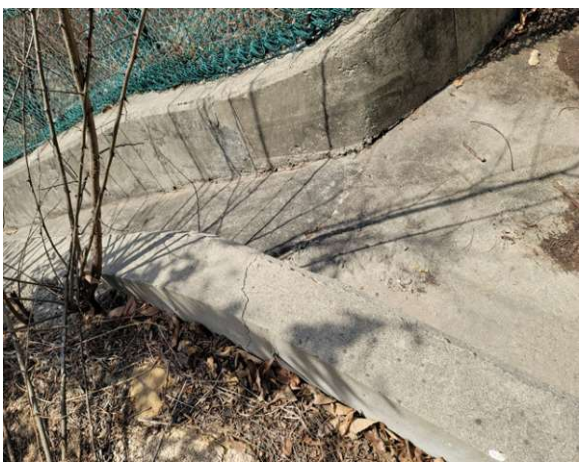
| 위 치 | STA 14.80k 1소단배수로 | 위 치 | STA 14.91k 산마루측구 |

| 현 황 | 파손(A=0.2m×1.5m) | 현 황 | 파손(A=0.1m×1.0m) |

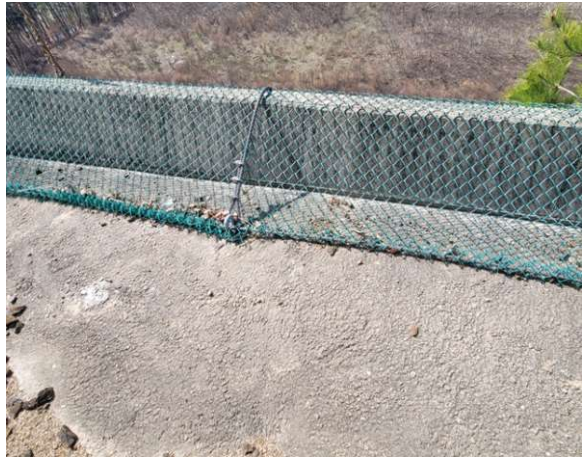
| 위 치 | STA 15.45k 1소단배수로 | 위 치 | STA 15.41k 2소단배수로 |

| 현 황 | 균열(L=2.0m) | 현 황 | 균열(L=2.0m) |

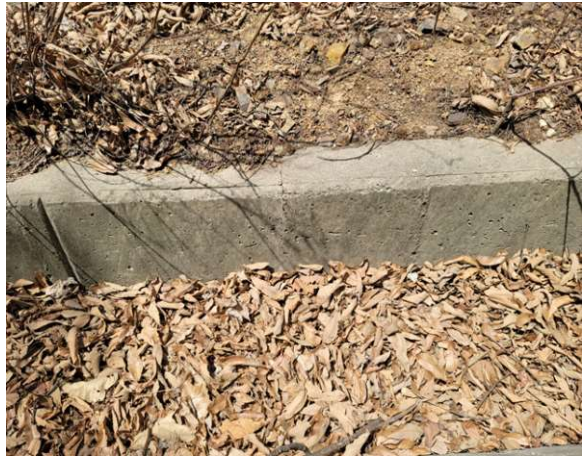
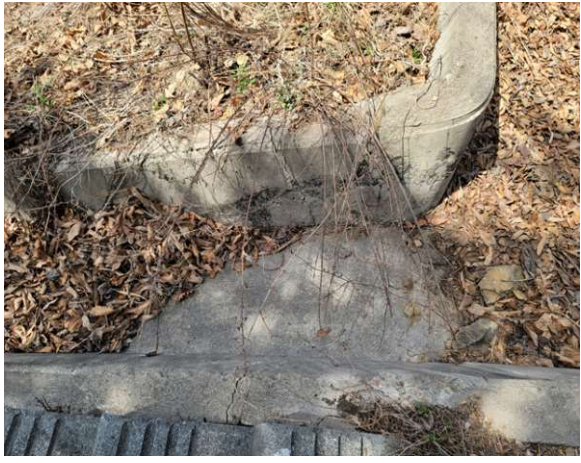
| 위 치 | STA 15.46k 산마루측구 | 위 치 | STA 15.42k 산마루측구 |

| 현 황 | 균열(L=1.0m) | 현 황 | 파손(A=0.3m×0.2m) |

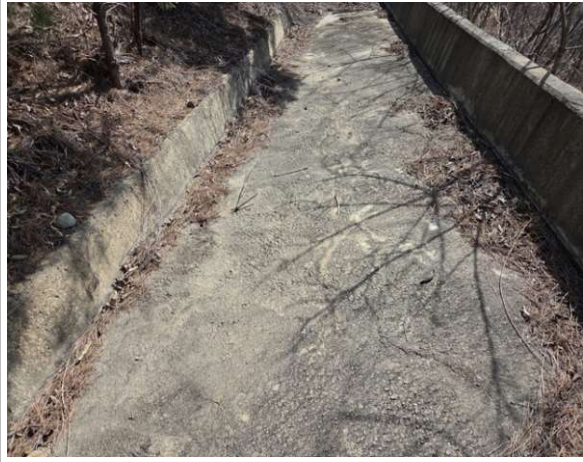
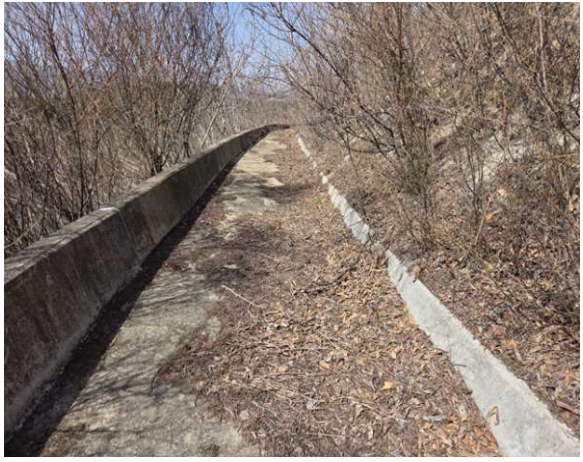
| 위 치 | STA 15.94k 1소단배수로 | 위 치 | STA 15.99k 1소단배수로 |

| 현 황 | 망상균열(A=5.0m×2.0m) | 현 황 | 토사퇴적(L=20.0m) |

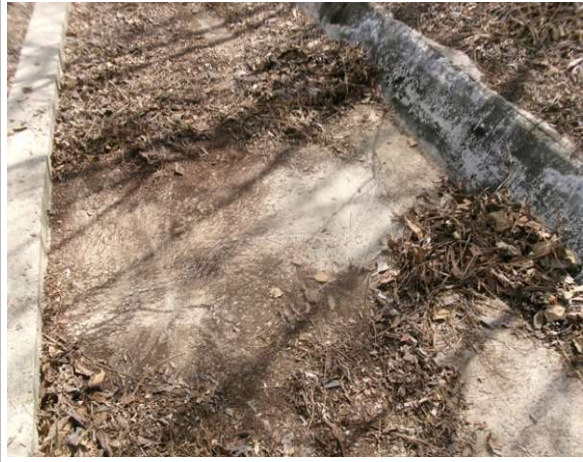
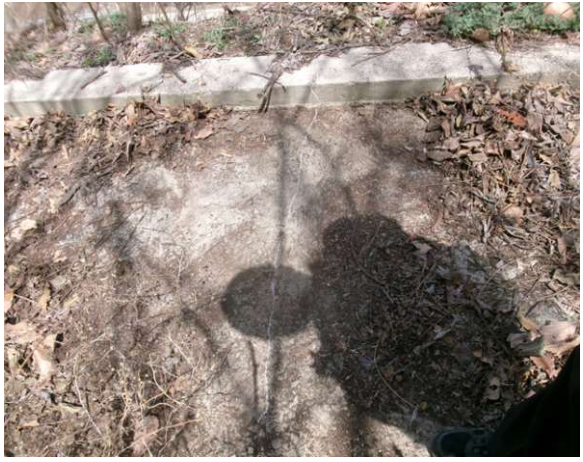
| 위 치 | STA 16.90k 1소단배수로 | 위 치 | STA 16.91k 1소단배수로 |

| 현 황 | 균열(L=2.0m) | 현 황 | 균열(L=2.0m) |

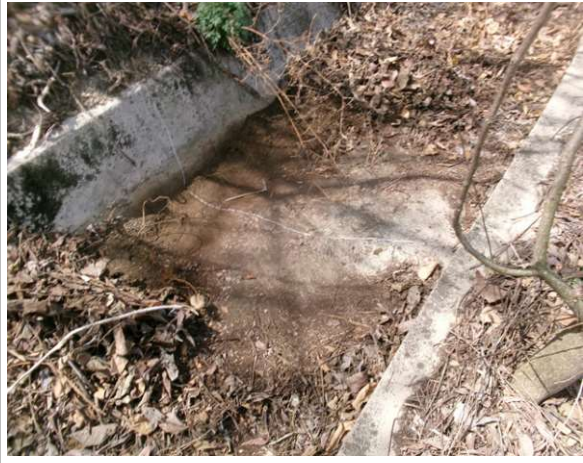
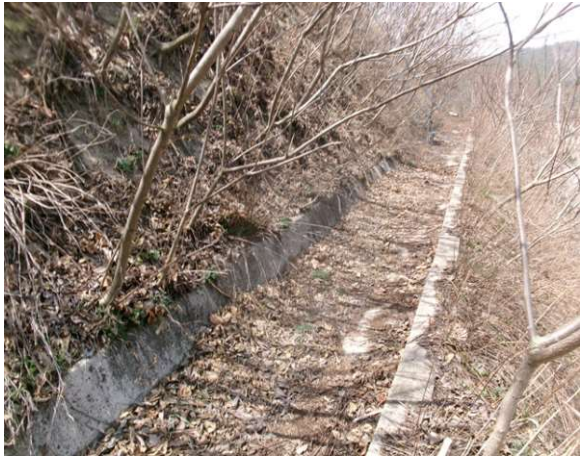
| 위 치 | STA 16.95k 1소단배수로 | 위 치 | STA 16.90k 1소단배수로 |

| 현 황 | 균열(L=1.0m) | 현 황 | 토사퇴적 |

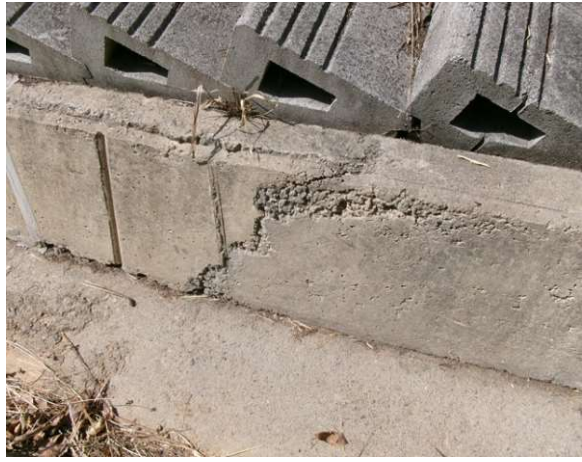
| 위 치 | STA 17.24k 산마루측구 | 위 치 | STA 17.24k 산마루측구 |

| 현 황 | 재료분리(A=0.2m×0.2m) | 현 황 | 균열(L=0.5m) |

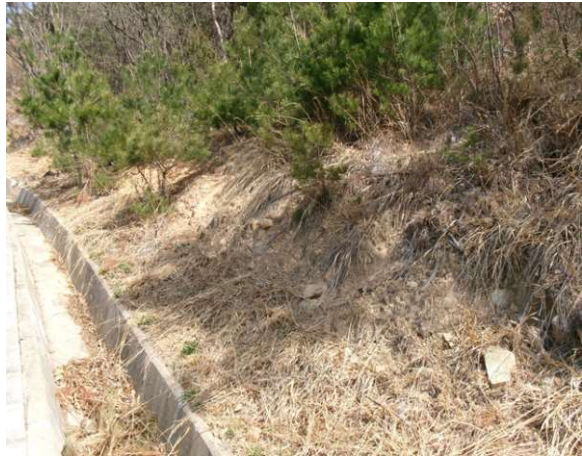
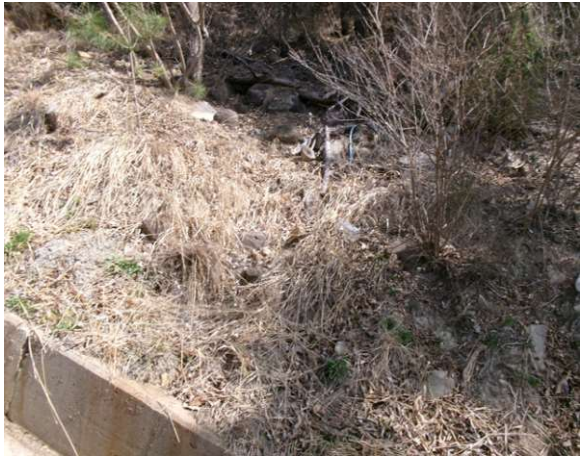
| 위 치 | STA 17.24k 자연사면 | 위 치 | STA 17.26k 자연사면 |

| 현 황 | 표층유실(A=10.0m×2.0m) | 현 황 | 물길(주의관찰) |

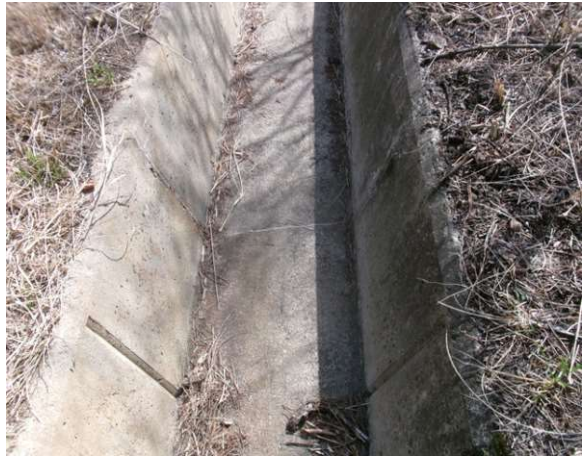
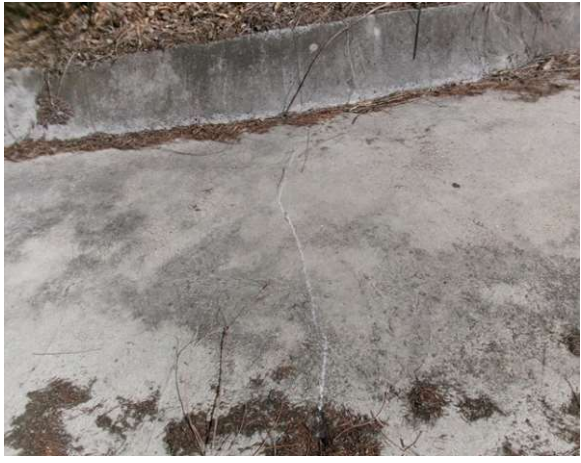
| 위 치 | STA 18.14k 1소단배수로 | 위 치 | STA 18.25k 1소단배수로 |

| 현 황 | 균열(L=1.5m) | 현 황 | 균열(L=2.0m) |

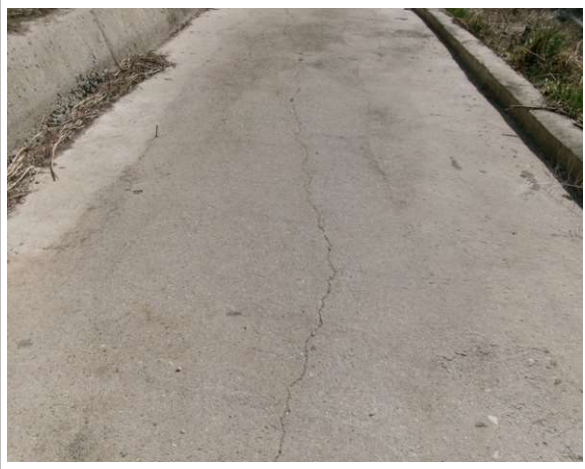
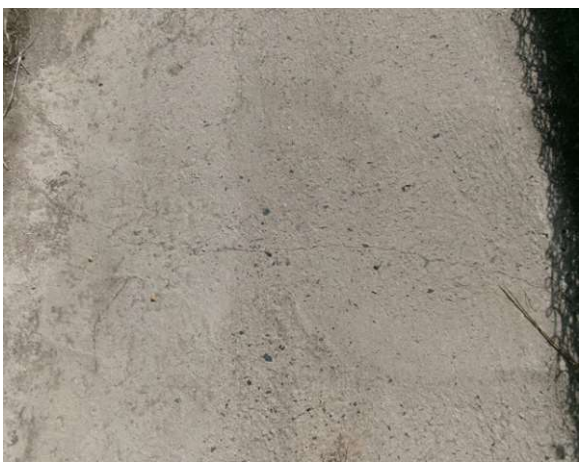
| 위 치 | STA 21.95k 1소단배수로 | 위 치 | STA 22.04k 1소단배수로 |

| 현 황 | 균열(L=20.0m) | 현 황 | 균열(L=2.0m) |

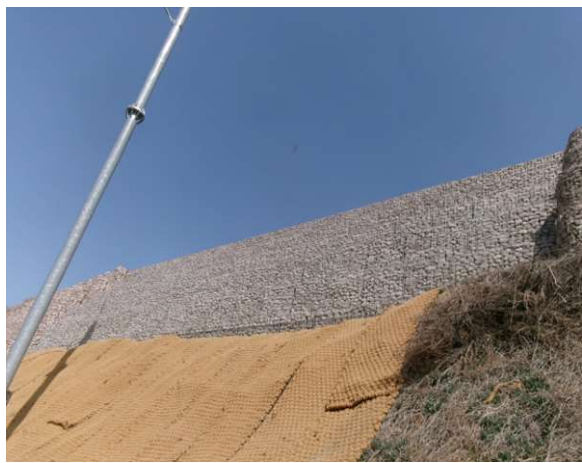
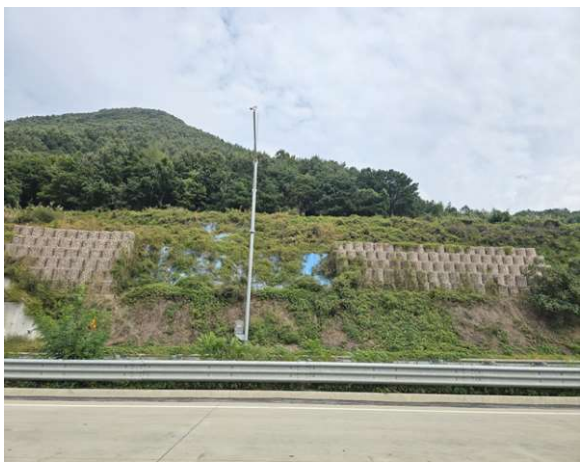
| 위 치 | STA 21.61k 1단 | 위 치 | 2024년 하반기 |

| 현 황 | 표층유실 보수 | 현 황 | 표층유실 보수 |

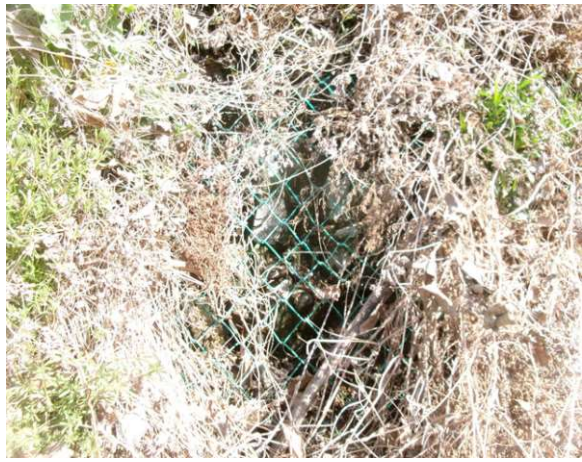
| 위 치 | STA 21.94k 1단 사면 | 위 치 | STA 21.94k 1단 사면 |

| 현 황 | 누수(떨어짐) | 현 황 | 누수(떨어짐) |

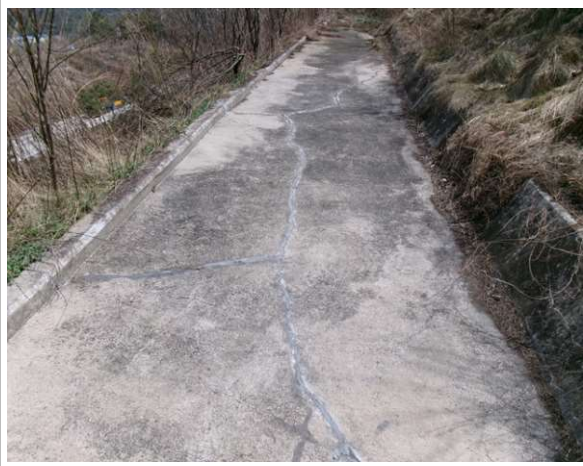
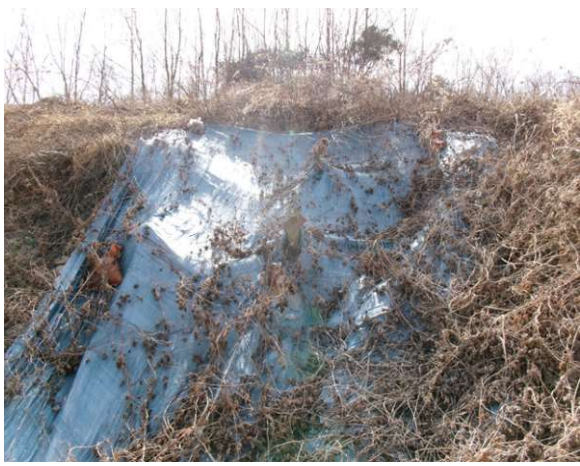
| 위 치 | STA 23.06k 1소단배수로 | 위 치 | STA 23.16k 1단 사면 |

| 현 황 | 균열(L=30.0m) 보수 | 현 황 | 임시보수 |

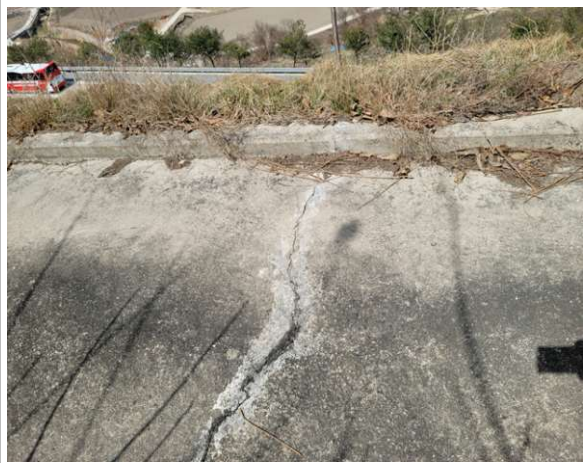
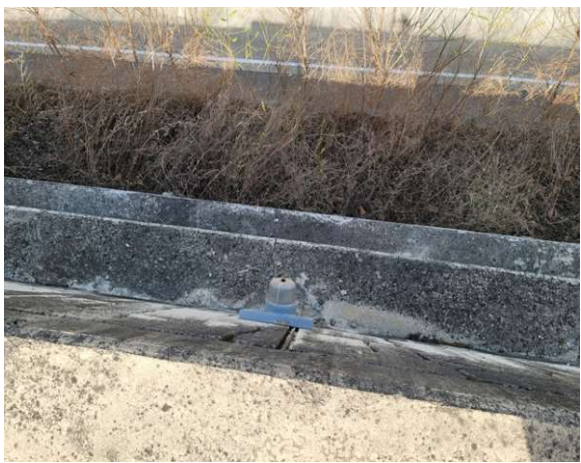
| 위 치 | STA 25.92k 1소단배수로 | 위 치 | STA 25.97k 1단 |

| 현 황 | 균열(L=2.0m) | 현 황 | 계단식옹벽 균열(L=4.0m) |

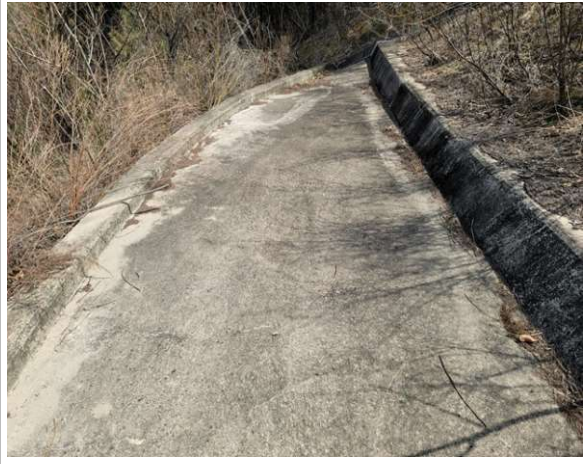
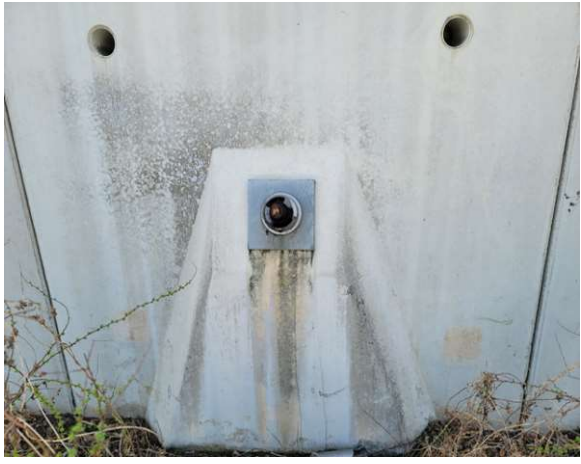
| 위 치 | STA 26.04k 1소단배수로 | 위 치 | STA 25.93k 패널식옹벽 |

| 현 황 | 망상균열(A=10.0m×3.0m) | 현 황 | 앵커캡 파손 |

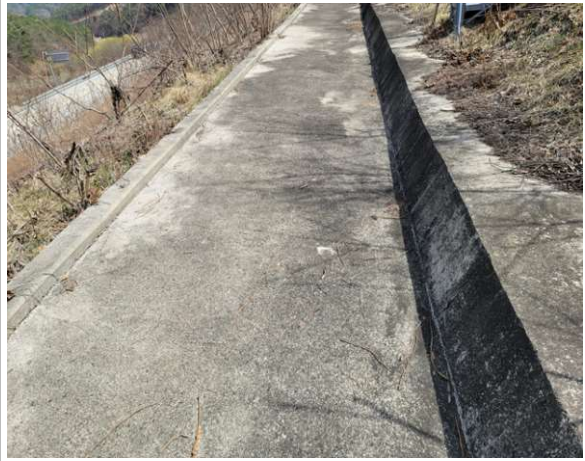
| 위 치 | STA 26.79k 1소단배수로 | 위 치 | STA 26.79k 1소단배수로 |

| 현 황 | 균열 (L=2.0m) | 현 황 | 균열 (L=2.0m) |

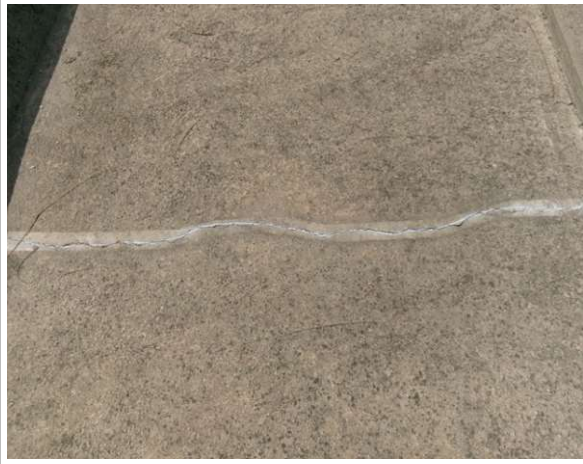
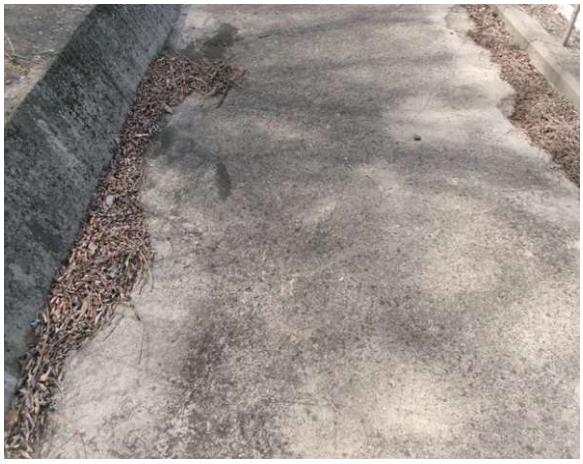
| 위 치 | STA 27.55k 1소단배수로 | 위 치 | STA 27.58k 1소단배수로 |

| 현 황 | 재균열(L=3.0m) | 현 황 | 균열(L=4.0m) |

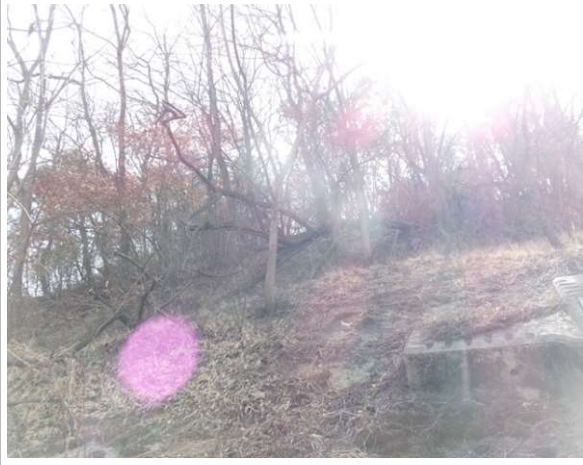
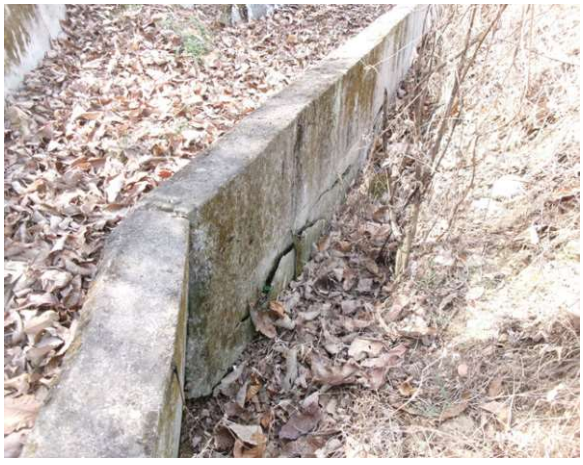
| 위 치 | STA 27.58k 자연사면 | 위 치 | STA 27.60k 산마루측구 |

| 현 황 | 수목전도 | 현 황 | 파손(A=2.0mX0.5m) |
