## 2.23 영천절토 23

영천절토 23 (관리이정 27.674~28.114km / 3공구 STA.11+660~12+100)

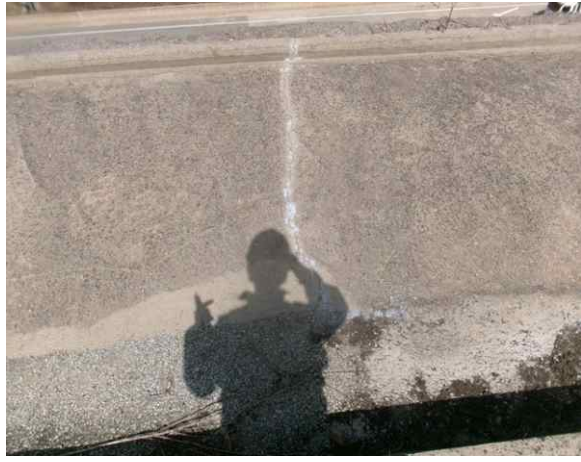
| 위 치 | STA 27.96k 1소단배수로 | 위 치 | STA 28.00k 산마루측구 |

| 현 황 | 균열 (L=2.0m) | 현 황 | 균열 (L=1.0m) |

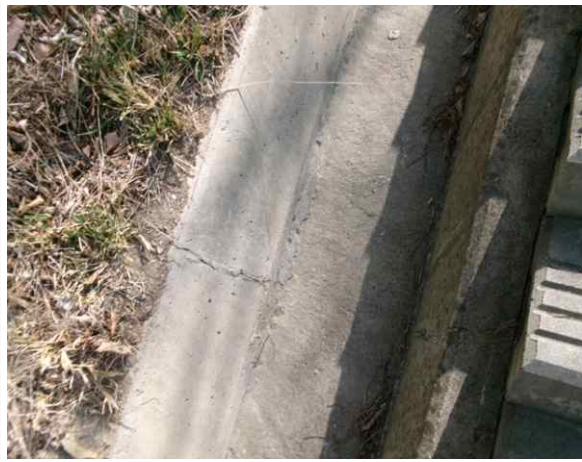
| 위 치 | STA 30.45k 산마루측구 | 위 치 | STA 30.46k 산마루측구 |

| 현 황 | 균열(L=1.0m) | 현 황 | 재료분리(A=0.3m×0.3m) |

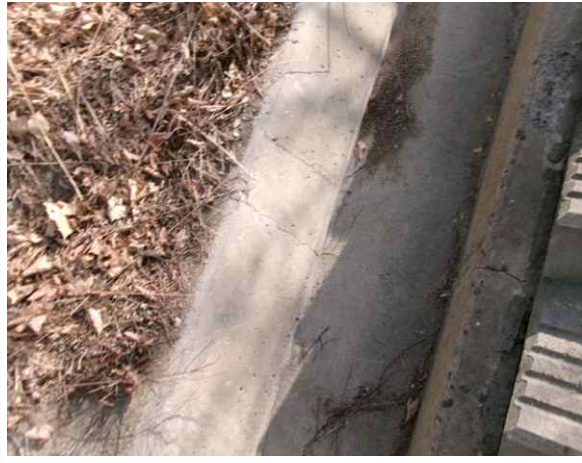
| 위 치 | STA 30.51k 산마루측구 | 위 치 | STA 30.50k 1소단배수로 |

| 현 황 | 균열(L=2.0m) | 현 황 | 파손(A=0.5m×0.2m) |

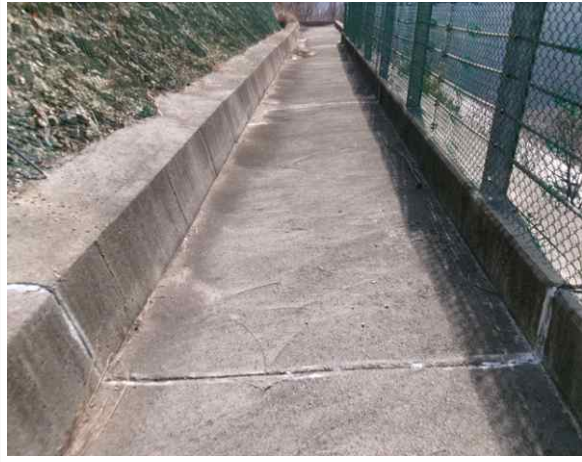
| 위 치 | STA 30.53k 1소단배수로 | 위 치 | STA 30.55k 1소단배수로 |

| 현 황 | 망상균열(A=2.0m×2.0m) | 현 황 | 균열(L=2.0m) |

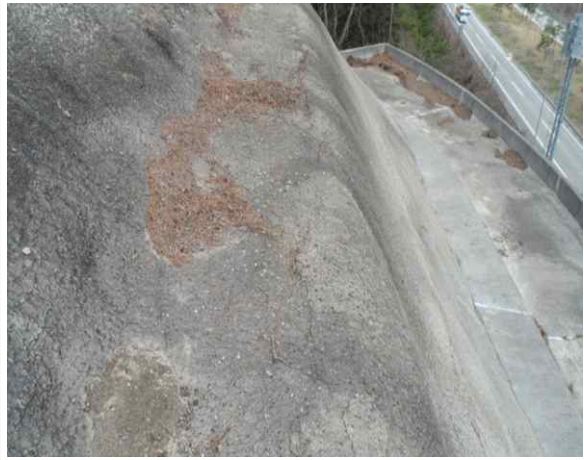
| 위 치 | STA 33.37K 4단 | 위 치 | STA 33.71K 1소단배수로 |

| 현 황 | -shotcrete 파손(A=0.2m×20.0m) | 현 황 | 균열(L=2.0m) |

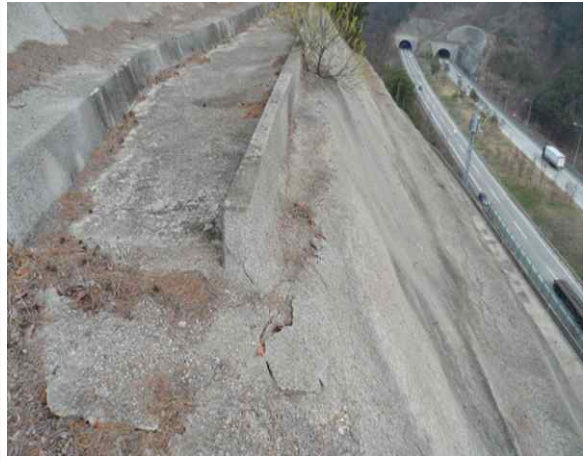
| 위 치 | STA 33.82K 7단 | 위 치 | STA 33.71K 2소단배수로 |

| 현 황 | -shotcrete 파손(A=0.5m×30.0m) | 현 황 | 균열(L=2.0m) |

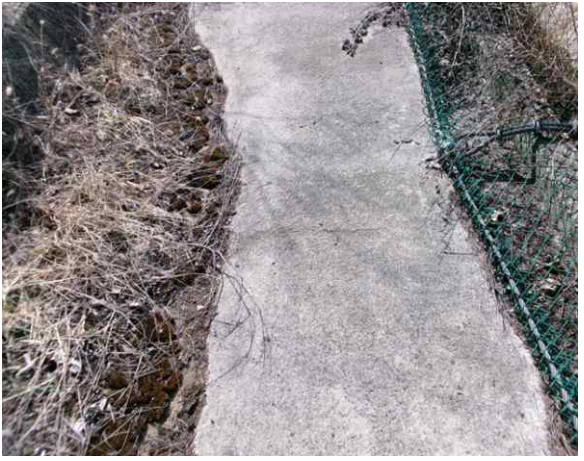
| 위 치 | STA 36.30K 산마루측구 | 위 치 | STA 36.33K 1단 사면 |

| 현 황 | 균열(L=1.0m) | 현 황 | 표층유실 우려 |

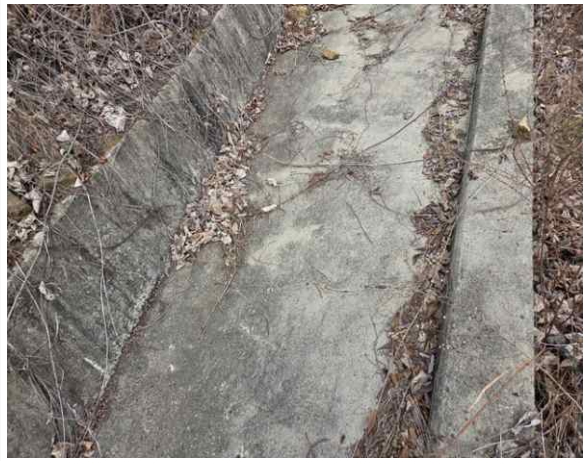
| 위 치 | STA 37.30k 1소단배수로 | 위 치 | STA 37.31k 수직도수로 |

| 현 황 | 균열( $L=2.0\text{m}$ ) | 현 황 | 재료분리( $A=0.40\text{m}^2$ ) |

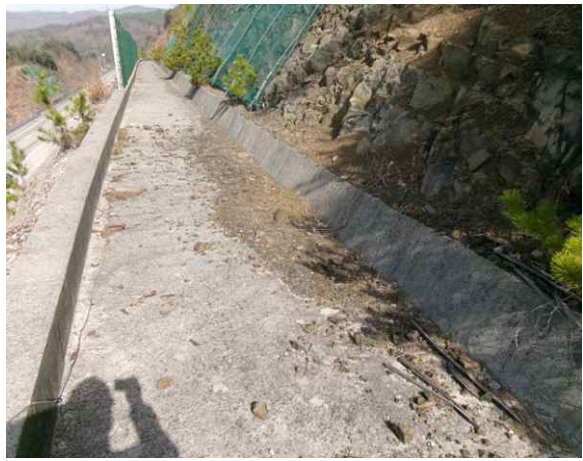
| 위 치 | STA 38.65k 1소단배수로 | 위 치 | STA 38.67k 산마루측구 |

| 현 황 | 토사 및 낙석적치(V=0.5m³) | 현 황 | 재료분리(A=0.2m×1.0m) |

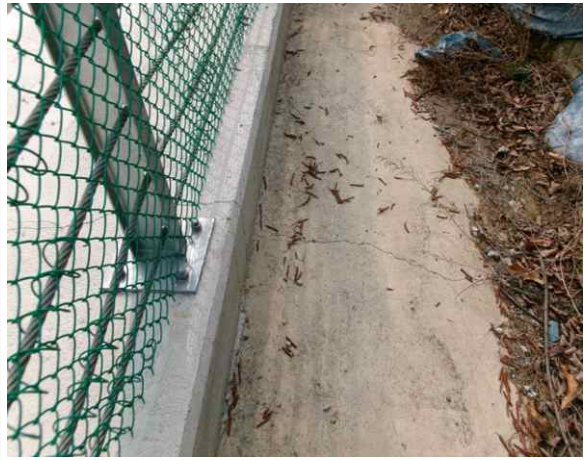
| 위 치 | STA 40.08k 1소단배수로 | 위 치 | STA 40.08k 1소단배수로 |

| 현 황 | 균열(L=2.0m) | 현 황 | 균열(L=2.0m) |

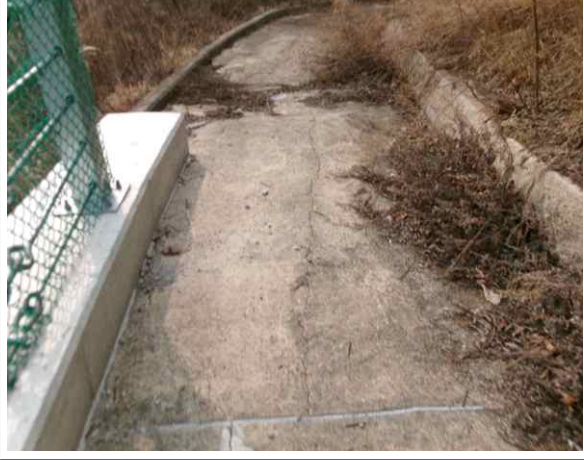
| 위 치 | STA 40.15k 1소단배수로 | 위 치 | STA 40.15k 1소단배수로 |

| 현 황 | 중균열(L=10.0m) | 현 황 | 재균열(L=2.0m) |

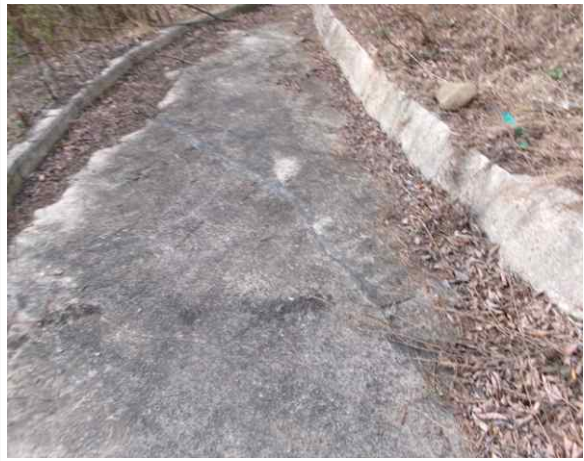
| 위 치 | STA 40.16k 1소단배수로 | 위 치 | STA 40.09k 1소단배수로 |

| 현 황 | 중횡균열(L=20.0m) | 현 황 | 토사퇴적(L=20.0m) |

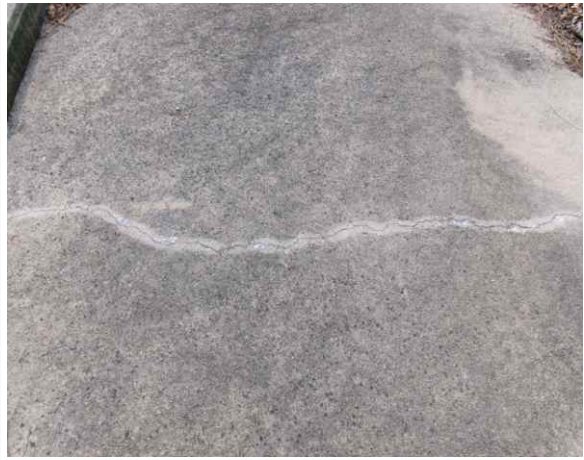
| 위 치 | STA 40.58k 1소단배수로 | 위 치 | STA 40.70k 1소단배수로 |

| 현 황 | 균열(L=2.0m) | 현 황 | 토사 및 식생퇴적(L=150.0m) |

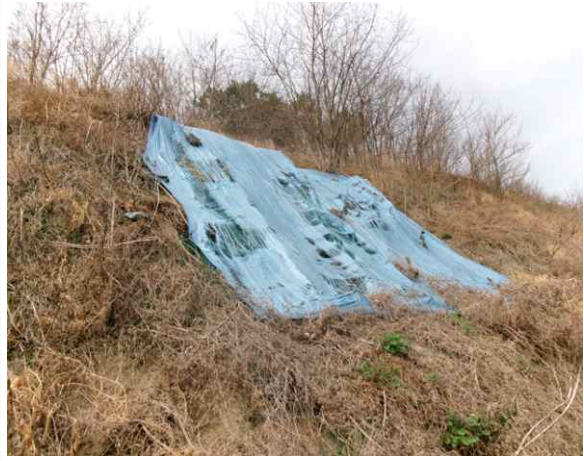
| 위 치 | STA 40.70k 3단 | 위 치 | STA 40.70k 3단(1소배) |

| 현 황 | 표층유실 임시보수 | 현 황 | 낙석(V=0.2m³) |

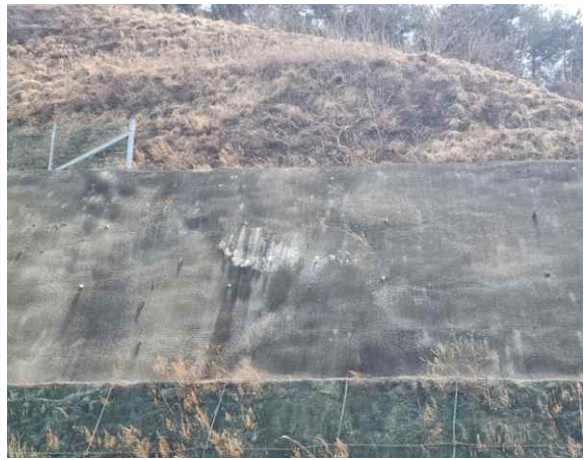
| 위 치 | STA 0+515 2단 | 위 치 | STA 0+505 1소단배수로 |

| 현 황 | 쏏크리트 백태 | 현 황 | 균열(L=1.5m) |

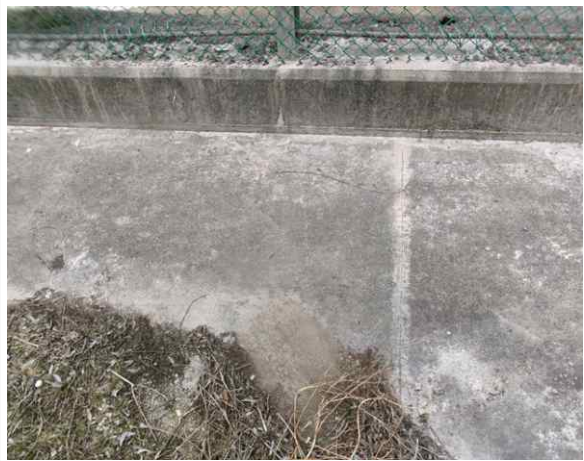
| 위 치 | STA 0+560 1소단배수로 | 위 치 | STA 0+610 2단 상부 |

| 현 황 | 균열(L=2.5m) | 현 황 | 쏏크리트 재들뜸(A=2.0m <sup>2</sup> ) |

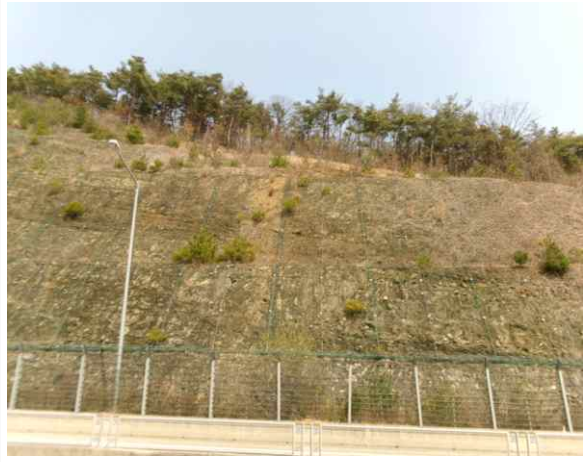
| 위 치 | STA 1.94k 1~2단 | 위 치 | STA 1.94k 1소단배수로 |

| 현 황 | 충전물 유실우려 | 현 황 | 중균열(L=5.0m) |

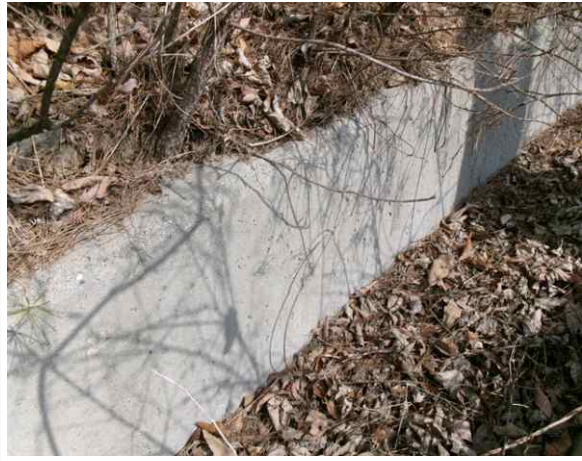
| 위 치 | STA 2.14k 산마루측구 | 위 치 | STA 2.14k 산마루측구 |

| 현 황 | 균열(L=1.5m) | 현 황 | 균열(L=1.5m) |

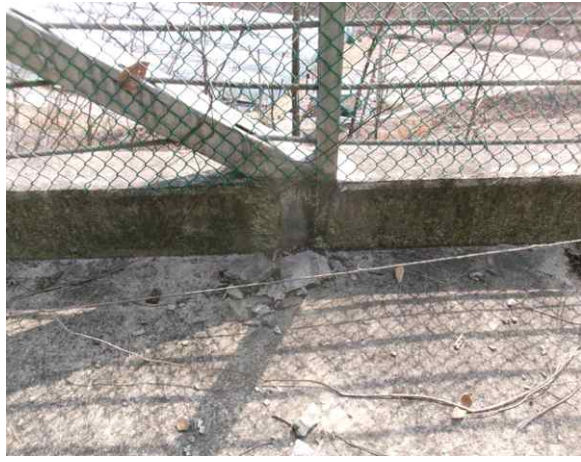
| 위 치 | STA 0+370 1소단배수로 | 위 치 | 전구간 |

| 현 황 | 낙석방지울타리 지주부 파손(A=0.15m <sup>2</sup> ) | 현 황 | 심한 풍화 |

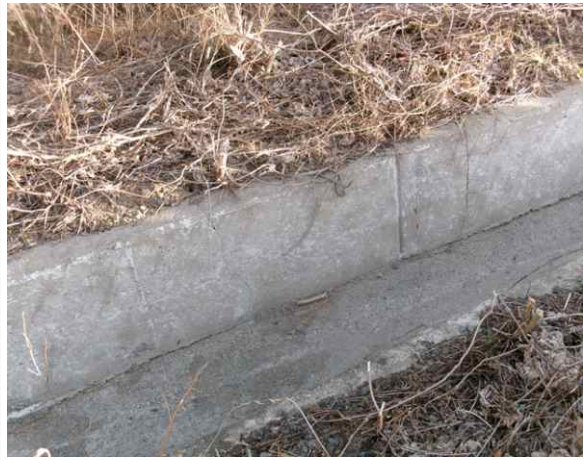
| 위 치 | STA 54.05k 산마루측구 | 위 치 | STA 54.21k 소단배수로 |

| 현 황 | 균열(L=1.0m) | 현 황 | 균열(L=1.5m) |

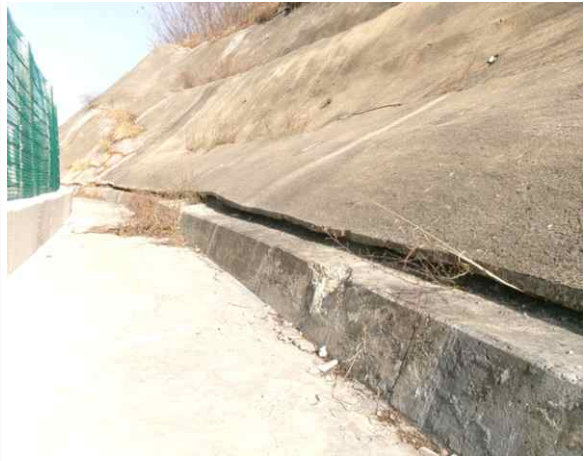
| 위 치 | STA 54.59k 3단 숏크리트 | 위 치 | STA 54.59k 3단 숏크리트 |

| 현 황 | 들뜸(A=40.0m×1.0m) | 현 황 | 들뜸(A=10.0m×1.0m) |

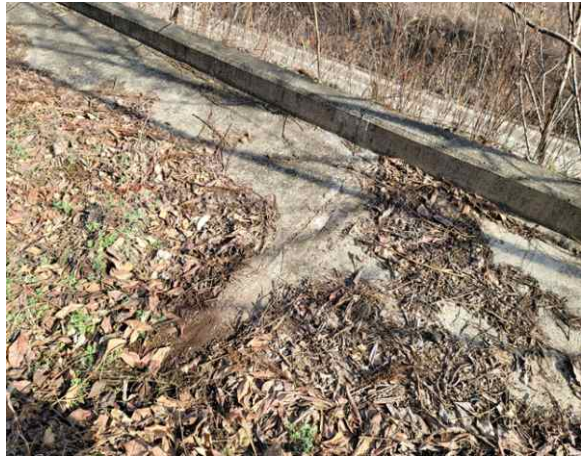
| 위 치 | STA 54.88k 1소단배수로 | 위 치 | STA 54.90k 산마루측구 |

| 현 황 | 균열(L=2.0m) | 현 황 | 균열(L=1.5m) |

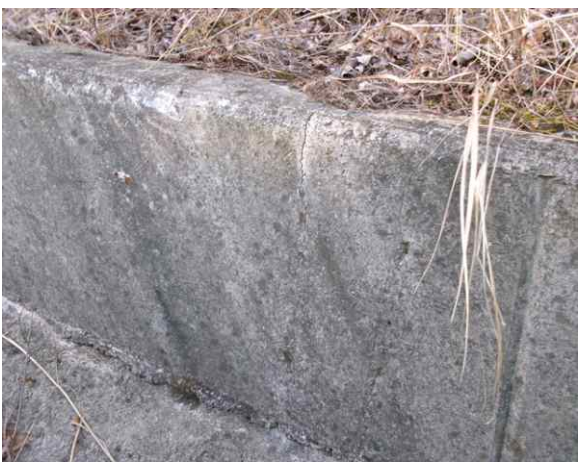
| 위 치 | 소단배수로 | 위 치 | STA 55.33k 산마루측구 |

| 현 황 | 전경 | 현 황 | 균열(L=0.5m) |

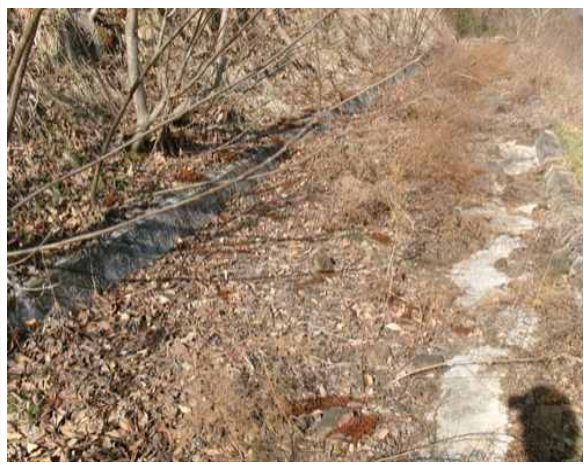
| 위 치 | STA 55.38k 소단배수로 | 위 치 | STA 55.43k 1소단배수로 |

| 현 황 | 토사퇴적(L=50.0m) | 현 황 | 들뜸(A=0.2m×0.5m) |

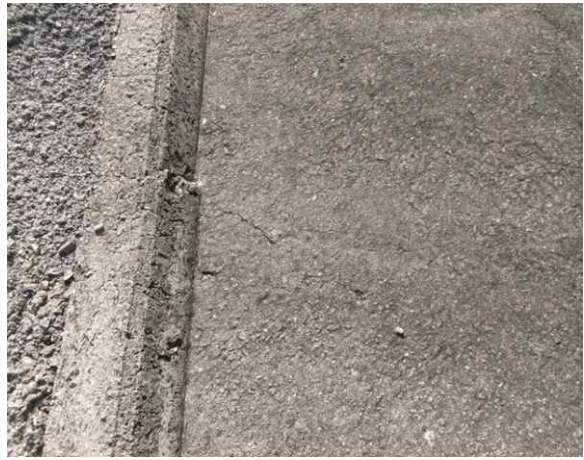
| 위 치 | STA 56.15k 1소단배수로 | 위 치 | STA 56.20k 1소단배수로 |

| 현 황 | 균열(L=1.0m) | 현 황 | 균열(L=50.0m) |

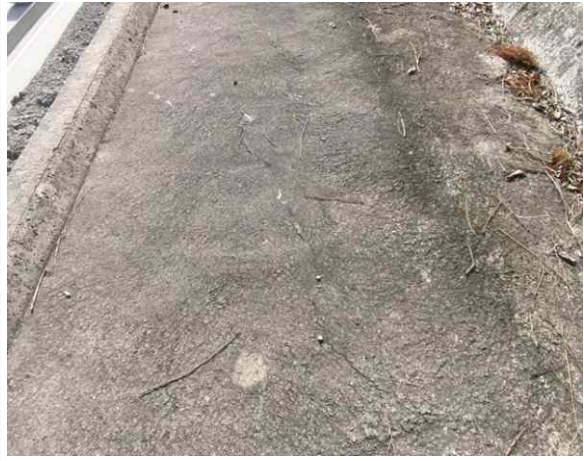
| 위 치 | STA 56.20k 1소단배수로 | 위 치 | STA 56.34k 1소단배수로 |

| 현 황 | 균열(L=50.0m) | 현 황 | 균열(L=10.0m) |

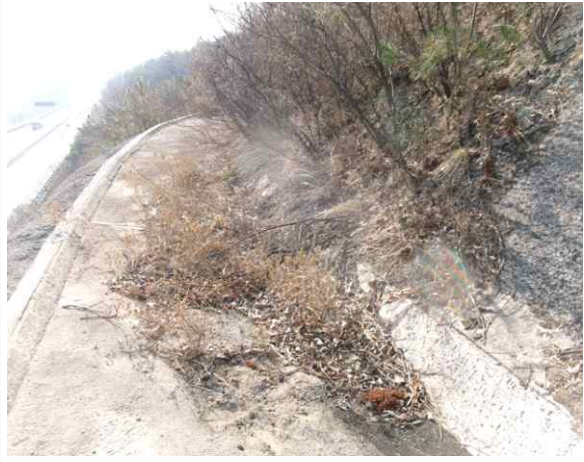
| 위 치 | STA 56.34k 1소단배수로 | 위 치 | STA 56.38k 산마루측구 |

| 현 황 | 토사퇴적(L=10.0m) | 현 황 | 균열(L=1.0m) |

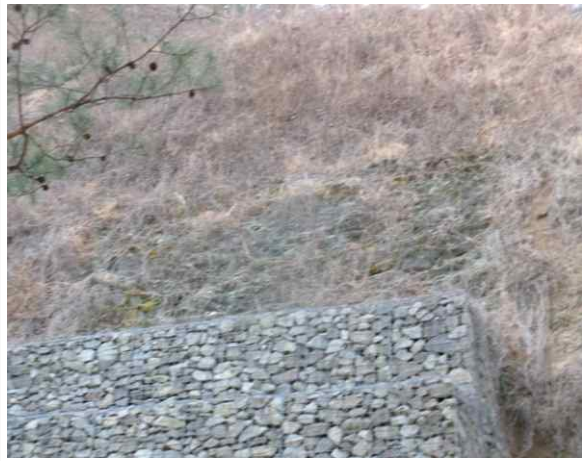
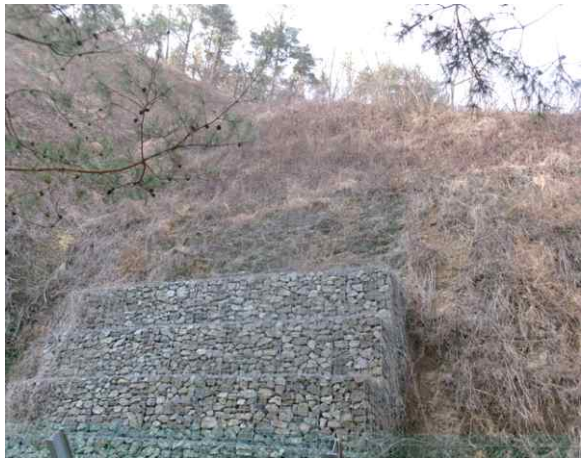
| 위 치 | STA 57.93k 2단 | 위 치 | STA 57.93k 2단 |

| 현 황 | 식생공유실(A=8.0㎡) | 현 황 | 식생공유실(A=8.0㎡) |

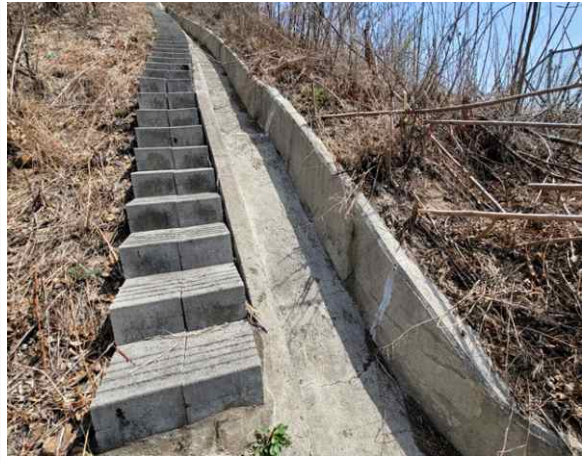
| 위 치 | STA 58.63k 산마루측구 | 위 치 | STA 58.68k 산마루측구 |

| 현 황 | 파손 (A=1.0m×2.5m) | 현 황 | 균열 (L=1.0m) |

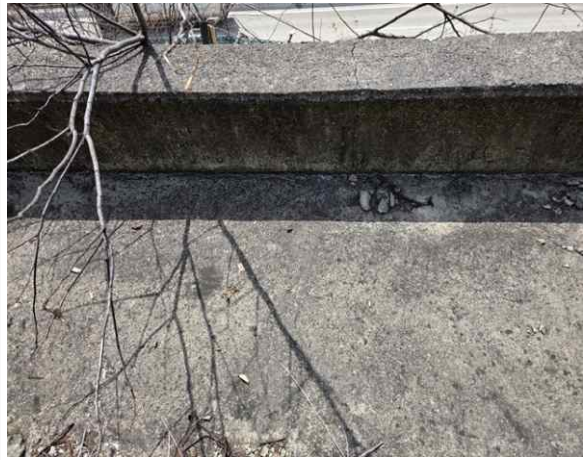
| 위 치 | STA 59.01k 1소단배수로 | 위 치 | STA 59.02k 1소단배수로 |

| 현 황 | 균열(L=2.0m) | 현 황 | 균열(L=2.0m) |

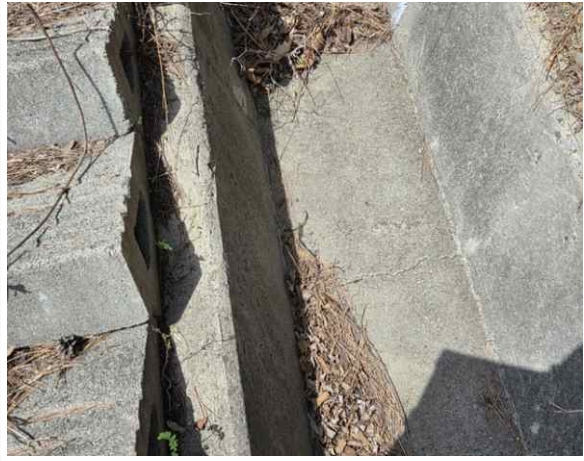
| 위 치 | STA 59.04k 산마루측구 | 위 치 | 2단 사면 |

| 현 황 | 균열(L=0.5m) | 현 황 | 이완암 우려구간 |

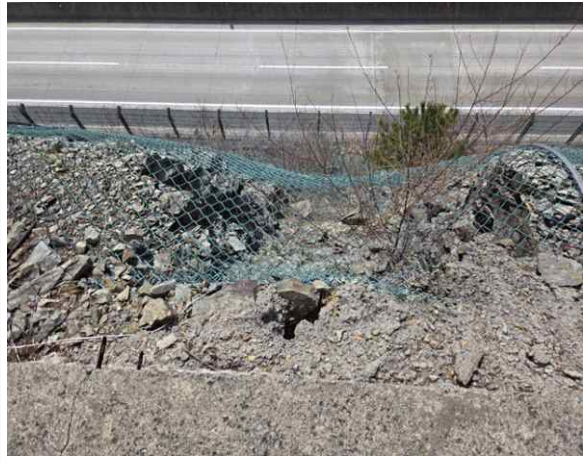
| 위 치 | 2단 사면 | 위 치 | 3단 보통풍화 |

| 현 황 | 이완암 우려구간 | 현 황 | 전경 |

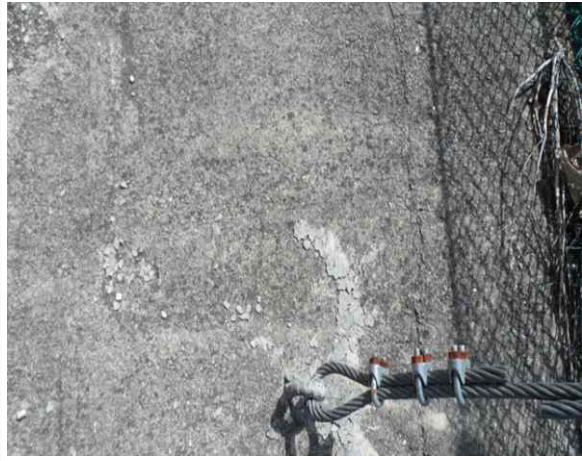
| 위 치 | STA 66.51k 1소단배수로 | 위 치 | STA 66.58k 1소단배수로 |

| 현 황 | 균열(L=2.0m) | 현 황 | 균열(L=2.0m) |

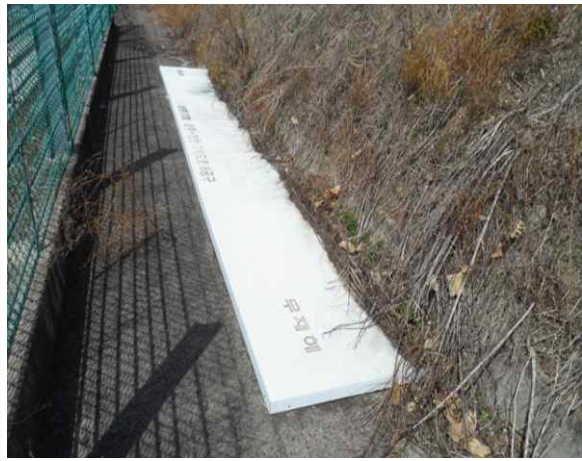
| 위 치 | STA 66.55k 1소단배수로 | 위 치 | STA 66.59k 1소단배수로 |

| 현 황 | 폐자재 적치 | 현 황 | 균열(L=2.0m) |
