## 2.45 영천절토 45

| 시설물번호 | SL2017-0000054 | | 관리번호 | SY SL45 | |
| 시설물명 | 영천절토 45 | | 시설물구분 | 절토사면 | |

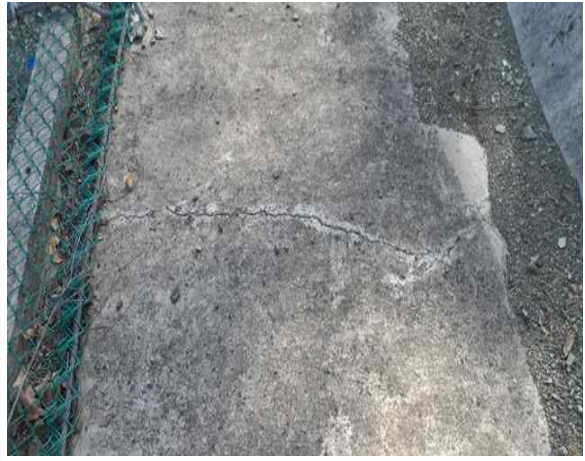
| 위 치 | STA 69.13~69.17k 1소단배수로 | 위 치 | STA 69.16k 2단 |

| 현 황 | 토사퇴적(L=40.0m) | 현 황 | 뜯돌 |

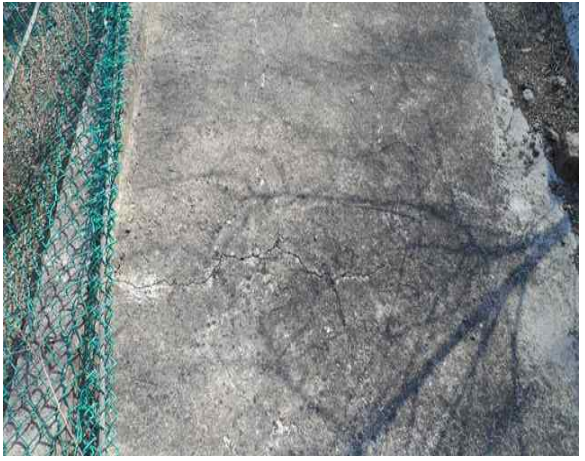
| 점검내용 | | 점 검 결 과 | | | |
|---|---|---|---|---|---|
| 점검자<br>의견 | | <p>영천절토 45 사면은 사면 전반에 걸쳐 식생공, 배수시설, 보호시설이 설치되어 있으며, 풍화등급은 보통풍화(MW) ~ 심한풍화(HW) 정도이다. 상부자연사면 및 사면부는 전반적으로 양호한 상태이나, 69.158k 낙석방지망내 뜯돌 퇴적이 조사되었고, 심한풍화 및 지표수에 의한 충전물유실로 발생한 손상으로 추정되며, 지속관찰 후 추가 손상 발생시 제거, 및 보강 등의 유지관리가 요망된다.</p> <p>배수시설에 발생한 균열의 경우 내구성 및 배수기능 확보, 손상의 진전 방지를 위해 균열보수가 필요하며 토사퇴적의 경우 배수기능 확보를 위한 정비가 필요하다. 사면보호/보강시설은 기능발휘에 큰 문제가 없는 양호한 상태로 조사되었다.</p> | | | |

뜯돌(망내퇴적)구간, 배수시설 균열 등에 대해서는 주기적인 점검을 실시하는 유지관리가 필요하다.

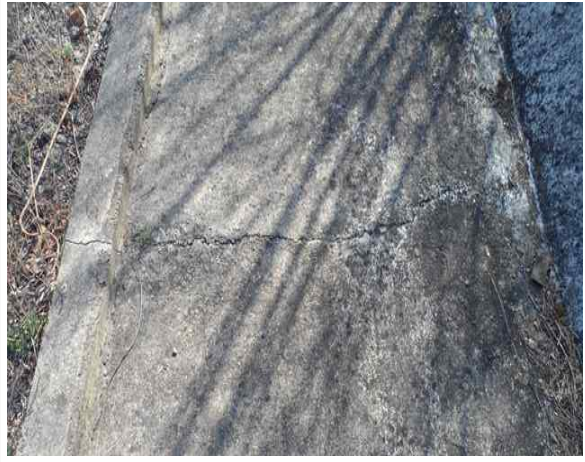
| 위 치 | STA 69.17k 1소단배수로 | 위 치 | STA 69.19k 1소단배수로 |

| 현 황 | 균열(L=2.0m) | 현 황 | 균열(L=2.0m) |

| 구 분 | 손상 내용 | 단 위 | 물 량 | 개 소 | 보수방안 | 비 고 |
|---|---|---|---|---|---|---|
| 배수시설 | 소단배수로 균열 | m | 16.0 | 8 | 주입보수 | |

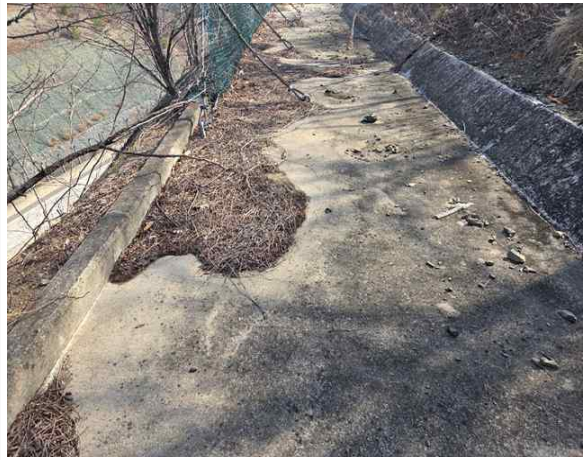
| 위 치 | STA 70.12~70.14k 1소단배수로 | 위 치 | STA 70.18k 1소단배수로 |

| 현 황 | 중균열 및 횡균열(L=40.0m) | 현 황 | 균열(L=3.0m) |

| 구 분 | 손상 내용 | 단위 | 물량 | 개소 | 보수방안 | 비고 |
|---|---|---|---|---|---|---|
| 배수시설 | 소단배수로 균열 | m | 83.0 | 5 | 주입보수 | |

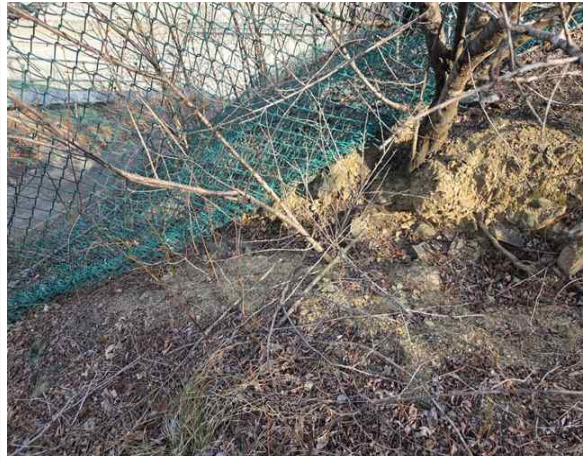
| 위 치 | STA 70.20k 2단 | 위 치 | STA 70.29k 산마루측구 |

| 현 황 | 세굴(V=3.0m×1.0m×0.5m) | 현 황 | 균열(L=1.0m) |

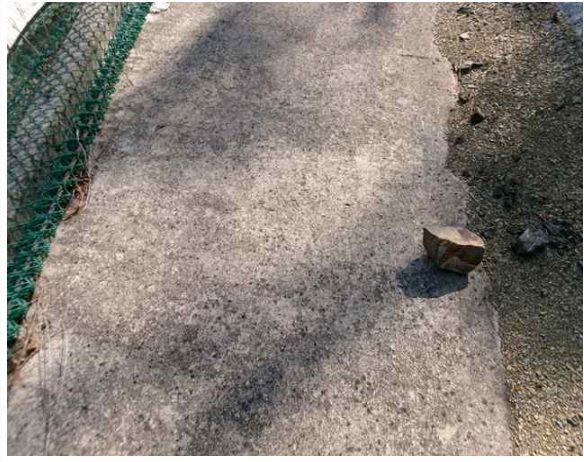
| 위 치 | STA 70.33k 1소단배수로 | 위 치 | STA 70.35k 1소단배수로 |

| 현 황 | 균열(L=3.0m) | 현 황 | 토사퇴적(L=40.0m) |

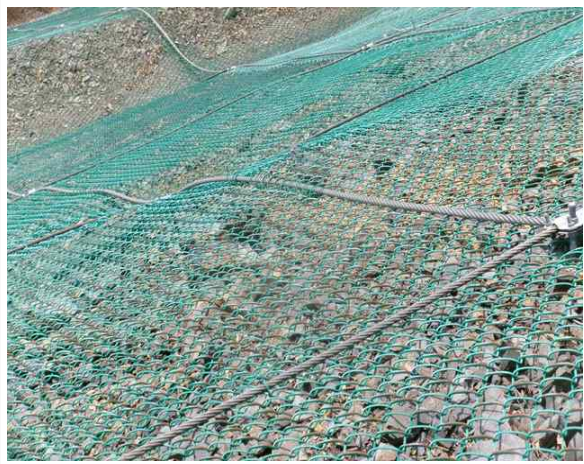
| 위 치 | STA 70.57k 2단 | 위 치 | STA 70.66k 소단배수로 |

| 현 황 | 망내퇴적 | 현 황 | 재균열(L=2.0m) |

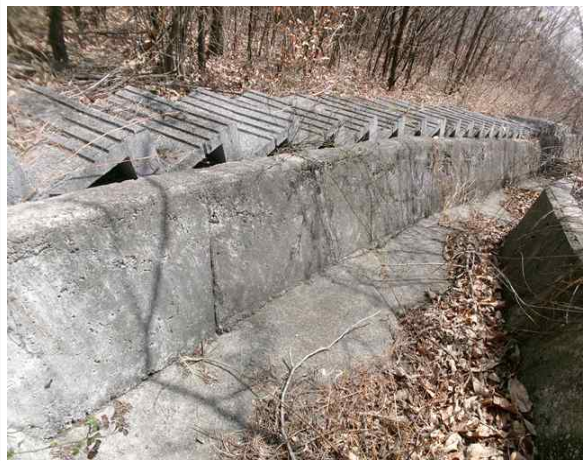
| 위 치 | STA 70.76k 산마루측구 | 위 치 | STA 70.77k 산마루측구 |

| 현 황 | 재료분리(A=2.0m×0.5m) | 현 황 | 균열(L=1.5m) |

| 구 분 | 점검 결과 | 보수 · 보강 방안 |
|---|---|---|
| 배수시설 | 소단배수로 균열<br>소단배수로 토사퇴적<br>산마루측구 균열<br>산마루측구 재료분리 | 주입보수<br>정비<br>주입보수<br>단면보수 |

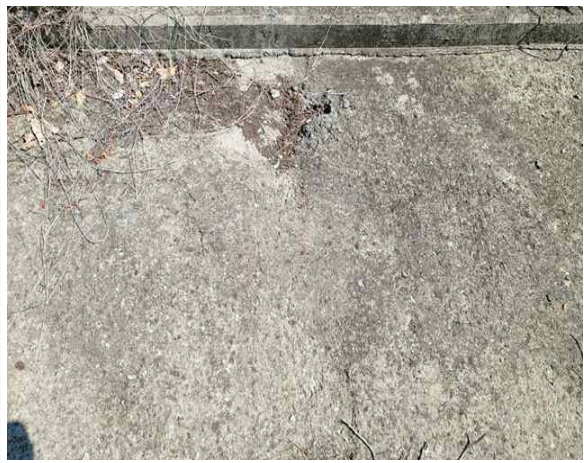
| 위 치 | STA 71.09k 1소단배수로 | 위 치 | STA 71.14k 산마루측구 |

| 현 황 | 균열 (L=2.0m) | 현 황 | 균열 (L=1.5m) |

| 구 분 | 손상 내용 | 단위 | 물량 | 개소 | 보수방안 | 비고 |
|---|---|---|---|---|---|---|
| 배수시설 | 소단배수로 균열 | m | 4.00 | 2 | 주입보수 | |

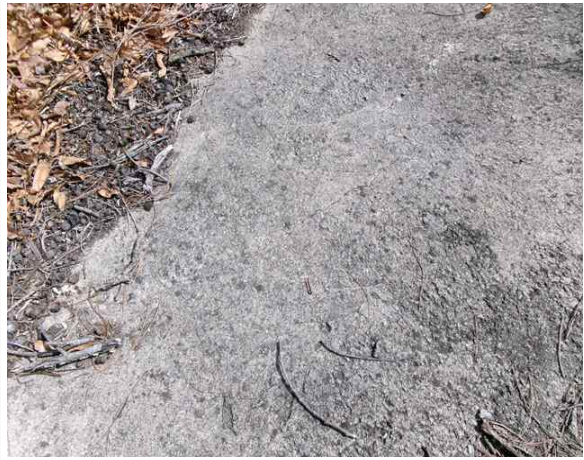
| 위 치 | STA 71.54k 1소단배수로 | 위 치 | STA 71.59k 1소단배수로 |

| 현 황 | 사균열(L=2.0m) | 현 황 | 균열(L=2.0m) |

| 구 분 | 손상 내용 | 단위 | 물량 | 개소 | 보수방안 | 비고 |
|---|---|---|---|---|---|---|
| 배수시설 | 소단배수로 균열 | m | 10.00 | 5 | 주입보수 | |

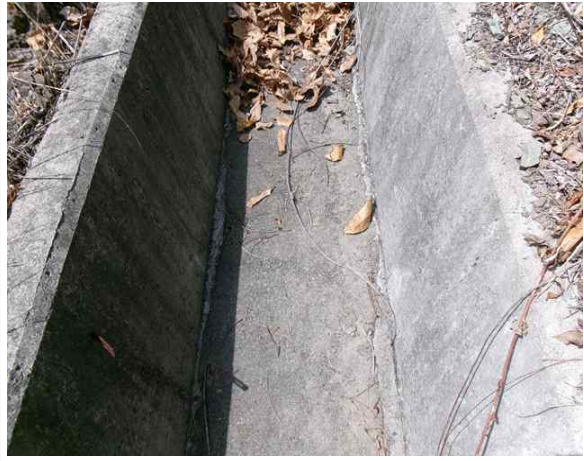
| 위 치 | STA 71.66k 산마루측구 | 위 치 | STA 71.71K 산마루측구 |

| 현 황 | 균열(L=1.5m) | 현 황 | 균열(L=0.5m) |

| 구 분 | 손상 내용 | 단위 | 물량 | 개소 | 보수방안 | 비고 |
|---|---|---|---|---|---|---|
| | 산마루측구 균열 | m | 9.50 | 11 | 주입보수 | |

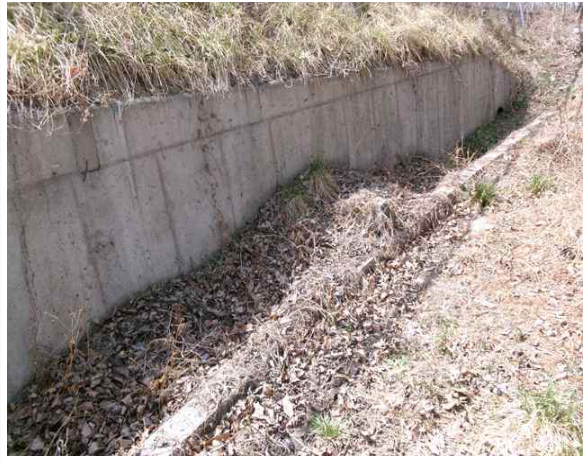
| 위 치 | STA 71.18k 산마루측구 | 위 치 | 1단 |

| 현 황 | 토사퇴적(L=5.0m) | 현 황 | 심한풍화 |

| 구 분 | 점검 결과 | 보수·보강 방안 |
|---|---|---|
| 배수시설 | 소단배수로 균열<br>산마루측구 균열<br>산마루측구 토사퇴적 | 주입보수<br>주입보수<br>정비 |

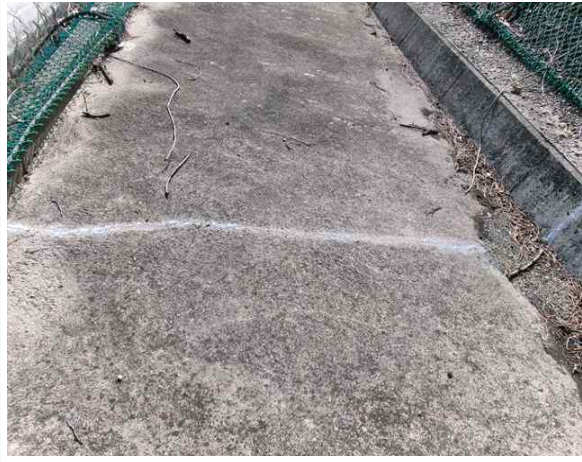
| 위 치 | STA 72.46k 1소단배수로 | 위 치 | STA 72.49k 1소단배수로 |

| 현 황 | 균열(L=3.0m) | 현 황 | 사균열(L=1.0m) |

| 구 분 | 손상 내용 | 단위 | 물량 | 개소 | 보수방안 | 비고 |
|---|---|---|---|---|---|---|
| 배수시설 | 소단배수로 균열 | m | 8.00 | 6 | 주입보수 | |

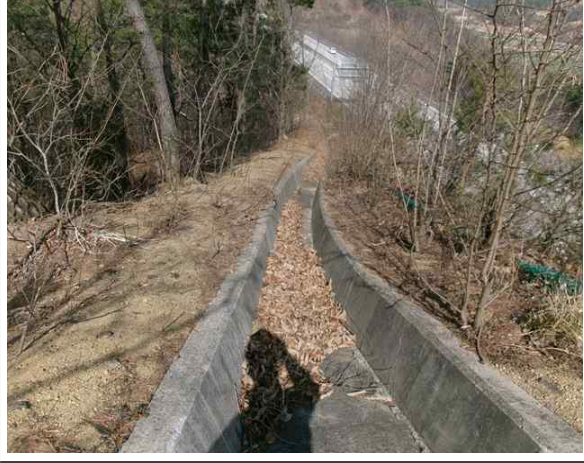
| 위 치 | STA 72.79k 산마루측구 | 위 치 | STA 72.89k 1소단배수로 |

| 현 황 | 낙엽퇴적(L=60.0m) | 현 황 | 균열(L=3.0m) |

| 구 분 | 점검 결과 | 보수·보강 방안 |
|---|---|---|
| 배수시설 | 소단배수로 균열<br>소단배수로 토사퇴적<br>산마루측구 균열<br>산마루측구 낙엽퇴적 | 주입보수<br>정비<br>주입보수<br>정비 |

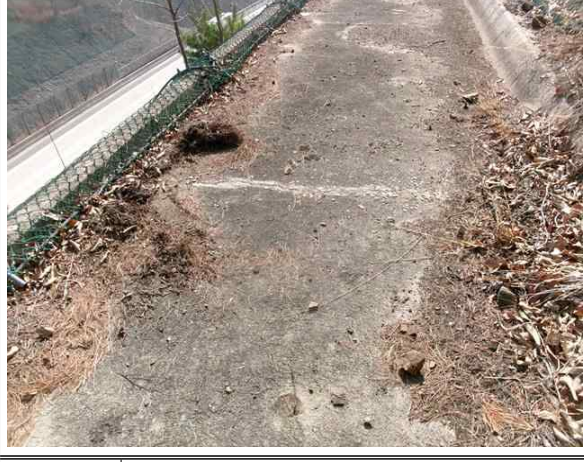
| 위 치 | STA 73.45k 1소단배수로 | 위 치 | STA 73.48k 1소단배수로 |

| 현 황 | 재균열(L=2.0m) | 현 황 | 균열(L=2.0m) |

| 구 분 | 손상 내용 | 단위 | 물량 | 개소 | 보수방안 | 비고 |
|---|---|---|---|---|---|---|
| 배수시설 | 소단배수로 균열 | m | 12.00 | 6 | 주입보수 | |

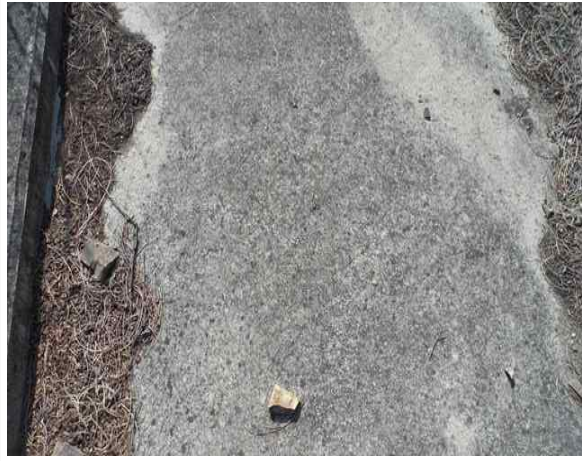
| 위 치 | STA 74.43k 1소단배수로 | 위 치 | STA 74.45k 1소단배수로 |

| 현 황 | 균열(L=3.0m) | 현 황 | 토사퇴적(A=10.0m×0.5m) |

| 구 분 | 손상 내용 | 단위 | 물량 | 개소 | 보수방안 | 비고 |
|---|---|---|---|---|---|---|
| 배수시설 | 소단배수로 균열 | m | 18.0 | 11 | 주입보수 | |

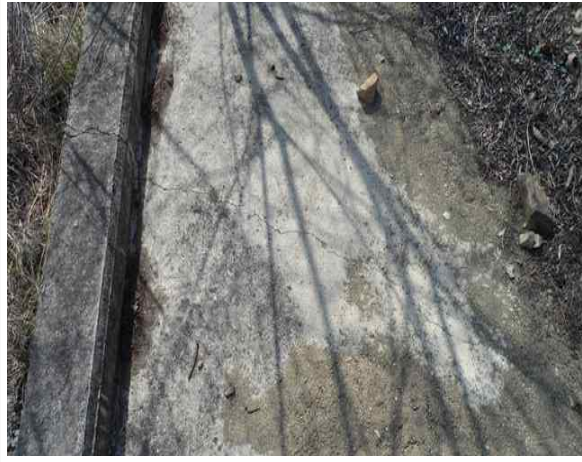
| 위 치 | STA 74.48k 1소단배수로 | 위 치 | 3단 |

| 현 황 | 균열(L=3.0m) | 현 황 | 심한풍화 |

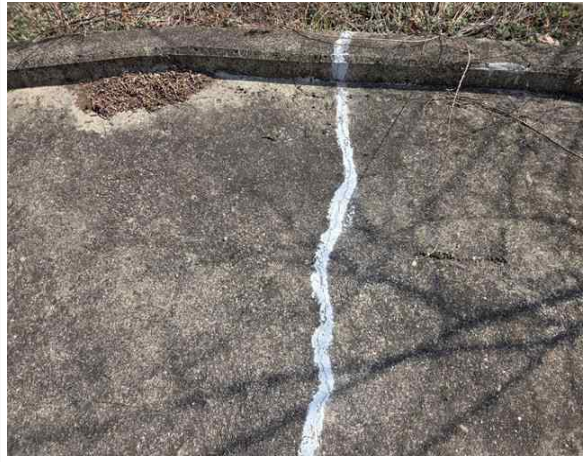
| 위 치 | STA 74.90k 1소단배수로 | 위 치 | STA 74.92k 산마루측구 |

| 현 황 | 균열(L=2.0m) | 현 황 | 균열(L=2.0m) |

| 구 분 | 손상 내용 | 단위 | 물량 | 개소 | 보수방안 | 비고 |
|---|---|---|---|---|---|---|
| | 소단배수로 균열 | m | 2.00 | 1 | 주입보수 | |

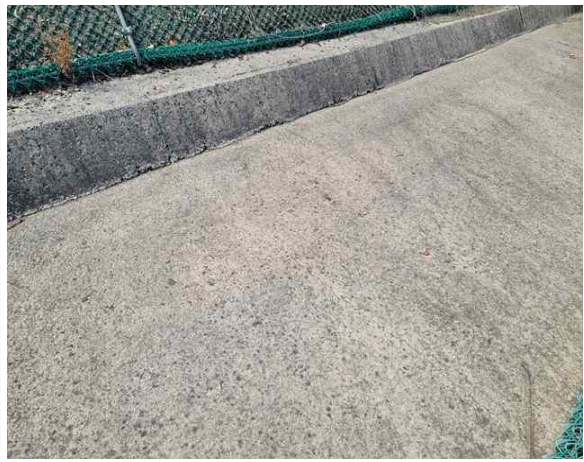
| 위 치 | STA 0.39k 1소단배수로 | 위 치 | STA 0+44 1소단배수로 |

| 현 황 | 균열(L=2.0m) | 현 황 | 균열(L=2.0m) |

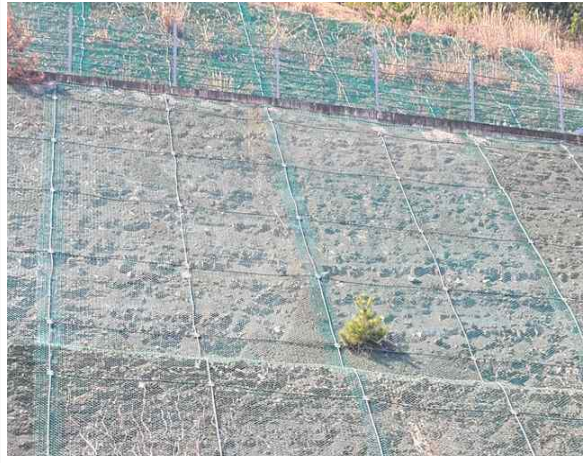
| 위 치 | STA 0.44k 2단 | 위 치 | STA 0.47k 1소단배수로 |

| 현 황 | 충전물 유실(A=0.5m×10.0m) | 현 황 | 중, 횡균열(L=20.0m) |

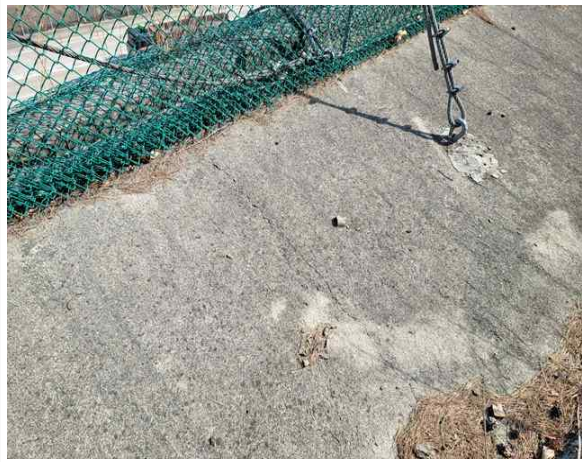
| 위 치 | STA 77.59k 1소단배수로 | 위 치 | STA 77.65k 1소단배수로 |

| 현 황 | 균열(L=2.0m) | 현 황 | 토사퇴적(L=100.0m) |

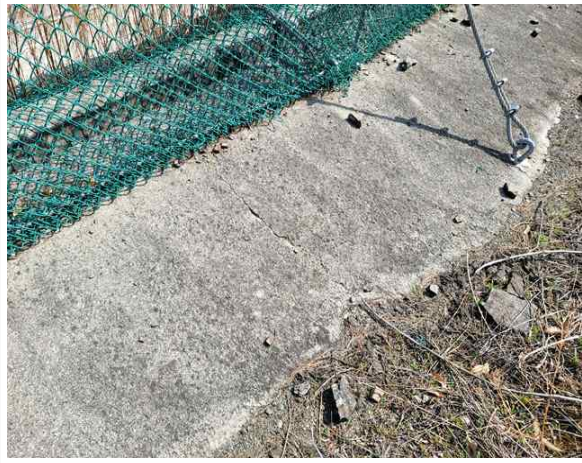
| 위 치 | STA 77.66k 1소단배수로 | 위 치 | STA 77.71k 1소단배수로 |

| 현 황 | 균열(L=2.0m) | 현 황 | 균열(L=2.0m) |

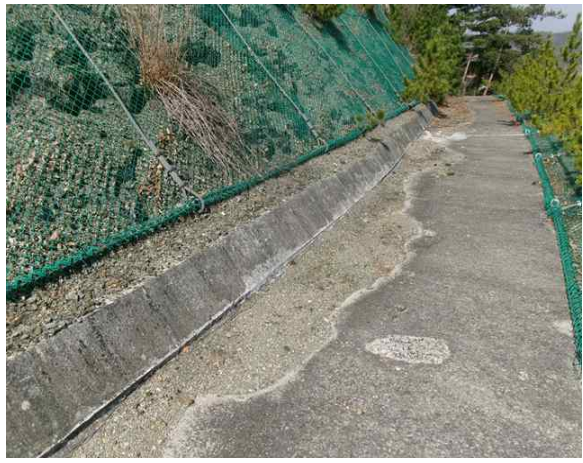
| 위 치 | STA 89.60k 1소단배수로 | 위 치 | STA 89.70k 1소단배수로 |

| 현 황 | 토사퇴적(L=60.0m) | 현 황 | 균열(L=2.0m) |

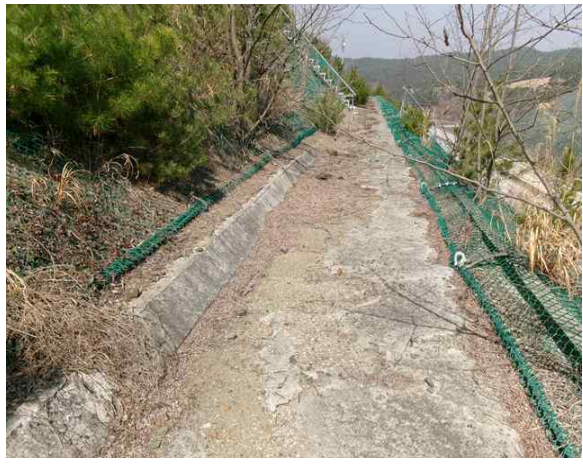
| 위 치 | STA 89.72k 1소단배수로 | 위 치 | STA 89.88k 1소단배수로 |

| 현 황 | 토사퇴적(L=90.0m) | 현 황 | 균열(L=2.0m) |

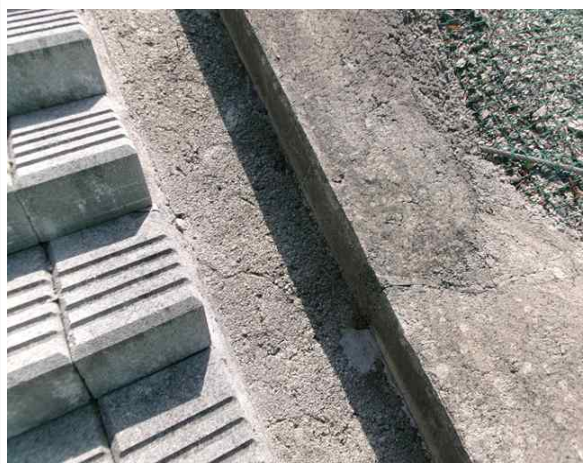
| 위 치 | STA 89.61k 산마루측구 | 위 치 | STA 89.64k 1소단배수로 |

| 현 황 | 균열(L=1.0m) | 현 황 | 균열(L=3.0m) |

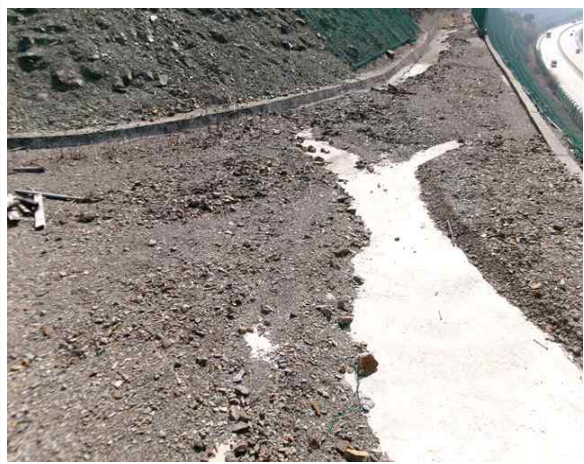
| 위 치 | STA 89.65k 1소단배수로 | 위 치 | STA 89.77k 1소단배수로 |

| 현 황 | 토사퇴적(L=60.0m) | 현 황 | 균열(L=2.5m) |

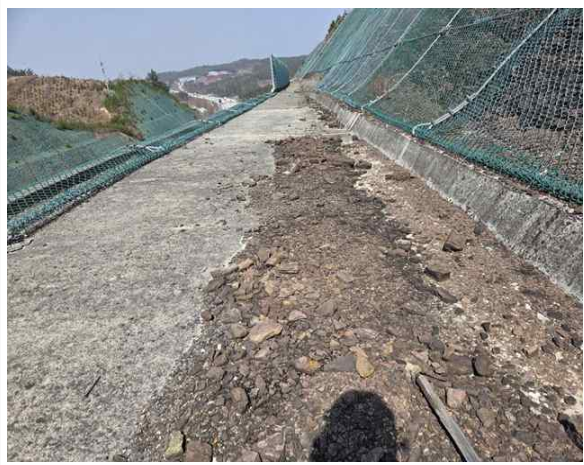
| 위 치 | STA 89.80k 1소단배수로 | 위 치 | STA 89.92k 1소단배수로 |

| 현 황 | 토사 및 낙석퇴적(L=90.0m) | 현 황 | 균열(L=2.5m) |

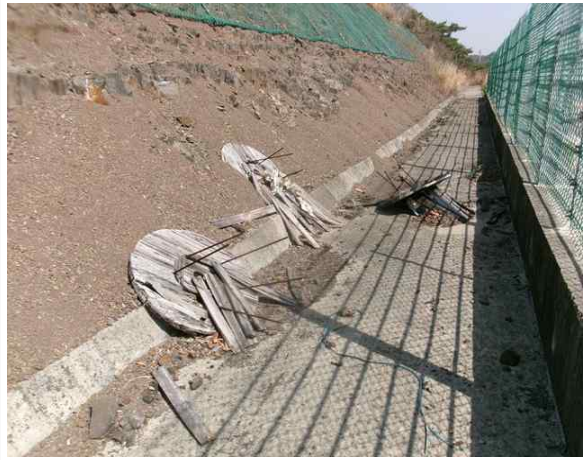
| 위 치 | STA 91.90k 1소단배수로 | 위 치 | STA 91.81~91.98k 1소단배수로 |

| 현 황 | 폐자재적치 | 현 황 | 망상균열(A=200.0m×2.0m) |

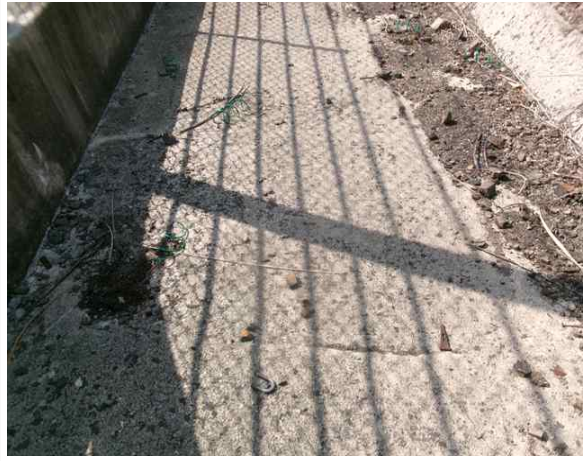
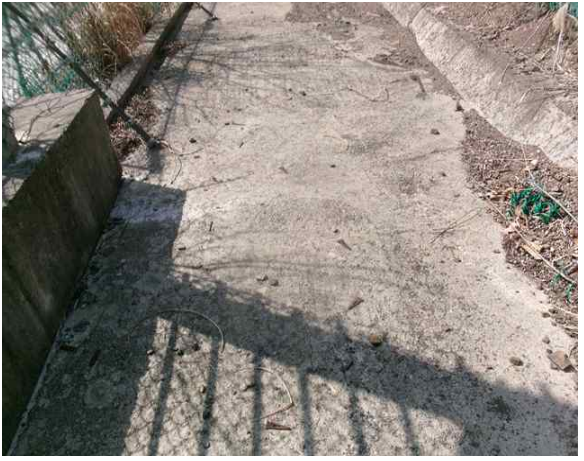
| 위 치 | STA 91.81~91.98k 1소단배수로 | 위 치 | STA 91.81~91.98k 1소단배수로 |

| 현 황 | 망상균열(A=200.0m×2.0m) | 현 황 | 망상균열(A=200.0m×2.0m) |

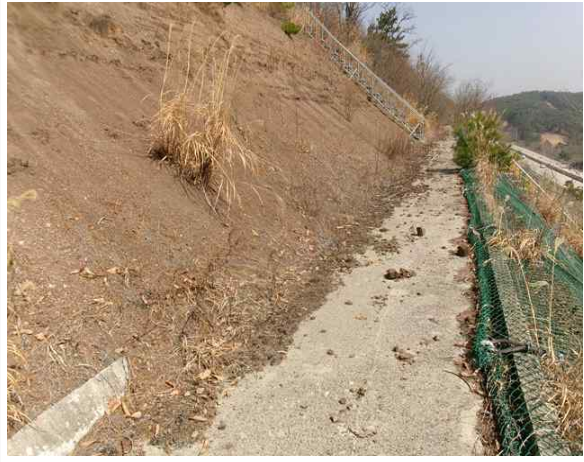
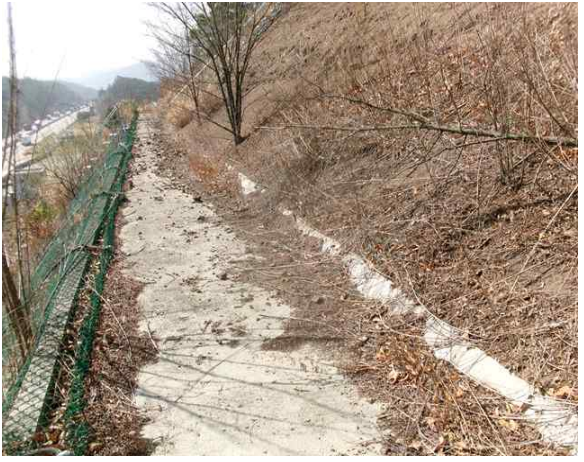
| 위 치 | STA 92.01~92.07k 1소단배수로 | 위 치 | STA 92.01~92.07k 1소단배수로 |

| 현 황 | 토사퇴적(L=40.0m) | 현 황 | 토사퇴적(L=40.0m) |
