# 부 록

# 사 진 첩

## 1. 낙동JCT교

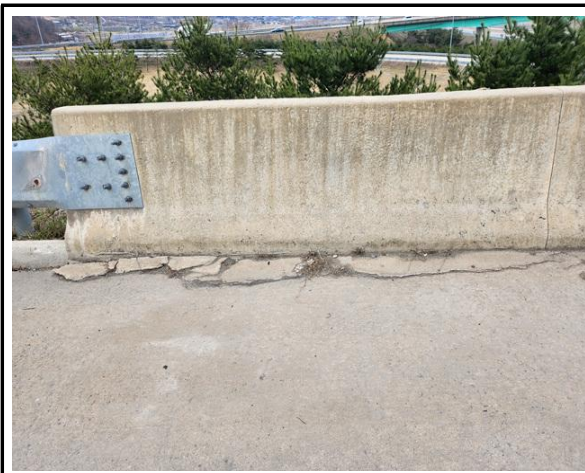
| 위 치 | 교면포장 S1 |

| 현 황 | 접속부 포장파손 (A=0.4m×3.0m) |

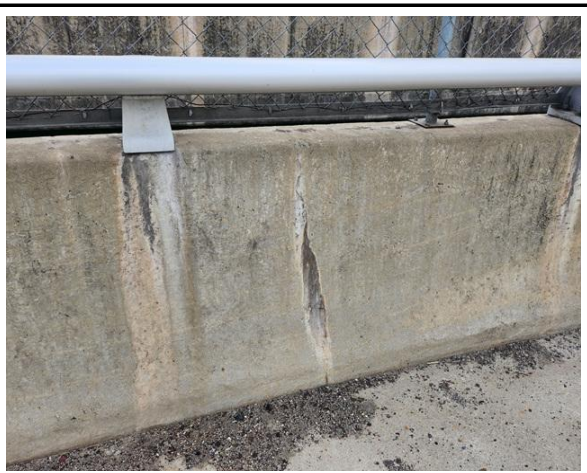
| 위 치 | 방호벽 S2 |

| 현 황 | 균열부백태 (A=0.1m×1.5m) |

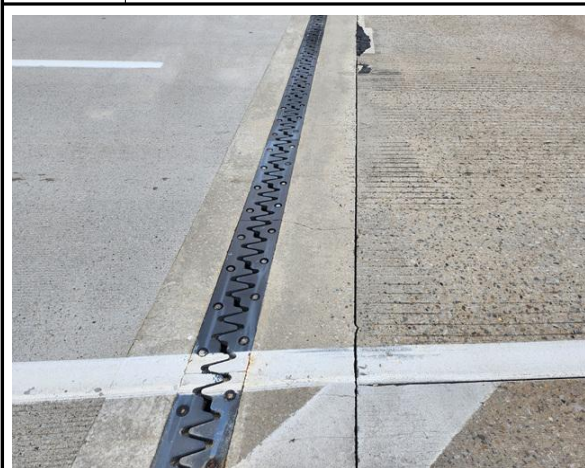
| 위 치 | 신축이음 A1 |

| 현 황 | 후타재 균열 (Cw<0.3mm) |

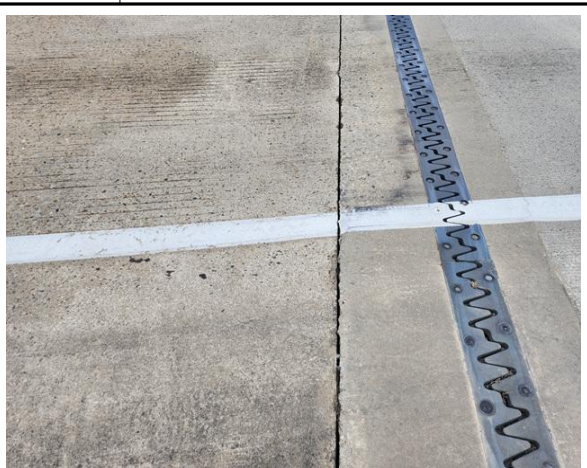
| 위 치 | 신축이음 A1 |

| 현 황 | 후타재 이격 (L=10.0m) |

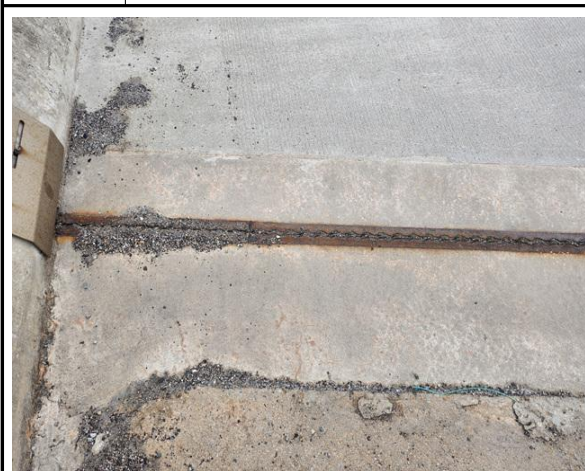
| 위 치 | 신축이음 A2 |

| 현 황 | 본체 부식 (L=3.0m) |

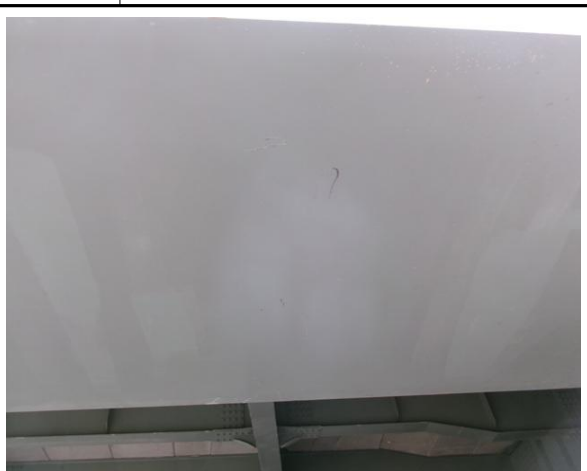
| 위 치 | 거더외부 S1-G1 |

| 현 황 | 도장긫힘 (A=0.1m×0.3m) |

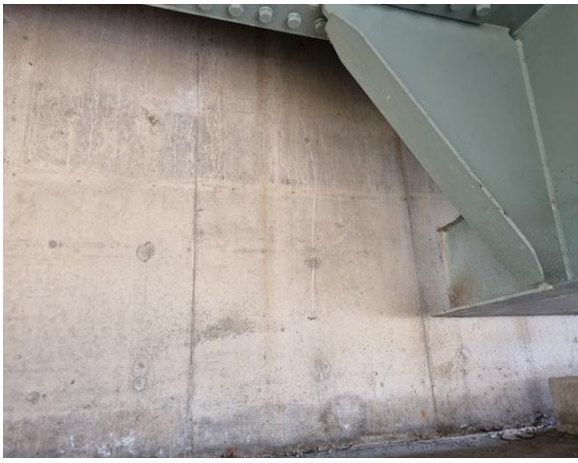
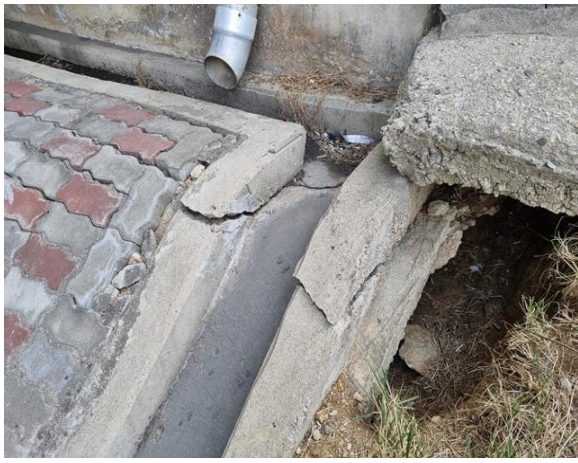
| 위 치 | 교대 A1 | 위 치 | 교대 A1 |

| 현 황 | 수직균열(Cw<0.3mm) | 현 황 | 배수로 파손 및 하부유실 |

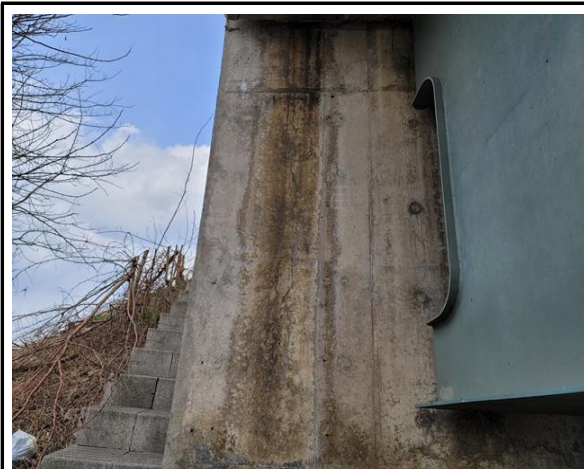
| 위 치 | 교대 A2 |

| 현 황 | 수직균열( $Cw \geq 0.3mm$ ) |

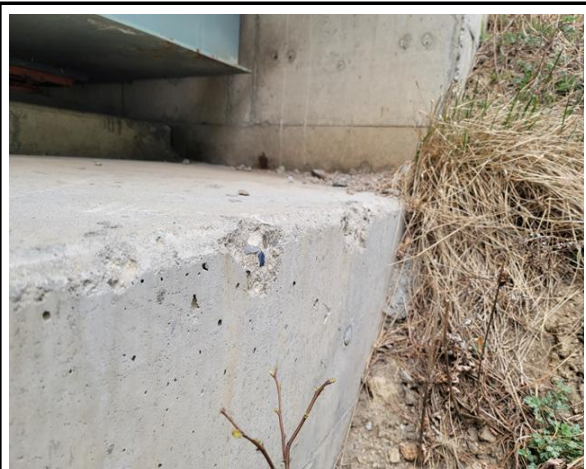
| 위 치 | 교대 A2 |

| 현 황 | 파손( $A=0.1m \times 0.1m$ ) |

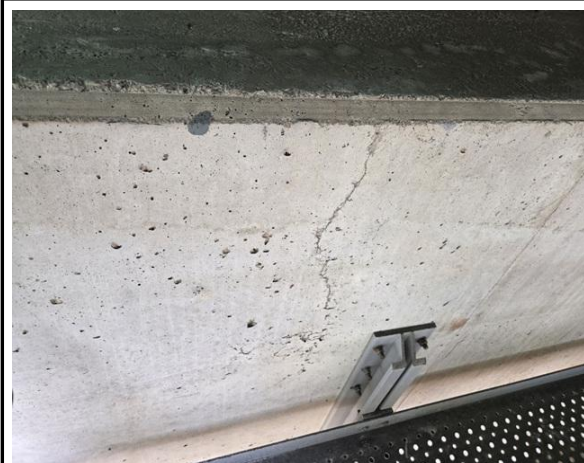
| 위 치 | 교각 P1 코핑부 |

| 현 황 | 수직균열( $Cw < 0.3mm$ ) |

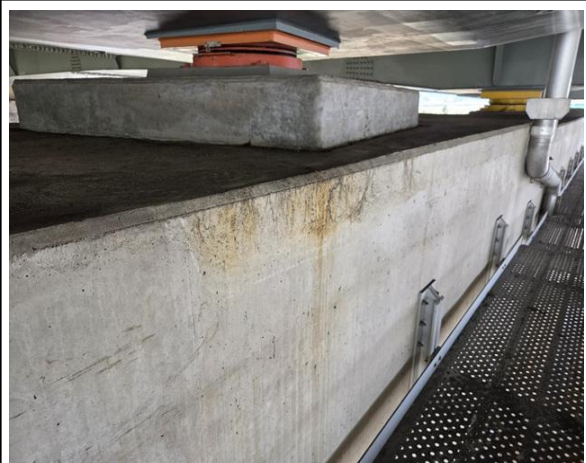
| 위 치 | 교각 P1 코핑부 |

| 현 황 | 재료분리( $A=2.0m \times 0.5m$ ) |

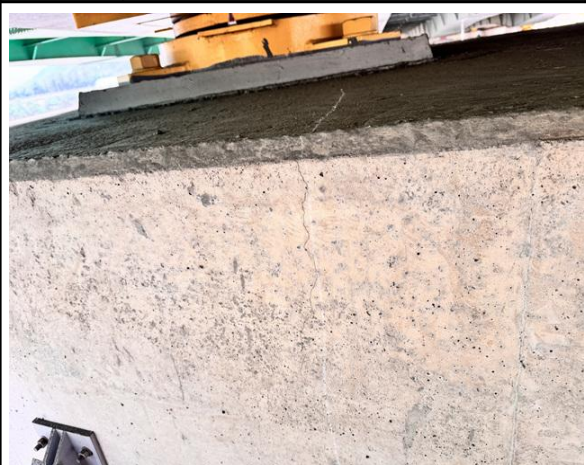
| 위 치 | 교각 P2 코핑부 |

| 현 황 | 수직균열( $Cw \geq 0.3mm$ ) |

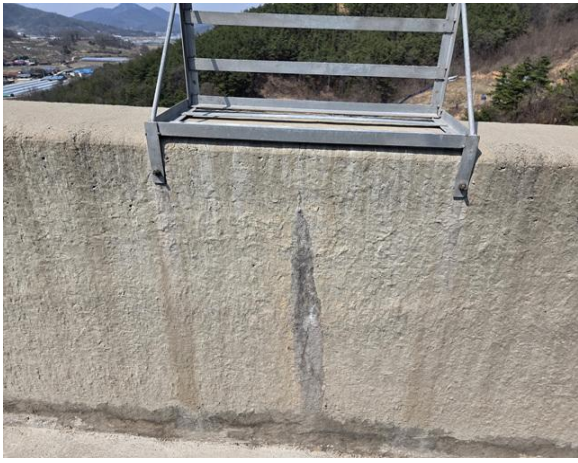
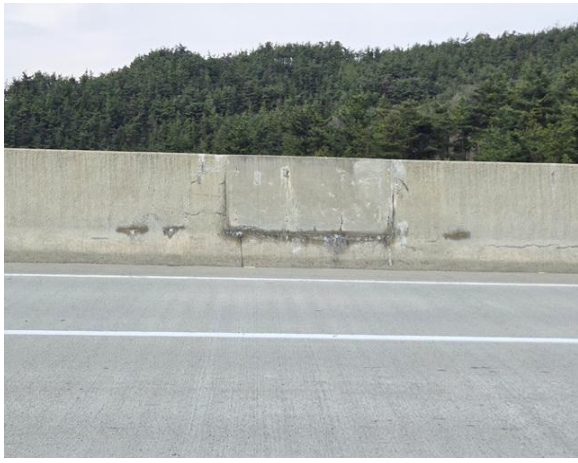
| 위 치 | 방호벽 상주방향 S8 | 위 치 | 방호벽 영천방향 S10 |

| 현 황 | 균열( $C_w < 0.3\text{mm}$ ) | 현 황 | 중분대 균열부백태( $A=0.1\text{m} \times 2.0\text{m}$ ) |

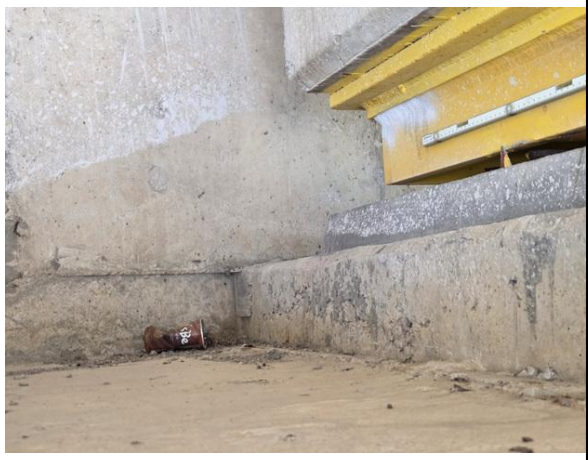
| 위 치 | 교량받침 상주방향 A1-SH6 | 위 치 | 교량받침 영천방향 A2-SH3 |

| 현 황 | 이동량눈금자 탈락 1EA | 현 황 | 받침콘크리트 재료분리(A=0.2m×0.5m) |

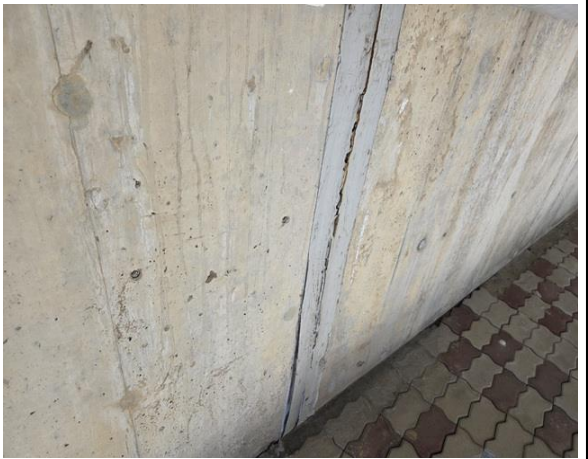
| 위 치 | 교대 상주방향 A1 | 위 치 | 교대 상주방향 A2 |

| 현 황 | 균열(Cw<0.3mm) | 현 황 | 실란트 파손(L=1.6m) |

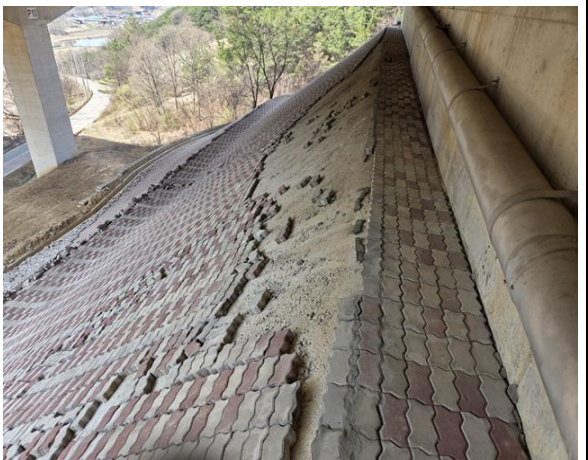
| 위 치 | 교대 영천방향 A1 | 위 치 | 교대 영천방향 A2 |

| 현 황 | 백태(A=0.2m×2.0m) | 현 황 | 법면 블록밀림(L=15.0m) |

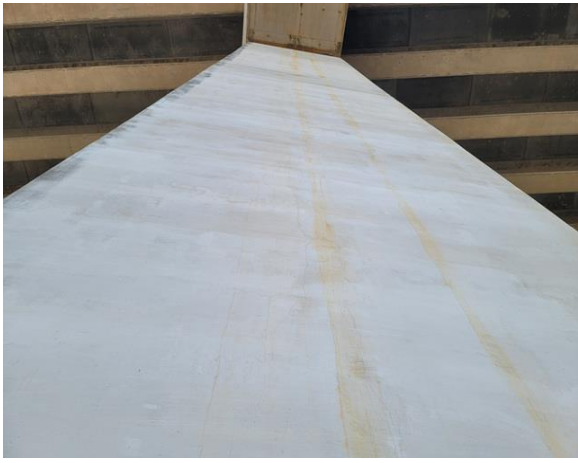
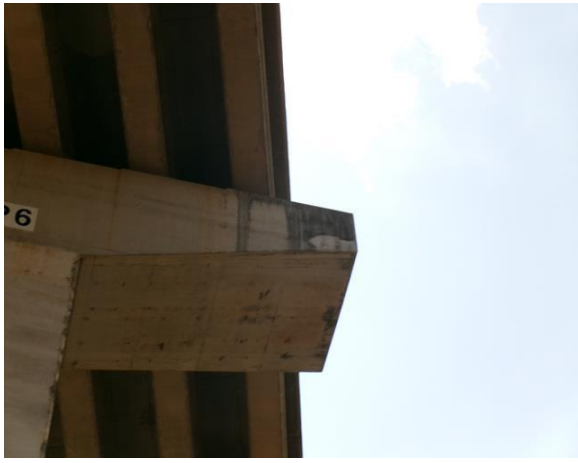
| 위 치 | 교각 상주방향 P1 | 위 치 | 교각 상주방향 P6 |

| 현 황 | 망상균열(A=2.5m×15.0m) | 현 황 | 표면오염(A=1.5m×1.5m) |

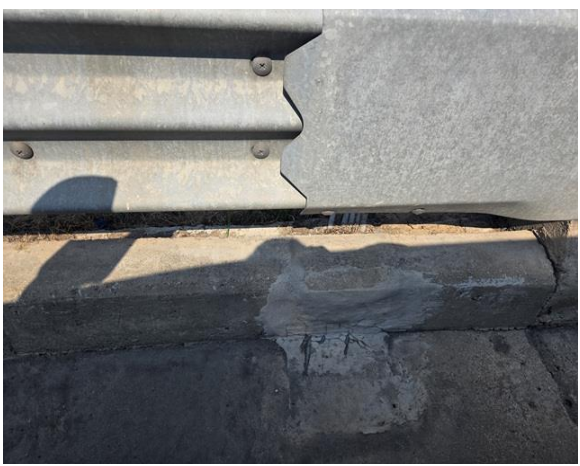
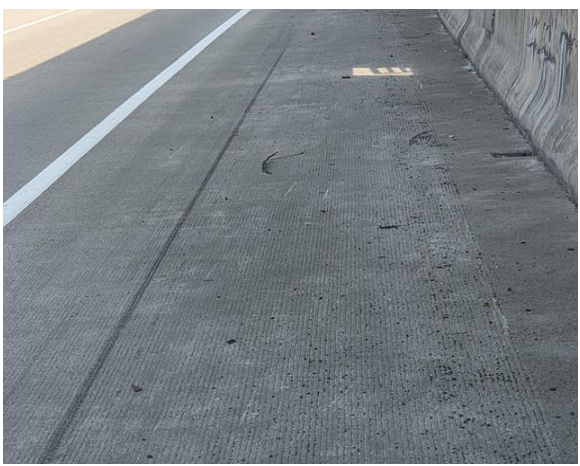
| 위 치 | 교면포장 상주방향 S1 | 위 치 | 교면포장 영천방향 S2 |

| 현 황 | 접속부 파손(A=0.3m×1.0m) | 현 황 | 망상균열(A=10.0m×1.0m) |

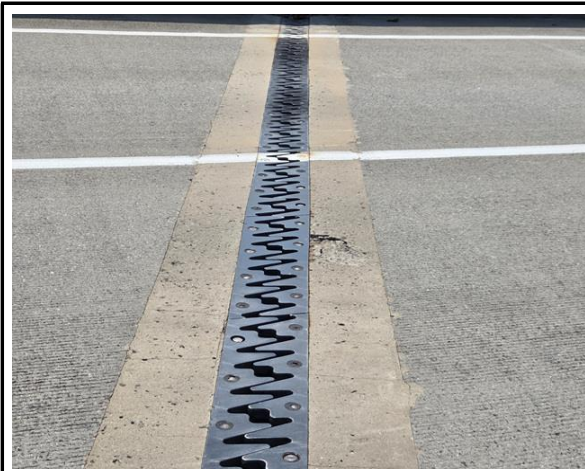
| 위 치 | 신축이음 상주방향 P3 |

| 현 황 | 후타재 박리(A=0.1m×0.5m) |

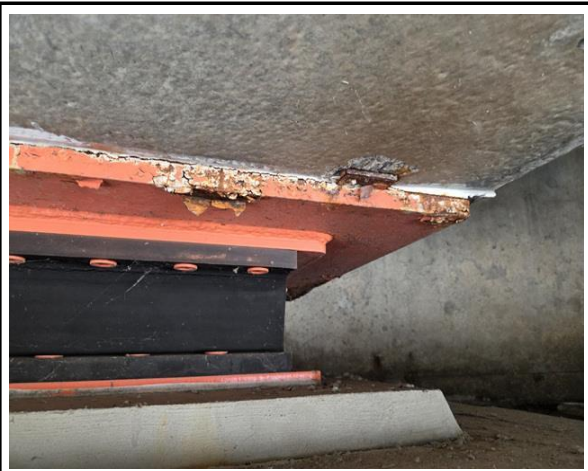
| 위 치 | 교량받침 상주방향 A1-SH4 |

| 현 황 | Plate 부식 |

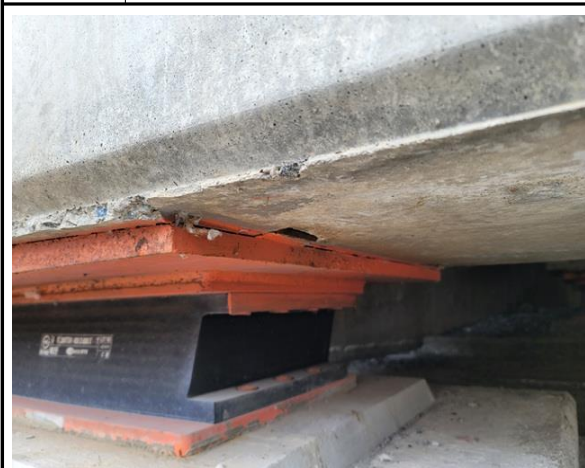
| 위 치 | 교량받침 영천방향 A1-SH5 |

| 현 황 | 상부 플레이트 들뜸 |

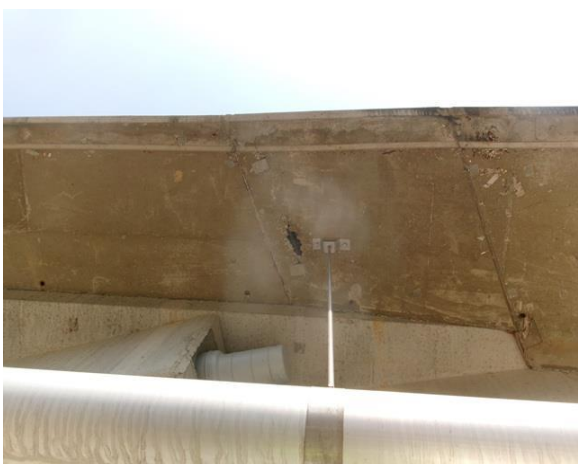
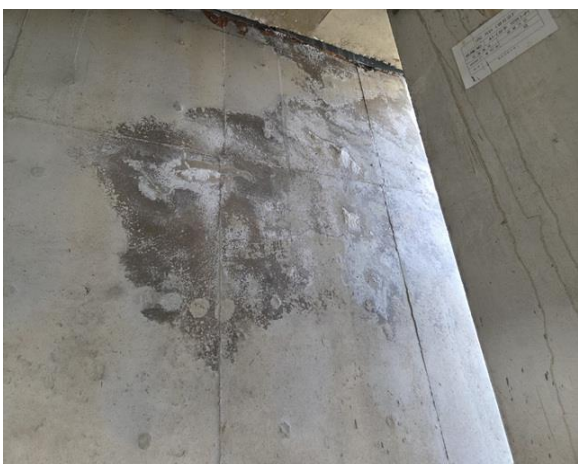
| 위 치 | 바닥판하면 영천방향 S3 | 위 치 | 교대 상주방향 A1 |

| 현 황 | 철근노출(A=0.3m×0.2m) | 현 황 | 백태(A=1.0m×2.0m) |

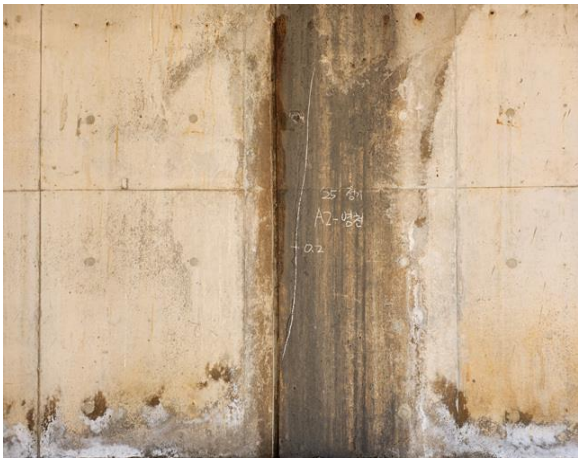
| 위 치 | 교대 영천방향 A1 | 위 치 | 교대 영천방향 A2 |

| 현 황 | 파손(A=0.5m×0.5m) | 현 황 | 균열(Cw<0.3mm) |

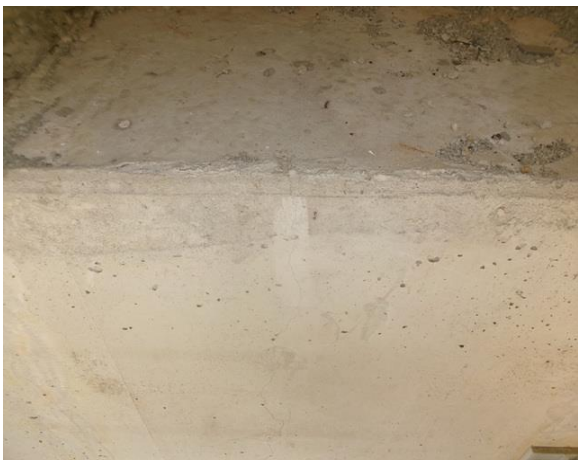
| 위 치 | 교각 상주방향 P3 | 위 치 | 교각 상주방향 P4 |

| 현 황 | 이물질 퇴적(A=1.0m×10.0m) | 현 황 | 균열(Cw<0.3mm) |

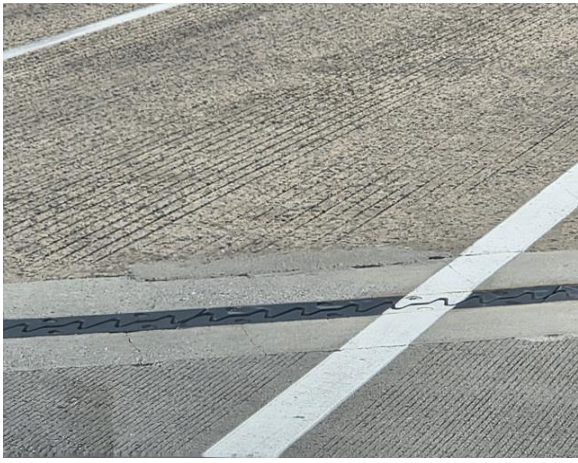
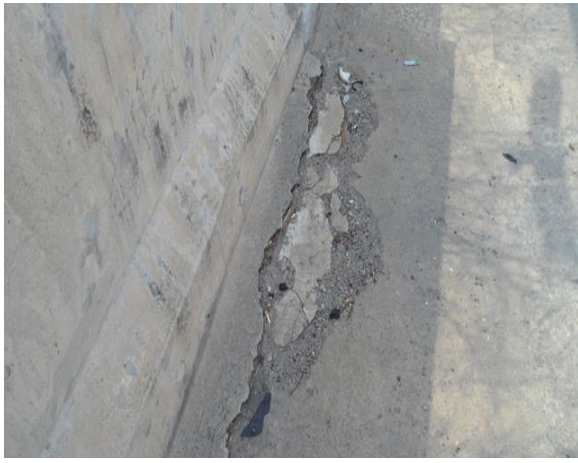
| 위 치 | 교면포장 상주방향 S1 | 위 치 | 교면포장 영천방향 S1 |

| 현 황 | 보수부 파손(A=0.2m×0.5m) | 현 황 | 접속부 파손(A=0.3m×1.5m) |

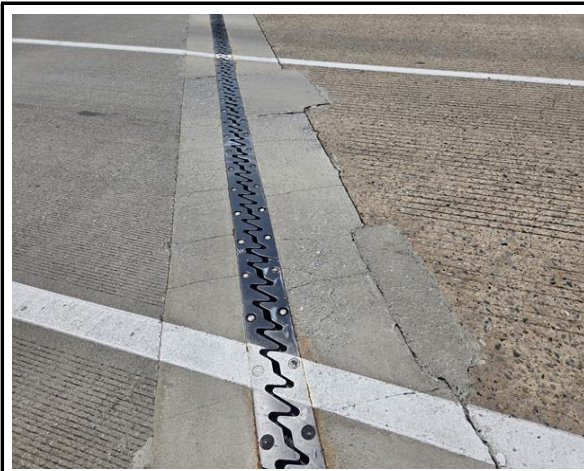
| 위 치 | 신축이음 상주방향 A1 |

| 현 황 | 후타재 균열 ( $C_w \geq 0.3\text{mm}$ ) |

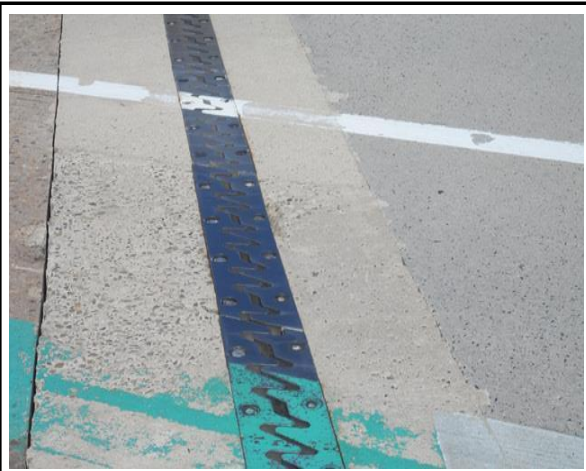
| 위 치 | 신축이음 영천방향 A1 |

| 현 황 | 후타재 파손 ( $A=0.1\text{m} \times 0.3\text{m}$ ) |

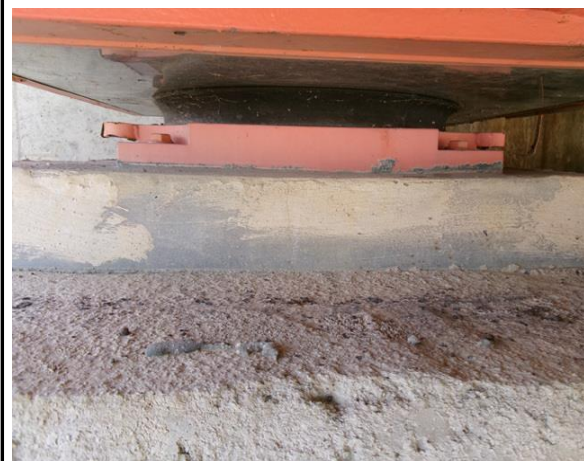
| 위 치 | 교량받침 상주방향 A2-SH1 |

| 현 황 | 무수축물탈 균열 ( $C_w < 0.3\text{mm}$ ) |

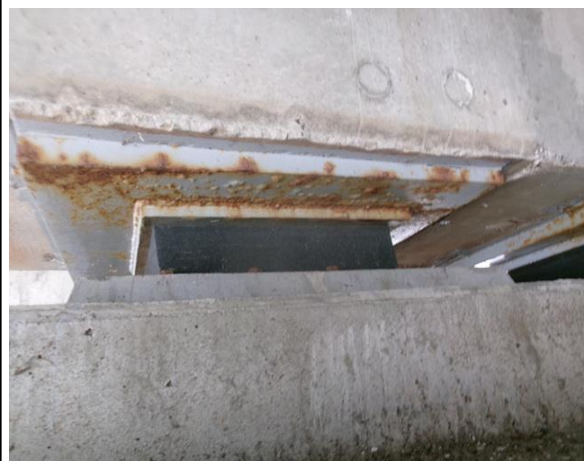
| 위 치 | 교량받침 상주방향 P5-SH5 |

| 현 황 | Plate 부식 |

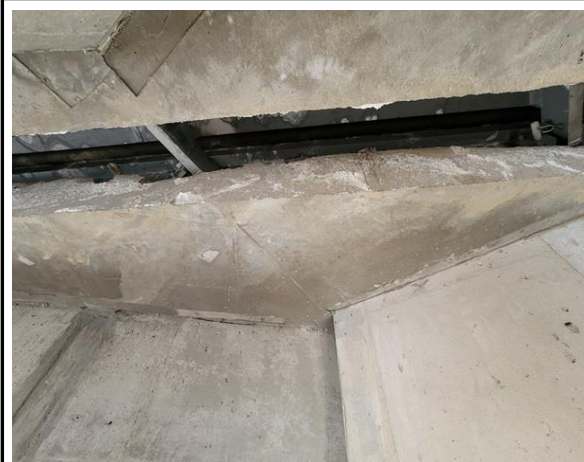
| 위 치 | 바닥판하면 상주방향 S4 |

| 현 황 | 균열 ( $C_w \geq 0.3\text{mm}$ ) |

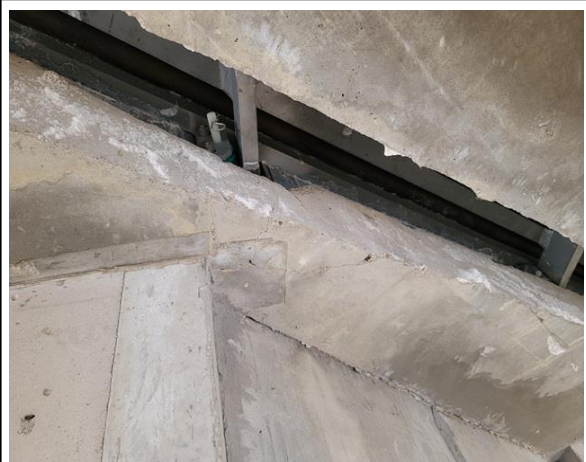
| 위 치 | 바닥판하면 상주방향 S4 |

| 현 황 | 파손 ( $A=0.3\text{m} \times 0.3\text{m}$ ) |

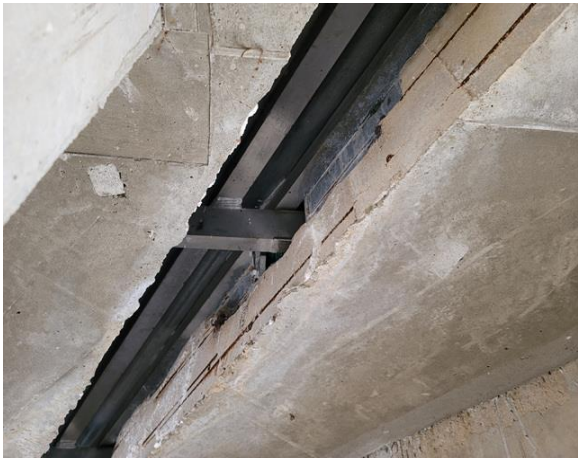
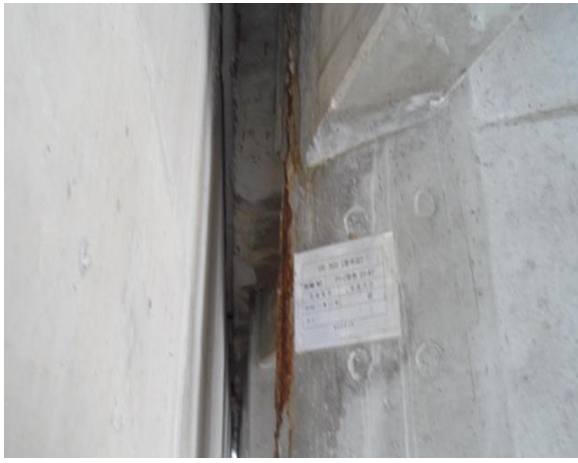
| 위 치 | 바닥판하면 영천방향 S3 | 위 치 | 거더 영천방향 S1 |

| 현 황 | 파손 및 철근노출(A=9.0m×0.5m) | 현 황 | 박락 및 철근노출(A=0.2m×2.0m) |

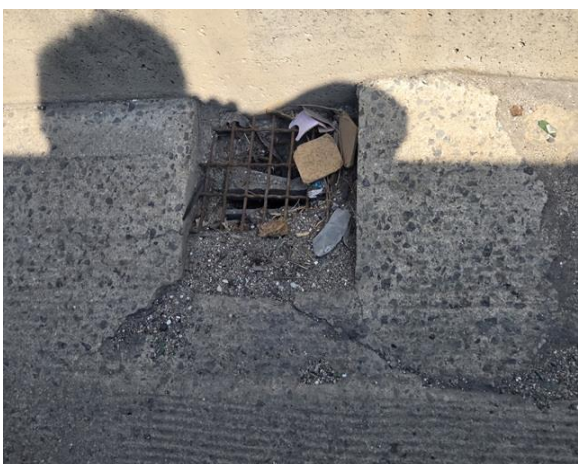
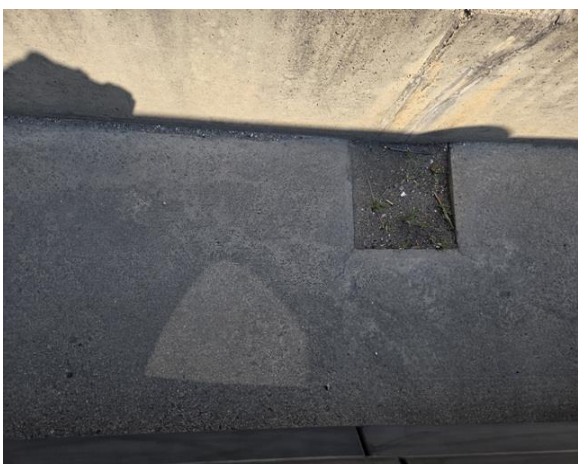
| 위 치 | 교면포장 상주방향 S3 | 위 치 | 교면포장 상주방향 S11 |

| 현 황 | 배수구 주변 파손(A=0.3m×0.3m) | 현 황 | 배수구 막힘 |

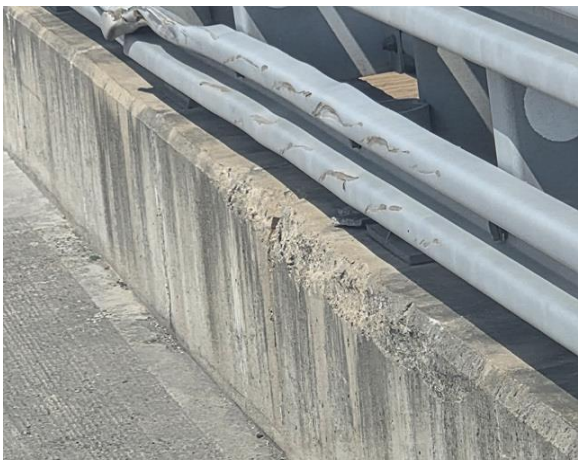
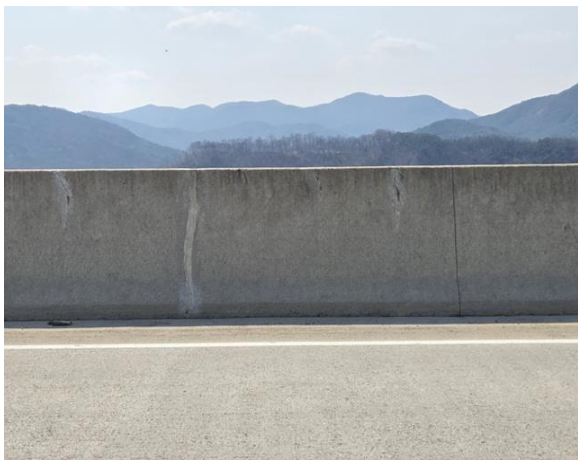
| 위 치 | 방호벽 상주방향 S3 | 위 치 | 중분대 상주방향 S9 |

| 현 황 | 연석 파손(A=2.0m×0.2m) | 현 황 | 균열(Cw<0.3mm) |

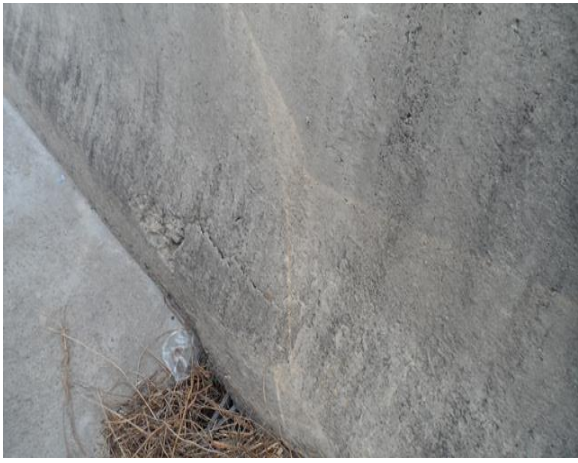
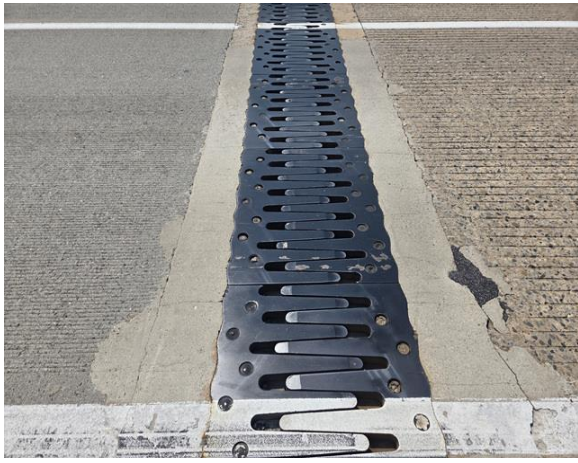
| 위 치 | 방호벽 영천방향 S1 | 위 치 | 신축이음 상주방향 A1 |

| 현 황 | 들뜸(A=0.5m×0.3m) | 현 황 | 후타재 균열(Cw≥0.3mm) |

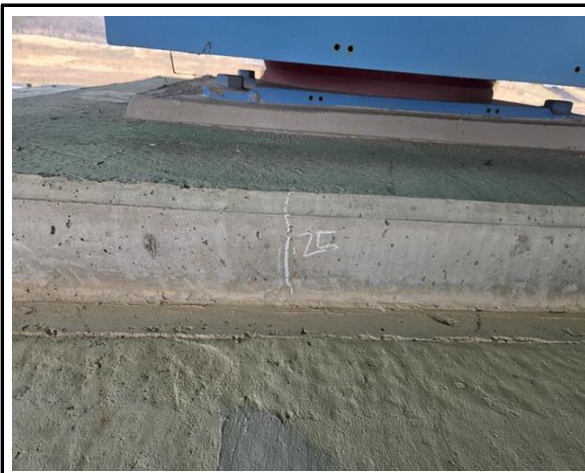
| 위 치 | 교량받침 P6-SH3 |

| 현 황 | 받침콘크리트 균열( $Cw < 0.3\text{mm}$ ) |

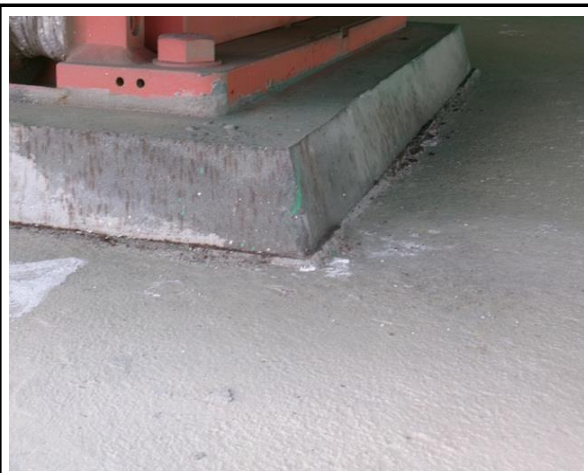
| 위 치 | 교량받침 P8-SH1 |

| 현 황 | 무수축몰탈 박락( $A = 0.1\text{m} \times 0.2\text{m}$ ) |

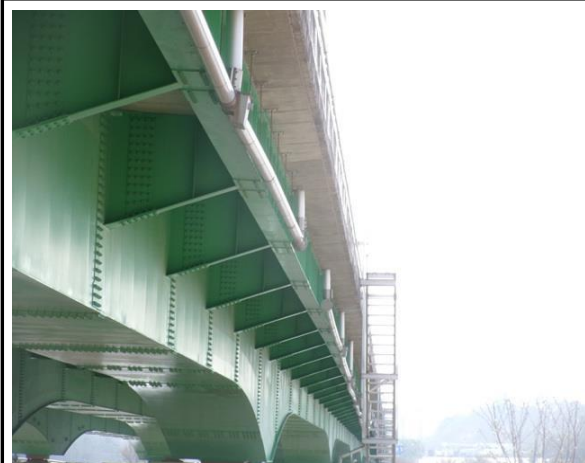
| 위 치 | 바닥판하면 S6 |

| 현 황 | 균열부백태( $A = 0.1\text{m} \times 1.0\text{m}$ ) |

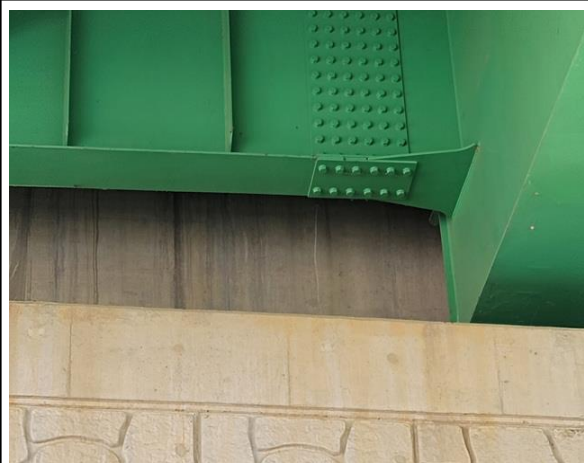
| 위 치 | 교대 A1 |

| 현 황 | 균열( $Cw \geq 0.3\text{mm}$ ) |

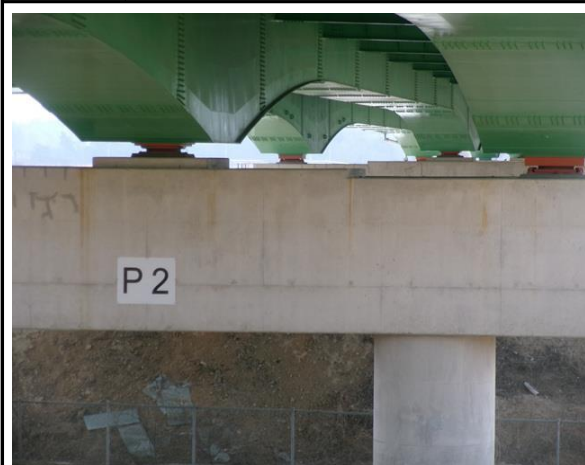
| 위 치 | 교각 P2 |

| 현 황 | 망상균열( $A = 1.0\text{m} \times 10.0\text{m}$ ) |

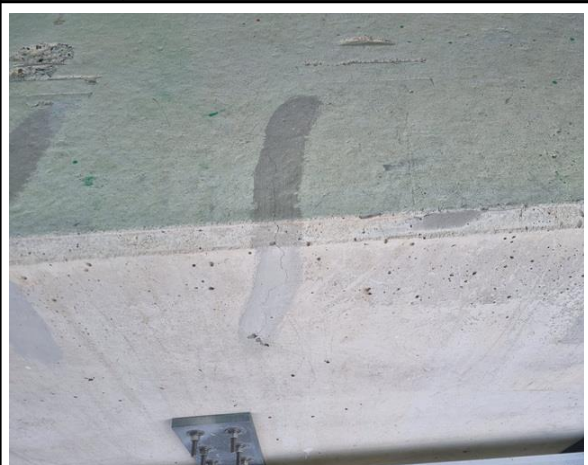
| 위 치 | 교각 P8 |

| 현 황 | 재균열( $Cw < 0.3\text{mm}$ ) |

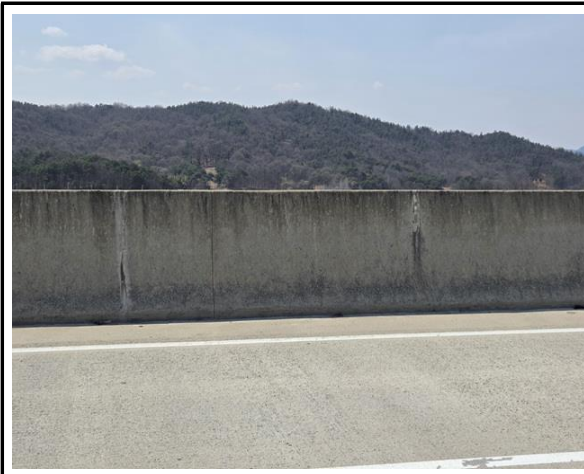
| 위 치 | 중분대 상주방향 S2 |

| 현 황 | 균열부백태 ( $A=0.1\text{m} \times 1.0\text{m}$ ) |

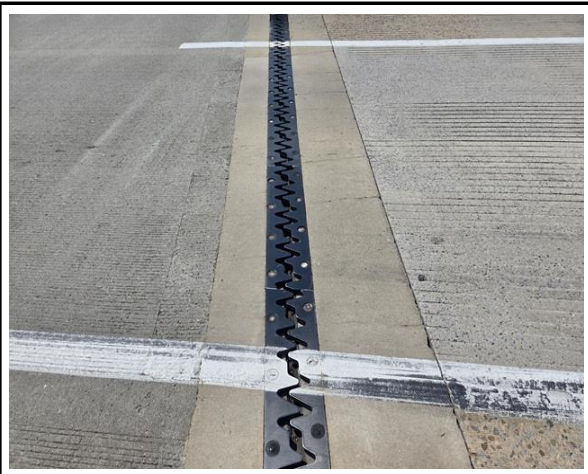
| 위 치 | 신축이음 상주방향 A1 |

| 현 황 | 후타재 균열 ( $C_w \geq 0.3\text{mm}$ ) |

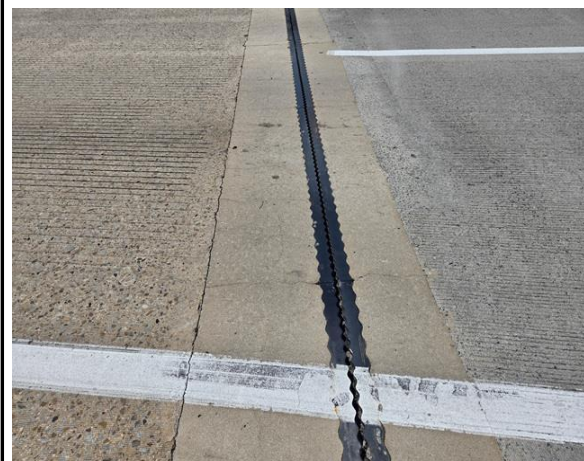
| 위 치 | 신축이음 상주방향 A2 |

| 현 황 | 후타재 망상균열 ( $A=0.5\text{m} \times 4.0\text{m}$ ) |

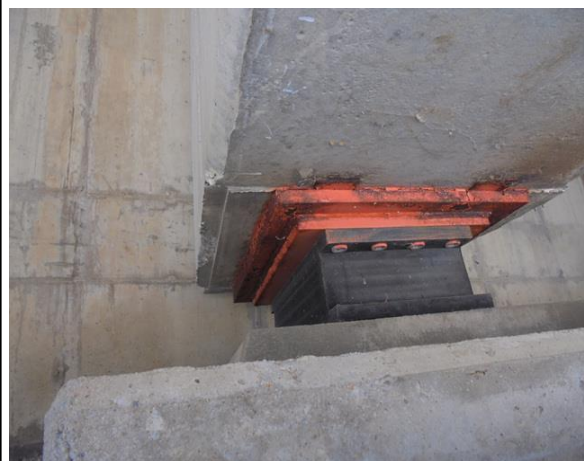
| 위 치 | 교량받침 영천방향 A1-SH2 |

| 현 황 | Plate 부식 |

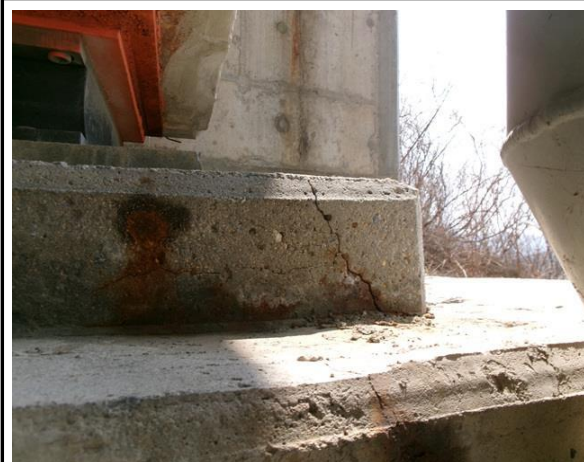
| 위 치 | 교량받침 영천방향 A2-SH5 |

| 현 황 | 균열 ( $C_w \geq 0.3\text{mm}$ ) |

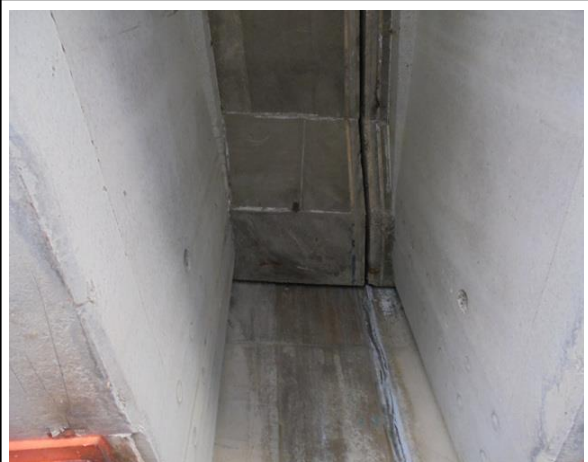
| 위 치 | 바닥판하면 영천방향 S1 |

| 현 황 | 박리 ( $A=1.0\text{m} \times 0.3\text{m}$ ) |

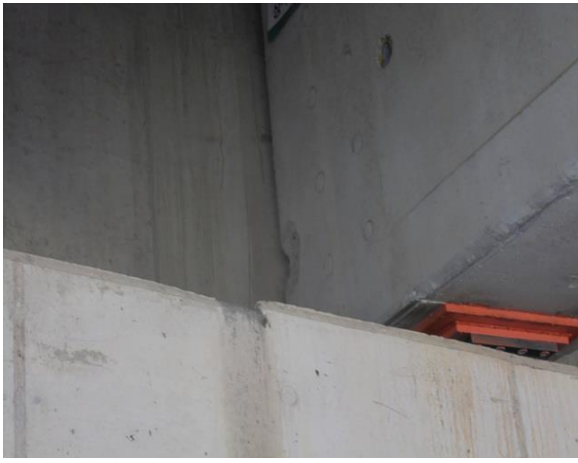
| 위 치 | 거더 상주방향 S1-G3 | 위 치 | 거더 영천방향 S1-G3 |

| 현 황 | 파손(A=0.2m×0.3m) | 현 황 | 파손(A=0.2m×0.2m) |
