## 15. 군위JCT R-A4교

## 전경 및 손상현황 사진

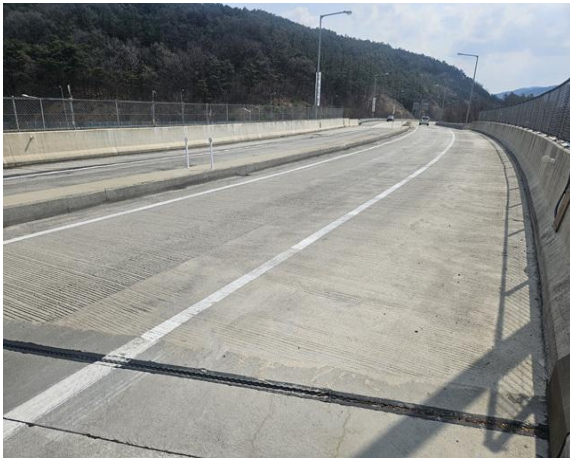
| 위 치 | 교면포장 본선방향 S1 | 위 치 | 교면포장 본선방향 S1 |

| 현 황 | 보수부 소성변형 보수 | 현 황 | 보수부 소성변형 보수 |

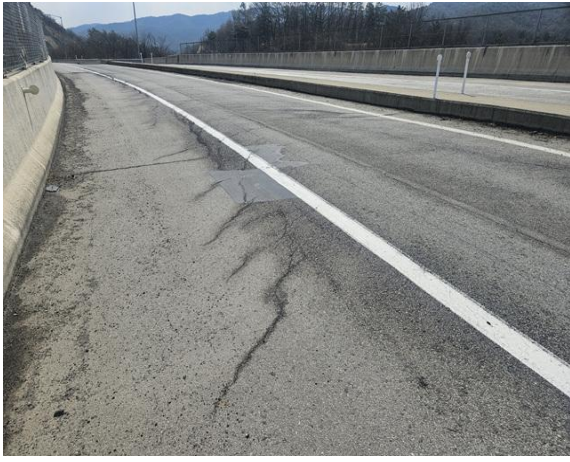
| 위 치 | 교면포장 중앙고속도로방향 S1 | 위 치 | 교면포장 중앙고속도로방향 S1 |

| 현 황 | 아스콘 균열(L=7.0m) | 현 황 | 아스콘 균열(L=7.0m) |

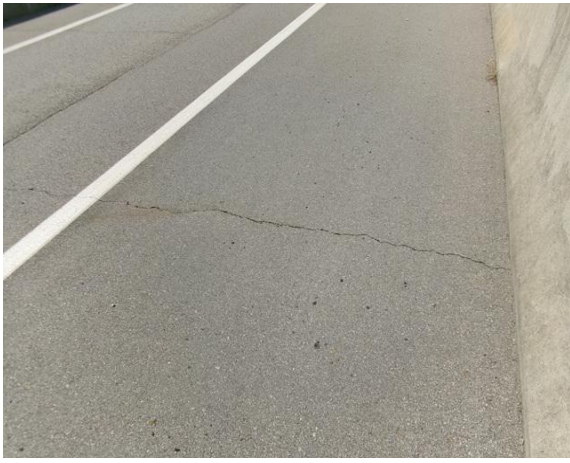
| 위 치 | 교면포장 S1 | 위 치 | 교면포장 S8 |

| 현 황 | 아스콘 균열(L=1.5m) | 현 황 | 접속부 포장파손(A=0.3m×1.0m) |

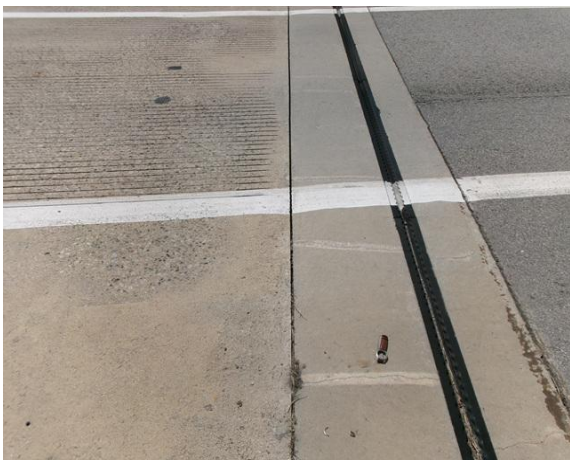
| 위 치 | 신축이음 A1 | 위 치 | 신축이음 P2 |

| 현 황 | 후타재 접속부 이격(L=8.0m) | 현 황 | 후타재 균열(Cw<0.3mm) |

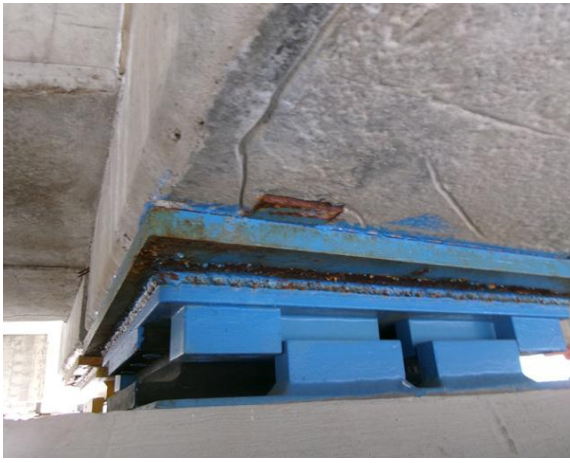
| 위 치 | 교량받침 P1-SH3 | 위 치 | 교량받침 P1-SH4 |

| 현 황 | 플레이트 부식 | 현 황 | 받침콘크리트 파손(A=0.1m×0.2m) |

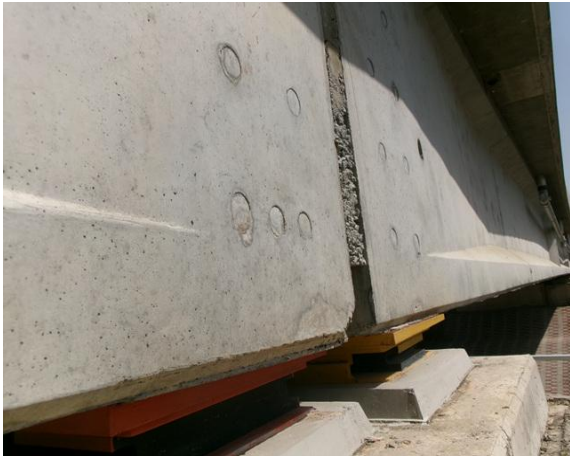
| 위 치 | 거더 S2-G1 | 위 치 | 가로보 S5-G3~4 |

| 현 황 | 재료분리(A=0.1m×0.1m) | 현 황 | 들뜸(A=0.3m×0.3m) |

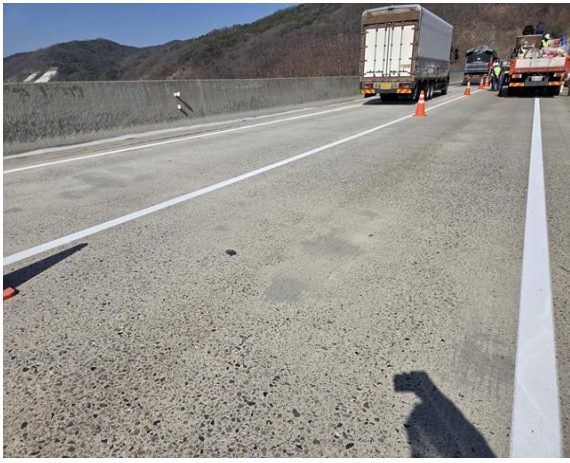
| 위 치 | 교면포장 상주방향 S1 | 위 치 | 교면포장 영천방향 S4 |

| 현 황 | 망상균열 (A=40.0m×7.0m) | 현 황 | 망상균열 (A=40.0m×3.0m) |

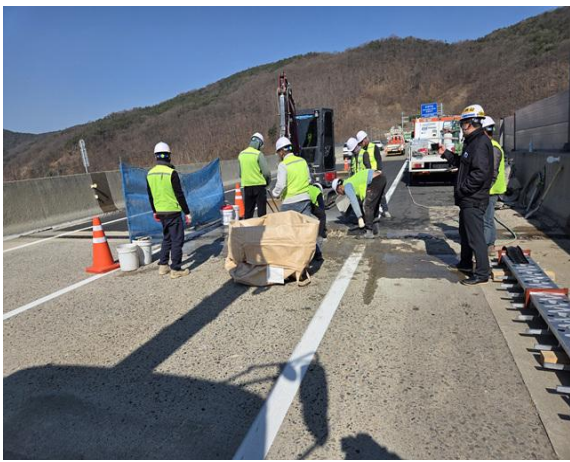
| 위 치 | 신축이음 상주방향 A1 | 위 치 | 신축이음 상주방향 A2 |

| 현 황 | 교체작업 | 현 황 | 후타재 박리 (A=0.1m×0.2m) |

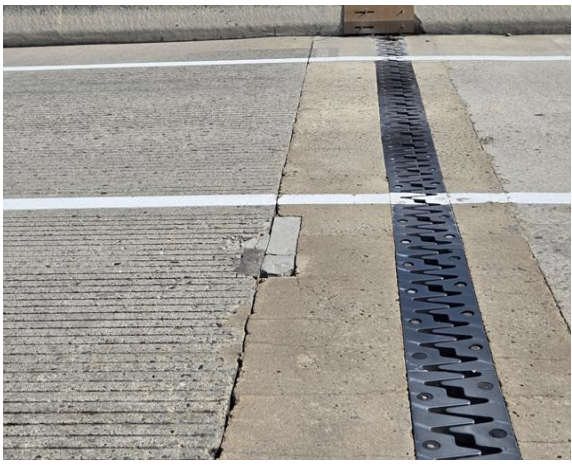
| 위 치 | 신축이음 영천방향 A1 | 위 치 | 교량받침 상주방향 A2-SH3 |

| 현 황 | 후타재 파손(A=0.1m×1.5m) | 현 황 | 플레이트 부식 |

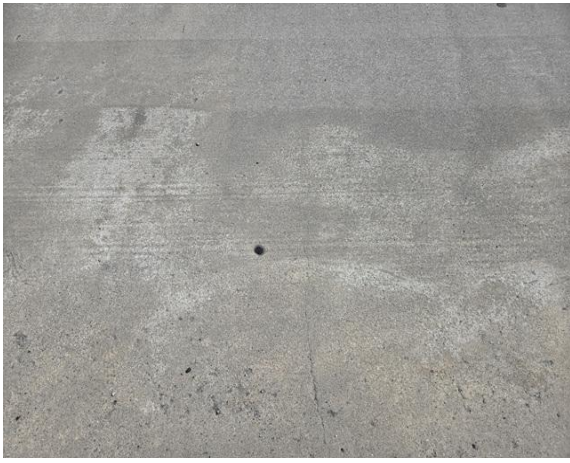
| 위 치 | 교면포장 영천방향 S2 | 위 치 | 방호벽 상주방향 S3 |

| 현 황 | 균열(L=2.0m) | 현 황 | 방호벽 파손(A=0.4m×0.4m) |

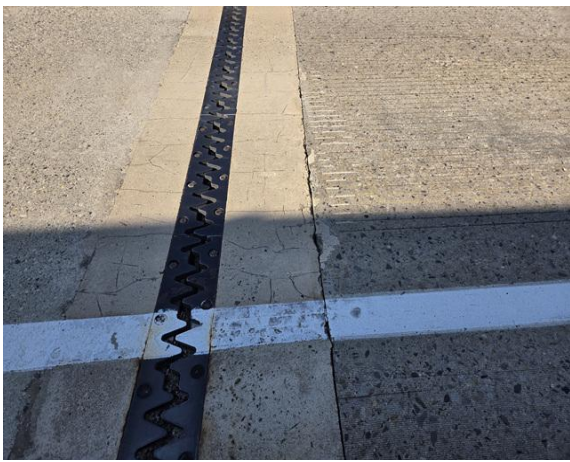
| 위 치 | 신축이음 상주방향 A1 | 위 치 | 교량받침 상주방향 A1-SH5 |

| 현 황 | 후타재 파손(A=0.1m×1.0m) | 현 황 | 플레이트 부식 |

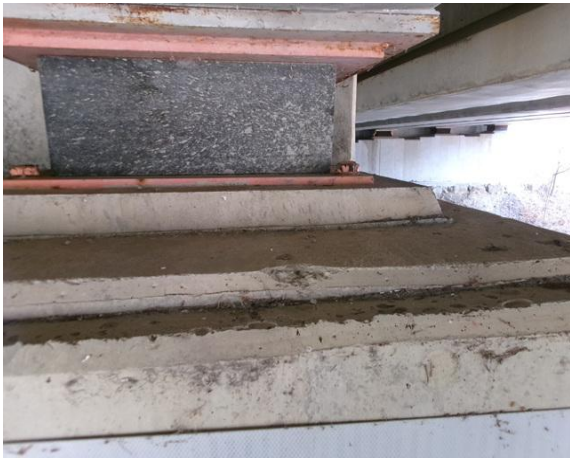
| 위 치 | 교량받침 영천방향 A1-SH1 | 위 치 | 거더 영천방향 S1-G5 |

| 현 황 | 받침콘크리트 파손(A=0.1m×0.2m) | 현 황 | 균열(Cw<0.3mm) |

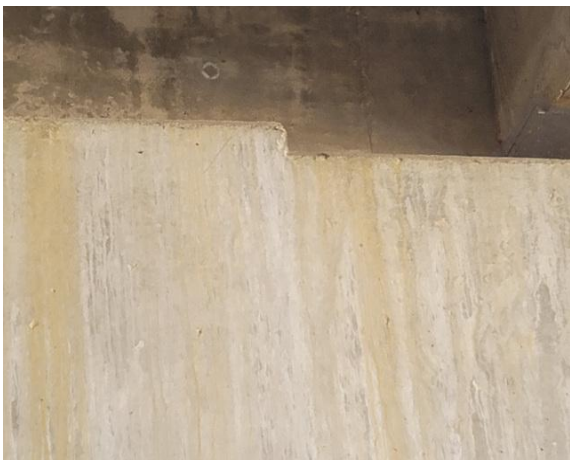
| 위 치 | 교각 상주방향 P6 | 위 치 | 교각 영천방향 P1 |

| 현 황 | 균열(Cw<0.3mm) | 현 황 | 균열 보수 |

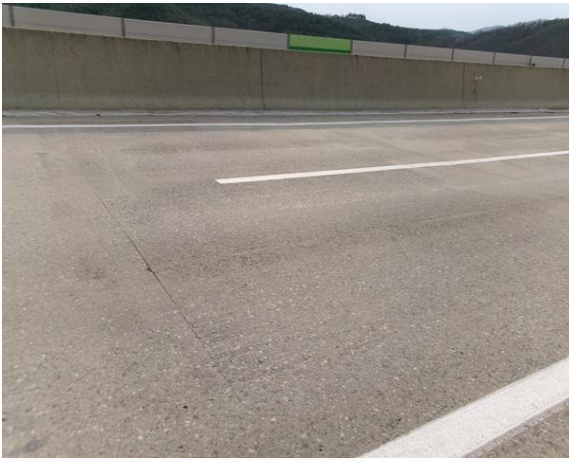
| 위 치 | 교면포장 상주방향 S3 | 위 치 | 교면포장 영천방향 S2 |

| 현 황 | 망상균열(A=40.0m×6.0m) | 현 황 | 균열(L=3.0m) |

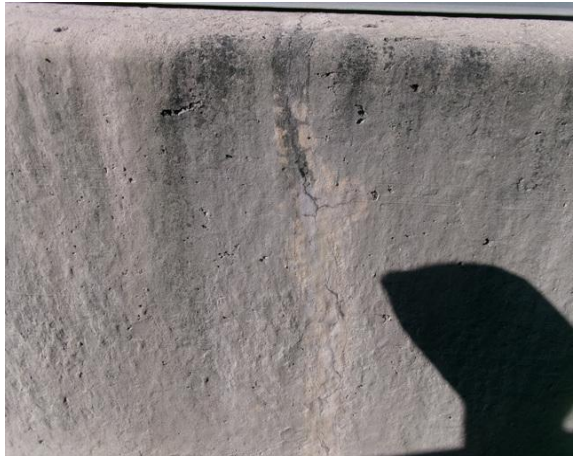
| 위 치 | 중분대 상주방향 S1 | 위 치 | 방호벽 영천방향 S3 |

| 현 황 | 파손(A=0.1×1.5m) | 현 황 | 균열부백태(A=0.2m×1.0m) |

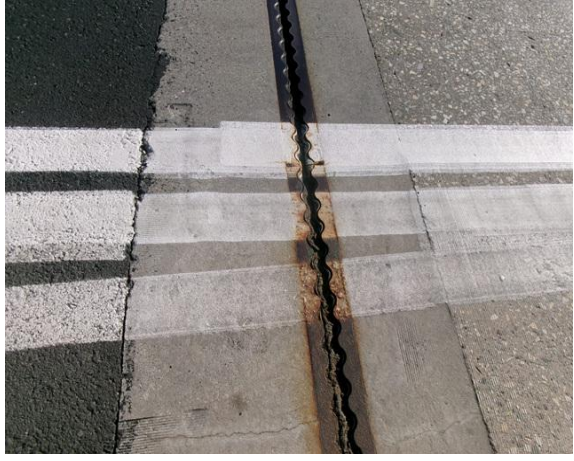
| 위 치 | 신축이음 상주방향 A2 | 위 치 | 신축이음 영천방향 A1 |

| 현 황 | 망상균열(A=0.5m×1.0m) | 현 황 | 본체 부식(L=10.0m) |

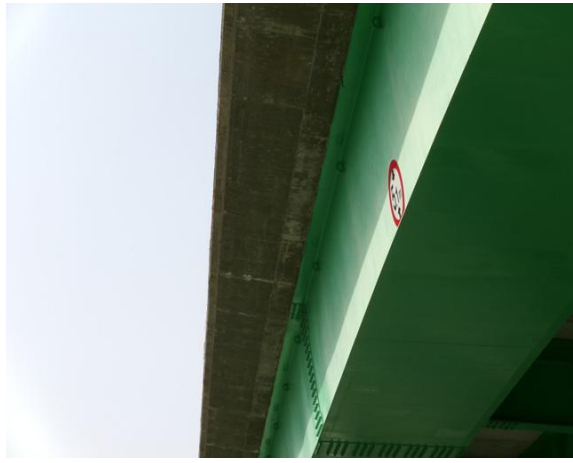
| 위 치 | 바닥판하면 영천방향 S2 | 위 치 | 교대 상주방향 A2 |

| 현 황 | 균열부백대 (A=0.2m×1.0m) | 현 황 | 누수흔적 (A=6.2m×4.0m) |

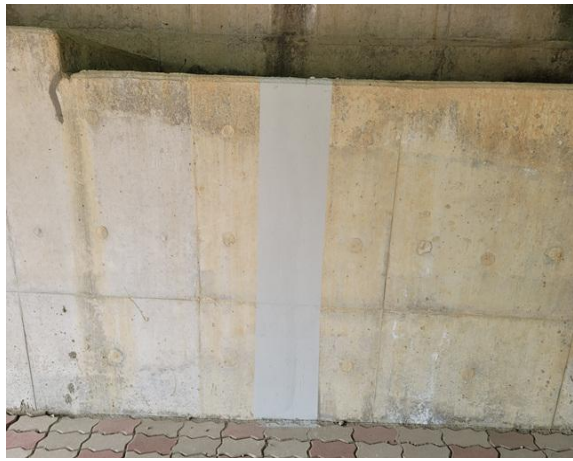
| 위 치 | 교대 영천방향 A1 | 위 치 | 교대 영천방향 A2 |

| 현 황 | 균열 보수 | 현 황 | 균열 (Cw≥0.3mm) |

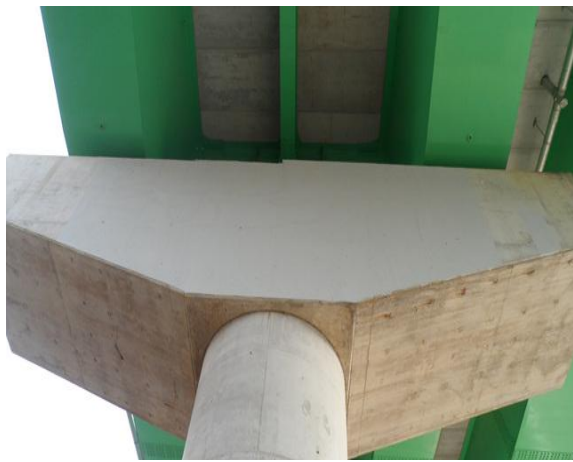
| 위 치 | 교각 상주방향 P1 | 위 치 | 교각 영천방향 P1 |

| 현 황 | 망상균열 보수 | 현 황 | 균열 (Cw<0.3mm) |

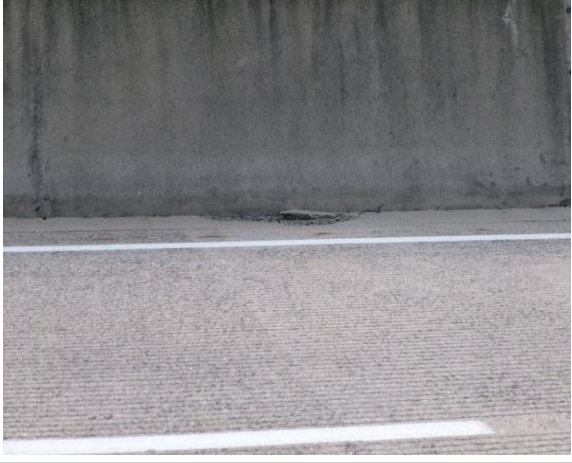
| 위 치 | 교면포장 상주방향 S4 | 위 치 | 중분다 상주방향 S6 |

| 현 황 | 파손(A=0.3m×1.0m) | 현 황 | 균열(Cw<0.3mm) |

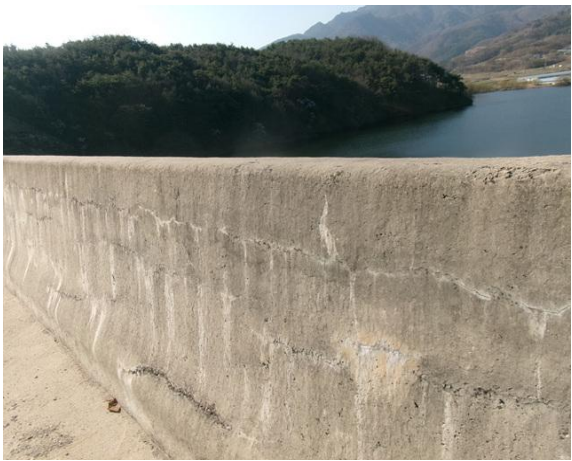
| 위 치 | 방호벽 영천방향 S4 | 위 치 | 방호벽 영천방향 S7 |

| 현 황 | 균열(Cw<0.3mm) | 현 황 | 균열(Cw<0.3mm) |

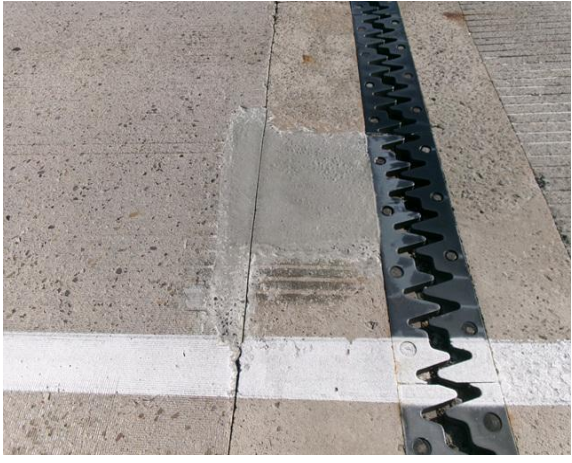
| 위 치 | 신축이음 영천방향 A1 | 위 치 | 바닥판하면 상주방향 S1 |

| 현 황 | 후타재 보수부 파손 보수 | 현 황 | 파손(A=0.3m×0.5m) |

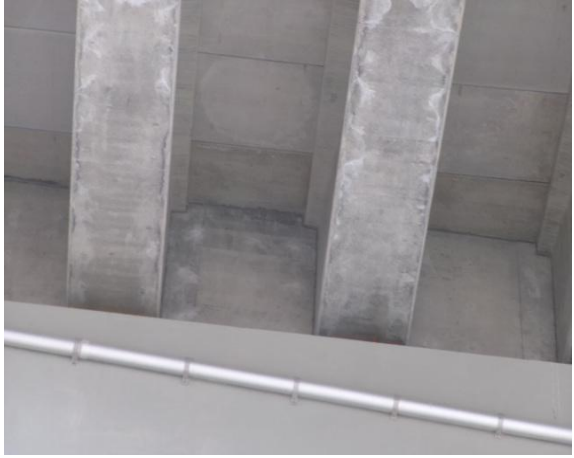
| 위 치 | 바닥판하면 영천방향 S7 | 위 치 | 가로보 상주방향 S2-G2~3 |

| 현 황 | 파손(A=0.1m×0.2m) | 현 황 | 망상균열 보수 |

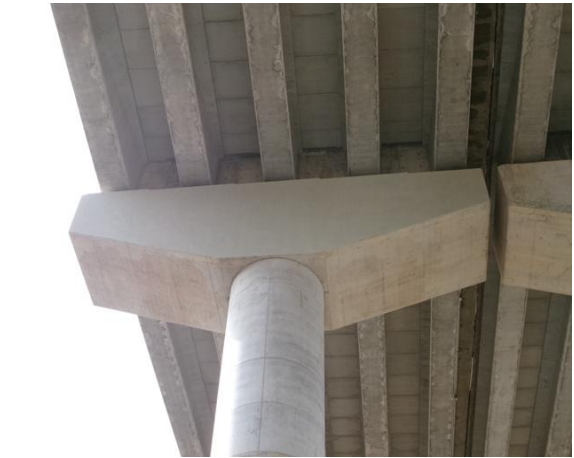
| 위 치 | 교각 상주방향 P5 | 위 치 | 교각 영천방향 P4 |

| 현 황 | 균열(Cw<0.3mm) | 현 황 | 망사균열 보수 |

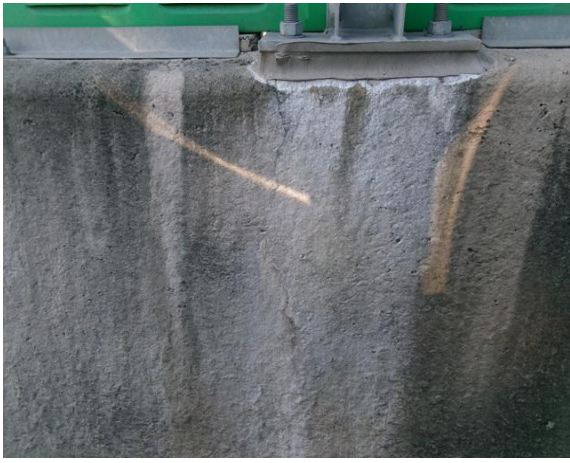
| 위 치 | 방호벽 영천방향 S2 | 위 치 | 방호벽 영천방향 S2 |

| 현 황 | 균열 ( $Cw < 0.3\text{mm}$ ) | 현 황 | 방음벽 변형 |

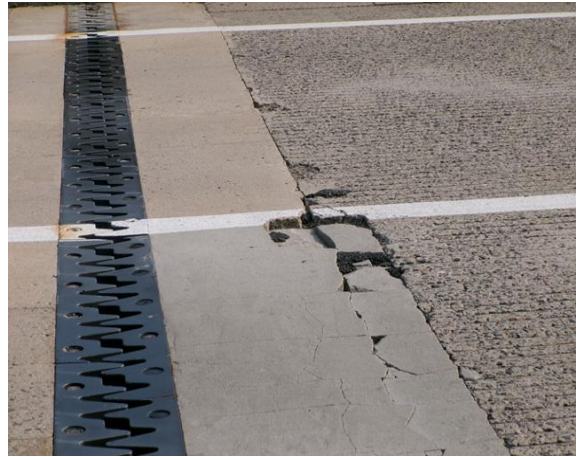
| 위 치 | 중분대 영천방향 S3 | 위 치 | 신축이음 상주방향 A1 |

| 현 황 | 접속부 이격 ( $L=1.0\text{m}$ ) | 현 황 | 후타재 파손 ( $A=0.3\text{m} \times 3.0\text{m}$ ) |

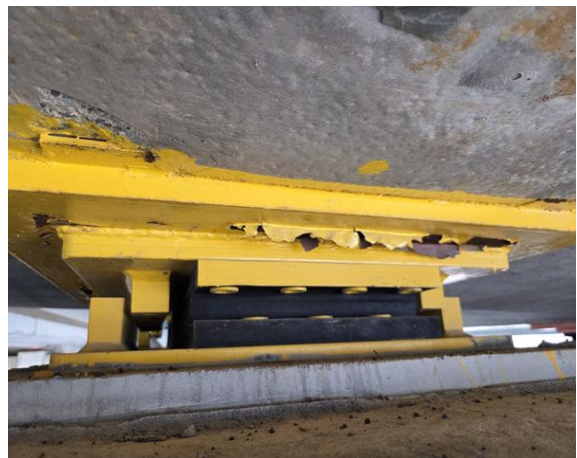
| 위 치 | 신축이음 영천방향 A2 | 위 치 | 교량받침 상주방향 P1-SH7 |

| 현 황 | 후타재 망상균열 ( $A=0.5\text{m} \times 3.0\text{m}$ ) | 현 황 | 플레이트 도장박락 ( $A=0.5\text{m} \times 0.1\text{m}$ ) |

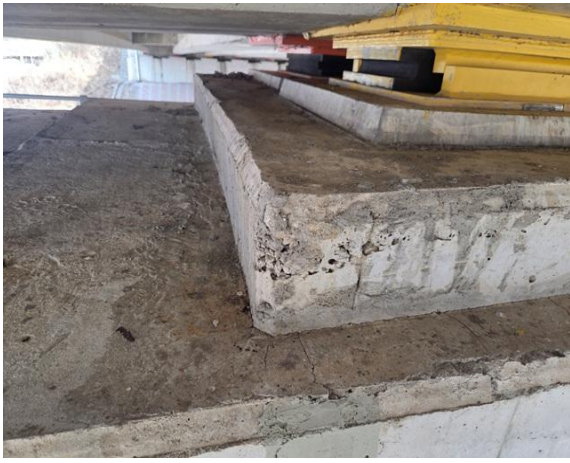
| 위 치 | 교량받침 상주방향 P2-SH2 | 위 치 | 교량받침 상주방향 P2-SH3 |

| 현 황 | 재료분리 (A=0.3.0m×0.1m) | 현 황 | 무수축물탈 균열 (Cw<0.3mm) |

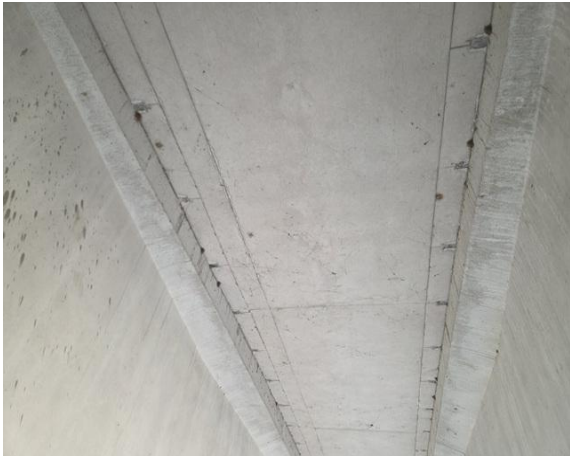
| 위 치 | 바닥판하면 상주방향 S2 | 위 치 | 바닥판하면 영천방향 S3 |

| 현 황 | 망상균열 (A=15.0m×1.5m) | 현 황 | 망상균열 (A=15.0m×1.5m) |

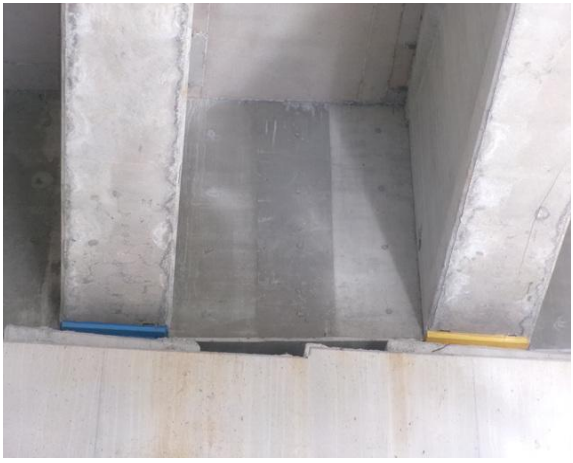
| 위 치 | 가로보 영천방향 S3-G3~4 | 위 치 | 교대 상주방향 A1 |

| 현 황 | 충분리(A=0.5m×1.5m) | 현 황 | 누수흔적(A=0.5m×2.0m) |

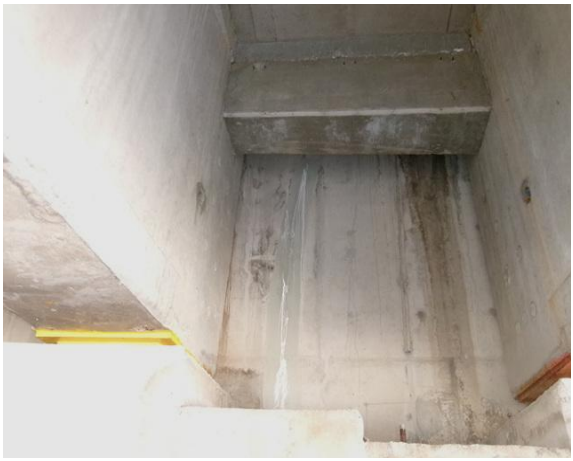
| 위 치 | 교대 상주방향 A1 | 위 치 | 교대 상주방향 A1 |

| 현 황 | 백태(A=0.1m×1.5m) | 현 황 | 충분리 보수 |

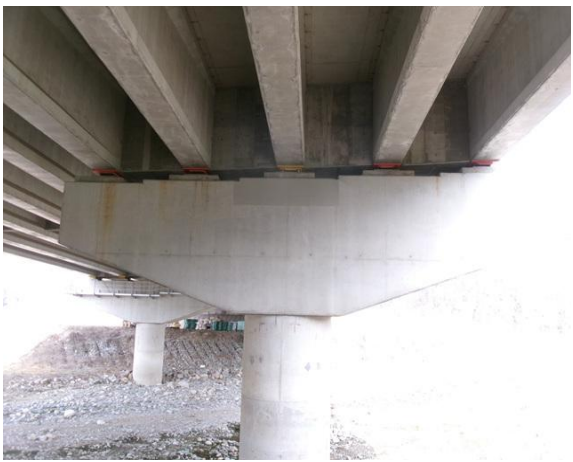
| 위 치 | 교각 영천방향 P1 | 위 치 | 배수시설 상주방향 S1 |

| 현 황 | 망상균열(A=8.0m×2.0m) | 현 황 | 배수구 막힘 |
