## 22. 화남1교

전경 및 손상현황 사진

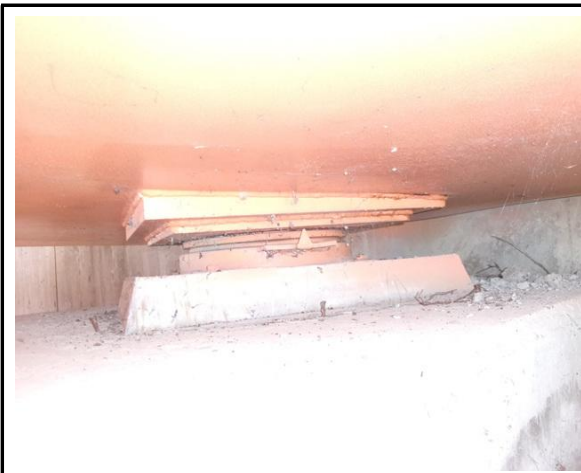
| 위 치 | 교량받침 영천방향 A1-SH1 |

| 현 황 | 이동량 표시계 탈락 1EA |

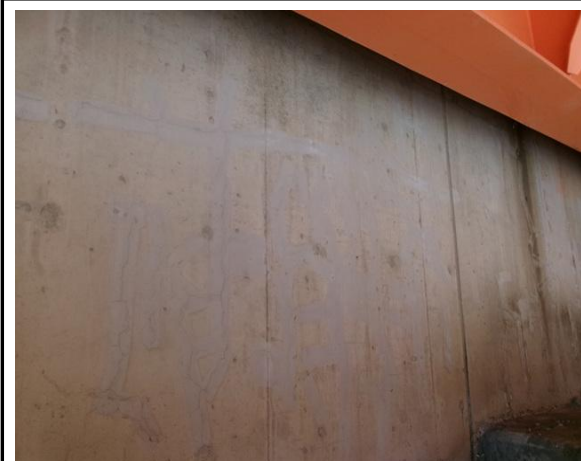
| 위 치 | 교대 영천방향 A1 |

| 현 황 | 보수부 망상균열(A=8.0m×2.0m) |

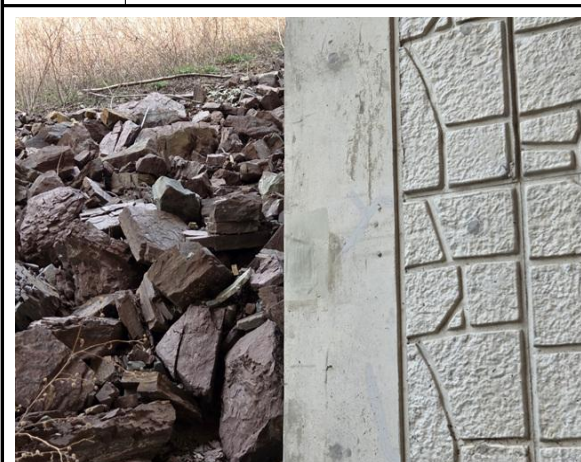
| 위 치 | 교대 상주방향 A2 |

| 현 황 | 교대 파손 보수 |

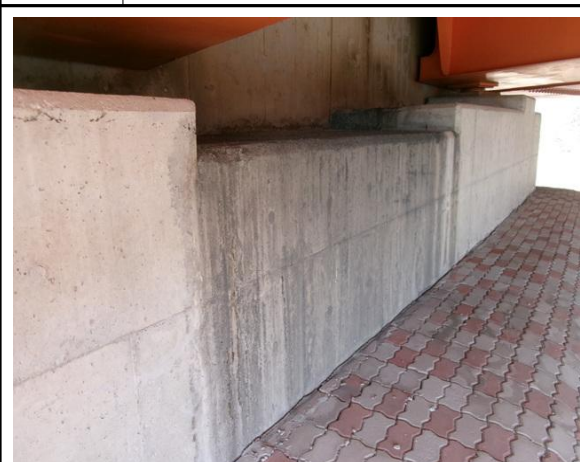
| 위 치 | 교대 영천방향 A1 |

| 현 황 | 누수흔적(A=5.0m×2.0m) |

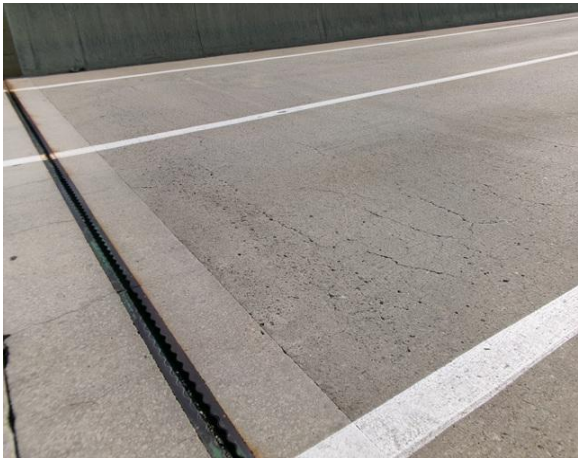
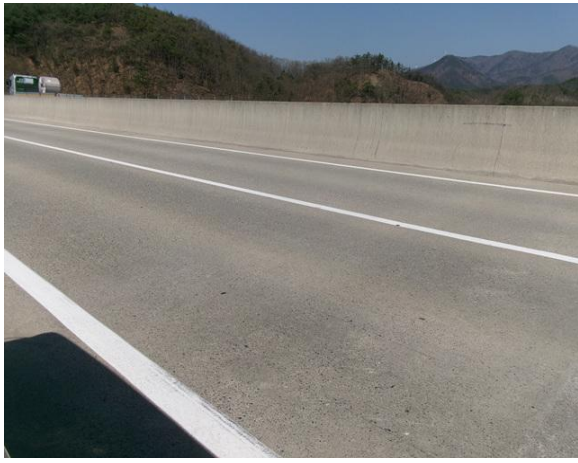
| 위 치 | 교면포장 상주방향 S5 | 위 치 | 교면포장 영천방향 S5 |

| 현 황 | 망상균열(A=35.0m×7.0m) | 현 황 | 망상균열(A=35.0m×5.0m) |

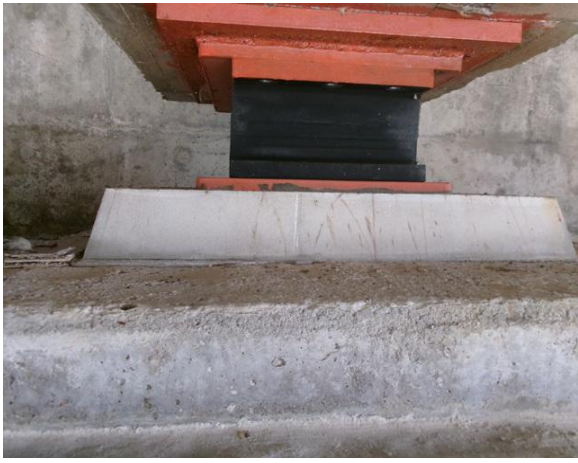
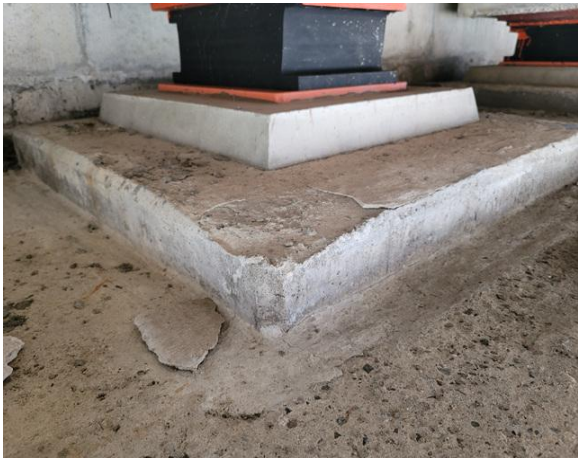
| 위 치 | 교량받침 영천방향 A2-SH4 | 위 치 | 교량받침 상주방향 A1-SH5 |

| 현 황 | 무수축물탈 균열(Cw<0.3mm) | 현 황 | 받침콘크리트 층분리(A=0.2m×0.2m) |

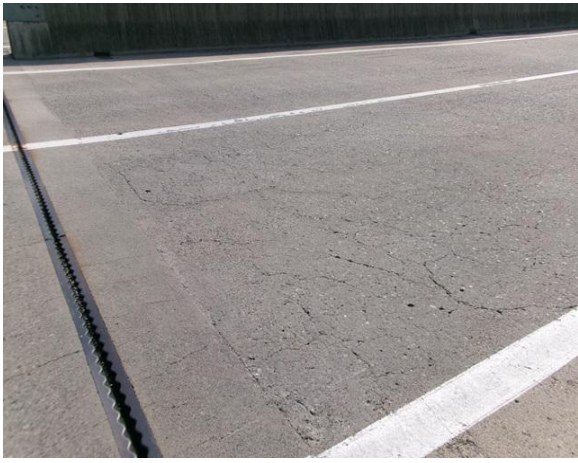
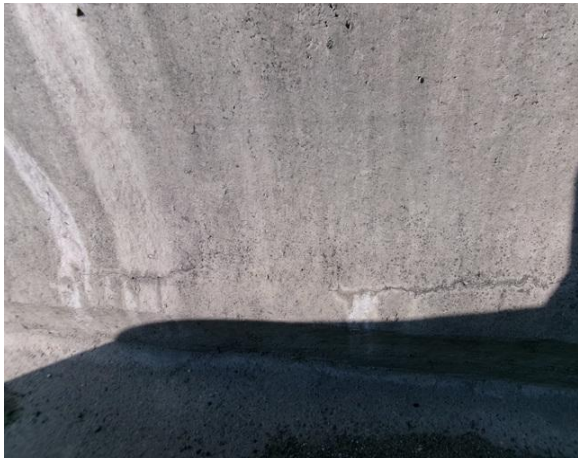
| 위 치 | 교면포장 상주방향 S4 | 위 치 | 방호벽 상주방향 S4 |

| 현 황 | 망상균열(A=35.0m×6.0m) | 현 황 | 균열(Cw≥0.3mm) |

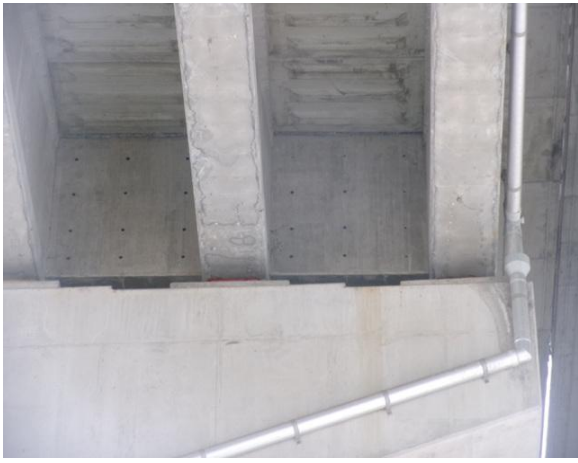
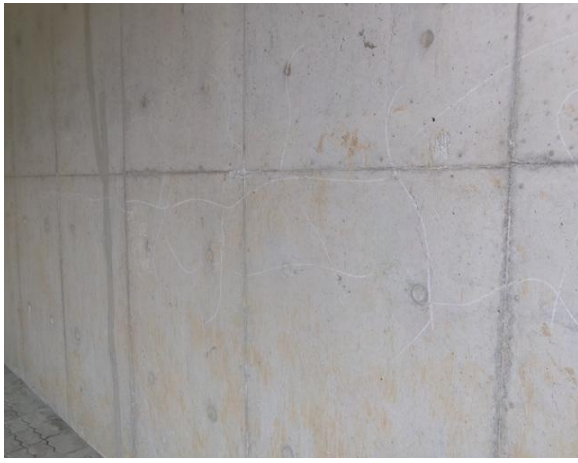
| 위 치 | 가로보 상주방향 S2-G4~5 | 위 치 | 교대 상주방향 A1 |

| 현 황 | 박리 (A=0.2m×0.3m) | 현 황 | 망상균열 (A=4.0m×1.0m) |

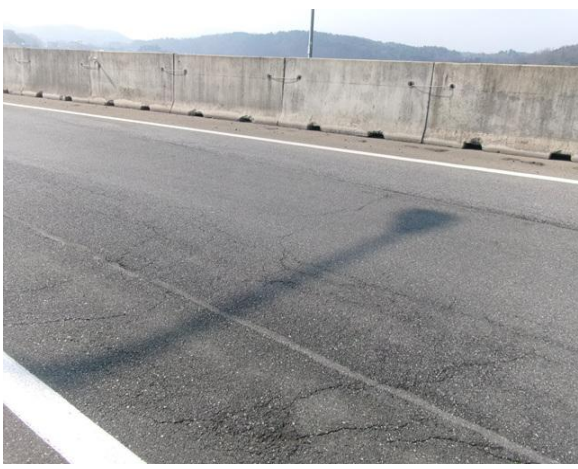
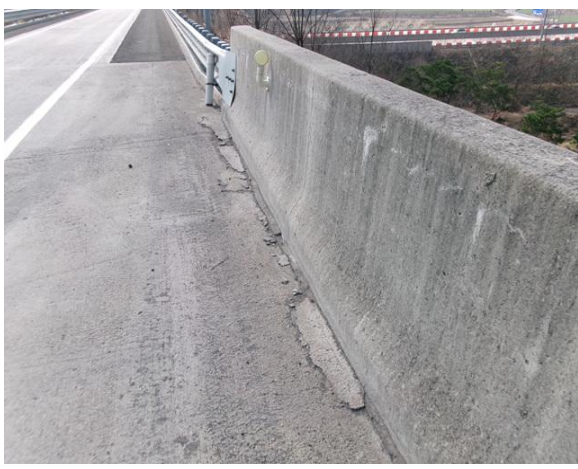
| 위 치 | 교면포장 본선방향 S3 | 위 치 | 교면포장 포향방향 S1 |

| 현 황 | 아스콘 소성변형(A=5.0m×2.0m) | 현 황 | 접속부 포장파손(A=0.2m×2.0m) |

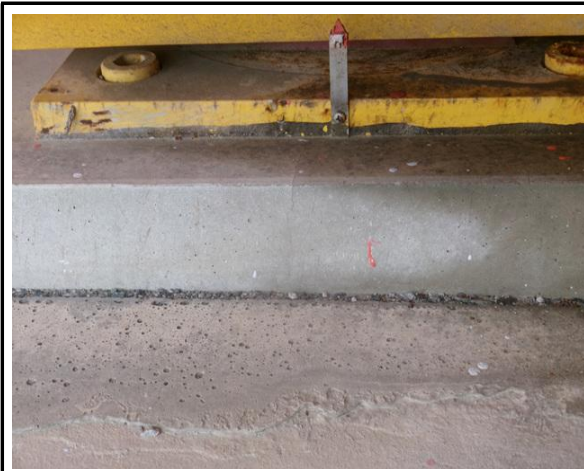
| 위 치 | 교량받침 A1-SH1 |

| 현 황 | 무수축몰탈 균열( $Cw < 0.3\text{mm}$ ) |

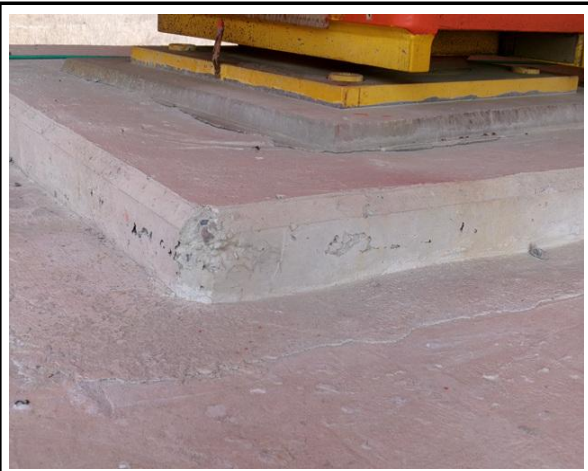
| 위 치 | 교량받침 P2-SH3 |

| 현 황 | 받침콘크리트 재료분리( $A = 0.3\text{m} \times 0.2\text{m}$ ) |

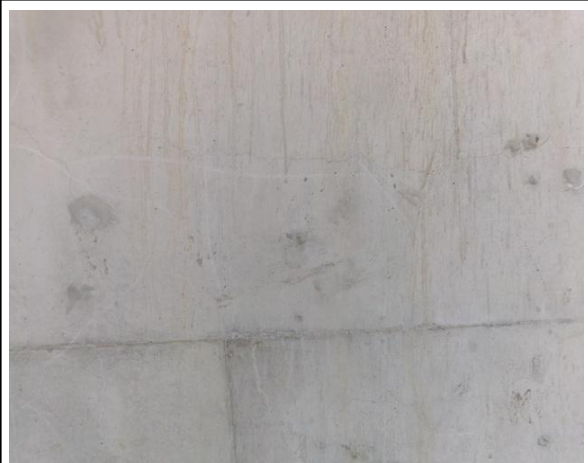
| 위 치 | 교대 A1 |

| 현 황 | 망상균열( $A = 2.0\text{m} \times 2.0\text{m}$ ) |

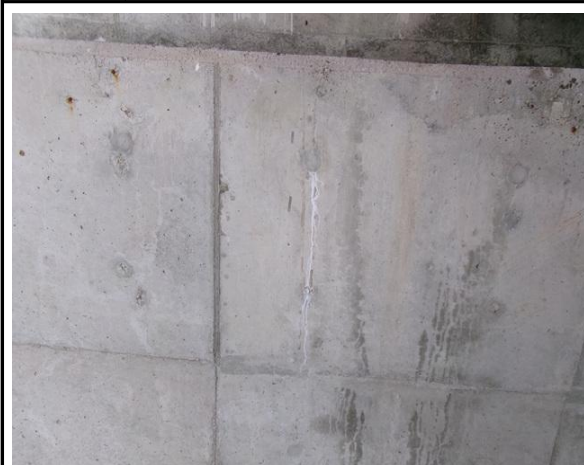
| 위 치 | 교대 A2 |

| 현 황 | 백태( $A = 0.1\text{m} \times 0.5\text{m}$ ) |

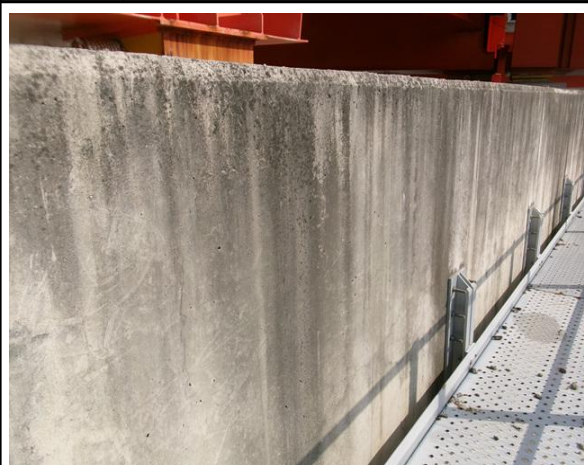
| 위 치 | 교각 P2 |

| 현 황 | 코핑부 망상균열( $A = 5.0\text{m} \times 1.0\text{m}$ ) |

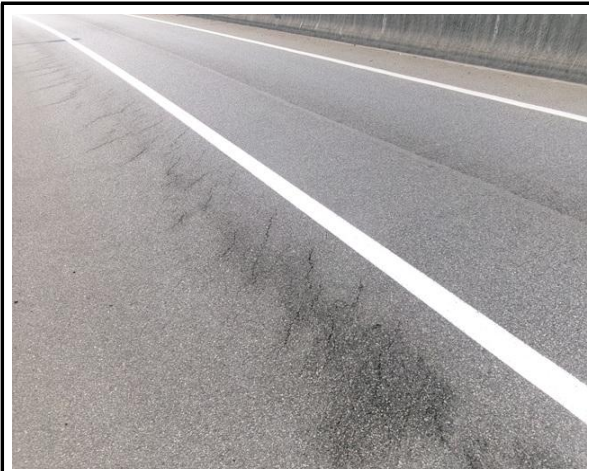
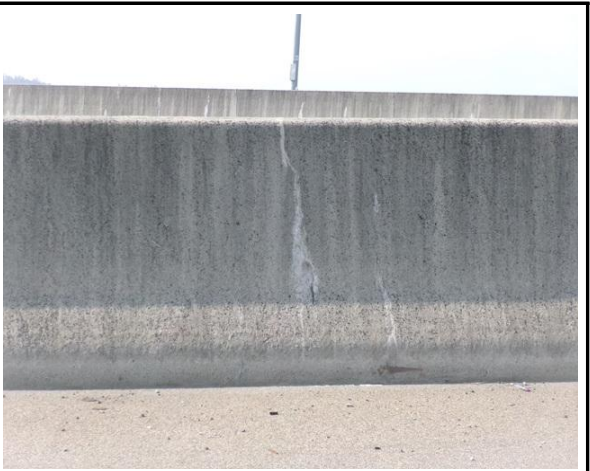
| 위 치 | 교면포장 S2 | 위 치 | 방호벽 S1 |

| 현 황 | 아스콘 밀림균열 (A=15.0m×3.0m) | 현 황 | 균열 (Cw<0.3mm) |

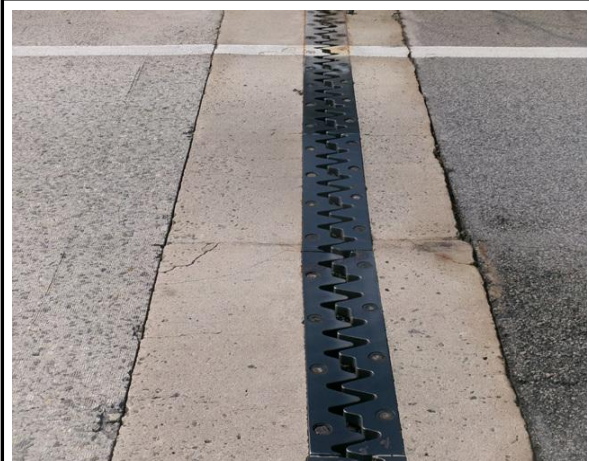
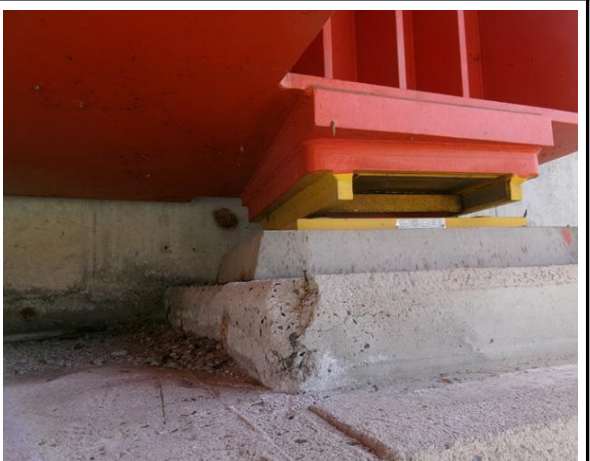
| 위 치 | 신축이음 A1 | 위 치 | 교량받침 A1 SH1 |

| 현 황 | 후타재 파손 (A=0.3m×0.3m) | 현 황 | 받침콘크리트 박락 (A=0.2m×0.2m) |

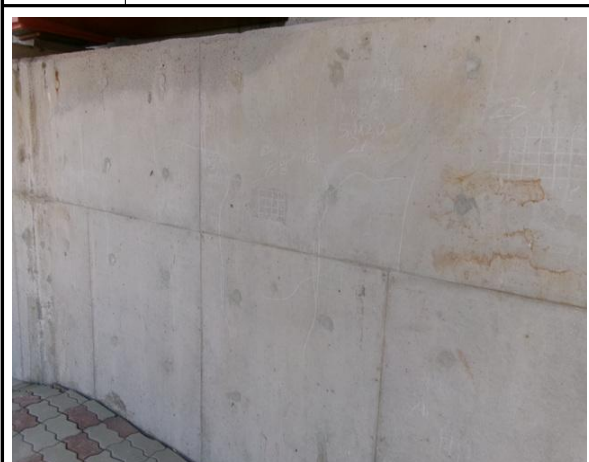
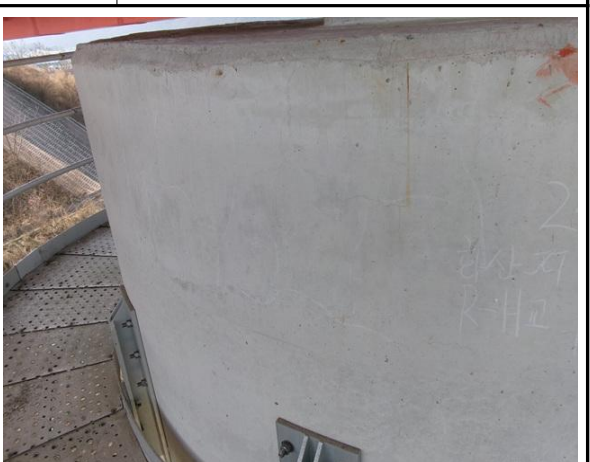
| 위 치 | 교대 A1 | 위 치 | 교각 P1 |

| 현 황 | 망상균열 (A=5.0m×2.0m) | 현 황 | 망상균열 (A=10.0m×0.5m) |

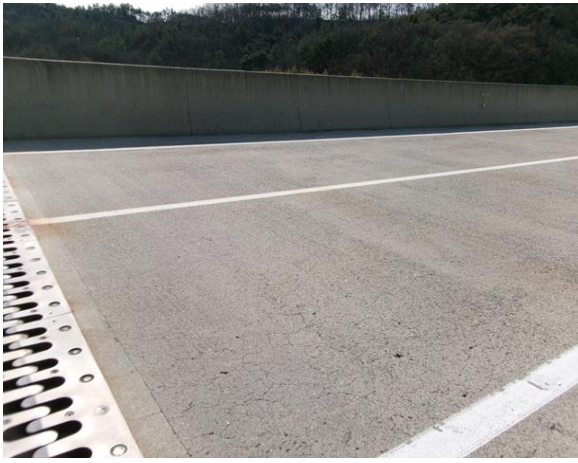
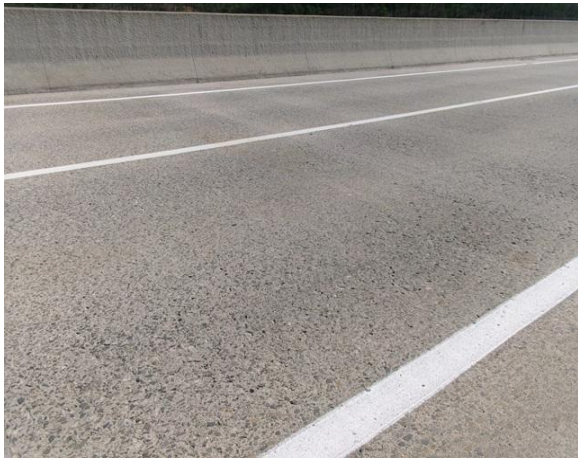
| 위 치 | 교면포장 상주방향 S4 | 위 치 | 교면포장 영천방향 S5 |

| 현 황 | 망상균열 및 재료분리 (A=40.0m×7.0m) | 현 황 | 망상균열 (A=45.0m×6.0m) |

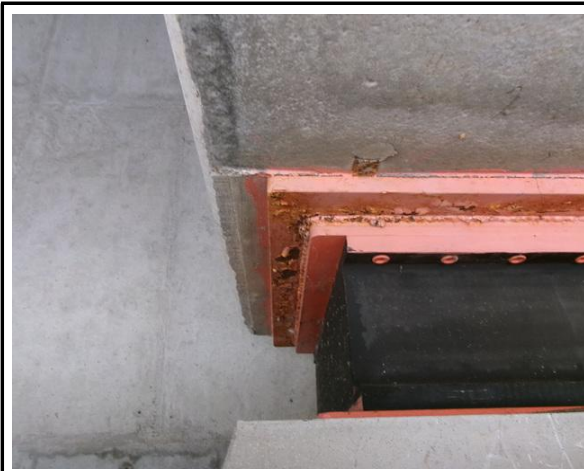
| 위 치 | 교량받침 상주방향 A2-SH2 |

| 현 황 | 플레이트 부식(2EA) |

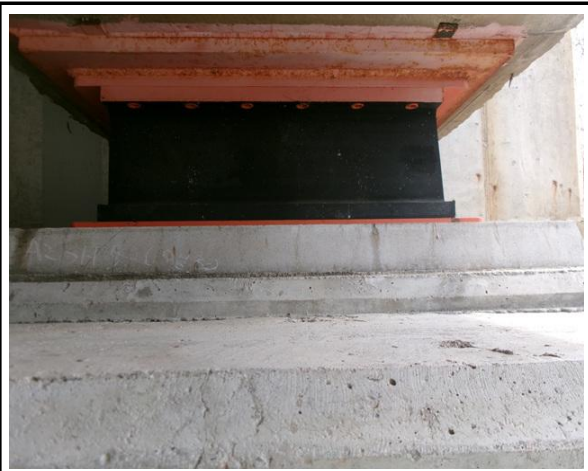
| 위 치 | 교량받침 영천방향 A2-SH5 |

| 현 황 | 무수축물탈 균열( $Cw < 0.3mm$ ) |

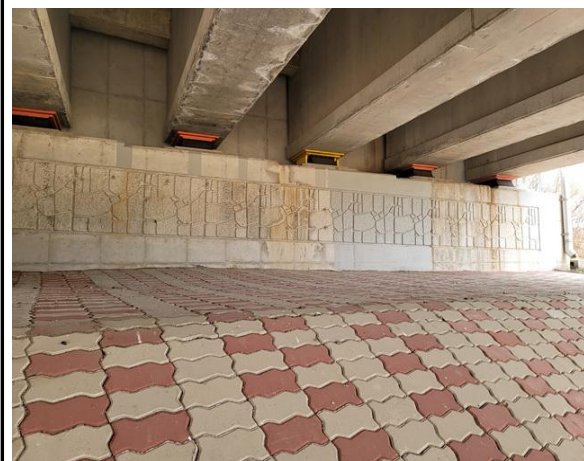
| 위 치 | 교대 상주방향 A1 |

| 현 황 | 누수흔적 보수 |

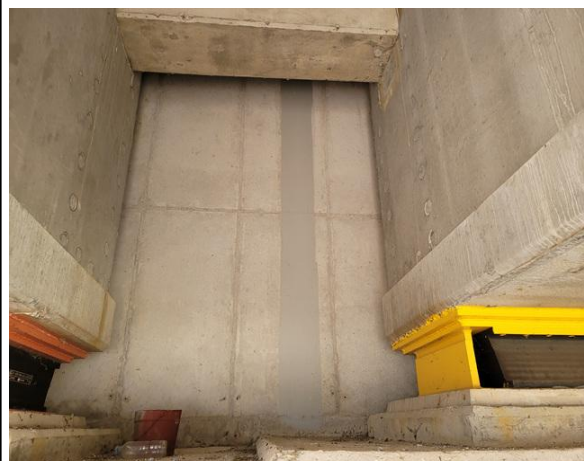
| 위 치 | 교대 영천방향 A1 |

| 현 황 | 균열 보수 |

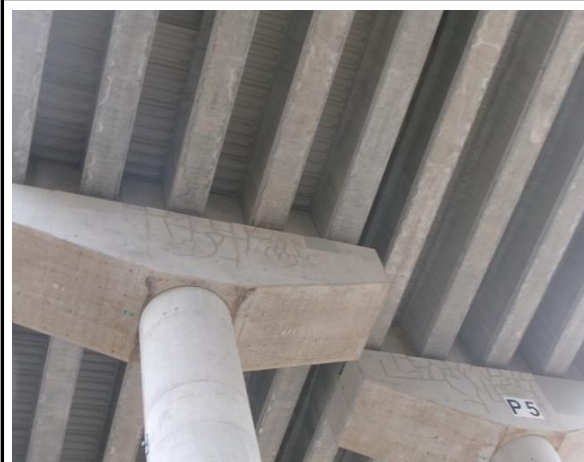
| 위 치 | 교각 상주방향 P5 |

| 현 황 | 재료분리 보수 |

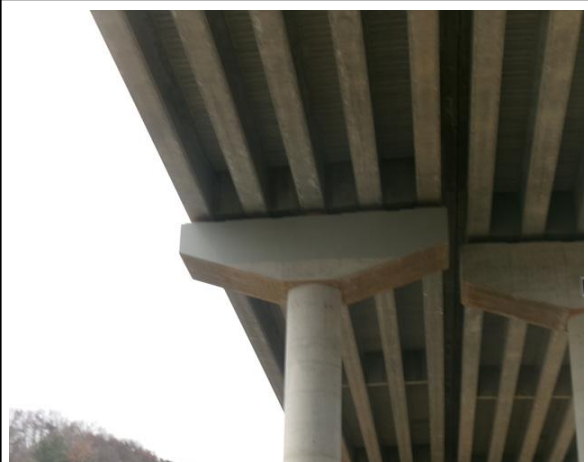
| 위 치 | 교각 영천방향 P3 |

| 현 황 | 망상균열 보수 |

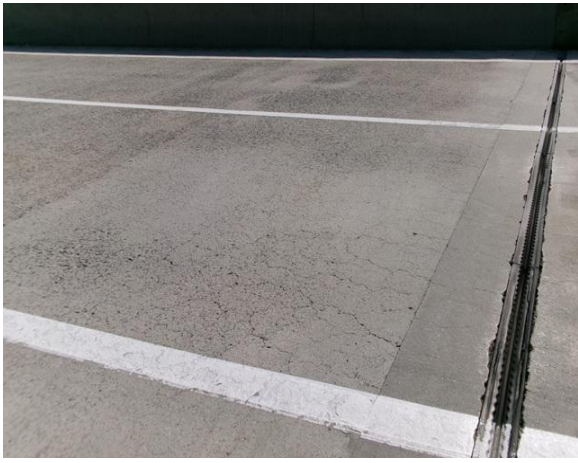
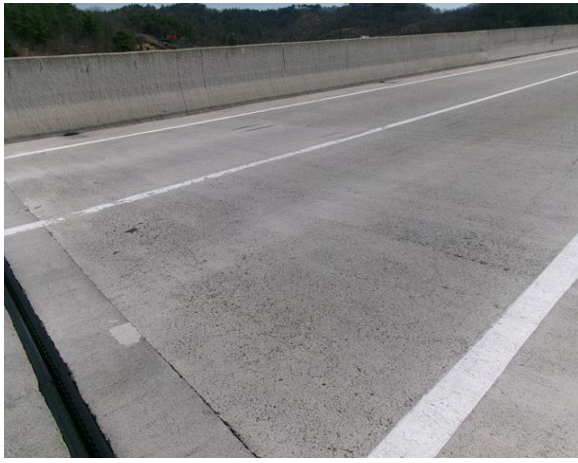
| 위 치 | 교면포장 상주방향 S2 | 위 치 | 교면포장 영천방향 S1 |

| 현 황 | 망상균열 (A=30.0m×3.0m) | 현 황 | 망상균열 (A=20.0m×7.0m) |

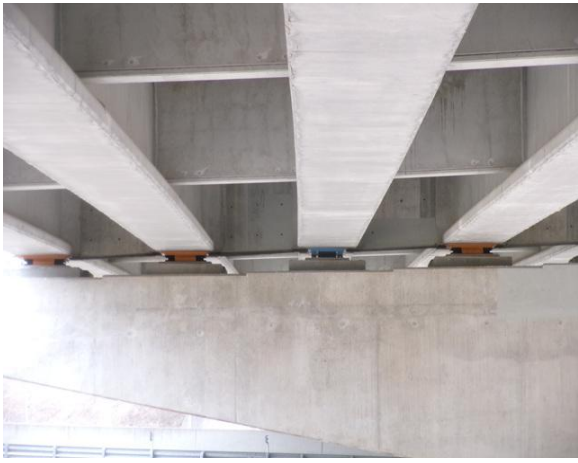
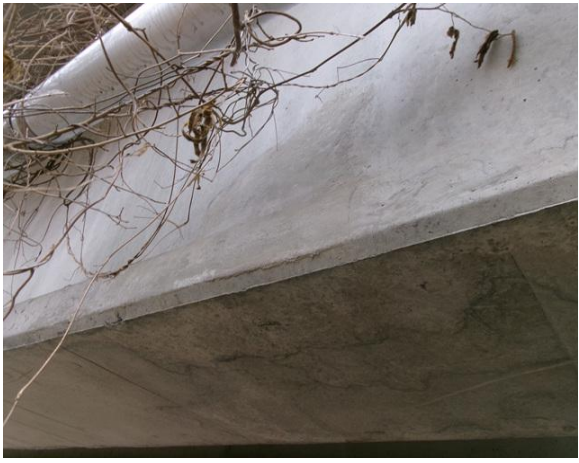
| 위 치 | 가로보 S1 | 위 치 | 거더 S1-G1 |

| 현 황 | 재료분리 보수 | 현 황 | 재료분리 보수 |

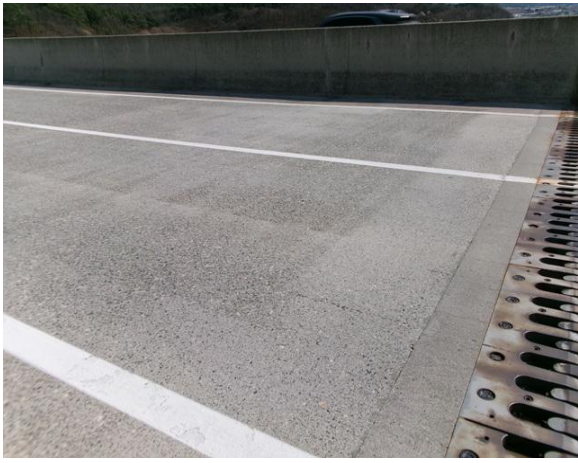
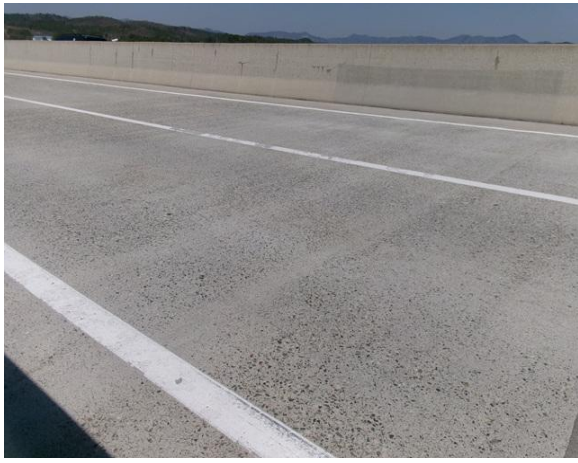
| 위 치 | 교면포장 상주방향 S10 | 위 치 | 교면포장 영천방향 S6 |

| 현 황 | 망상균열(A=40.0m×6.0m) | 현 황 | 망상균열(A=40.0m×5.0m) |

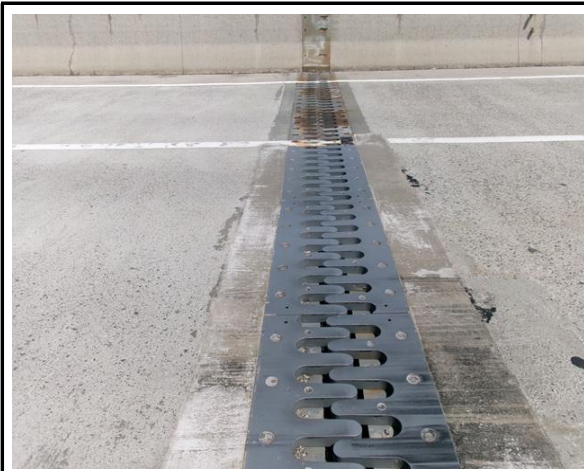
| 위 치 | 신축이음 영천방향 P3 |

| 현 황 | 후타재 파손 보수 |

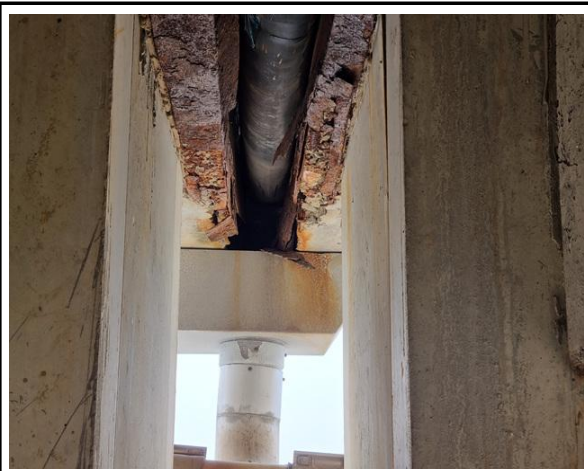
| 위 치 | 신축이음 영천방향 P9 |

| 현 황 | 본체 부식(L=0.6m) |

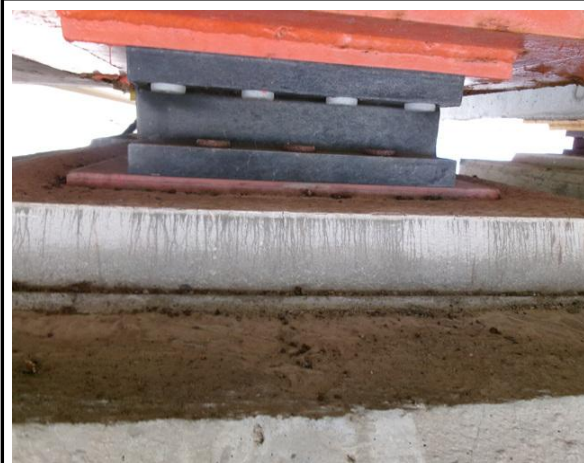
| 위 치 | 교량받침 P5-SH16 |

| 현 황 | 무수축물탈 균열(Cw<0.3mm) |

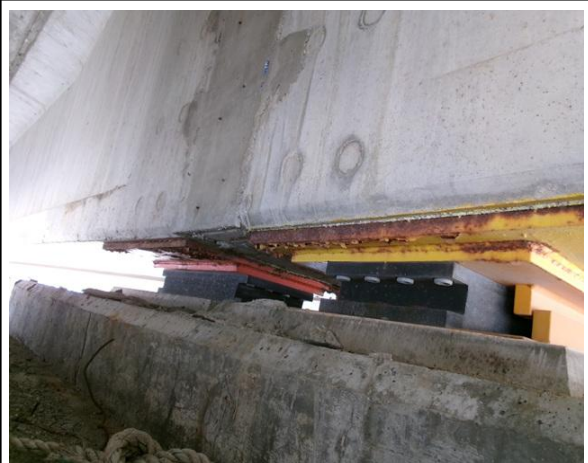
| 위 치 | 교량받침 P6-SH8 |

| 현 황 | 플레이트 부식 |

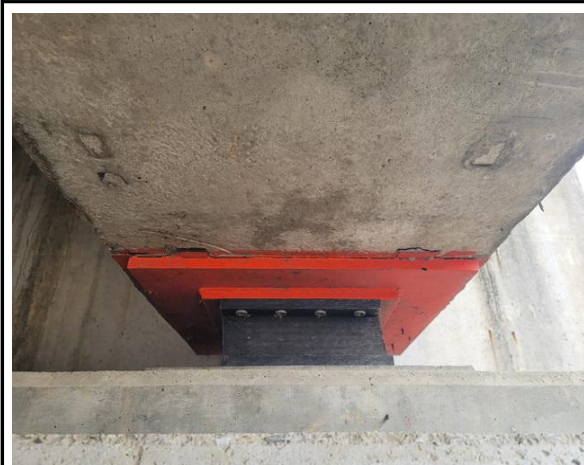
| 위 치 | 거더 S1-G1 |

| 현 황 | 박리(A=0.1m×0.1m) |

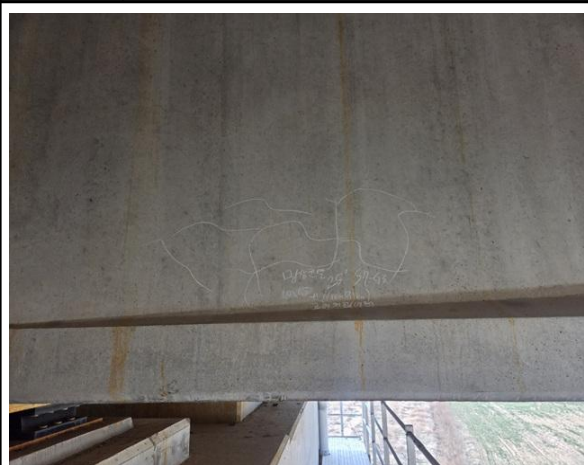
| 위 치 | 거더 S7-G3 |

| 현 황 | 망상균열(A=1.0m×0.5m) |

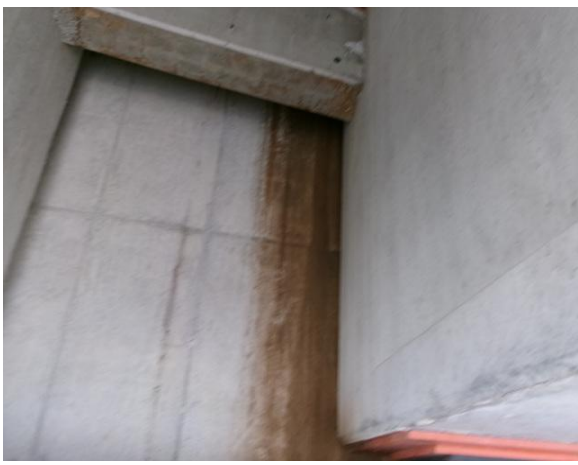
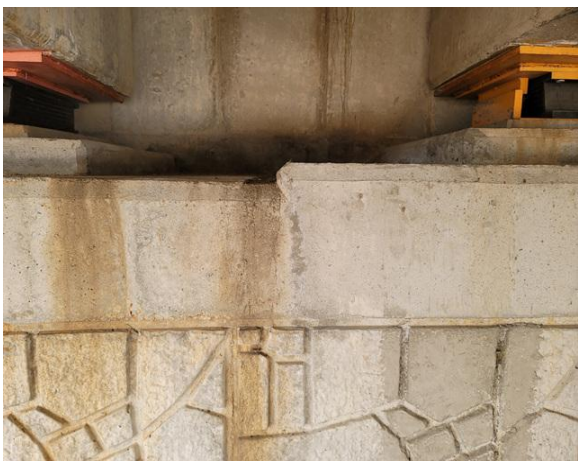
| 위 치 | 교대 A2 | 위 치 | 교대 A1 |

| 현 황 | 누수흔적(A=1.0m×3.0m) | 현 황 | 균열(Cw<0.3mm) |

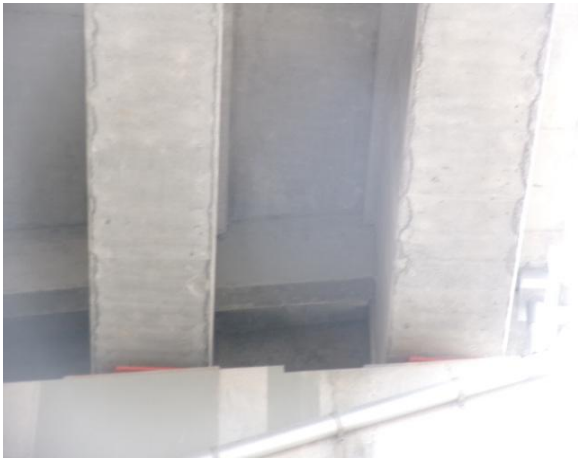
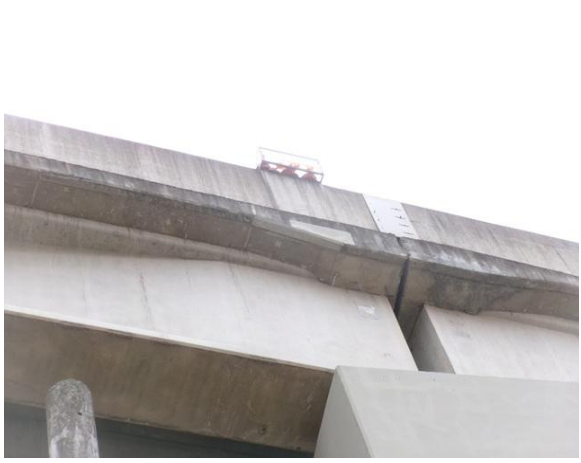
| 위 치 | 가로보 영천방향 S2-G4~G5 | 위 치 | 바닥판하면 상주방향 S3 |

| 현 황 | 재료분리(A=0.5m×0.5m) | 현 황 | 재료분리 보수 |

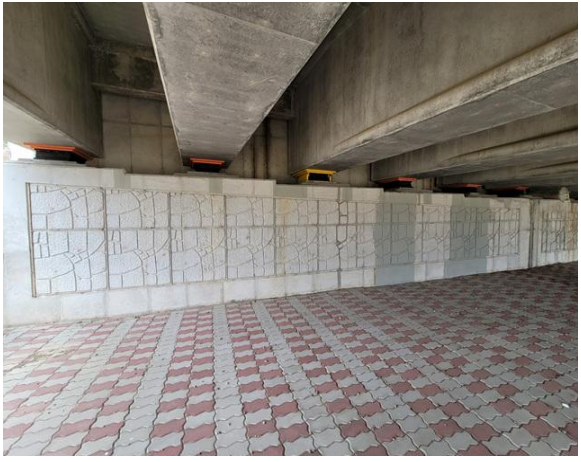
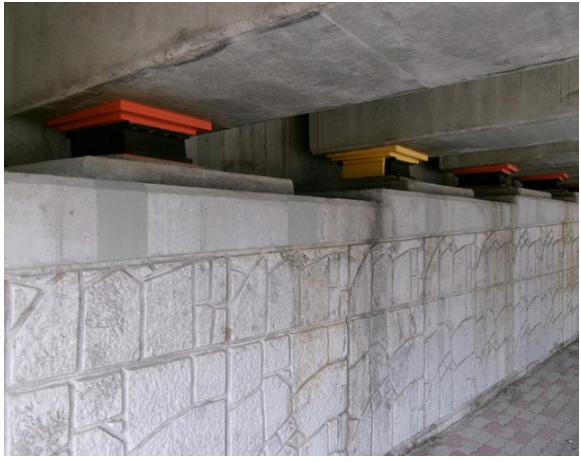
| 위 치 | 교대 상주방향 A2 | 위 치 | 교대 영천방향 A1 |

| 현 황 | 균열 보수 | 현 황 | 균열 보수 |

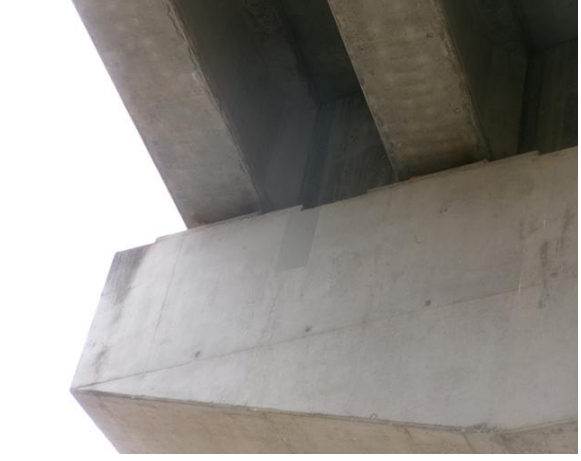
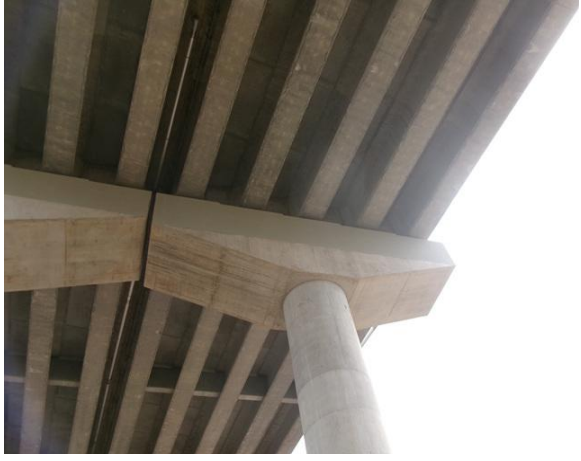
| 위 치 | 교각 상주방향 P1 | 위 치 | 교각 영천방향 P3 |

| 현 황 | 균열부백태 보수 | 현 황 | 망상균열 보수 |
