절토사면 별 전경

# 1. 영천절토01

## 전경 및 손상현황 사진

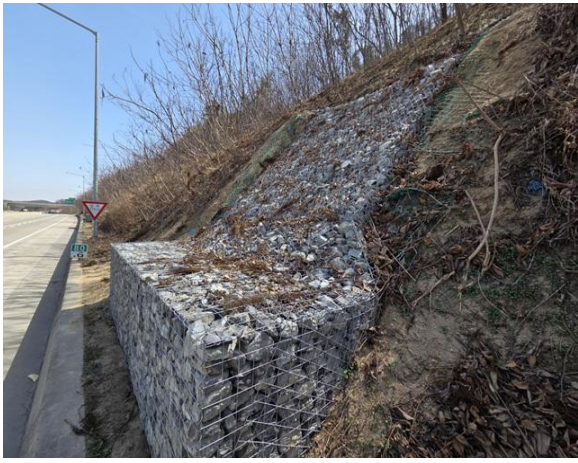
| 위 치 | STA 1.23k 1단 사면 | 위 치 | STA 1.28k 1단 사면 |

| 현 황 | 개비온 전경 | 현 황 | 개비온 전경 |

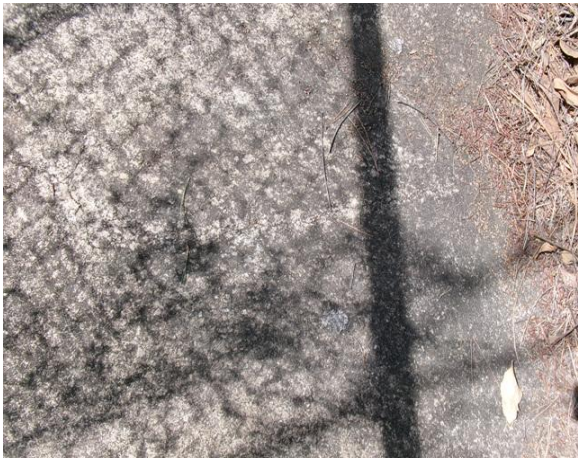
| 위 치 | STA 2.32k 1소단배수로 | 위 치 | STA 2.34k 1소단배수로 |

| 현 황 | 균열(L=2.0m) | 현 황 | 균열(L=2.0m) |

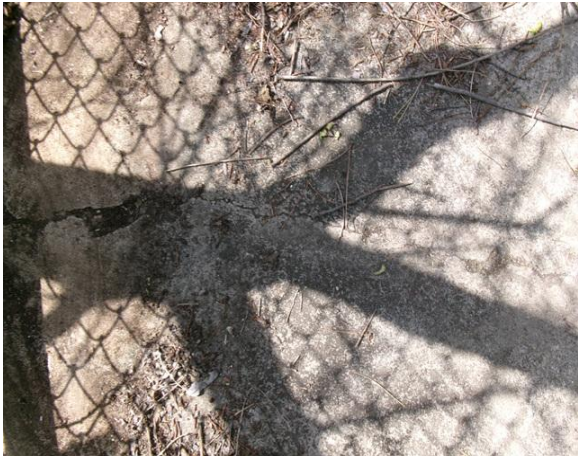
| 위 치 | STA 2.35k 1소단배수로 | 위 치 | STA 2.42k 1소단배수로 |

| 현 황 | 균열(L=2.0m) | 현 황 | 균열(L=2.0m) |

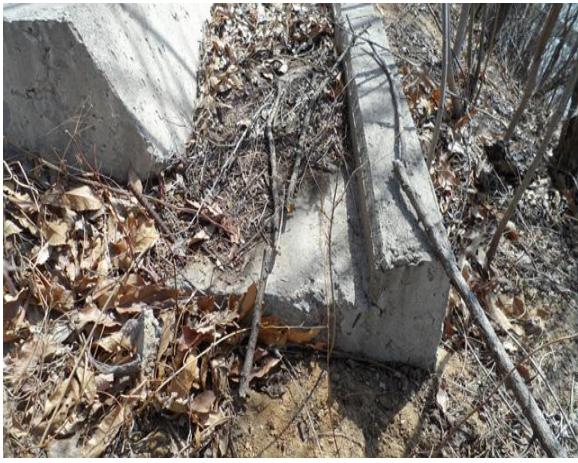
| 위 치 | STA 3.65k 1소단배수로 | 위 치 | STA 3.67k 1소단배수로 |

| 현 황 | 파손(A=0.2m×0.3m) | 현 황 | 균열(L=2.0m) |

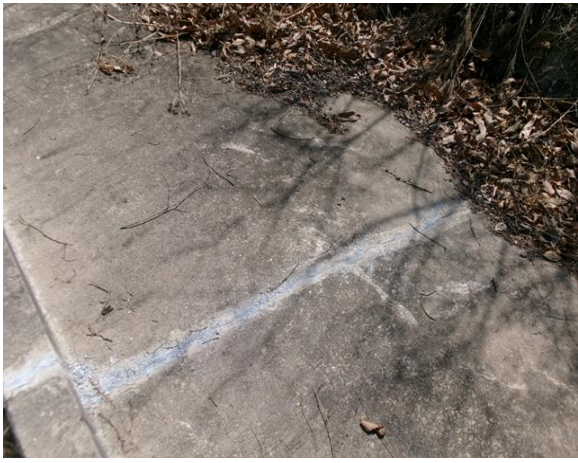
| 위 치 | STA 4.36k 1소단배수로 | 위 치 | STA 4.36k 1소단배수로 |

| 현 황 | 균열(L=2.0m) | 현 황 | 균열(L=2.0m) |

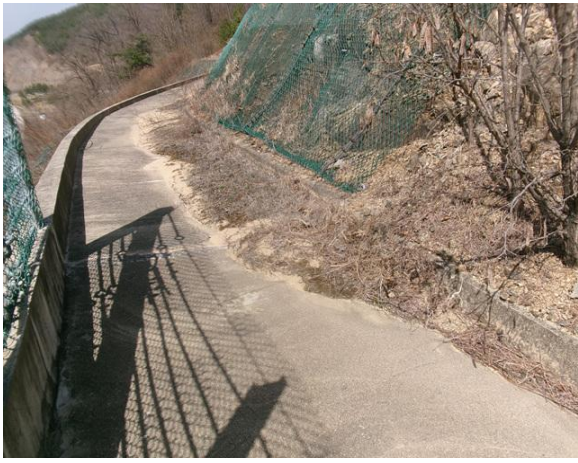
| 위 치 | 4.37k 1소단배수로 | 위 치 | 4.56k 1소단배수로 |

| 현 황 | 토사퇴적 | 현 황 | 재균열(L=2.0m) |

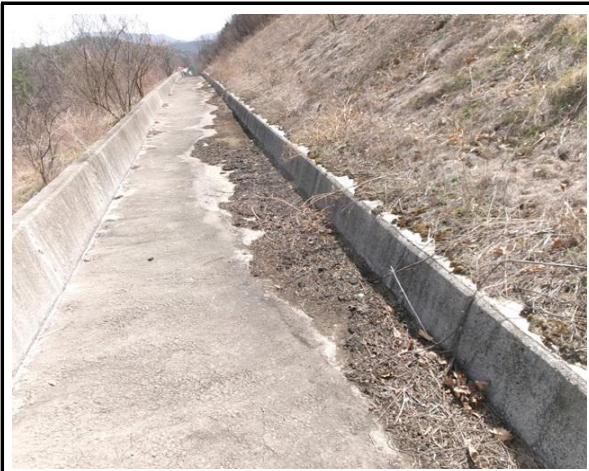
| 위 치 | STA 9.21~9.31k 1소단배수로 | 위 치 | STA 9.29k 1소단배수로 |

| 현 황 | 토사퇴적(A=100.0m×0.5m) | 현 황 | 재균열(L=2.5m) |

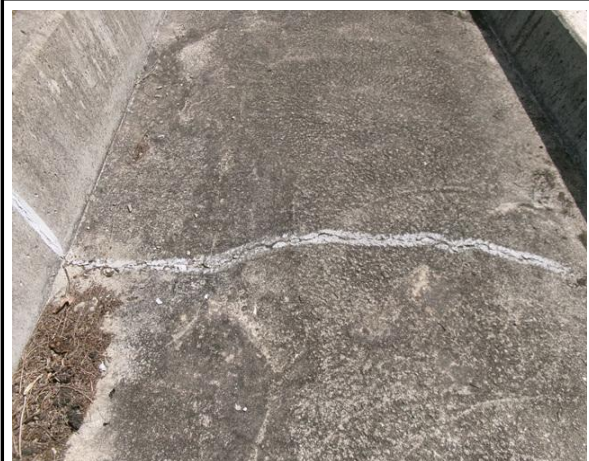
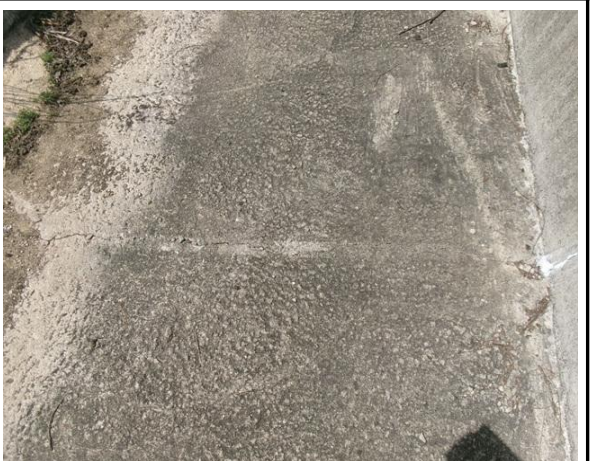
| 위 치 | STA 9.29k 1소단배수로 | 위 치 | STA 9.29k 1소단배수로 |

| 현 황 | 재균열(L=2.5m) | 현 황 | 재균열(L=2.5m) |

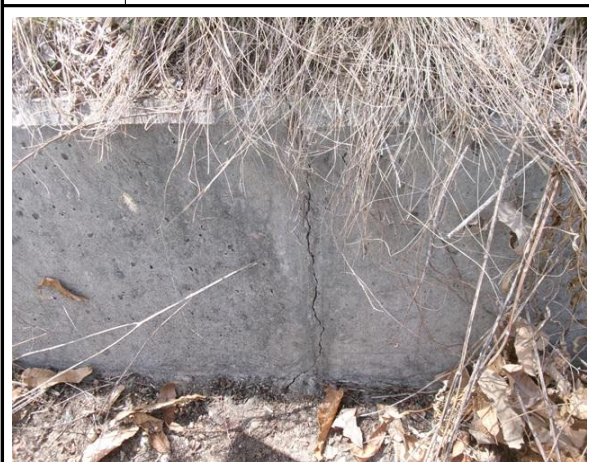
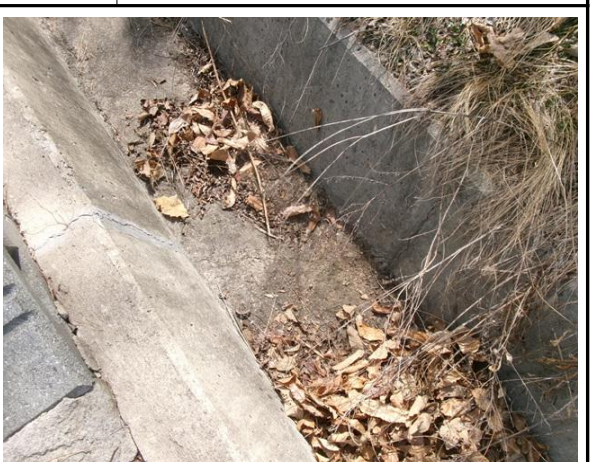
| 위 치 | STA 9.35k 산마루측구 | 위 치 | STA 9.35k 산마루측구 |

| 현 황 | 균열(L=1.5m) | 현 황 | 균열(L=1.5m) |

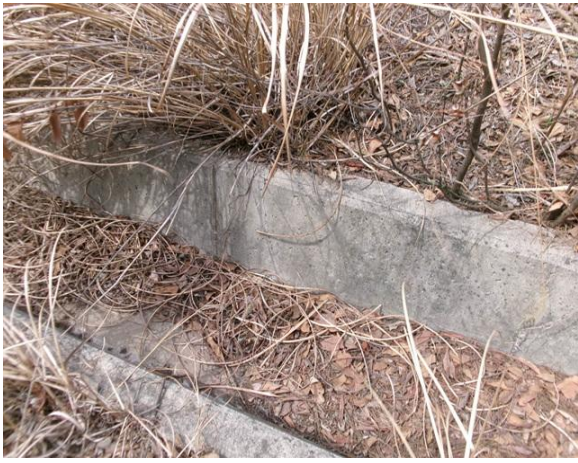
| 위 치 | STA 0+980k 산마루측구 | 위 치 | STA.1+060 1소단배수로 |

| 현 황 | 균열(L=1.5m) | 현 황 | 균열(L=3.0m) |

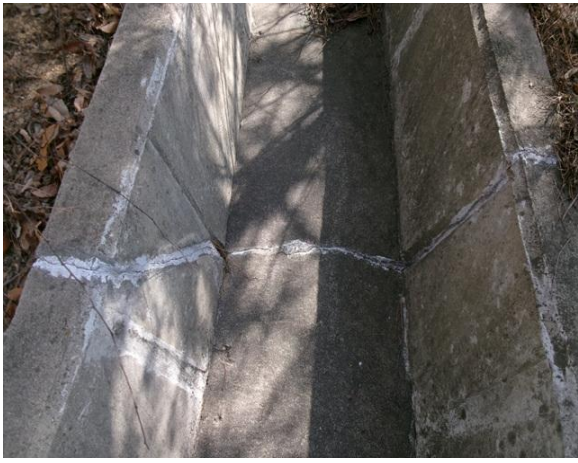
| 위 치 | STA 14.21k 산마루측구 | 위 치 | STA 14.23k 1소단배수로 |

| 현 황 | 균열(L=2.0m) | 현 황 | 균열(L=1.0m) |

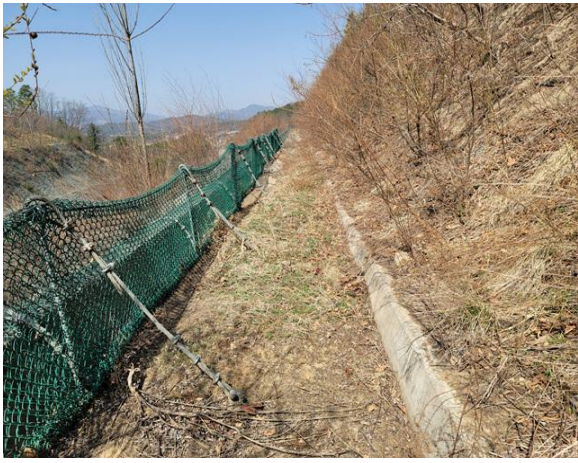
| 위 치 | STA 14.65k 1소단배수로 | 위 치 | STA 14.82k 5단 |

| 현 황 | 토사퇴적 | 현 황 | 심한풍화 |

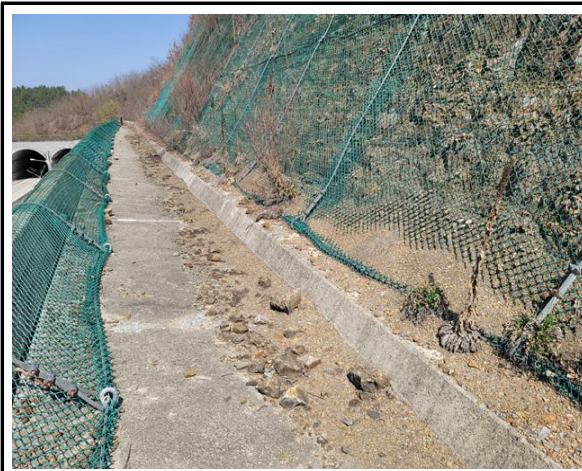
| 위 치 | STA 15.41k 1소단배수로 |

| 현 황 | 토사퇴적 |

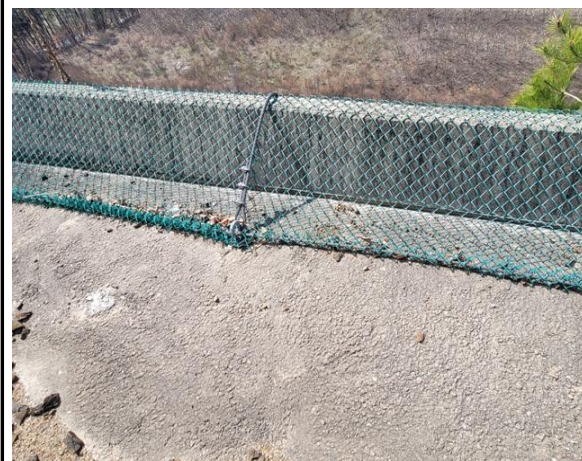
| 위 치 | STA 15.45k 1소단배수로 |

| 현 황 | 균열(L=2.0m) |

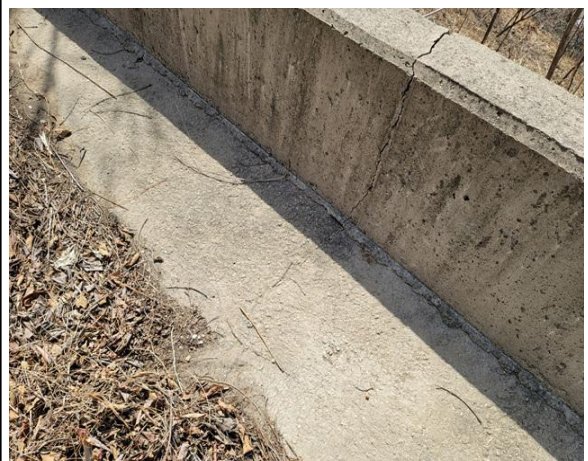
| 위 치 | STA 15.41k 2소단배수로 |

| 현 황 | 균열(L=2.0m) |

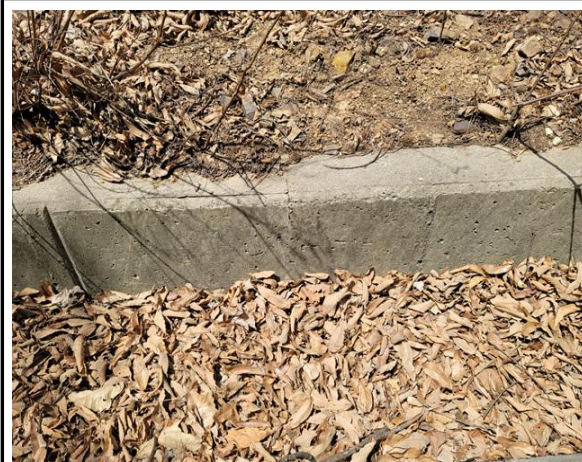
| 위 치 | STA 15.46k 산마루측구 |

| 현 황 | 균열(L=1.0m) |

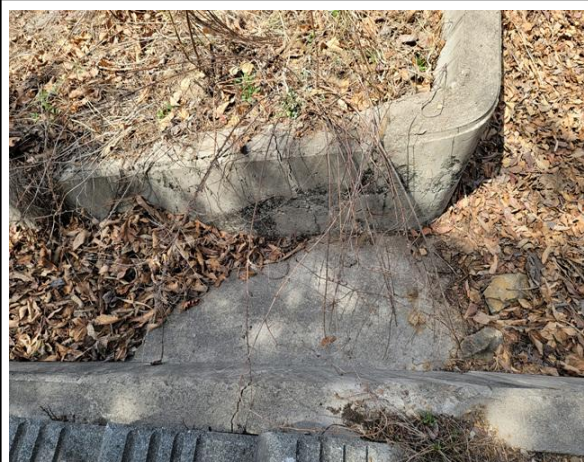
| 위 치 | STA 15.42k 산마루측구 |

| 현 황 | 파손(A=0.3m×0.2m) |

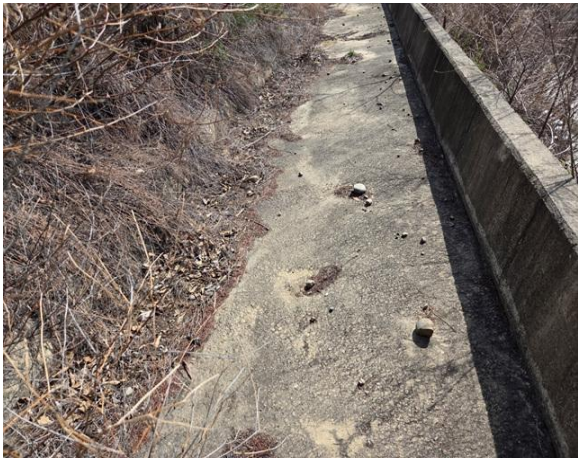
| 위 치 | STA 15.91k 산마루측구 | 위 치 | STA 15.96k 1소단배수로 |

| 현 황 | 균열(L=1.5m) | 현 황 | 균열(L=2.0m) |

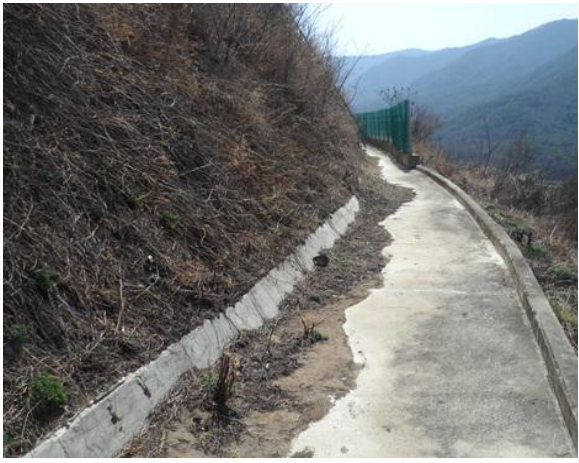
| 위 치 | STA 17.35~17.45k 1소단배수로 | 위 치 | STA 17.35~17.45k 1소단배수로 |

| 현 황 | 토사퇴적(L=100.0m) | 현 황 | 토사퇴적(L=100.0m) |

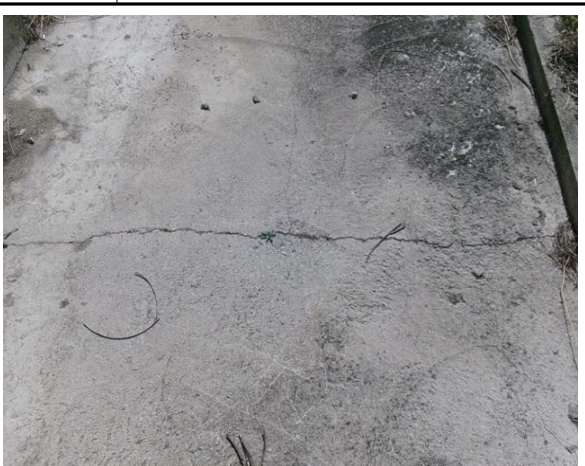
| 위 치 | 점검사다리 | 위 치 | STA 21.94k 1소단배수로 |

| 현 황 | 전경 | 현 황 | 균열(L=2.0m) |

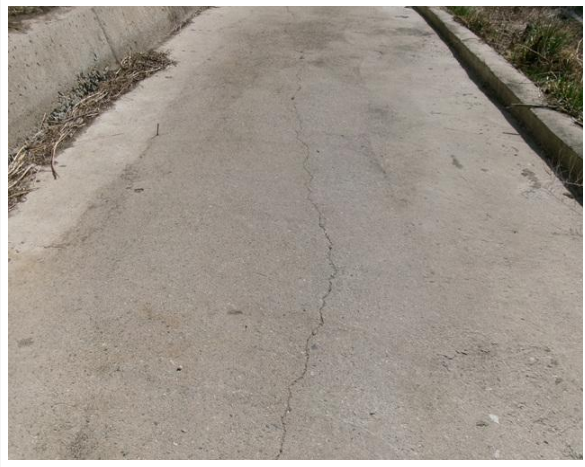
| 위 치 | STA 21.95k 1소단배수로 | 위 치 | STA 22.04k 1소단배수로 |

| 현 황 | 균열(L=20.0m) | 현 황 | 균열(L=2.0m) |

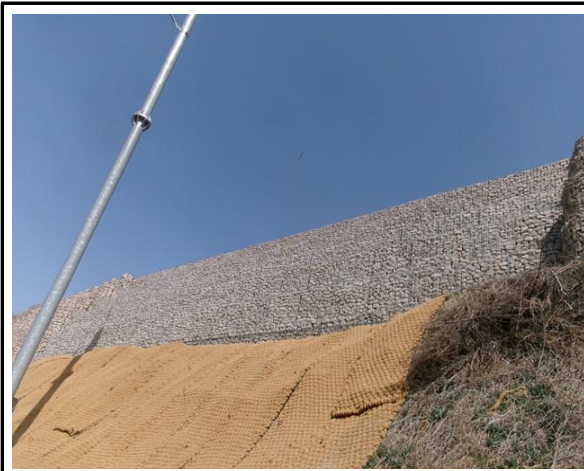
| 위 치 | STA 21.61k 1단 |

| 현 황 | 표층유실 보수 |

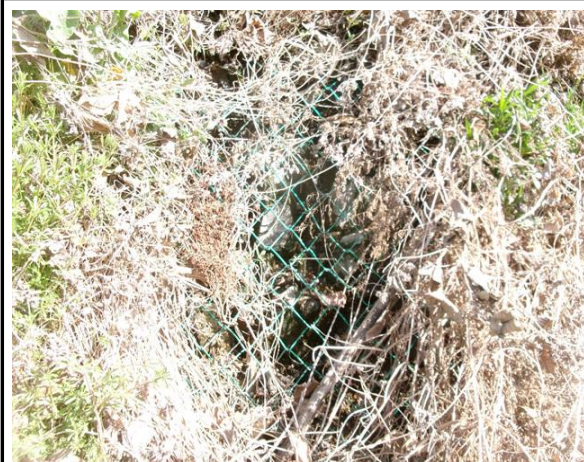
| 위 치 | STA 21.94k 1단 사면 |

| 현 황 | 누수(떨어짐) |

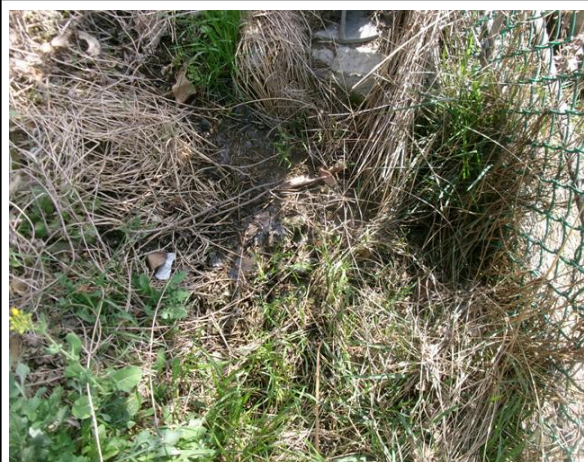
| 위 치 | STA 21.94k 1단 사면 |

| 현 황 | 누수(떨어짐) |

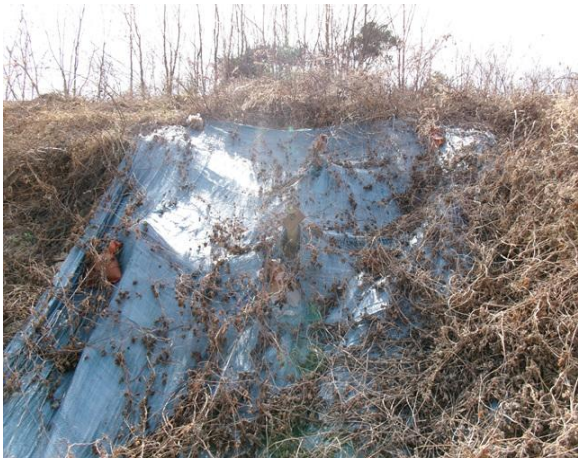
| 위 치 | STA 23.06k 1소단배수로 | 위 치 | STA 23.16k 1단 사면 |

| 현 황 | 균열(L=30.0m) 보수 | 현 황 | 임시보수 |

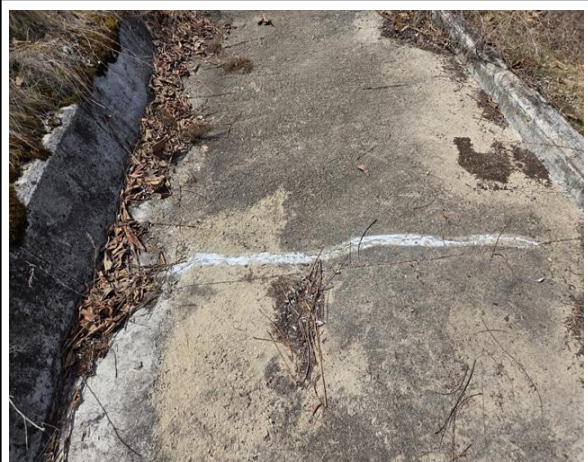
| 위 치 | STA 24.89k 소단배수로 |

| 현 황 | 균열(L=2.0m) |

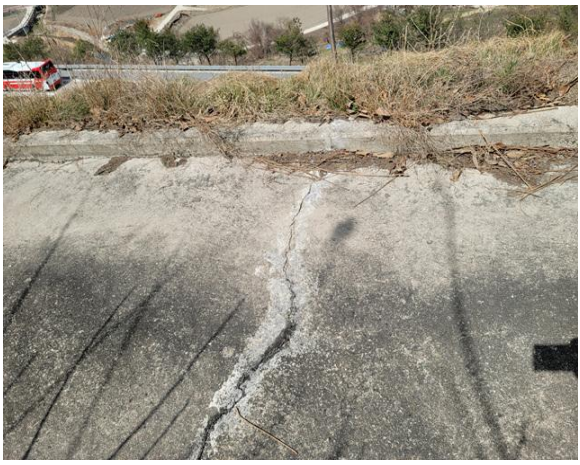
| 위 치 | STA 25.92k 1소단배수로 | 위 치 | STA 25.97k 1단 |

| 현 황 | 균열(L=2.0m) | 현 황 | 계단식옹벽 균열(L=4.0m) |

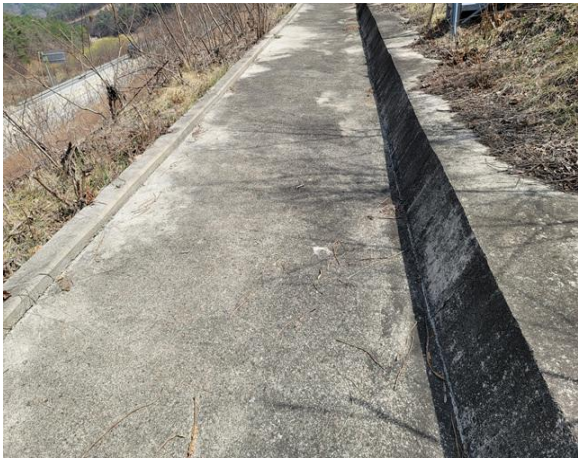
| 위 치 | STA 26.79k 1소단배수로 | 위 치 | STA 26.79k 1소단배수로 |

| 현 황 | 균열(L=2.0m) | 현 황 | 균열(L=2.0m) |

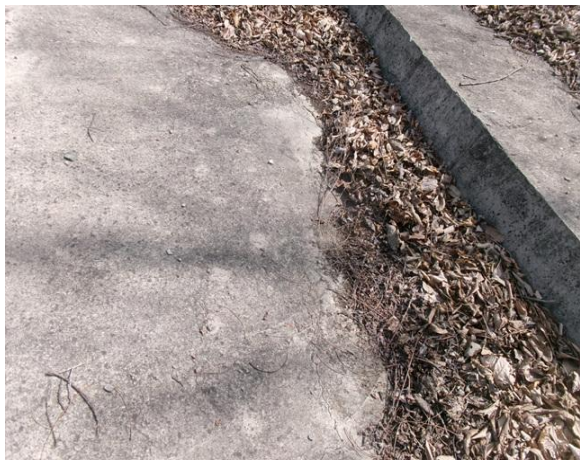
| 위 치 | STA 27.51k 1소단배수로 | 위 치 | STA 27.51k 1소단배수로 |

| 현 황 | 균열(L=4.0m) | 현 황 | 토사퇴적(L=20.0m) |
