## 23. 영천절토23

## 전경 및 손상현황 사진

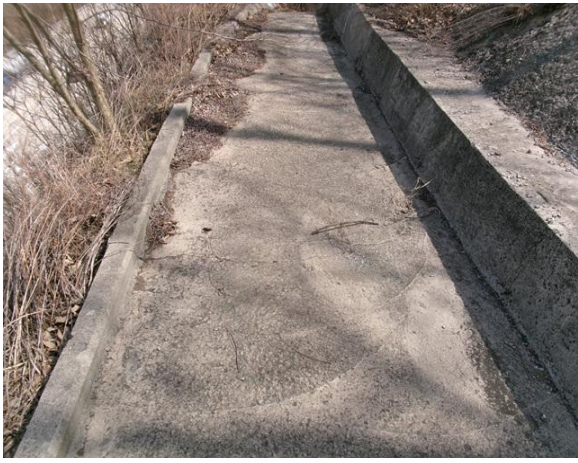
| 위 치 | STA 27.00k 1소단배수로 | 위 치 | STA 27.77k 1소단배수로 |

| 현 황 | 균열(L=2.0m) | 현 황 | 균열(L=2.0m) |

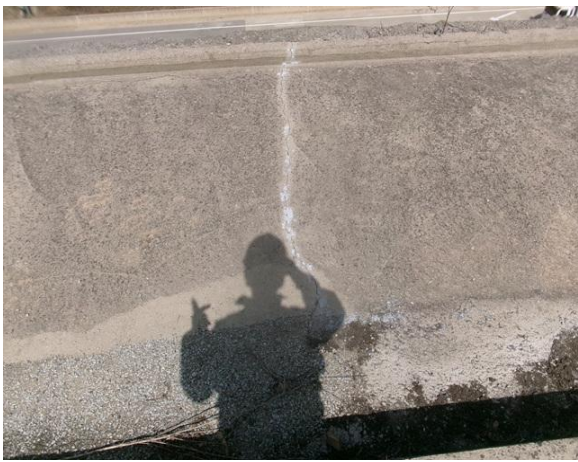
| 위 치 | STA 27.96k 1소단배수로 | 위 치 | STA 28.00k 산마루측구 |

| 현 황 | 균열(L=2.0m) | 현 황 | 균열(L=1.0m) |

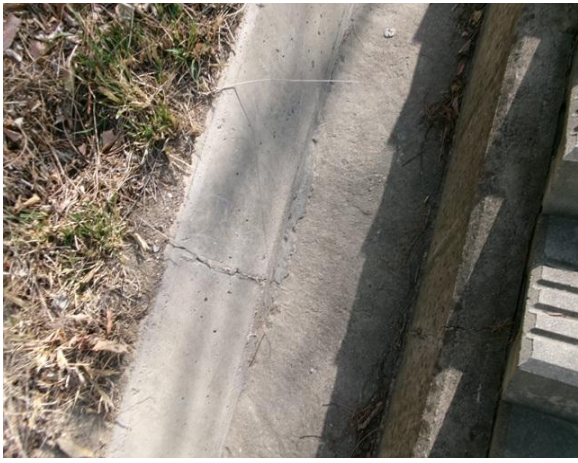
| 위 치 | STA 30.45k 산마루측구 | 위 치 | STA 30.46k 산마루측구 |

| 현 황 | 균열(L=1.0m) | 현 황 | 재료분리(A=0.3m×0.3m) |

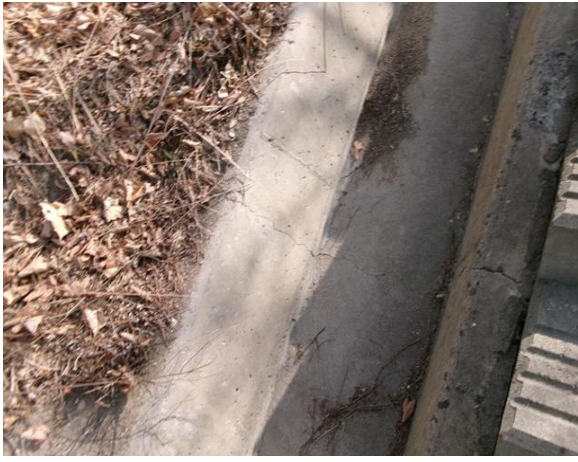
| 위 치 | STA 30.51k 산마루측구 | 위 치 | STA 30.50k 1소단배수로 |

| 현 황 | 균열(L=2.0m) | 현 황 | 파손(A=0.5m×0.2m) |

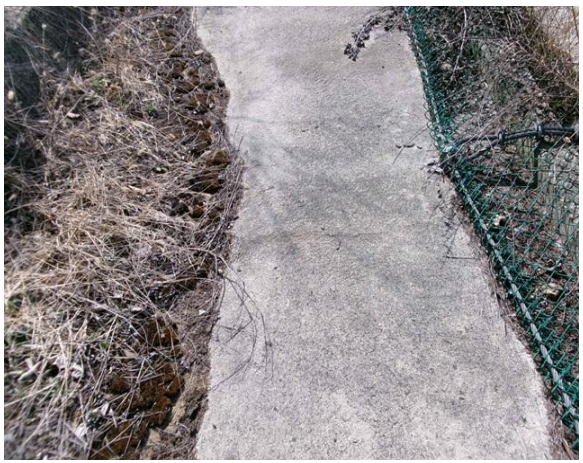
| 위 치 | 점검계단 | 위 치 | STA 36.25K 1소단배수로 |

| 현 황 | 전경(식생) | 현 황 | 균열(L=2.0m) |

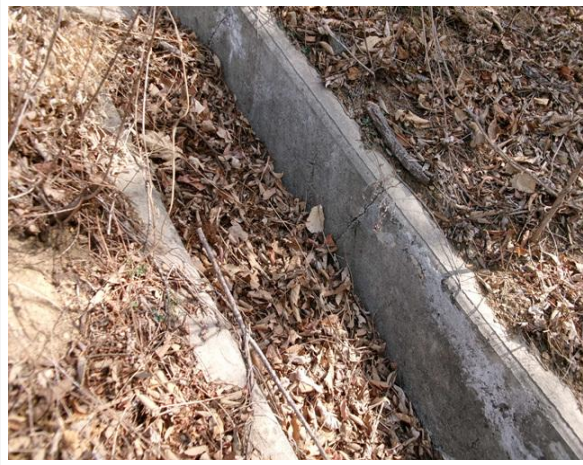
| 위 치 | STA 36.30K 산마루측구 | 위 치 | STA 36.33K 1단 사면 |

| 현 황 | 균열(L=1.0m) | 현 황 | 표층유실 우려 |

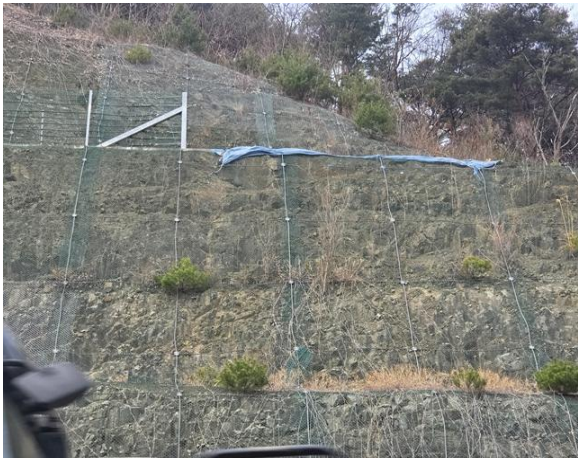
| 위 치 | STA 37.21k 1단 | 위 치 | STA 37.25k 1소단배수로 |

| 현 황 | 표층유실부 임시보수 | 현 황 | 토사퇴적( $V=80.0\text{m} \times 1.0\text{m} \times 0.1\text{m}$ ) |

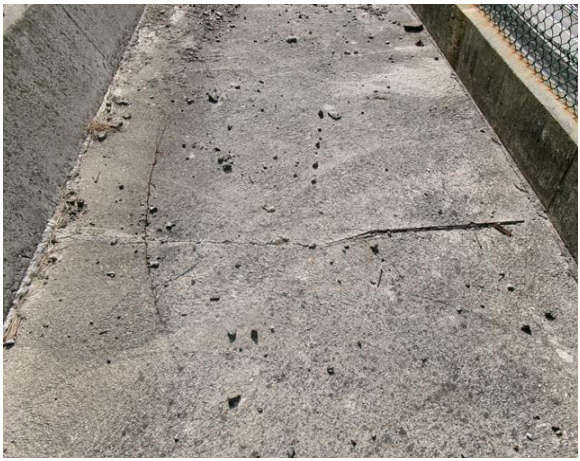
| 위 치 | 소단배수로, 낙석방지울타리 | 위 치 | STA 38.62k 1소단배수로 |

| 현 황 | 전경 | 현 황 | 균열(L=2.0m) |

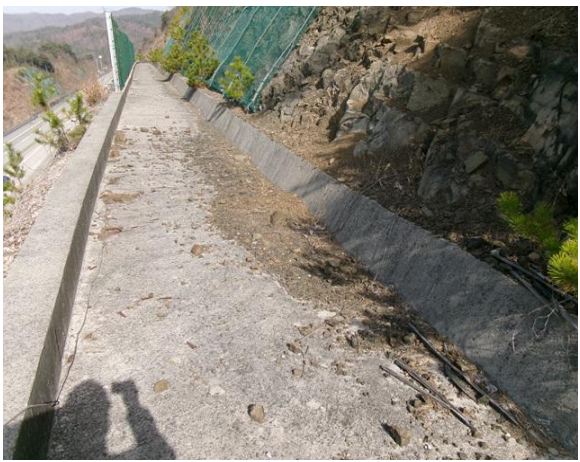
| 위 치 | STA 38.65k 1소단배수로 | 위 치 | STA 38.67k 산마루측구 |

| 현 황 | 토사 및 낙석적치(V=0.5m³) | 현 황 | 재료분리(A=0.2m×1.0m) |

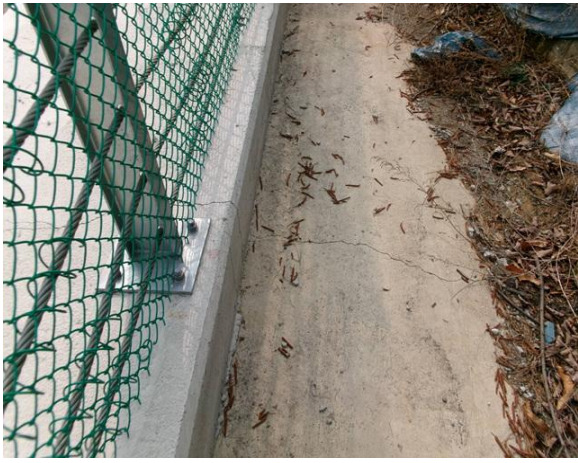
| 위 치 | STA 40.08k 1소단배수로 | 위 치 | STA 40.08k 1소단배수로 |

| 현 황 | 균열(L=2.0m) | 현 황 | 균열(L=2.0m) |

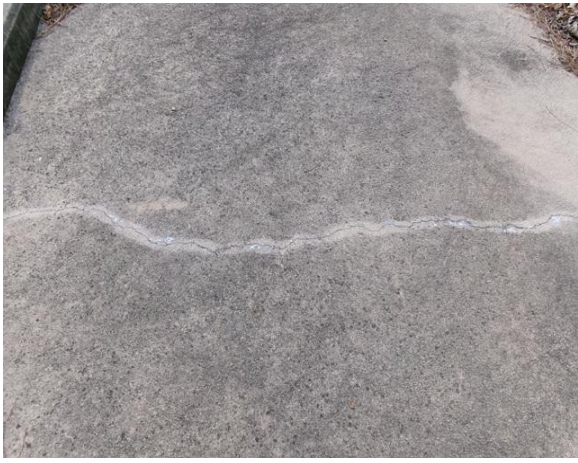
| 위 치 | STA 40.58k 1소단배수로 | 위 치 | STA 40.70k 1소단배수로 |

| 현 황 | 균열(L=2.0m) | 현 황 | 토사 및 식생퇴적(L=150.0m) |

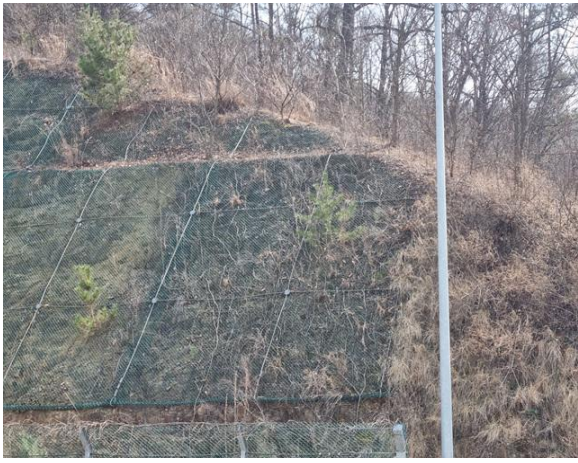
| 위 치 | STA 0+395 1단 사면 | 위 치 | STA 0+380 1단 사면 |

| 현 황 | 충전물유실 및 하부퇴적 | 현 황 | 임시보수부 |

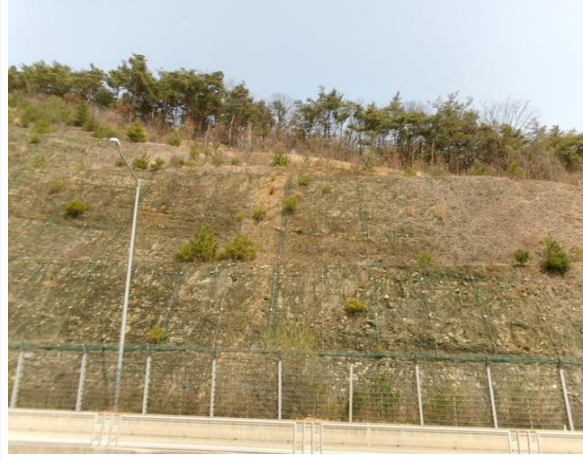
| 위 치 | STA 1.94k 1~2단 | 위 치 | STA 1.94k 1소단배수로 |

| 현 황 | 충전물 유실우려 | 현 황 | 종균열(L=5.0m) |

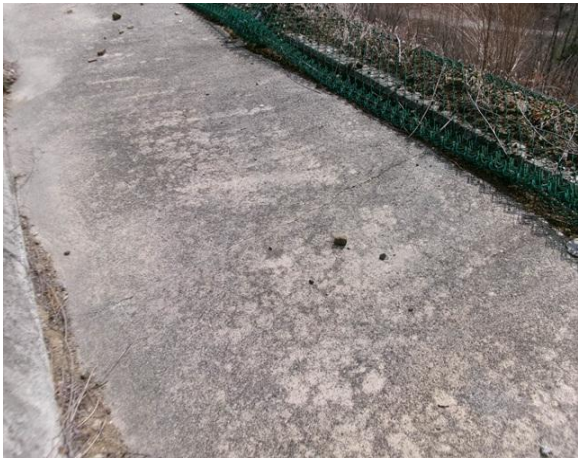
| 위 치 | STA 1.98k 1소단배수로 | 위 치 | STA 2.09k 1소단배수로 |

| 현 황 | 균열(L=2.0m) | 현 황 | 망상균열(A=20.0m×2.0m) |

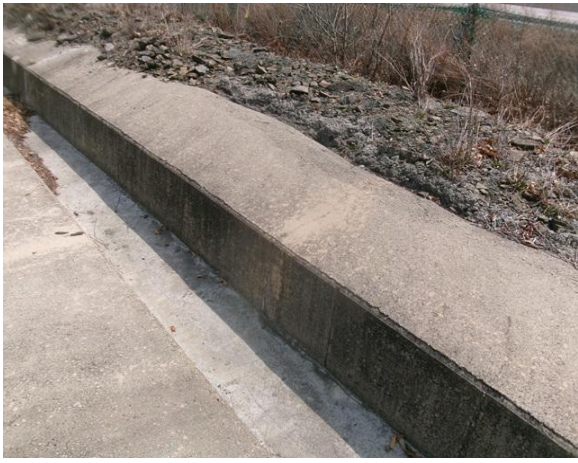
| 위 치 | STA 0+230 산마루측구 | 위 치 | STA 0+265 1소단배수로 |

| 현 황 | 균열(L=1.0m) | 현 황 | 망상균열(A=5.0m <sup>2</sup> ) |

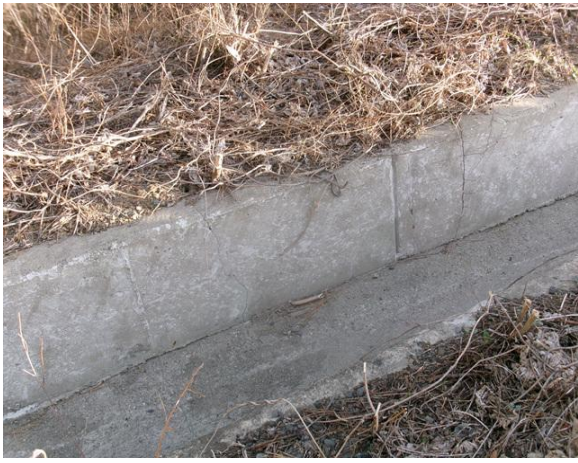
| 위 치 | STA 54.05k 산마루측구 | 위 치 | STA 54.21k 소단배수로 |

| 현 황 | 균열(L=1.0m) | 현 황 | 균열(L=1.5m) |

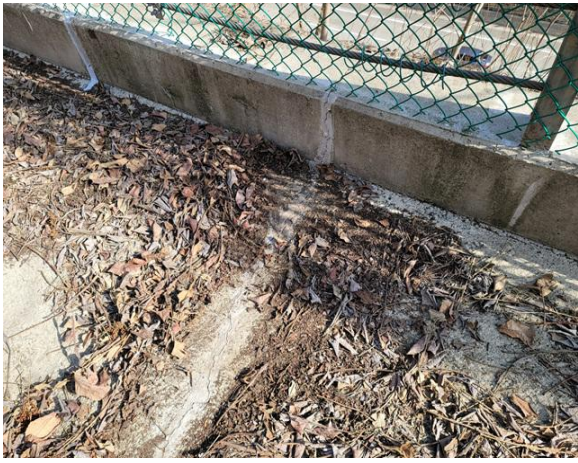
| 위 치 | STA 54.71k 1소단배수로 | 위 치 | STA 54.85k 산마루측구 |

| 현 황 | 균열(L=2.0m) | 현 황 | 파손(A=0.2m×0.5m) |

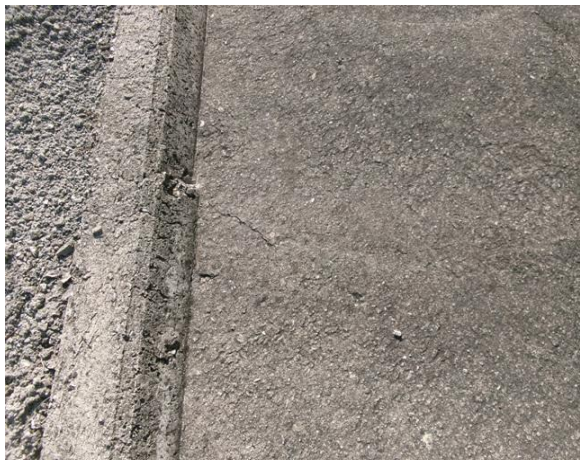
| 위 치 | STA 56.15k 1소단배수로 | 위 치 | STA 56.20k 1소단배수로 |

| 현 황 | 균열(L=1.0m) | 현 황 | 균열(L=50.0m) |

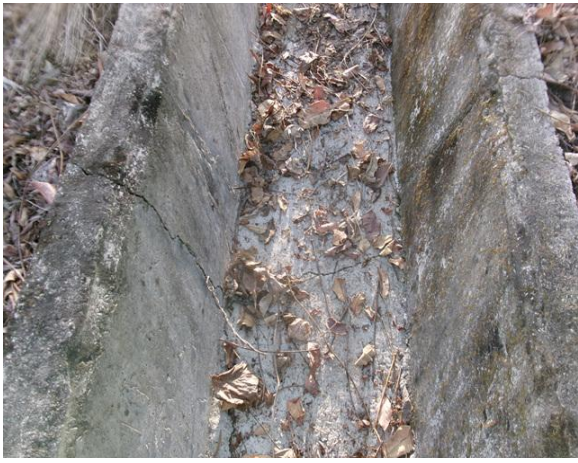
| 위 치 | STA 57.93k 산마루측구 | 위 치 | STA 57.97k 1소단배수로 |

| 현 황 | 파손 ( $A=0.15\text{m}^2$ ) | 현 황 | 균열 ( $L=3.0\text{m}$ ) |

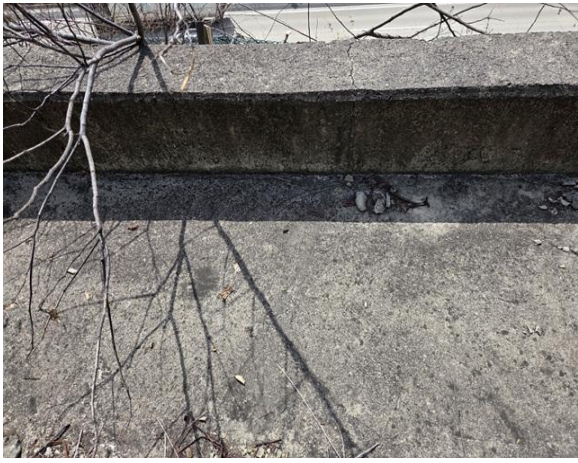
| 위 치 | STA 59.01k 1소단배수로 | 위 치 | STA 59.02k 1소단배수로 |

| 현 황 | 균열(L=2.0m) | 현 황 | 균열(L=2.0m) |

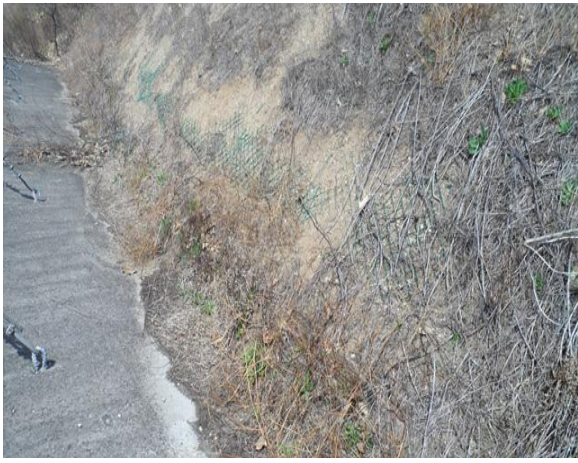
| 위 치 | STA 66.53k 1소단배수로 | 위 치 | STA 66.53k 1소단배수로 |

| 현 황 | 토사퇴적(L=10m) | 현 황 | 토사퇴적(L=10m) |
