## 45. 영천절토45

전경 및 손상현황 사진

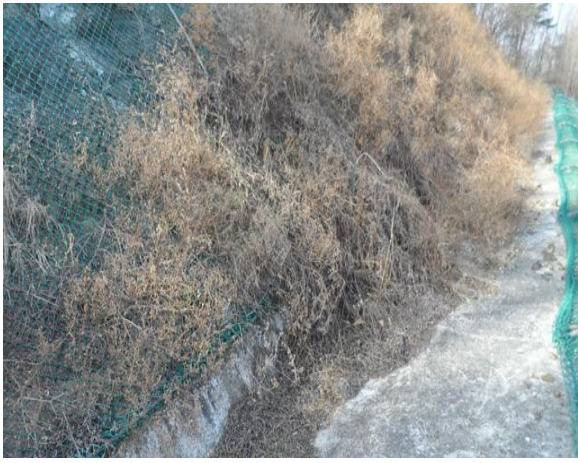
| 위 치 | STA 69.13~69.17k 1소단배수로 | 위 치 | STA 69.16k 2단 |
| 현 황 | 토사퇴적(L=40.0m) | 현 황 | 뜯돌 |

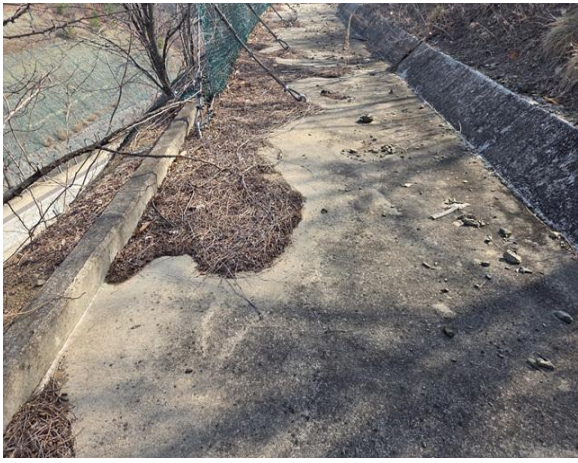
| 위 치 | STA 70.12~70.14k 1소단배수로 | 위 치 | STA 70.18k 1소단배수로 |
| 현 황 | 중균열 및 횡균열(L=40.0m) | 현 황 | 균열(L=3.0m) |

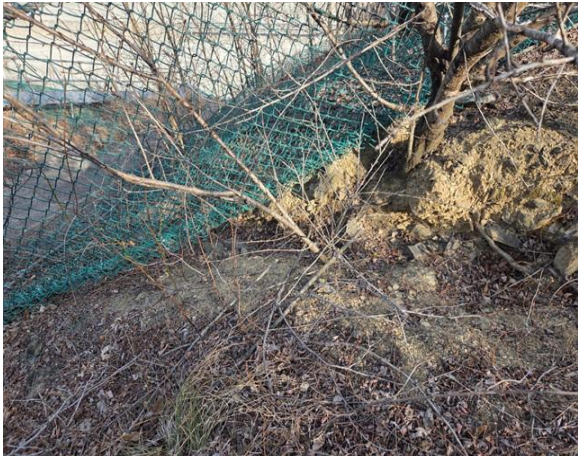
| 위 치 | STA 70.20k 2단 | 위 치 | STA 70.29k 산마루측구 |
| 현 황 | 세굴(V=3.0m×1.0m×0.5m) | 현 황 | 균열(L=1.0m) |

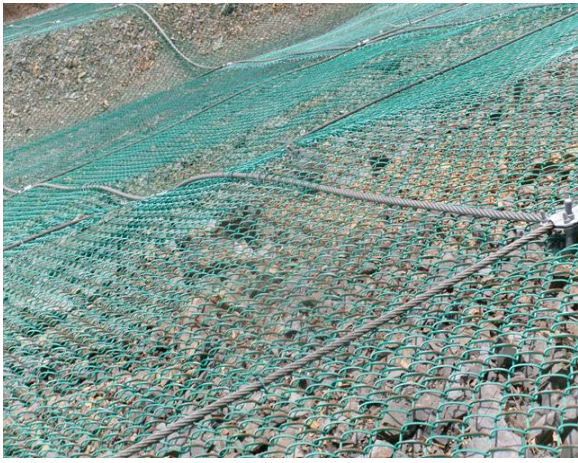
| 위 치 | STA 70.57k 2단 | 위 치 | STA 70.66k 소단배수로 |
| 현 황 | 망내퇴적 | 현 황 | 재균열(L=2.0m) |

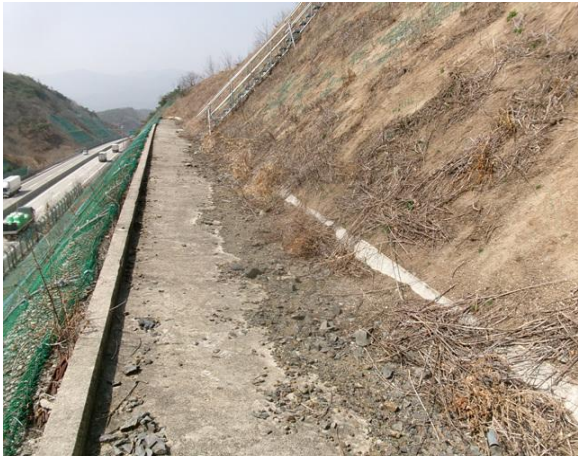
| 위 치 | STA 70.65k 소단배수로 | 위 치 | STA 70.73k 소단배수로 |
| 현 황 | 토사 및 낙석퇴적(L=60.0m) | 현 황 | 균열(L=2.0m) |

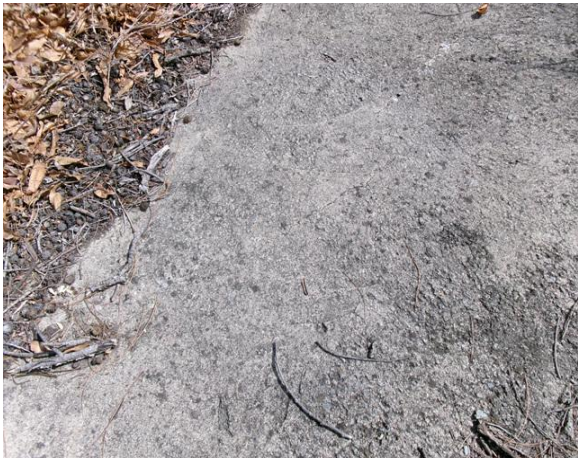
| 위 치 | STA 71.54k 1소단배수로 | 위 치 | STA 71.59k 1소단배수로 |
| 현 황 | 사균열(L=2.0m) | 현 황 | 균열(L=2.0m) |

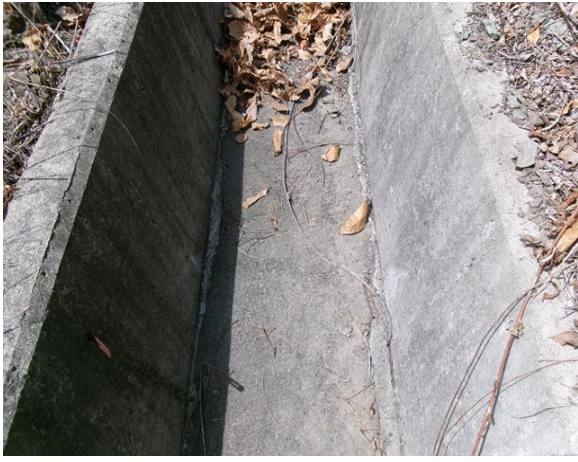
| 위 치 | STA 71.66k 산마루측구 | 위 치 | STA 71.71K 산마루측구 |
| 현 황 | 균열(L=1.5m) | 현 황 | 균열(L=0.5m) |

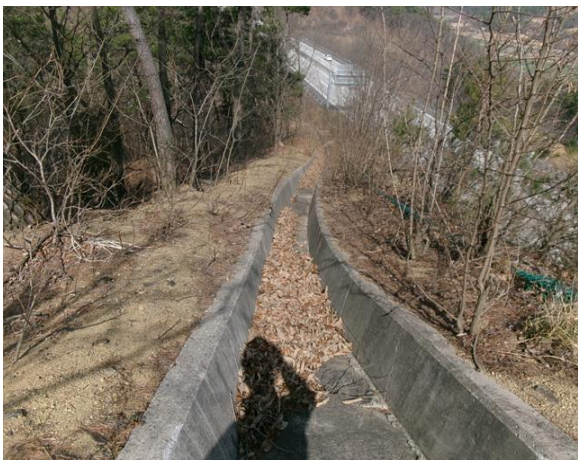
| 위 치 | STA 72.79k 산마루측구 | 위 치 | STA 72.89k 1소단배수로 |
| 현 황 | 낙엽퇴적(L=60.0m) | 현 황 | 균열(L=3.0m) |

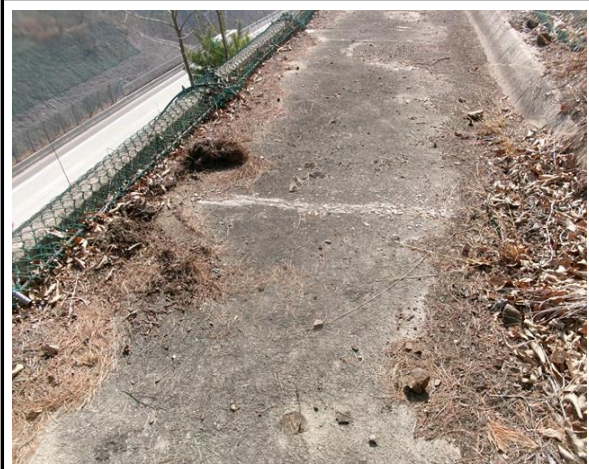
| 위 치 | STA 73.45k 1소단배수로 | 위 치 | STA 73.48k 1소단배수로 |
| 현 황 | 재균열(L=2.0m) | 현 황 | 균열(L=2.0m) |

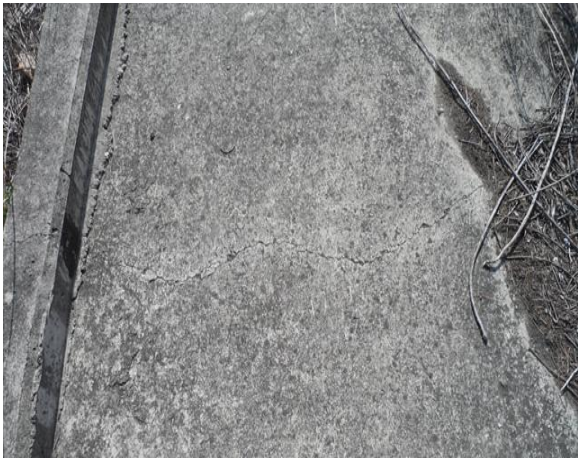
| 위 치 | STA 74.37k 1소단배수로 | 위 치 | STA 74.39k 1소단배수로 |
| 현 황 | 균열(L=3.0m) | 현 황 | 균열(L=3.0m) |

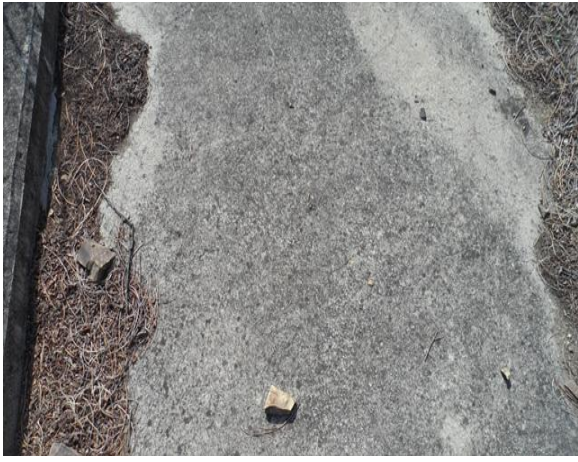
| 위 치 | STA 74.43k 1소단배수로 | 위 치 | STA 74.45k 1소단배수로 |
| 현 황 | 균열(L=3.0m) | 현 황 | 토사퇴적(A=10.0m×0.5m) |

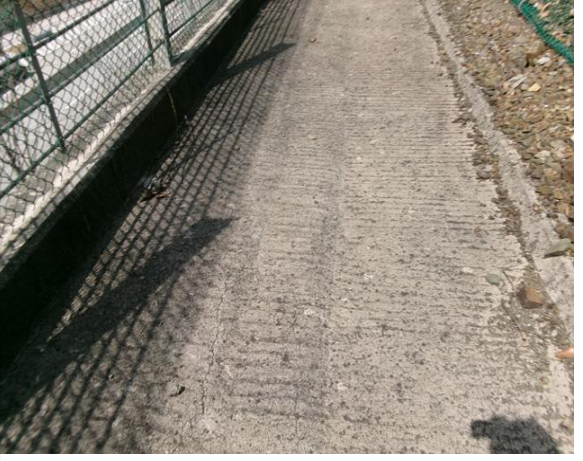
| 위 치 | STA 75.01k 소단배수로 | 위 치 | STA 75.04k 소단배수로 |
| 현 황 | 망상균열 (A=20.0×1.0m) | 현 황 | 균열 (L=3.0) |

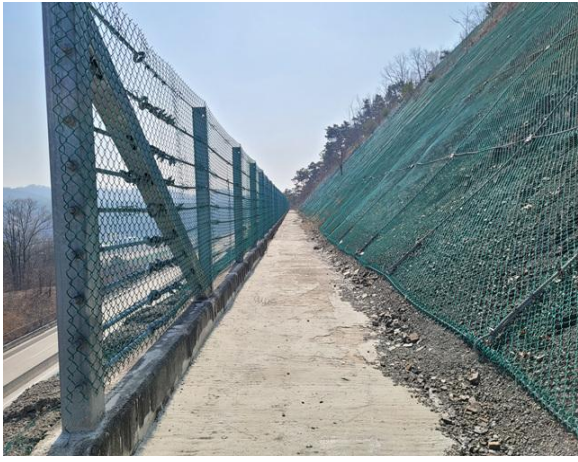
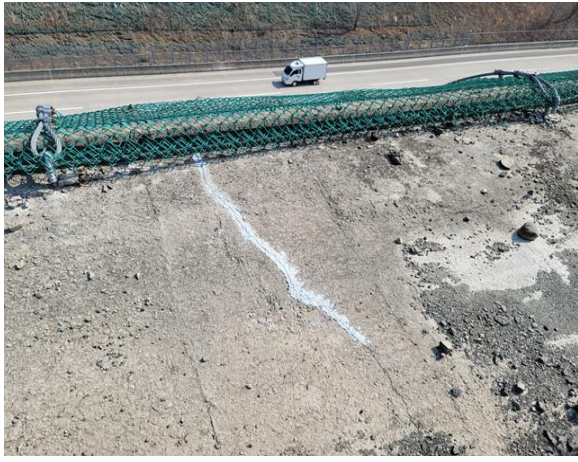
| 위 치 | 소단 배수로 | 위 치 | STA 75.22k 1소단배수로 |
| 현 황 | 전경 | 현 황 | 균열(L=2.0m) |

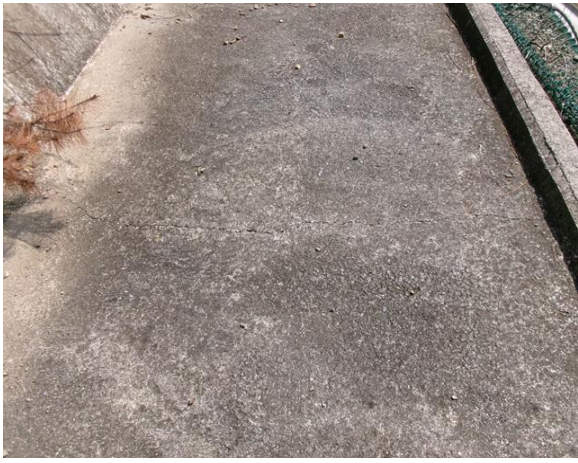
| 위 치 | STA 0.99k 1소단배수로 | 위 치 | STA 1.06k 1단 |
| 현 황 | 균열(L=2.0m) | 현 황 | 쏟크리트파손(A=250.0m×1.0m) |

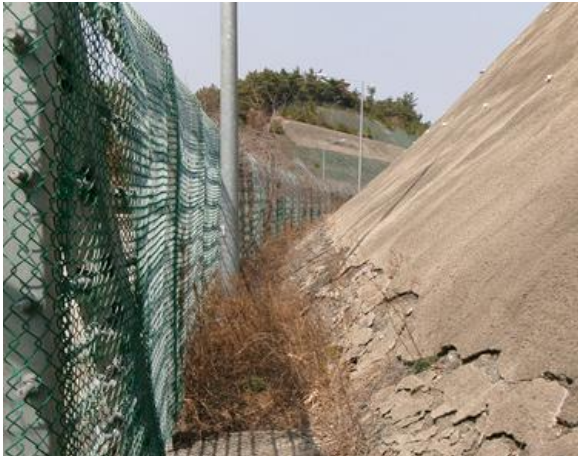
| 위 치 | STA 1.06k 1단 | 위 치 | STA 1.24k 1소단배수로 |
| 현 황 | 쏟크리트파손(A=250.0m×1.0m) | 현 황 | 망상균열(A=20.0m×2.0m) |

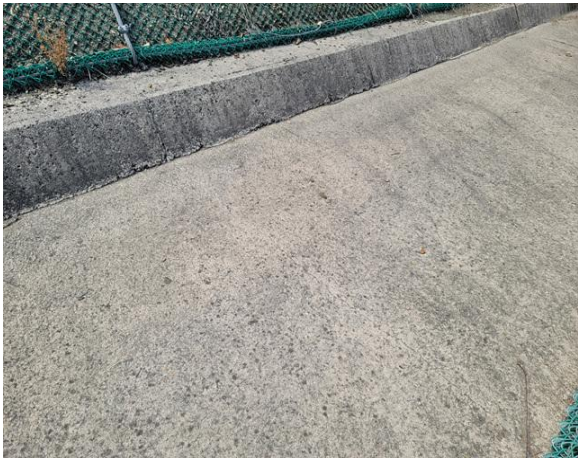
| 위 치 | STA 0.39k 1소단배수로 | 위 치 | STA 0+44 1소단배수로 |
| 현 황 | 균열(L=2.0m) | 현 황 | 균열(L=2.0m) |

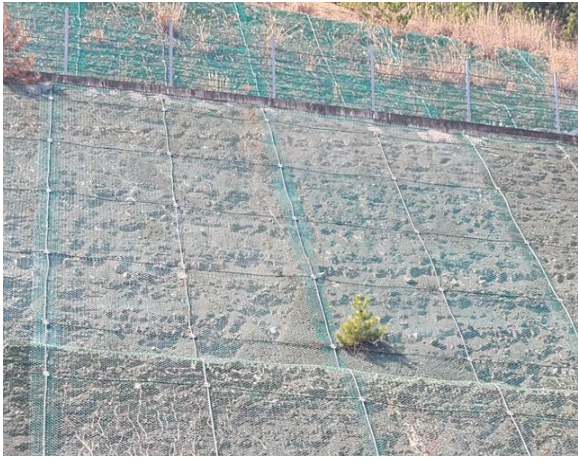
| 위 치 | STA 0.44k 2단 | 위 치 | STA 0.47k 1소단배수로 |
| 현 황 | 충전물 유실(A=0.5m×10.0m) | 현 황 | 중, 횡균열(L=20.0m) |

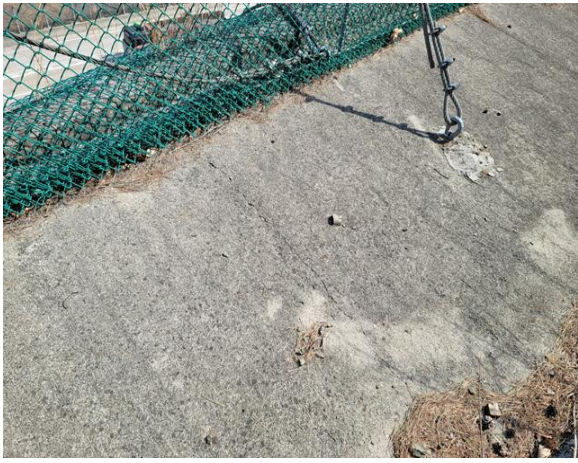
| 위 치 | STA 77.59k 1소단배수로 | 위 치 | STA 77.65k 1소단배수로 |
| 현 황 | 균열(L=2.0m) | 현 황 | 토사퇴적(L=100.0m) |

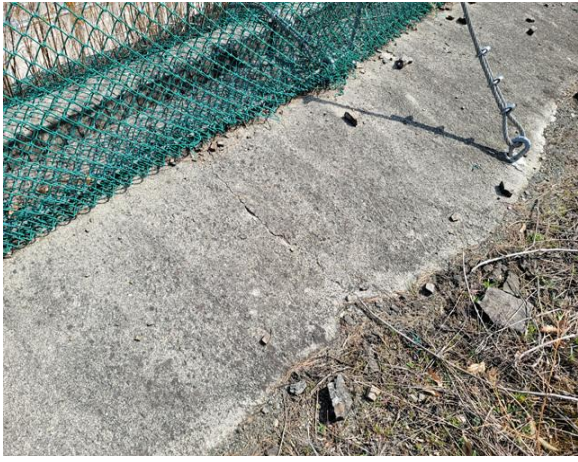
| 위 치 | STA 77.66k 1소단배수로 | 위 치 | STA 77.71k 1소단배수로 |
| 현 황 | 균열(L=2.0m) | 현 황 | 균열(L=2.0m) |

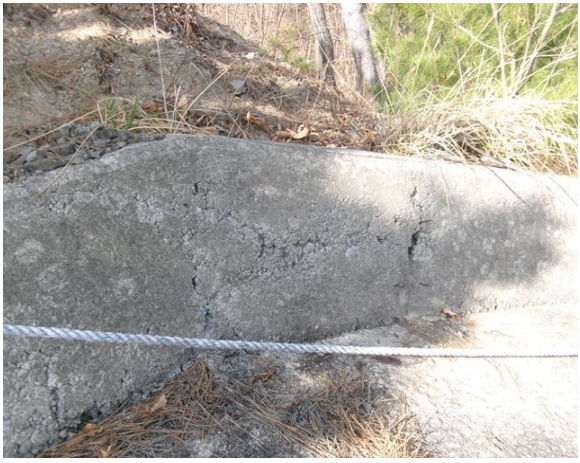
| 위 치 | STA 89.53k 산마루측구 | 위 치 | STA 89.54k 1소단배수로 |
| 현 황 | 재료분리(A=1.0m×0.5m) | 현 황 | 토사퇴적(L=60.0m) |

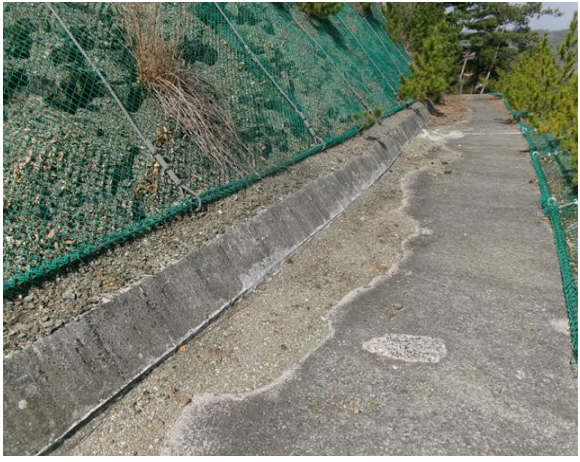
| 위 치 | STA 89.60k 1소단배수로 | 위 치 | STA 89.70k 1소단배수로 |
| 현 황 | 토사퇴적(L=60.0m) | 현 황 | 균열(L=2.0m) |

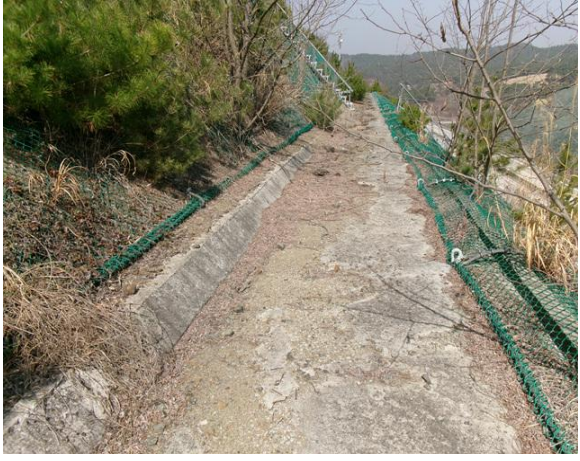
| 위 치 | STA 89.72k 1소단배수로 | 위 치 | STA 89.88k 1소단배수로 |
| 현 황 | 토사퇴적(L=90.0m) | 현 황 | 균열(L=2.0m) |

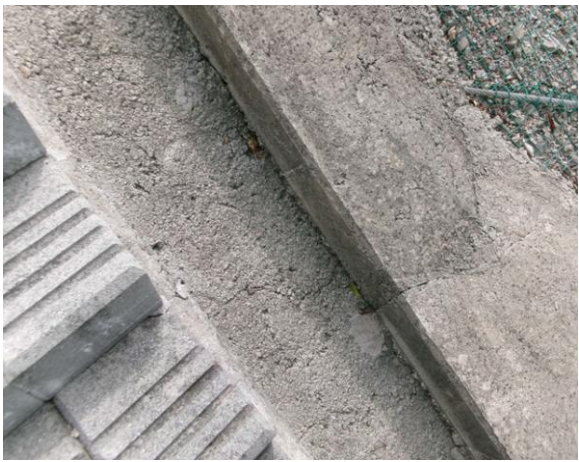
| 균열(L=2.5m) | | | |
| 위 치 | STA 89.67k 1소단배수로 | 위 치 | STA 89.62k 산마루측구 |
| 현 황 | 균열(L=1.0m) | 현 황 | 균열(L=0.5m) |

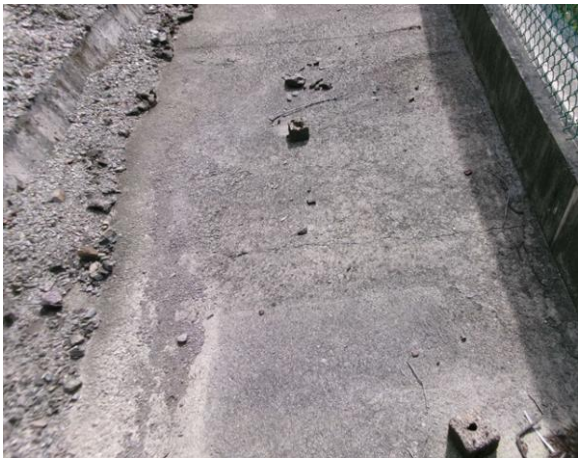
| 위 치 | STA 89.76k 1소단배수로 | 위 치 | STA 89.88k 1소단배수로 |
| 현 황 | 균열(L=2.5m) | 현 황 | 균열(L=2.5m) |

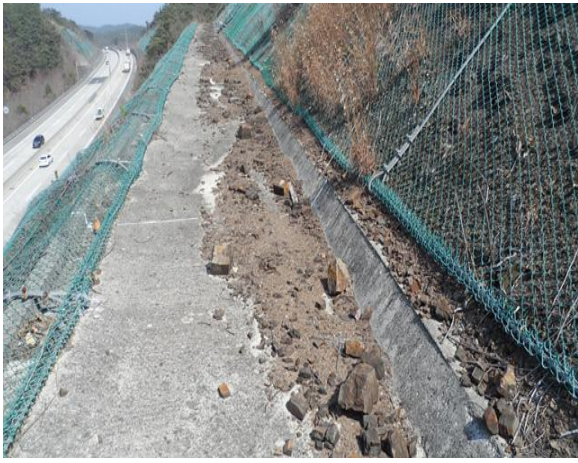
| 위 치 | STA 90.97k 1소단배수로 | 위 치 | STA 90.98 1소단배수로 |
| 현 황 | 토사 및 낙석퇴적(L=80.0m) | 현 황 | 균열(L=2.5m) |

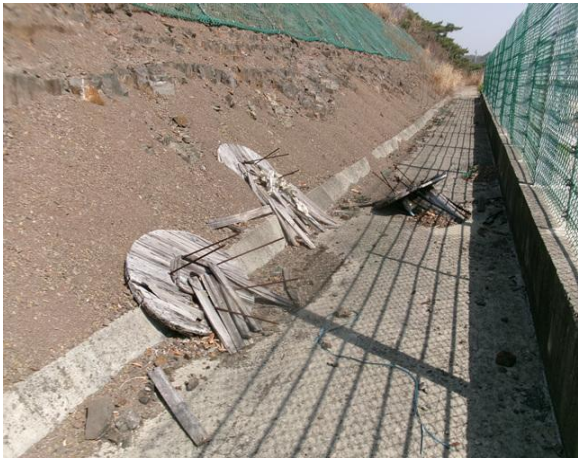
| 위 치 | STA 91.90k 1소단배수로 | 위 치 | STA 91.81~91.98k 1소단배수로 |
| 현 황 | 폐자재적치 | 현 황 | 망상균열 (A=200.0m×2.0m) |
