# 부 록

# 사 진 첩

## 1. 군위터널(상주방향)

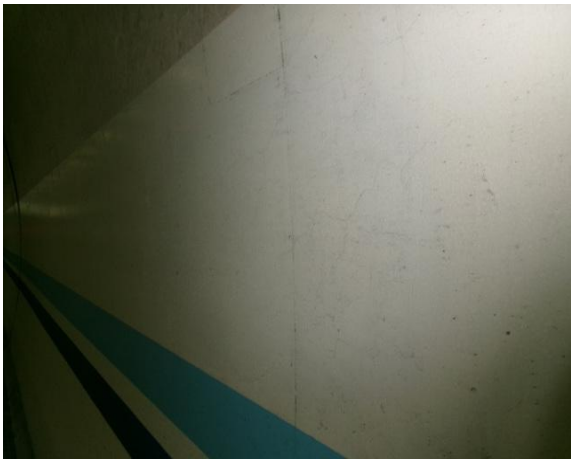
| 위 치 | S21 라이닝 콘크리트 | 위 치 | S74 라이닝 콘크리트 |

| 현 황 | 측벽부 망상균열(A=1.5m×5.0m) | 현 황 | 측벽부 백태(A=0.2m×0.3m) |

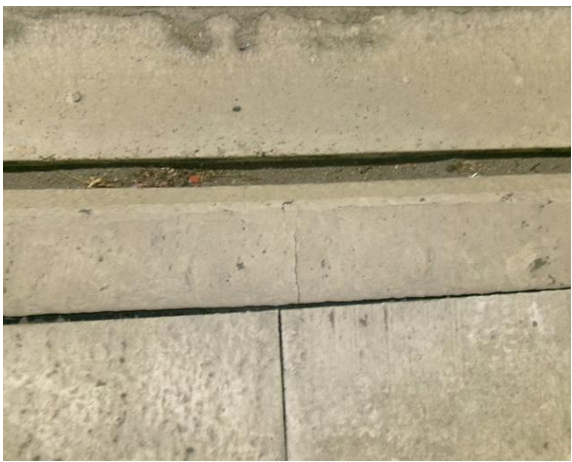
| 위 치 | S21 공동구 | 위 치 | 106 공동구 |

| 현 황 | 균열(0.3mm이상) | 현 황 | 덜개파손 1EA |

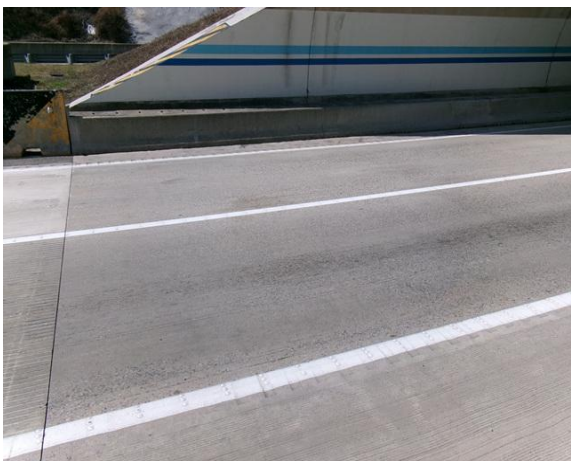
| 위 치 | S02 포장부 | 위 치 | S96 포장부 |

| 현 황 | 표면마모(A=7.0m×15.0m) | 현 황 | 포장 박락(A=0.2m×1.0m) |

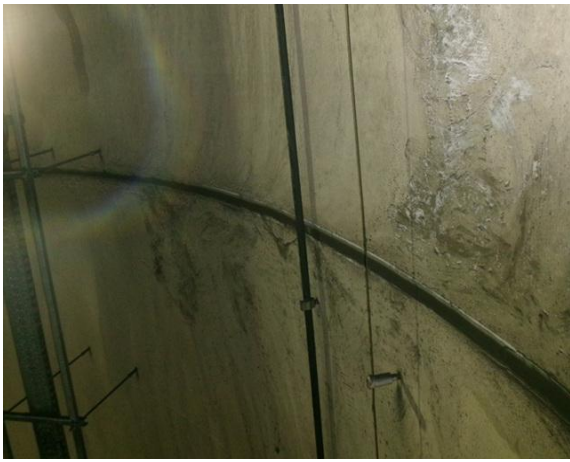
| 위 치 | J037 라이닝 콘크리트 | 위 치 | S080 라이닝 콘크리트 |

| 현 황 | 천단부 들뜸(A=0.1m×0.3m) | 현 황 | 천단부 반원형 균열(0.3mm미만) |

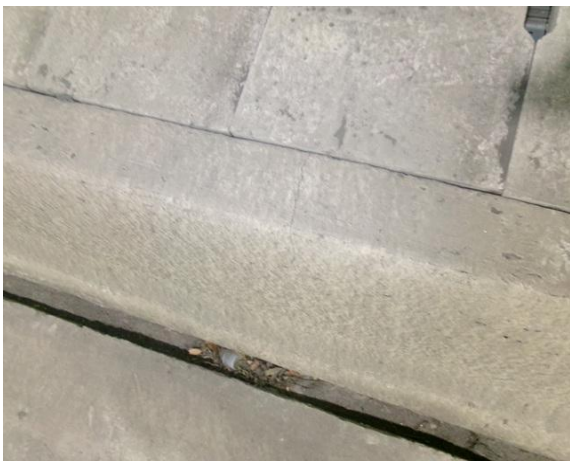
| 위 치 | S32 공동구 | 위 치 | S068 공동구 |

| 현 황 | 균열(0.3mm이상) | 현 황 | 덮개파손(1개소) |

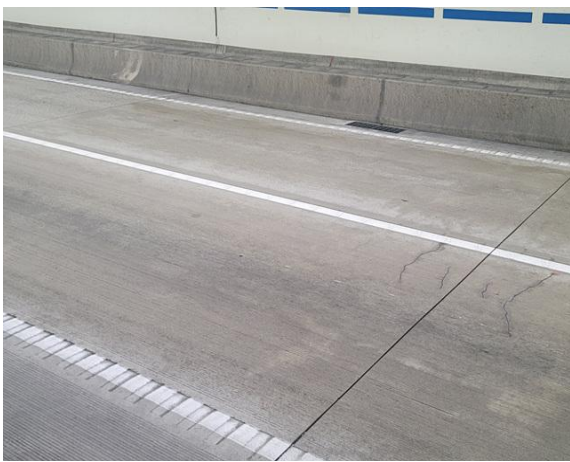
| 위 치 | S064 포장부 | 위 치 | S108 포장부 |

| 현 황 | 포장 망상균열(A=1.0m×5.0m) | 현 황 | 포장 박리(A=0.2m×0.3m) |

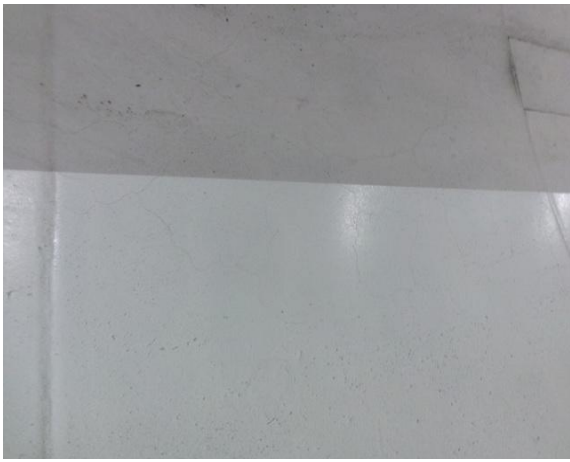
| 위 치 | S20 라이닝 콘크리트 | 위 치 | S34 라이닝 콘크리트 |

| 현 황 | 측벽부 망상균열(A=1.0m×3.0m) | 현 황 | 측벽부 균열(0.3mm이상) |

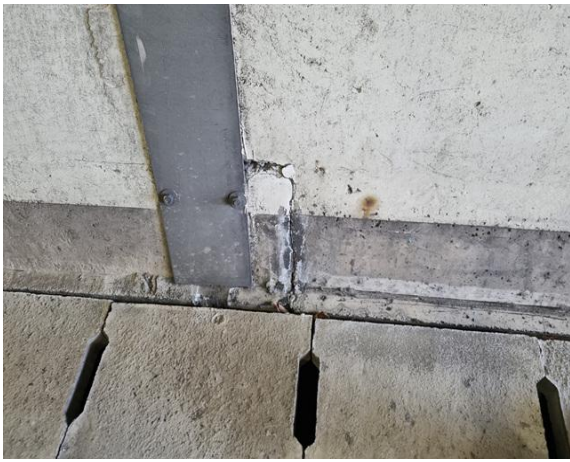
| 위 치 | S24 라이닝 콘크리트 | 위 치 | S40 라이닝 콘크리트 |

| 현 황 | 측벽부 누수흔적 및 들뜸(A=0.2m×0.4m) | 현 황 | 측벽부 망상균열(A=0.5m×2.0m) |

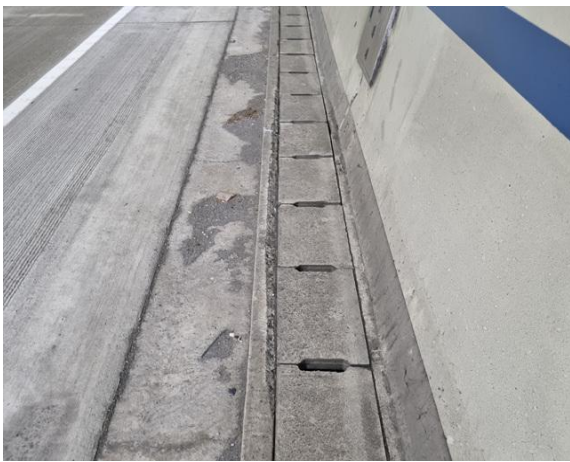
| 위 치 | S08 공동구 | 위 치 | S40 공동구 |

| 현 황 | 공동구 파손(A=0.1m×3.0m) | 현 황 | 공동구 덮개파손(3개소) |

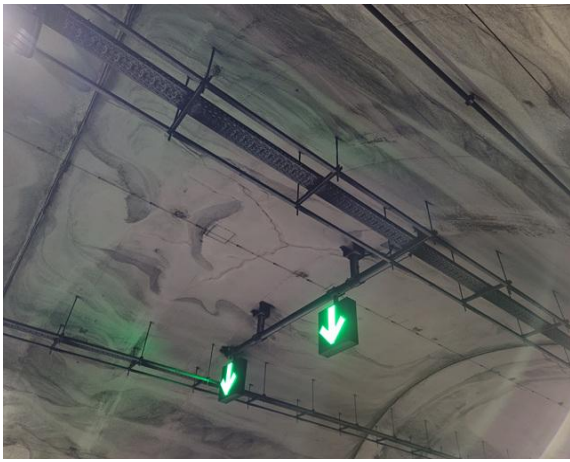
| 위 치 | S182 라이닝 콘크리트 | 위 치 | S194 라이닝 콘크리트 |

| 현 황 | 천단부 재균열 (0.3mm이상) | 현 황 | 천단부 망상균열 (A=8.0m×2.0m) |

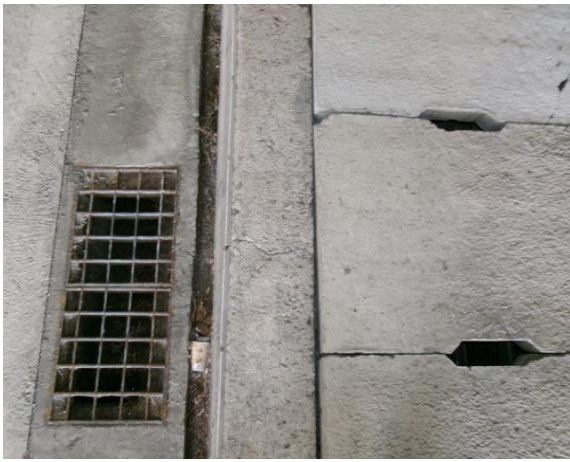
| 위 치 | S003 공동구 | 위 치 | S032 공동구 |

| 현 황 | 균열(0.5mm이상) | 현 황 | 덜개파손(1개소) |

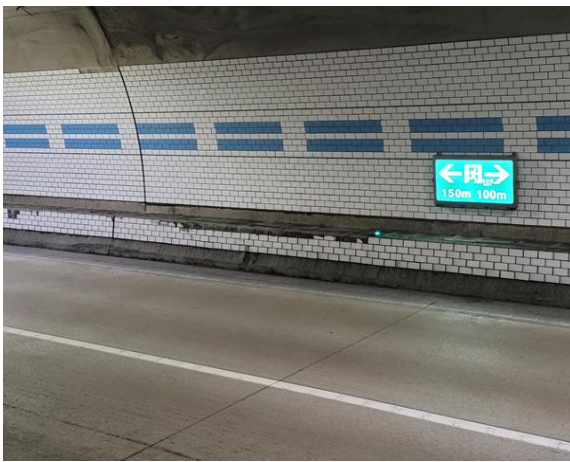
| 위 치 | S139 공동구 | 위 치 | S026 포장부 |

| 현 황 | 측면 타일파손(50개소) | 현 황 | 균열(L=8.0m) |

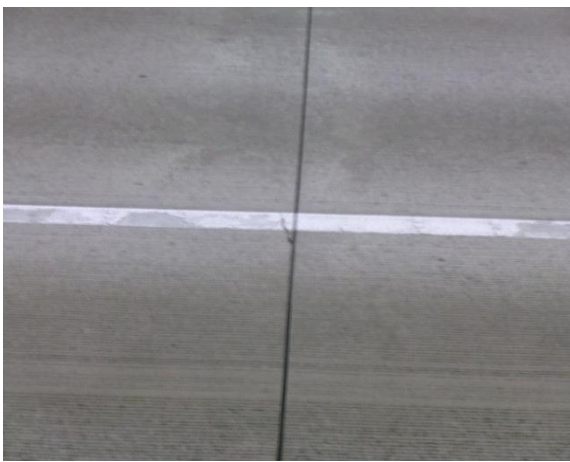
| 위 치 | S084 포장부 | 위 치 | S181 포장부 |

| 현 황 | 들뜸(A=0.1m×0.2m) | 현 황 | 파손(A=0.1m×1.0m) |

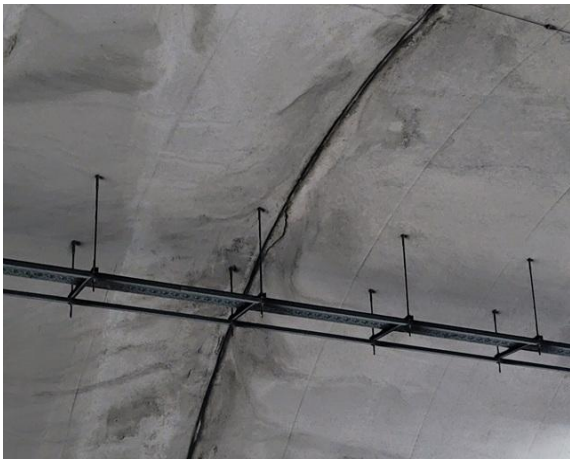
| 위 치 | S147 라이닝 콘크리트 | 위 치 | S163 라이닝 콘크리트 |

| 현 황 | 천단부 들뜸(A=0.2m×0.5m) | 현 황 | 천단부 재균열(1.0mm이상) |

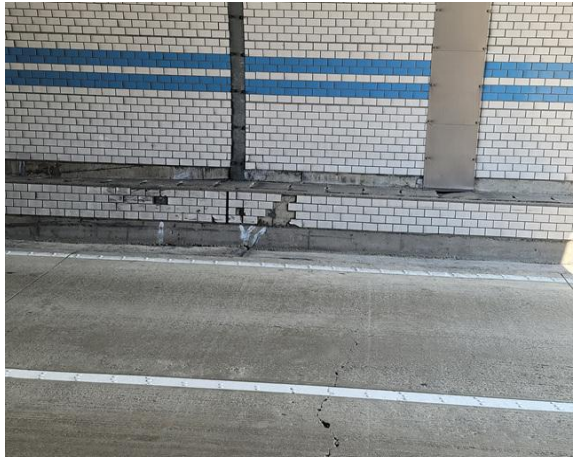
| 위 치 | S015 공동구 | 위 치 | S185 공동구 |

| 현 황 | 덜개파손(1개소) | 현 황 | 타일탈락 및 파손(9개소) |

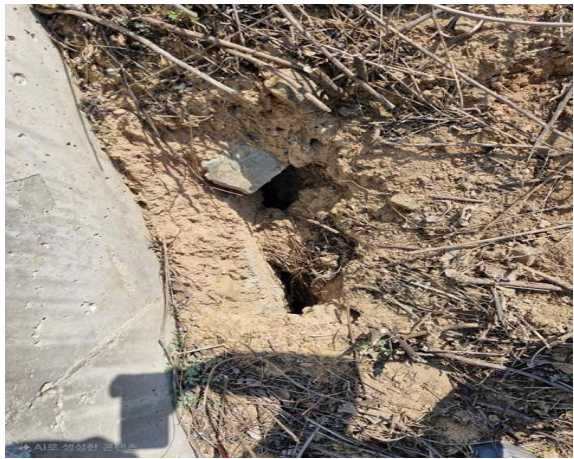
| 위 치 | S072 포장부 | 위 치 | 갱문 진입부 |

| 현 황 | 포장균열(L=4.0m) | 현 황 | 쇄굴(A=0.3m×0.4m) |

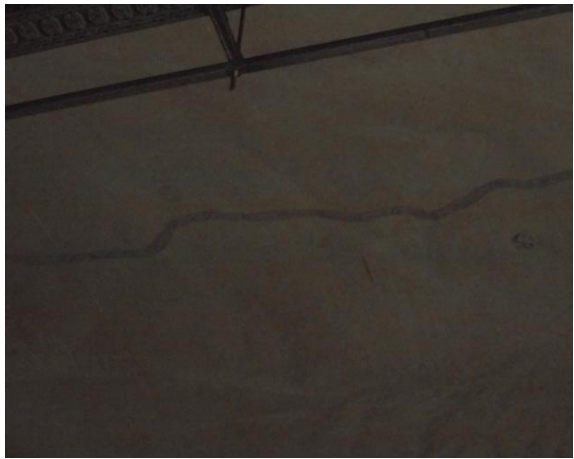
| 위 치 | J08 라이닝 콘크리트 | 위 치 | S44 라이닝 콘크리트 |

| 현 황 | 천단부 재들뜸(A=0.1m×0.3m) | 현 황 | 천단부 재균열(0.3mm이상) |

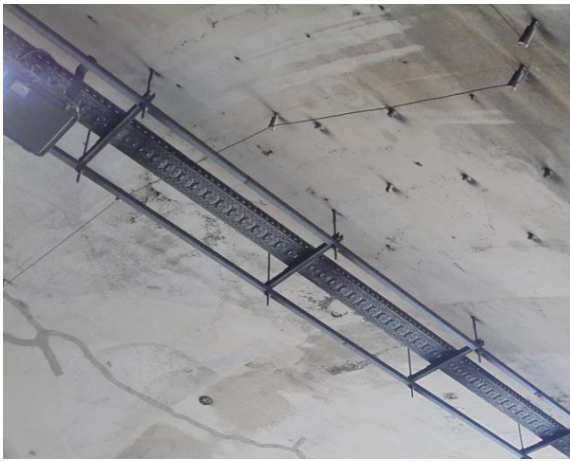
| 위 치 | S48 라이닝 콘크리트 | 위 치 | S50 라이닝 콘크리트 |

| 현 황 | 천단부 표면불량(A=3.0m×5.0m) | 현 황 | 천단부 균열부백태(A=0.1m×1.0m) |

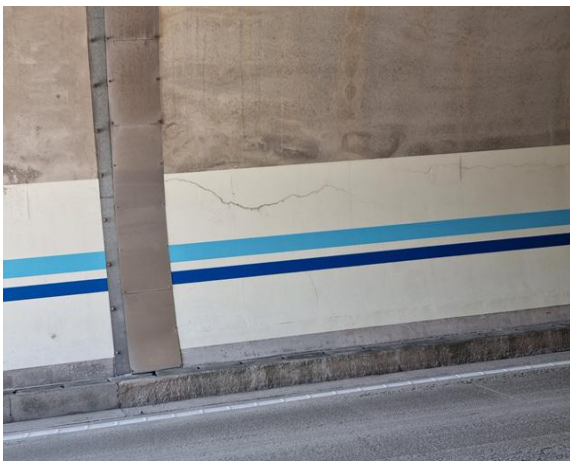
| 위 치 | S01 라이닝 콘크리트 | 위 치 | S25 라이닝 콘크리트 |

| 현 황 | 측벽부 균열(0.3mm미만) | 현 황 | 측벽부 균열(0.3mm미만) |

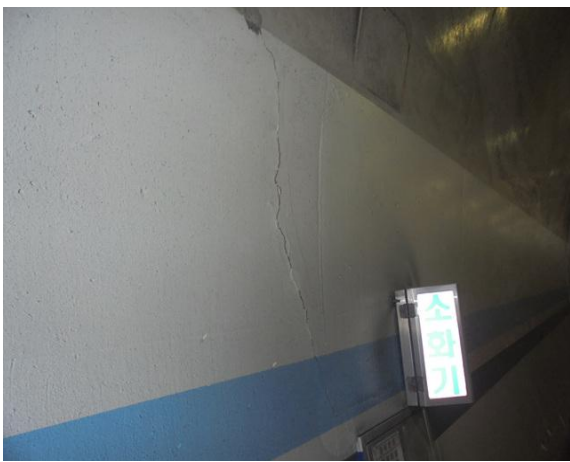
| 위 치 | S43 라이닝 콘크리트 | 위 치 | S49 라이닝 콘크리트 |

| 현 황 | 측벽부 균열(0.3mm이상) | 현 황 | 측벽부 균열(0.3mm이상) |

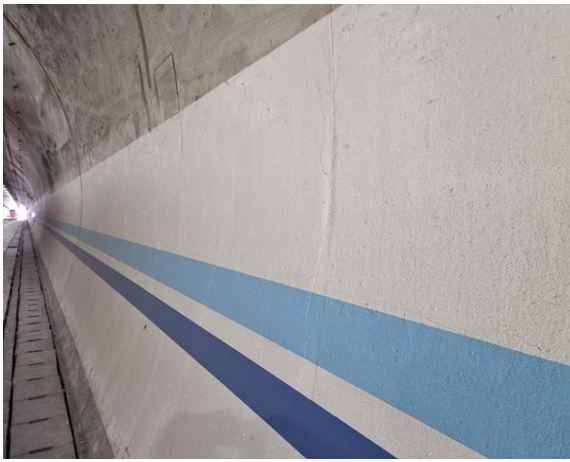
| 위 치 | S11 라이닝 콘크리트 | 위 치 | S39 라이닝 콘크리트 |

| 현 황 | 측벽부 망상균열 (A=2.0m×9.0m) | 현 황 | 측벽부 균열 (0.3mm미만) |

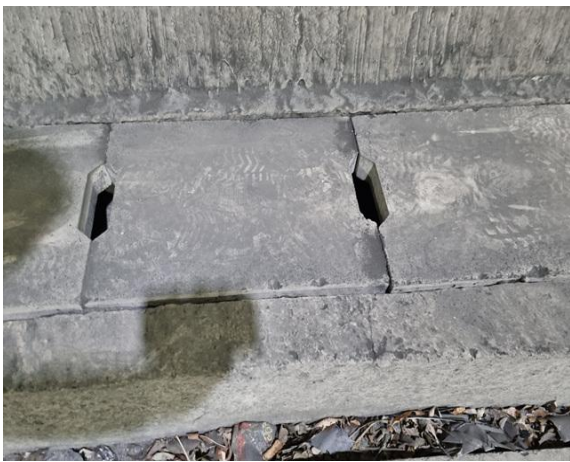
| 위 치 | S31 공동구 | 위 치 | S50 공동구 |

| 현 황 | 균열 (0.3mm이상) | 현 황 | 뒹개파손 (1개소) |

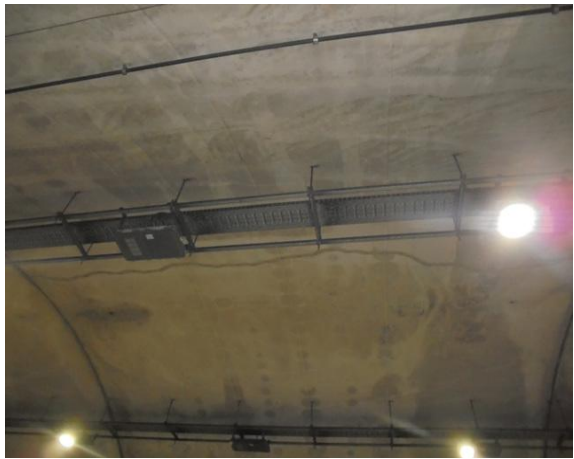
| 위 치 | S01 라이닝 콘크리트 | 위 치 | S33 라이닝 콘크리트 |

| 현 황 | 천단부 균열(0.3mm이상) | 현 황 | 천단부 재균열(0.3mm이상) |

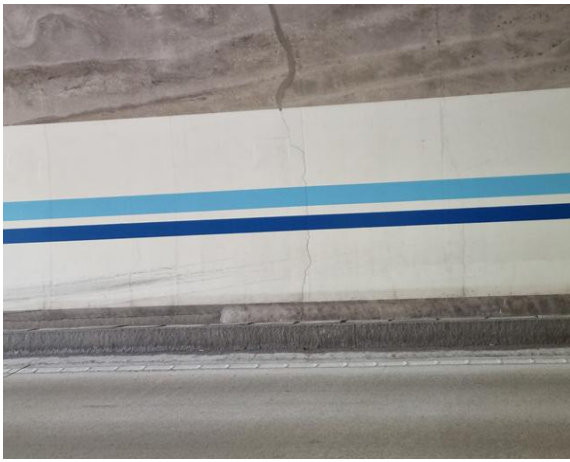
| 위 치 | S04 라이닝 콘크리트 | 위 치 | S45 라이닝 콘크리트 |

| 현 황 | 측벽부 균열(0.3mm미만) | 현 황 | 측벽부 누수흔적(A=1.0m×0.3m) |
