# 부 록

# 사 진 첩

# 1. 패널식 옹벽 01

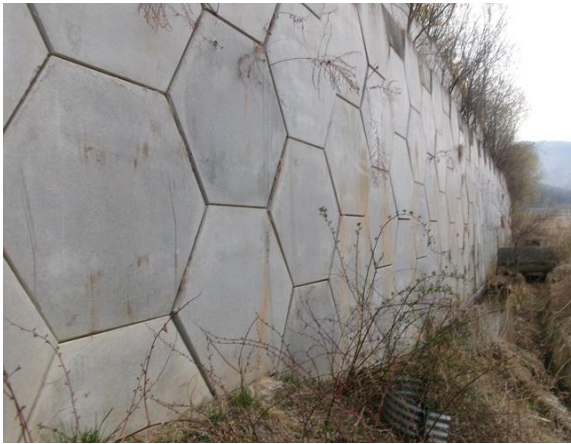
| 위 치 | S02 패널 전면부 | 위 치 | S02 패널 전면부 |

| 현 황 | 배부름(A=7.0m×2.5m) | 현 황 | 판넬 파손(A=0.3m×0.2m) |

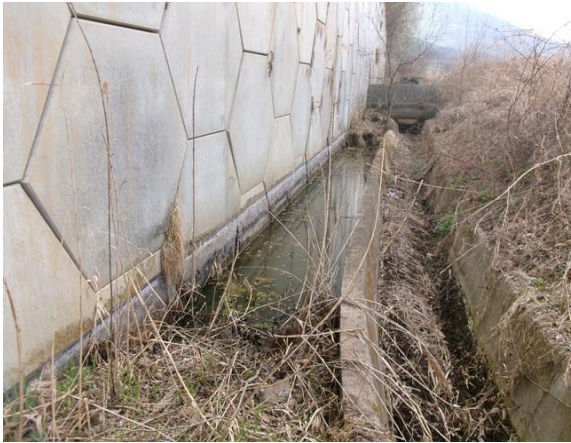
| 위 치 | S03 옹벽 하부 | 위 치 | S03 패널 전면부 |

| 현 황 | 채수(A=10.0m×0.5m) | 현 황 | 누수(3EA) |

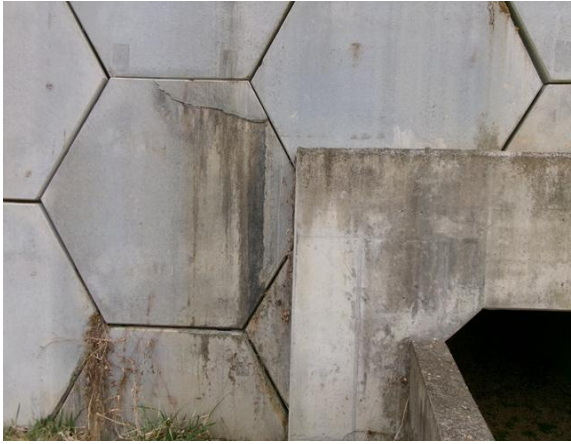
| 위 치 | S06 패널 전면부 | 위 치 | S11 패널 전면부 |

| 현 황 | 누수(1EA) | 현 황 | 판넬 파손(A=0.3m×0.5m) |

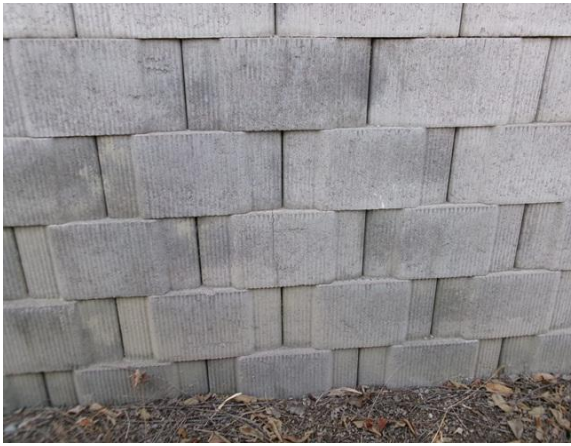
| 위 치 | S03 블록 전면부 | 위 치 | S05 블록 전면부 |

| 현 황 | 블록 균열 1EA | 현 황 | 블록 파손 1EA |

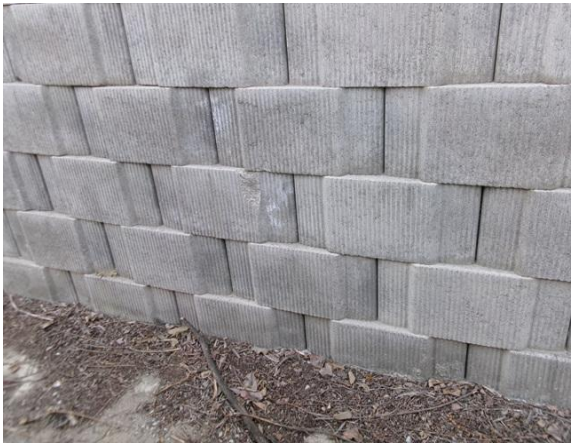
| 위 치 | S06 블록 전면부 | 위 치 | S07 블록 전면부 |

| 현 황 | 블록 파손 1EA | 현 황 | 블록 균열 1EA |

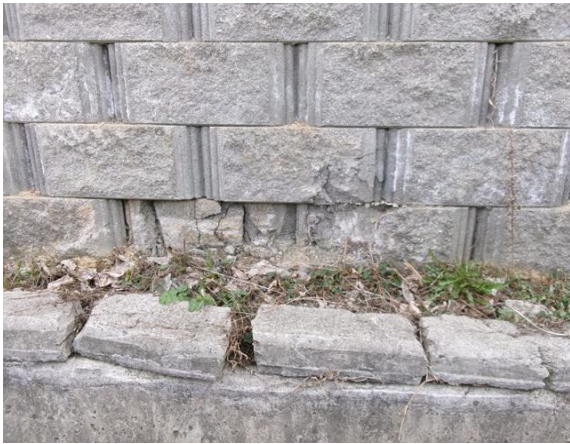
| 위 치 | S08 블록 전면부 | 위 치 | S08 기초부 |

| 현 황 | 블록 파손 3EA | 현 황 | 하단 파손(A=0.2m×4.0m) |

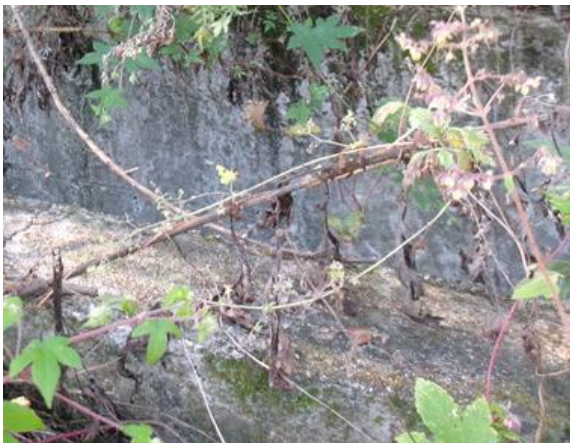
| 위 치 | S13 상부 배수로 | 위 치 | S14 상부 배수로 |

| 현 황 | 균열(Cw=0.3mm미만) / L=0.5m | 현 황 | 균열(Cw=0.3mm이상) / L=1.5m |

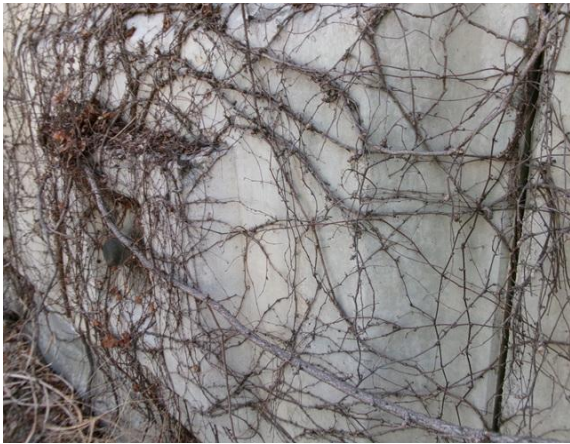
| 위 치 | S1 패널 전면부 | 위 치 | S1 패널 전면부 |

| 현 황 | 파손(A=0.2m×0.5m) | 현 황 | 파손(A=0.3m×0.5m) |

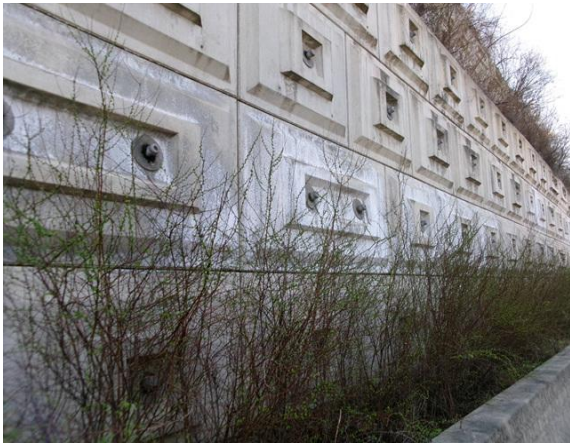
| 위 치 | S4 패널 전면부 | 위 치 | S7 패널 전면부 |

| 현 황 | 백태(표면열화) (A=1.0m×2.0m) | 현 황 | 들뜸 (A=0.2m×0.4m) |

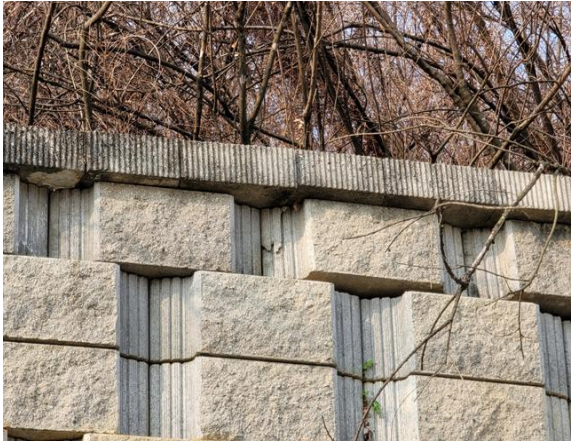
| 위 치 | S05 전면부 블럭 | 위 치 | S09 배수로 |

| 현 황 | 블럭 파손 1EA | 현 황 | 균열 (Cw=0.3mm이상) / L=1.5m |

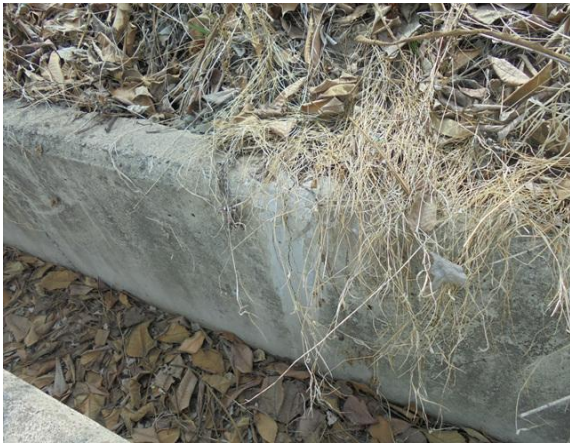
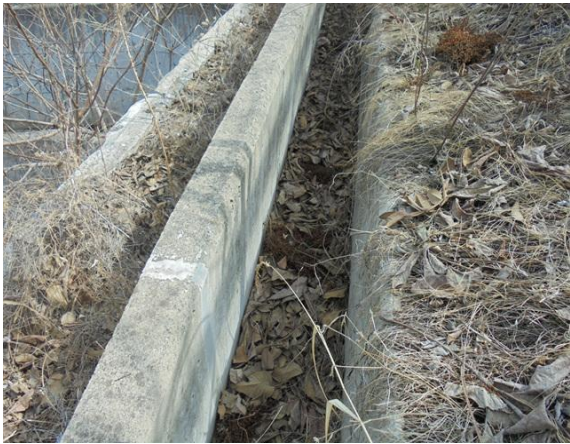
| 위 치 | S02 배수로 | 위 치 | S02 배수로 |

| 현 황 | 균열(Cw=0.3mm이상) / L=1.0m | 현 황 | 균열(Cw=0.3mm이상) / L=1.0m |

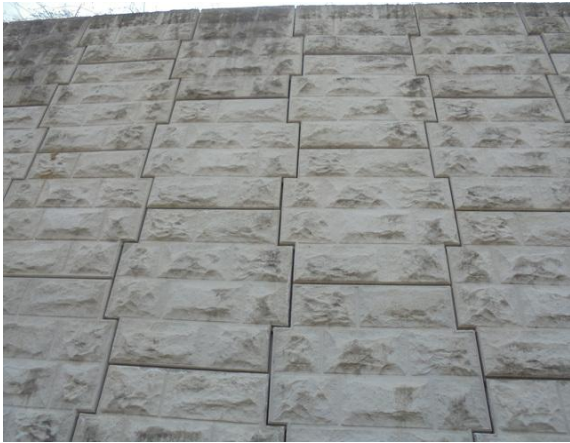
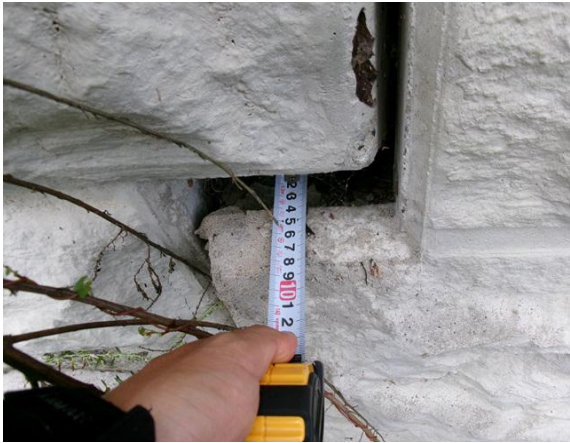
| 위 치 | S37 패널 전면부 | 위 치 | S37 패널 전면부 |

| 현 황 | 이격(L=5.0m) | 현 황 | 이격(L=5.0m) |

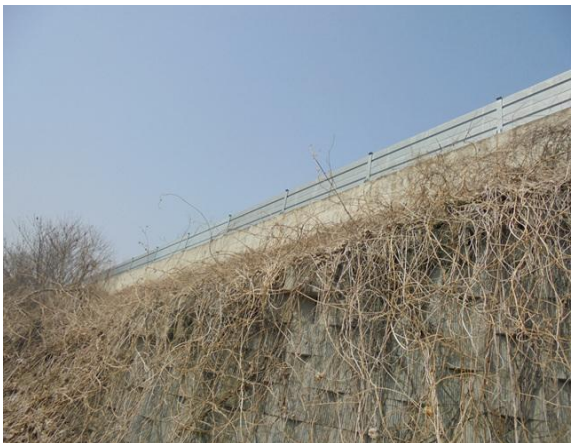
| 위 치 | S01 블록 전면부 | 위 치 | S03 블록 전면부 |

| 현 황 | 블록 밀림 3EA | 현 황 | 블록 균열 1EA |

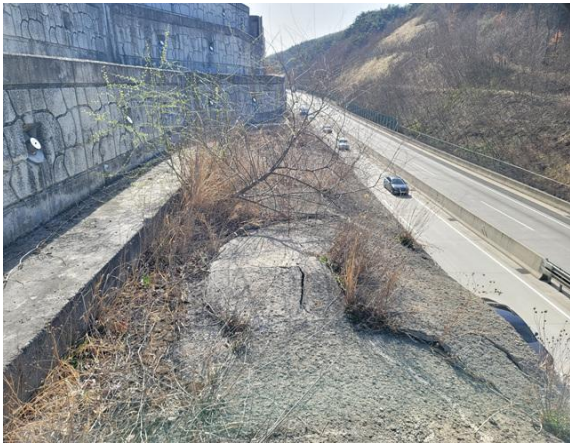
| 위 치 | S03 옹벽 상부 | 위 치 | S04 패널 전면부 |

| 현 황 | 쏟크리트 파손(A=20.0m×2.5m) | 현 황 | 앵커캡 누수흔적 1EA |

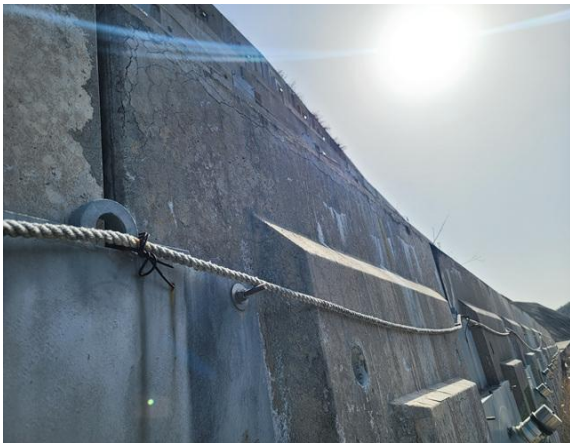
| 위 치 | S04 패널 전면부 | 위 치 | S05 패널 전면부 |

| 현 황 | 망상균열 및 백태(A=2.0m×1.5m) | 현 황 | 균열(Cw=0.5mm이상) / L=2.0m |

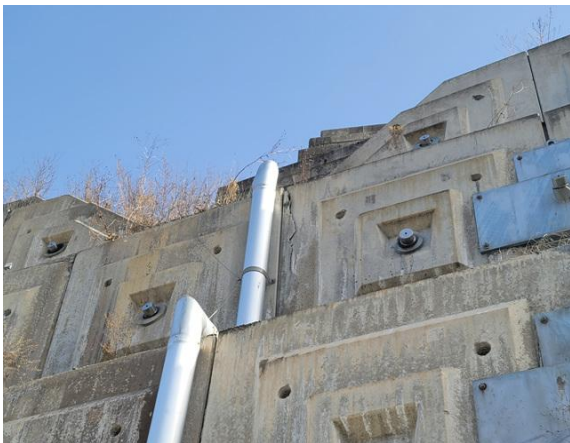
| 위 치 | S06 패널 전면부 | 위 치 | S09 패널 전면부 |

| 현 황 | 판넬 파손(A=0.3m×1.5m) | 현 황 | 판넬 파손(A=0.3m×0.3m) |

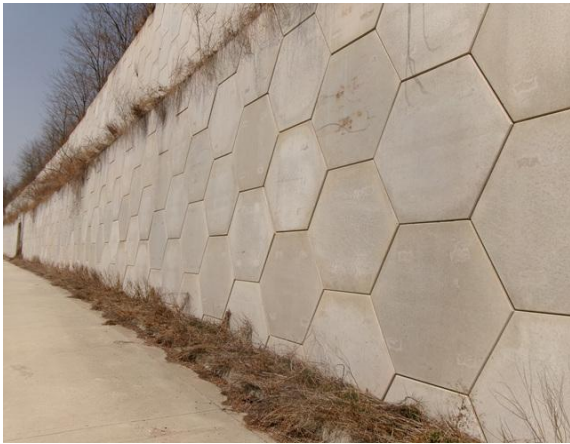
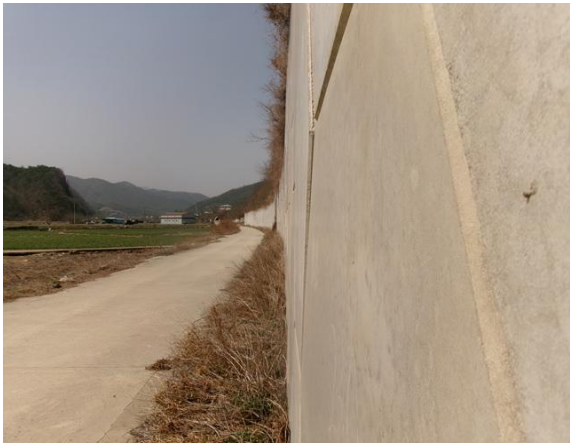
| 위 치 | 우측 S14 패널 전면부 | 위 치 | 우측 S14 패널 전면부 |

| 현 황 | 배부름 (A=40.0m×5.0m) | 현 황 | 배부름 (A=40.0m×5.0m) |

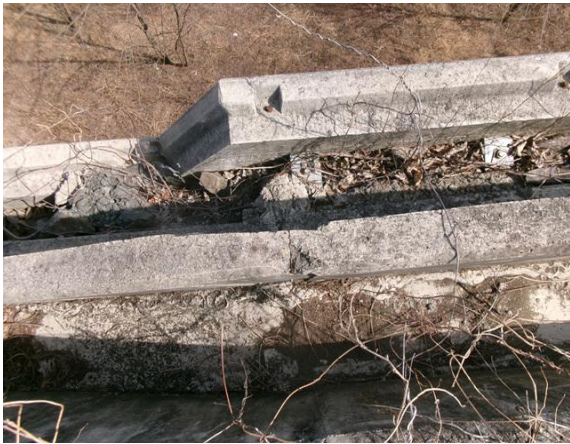
| 위 치 | S2 배수로 | 위 치 | S2 배수로 |

| 현 황 | 파손 (A=0.2m×0.5m) | 현 황 | 파손 (A=0.2m×1.0m) |

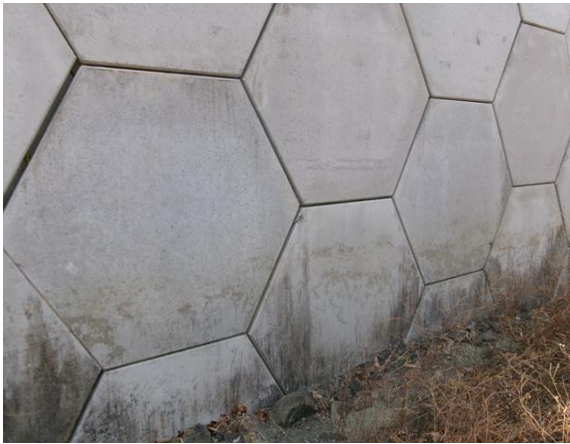
| 위 치 | S03 패널 전면부 | 위 치 | S05 패널 전면부 |

| 현 황 | 판넬 파손(A=0.1m×0.1m) | 현 황 | 판넬 기울음(1EA) |

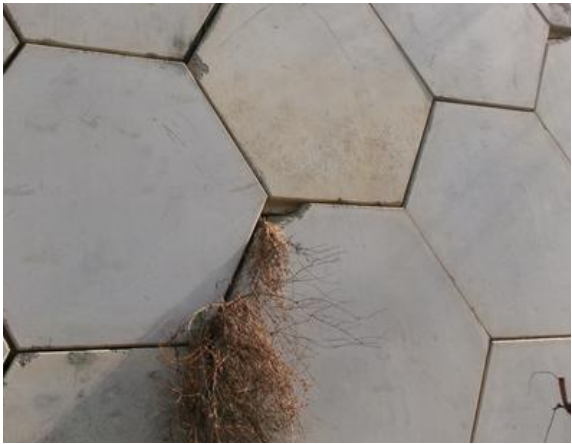
| 위 치 | S01 패널 전면부 | 위 치 | S01 패널 전면부 |

| 현 황 | 판넬 파손(A=0.3m×0.3m) | 현 황 | 판넬 파손(A=0.2m×0.2m) |

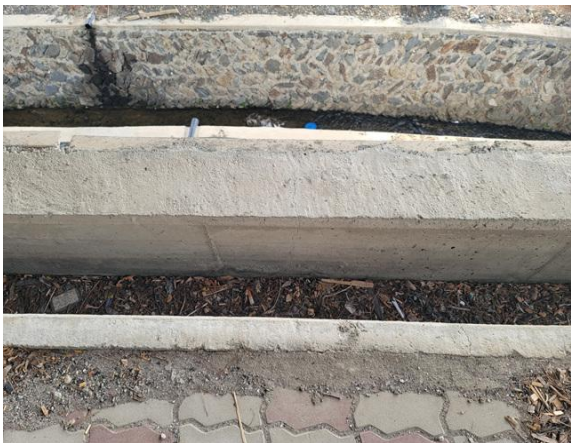
| 위 치 | S04 배수로 | 위 치 | S04 배수로 |

| 현 황 | 균열(Cw=0.3mm이상) / L=0.5m | 현 황 | 파손(A=0.1m×0.1m) |
