**10~12. 동탄산척배수지,  
동탄산척가압지,  
동탄산척송수관로**

## C. 현장조사 및 시험

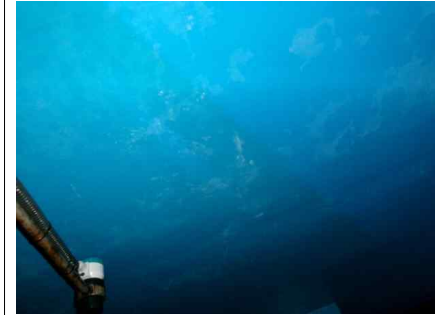
□. 토목구조물

<배수지 2지 상부슬래브 균열부백태>

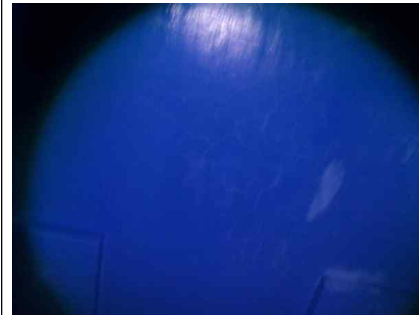
□. 토목구조물

<배수지 2지 상부슬래브 망상균열>

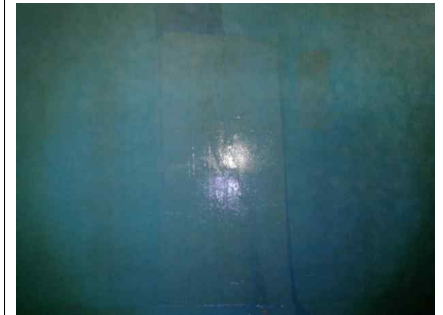
□. 토목구조물

<배수지 2지 벽체 보수부 재균열>

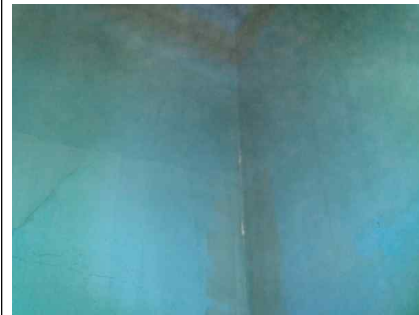
□. 토목구조물

<배수지 2지 벽체 균열부백태>

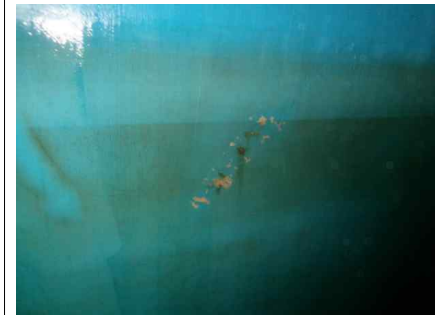
□. 토목구조물

<배수지 2지 벽체 도장박락>

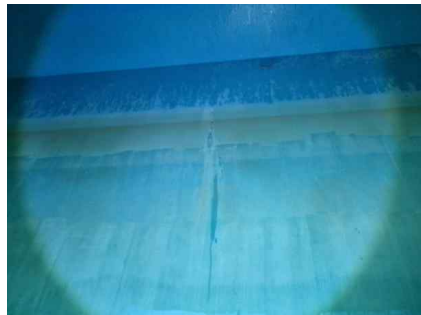
□. 토목구조물

<배수지 3지 벽체 균열부백태>

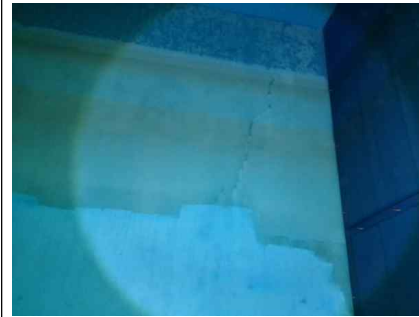
□. 토목구조물

<배수지 3지 벽체 균열>

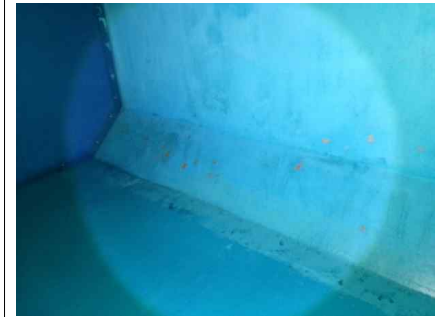
□. 토목구조물

<배수지 3지 벽체 도장박리>

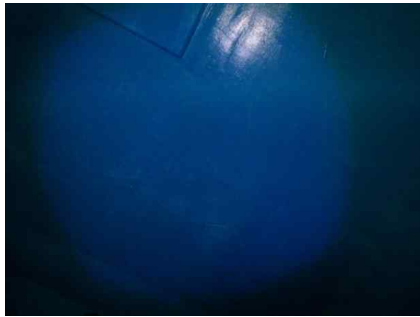
□. 토목구조물

<배수지 4지 상부슬래브 균열부백태>

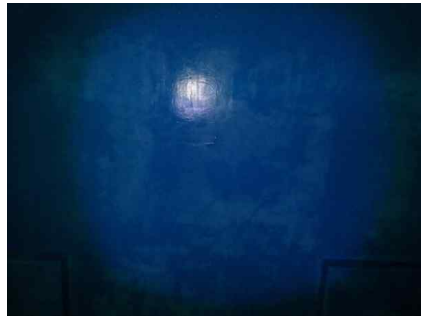
□. 토목구조물

<배수지 4지 상부슬래브 도장박리>

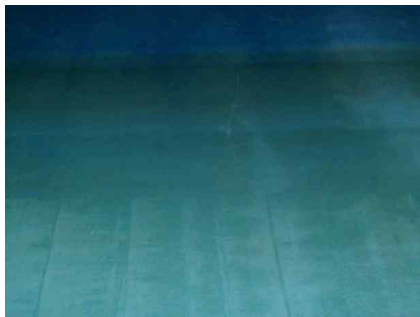
□. 토목구조물

<배수지 4지 벽체 균열부백태>

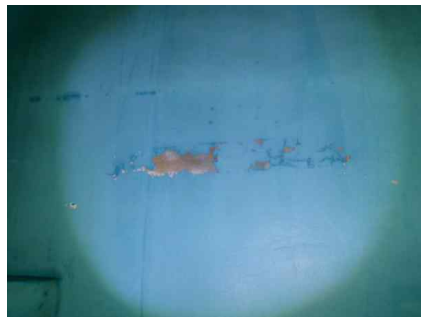
□. 토목구조물

<배수지 4지 벽체 도장박리>

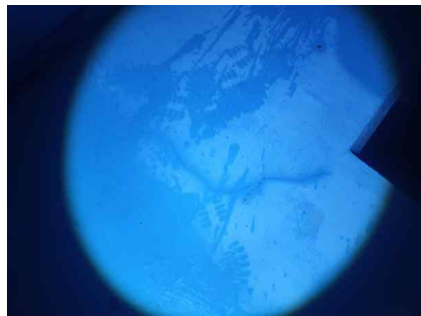
□. 토목구조물

<배수지 4지 바닥슬래브 균열>

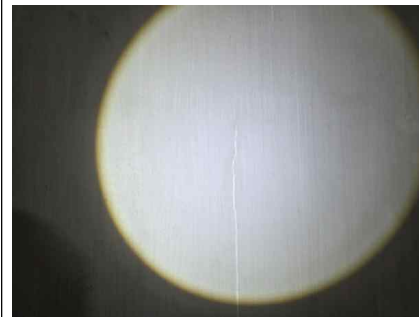
□. 토목구조물

<1~2호지 유입밸브실 벽체 균열부백태>

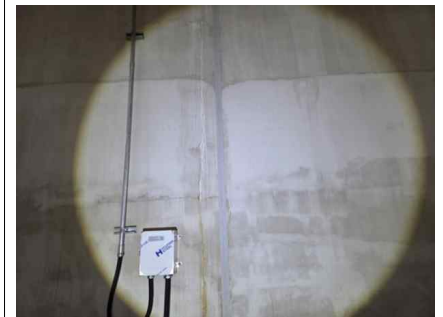
□. 토목구조물

<1~2호지 유입밸브실 벽체 신축이음부 열화>

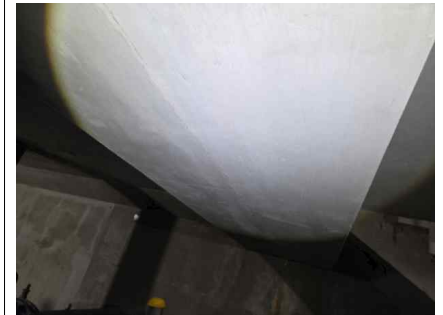
□. 토목구조물

<3~4호지 유출밸브실 상부슬래브 균열>

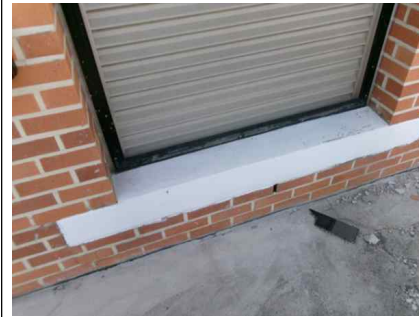
□. 건축구조물

<1~2호지 검수실 외부 균열(0.3mm미만)>

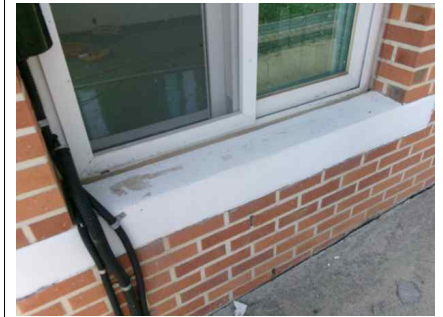
□. 건축구조물

<1~2호지 검수실 외부 균열(0.3mm미만)>

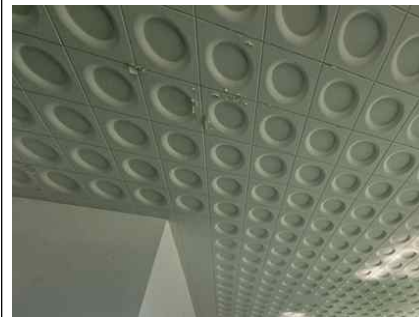
□. 건축구조물

<1~2호지 검수실 내부 누수흔적>

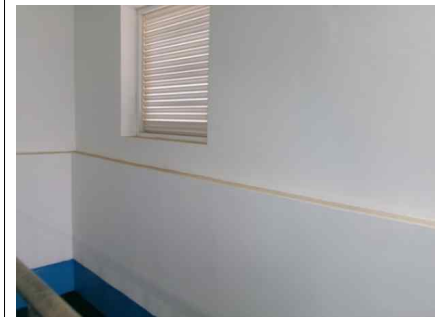
□. 건축구조물

<1~2호지 검수실 내부 균열(0.3mm미만)>

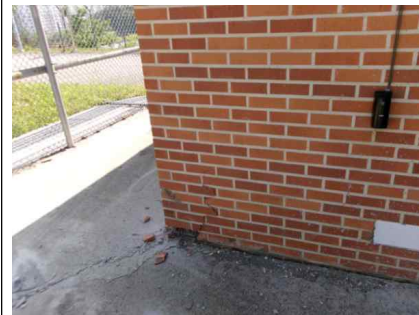
□. 건축구조물

<3~4호지 검수실 외부 조적파손>

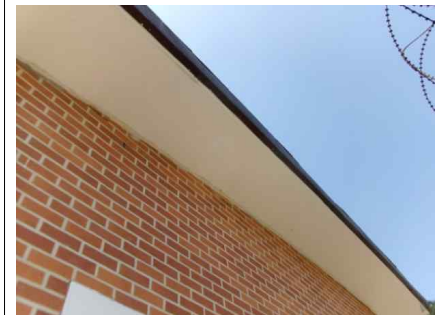
□. 건축구조물

<3~4호지 검수실 외부 균열(0.3mm미만)>

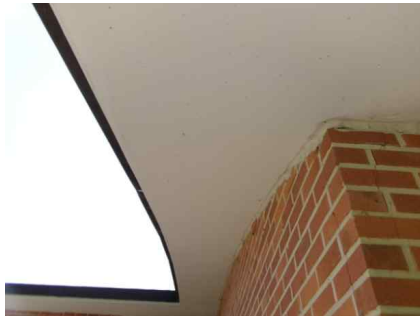
□. 건축구조물

<3~4호지 검수실 외부 망상균열>

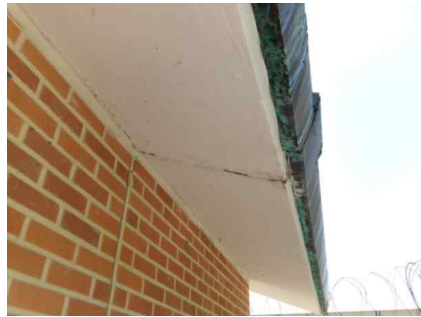
□. 건축구조물

<3~4호지 검수실 외부 신축이음부열화>

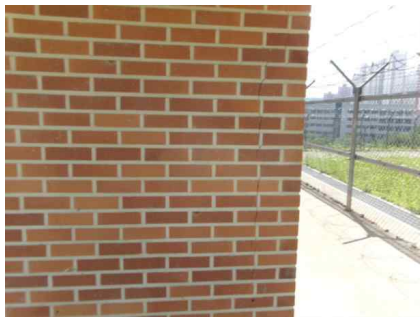
□. 건축구조물

<3~4호지 검수실 외부 조적균열>

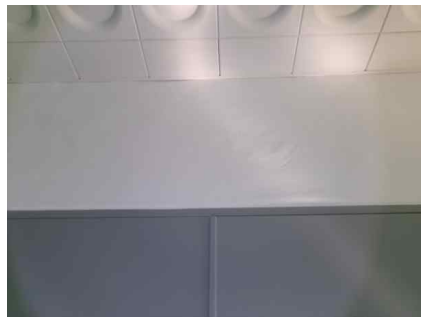
□. 건축구조물

<4~4호지 검수실 내부 균열(0.3mm미만)>

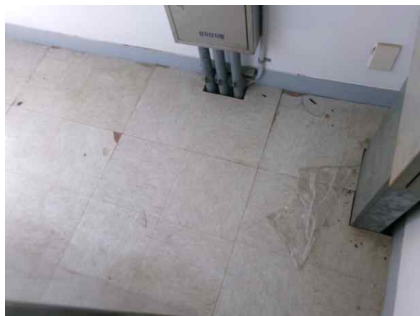
□. 건축구조물

<전기실 내부 마감고정불량>

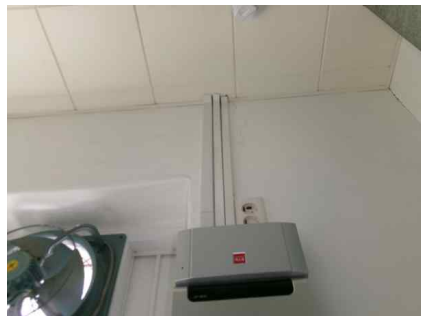
□. 건축구조물

<전기실 내부 균열(0.3mm미만)>

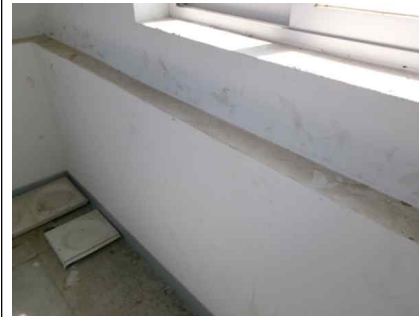
□. 건축구조물

<전기실 내부 균열(0.3mm미만)>

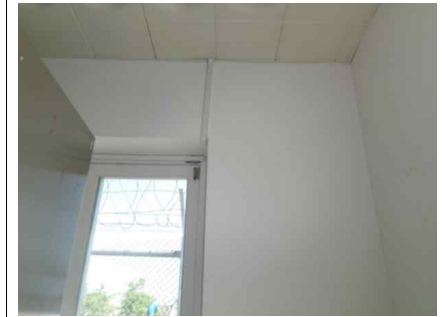
□. 건축구조물

<전기실 내부 균열(0.3mm미만)>

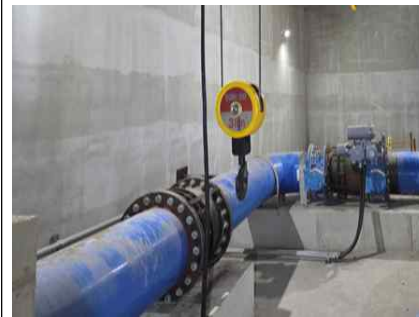
□. 기계·전기

<유입 밸브, 배관, 볼트류 상태양호>

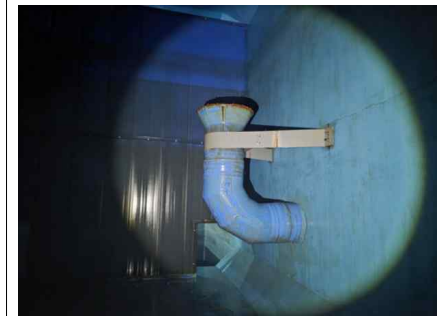
□. 기계·전기

<배수지 1지 유입배관 부식>

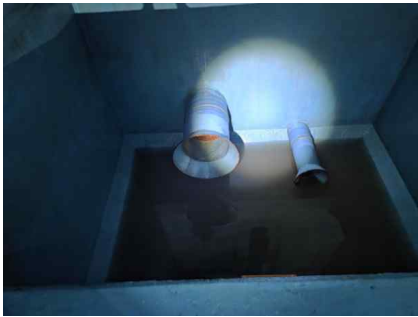
□. 기계·전기

<배수지 1지 유출배관 부식>

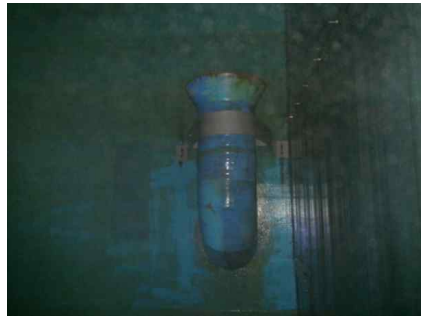
□. 기계·전기

<배수지 2지 유입배관 부식>

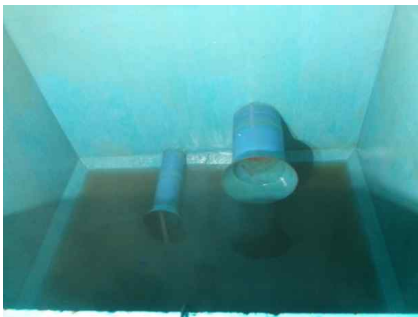
□. 기계·전기

<배수지 2지 유출배관 부식>

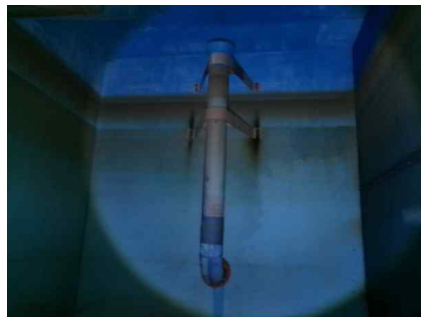
□. 기계·전기

<배수지 3지 유입배관 부식>

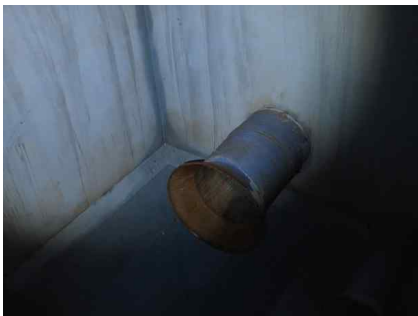
□. 기계·전기

<배수지 3지 유출배관 부식>

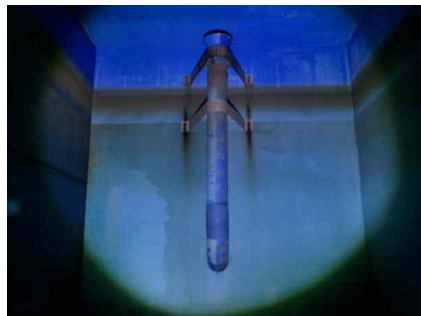
□. 기계·전기

<배수지 4지 유입배관 부식>

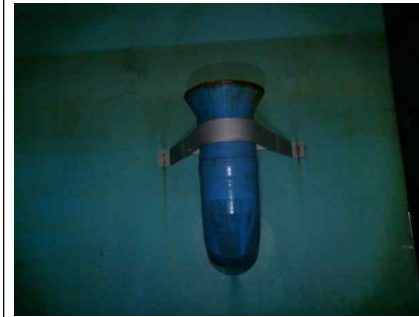
□. 기계·전기

<배수지 4지 유입배관 부식>

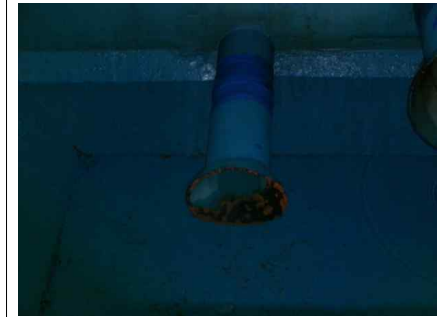
□. 기계·전기

<배수지 4지 유출배관 부식>

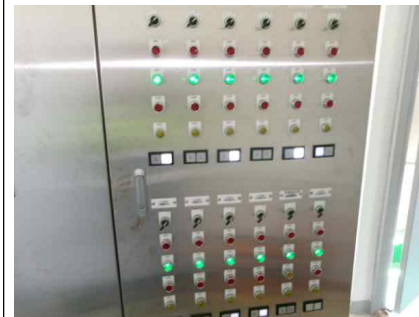
□. 기계·전기

<현장제어반 상태양호>

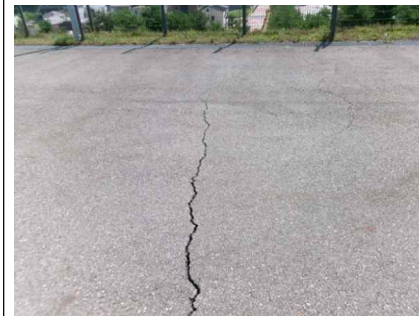
□. 부대시설

<장내포장 아스콘 균열>

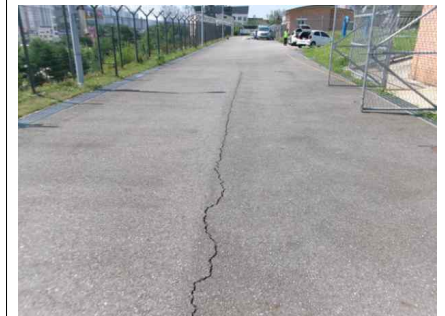
□. 부대시설

<장내포장 아스콘 균열>

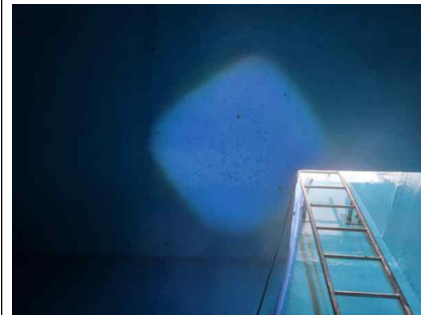
### □. 토목구조물

<배수지 1지 상부슬래브 균열/백태>

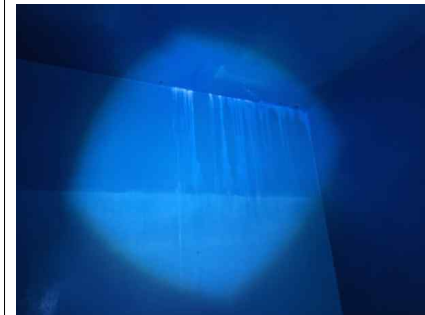
### □. 토목구조물

<배수지1지 벽체 백태>

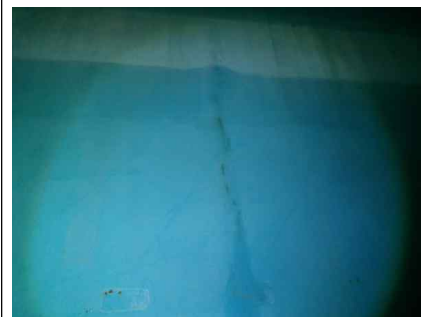
### □. 토목구조물

<배수지 1지 벽체 균열>

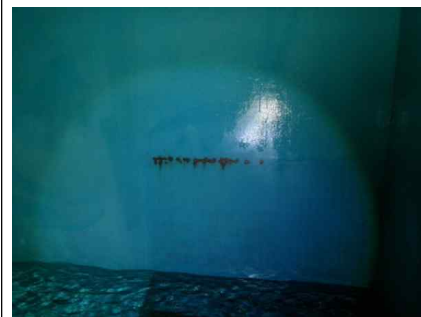
### □. 토목구조물

<배수지 1지 벽체 도장박리>

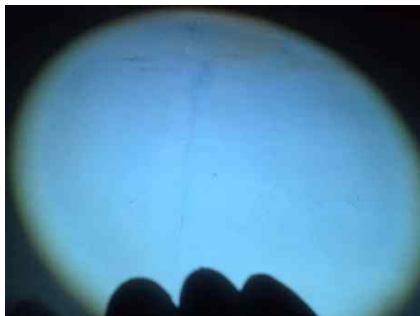
□. 토목구조물

<배수지 2지 벽체 균열부백태>

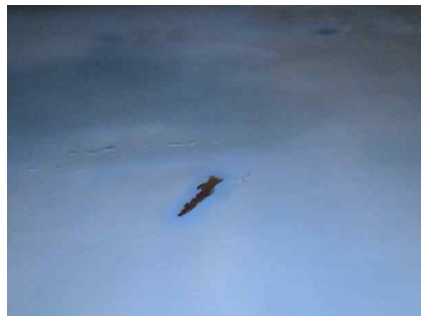
□. 토목구조물

<배수지 2지 벽체 녹 발생>

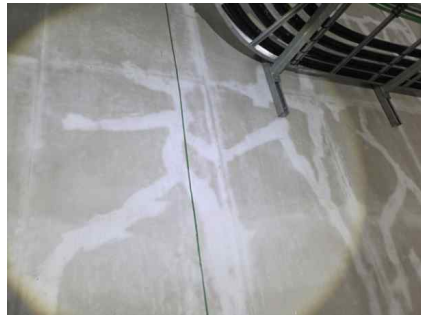
□. 토목구조물

<펌프실 지하 내부벽체 망상균열>

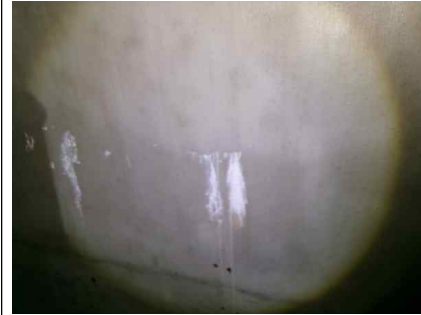
□. 토목구조물

<유입배관실 벽체 균열부백태>

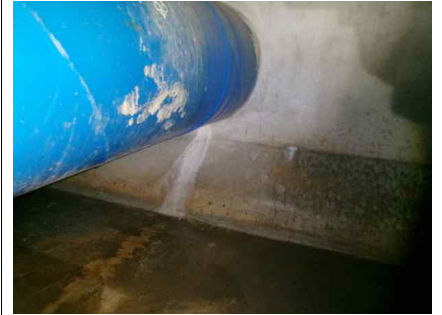
□. 토목구조물

<유입배관실 벽체 균열부백태>

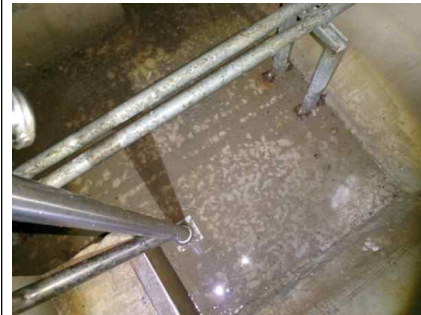
□. 토목구조물

<유입배관실 바닥슬래브 채수>

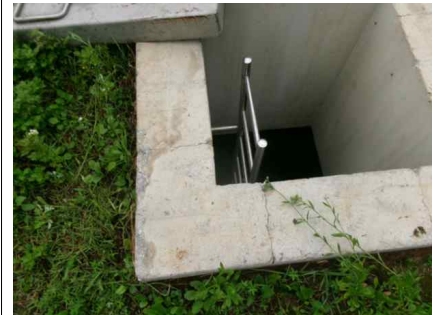
□. 토목구조물

<유입배관실 입구부 균열>

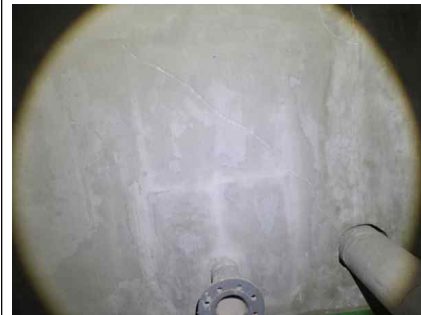
□. 토목구조물

<유출배관실 벽체 균열>

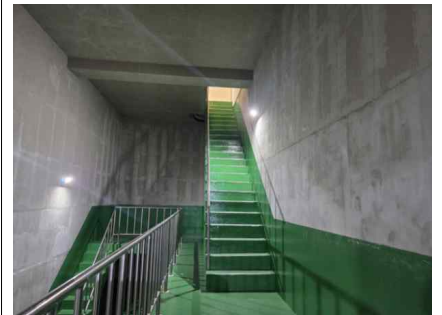
□. 토목구조물

<유출배관실 계단부 상태양호>

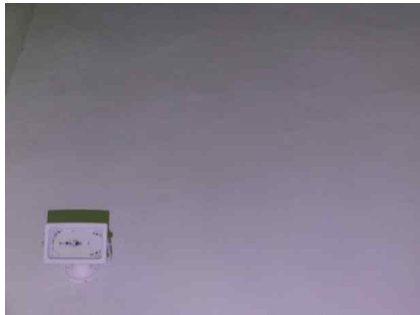
□. 건축구조물

<펌프실 지상1층 벽체 망상균열>

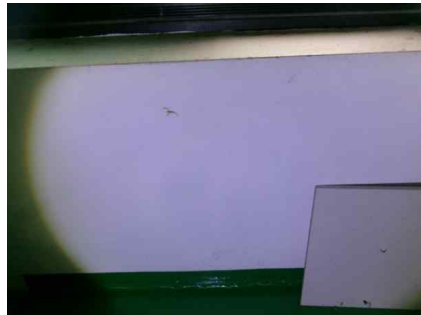
□. 건축구조물

<펌프실 지상1층 벽체 물탈균열>

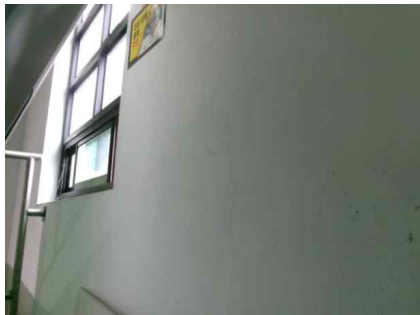
□. 건축구조물

<펌프실 지상1층 벽체 물탈균열>

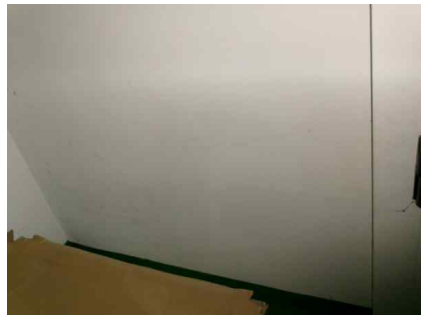
□. 건축구조물

<펌프실 지상1층 벽체 물탈균열>

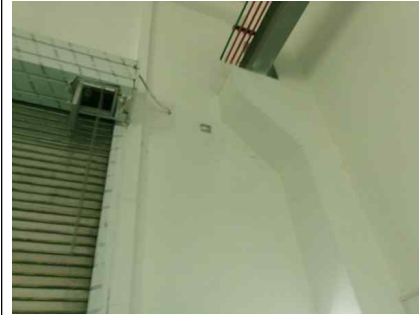
□. 건축구조물

<펌프실 지상1층 벽체 균열, 누수흔적>

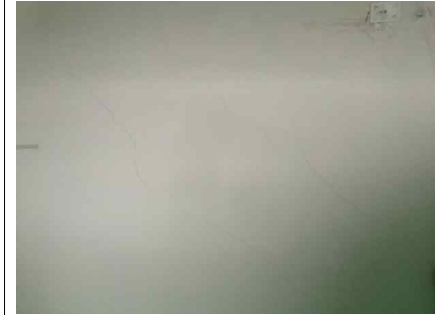
□. 건축구조물

<펌프실 지상1층 벽체 물탈균열>

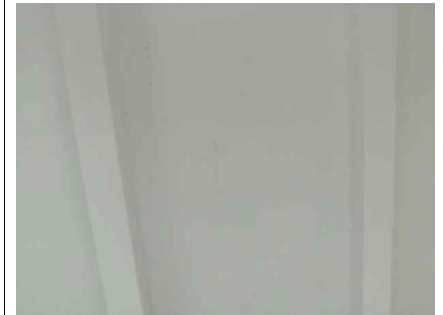
□. 건축구조물

<펌프실 지상1층 상부슬래브 망상균열>

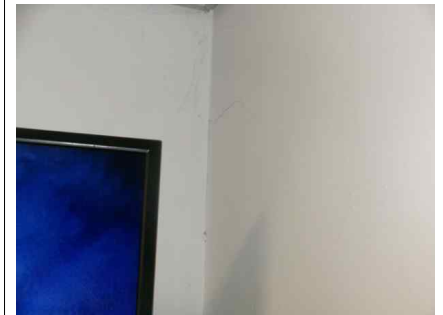
□. 건축구조물

<사무실 벽체 이질접합부 이격>

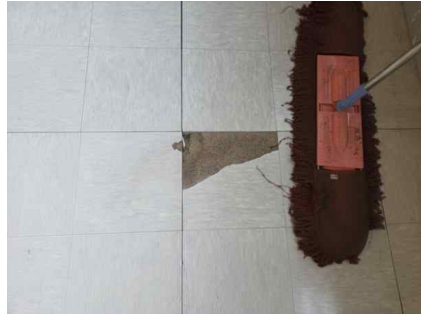
□. 건축구조물

<전기실 바닥슬래브 타일박락>

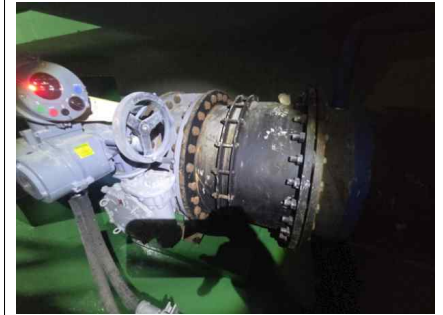
□. 기계·전기

<유출배관실 배관설비 관부식>

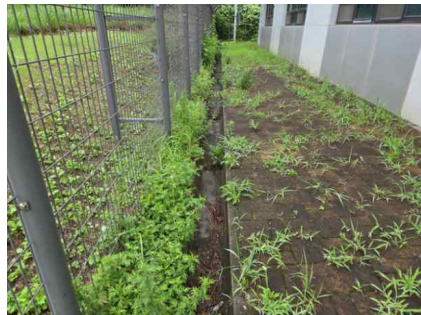
### □. 부대시설

<배수로 이물질퇴적(경미)>
