## 제2장 부평터널(상)

### 2.1 시설물 개요

【표 2.1.1】 부평터널(상) 시설물 현황표

| 터널명 | 부평터널(상) - 2중 시설물 | | |

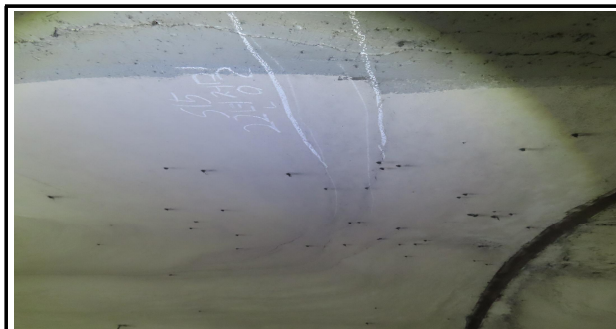
| 현황 | ◦ Span 15 균열( $0.1 < cw \leq 0.3\text{mm}$ ) | 현황 | ◦ Span 38 균열( $0.3 < cw \leq 0.5\text{mm}$ ) |
| 원인 | ◦ 건조수축, 수화열 | 원인 | ◦ 건조수축, 수화열 |

| 대책 | ◦ 표면처리공법 | 대책 | ◦ 주입공법 |

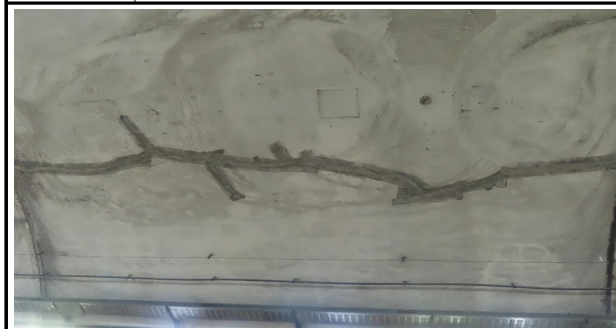
| 현황 | ◦ Span 12 보수부 재균열 | 현황 | ◦ Span 15 들뜸( $d=10\text{mm}$ ) |
| 원인 | ◦ 건조수축, 수화열, 보수품질 미흡 | 원인 | ◦ 시공 부주의 |

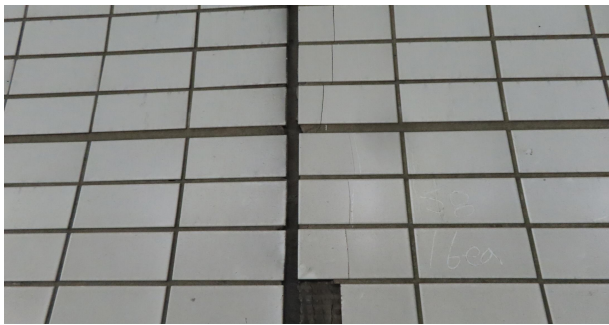
| 현황 | ◦ Span 8 타일 균열 | 현황 | ◦ Span 50 타일 탈락 |
| 원인 | ◦ 공용년수 증가 | 원인 | ◦ 공용년수 증가 |

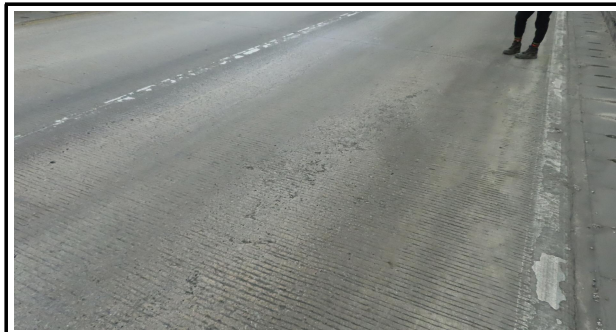
| 현황 | ◦ Span 13 망상균열 |
| 원인 | ◦ 공용년수 증가, 반복된 차륜접촉 |

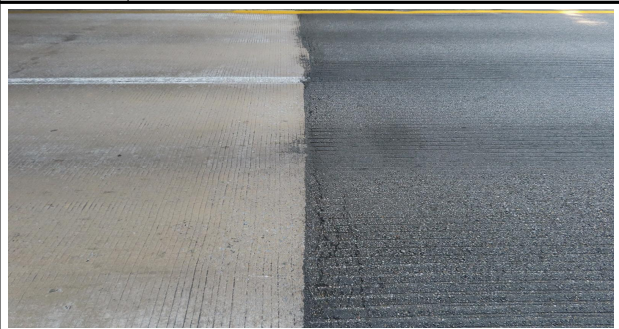
| 현황 | ◦ Span 51 아스콘 망상균열 |
| 원인 | ◦ 공용년수 증가, 반복된 차륜접촉 |

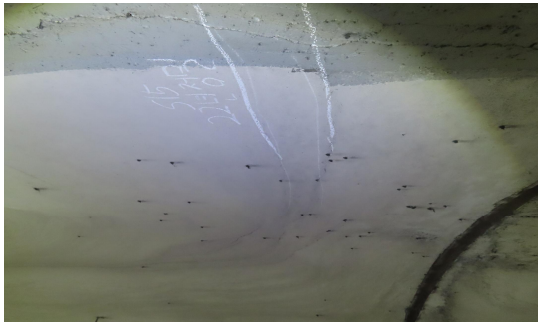
| 구 분 | 유지관리방안 | |
|---|---|---|
| | Span 15 균열( $0.1 < cw \leq 0.3\text{mm}$ ) | Span 38 균열( $0.3 < cw \leq 0.5\text{mm}$ ) |

| 구 분 | 유지관리방안 | |
|---|---|---|
| 라이닝 | <ul style="list-style-type: none"> <li>• 주요결합 <ul style="list-style-type: none"> <li>- 천단부 : 균열(<math>0.1 &lt; cw \leq 0.3\text{mm}</math>), 균열(<math>0.3 &lt; cw \leq 0.5\text{mm}</math>), 보수부 재균열, 들뜸(<math>d=10\text{mm}</math>), 박락(<math>d=10\text{mm}</math>)</li> <li>- 벽체부 : 손상은 박락(<math>d=10\text{mm}</math>), 파손(<math>d=20\text{mm}</math>), 타일 균열, 타일 탈락, 타일 파손</li> </ul> </li> <li>• 유지관리방안 - 손상부는 내구성을 확보하기 위한 보수계획 수립 및 조치</li> <li>• 조치대책 - 손상부 보수(표면처리공법, 주입보수공법, 단면복구공법)</li> </ul> | |

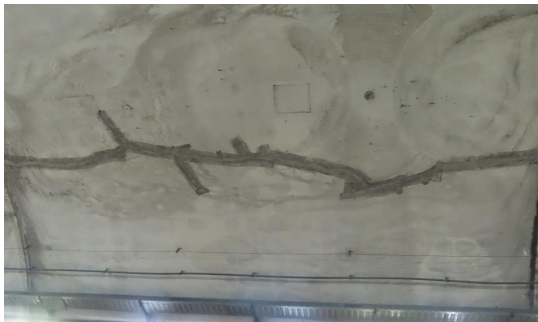
| 구 분 | 유지관리방안 | |
|---|---|---|
| | Span 12 보수부 재균열 | Span 15 들뜸( $d=10\text{mm}$ ) |

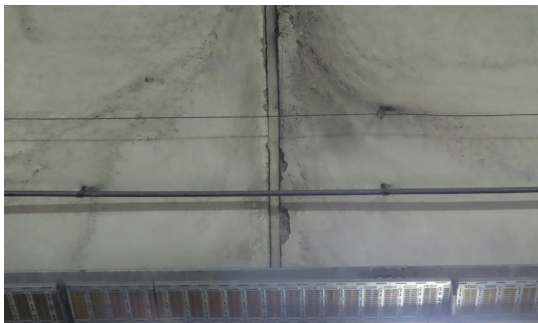
| 구 분 | 유지관리방안 | |
|---|---|---|
| | Span 20 박락( $d=10\text{mm}$ ) | Span 49 들뜸( $d=10\text{mm}$ ) |

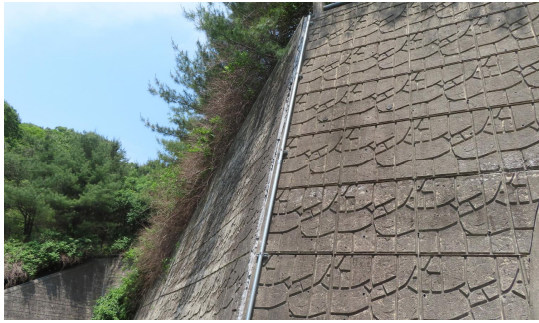
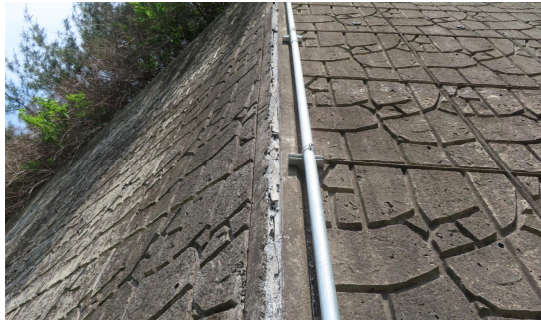
- 외관조사 결과, 조사된 주요 손상은 실린트 탈락 및 이격으로 정리되었다.
- 시점부 갭문 좌측면에서 조사된 실린트 탈락 및 이격은 공용년수 증가에 의한 손상으로 판단되며, 조사된 손상의 상태변화 여부에 대한 주의관찰을 제시하고자 한다.

| 구 분 | 유지관리방안 | |
|---|---|---|
| | 입구부 갱문 실린트 탈락 및 이격 | 입구부 갱문 실린트 탈락 및 이격 |

| 구 분 | 유지관리방안 | |
|---|---|---|
| 갱문 | <ul style="list-style-type: none"> <li>• 주요결함 - 실린트 탈락 및 이격</li> <li>• 유지관리방안 - 상태변화 여부에 대한 주의관찰</li> <li>• 조치대책 - 주의관찰</li> </ul> | |

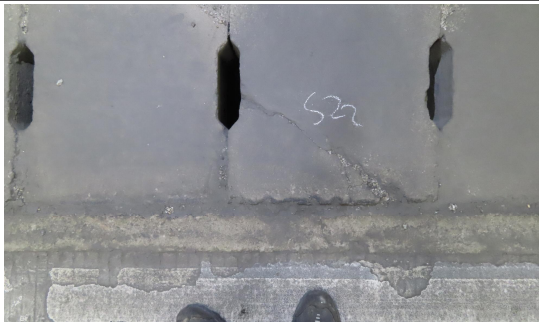
| 구 분 | 유지관리방안 | |
|---|---|---|
| | Span 22 덮개 파손 | Span 12 토사퇴적 |

| 구 분 | 유지관리방안 | |
|---|---|---|
| 배수 시설 | <ul style="list-style-type: none"> <li>• 주요결함 - 덮개 파손, 토사퇴적</li> <li>• 유지관리방안 - 손상진전 여부에 대한 주의관찰 필요</li> <li>• 조치대책 - 주의관찰</li> </ul> | |

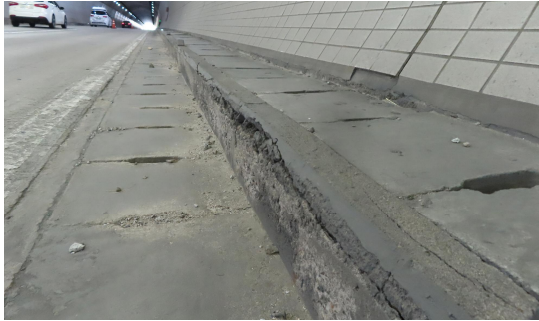
| 구 분 | 유지관리방안 | |
|---|---|---|
| | Span 11~15 측벽 들뜸 | Span 6 측벽 박락 및 철근노출 |

| 구 분 | 유지관리방안 | |
|---|---|---|
| 공동구 | <ul style="list-style-type: none"> <li>• 주요결함 - 공동구 덮개 파손, 들뜸, 박락 및 철근노출</li> <li>• 유지관리방안 - 보수 전 손상진전 여부에 대한 지속관찰 필요</li> <li>• 조치대책 - 손상부 보수(단면복구(방청)) 및 주의관찰</li> </ul> | |

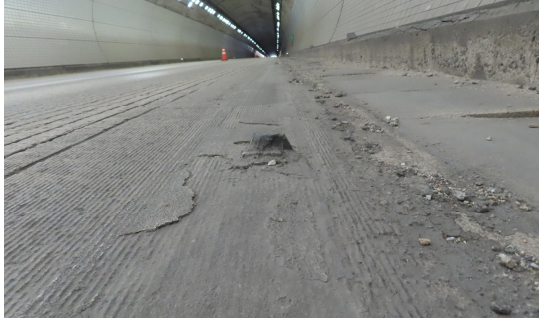
| 구 분 | 유지관리방안 | |
|---|---|---|
| | Span 10 앵커 돌출 | Span 13 망상균열 |

| 구 분 | 유지관리방안 | |
|---|---|---|
| 포장부 | <ul style="list-style-type: none"> <li>• 주요결함 - 파손, 망상균열, 앵커 돌출, 아스콘 망상균열</li> <li>• 유지관리방안 - 차량주행성에 영향을 주는 손상 발생 여부 점검<br/>- 보수 전 손상진전 여부 및 신규손상 발생 여부 점검</li> <li>• 조치대책 - 손상부 보수(앵커 적출) 및 주의관찰</li> </ul> | |

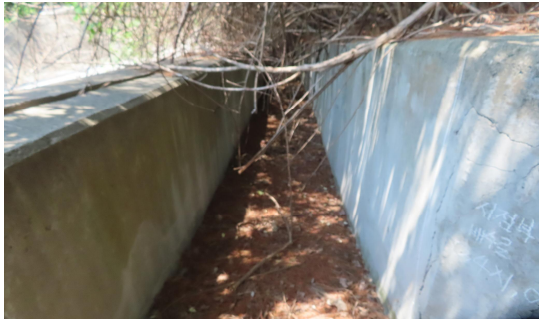
| 구 분 | 유지관리방안 | |
|---|---|---|
| | 입구부 배수로 이물질 퇴적 | 출구부 배수로 철근노출 |

| 구 분 | 유지관리방안 | |
|---|---|---|
| 배수로 | <ul style="list-style-type: none"> <li>• 주요결함 - 배수로 파손, 토사퇴적, 균열, 철근노출</li> <li>• 유지관리방안 - 손상진전 여부 및 배수기능 저하 여부 점검</li> <li>• 조치대책 - 손상부 주의관찰 및 주기적인 청소</li> </ul> | |

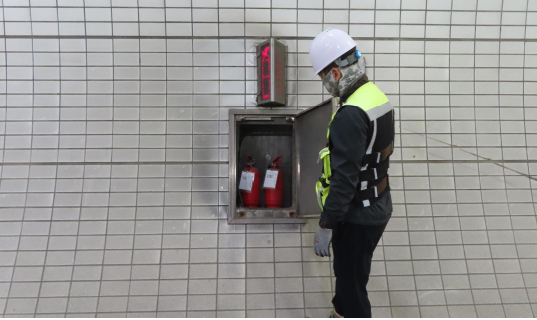
| 구 분 | 유지관리방안 | |
|---|---|---|
| | 소화기 점등파손 보수완료 | 조명시설 상태양호 |

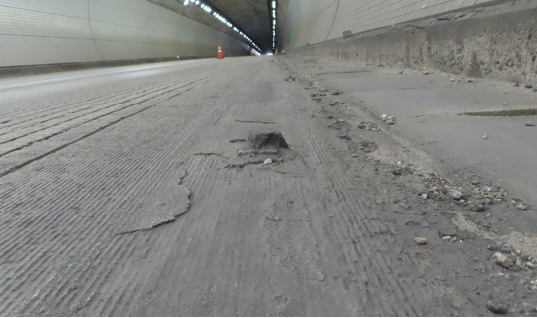
| 구 분 | 유지관리방안 | |
|---|---|---|
| | Span 10 앵커 돌출 | Span 13 망상균열 |

| 구 분 | 유지관리방안 | |
|---|---|---|
| 공중이<br>이용하는<br>부위 | <ul style="list-style-type: none"> <li>• 주요결합 <ul style="list-style-type: none"> <li>- 도로포장 : 파손, 망상균열, 앵커 돌출, 아스콘 망상균열</li> <li>- 환기구 등 덮개 : 공동구 덮개 파손, 들뜸, 박락 및 철근노출</li> </ul> </li> <li>• 차량주행성에 영향을 주는 손상 발생 여부 점검</li> <li>• 유지관리방안 <ul style="list-style-type: none"> <li>- 보수 전 손상진전 여부 및 신규손상 발생 여부 점검</li> <li>- 보수 전 손상진전 여부에 대한 지속점검 필요</li> </ul> </li> <li>• 조치대책 <ul style="list-style-type: none"> <li>- 교면 재포장, 공동구 재설치</li> </ul> </li> </ul> | |

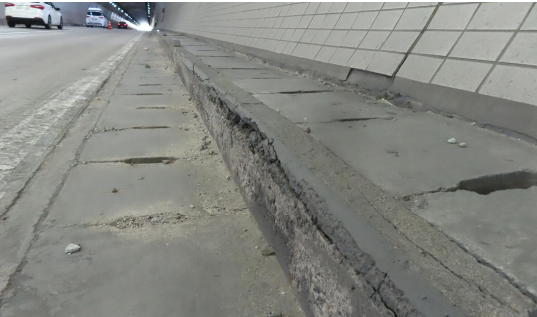
| 구 분 | 유지관리방안 | |
|---|---|---|
| | Span 11~15 측벽 들뜸 | Span 6 측벽 박락 및 철근노출 |

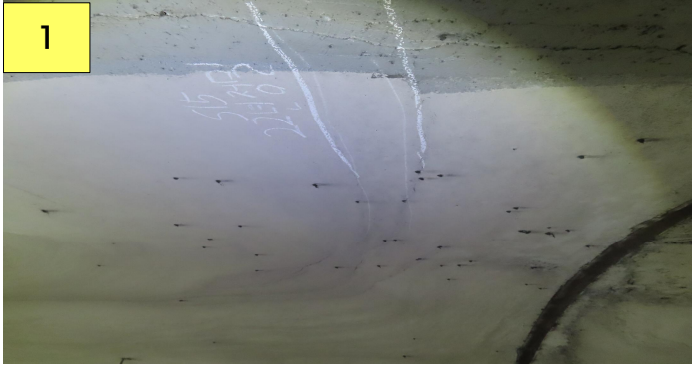
| ◦ Span 15 균열( $0.1 < cw \leq 0.3\text{mm}$ ) | ◦ Span 15 들뜸( $d=10\text{mm}$ ) | ◦ Span 18 타일 파손 | ◦ 입구부 갭문 실런트 탈락 및 이격 |

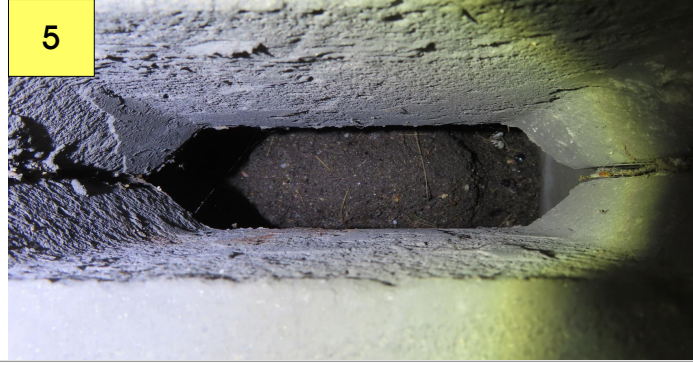
| | | ◦ Span 12 토사퇴적 | |

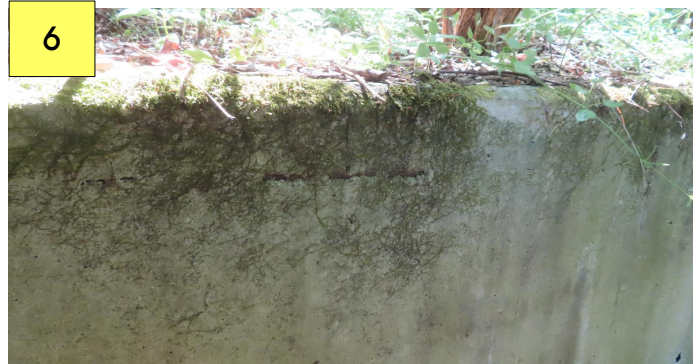
| | | ◦ 출구부 배수로 철근노출 | |

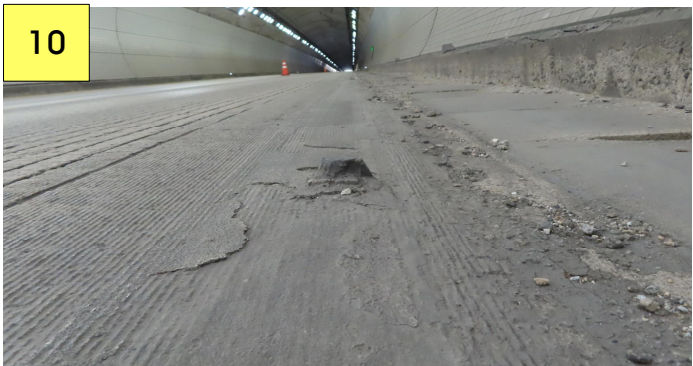
| ◦ Span 10 앵커 돌출 | ◦ Span 13 망상균열 | ◦ Span 21 공동구 덮개 파손 | ◦ Span 6 측벽 박락 및 철근노출 |
