## 제3장 부평터널(하)

### 3.1 시설물 개요

【표 3.1.1】 부평터널(하) 시설물 현황표

| 터널명 | 부평터널(하) - 2중 시설물 | | |

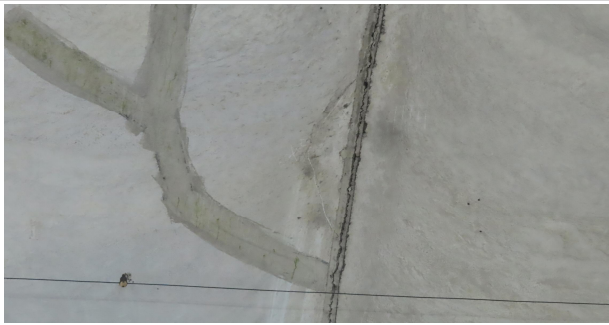
| 현황 | ◦ Span 1 균열( $0.1 < cw \leq 0.3\text{mm}$ ) | 현황 | ◦ Span 11 망상균열( $0.1 < cw \leq 0.3\text{mm}$ ) |
| 원인 | ◦ 건조수축, 수화열 | 원인 | ◦ 건조수축, 수화열 |

| 대책 | ◦ 표면처리공법 | 대책 | ◦ 표면처리공법 |

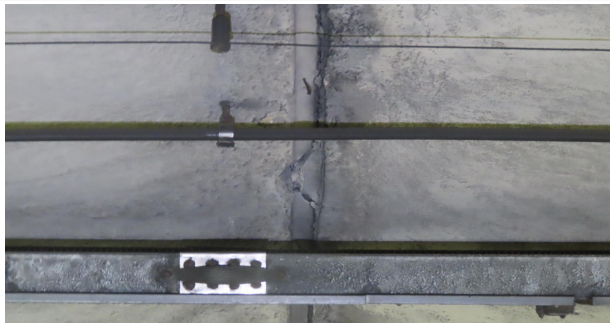
| 현황 | ◦ Span 41 들뜸 및 박락( $d=10\text{mm}$ ) | 현황 | ◦ Span 47 들뜸( $d=10\text{mm}$ ) |
| 원인 | ◦ 시공 부주의 | 원인 | ◦ 시공 부주의 |

| 대책 | ◦ 단면복구공법 | 대책 | ◦ 단면복구공법 |

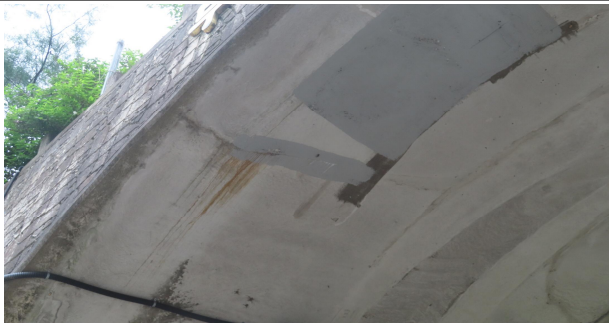
- Sheet 1(Span 1) 에서 발견된 균열보수부 백태는 건조수축, 수화열에 의하여 발생된 균열에 우수가 침투하여 발생된 손상으로 내구성 저하방지를 위한 보수(표면처리공법)를 제시하고자 한다.
- Sheet 8(Span 36) 에서 발견된 재료분리는 시공부주의(다짐미흡)에 의하여 발생된 손상으로 손상 정도는 미미하나 내구성 저하방지 및 보수 효율성을 고려하여 보수(단면복구공법)를 제시하고자 한다.
- Sheet 2,7,9 에서 조사된 철근노출은 시공부주의(피복부족)에 의하여 발생된 손상으로 내구성 저하방지 및 사용성 확보를 위하여 보수(단면복구(방청))를 제시하고자 한다.

| 현황 | ◦ Span 1 균열보수부 백태 | 현황 | ◦ Span 5 보수부 재균열 |
| 원인 | ◦ 수화열, 건조수축, 우수접촉 | 원인 | ◦ 건조수축, 수화열, 보수미흡 |

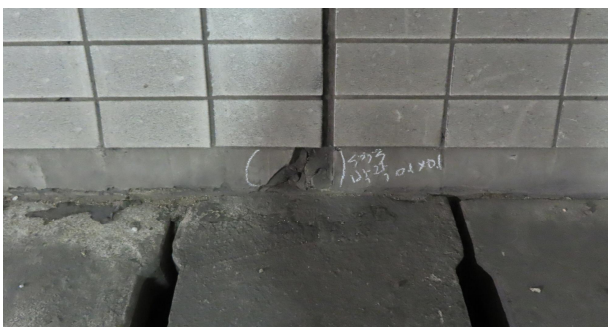
- 외관조사 결과, 조사된 주요 손상은 박락(d=10mm), 타일 균열, 타일 파손, 소화전 전등불량으로 정리되었다.
- Sheet 2(Span 6)에서 조사된 박락(d=10mm)은 측벽 타일 시공 후 덧씌워진 몰탈 손상으로 시공 부주의, 공용년수 증가에 의해 발생한 것으로 보이며, 비구조적 손상으로 판단되므로 주의관찰을 제시하고자 한다.

| 현황 | ◦ Span 6 박락(d=10mm) | 현황 | ◦ Span 2 타일 균열 |
| 원인 | ◦ 시공 부주의, 공용년수 증가 | 원인 | ◦ 공용년수 증가 |

| 대책 | ◦ 주의관찰 | 대책 | ◦ 주의관찰 |

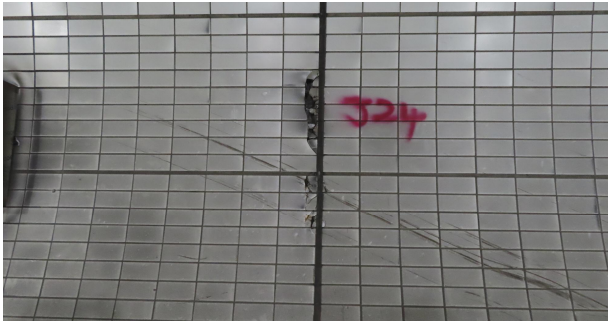
| 현황 | ◦ Span 25 타일 파손 | 현황 | ◦ Span 120 타일 파손 |
| 원인 | ◦ 외력(차량접촉) | 원인 | ◦ 공용년수 증가 |

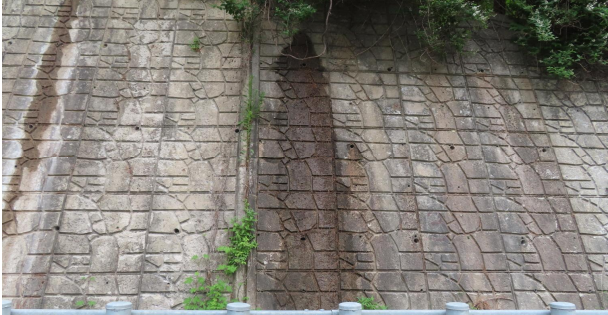
| 현황 | ◦ 입구부 옹벽 폼타이홀 누수 | 현황 | ◦ 출구부 갯문 재료분리 |
| 원인 | ◦ 시공 부주의 | 원인 | ◦ 시공 부주의 |

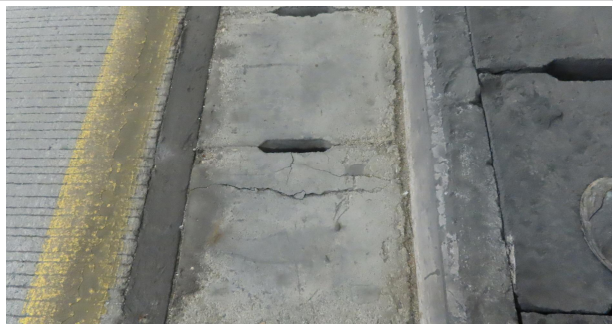
- 외관조사 결과, 조사된 주요 손상은 배수로 덮개 파손으로 정리되었다.
- 터널 내부 배수로에서 국부적으로 조사된 덮개 파손은 공용년수 증가 및 외력(차륜접촉)에 의한 손상으로 판단되나, 터널 구조물의 안정성에 지대한 영향은 없으므로, 주의관찰을 제시하고자 한다.

| 현황 | ◦ Span 22 배수로 덮개 파손 | 현황 | ◦ Span 22 배수로 덮개 파손 |
| 원인 | ◦ 외력(차륜접촉) | 원인 | ◦ 외력(차륜접촉) |

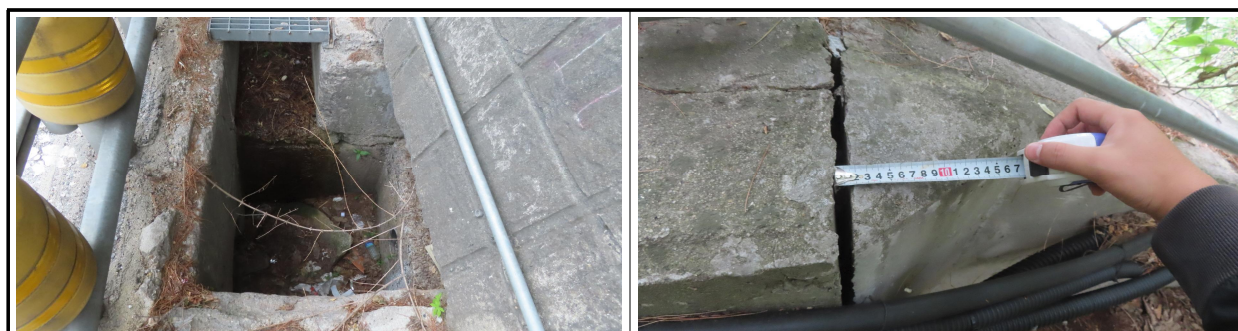
- 외관조사 결과, 조사된 주요 손상은 그레이팅 망실, 이격, 철근노출, 균열로 정리되었다.
- 입구부 우측 하단 배수로에서 조사된 그레이팅 망실은 (외력)인위적 훼손에 의한 것으로 보이며, 방치 시 집수정의 기능상실이 우려되므로, 그레이팅 재설치를 제시하고자 한다.
- 입·출구부 상단 배수로에서 조사된 이격, 균열은 잔류침하 및 공용년수 증가에 따른 손상으로 판단되며, 구조물의 내구성에 미치는 영향은 미미하므로 손상의 진전 및 확대에 대한 주의관찰을 제시하고자 한다.
- 출구부 상단 배수로에서 조사된 철근노출은 시공 부주의(피복부족) 및 공용년수 증가에 따른 손상으로 판단되며, 구조물의 내구성에 미치는 영향은 미미하므로 손상의 진전 및 확대에 대한 주의관찰을 제시하고자 한다.

| 현황 | ◦ 입구부 배수로 그레이팅 망실 | 현황 | ◦ 입구부 배수로 이격 |
| 원인 | ◦ 외력(인위적 훼손) | 원인 | ◦ 잔류침하 |

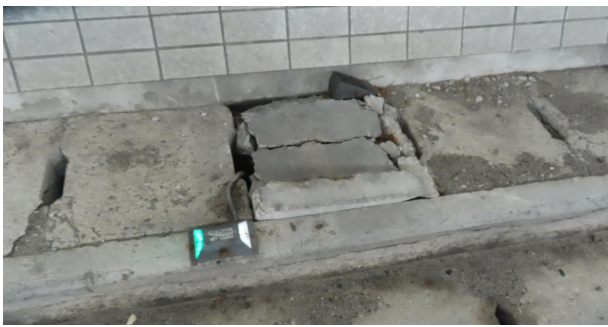
| 현황 | ◦ Span 5 공동구 덮개 파손 | 현황 | ◦ Span 9 측벽 박락 및 철근노출 |
| 원인 | ◦ 시공 부주의, 공용년수 증가 | 원인 | ◦ 제설제 접촉 및 공용년수 증가 |

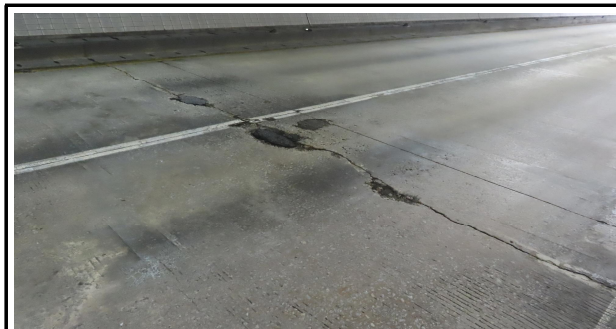
| 현황 | ◦ Span 10 포장 마모 및 골재노출 | 현황 | ◦ Span 1 접속포장 망상균열 |
| 원인 | ◦ 공용년수 증가, 반복된 차륜접촉 | 원인 | ◦ 공용년수 증가, 반복된 차륜접촉 |

| 대책 | ◦ 재포장 | 대책 | ◦ 주의관찰 |

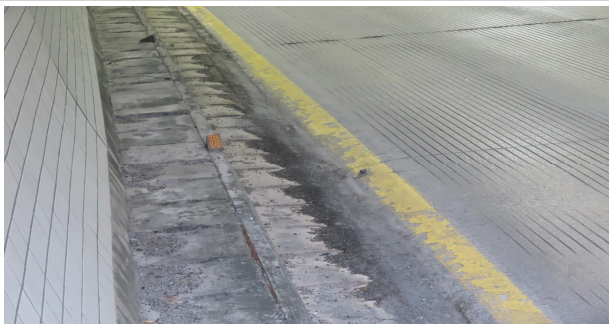
| 현황 | ◦ Span 1~3 토사퇴적 | 현황 | ◦ Span 49 포장 균열, 파손 |
| 원인 | ◦ 공용년수 증가, 비산먼지 | 원인 | ◦ 공용년수 증가 |

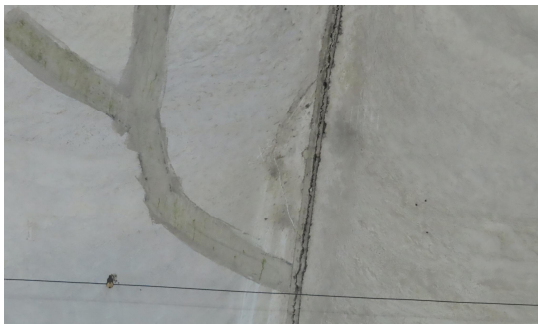
| 구 분 | 유지관리방안 | |
|---|---|---|
| | Span 1 균열( $0.1 < cw \leq 0.3\text{mm}$ ) | Span 11 망상균열( $0.1 < cw \leq 0.3\text{mm}$ ) |

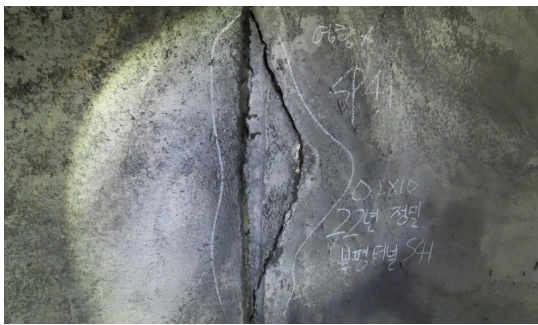
| 구 분 | 유지관리방안 | |
|---|---|---|
| | Span 41 들뜸 및 박락( $d=10\text{mm}$ ) | Span 1 균열보수부 백태 |

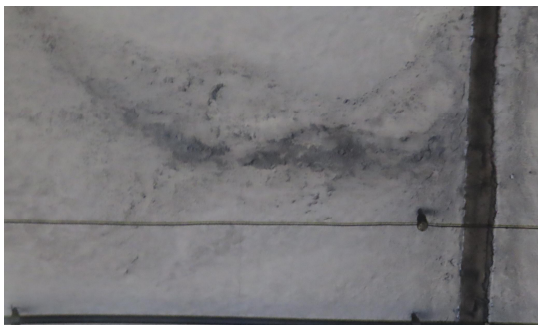
| 구 분 | 유지관리방안 | |
|---|---|---|
| | Span 36 재료분리 | Span 35 철근노출 |

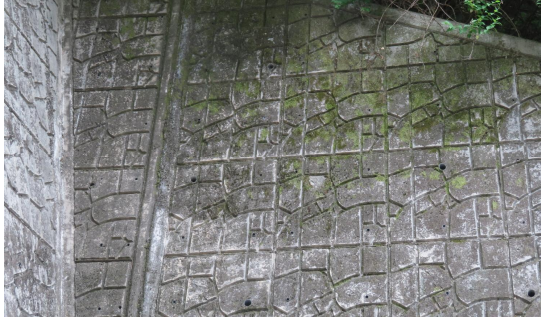
| 구 분 | 유지관리방안 | |
|---|---|---|
| | 출구부 옹벽 재료분리 | 출구부 옹벽 식생 |

| 구 분 | 유지관리방안 | |
|---|---|---|
| | <ul style="list-style-type: none"> <li>• 조치대책 - 손상부 보수(청소) 및 주의관찰</li> </ul> | |

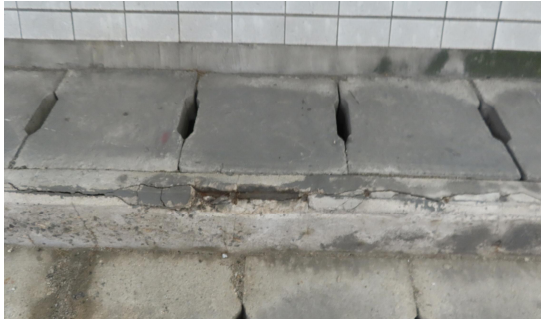
| 구 분 | 유지관리방안 | |
|---|---|---|
| | Span 9 측벽 박락 및 철근노출 | Span 22 측벽 파손 |

| 구 분 | 유지관리방안 | |
|---|---|---|
| | <ul style="list-style-type: none"> <li>• 주요결함 - 공동구 덮개 파손, 들뜸, 박락, 박락 및 철근노출, 이물질 적치, 재료분리, 파손</li> <li>• 유지관리방안 - 손상진전 여부 및 신규 손상 발생 여부 점검</li> <li>• 조치대책 - 손상부 보수(단면복구(방청), 청소) 및 주의관찰</li> </ul> | |

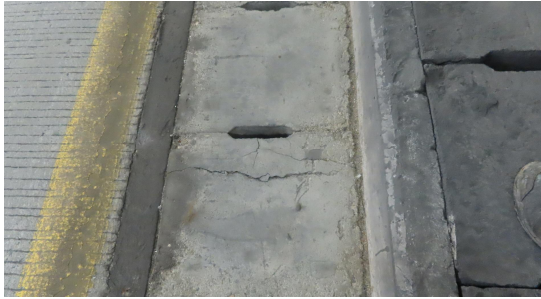
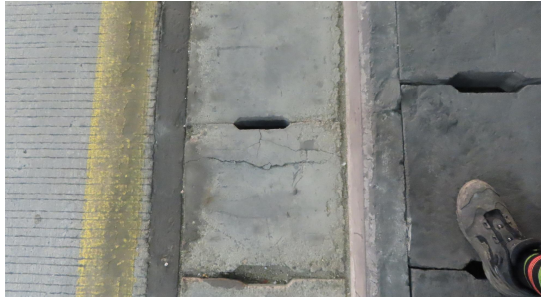
| 구 분 | 유지관리방안 | |
|---|---|---|
| | Span 22 배수로 덮개 파손 | Span 22 배수로 덮개 파손 |

| 구 분 | 유지관리방안 | |
|---|---|---|
| 배수 시설 | <ul style="list-style-type: none"> <li>• 주요결함 - 배수로 덮개 파손</li> <li>• 유지관리방안 - 손상진전 여부 및 신규 손상 발생 여부 점검</li> <li>• 조치대책 - 주의관찰</li> </ul> | |

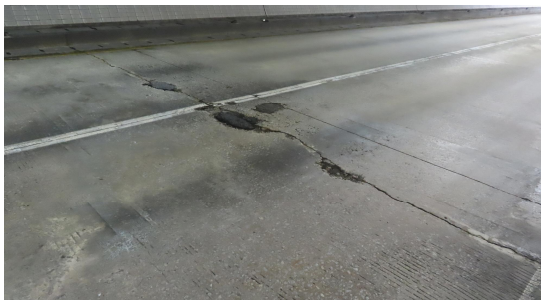
| 구 분 | 유지관리방안 | |
|---|---|---|
| | Span 10 포장 마모 및 골재노출 | Span 36 포장 마모 |

| 구 분 | 유지관리방안 | |
|---|---|---|
| 포장부 | <ul style="list-style-type: none"> <li>• 주요결함 - 포장 마모 및 골재노출, 접속포장 망상균열, 토사퇴적, 포장 균열, 포장 마모, 포장 파손, 포장 패임, 앵커 돌출</li> <li>• 유지관리방안 - 차량주행성에 영향을 주는 손상 발생 여부 점검<br/>- 보수 전 손상진전 여부 및 신규손상 발생 여부 점검</li> <li>• 조치대책 - 앵커 적출, 부분 재포장</li> </ul> | |

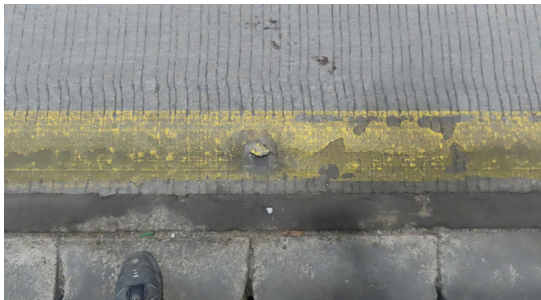
| 구 분 | 유지관리방안 | |
|---|---|---|
| | Span 22 앵커 돌출 | Span 53 포장 들뜸 |

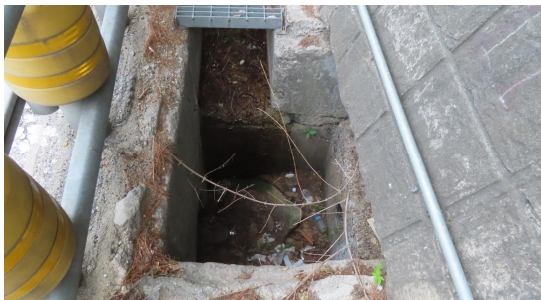
| 구 분 | 유지관리방안 | |
|---|---|---|
| | 입구부 배수로 그레이팅 망실 | 출구부 배수로 균열 |

| 구 분 | 유지관리방안 | |
|---|---|---|
| | <ul style="list-style-type: none"> <li>• 주요결함 - 그레이팅 망실, 이격, 철근노출, 균열</li> <li>• 유지관리방안 - 손상진전 여부 및 배수기능 저하 여부 점검</li> <li>• 조치대책 - 손상부 보수(그레이팅 재설치) 및 주의관찰</li> </ul> | |

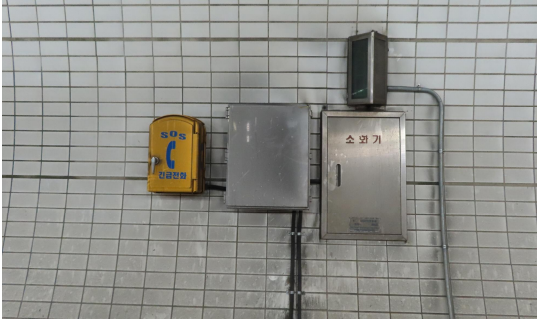
| 구 분 | 유지관리방안 | |
|---|---|---|
| | 소화시설 전등불량 | 조명시설 상태양호 |

| 구 분 | 유지관리방안 | |
|---|---|---|
| | <ul style="list-style-type: none"> <li>• 조치대책 - 보수(전등 보수) 및 지속관찰</li> </ul> | |

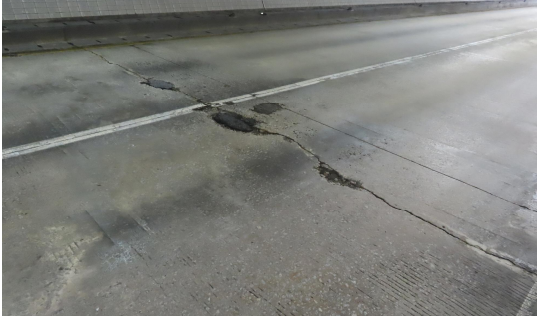
| 구 분 | 유지관리방안 | |
|---|---|---|
| | Span 10 포장 마모 및 골재노출 | Span 22 앵커 돌출 |

| 구 분 | 유지관리방안 | |
|---|---|---|
| | <ul style="list-style-type: none"> <li>• 조치대책 - 교면 재포장, 공동구 재설치</li> </ul> | |

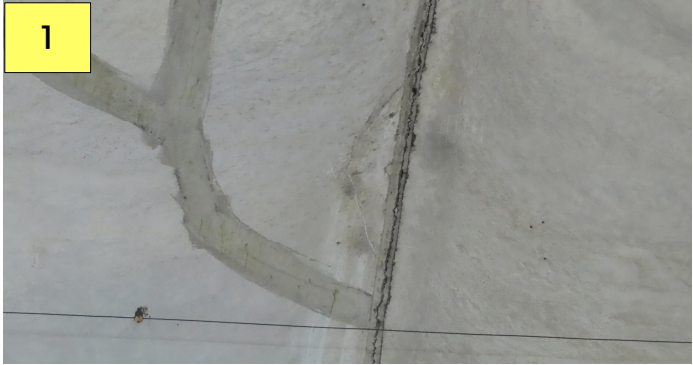
| ◦ Span 1 균열( $0.1 < cw \leq 0.3\text{mm}$ ) | ◦ Span 41 들뜸 및 박락( $d=10\text{mm}$ ) | ◦ Span 2 타일 균열 | ◦ 입구부 옹벽 폼타이홀 누수 |

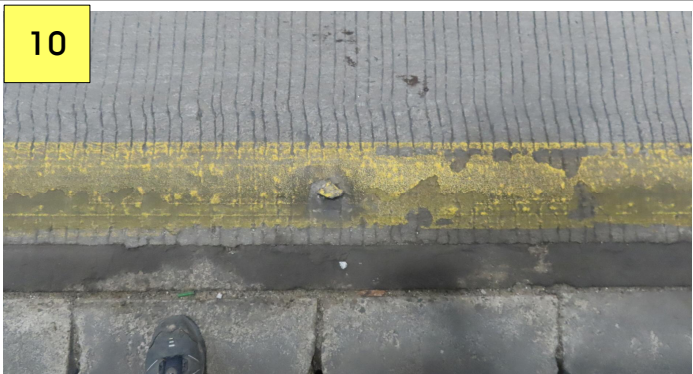
| ◦ Span 22 앵커 돌출 | ◦ Span 10 포장 마모 및 골재노출 | ◦ Span 9 측벽 박락 및 철근노출 | ◦ 입구부 배수로 그레이팅 망실 |
