# 부평터널 노면상태 점검 보고서

2024. 10

백마터널관리사무소

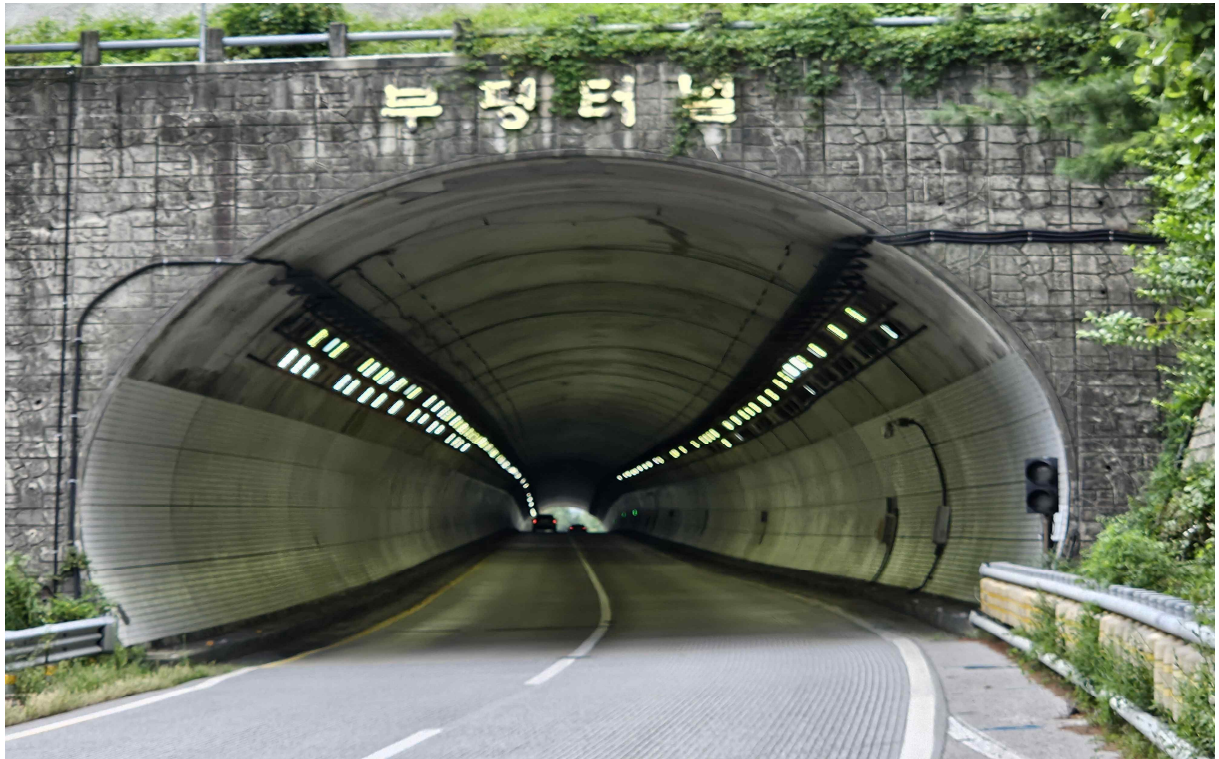
부평터널 여주방향 입구 전경 (진입부가 커브길로 시작)

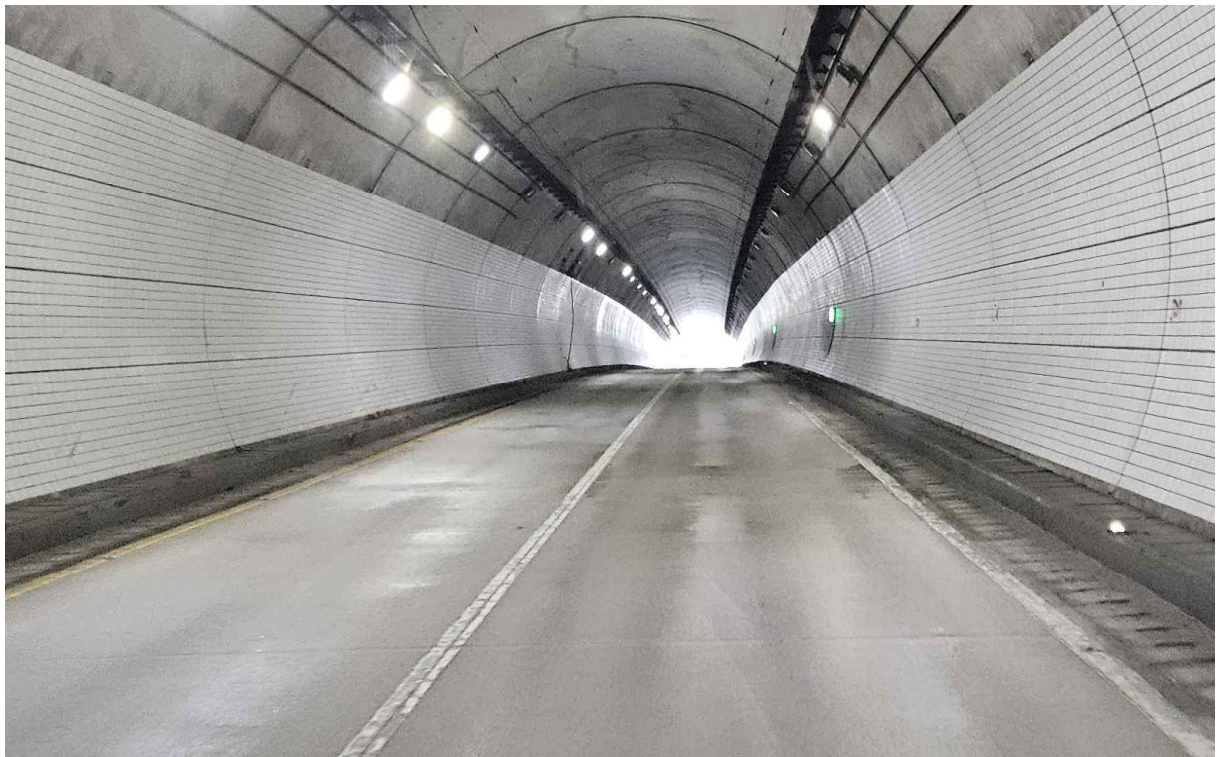
부평터널 여주방향 노면

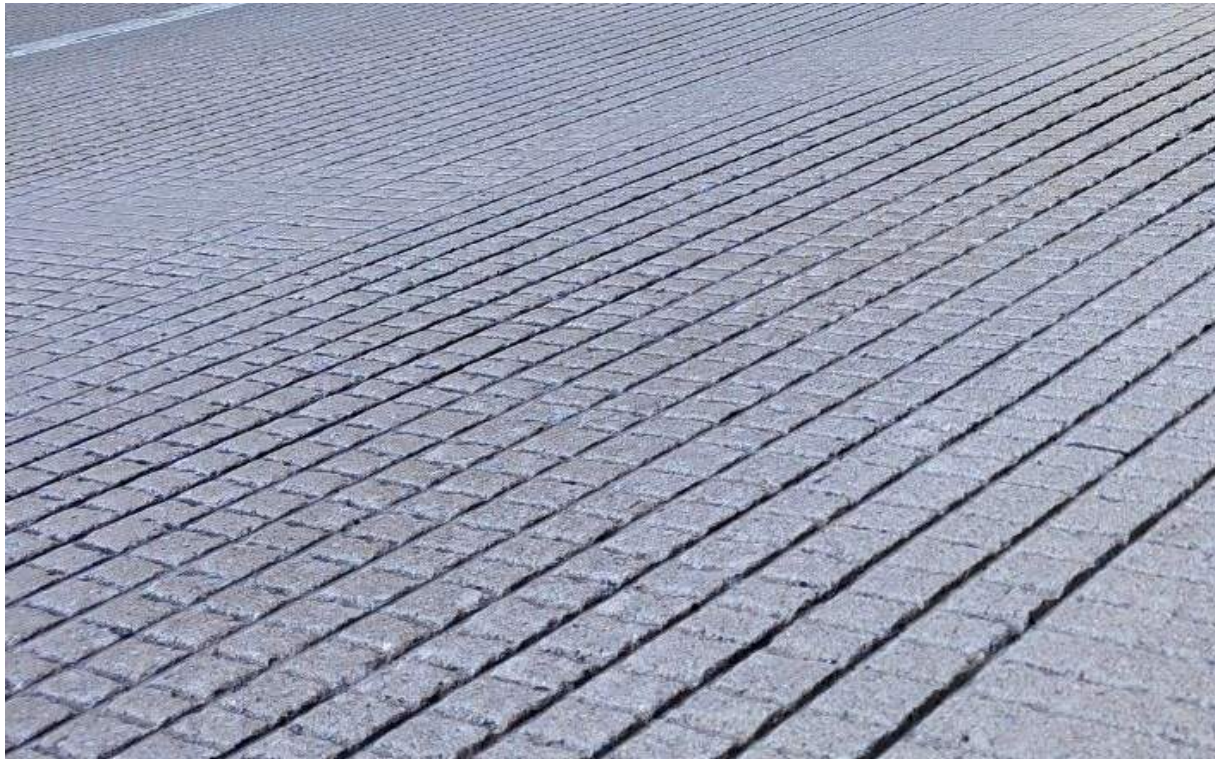
부평터널 여주방향 입구부 콘크리트 포장상태

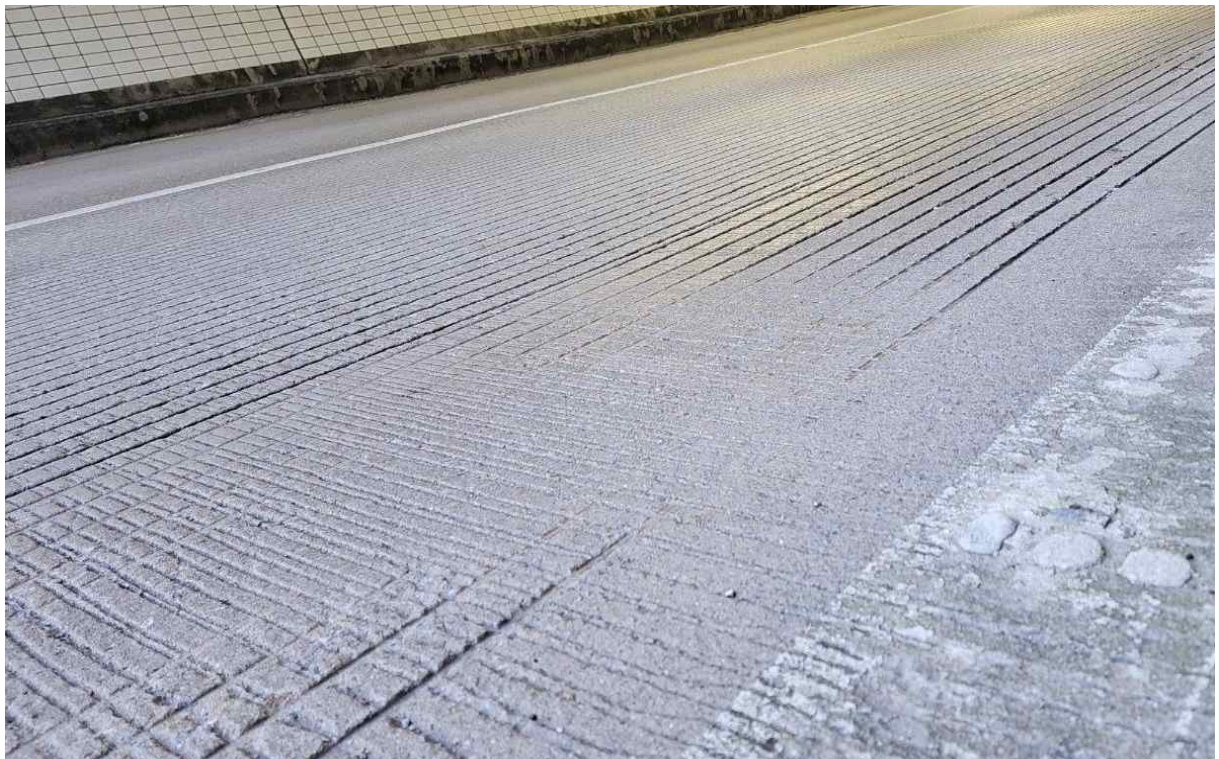
부평터널 여주방향 입구부 콘크리트 포장상태 (마모)

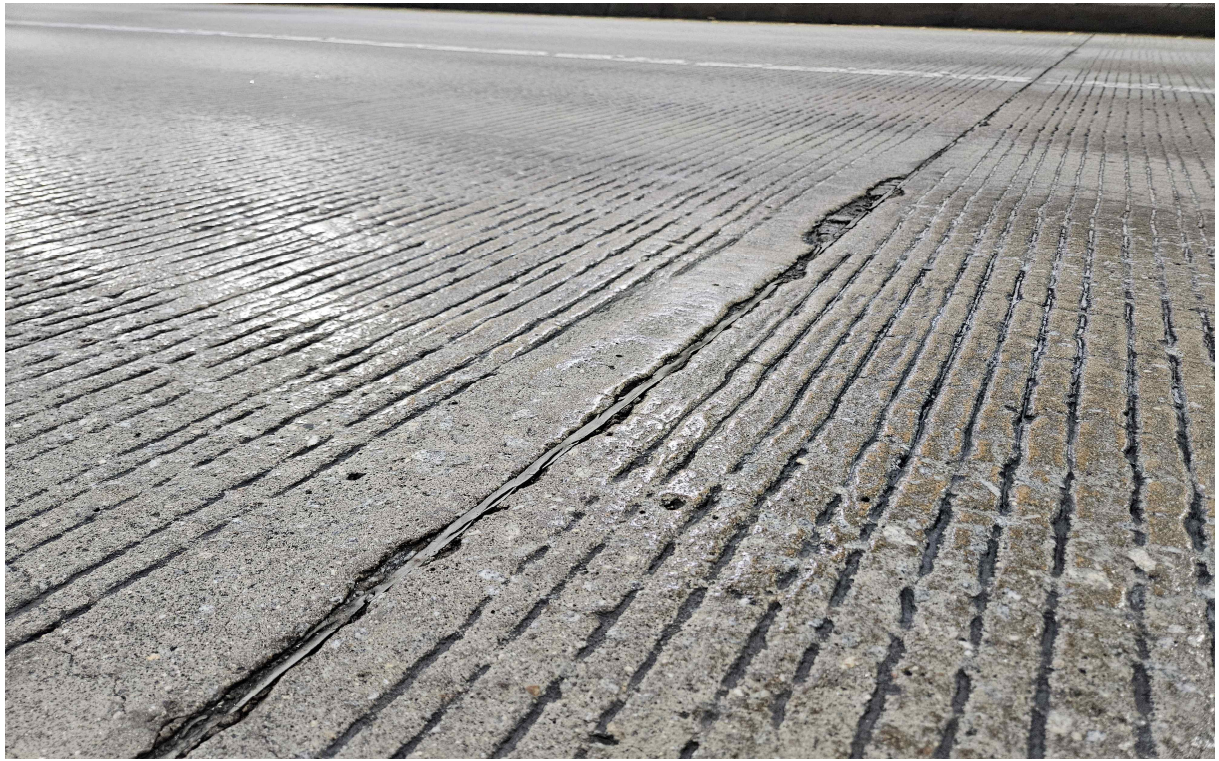
부평터널 여주방향 약 300m 콘크리트 포장상태 (마모)

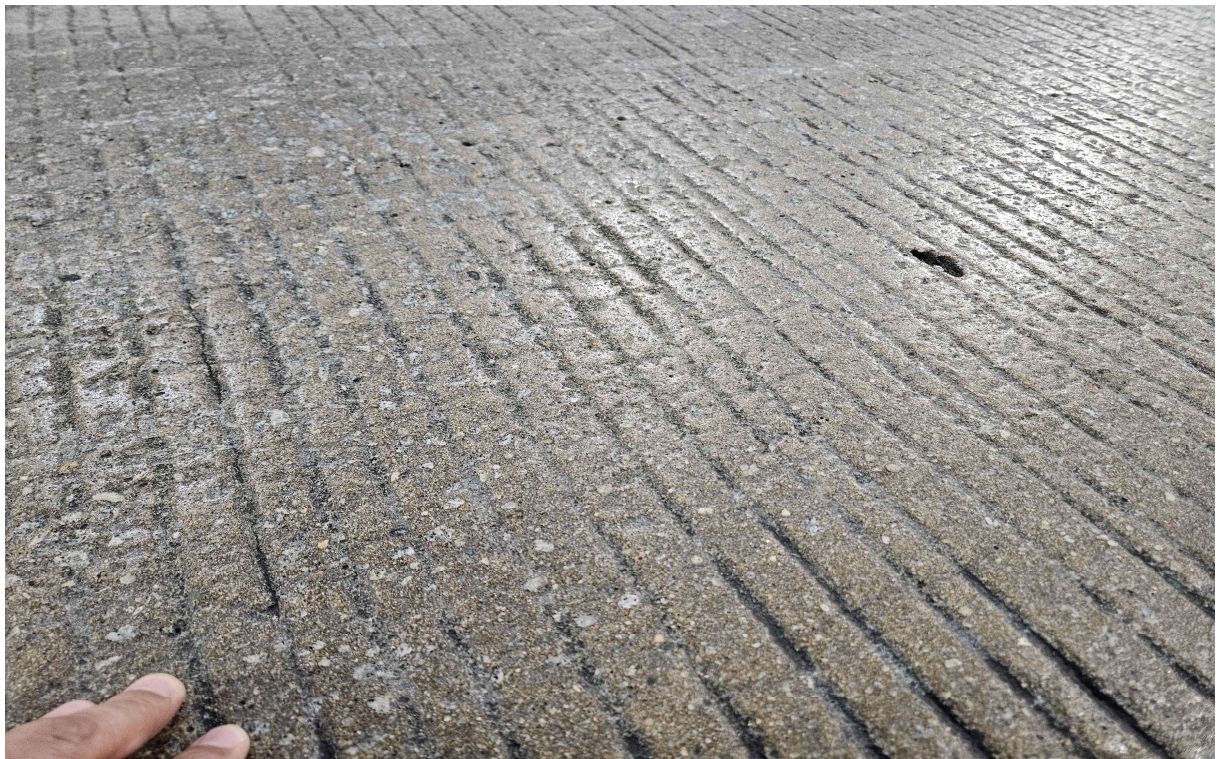
부평터널 여주방향 약 300m 콘크리트 포장상태 (마모)

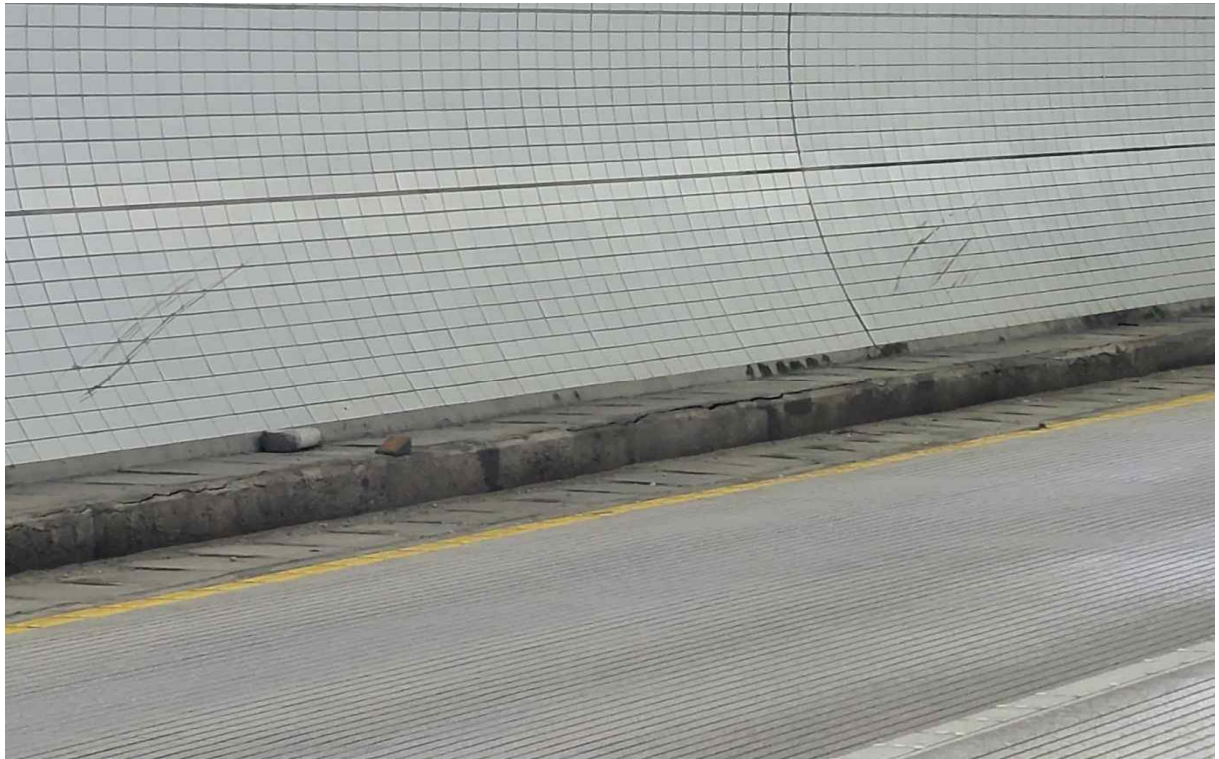
부평터널 여주방향 차량 미끄럼사고 흔적-1

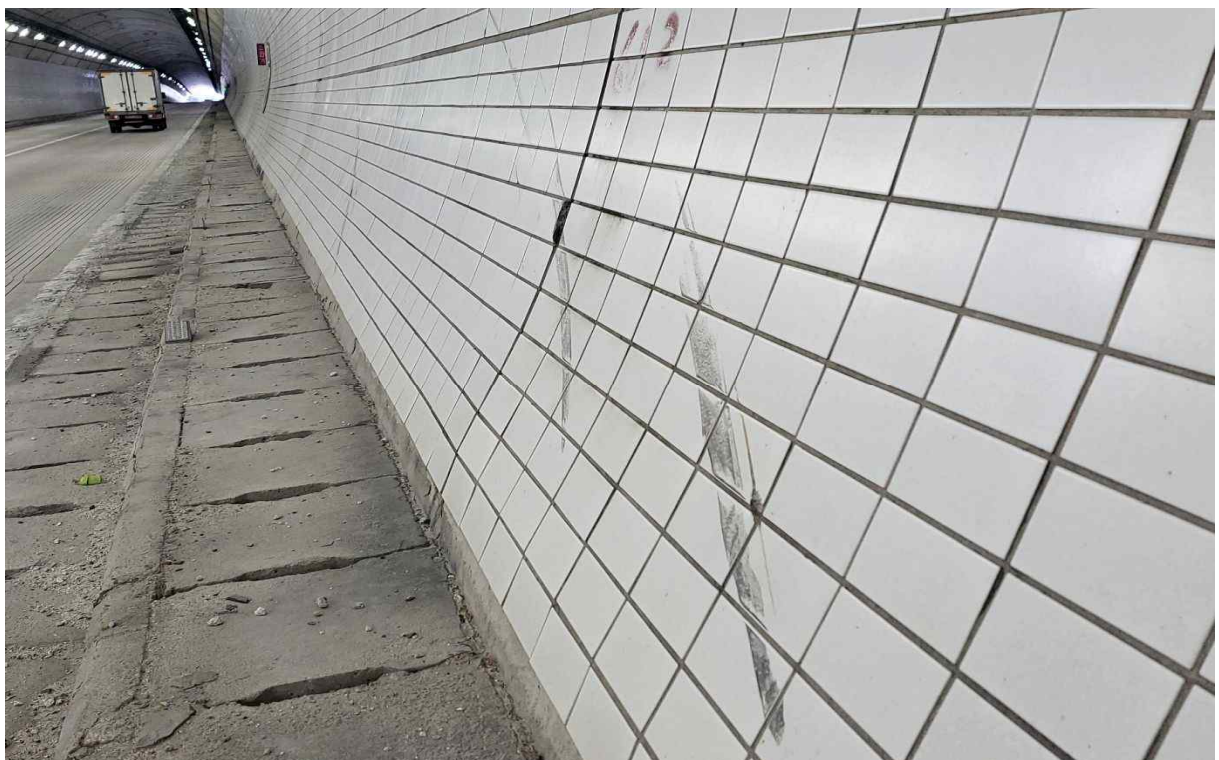
부평터널 여주방향 차량 미끄럼사고 흔적-2

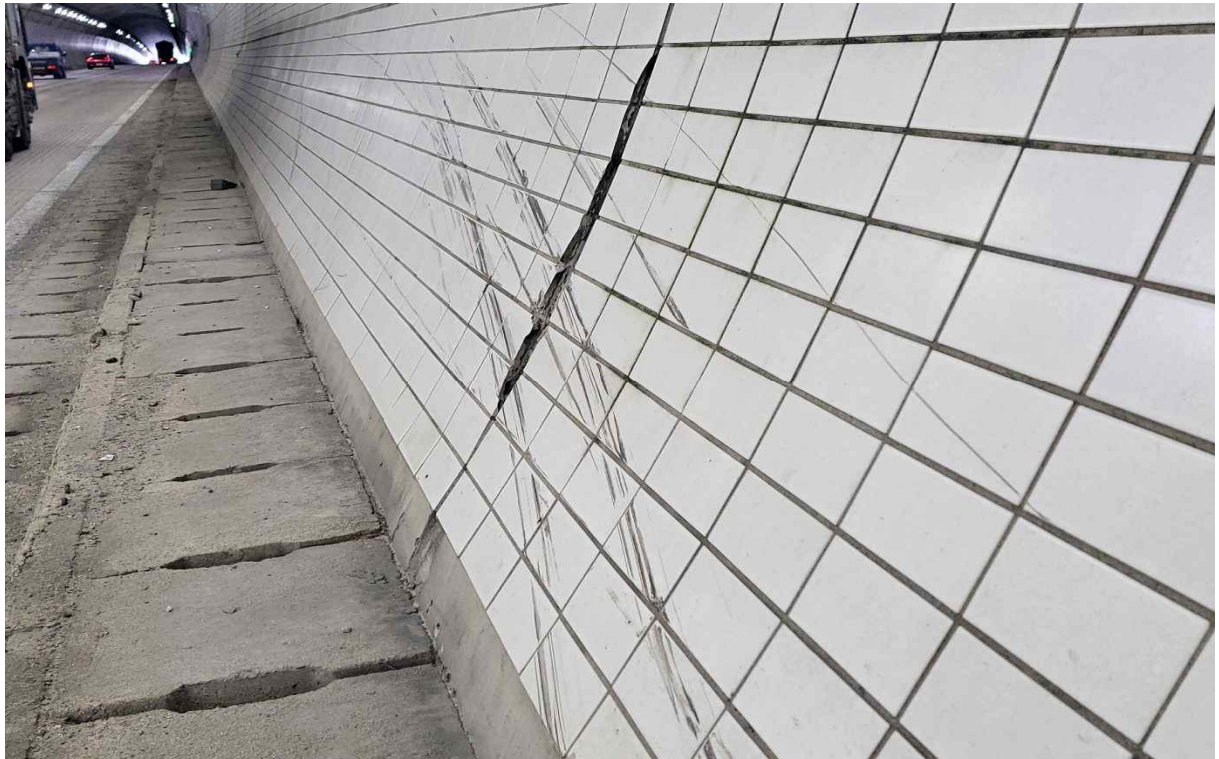
부평터널 여주방향 차량 미끄럼사고 흔적-3

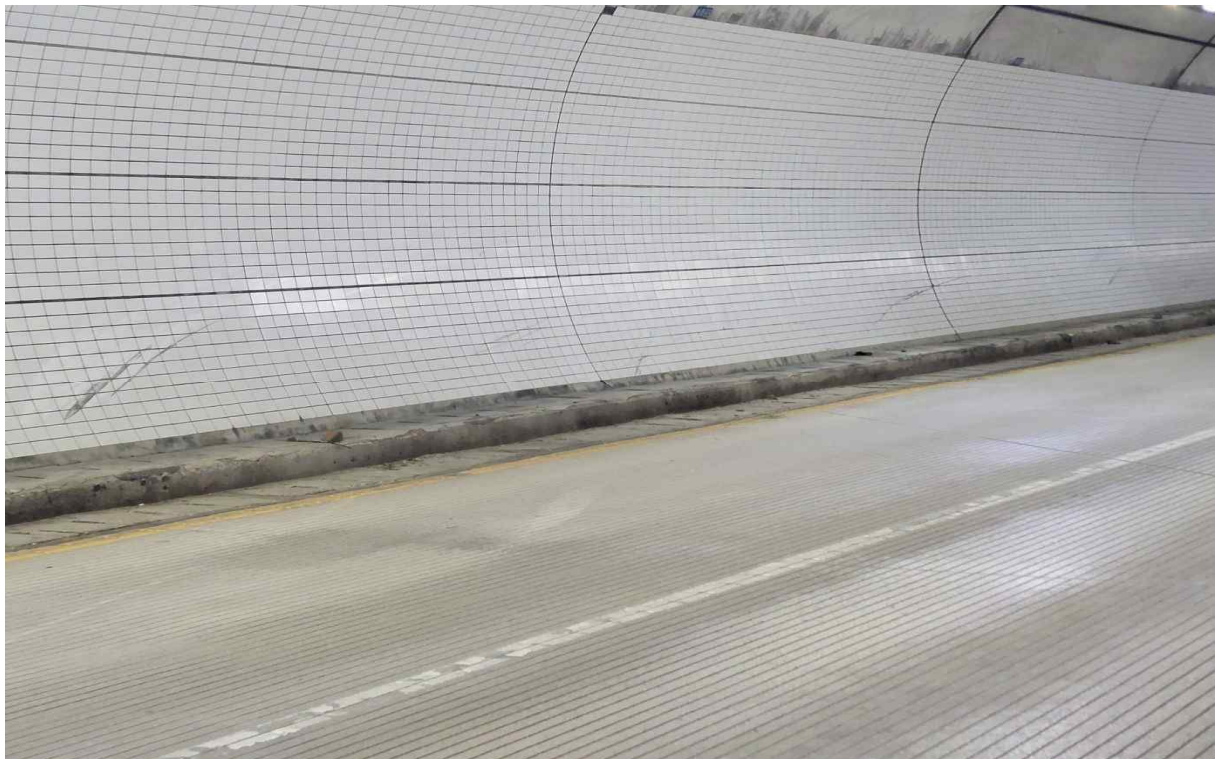
부평터널 여주방향 차량 미끄럼사고 흔적-4

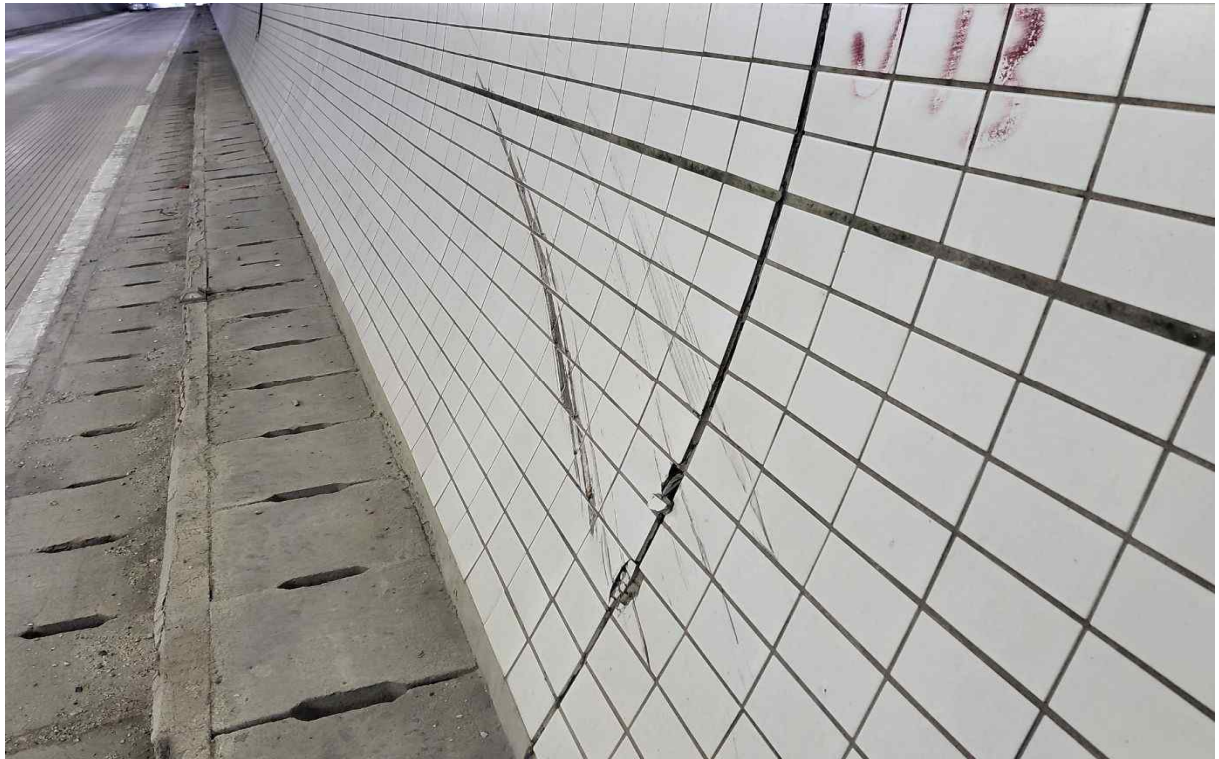
부평터널 여주방향 차량 미끄럼사고 흔적-5

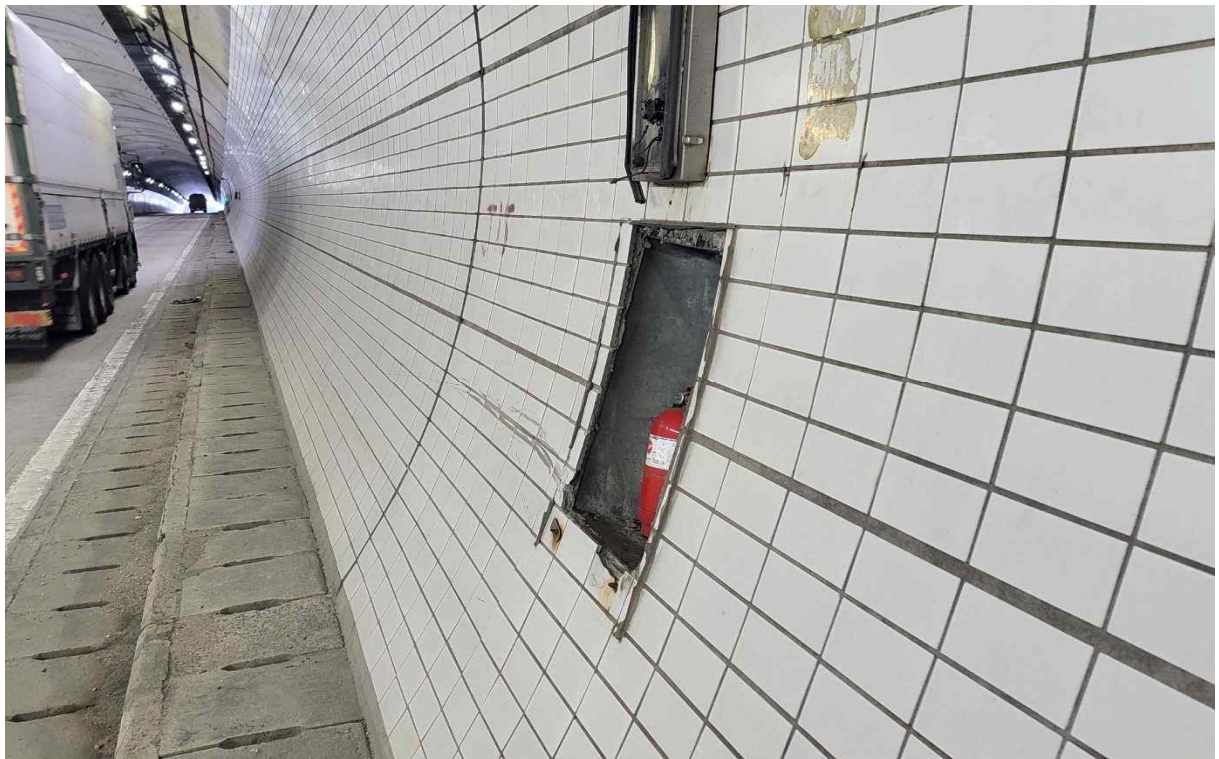
부평터널 여주방향 차량 미끄럼사고 흔적-6

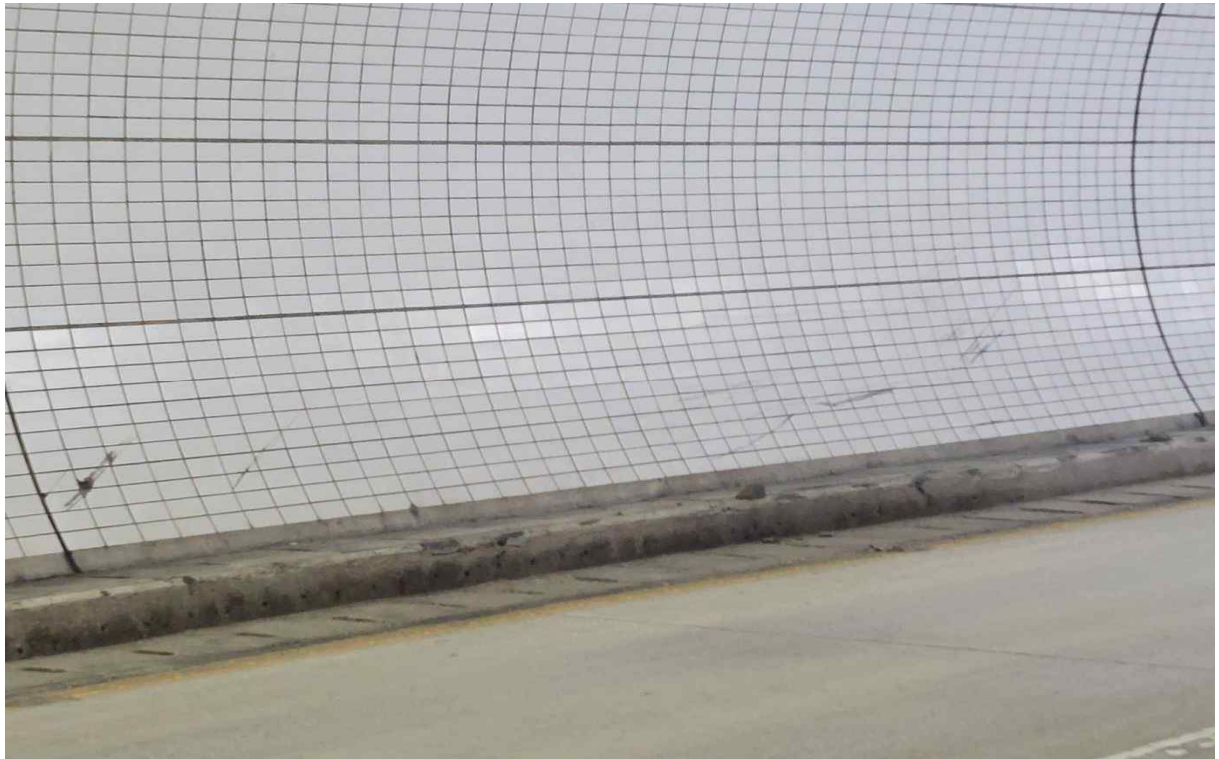
부평터널 여주방향 차량 미끄럼사고 흔적-7

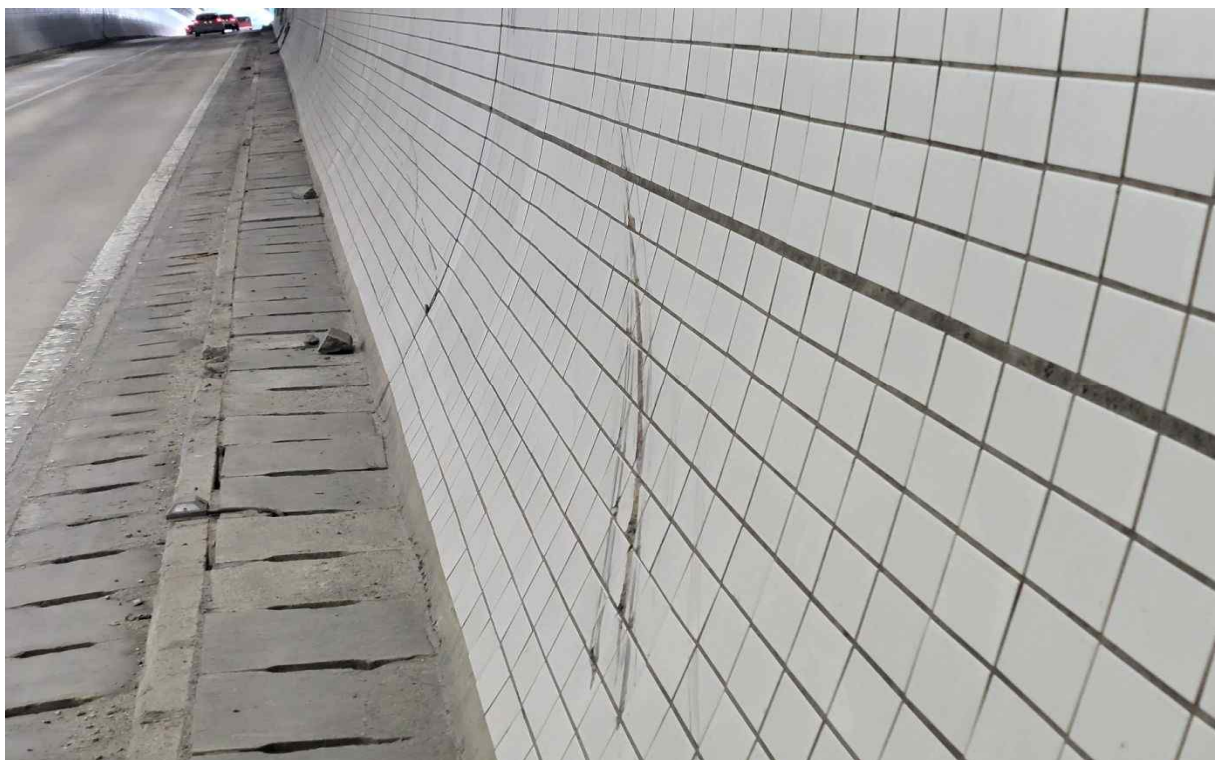
부평터널 여주방향 차량 미끄럼사고 흔적-8

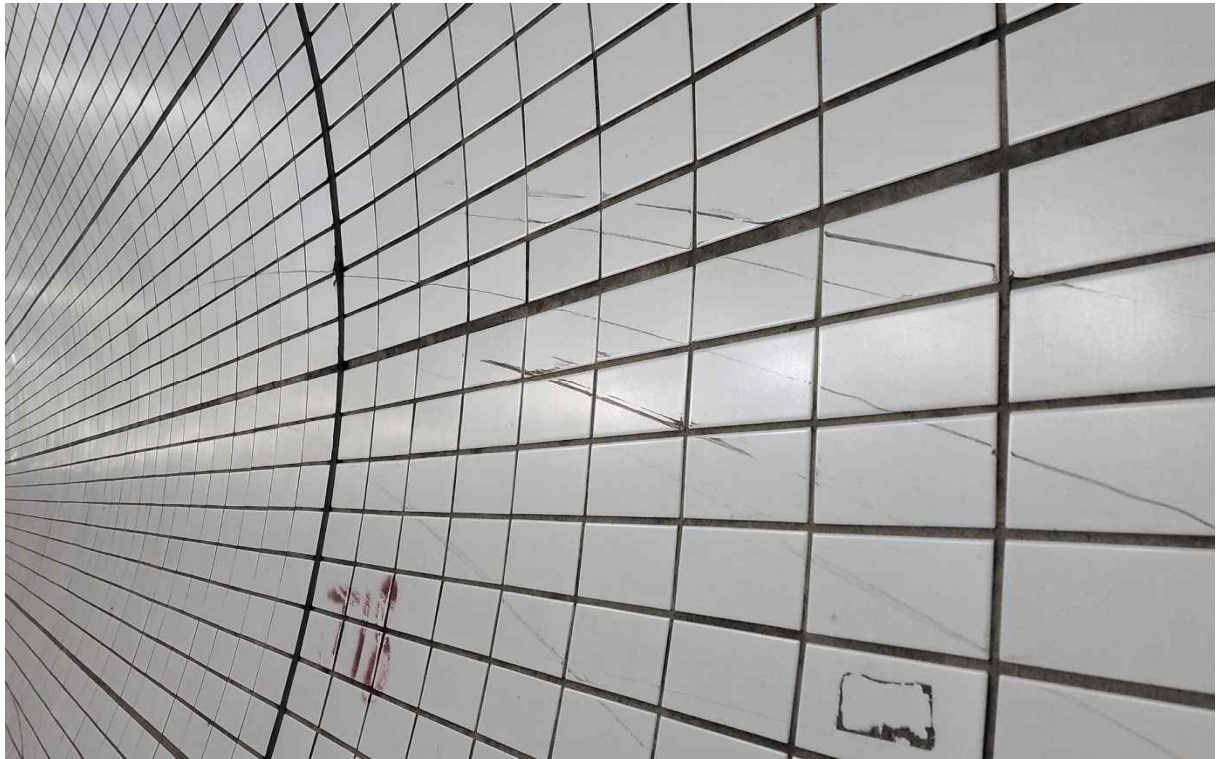
부평터널 여주방향 차량 미끄럼사고 흔적-9

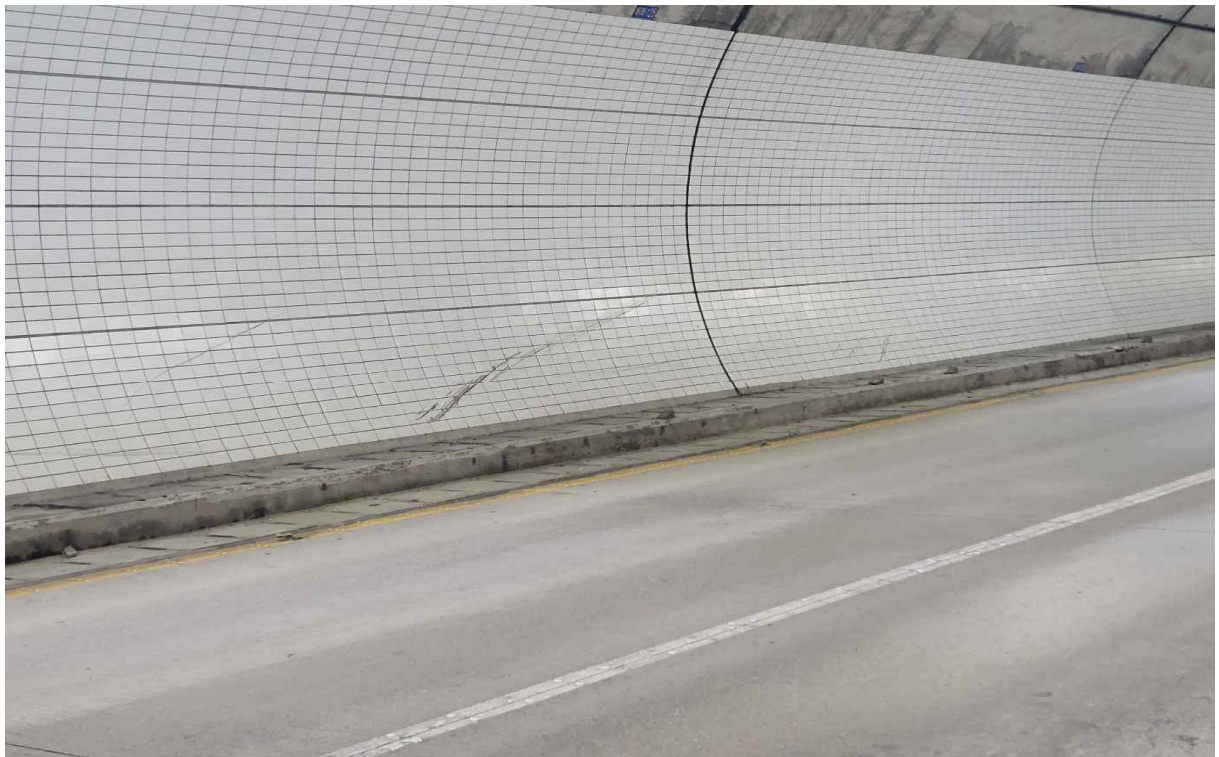
부평터널 여주방향 차량 미끄럼사고 흔적-10

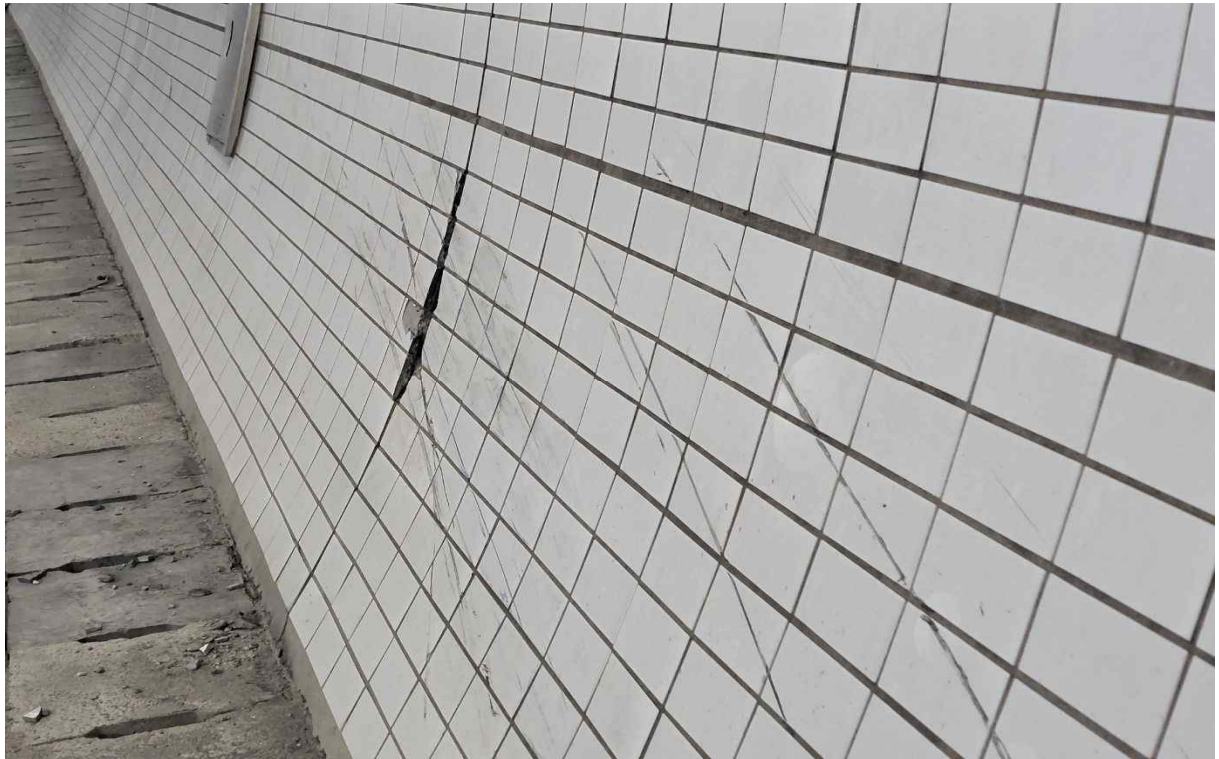
부평터널 여주방향 차량 미끄럼사고 흔적-11

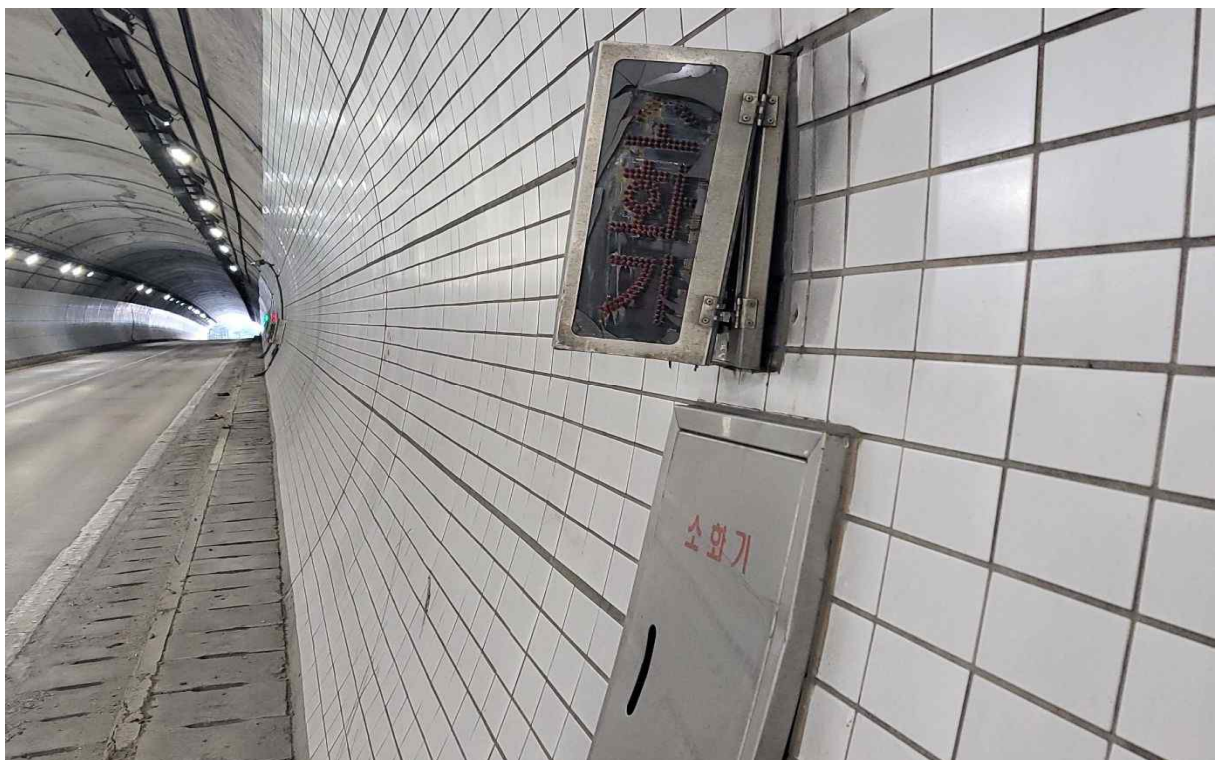
부평터널 여주방향 차량 미끄럼사고 흔적-12

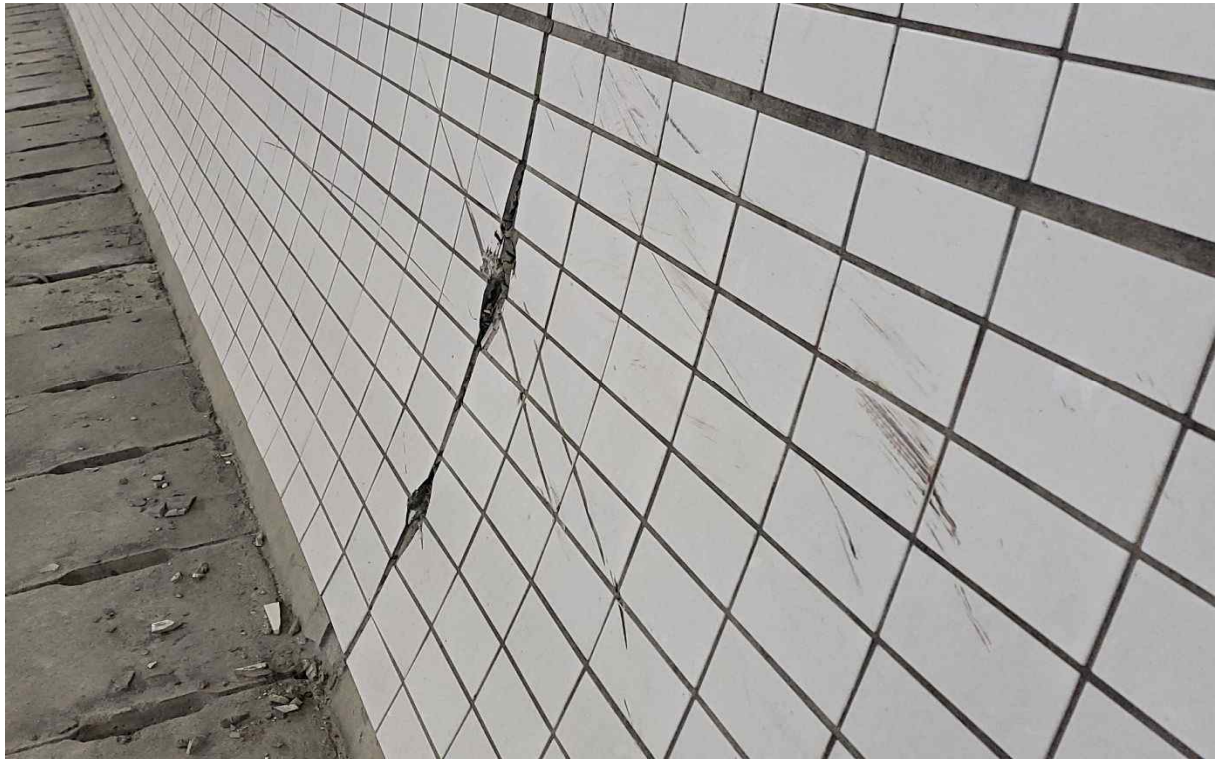
부평터널 여주방향 차량 미끄럼사고 흔적-13

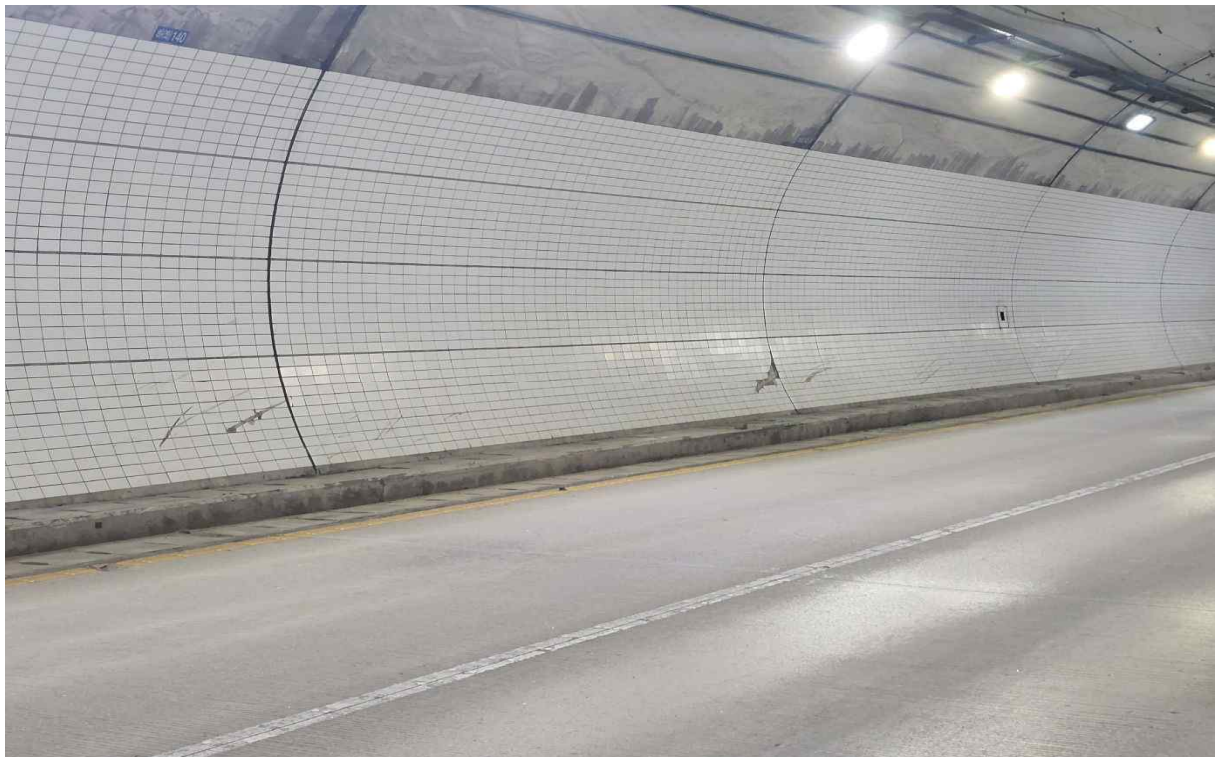
부평터널 여주방향 차량 미끄럼사고 흔적-14

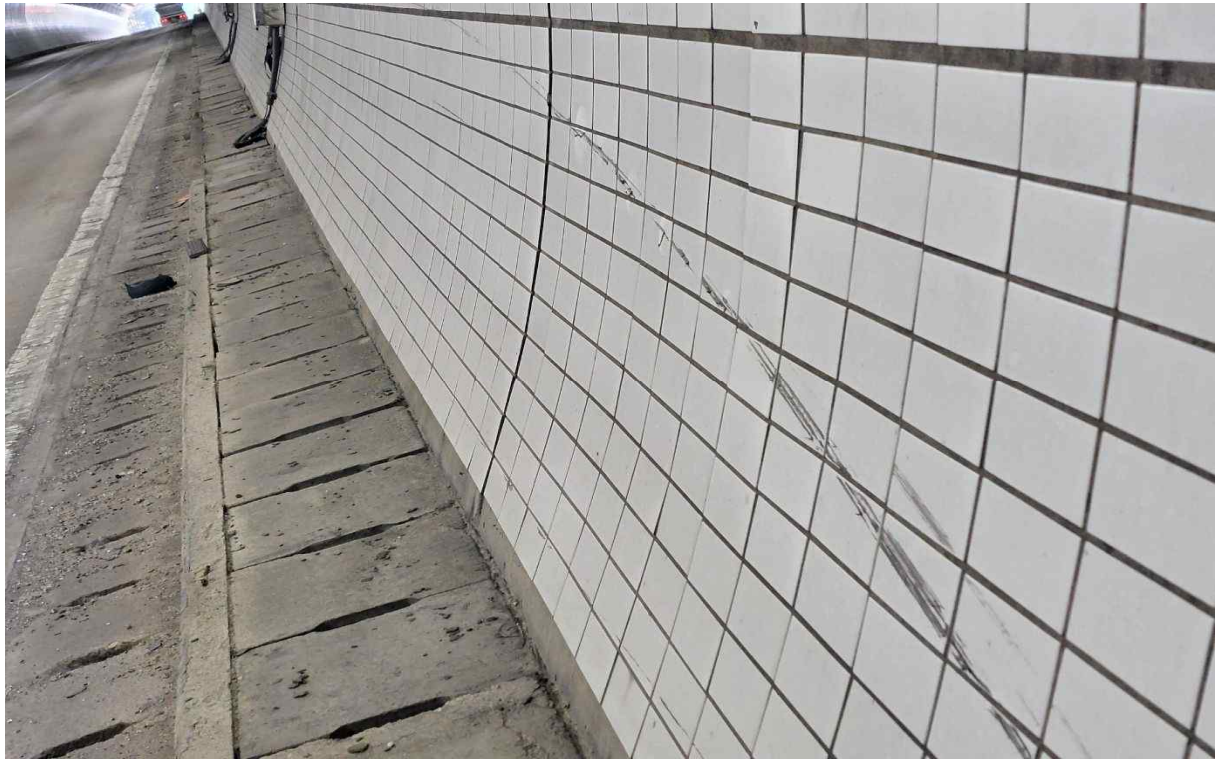
부평터널 여주방향 차량 미끄럼사고 흔적-15

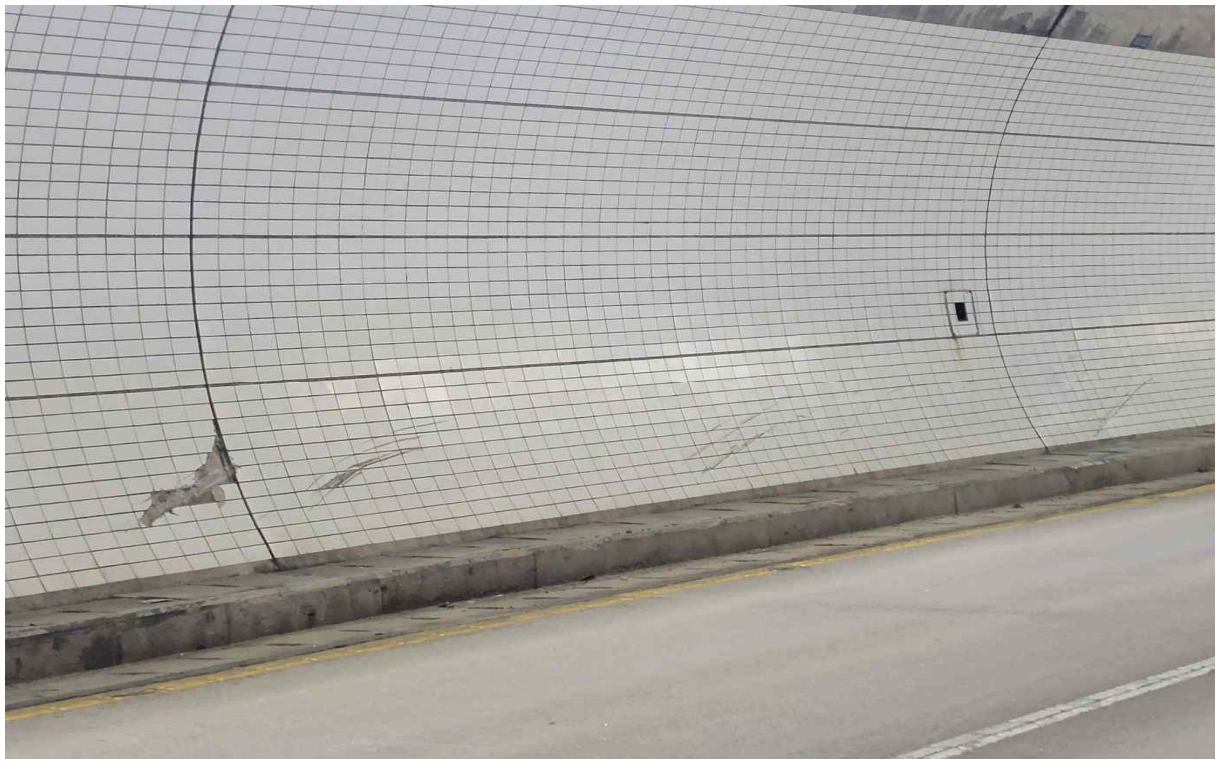
부평터널 여주방향 차량 미끄럼사고 흔적-16

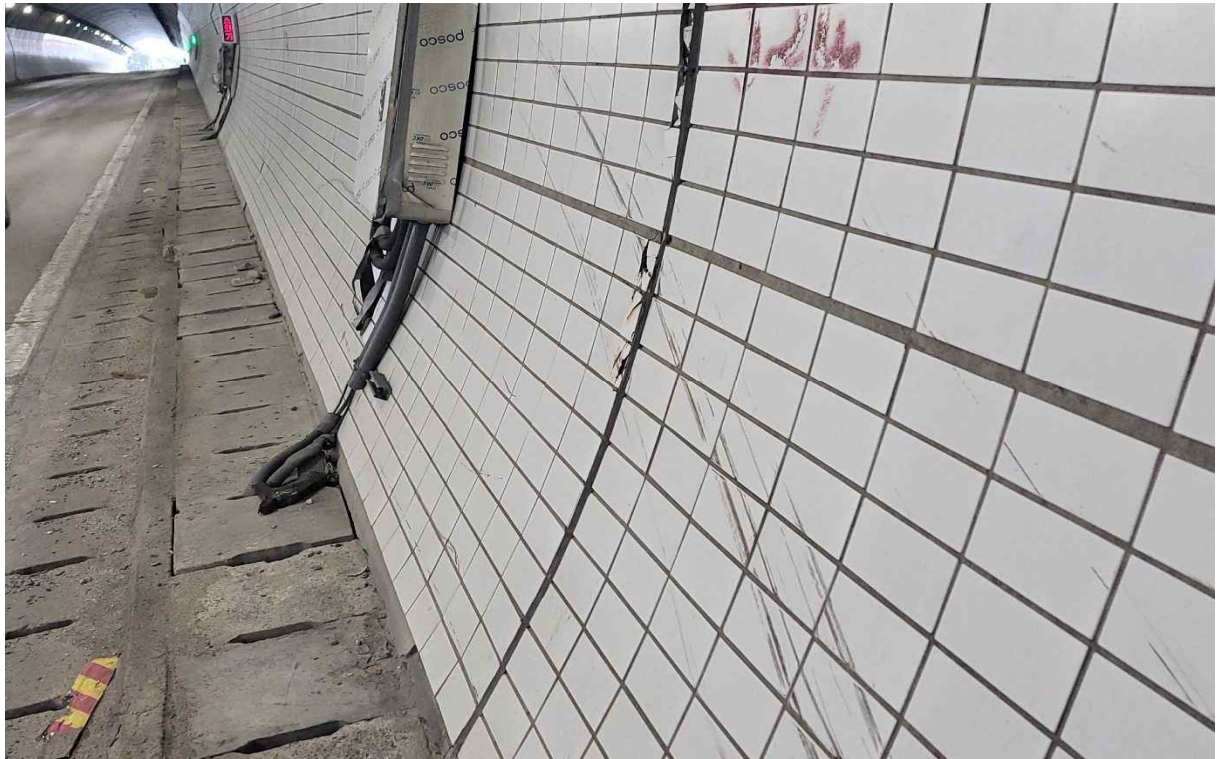
부평터널 여주방향 차량 미끄럼사고 흔적-17

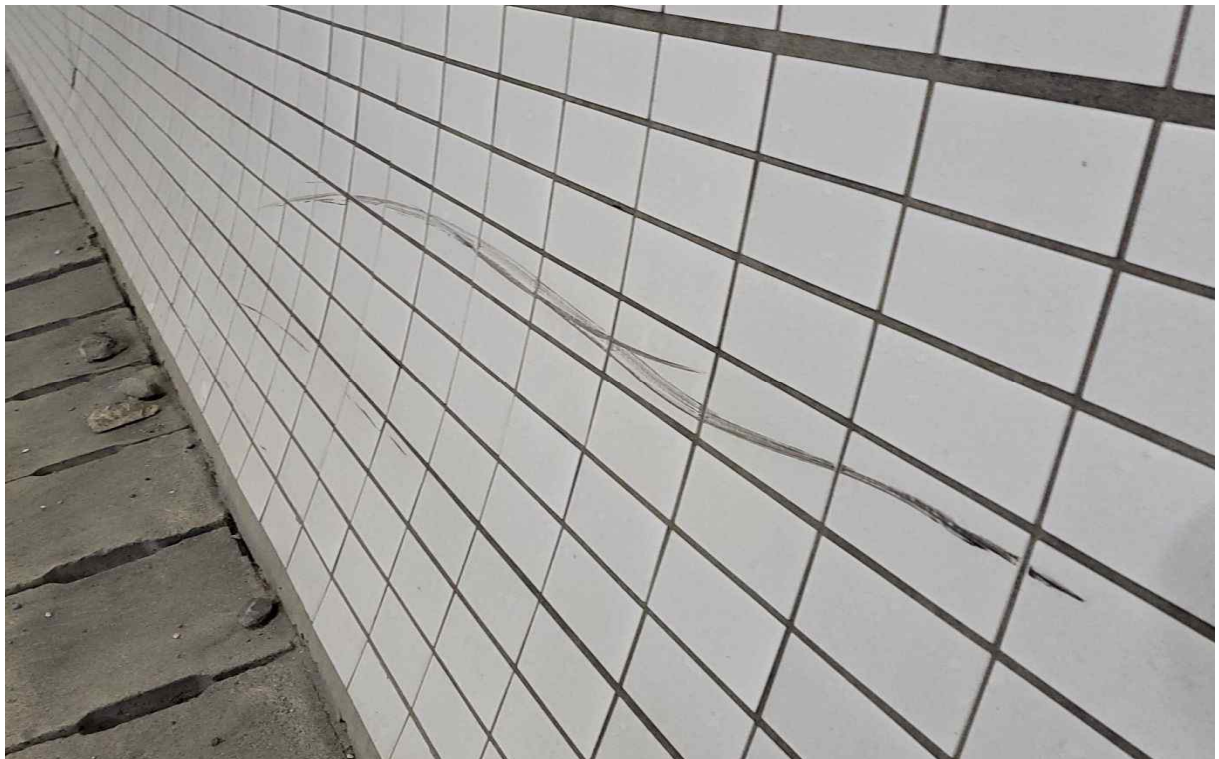
부평터널 여주방향 차량 미끄럼사고 흔적-18

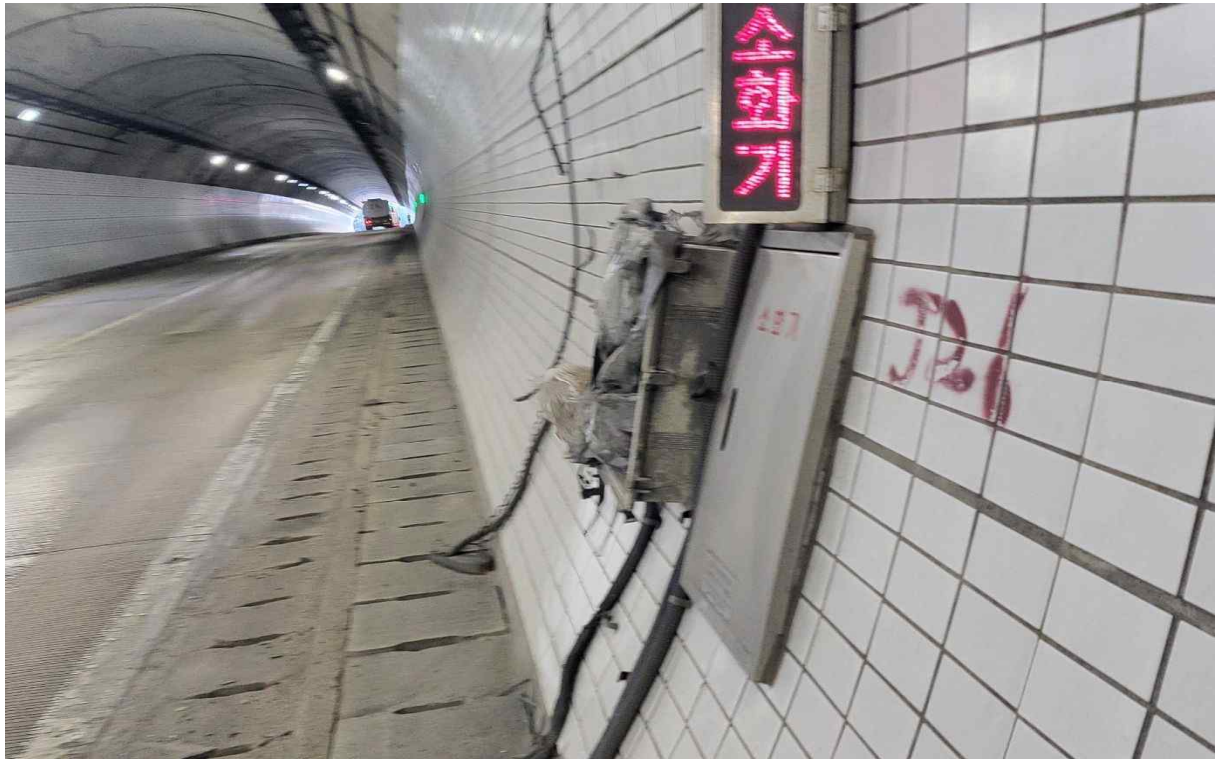
부평터널 여주방향 차량 미끄럼사고 흔적-19
