# 부평터널 노면상태 점검 보고서

2024. 10

백마터널관리사무소

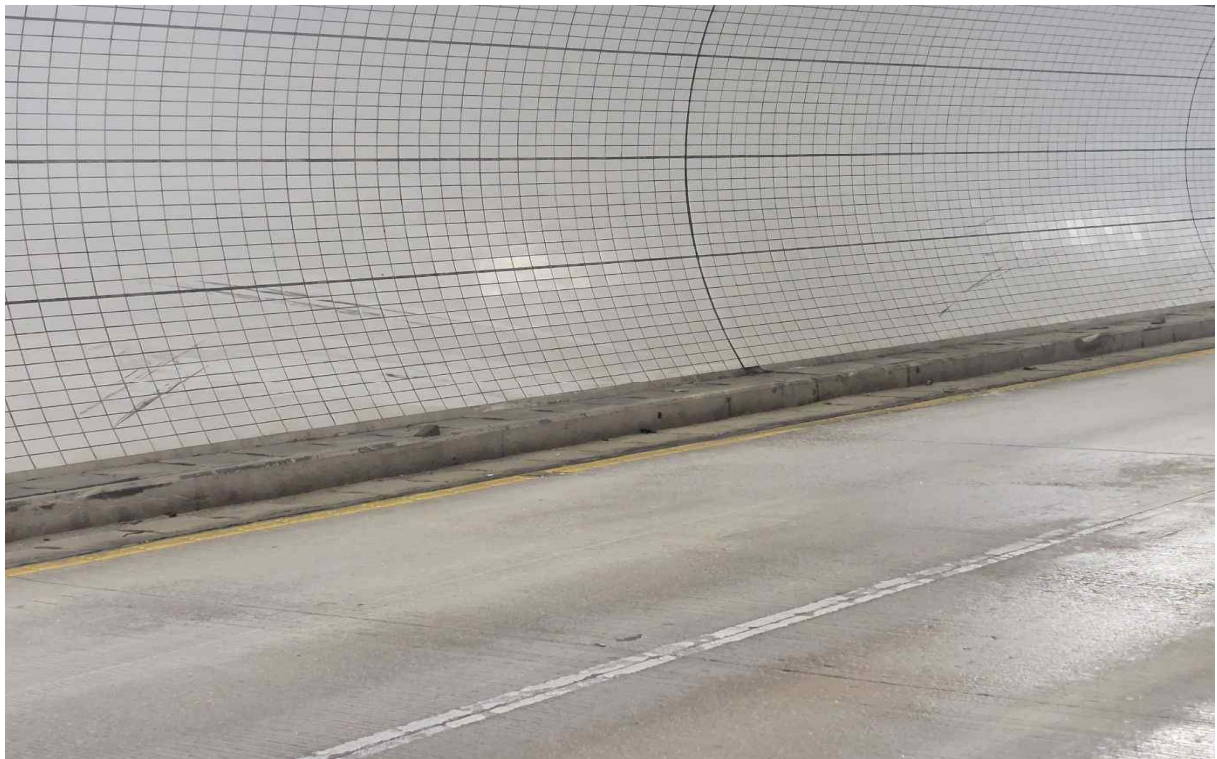
부평터널 여주방향 차량 미끄럼사고 흔적-20

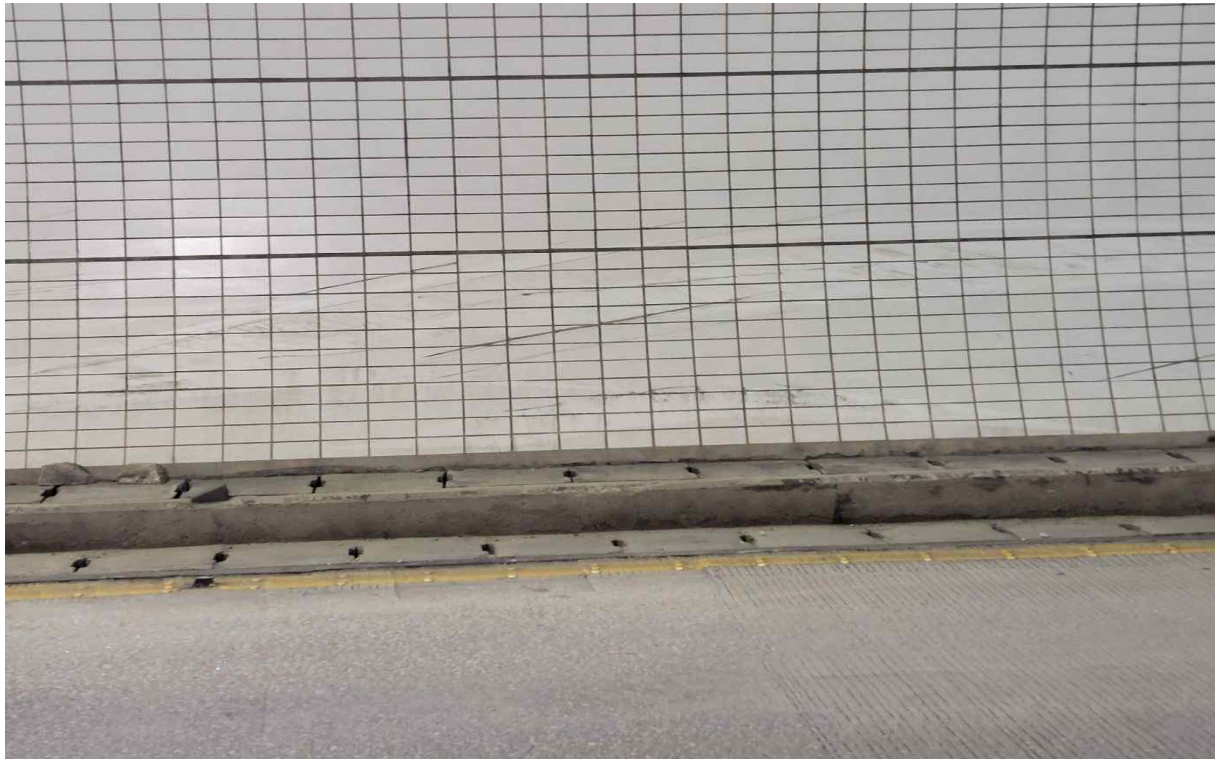
부평터널 여주방향 차량 미끄럼사고 흔적-21

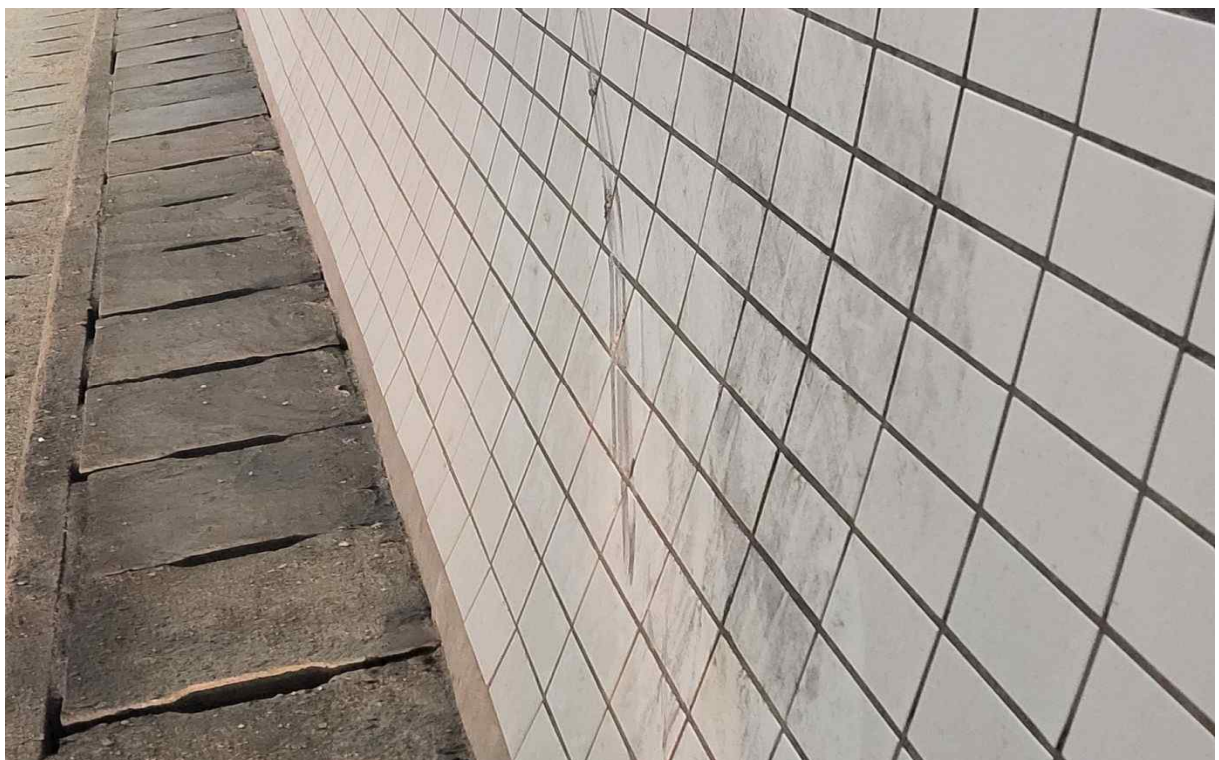
부평터널 여주방향 차량 미끄럼사고 흔적-22

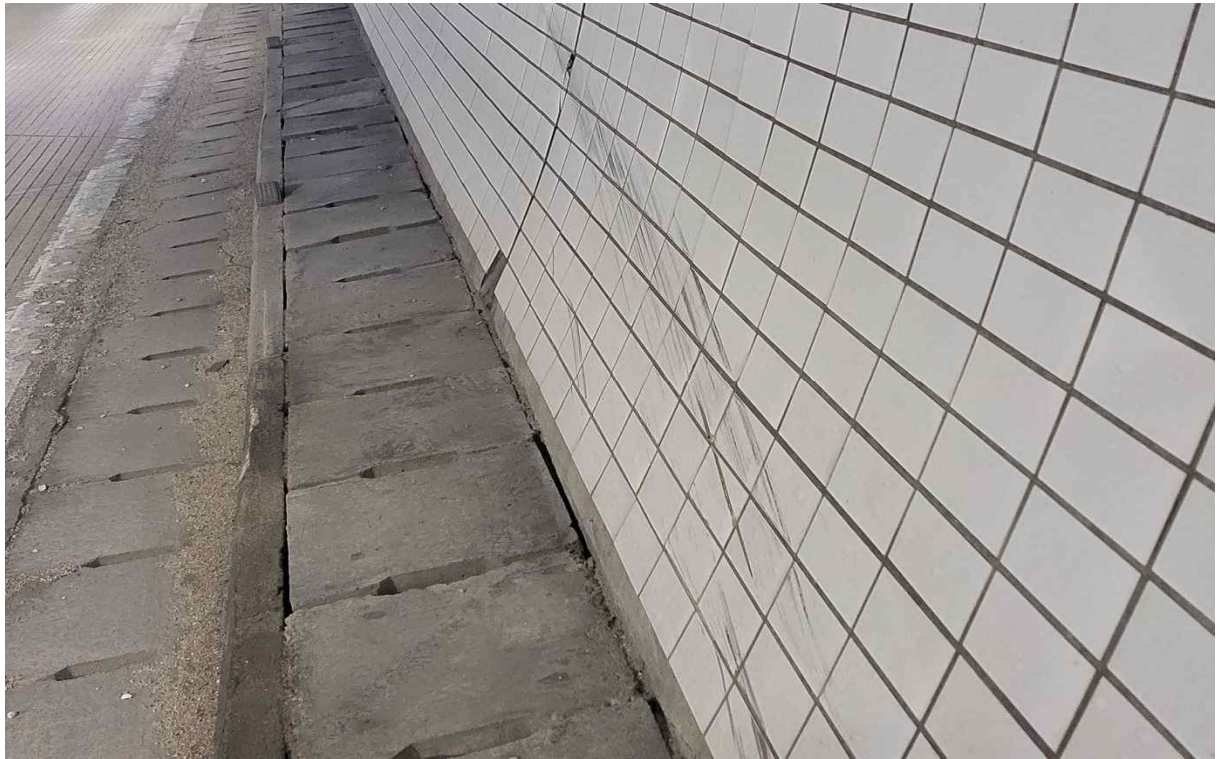
부평터널 여주방향 차량 미끄럼사고 흔적-23

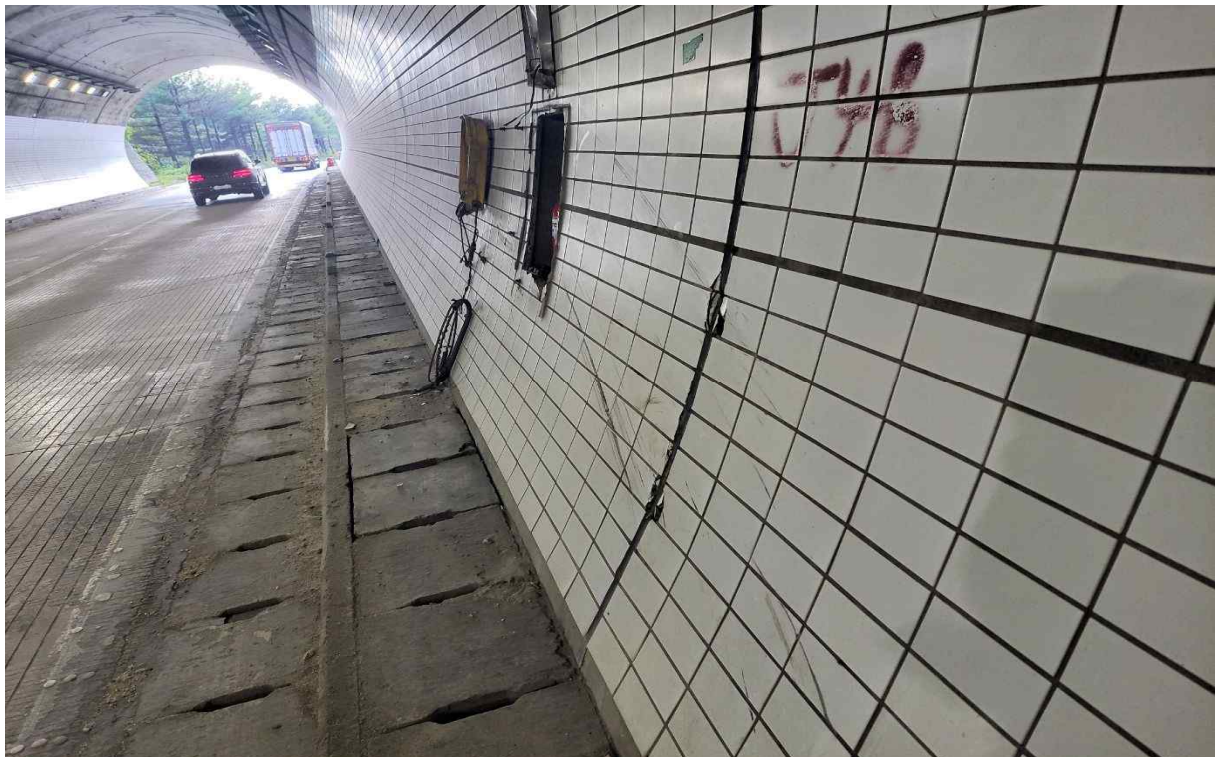
부평터널 여주방향 차량 미끄럼사고 흔적-24
