# 1. 부평터널(상)

## 1.1 시설물의 개요

본 시설물인 부평터널(상)은 경기도 여주시 강천면 부평리 671에 위치한 터널로 1999년 12월에 준공하여 약 26년간 공용중인 시설물이며, 해당 터널은 2중 시설물로서 연장 478.0m, 편도 2차로, 시공공법은 NATM공법, 갱문은 면벽식, 시점부 및 종점부의 옹벽은 중력식이고 환기방식은 자연환기-배기 방식으로 시공되어있다.

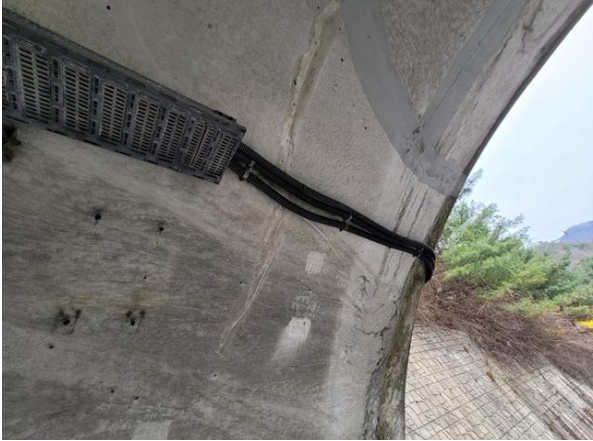
| 현 황 | ■ S01 천장부 균열(0.3mm미만) | 현 황 | ■ S01 천장부 들뜸 |
| 원 인 | ■ 온도변화, 건조수축 등 | 원 인 | ■ 거푸집 조기탈형, 신축작용 등 |

| 대 책 | ■ 표면처리 | 대 책 | ■ 단면보수 |

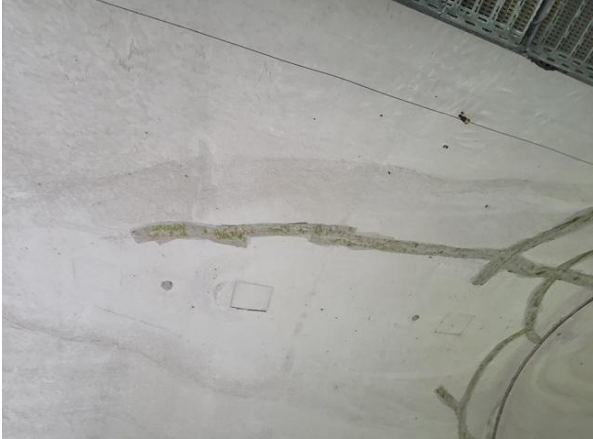
| 현 황 | ■ S02 천장부 보수부 재균열(0.3mm미만) | 현 황 | ■ S07 천장부 잡철근노출 |
| 원 인 | ■ 보수재 열화, 온도변화, 건조수축 등 | 원 인 | ■ 다짐불량, 피복두께 부족 등 |

| 대 책 | ■ 표면처리 | 대 책 | ■ 단면보수 |

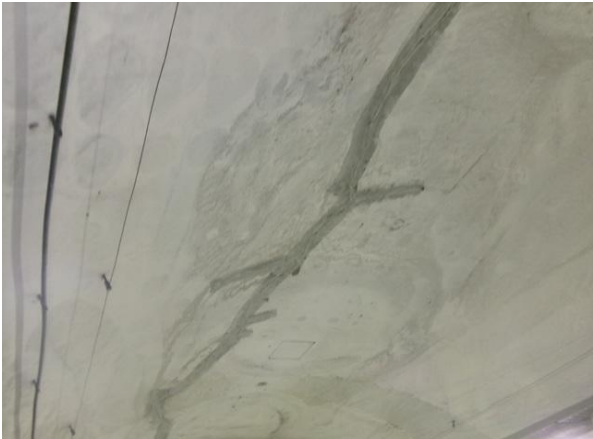
| 현 황 | ■ S12 천장부 보수부 재균열(0.3mm이상) | 현 황 | ■ S23 천장부 보수부 재균열(0.3mm미만) |
| 원 인 | ■ 보수재 열화, 온도변화, 건조수축 등 | 원 인 | ■ 보수재 열화, 온도변화, 건조수축 등 |

| 대 책 | ■ 주입보수 | 대 책 | ■ 표면처리 |

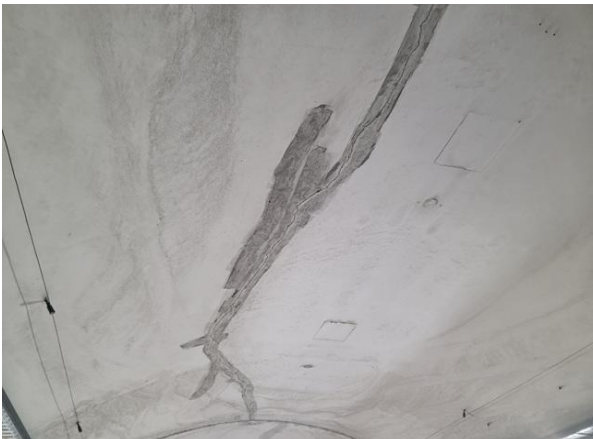
| 현 황 | ■ S25 천장부 보수부 균열(0.3mm미만) | 현 황 | ■ S29 천장부 보수부 재균열(0.3mm미만) |
| 원 인 | ■ 보수재 열화, 온도변화, 건조수축 등 | 원 인 | ■ 보수재 열화, 온도변화, 건조수축 등 |

| 대 책 | ■ 표면처리 | 대 책 | ■ 표면처리 |

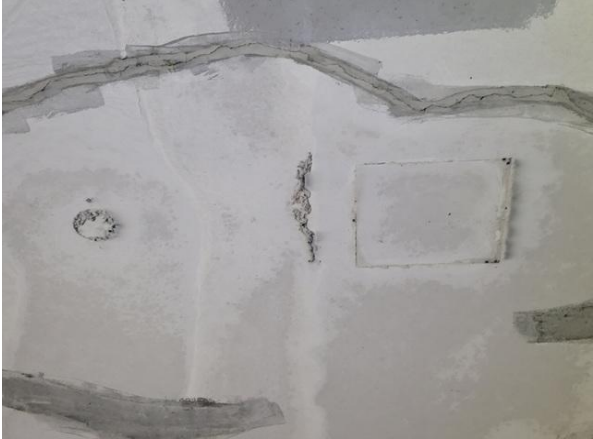
| 현 황 | ■ S32 천장부 들뜸 | 현 황 | ■ S35 천장부 잡철근노출 |
| 원 인 | ■ 다짐불량, 거푸집 조기탈형 등 | 원 인 | ■ 다짐불량, 피복두께 부족 등 |

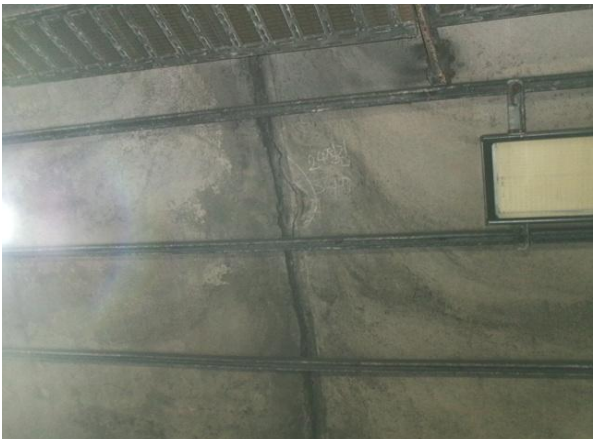
| 현 황 | ■ S47 천장부 들뜸 | 현 황 | ■ S54 천장부 망상균열 |
| 원 인 | ■ 거푸집 조기탈형, 신축작용 등 | 원 인 | ■ 온도변화, 건조수축 등 |

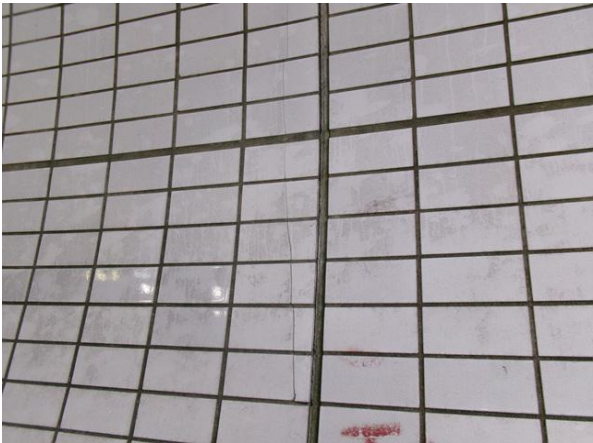
| 현 황 | ■ S02 측벽부 타일균열 | 현 황 | ■ S05 측벽부 타일파손 |
| 원 인 | ■ 장기공용, 부착력 저하 등 | 원 인 | ■ 외부충격, 부착력 저하 등 |

| 대 책 | ■ 주의관찰 | 대 책 | ■ 주의관찰 |

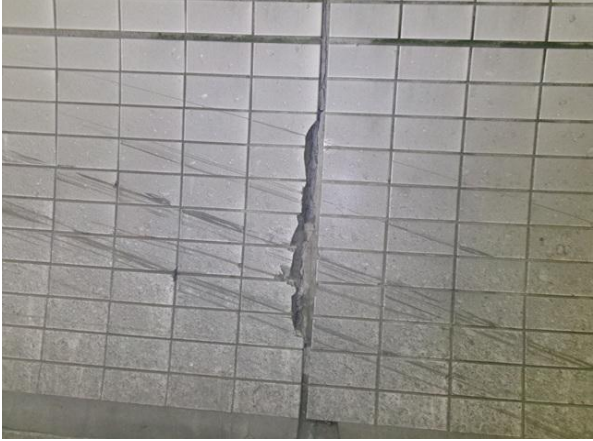
| 현 황 | ■ S05 측벽부 타일파손 | 현 황 | ■ S18 측벽부 타일파손 |
| 원 인 | ■ 외부충격 등 | 원 인 | ■ 외부충격 등 |

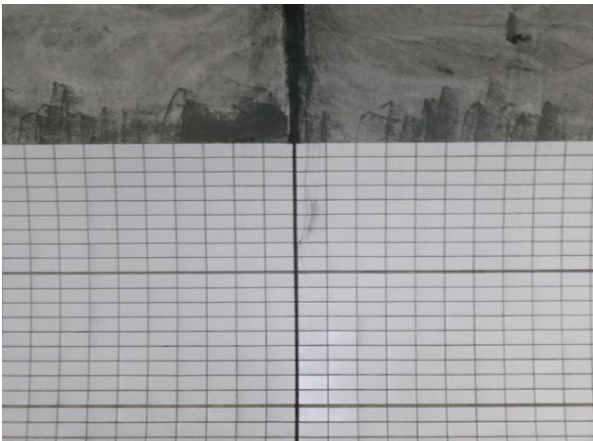
| 현 황 | ■ S34 측벽부 타일균열 | 현 황 | ■ S51 측벽부 몰탈 박락 |
| 원 인 | ■ 장기공용, 부착력 저하 등 | 원 인 | ■ 거푸집 조기탈형, 신축작용 등 |

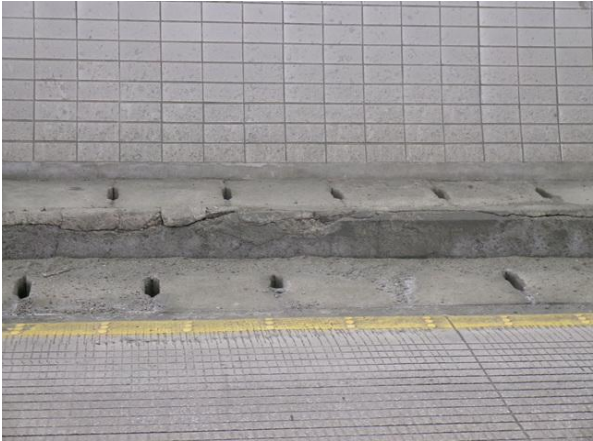
| 현 황 | ■ S06 공동구 박락 | 현 황 | ■ S09 공동구 박락 및 철근노출 |
| 원 인 | ■ 외부충격, 균열부 우수유입 등 | 원 인 | ■ 균열부 우수유입, 장기공용 등 |

| 대 책 | ■ 단면보수 | 대 책 | ■ 단면보수(방청) |

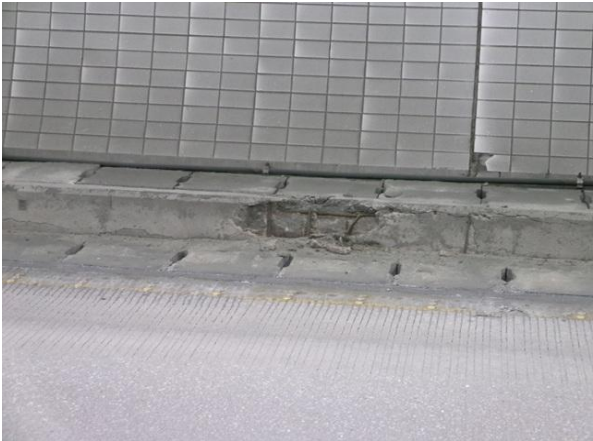
| 현 황 | ■ S23 공동구 파손 및 철근노출 | 현 황 | ■ S30 공동구 파손 |
| 원 인 | ■ 균열부 우수유입, 장기공용 등 | 원 인 | ■ 외부충격, 장기공용 등 |

| 대 책 | ■ 단면보수(방청) | 대 책 | ■ 단면보수 |

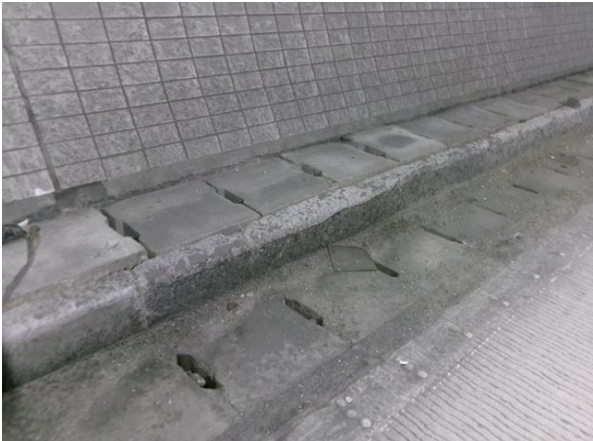
| 현 황 | ■ S37 공동구 들뜸 | 현 황 | ■ S46 공동구 재료분리 |
| 원 인 | ■ 장기공용, 균열부 우수유입 등 | 원 인 | ■ 시공시 다짐미흡 등 |

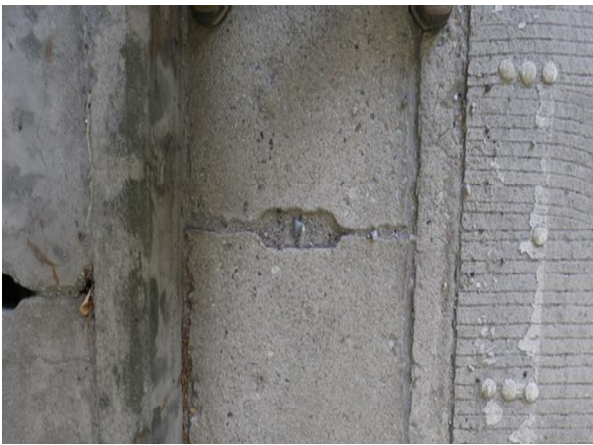
| 현 황 | ■ S01 배수시설 토사퇴적 | 현 황 | ■ S22 배수시설 덮개파손 |
| 원 인 | ■ 공용기간 증가, 비산물 퇴적 등 | 원 인 | ■ 외부충격, 장기공용 등 |

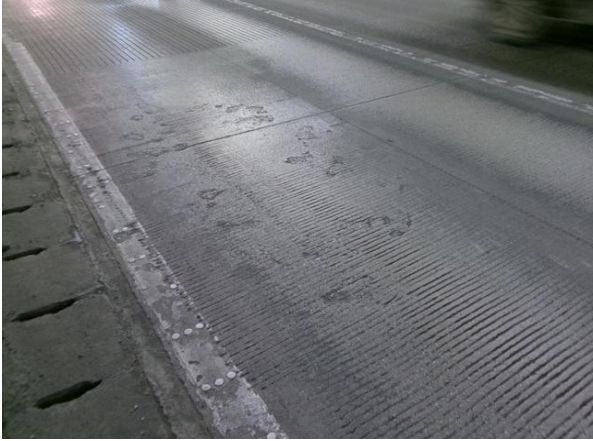
| 현 황 | ■ S16 포장 마모 | 현 황 | ■ S31 포장 파손 |
| 원 인 | ■ 공용기간 증가, 중차량 반복통행 등 | 원 인 | ■ 외부충격, 신축작용 등 |

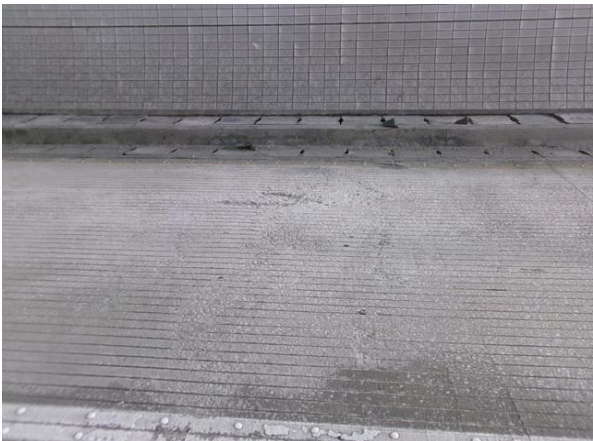
| 현 황 | ■ S52 포장 마모 | 현 황 | ■ S54 포장 균열 |
| 원 인 | ■ 공용기간 증가, 중차량 반복통행 등 | 원 인 | ■ 건조수축, 온도변화, 중차량 반복통행 등 |

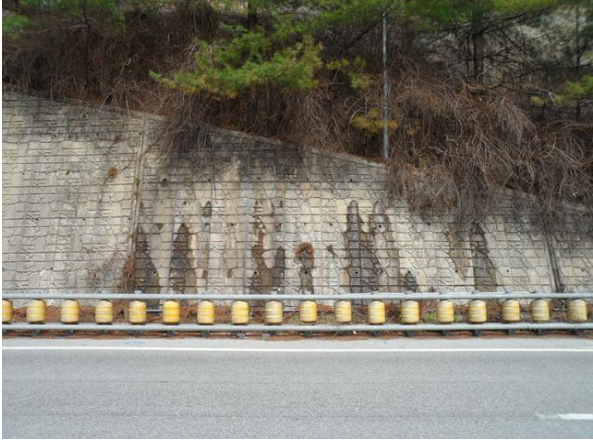
| 현 황 | ■ 시점부 우측 폼타이홀 누수 | 현 황 | ■ 시점부 우측 폼타이홀 누수 |
| 원 인 | ■ 시공미흡 등 | 원 인 | ■ 시공미흡 등 |

| 대 책 | ■ 주의관찰 | 대 책 | ■ 주의관찰 |

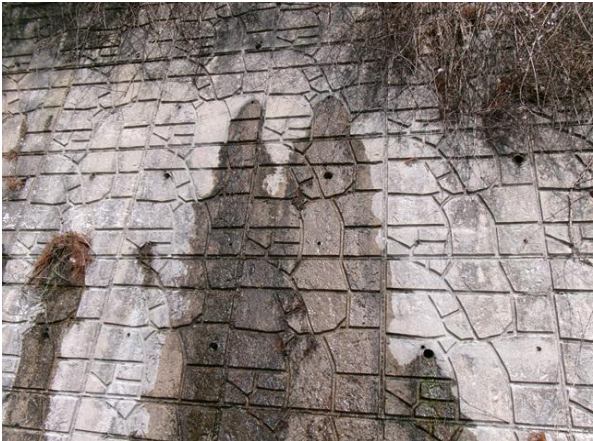
| 현 황 | ■ 시점부 우측 폼타이홀 누수 | 현 황 | ■ 시점부 우측 폼타이홀 누수 |
| 원 인 | ■ 시공미흡 등 | 원 인 | ■ 시공미흡 등 |

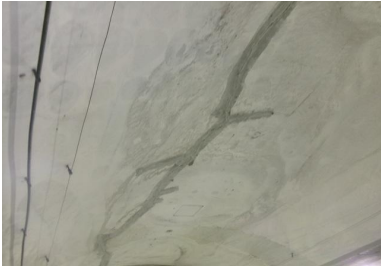
| 구 분 | 현 황 | 관리방안 | 관련사진 |
|---|---|---|---|
| 라이닝 | <ul style="list-style-type: none"> <li>■ 균열, 재균열, 망상균열 (CW=0.3mm이상)</li> </ul> | <ul style="list-style-type: none"> <li>■ 정기 및 차기 안전점검 시 손상수량 증가, 손상부 확대여부 확인</li> <li>- 손상 확대에 따라 보수시기 결정</li> <li>- 보수 시 품질 및 시공관리</li> <li>- 보수 후 재손상 발생여부 확인</li> </ul> | |

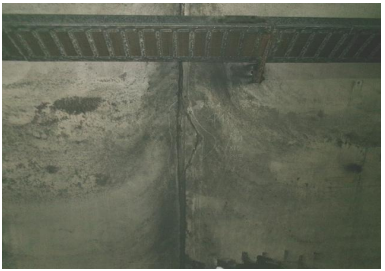
| 구 분 | 현 황 | 관리방안 | 관련사진 |
|---|---|---|---|
| | <ul style="list-style-type: none"> <li>■ 들뜸 및 박락</li> </ul> | <ul style="list-style-type: none"> <li>■ 정기 및 차기 안전점검 시 손상수량 증가, 손상부 확대여부 확인</li> <li>- 손상 확대에 따라 보수시기 결정</li> <li>- 보수 시 품질 및 시공관리</li> <li>- 보수 후 재손상 발생여부 확인</li> </ul> | |

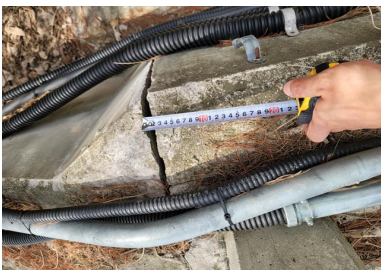
| 구 분 | 현 황 | 관리방안 | 관련사진 |
|---|---|---|---|
| 사면 | <ul style="list-style-type: none"> <li>■ 배수로 균열, 재균열 (CW=0.3mm이상)</li> </ul> | <ul style="list-style-type: none"> <li>■ 정기 및 차기 안전점검 시 손상수량 증가, 손상부 확대여부 확인</li> <li>- 손상 확대에 따라 보수시기 결정</li> <li>- 보수 후 재손상 발생여부 확인</li> </ul> | |

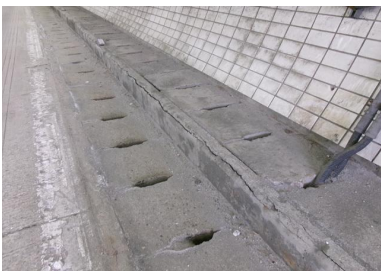
| 구 분 | 현 황 | 관리방안 | 관련사진 |
|---|---|---|---|
| 공동구 | <ul style="list-style-type: none"> <li>■ 파손, 들뜸, 덮개 파손</li> </ul> | <ul style="list-style-type: none"> <li>■ 정기 및 차기 안전점검 시 손상수량 증가, 손상부 확대여부 확인</li> <li>- 보수 후 재손상 발생여부 확인</li> </ul> | |

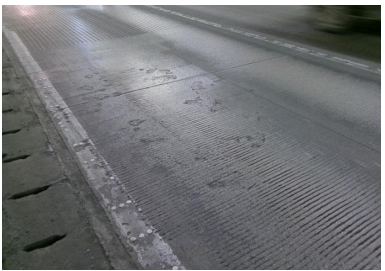
| 구 분 | 현 황 | 관리방안 | 관련사진 |
|---|---|---|---|
| 포장부 | <ul style="list-style-type: none"> <li>■ 포장 마모, 파손</li> </ul> | <ul style="list-style-type: none"> <li>■ 정기 및 차기 안전점검 시 손상수량 증가, 손상부 확대여부 확인</li> </ul> | |
