# 1. 오천터널(상)

## 1.1 시설물의 개요

본 시설물인 오천터널(상)은 경기도 이천시 마장면 회억리(국도42호선)에 위치한 터널로 2004년 12월에 준공하여 약 21년간 공용중인 시설물이며, 해당 터널은 2중 시설물로서 연장 457.0m, 편도 2차로, 폭 9.3m, 평균선형은 직선, 주요공법은 NATM, 갯문은 원통절개형(진입부), 면벽식(진출부), 환기방식은 자연환기 방식으로 시공되어있다.

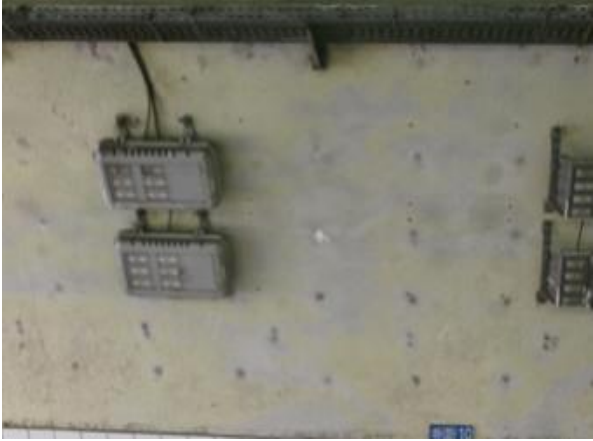
| 현 황 | ■ S04 천장부 백태 | 현 황 | ■ S06 천장부 피복부족 |
| 원 인 | ■ 우수유입, 수분침투 등 | 원 인 | ■ 시공미흡 등 |

| 대 책 | ■ 표면처리 | 대 책 | ■ 주의관찰 |

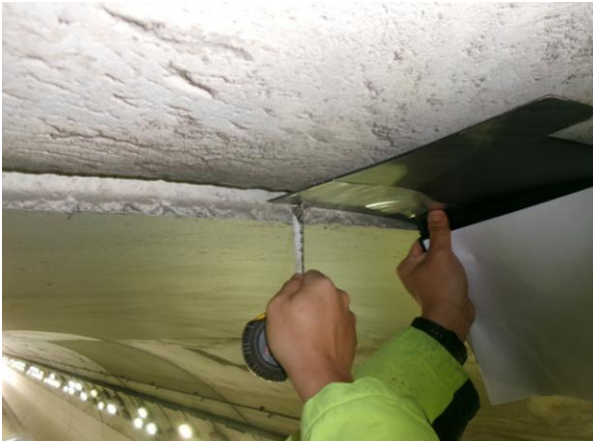
| 현 황 | ■ S15 천장부 단차 | 현 황 | ■ S15 천장부 재료분리 |
| 원 인 | ■ 시공미흡 등 | 원 인 | ■ 시공미흡, 거푸집 조기탈거 등 |

| 대 책 | ■ 주의관찰 | 대 책 | ■ 주의관찰 |

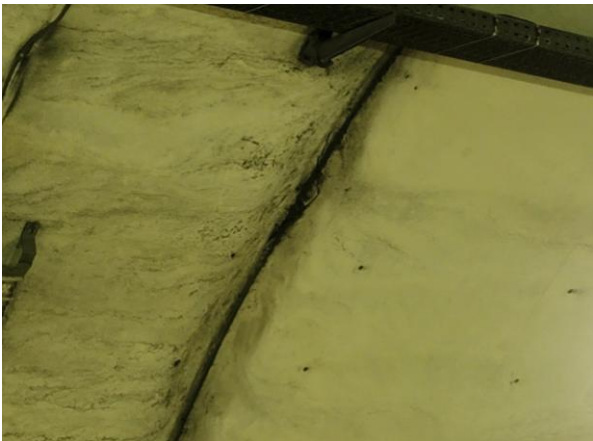
| 현 황 | ■ S24 천장부 조인트 박락 | 현 황 | ■ S31 천장부 균열(0.3mm이상) |
| 원 인 | ■ 거푸집 조기탈거, 온도변화 등 | 원 인 | ■ 건조수축, 온도변화 등 |

| 대 책 | ■ 단면보수 | 대 책 | ■ 주입보수 |

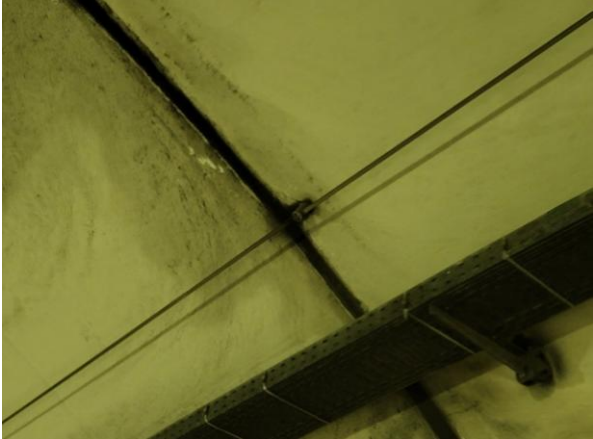
| 현 황 | ■ S32 천장부 파손 | 현 황 | ■ S36 천장부 파손 |
| 원 인 | ■ 거푸집 조기탈거, 온도변화 등 | 원 인 | ■ 거푸집 조기탈거, 온도변화 등 |

| 대 책 | ■ 단면보수 | 대 책 | ■ 단면보수 |

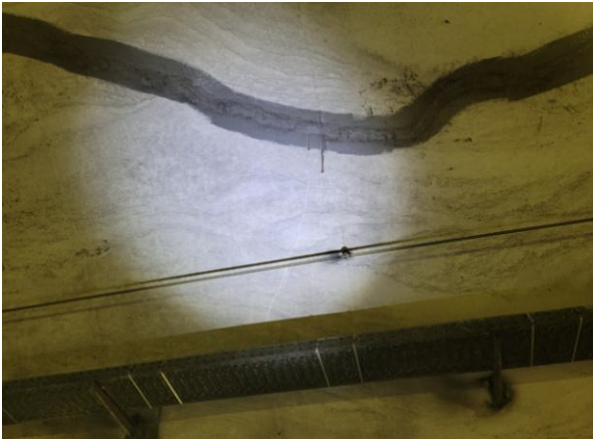
| 현 황 | ■ S39 천장부 균열(0.3mm미만) | 현 황 | ■ S48 천장부 조인트 들뜸 |
| 원 인 | ■ 건조수축, 온도변화 등 | 원 인 | ■ 건조수축, 온도변화 등 |

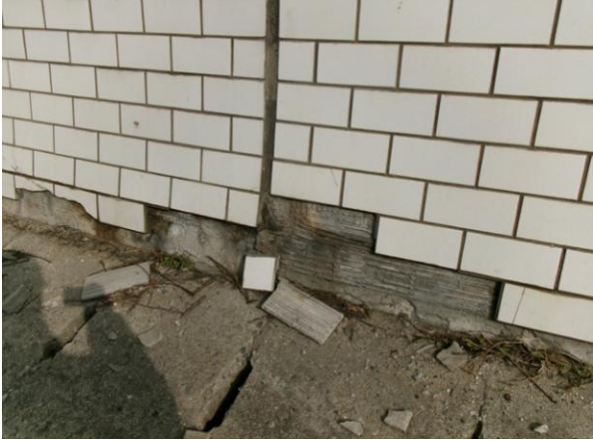
| 현 황 | ■ S02 측벽부 타일탈락 | 현 황 | ■ S03 측벽부 누수흔적 |
| 원 인 | ■ 장기공용, 부착력 저하 등 | 원 인 | ■ 우수유입 |

| 대 책 | ■ 주의관찰 후 재설치 | 대 책 | ■ 주의관찰 |

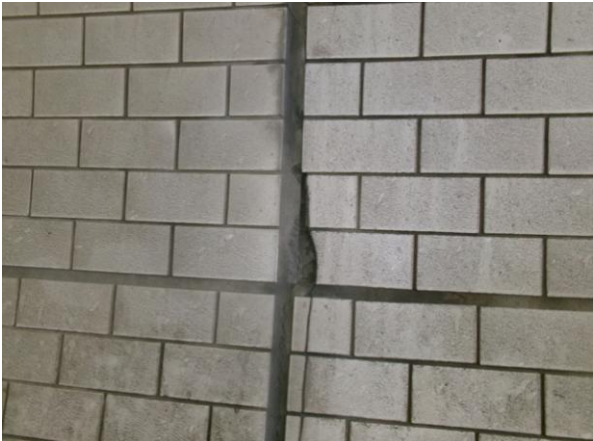
| 현 황 | ■ S04 측벽부 타일파손 | 현 황 | ■ S14 측벽부 철근노출 및 박락, 타일탈락 등 |
| 원 인 | ■ 라이닝 반사균열 등 | 원 인 | ■ 장기공용, 부착력저하, 우수유입 |

| 대 책 | ■ 주의관찰 후 재설치 | 대 책 | ■ 단면보수(방청), 주의관찰 후 재설치 |

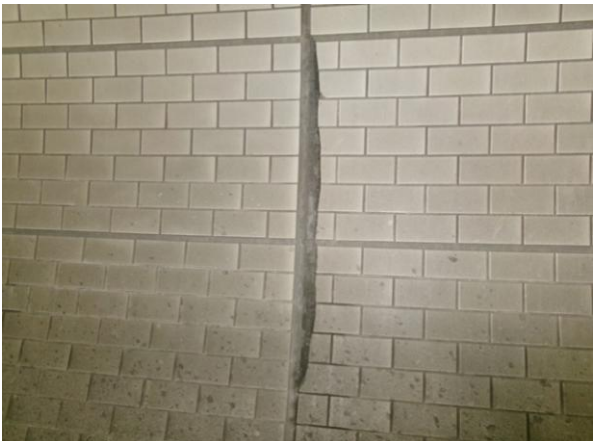
| 현 황 | ■ S15 측벽부 타일파손 | 현 황 | ■ S43 측벽부 몰탈탈락 |
| 원 인 | ■ 라이닝 반사균열 등 | 원 인 | ■ 장기공용 |

| 대 책 | ■ 주의관찰 후 재설치 | 대 책 | ■ 주의관찰 후 재설치 |

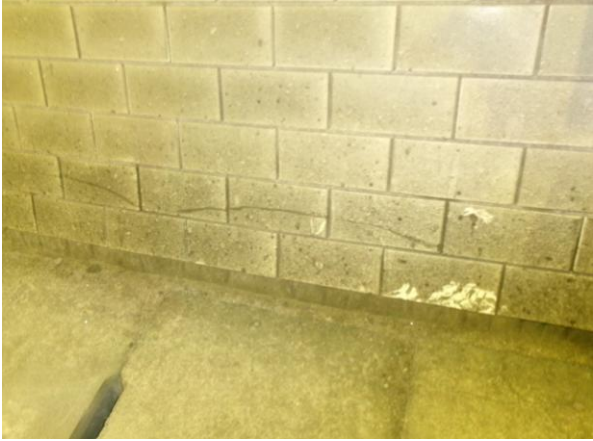
| 현 황 | ■ S45 측벽부 타일균열 | 현 황 | ■ S49 측벽부 타일파손 |
| 원 인 | ■ 라이닝 반사균열 등 | 원 인 | ■ 라이닝 반사균열 등 |

| 대 책 | ■ 주의관찰 후 재설치 | 대 책 | ■ 주의관찰 후 재설치 |

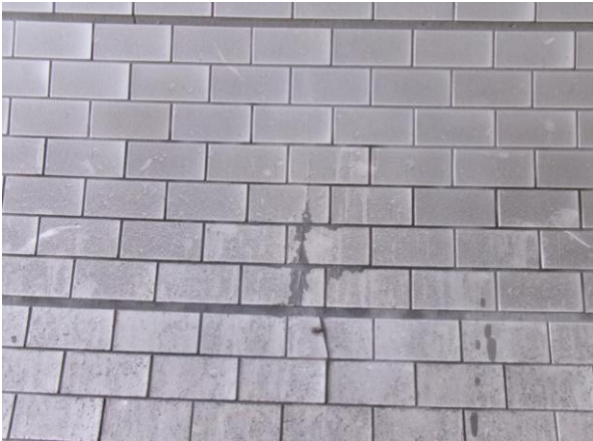
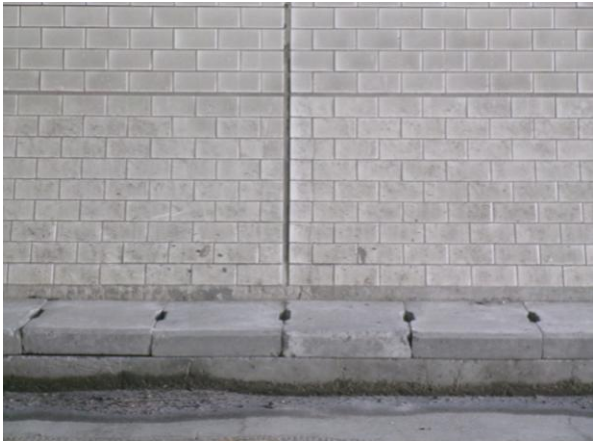
| 현 황 | ■ S53 측벽부 타일균열 | 현 황 | ■ S53 측벽부 타일균열 |
| 원 인 | ■ 라이닝 반사균열 등 | 원 인 | ■ 라이닝 반사균열 등 |

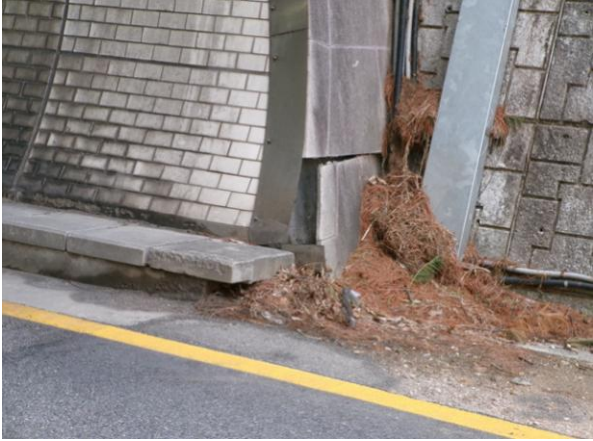
| 현 황 | ■ 진출부 마감재 파손 | 현 황 | ■ 진입부 갯문 전경 |
| 원 인 | ■ 장기공용, 부착력 저하 | 원 인 | ■ - |

- 갯문은 구조물의 안전을 저해할 만한 손상이 발생하지 않은 양호한 상태로 확인되었다.
- 갯문에 조사된 마감재 파손의 경우 공용기간 증가에 의한 부착력 저하 등에 의해 발생한 것으로 판단되며, 손상의 진전여부에 대한 주의관찰을 실시하고, 진전시 일괄보수를 통한 유지관리가 요구된다.

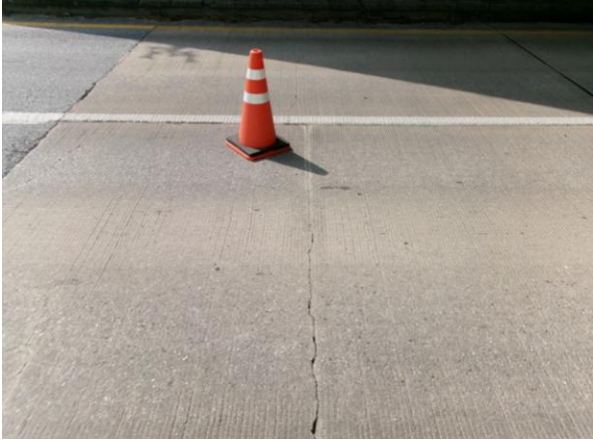
| 현 황 | ■ S02 포장 균열 | 현 황 | ■ S02 포장 파손 |
| 원 인 | ■ 건조수축, 장기공용 등 | 원 인 | ■ 중차량의 반복하중, 장기공용 등 |

| 대 책 | ■ 주의관찰 | 대 책 | ■ 단면보수 |

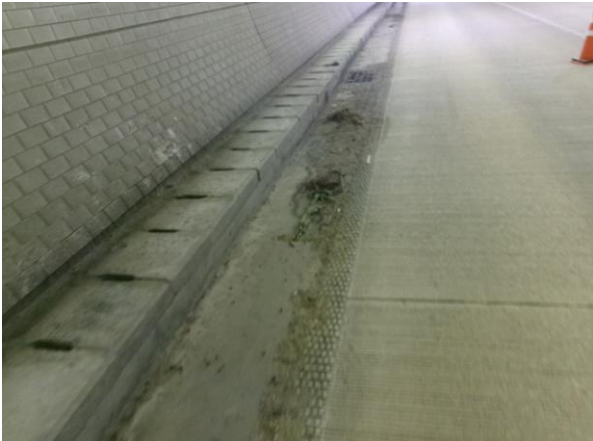
| 현 황 | ■ S19 포장 토사퇴적 | 현 황 | ■ S53 포장 토사퇴적 |
| 원 인 | ■ 장기공용, 비산먼지 등 | 원 인 | ■ 장기공용, 비산먼지 등 |

| 대 책 | ■ 정비, 청소 | 대 책 | ■ 정비, 청소 |

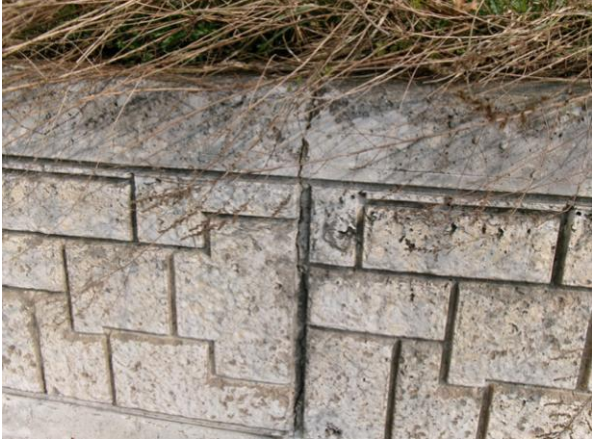
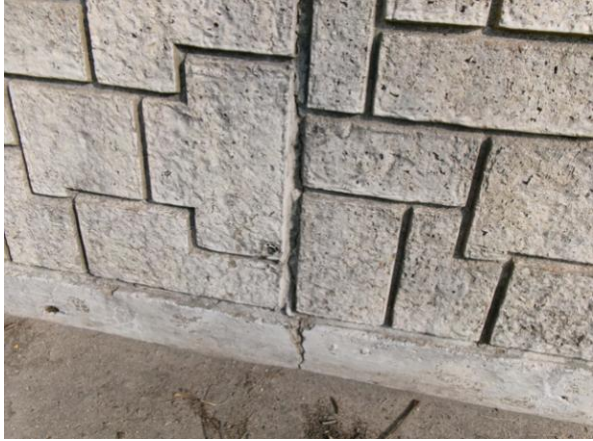
| 현 황 | ■ 진입부 옹벽 균열(0.3mm이상) | 현 황 | ■ 진입부 옹벽 균열(0.3mm이상) |
| 원 인 | ■ 건조수축, 온도변화 등 | 원 인 | ■ 건조수축, 온도변화 등 |

| 대 책 | ■ 주입보수 | 대 책 | ■ 주입보수 |

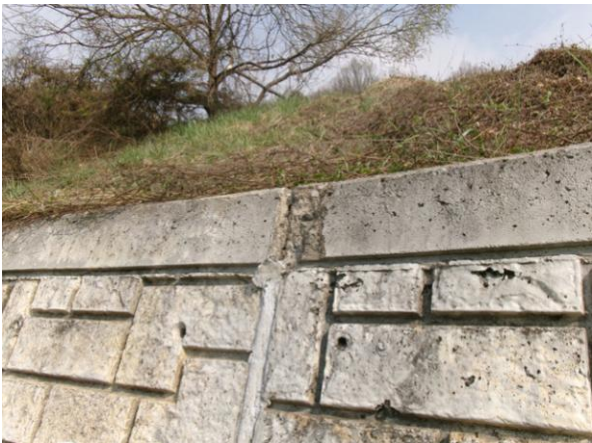
| 현 황 | ■ 진입부 옹벽 파손 | 현 황 | ■ 진입부 옹벽 실란트 누락 |
| 원 인 | ■ 외부충격 등 | 원 인 | ■ 시공미흡 |

| 대 책 | ■ 단면보수 | 대 책 | ■ 실란트 재설치 |

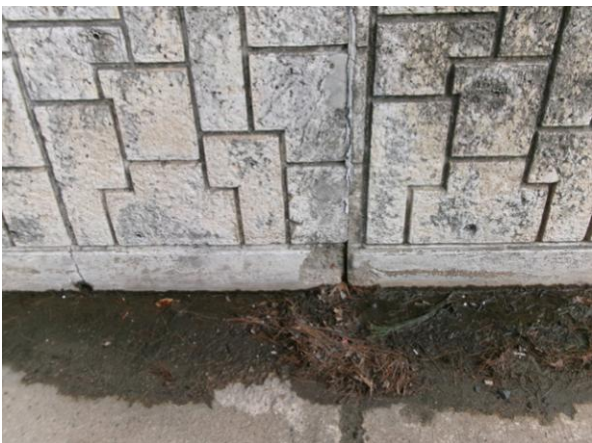
| 현 황 | ■ 진출부 옹벽 파손 | 현 황 | ■ 진출부 옹벽 박리 |
| 원 인 | ■ 외부충격 등 | 원 인 | ■ 시공미흡, 외기노출 |

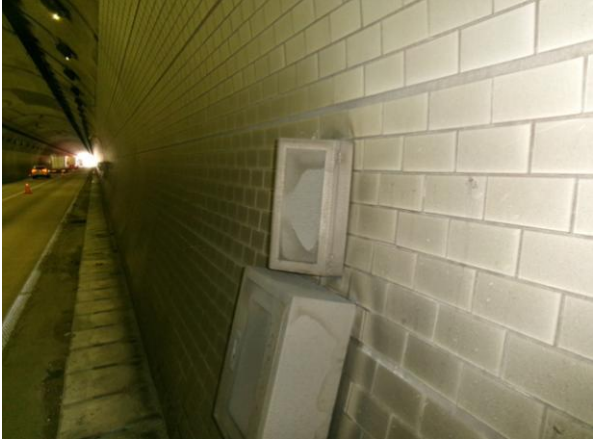
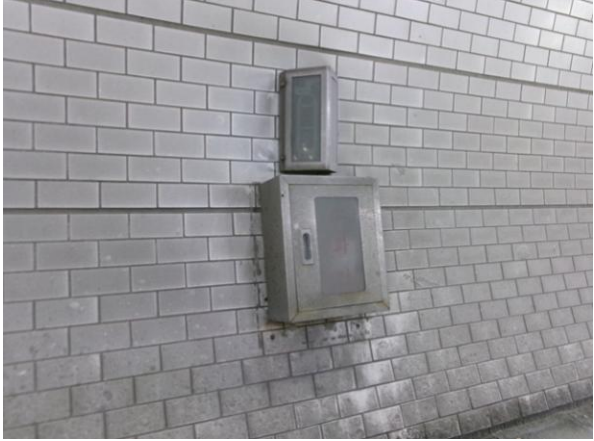
| 현 황 | ■ S22 소화기 표시등 불량 | 현 황 | ■ 소화기 표시등 불량 |
| 원 인 | ■ 장기공용, 노후화 | 원 인 | ■ 장기공용, 노후화 |

- 부속시설은 전반적으로 양호한 상태로 조사되었으며, 소화시설의 소화기 표시등 불량은 공용 기간 경과에 의한 노후화 등에 의한 손상으로 정비를 통한 유지관리가 요구된다.
