## 3. 부평터널(하)

### 3. 부평터널(하)

#### 3.1 시설물의 개요

본 시설물인 부평터널(하)는 경기도 여주시 강천면 부평리(국도42호선)에 위치한 터널로 1999년 12월에 준공하여 약 26년간 공용중인 시설물이며, 해당 터널은 2중 시설물로서 연장 446.0m, 편도 2차로, 폭 9.3m, 주요공법은 NATM, 갯문 형식은 면벽식, 환기방식은 자연환기 방식으로 시공되어있다.

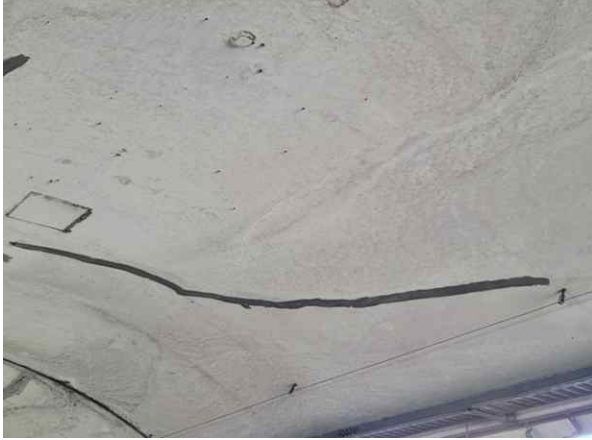
| 현 황 | ■ S04 천장부 균열(0.3mm미만) | 현 황 | ■ S05 천장부 들뜸 |
| 원 인 | ■ 건조수축, 온도변화 등 | 원 인 | ■ 거푸집 조기탈거, 온도변화 등 |

| 대 책 | ■ 표면처리 | 대 책 | ■ 단면보수 |

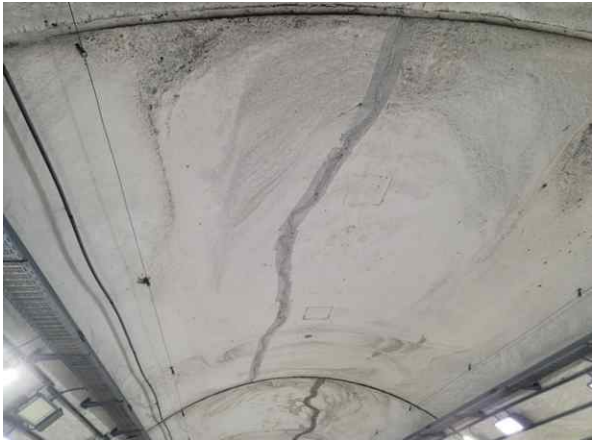
| 현 황 | ■ S09 천장부 보수부 재균열(0.3mm이상) | 현 황 | ■ S18 천장부 보수부 재균열(0.3mm이상) |
| 원 인 | ■ 건조수축, 온도변화 등 | 원 인 | ■ 건조수축, 온도변화 등 |

| 대 책 | ■ 주입보수 | 대 책 | ■ 주입보수 |

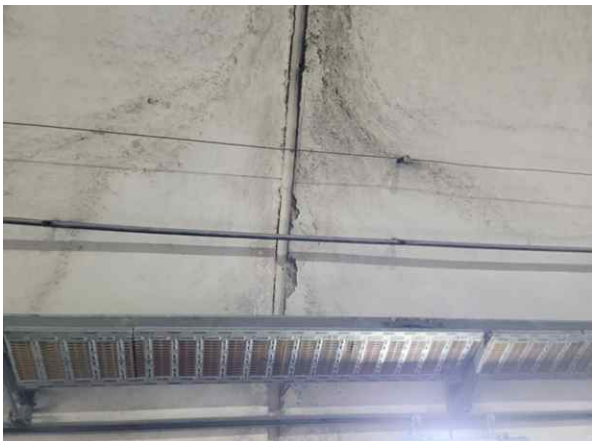
| 현 황 | ■ S19 천장부 박락 | 현 황 | ■ S38 천장부 균열(0.3mm이상) |
| 원 인 | ■ 거푸집 조기탈거, 온도변화 등 | 원 인 | ■ 건조수축, 온도변화 등 |

- 천장부에서 조사된 균열 및 보수부 재균열(0.3mm미만, 이상)의 경우 콘크리트 건조수축, 온도 변화, 거푸집 조기탈거, 라이닝 두께차이로 인한 응력 불균형, 보수미흡 등에 의해 발생한 비구조적인 손상으로 판단되며, 내구성 확보 차원에서 표면처리, 주입보수를 통한 유지관리가 요구된다.
- 들뜸, 박락의 경우 거푸집 조기탈거 및 이동시 충격, 라이닝 폼 유압재 압력의 응력불균형, 온도 변화, 공용기간 증가 등의 복합적인 원인에 의한 손상으로 판단되며, 손상부 탈락에 의한 통행차량의 안전을 위협할 수 있으므로, 제거 후 단면보수 등의 조치가 필요하다.

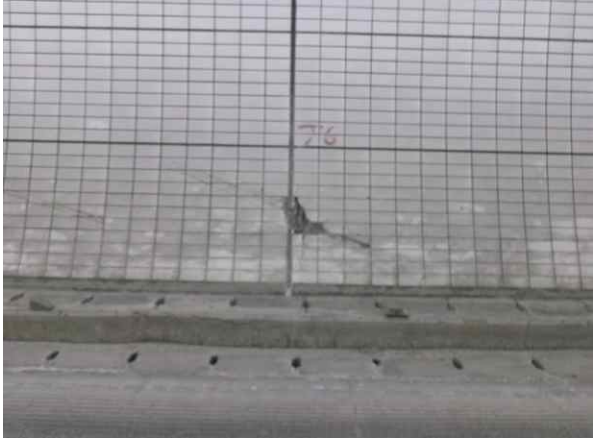
| 현 황 | ■ S06 측벽부 파손 | 현 황 | ■ S07 측벽부 타일 파손 |
| 원 인 | ■ 외부충격 등 | 원 인 | ■ 라이닝 반사균열 등 |

| 대 책 | ■ 주의관찰 후 일괄보수 | 대 책 | ■ 주의관찰 후 재설치 |

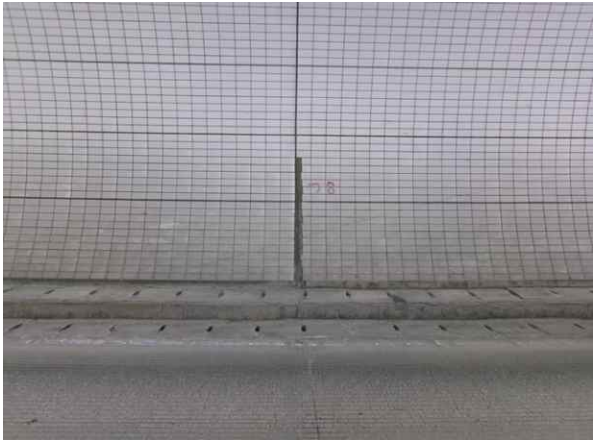
| 현 황 | ■ S08 측벽부 타일 탈락, 균열 | 현 황 | ■ S15 측벽부 타일 균열 |
| 원 인 | ■ 라이닝 반사균열, 경년열화 | 원 인 | ■ 라이닝 반사균열 등 |

| 대 책 | ■ 주의관찰 | 대 책 | ■ 주의관찰 후 재설치 |

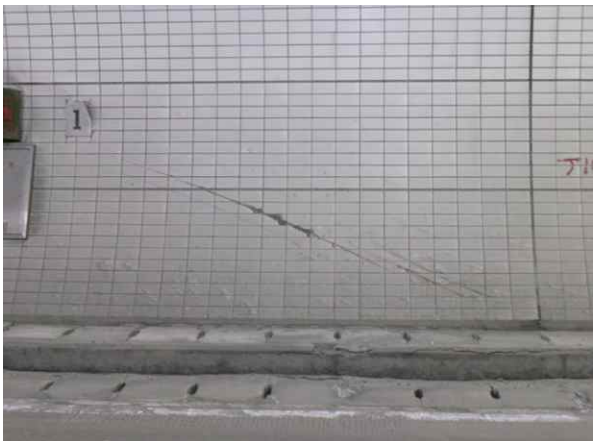
| 현 황 | ■ S18 측벽부 타일 파손 | 현 황 | ■ S19 측벽부 타일 파손 |
| 원 인 | ■ 외부충격 등 | 원 인 | ■ 라이닝 반사균열, 외부충격 등 |

| 대 책 | ■ 주의관찰 | 대 책 | ■ 주의관찰 |

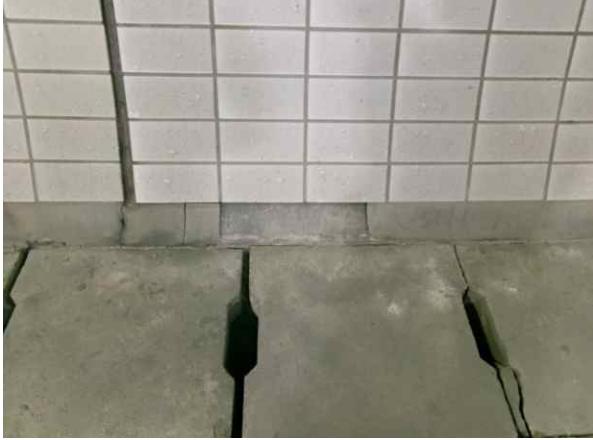
| 현 황 | ■ S27 측벽부 몰탈바라 | 현 황 | ■ S29 측벽부 몰탈바라 |
| 원 인 | ■ 장기공용 등 | 원 인 | ■ 장기공용 등 |

| 대 책 | ■ 주의관찰 후 일괄보수 | 대 책 | ■ 주의관찰 후 일괄보수 |

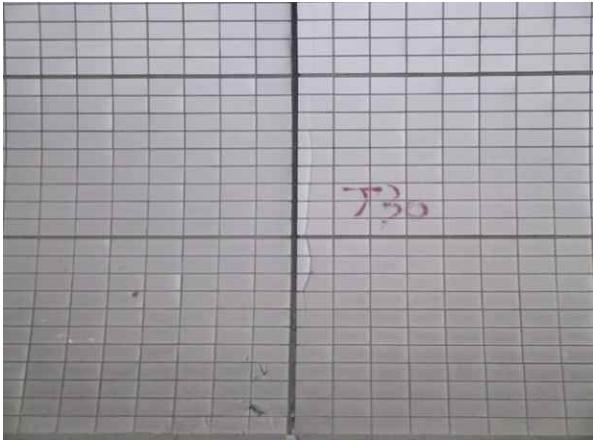
| 현 황 | ■ S30 측벽부 타일 균열 | 현 황 | ■ S31 측벽부 몰탈바라 |
| 원 인 | ■ 라이닝 반사균열 등 | 원 인 | ■ 장기공용 등 |

| 대 책 | ■ 주의관찰 후 재설치 | 대 책 | ■ 주의관찰 후 일괄보수 |

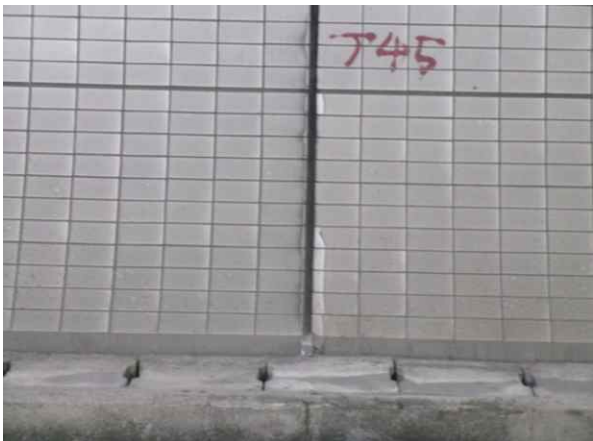
| 현 황 | ■ S45 측벽부 타일 파손 | 현 황 | ■ S50 측벽부 타일 탈락 |
| 원 인 | ■ 라이닝 반사균열, 외부충격 등 | 원 인 | ■ 장기공용, 부작강도 저하 |

- 측벽부에서 조사된 타일 균열/파손/탈락, 몰탈박락의 경우 라이닝 콘크리트 내부 균열에 의한 반사균열 및 장기공용에 따른 타일 몰탈 부착력 저하, 차량의 외부충격 등의 원인으로 발생한 손상으로 즉각적인 보수보다는 주의관찰을 실시하고, 추후 손상증가시 일괄적으로 보수 및 재시공을 하는 것이 유지관리에 유리할 것으로 판단된다.
- 파손의 경우 외부충격에 의한 손상으로 판단되며, 내구성 확보 차원에서 단면보수 등의 조치가 필요하다.

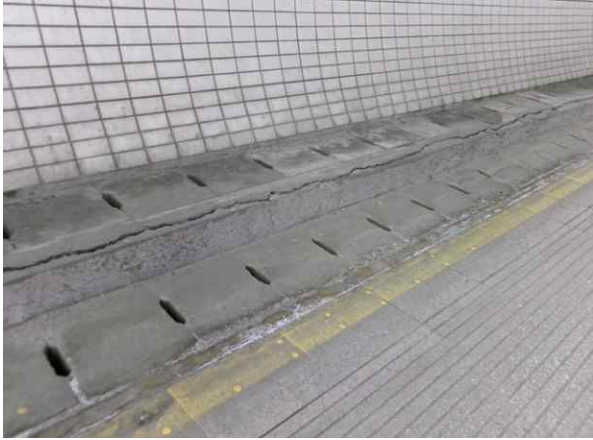
| 현 황 | ■ S3~5 공동구 들뜸 | 현 황 | ■ S6~8 공동구 들뜸 |
| 원 인 | ■ 외부충격, 동절기 제설제 등 | 원 인 | ■ 외부충격, 동절기 제설제 등 |

| 대 책 | ■ 단면보수 | 대 책 | ■ 단면보수 |

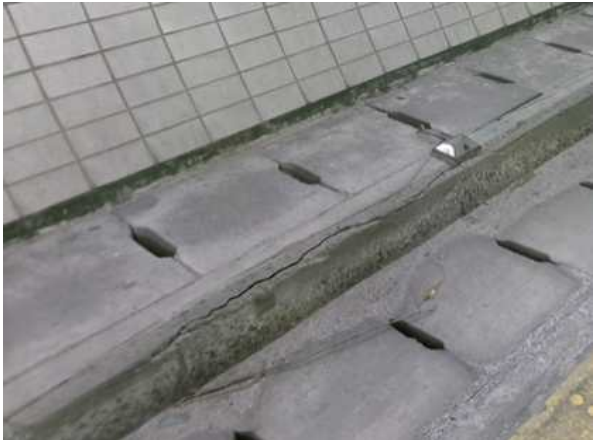
| 현 황 | ■ S11~14 공동구 들뜸 | 현 황 | ■ S1~15 공동구 들뜸 |
| 원 인 | ■ 외부충격, 동절기 제설제 등 | 원 인 | ■ 외부충격, 동절기 제설제 등 |

| 대 책 | ■ 단면보수 | 대 책 | ■ 단면보수 |

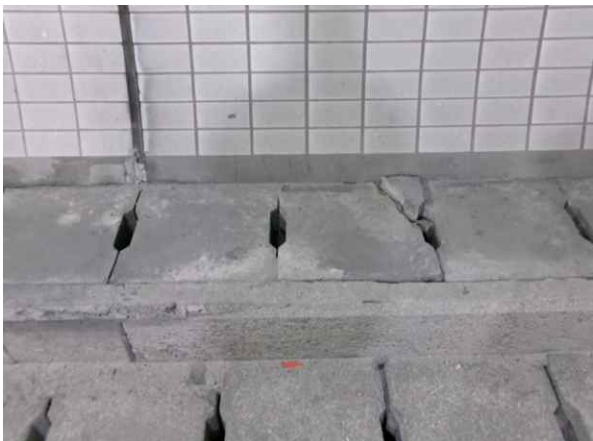
| 현 황 | ■ S31 공동구 덮개 파손 | 현 황 | ■ S44 공동구 들뜸 |
| 원 인 | ■ 외부충격, 동절기 제설제 등 | 원 인 | ■ 외부충격, 동절기 제설제 등 |

- 들뜸, 박락 및 철근노출, 덮개 파손의 경우, 거푸집 조기탈거 및 이동시 충격, 외부충격(차량), 동절기 제설제 등의 원인에 의한 손상으로 판단되며, 상기 손상부는 구조적인 영향을 미치는 손상은 아니나 진전 방지 및 구조물의 내구성 증진, 유지관리상 안전을 위한 단면보수 및 방청, 정비를 실시하는 유지관리가 필요하다.

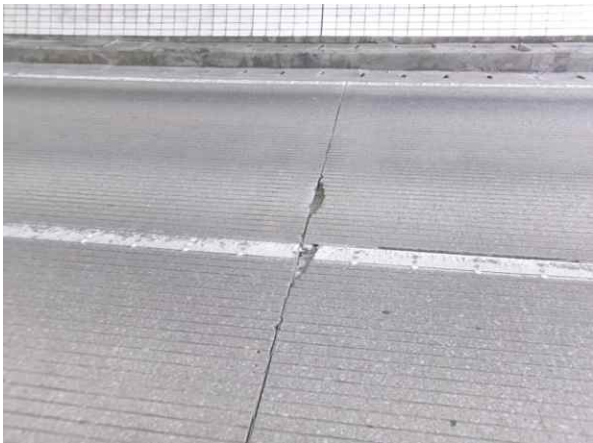
| 현 황 | ■ S02 포장 파손 | 현 황 | ■ S04 포장 앵커 돌출 |
| 원 인 | ■ 차량의 윤하중, 장기공용 등 | 원 인 | ■ 시공미흡 등 |

| 대 책 | ■ 소파보수 | 대 책 | ■ 앵커 제거 |

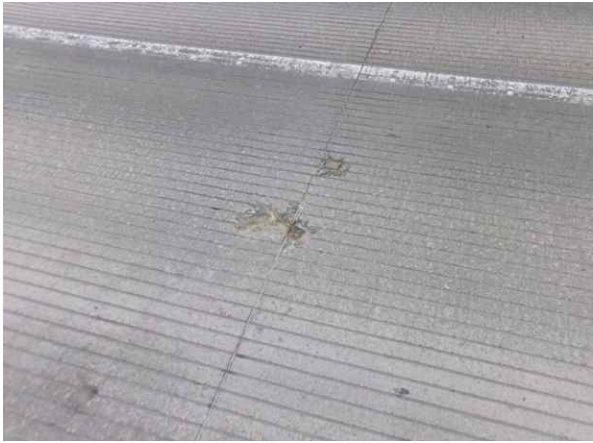
| 현 황 | ■ S06 포장 파손 | 현 황 | ■ S13 포장 망상균열 |
| 원 인 | ■ 차량의 윤하중, 장기공용 등 | 원 인 | ■ 차량의 윤하중, 장기공용 등 |

| 대 책 | ■ 소파보수 | 대 책 | ■ 주의관찰 |

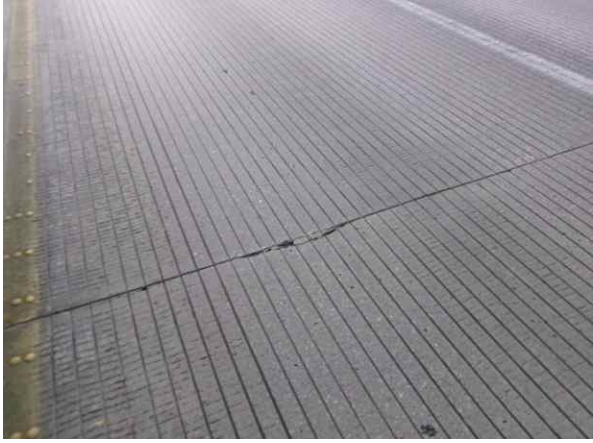
| 현 황 | ■ S41 포장 파손 | 현 황 | ■ S51 포장 접속부 망상균열 |
| 원 인 | ■ 차량의 윤하중, 장기공용 등 | 원 인 | ■ 차량의 윤하중 등 |

- 포장부에서 조사된 포장 망상균열, 접속부 망상균열, 파손의 경우 건조수축 및 중차량의 반복통행에 의한 진동 및 충격, 공용기간 증가, 제설제의 유입 등 복합적인 요인에 의한 것으로 판단되며, 균열은 경미한 편으로 주의관찰을 실시하고, 파손은 통행차량의 주행안전성, 포장의 내구성확보 차원에서 단면보수, 소파보수를 실시하는 유지관리가 요망된다.
- 포장 앵커 돌출의 경우 시공미흡 등에 의해 발생한 것으로 주행차량의 안전성 확보를 위해 앵커 제거를 통한 유지관리가 요구된다.

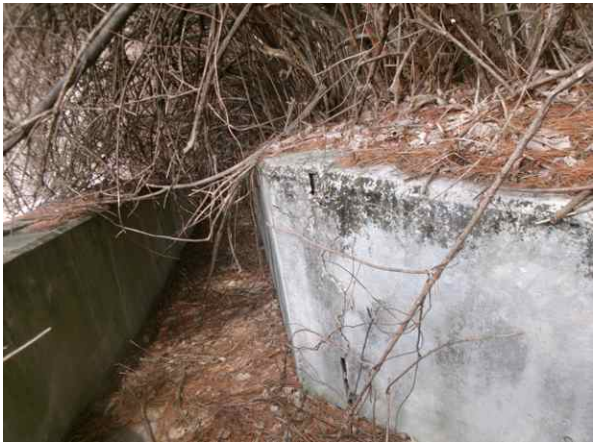
| 현 황 | ■ 시점부 배수로 파손 | 현 황 | ■ 시점부 배수로 균열 |
| 원 인 | ■ 시공미흡, 외기노출 | 원 인 | ■ 건조수축, 온도변화 등 |

| 대 책 | ■ 단면보수 | 대 책 | ■ 주입보수 |

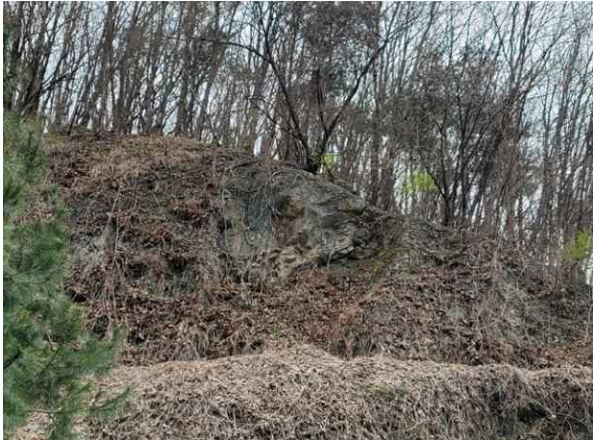
| 현 황 | ■ 시점부 낙석방지망 파손, 낙석 위험 | 현 황 | ■ 시점부 낙석방지망 파손, 낙석 위험 |
| 원 인 | ■ 강우, 풍화 등 | 원 인 | ■ 강우, 풍화 등 |

| 대 책 | ■ 낙석방지망 시공 | 대 책 | ■ 낙석방지망 시공 |

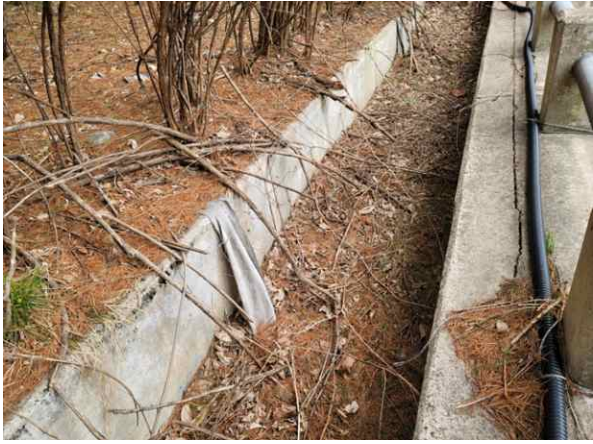
| 현 황 | ■ 시점부 배수로 이물질퇴적 | 현 황 | ■ 종점부 배수로 파손 |
| 원 인 | ■ 공용기간 증가, 강우 등 | 원 인 | ■ 시공미흡, 외기노출 |

- 사면에서 조사된 배수로 균열, 파손, 철근노출은 건조수축, 온도변화, 시공미흡, 품질관리 미흡, 공용기간 증가 등에 의해 발생한 것으로 판단되며, 내구성 확보 차원에서 주입보수, 단면 보수 및 방청을 통한 유지관리가 요구된다.
- 배수로 이물질퇴적은 공용기간 증가, 강우시 낙엽 등의 퇴적에 의해 발생한 것으로 판단되며, 원활한 배수기능 확보를 위해 정비, 청소를 통한 유지관리가 요구된다.
- 낙석방지망 파손 및 낙석위험부는 집중 강우, 풍화 등에 의해 발생한 손상으로 판단되며, 우기시 집중강우 등에 의해 손상이 진전될 우려가 있으므로 주행차량의 안전사고 방지를 위해 낙석방지망 설치를 통한 유지관리가 요구된다.
