### 향남IC교

# 제1장 향남IC교

향남IC교는 경기도 화성시 향남읍 하길리 일원에 위치한 연장 50.1m의 Precom형식으로 2014년 04월에 준공되어 약 9년간 공용중인 교량 구조물이며, 시설물의 현황은 아래 표와 같다.

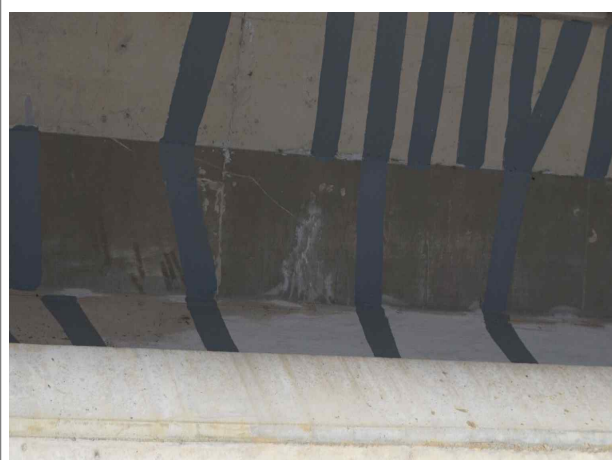
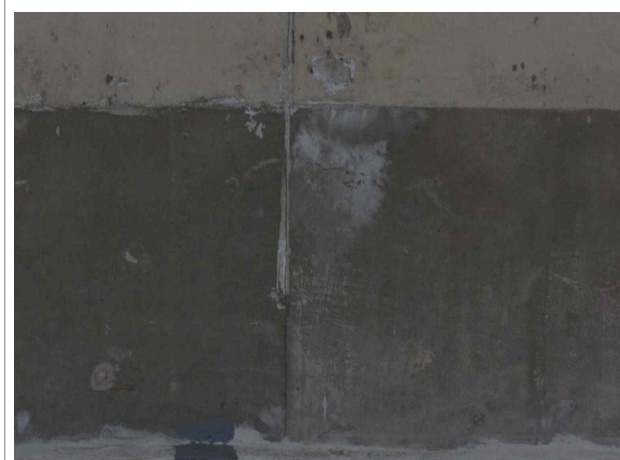
바닥판에 대한 외관조사 결과, 균열 백태가 조사되었다.

| 균열 백태 | 균열 백태 |

금회 외관조사 결과 내측 바닥판에서 균열부 백태가 조사되었으며, 이는 시공초기 발생된 균열부에 수분이 유입되어 발생된 손상으로 판단된다. 부재 손상은 신규 손상이라기보다는 기 점검 이후 실시한 보수시 누락된 손상으로 보수의 경제성 및 효율성을 고려할 때 보수보다는 주의관찰이 필요하다.

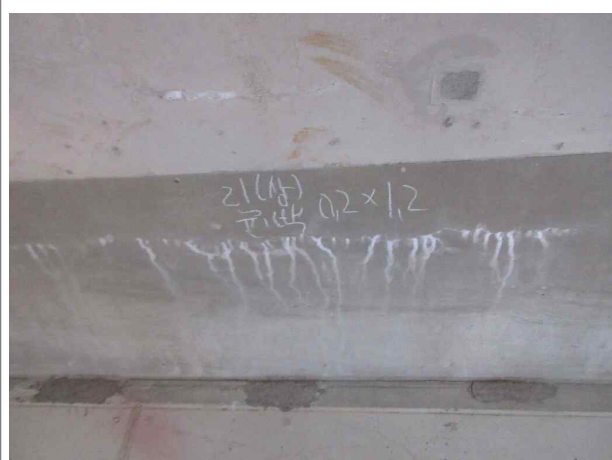
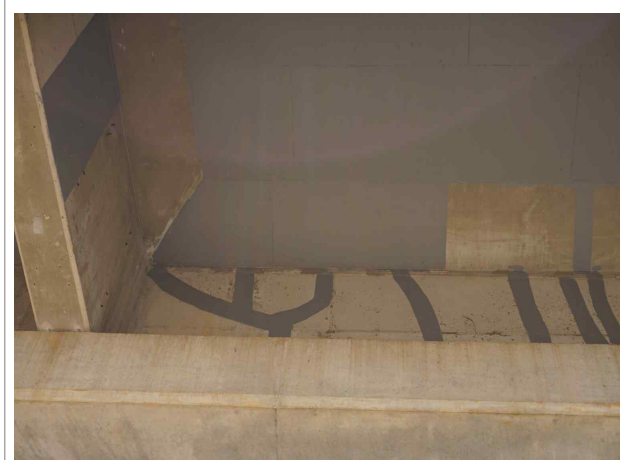
| 균열 백태 - 2021년 | 균열 백태(보수완료) - 2023년 |

전차 정밀안전점검과 비교한 결과, 전반적인 표면보수가 시행되어 손상수량이 감소하였으며, 일부 균열부 백태는 보수시 누락된 손상으로 확인되었다.

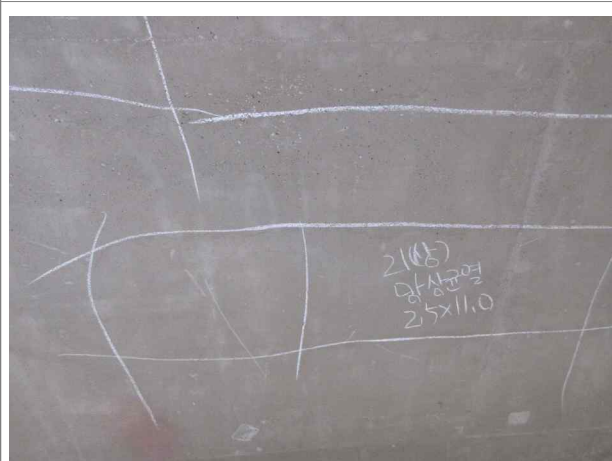
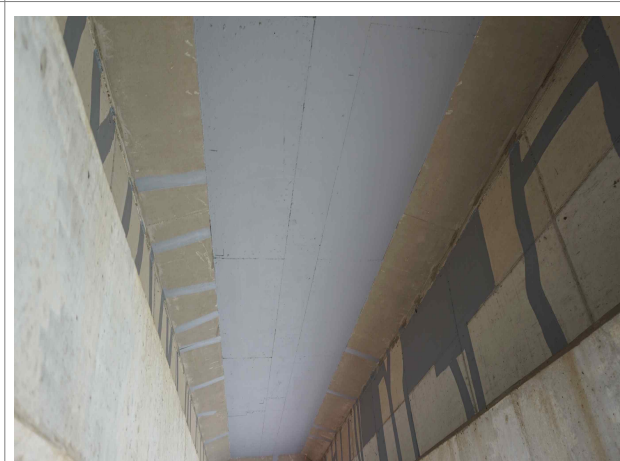
| 망상균열 - 2021년 | 망상균열(보수완료) - 2023년 |

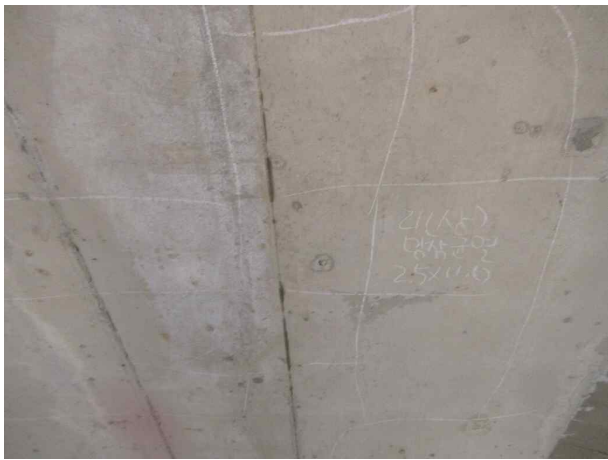
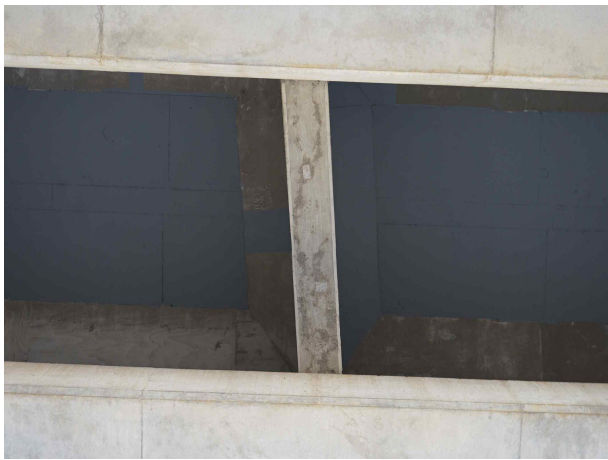
| 망상균열 - 2021년 | 망상균열 - 2023년 |

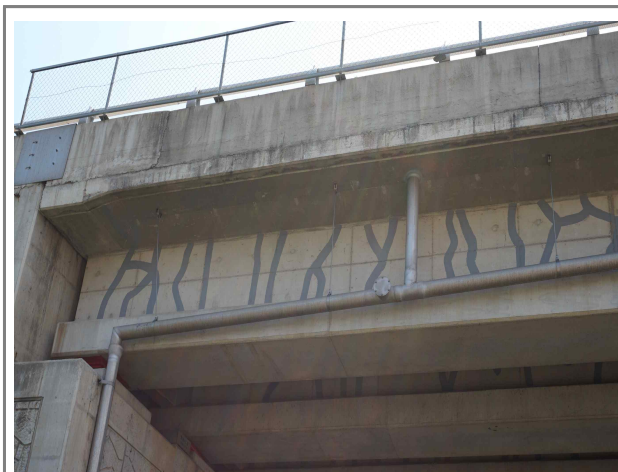
균열 (0.3mm미만) 보수 완료

부재 손상은 시공초기 콘크리트 수화열, 내·외부 구속, 건조수축, 국부적인 보수품질 미흡 등 비구조적 원인의 균열로 판단되며, 신규 손상이라기보다는 기 점검 이후 실시한 보수시 누락된 손상으로 보수의 경제성 및 효율성을 고려할 때 보수보다는 주의관찰이 필요하다.

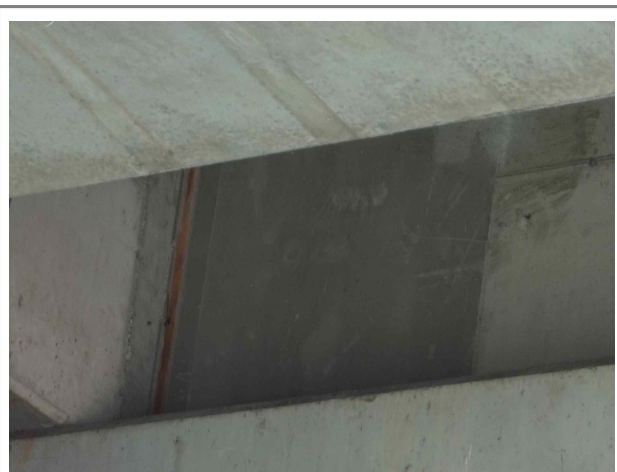
망상균열(보수재)

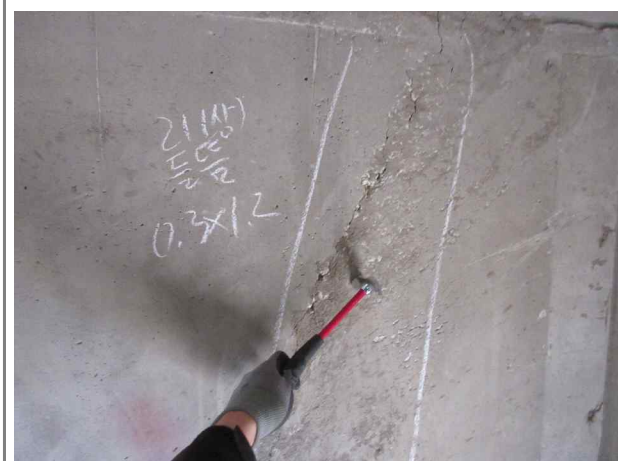
들뜸 - 2021년

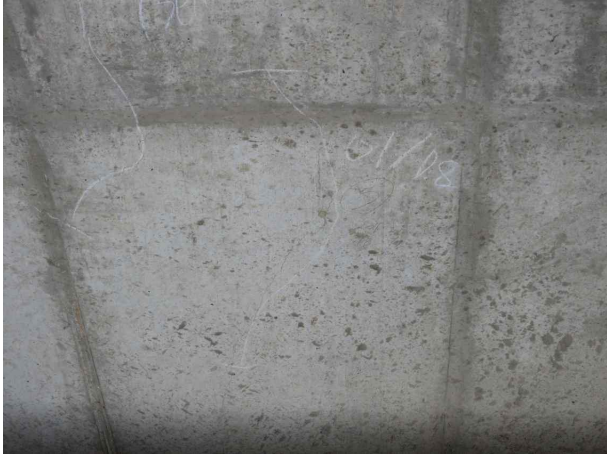
| 균열(0.3mm미만) | 누수흔적 |

조사된 부재손상은 시공과정 또는 초기 콘크리트 수화열, 건조수축 등에 의한 비구조적인 균열로 부재의 내구성에 미치는 영향이 미미하므로 즉각적인 보수보다는 주기적인 점검을 통한 상태변화를 관찰하는 것이 바람직할 것으로 검토되었다.

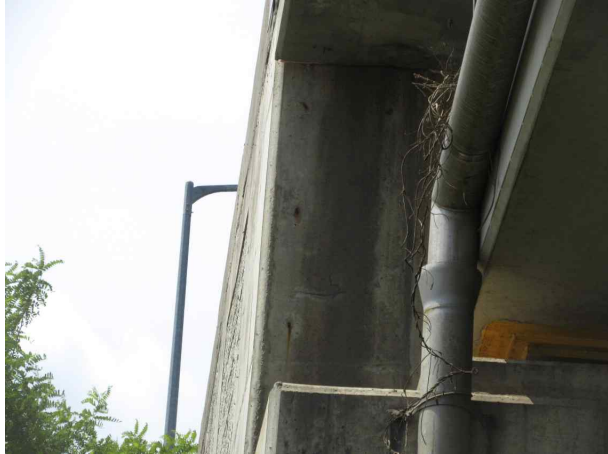
교대 구체 및 흙벽에서 조사된 부재 손상은 공용중 외측, 종조인트부에서 유입된 우수가 지속적으로 접촉되어 발생한 손상으로 판단되며, 손상의 정도가 경미하여 주의관찰 후 손상 확대시 일괄보수를 시행하는 것이 바람직할 것으로 검토되었다.

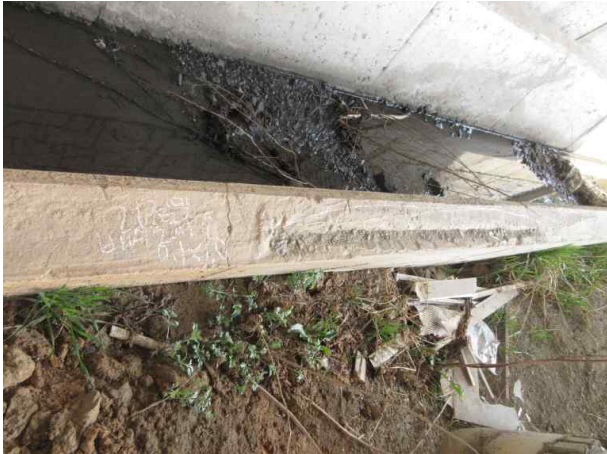
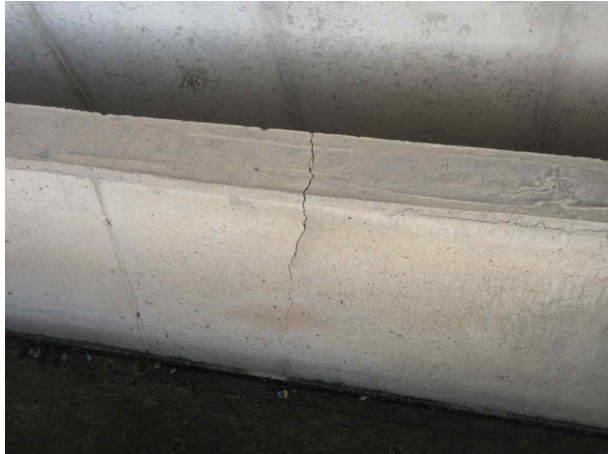
| 배수로 파손 - 2021년 | 배수로 파손 - 2023년 |

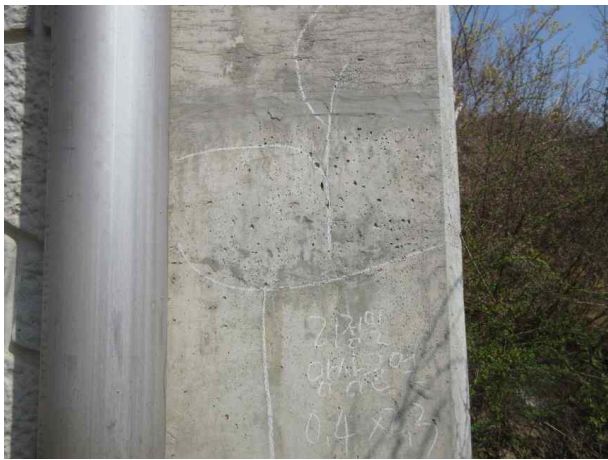
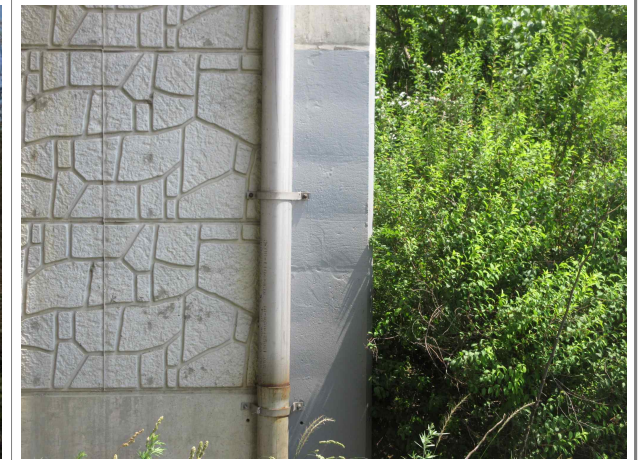
| 망상균열 - 2021년 | 망상균열(보수완료) - 2023년 |

전차 정밀안전점검과 비교한 결과, 기 점검 이후 균열, 망상균열, 누수흔적에 보수가 시행되어 손상 수량이 감소하였으며, 실런트 열화가 신규 조사되었다.

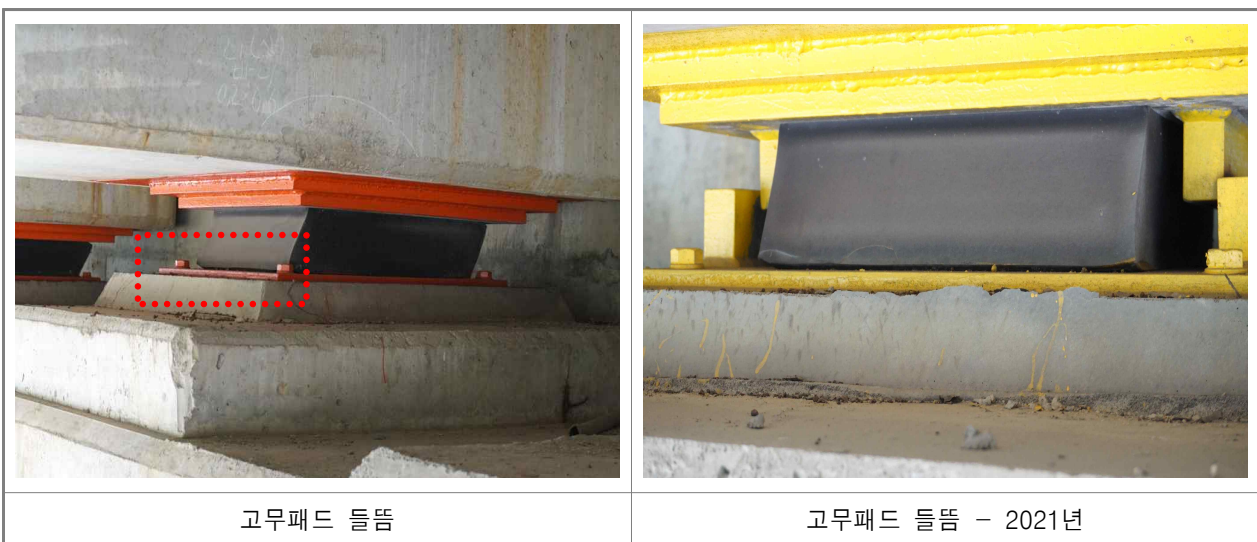
고무패드 들뜸

고무패드 들뜸 - 2021년

A1 받침장치에서 조사된 부재 손상은 하절기시 온도변화에 따른 신장량이 과하여 발생된 손상으로 판단되며, 조사일 현재, 신축 거동 및 여유량은 문제가 없는 것으로 분석되어 손상부에 대한 주의관찰이 필요하다.

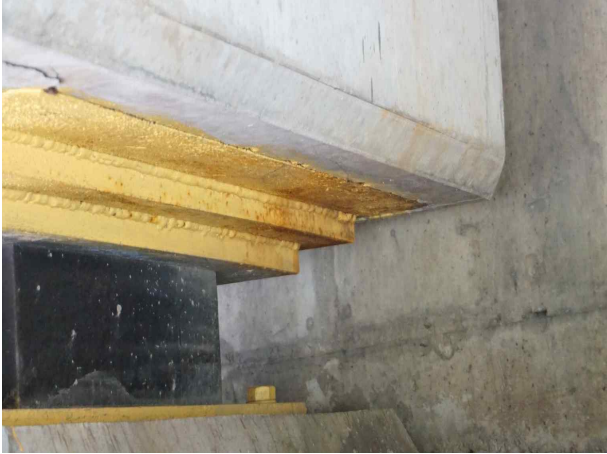
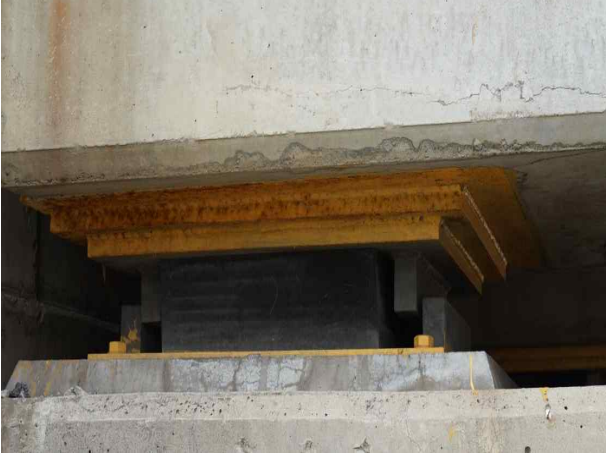
| 플레이트 부식 | 플레이트 부식 |

금회 조사된 부재 손상은 우기시 외측에서 유입된 우수가 지속적으로 접촉되어 발생된 손상으로 판단되며, 부재의 내구성에 미치는 영향은 미미하므로 보수의 경제성을 고려할 때 즉각적인 보수보다는 추후 일괄보수를 시행하는 것이 바람직할 것으로 검토되었다.

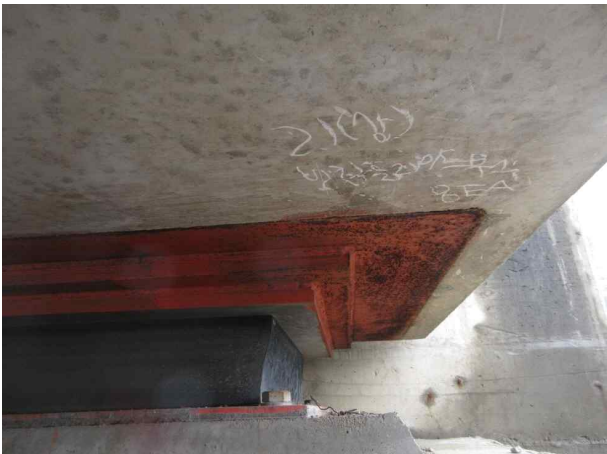
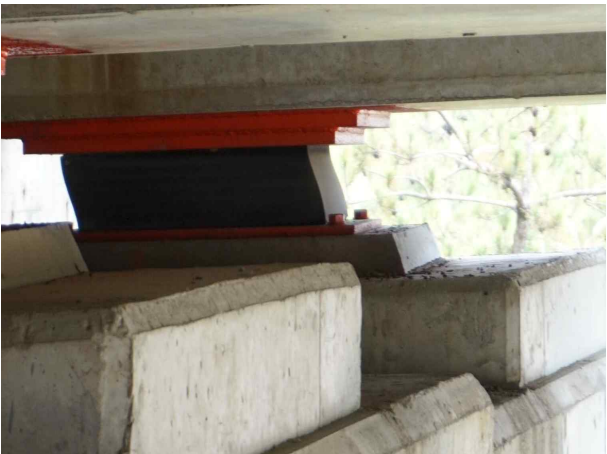
| 플레이트 부식 - 2021년 | 플레이트 부식(보수 완료) - 2023년 |

전차 정밀안전점검과 비교한 결과, 플레이트에 전면 재도장을 실시하였으나, 공용 중 누수가 접촉되어 플레이트 부식이 신규 발생하였다.

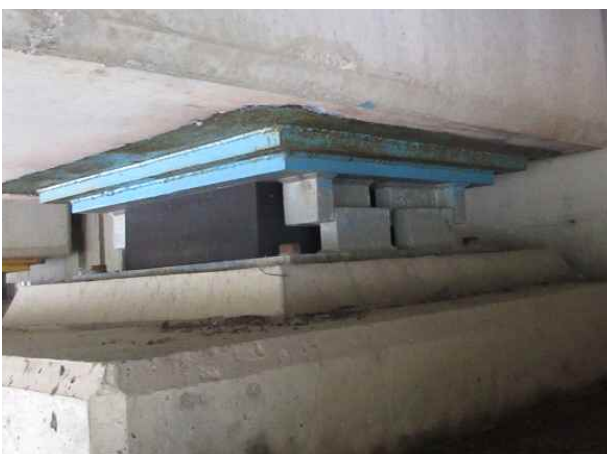
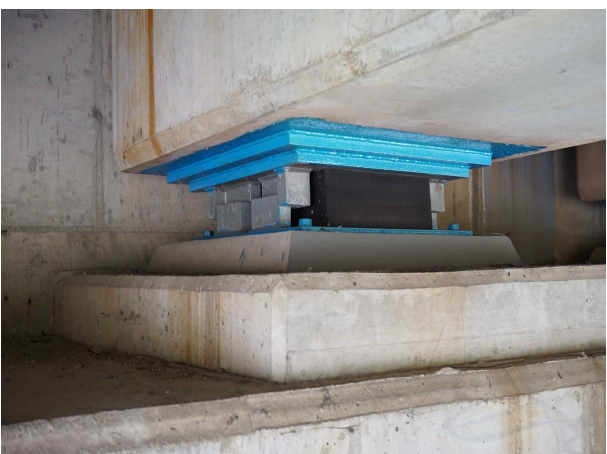
| 플레이트 부식 - 2021년 | 플레이트 부식(보수 완료) - 2023년 |

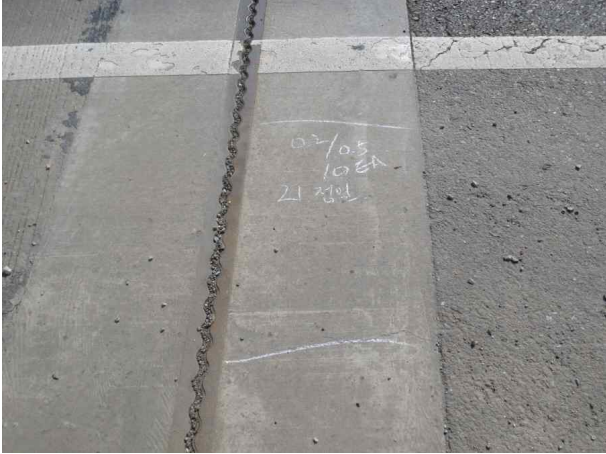
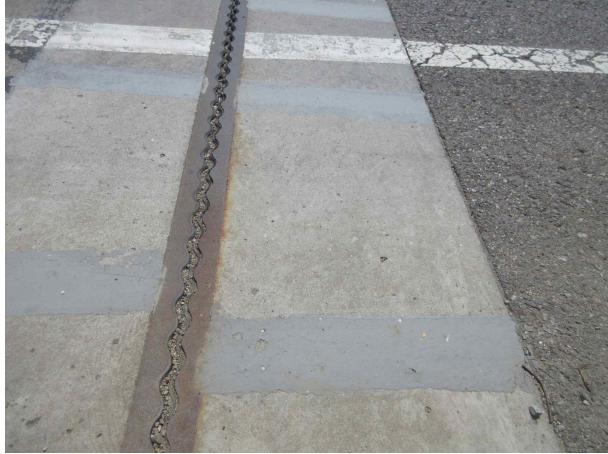
| 후타재 균열 - 2021년 | 후타재 균열(보수완료) - 2023년 |

전차 정밀안전점검과 비교한 결과, 신축유간 청소, 후타재 표면보수가 시행되어 손상 수량이 감소하였으며, 차수판 볼트 탈락, 누수는 이전 상태를 유지하고 있는 것으로 확인되었다.

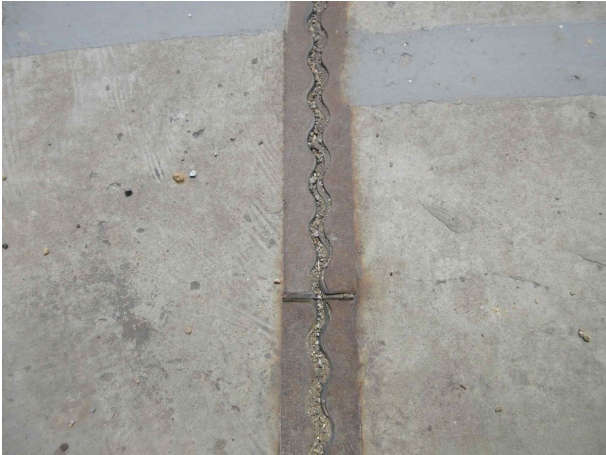
신축이음장치의 유간 토사퇴적은 공용 중 토사 등 이물질 유입에 의한 손상으로 판단되며, 현 상태에서 신축이음장치의 기능성에 문제가 없는 상태이나 장기간 방치 시 신축이음장치의 신축거동에 지장을 초래할 수 있으므로 주기적인 정비(청소)를 통한 유지관리가 필요할 것으로 판단된다.

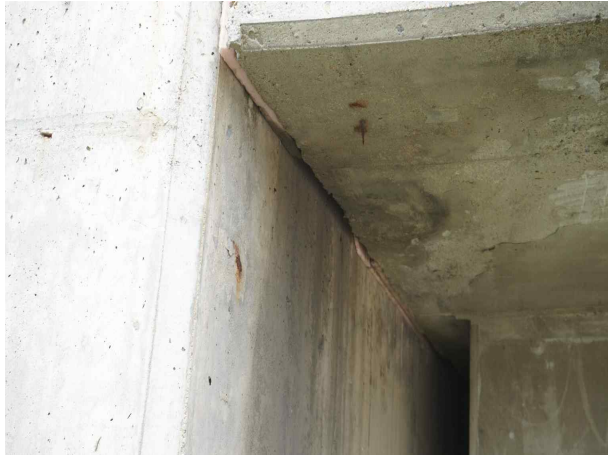
A2 외측부에서 조사된 누수는 공용기간 증가에 따른 하부 고무재 노후화로 인한 손상으로 판단되며, 조사일 현재, 연결부재인 교대에 손상이 발생되지 않은 상태이므로 즉각적인 보수보다는 손상 진전시 일괄보수를 시행하는 것이 바람직할 것으로 검토되었다.

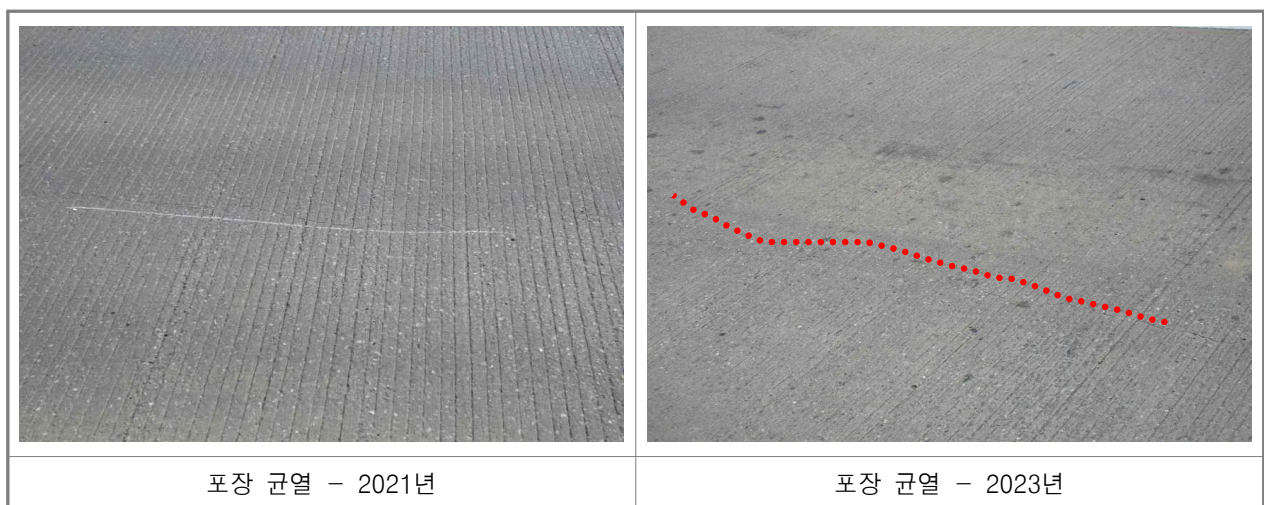
| 패임 - 2021년 | 패임 - 2023년 |

조사된 부재 손상은 공용중 지속적인 차량통행에 의한 손상으로 판단되며, 기 점검과 비교시 손상의 진전은 없는 것으로 조사되어 보수의 효율성을 고려할 때 즉각적인 보수보다는 주기적인 점검을 통한 상태변화를 관찰하는 것이 바람직할 것으로 검토되었다.

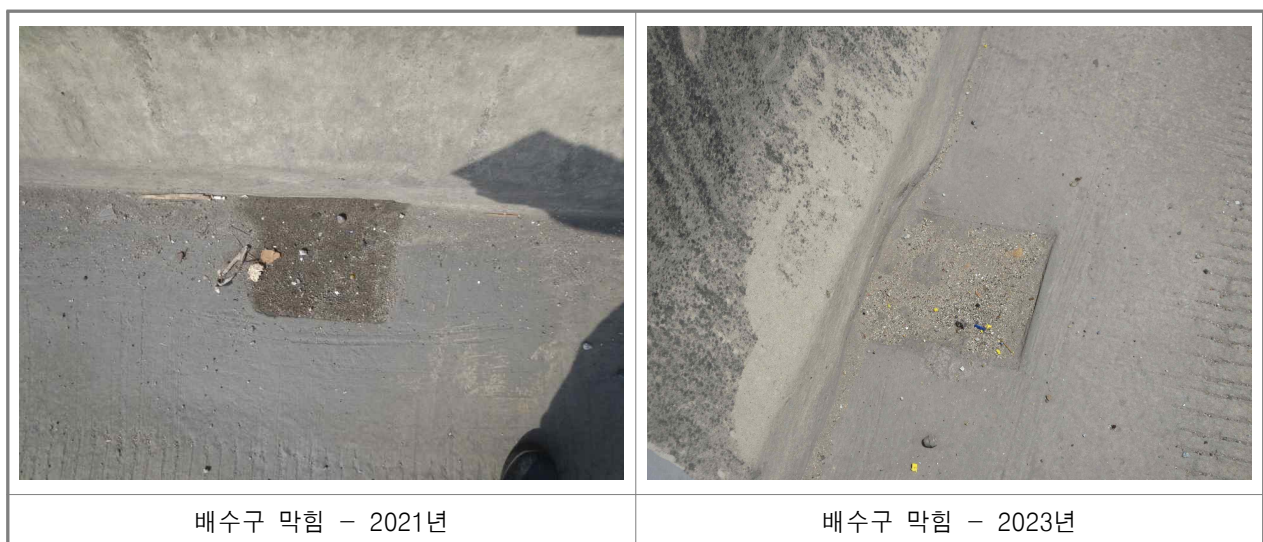
일부 경가에서 조사된 부재 손상은 공용 중 토사 등 이물질 유입에 의한 손상으로 판단되며, 원활한 배수성능 확보를 위해 주기적인 정비(청소)를 통한 유지관리가 필요한 것으로 판단된다.

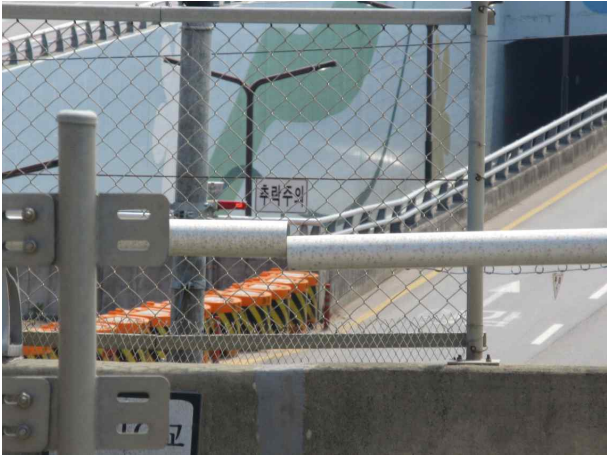
좌측 방호벽 종점부에서 조사된 난간 파손은 공용중 차량접촉 등의 외력에 의한 손상으로 판단되며, 조사일 현재, 부재의 기능성에는 문제가 없으므로 즉각적인 보수보다는 추후 일괄보수를 시행하는 것이 바람직할 것으로 검토되었다.

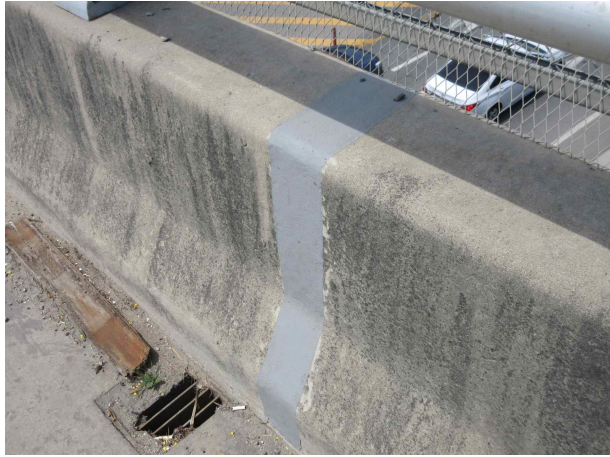
| 난간 파손 | 균열(0.3mm미만) - 보수 완료 |

전차 정밀안전점검과 비교한 결과, 방호벽 전면부는 손상부에 대한 표면보수가 시행되어 손상 수량이 감소하였으며, 난간 파손은 금회 신규 조사되었다.

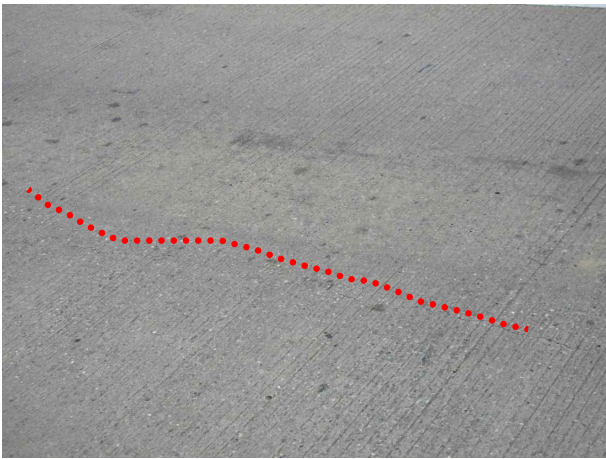
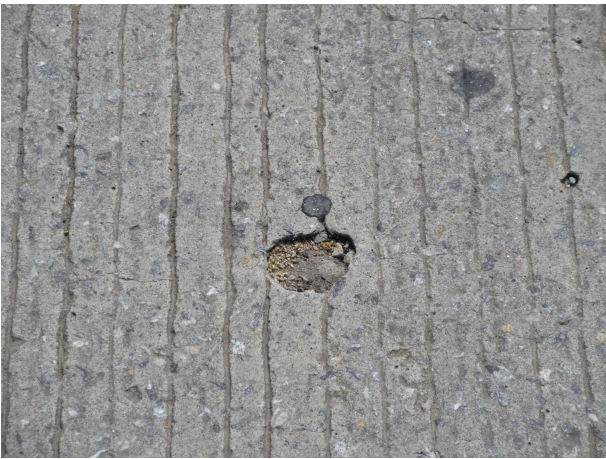
| 포장 균열 | 패임 |

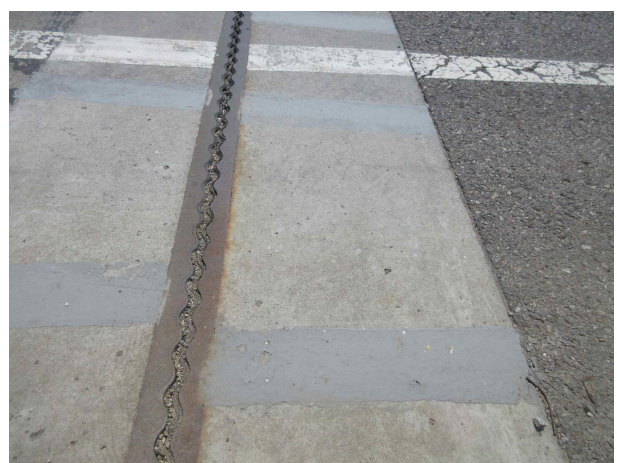
후타재 균열(보수완료) - 2023년

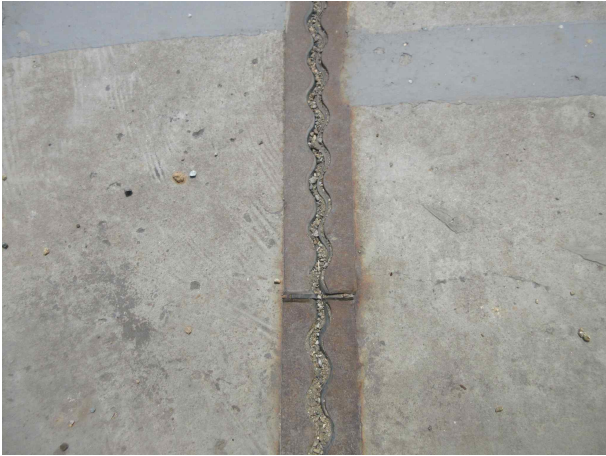
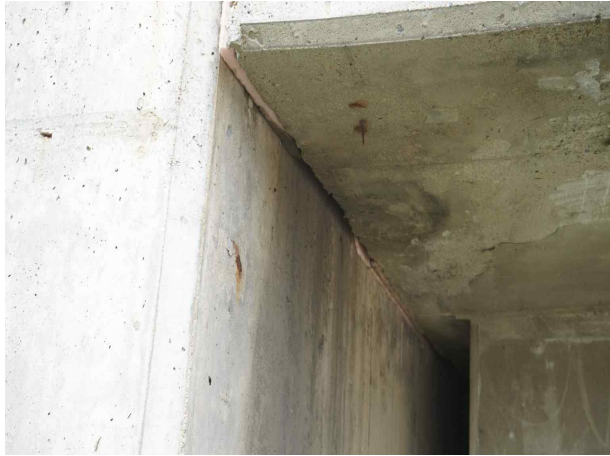
| 누수 - A2 | 하부 누수현황 -A2 |
