시설물정기안전점검용역  
신월여의지하도로

신월여의지하도로 2025년 상반기 정기안전점검 용역

**보 고 서**

**점검기관 : (주)명성엔지니어링**

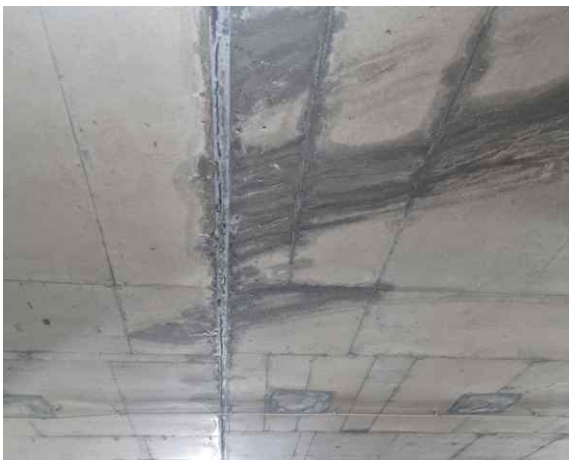
| 위 치 | 슬래브 S1 | 위 치 | 천단부 S73 |
| 현 황 | 누수(떨어짐) | 현 황 | 균열(Cw=0.3mm) |

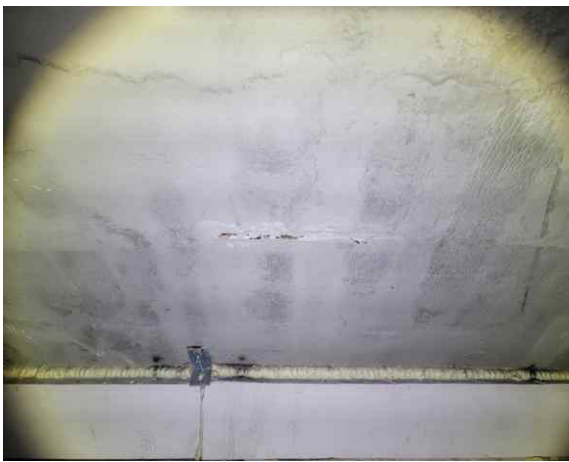
| 위 치 | 천단부 S84 | 위 치 | 천단부 S127 |
| 현 황 | 철근노출 | 현 황 | 백태 |

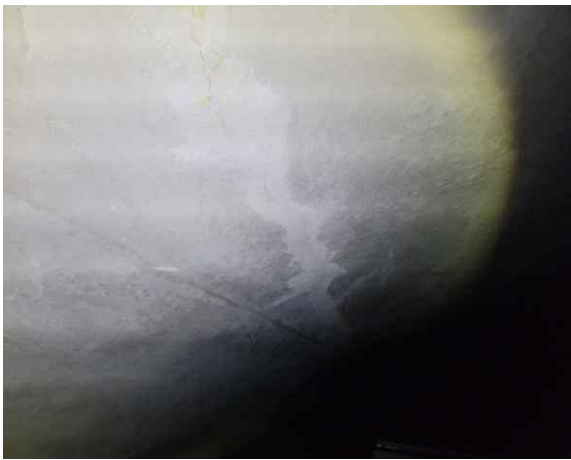
| 위 치 | 천단부 S132 | 위 치 | 천단부 S168 |
| 현 황 | 재균열(Cw=0.5mm) | 현 황 | 충분리 |

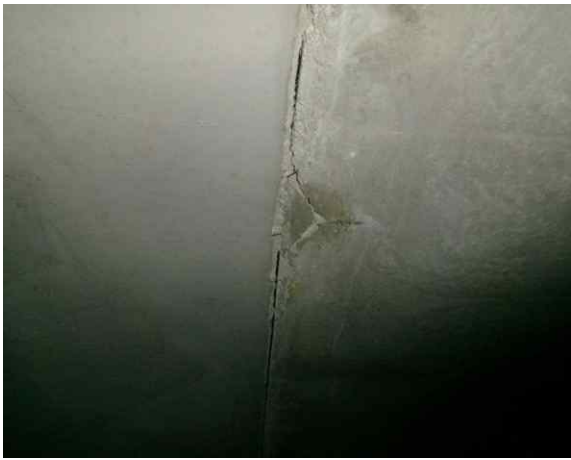
| 위 치 | 천단부 S181 | 위 치 | 천단부 S216 |
| 현 황 | 파손 | 현 황 | 누수(흐름) |

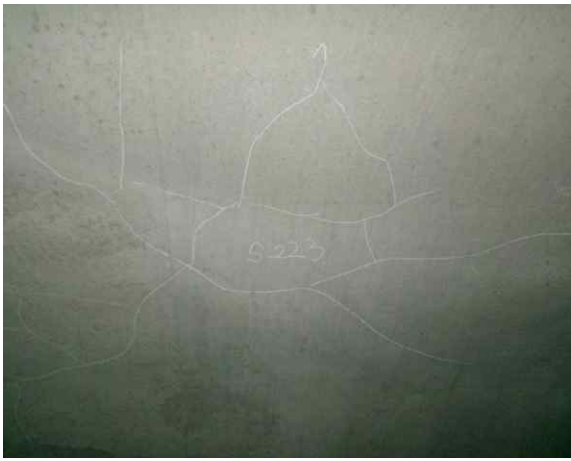
| 위 치 | 천단부 S223 | 위 치 | 천단부 S338 |
| 현 황 | 망상균열 | 현 황 | 피복부족 |

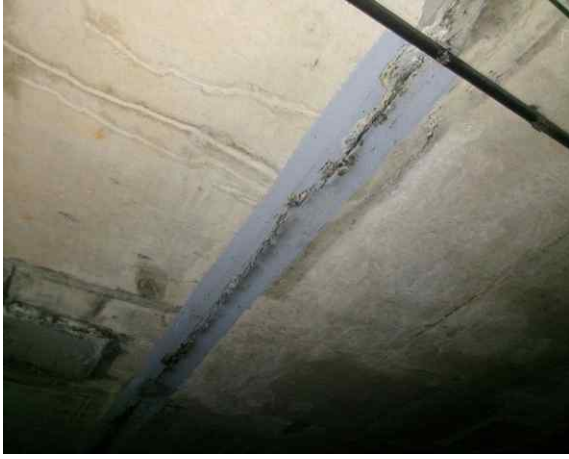
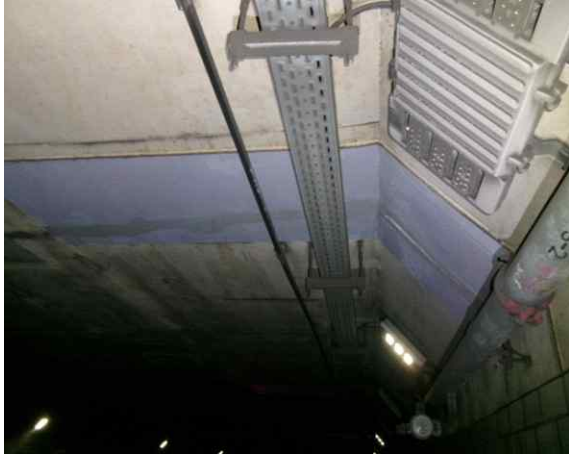
| 위 치 | 슬래브 S714 | 위 치 | 슬래브 S714 |
| 현 황 | 누수(떨어짐)_보수미흡 | 현 황 | 균열부백태 보수 실시 |

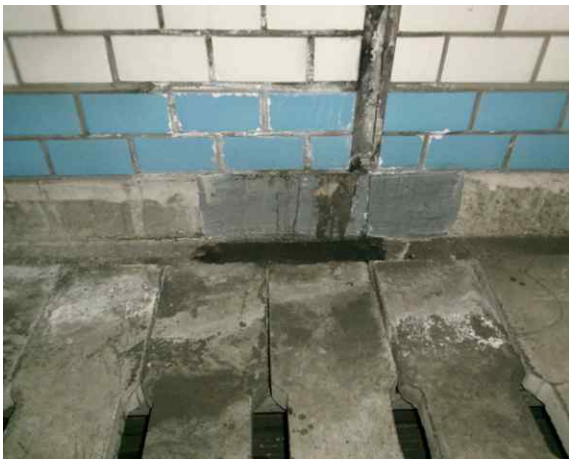
| 위 치 | 측벽부 S29 | 위 치 | 측벽부 S35 |
| 현 황 | 누수(떨어짐) | 현 황 | 균열(Cw=0.3mm) |

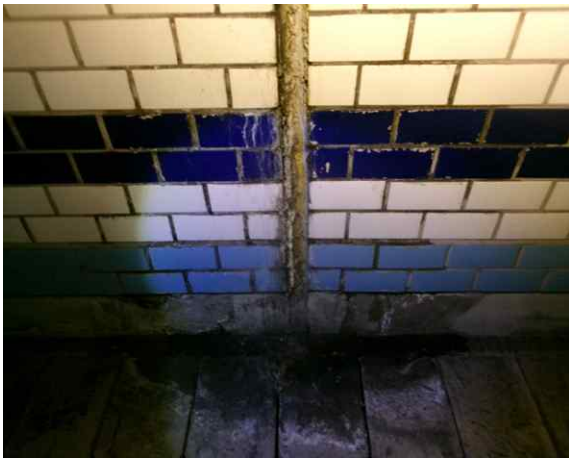
| 위 치 | 측벽부 S90 | 위 치 | 측벽부 S126 |
| 현 황 | 누수(떨어짐) | 현 황 | 백태 |

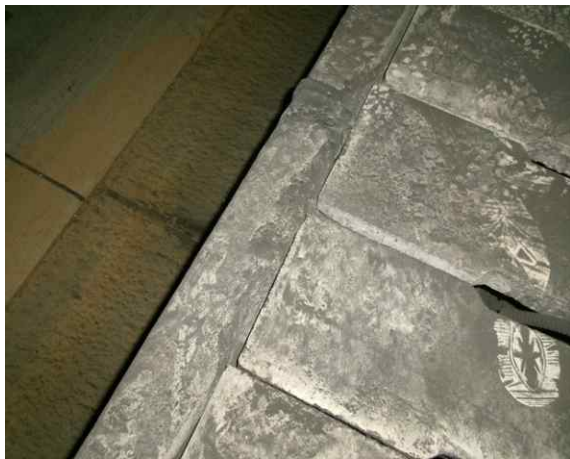
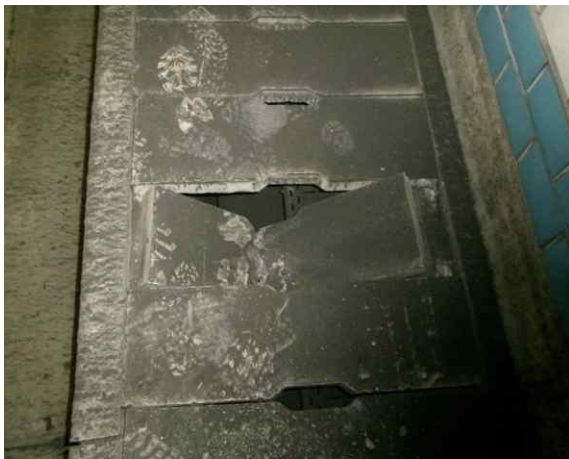
공동구에 대한 외관조사 결과, 기 발생한 손상에 대하여 일부 보수가 실시되었으나, 신규 및 미보수된 균열, 파손, 덮개파손, 탈락, 실란트미시공이 일부 조사되었다. 조사된 손상은 유지보수 작업자의 안전을 위해 보수 및 정비를 실시하는 것이 필요하다.

| 위 치 | 공동구 S391 | 위 치 | 공동구 S627 |
| 현 황 | 파손 | 현 황 | 덮개파손 |

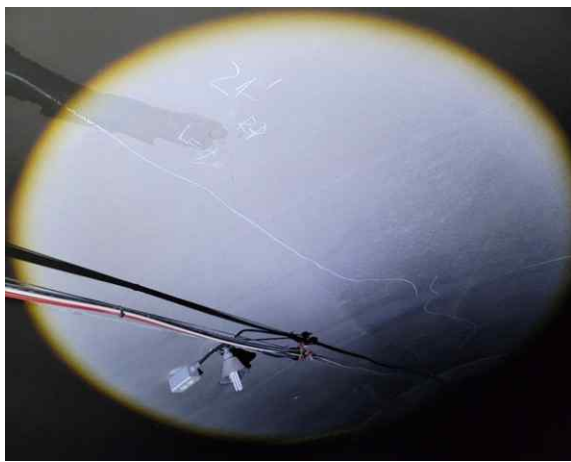
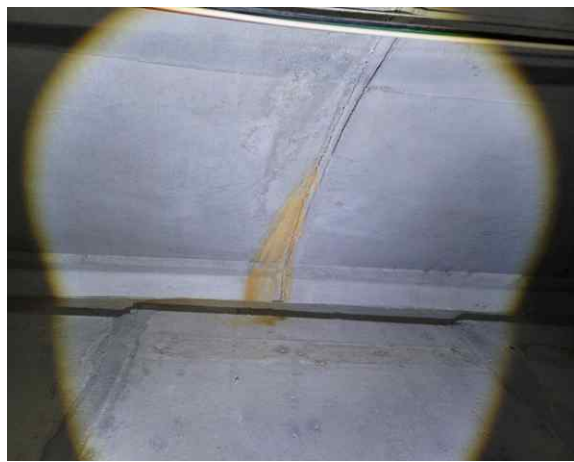
| 위 치 | 천단부 RAMP-D S2 | 위 치 | 천단부 RAMP-D S27 |
| 현 황 | 균열(Cw=0.5mm) | 현 황 | 누수흔적 |

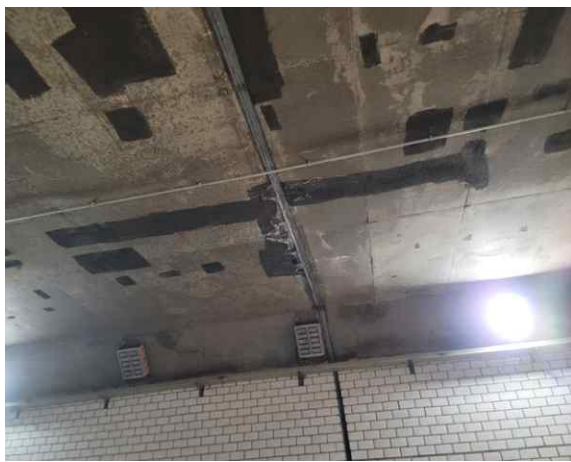
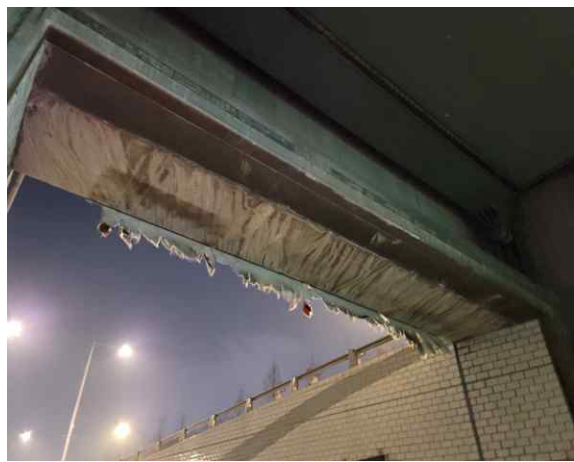
| 위 치 | 슬래브 RAMP-D S58 | 위 치 | 슬래브 RAMP-D S60 |
| 현 황 | 누수(떨어짐) | 현 황 | 백태 |

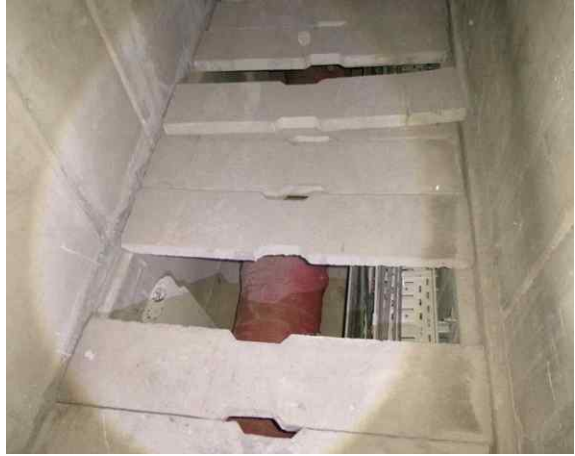
공동구에 대한 외관조사 결과, 파손, 덮개파손이 일부 조사되었다. 조사된 손상은 유지보수 작업자의 안전을 위해 보수 및 정비를 실시하는 것이 필요하다.

| 위 치 | 공동구 RAMP-D S58 | 위 치 | 공동구 RAMP-D S59 |
| 현 황 | 덮개파손 | 현 황 | 덮개파손 |

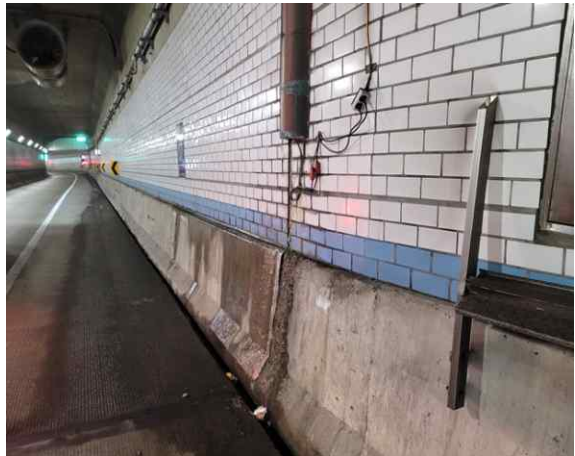
배수시설에 대한 외관조사 결과, 전반적으로 양호한 상태이나 유도배수관 누수, 길이부족이 조사되었다. 조사된 손상은 진전여부에 대한 주의관찰이 요구되며, 추후 배수관 연장, 정비를 통한 보수가 필요하다.

| 위 치 | 배수시설 RAMP-D S5 | 위 치 | 배수시설 RAMP-D S57 |
| 현 황 | 유도배수관 누수 | 현 황 | 유도배수관 길이부족 |

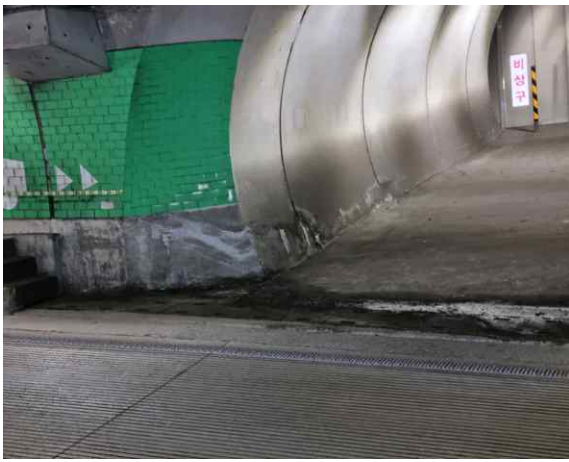
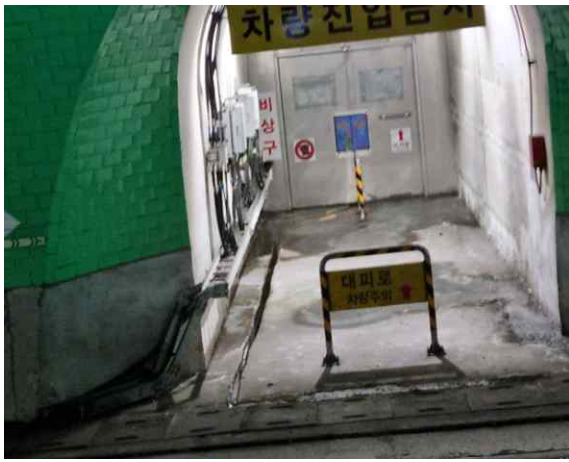
횡갱에 대한 외관조사 결과, 누수, 체수, 백태가 일부 조사되었다. 조사된 손상은 손상의 진전여부에 대한 주의관찰을 실시하며, 손상의 진전시 보수대책을 수립하는 것이 요구된다.

| 위 치 | 횡갱 S39 | 위 치 | 횡갱 S122 |
| 현 황 | 누수(떨어짐) | 현 황 | 체수 |

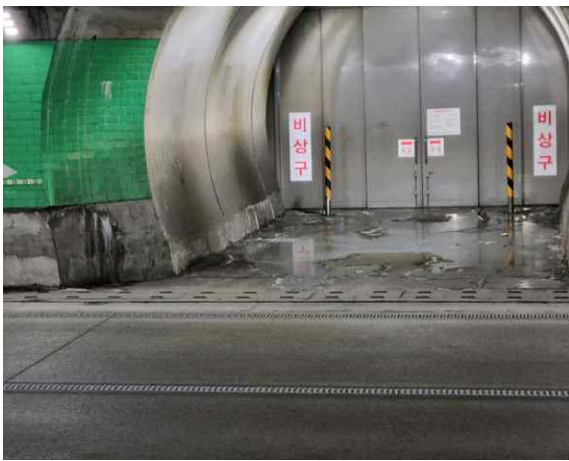
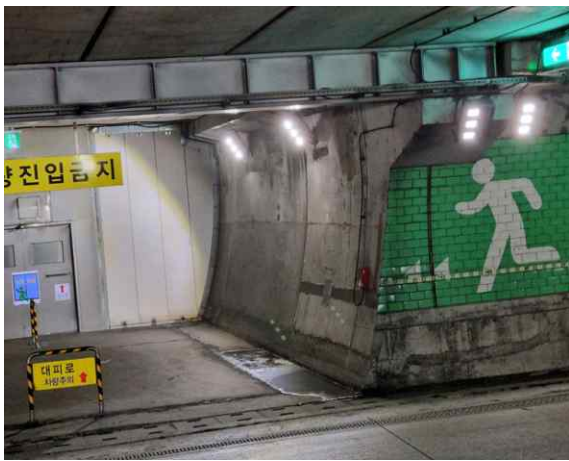
| 위 치 | 횡갱 S144 | 위 치 | 횡갱 S160 |
| 현 황 | 누수(떨어짐) | 현 황 | 누수(떨어짐) |

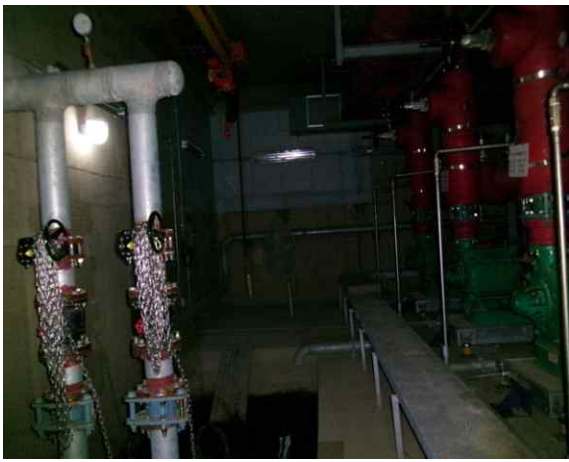
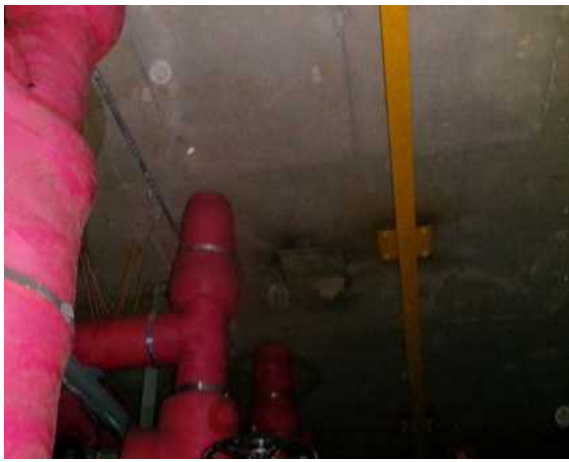
| 위 치 | 소화수조(S6) | 위 치 | 소화수조(S6) |
| 현 황 | 전경 | 현 황 | 슬래브 누수(스며있음) |

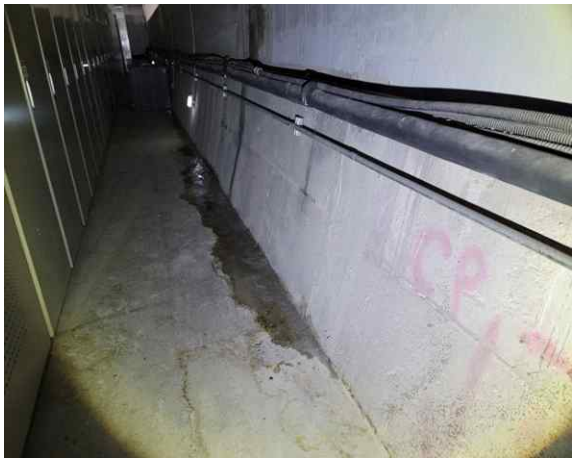
| 위 치 | 전기실 (RAMP-D) | 위 치 | 전기실 (RAMP-D) |
| 현 황 | 전경 | 현 황 | 바닥 채수 |

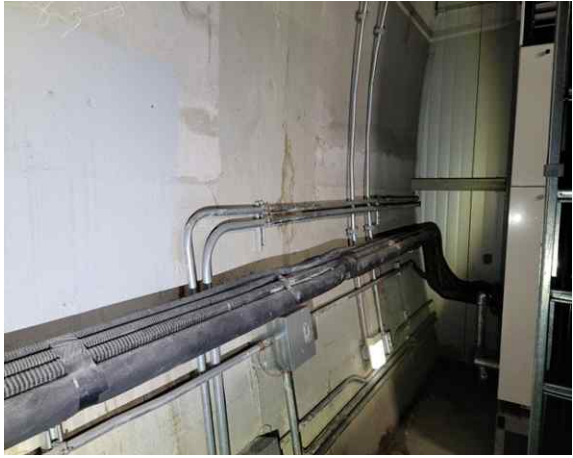
| 위 치 | 전기실 (RAMP-D) | 위 치 | 전기실 (RAMP-D) |
| 현 황 | 바닥 채수 | 현 황 | 누수 및 백태 보수실시 |

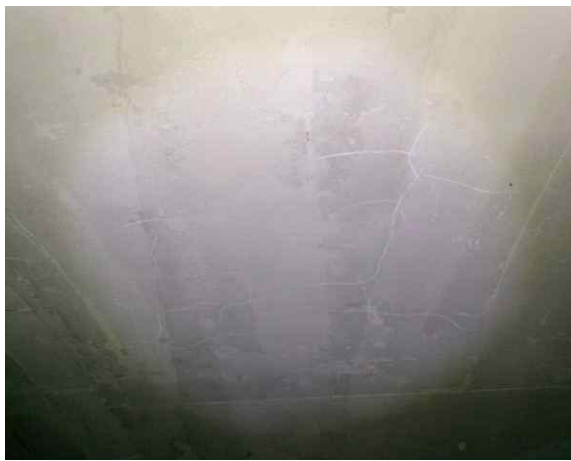
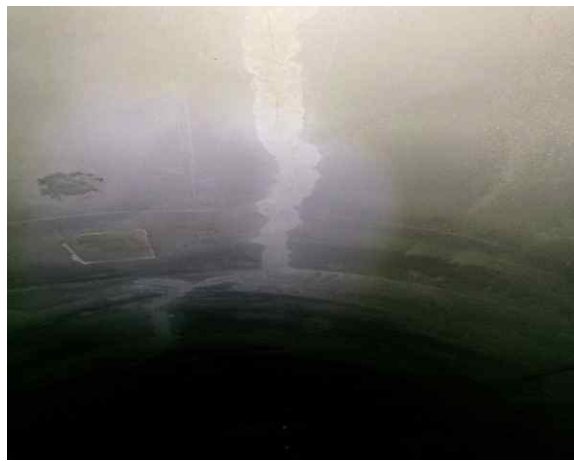
| 위 치 | 천단부 S11 | 위 치 | 천단부 S95 |
| 현 황 | 망상균열 | 현 황 | 재균열 (Cw=0.5mm) |

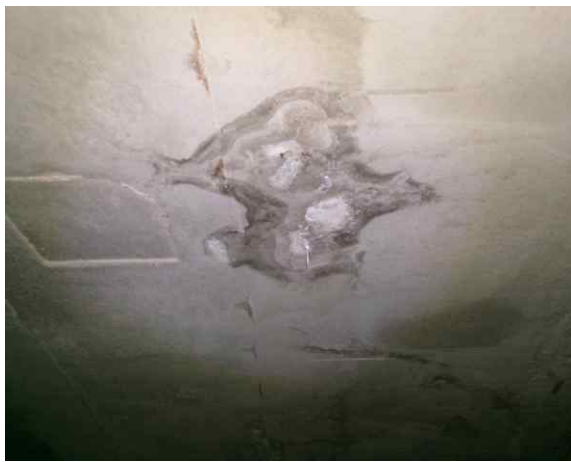
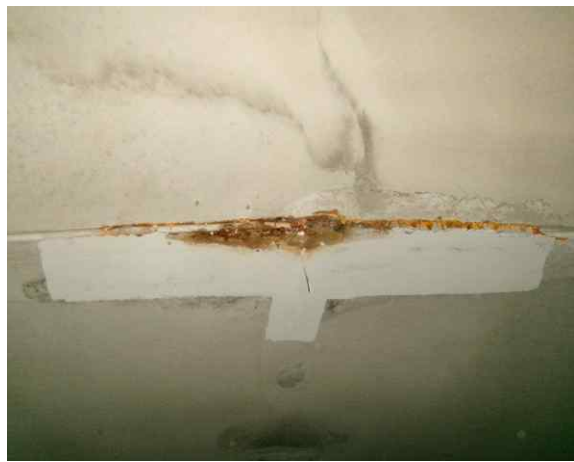
| 위 치 | 천단부 S103 | 위 치 | 천단부 S171 |
| 현 황 | 백태 | 현 황 | 누수(떨어짐) |

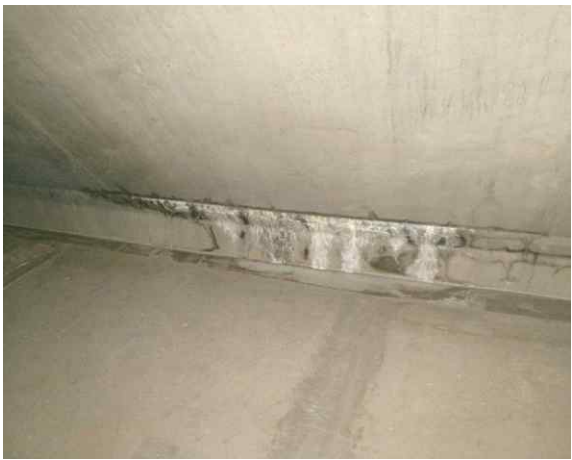
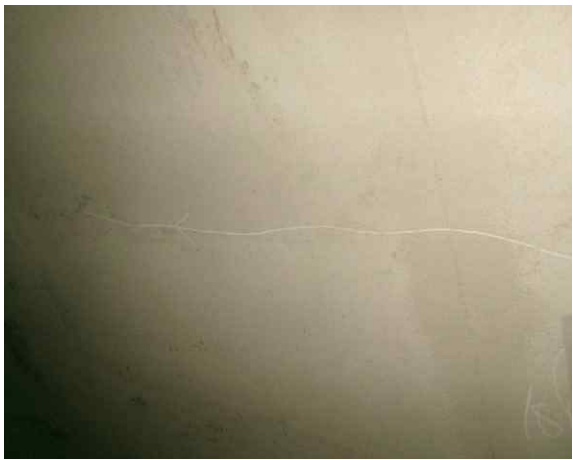
| 위 치 | 천단부 S171 | 위 치 | 천단부 S177 |
| 현 황 | 백태 | 현 황 | 균열 (Cw=0.5mm) |

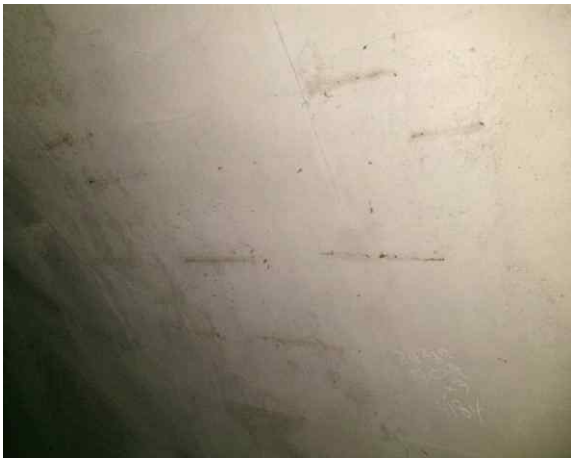
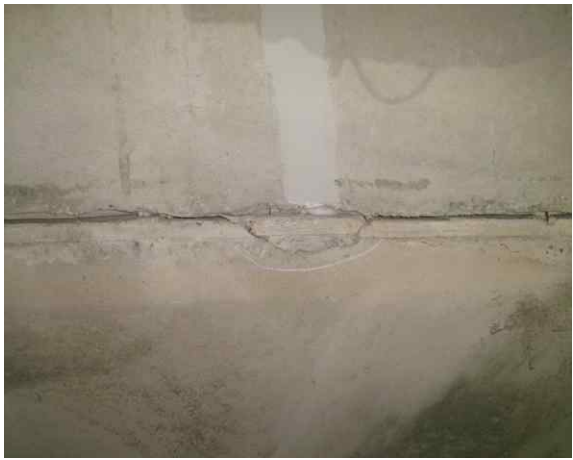
| 위 치 | 천단부 S184 | 위 치 | 천단부 S193 |
| 현 황 | 피복부족 | 현 황 | 박락 |

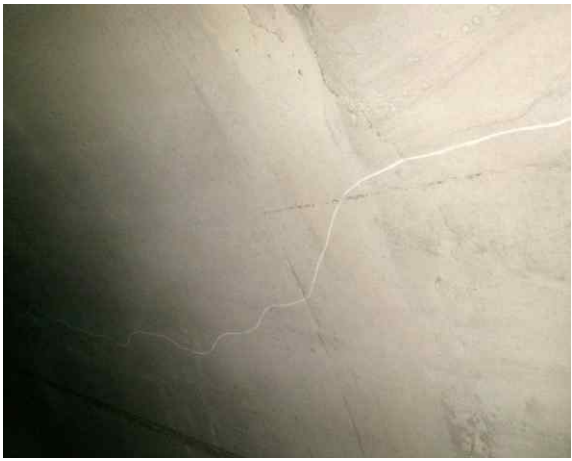
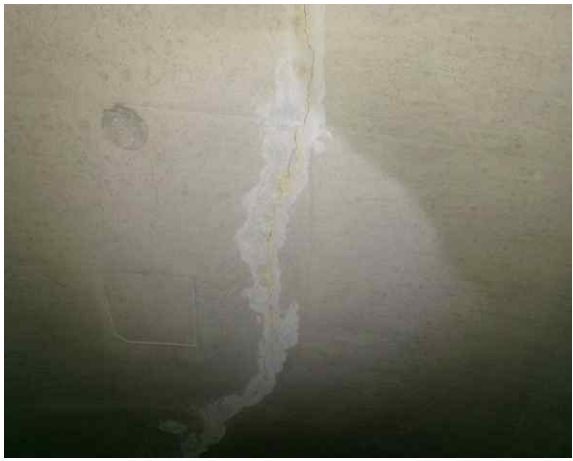
| 위 치 | 천단부 S229 | 위 치 | 천단부 S318 |
| 현 황 | 균열 (Cw=0.5mm) | 현 황 | 재균열 (Cw=0.5mm) |

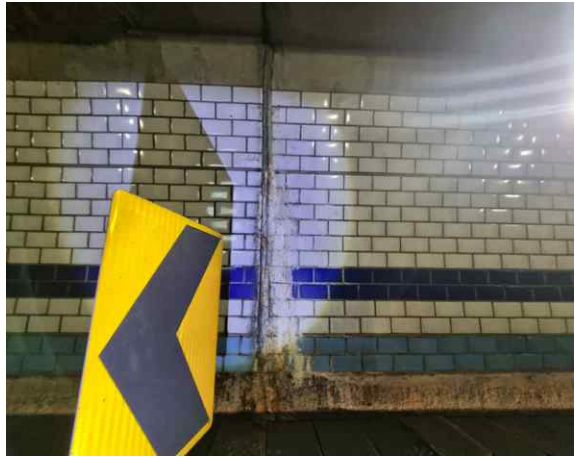
| 위 치 | 측벽부 S25 | 위 치 | 측벽부 S38 |
| 현 황 | 백태 | 현 황 | 누수(떨어짐) |

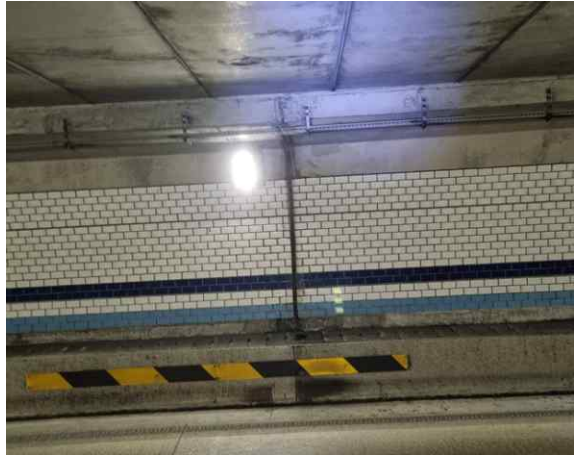
| 위 치 | 측벽부 S65 | 위 치 | 측벽부 S120 |
| 현 황 | 누수(스며있음) | 현 황 | 누수(떨어짐) |

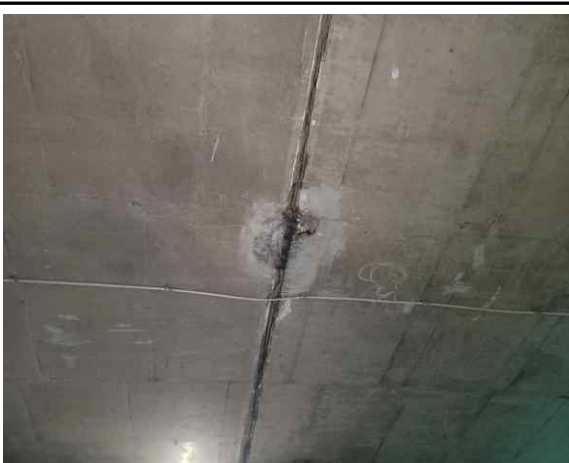
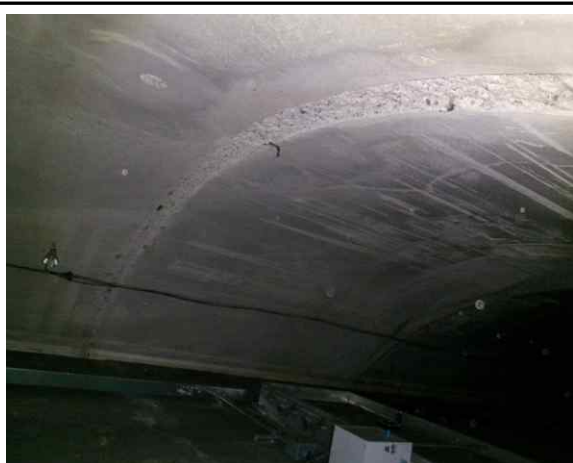
| 위 치 | 슬래브 S2 | 위 치 | 천단부 S13 |
| 현 황 | 박락 | 현 황 | 단면불량 |

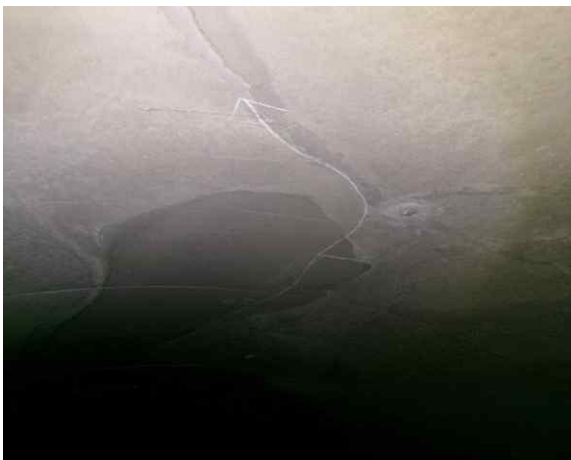
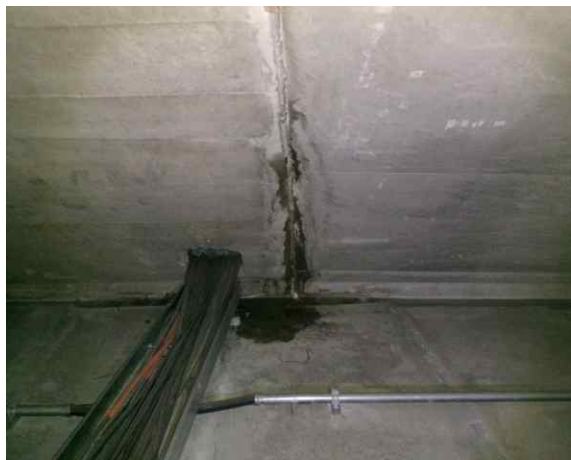
| 위 치 | 천단부 S66 | 위 치 | 천단부 S69 |
| 현 황 | 균열 (Cw=0.5mm) | 현 황 | 누수(스며있음) |

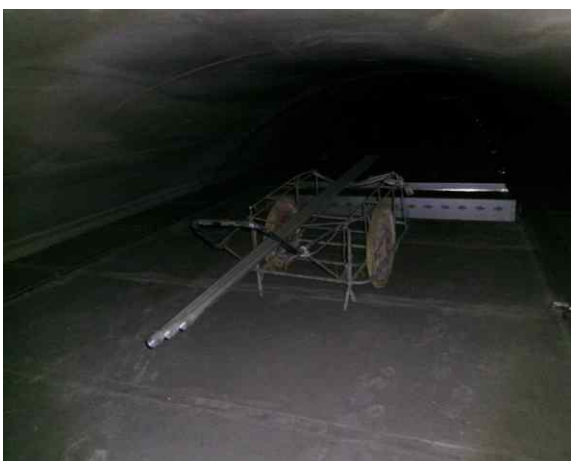
풍도슬래브에 대한 외관조사 결과, 전반적으로 양호한 상태로 조사되었으나 내부 자재적치가 조사되었다. 조사된 손상은 청소를 통한 정비가 요구된다.

| 위 치 | 풍도슬래브 S53 | 위 치 | 풍도슬래브 내부 |
| 현 황 | 내부 자재적치 | 현 황 | 전경 |

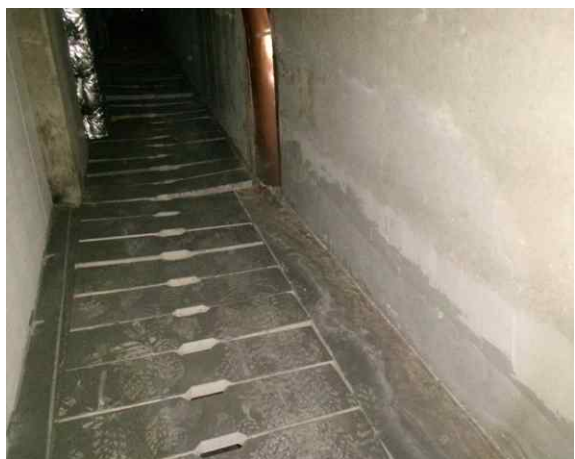
공동구에 대한 외관조사 결과, 균열, 체수, 덮개파손, 덮개탈락이 일부 조사되었다. 조사된 손상은 유지보수 작업자의 안전, 내구성 확보를 위해 보수 및 정비를 실시하는 것이 필요하다. 체수의 경우 점검일 현재 양호한 상태이며, 추후 우천시 손상 발생여부에 대한 확인이 필요하다.

| 위 치 | 공동구 RAMP-C S4 | 위 치 | 공동구 RAMP-C S5 |
| 현 황 | 덮개탈락 | 현 황 | 체수 |
