## 손상현황 사진첩

신월여의지하도로(인천방향)

## 1. 신월여의지하도로(인천방향) 본선 손상현황

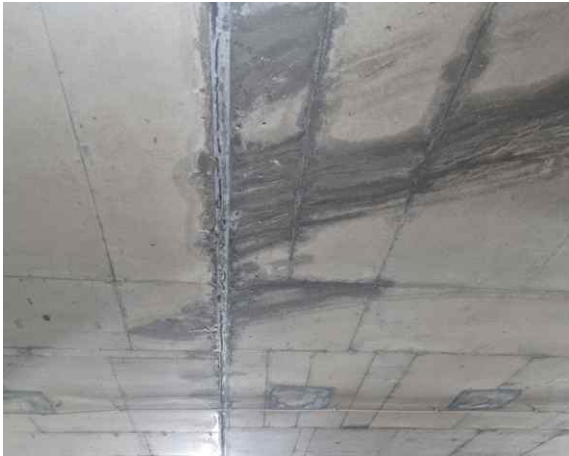
| 위 치 | 슬래브 S1 | 위 치 | 천단부 S73 |
| 현 황 | 누수(떨어짐) | 현 황 | 균열(Cw=0.3mm) |

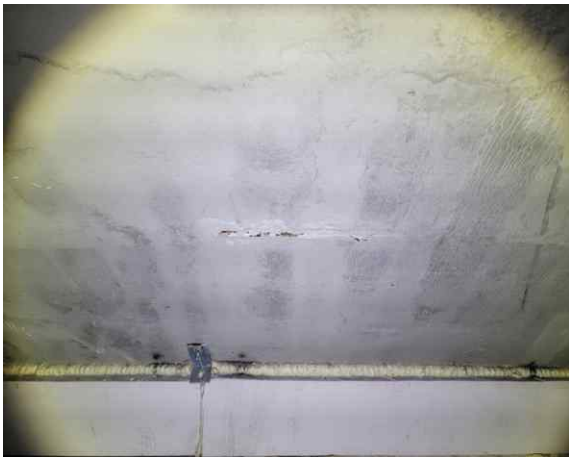
| 위 치 | 천단부 S84 | 위 치 | 천단부 S127 |
| 현 황 | 철근노출 | 현 황 | 백태 |

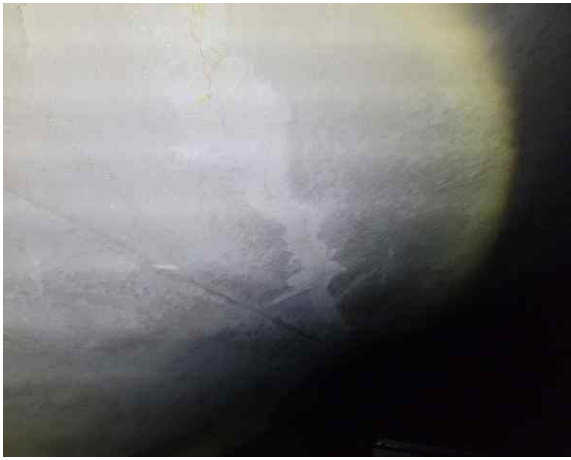
| 위 치 | 천단부 S132 | 위 치 | 천단부 S168 |
| 현 황 | 재균열(Cw=0.5mm) | 현 황 | 충분리 |

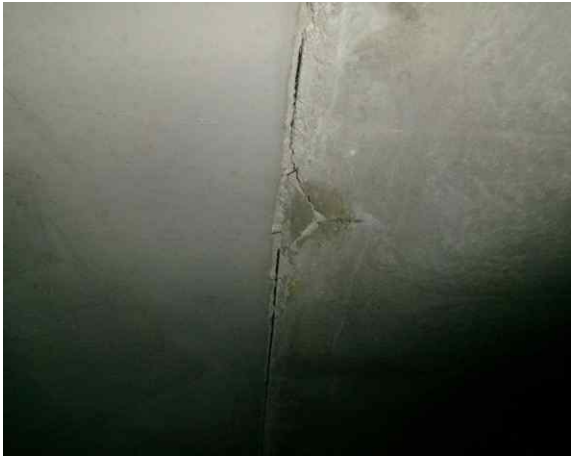
| 위 치 | 천단부 S181 | 위 치 | 천단부 S216 |
| 현 황 | 파손 | 현 황 | 누수(흐름) |

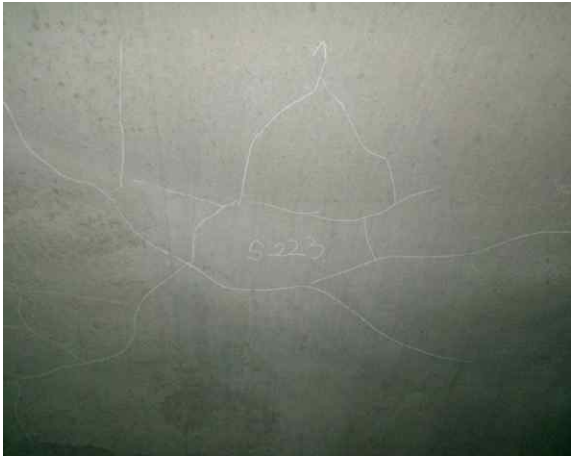
| 위 치 | 천단부 S223 | 위 치 | 천단부 S338 |
| 현 황 | 망상균열 | 현 황 | 피복부족 |

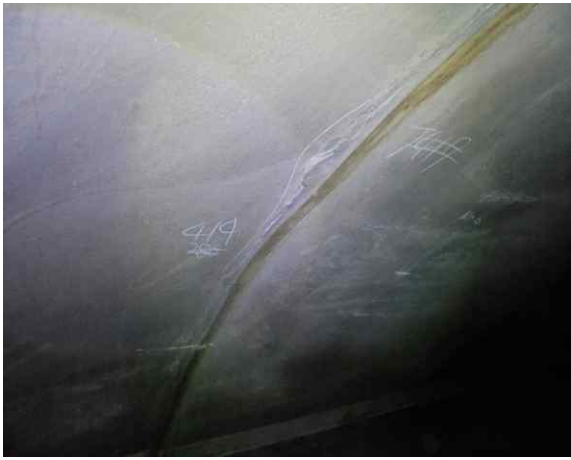
| 위 치 | 천단부 S419 | 위 치 | 천단부 S520 |
| 현 황 | 층분리 | 현 황 | 균열(Cw=0.3mm) |

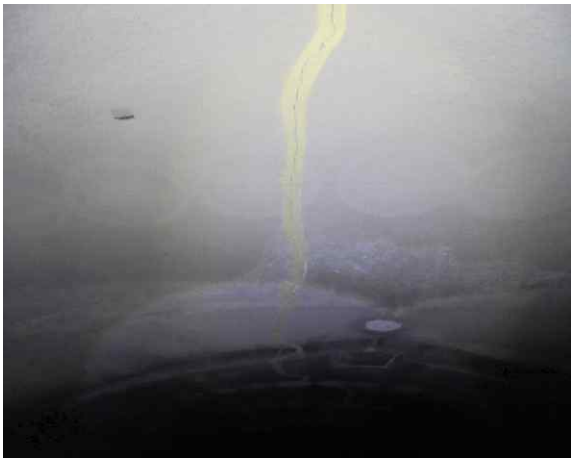
| 위 치 | 천단부 S636 | 위 치 | 천단부 S92 |
| 현 황 | 재균열(Cw=0.5mm) | 현 황 | 균열 보수 실시 |

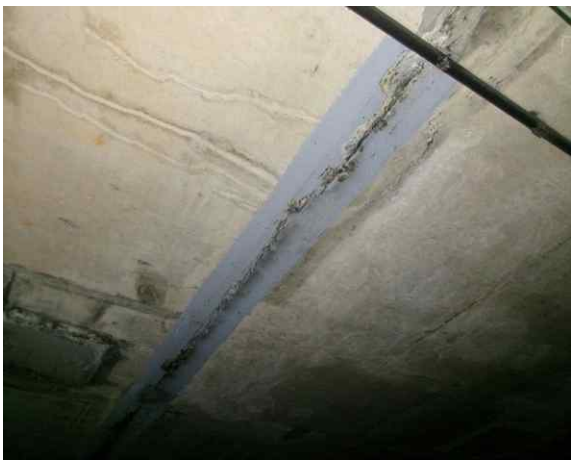
| 위 치 | 슬래브 S714 | 위 치 | 슬래브 S714 |
| 현 황 | 누수(떨어짐)_보수미흡 | 현 황 | 균열부백태 보수 실시 |

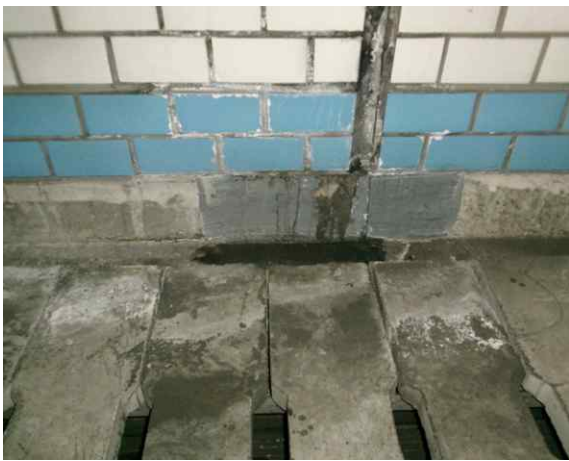
| 위 치 | 측벽부 S29 | 위 치 | 측벽부 S35 |
| 현 황 | 누수(떨어짐) | 현 황 | 균열(Cw=0.3mm) |

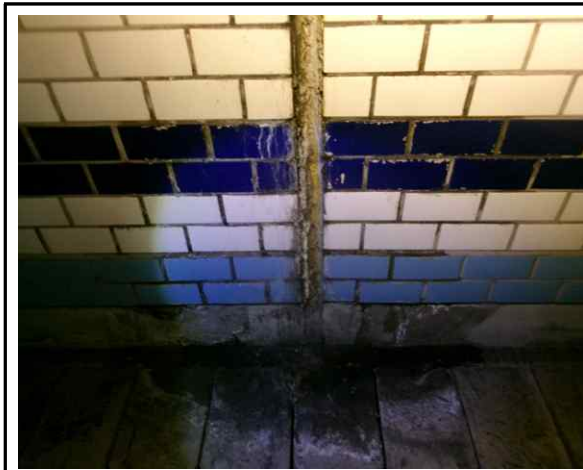
| 위 치 | 측벽부 S90 |

| 현 황 | 누수(떨어짐) |

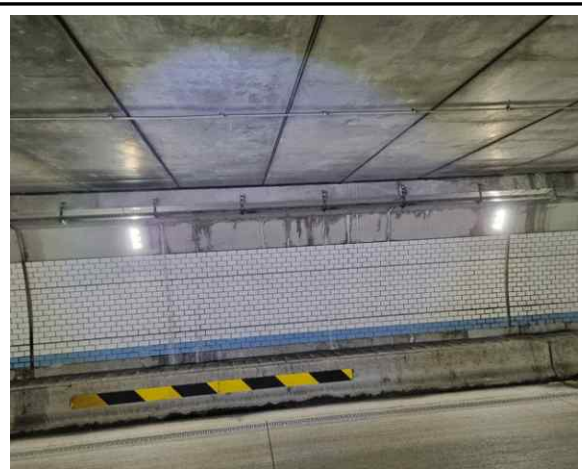
| 위 치 | 측벽부 S126 |

| 현 황 | 백태 |

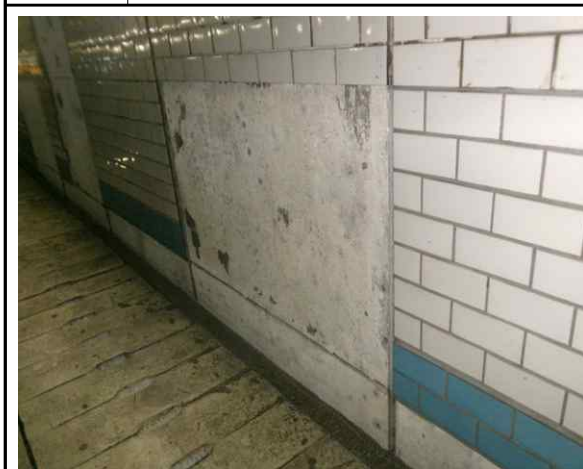
| 위 치 | 측벽부 S146 |

| 현 황 | 타일탈락 |

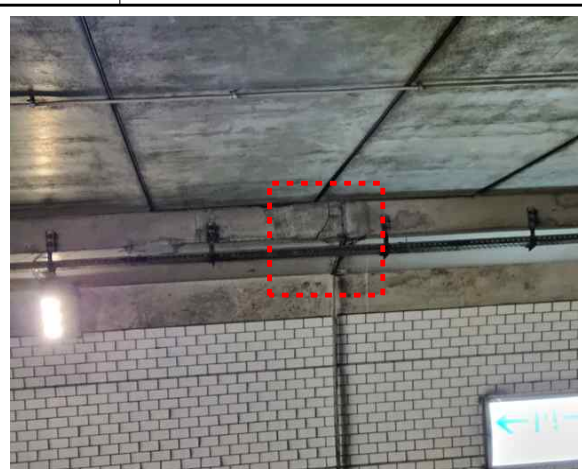
| 위 치 | 측벽부 S196 |

| 현 황 | 충분리 |

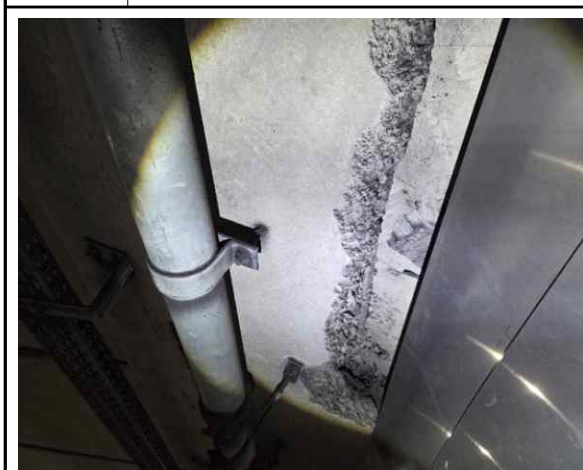
| 위 치 | 측벽부 S357 |

| 현 황 | 파손 및 철근노출 |

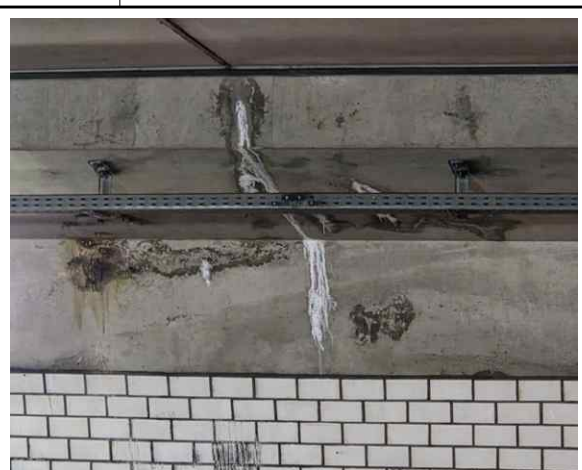
| 위 치 | 측벽부 S381 |

| 현 황 | 백태 |

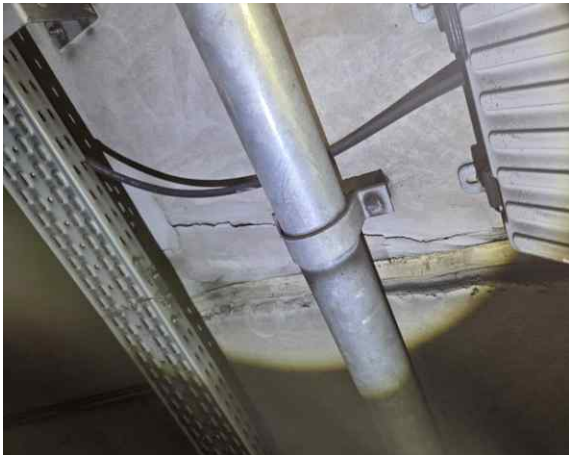
| 위 치 | 측벽부 S453 | 위 치 | 측벽부 S572 |
| 현 황 | 보수부 파손 | 현 황 | 균열 보수 실시 |

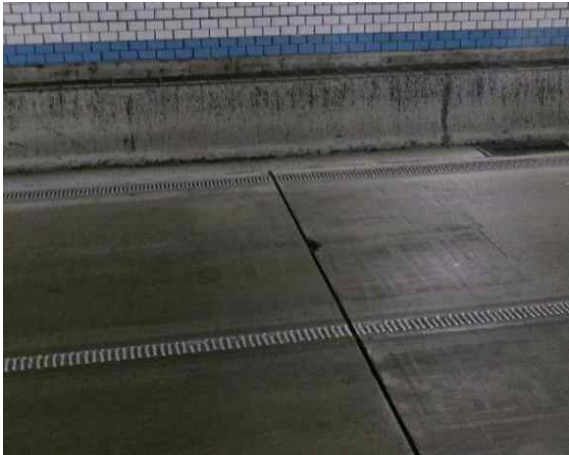
| 위 치 | 포장부 S168 | 위 치 | 포장부 S208~211 |
| 현 황 | 파손 | 현 황 | 들뜸 |

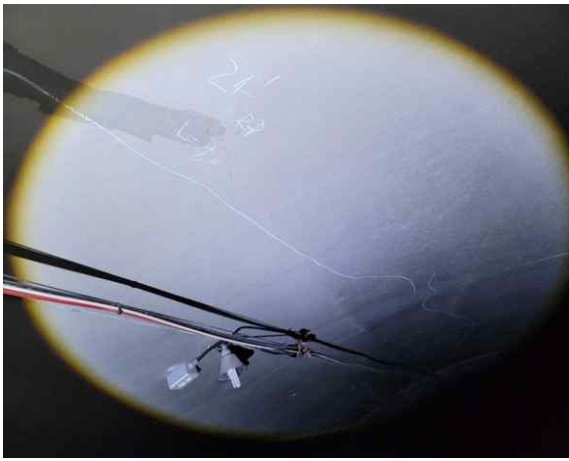
| 위 치 | 천단부 RAMP-D S2 | 위 치 | 천단부 RAMP-D S27 |
| 현 황 | 균열 (Cw=0.5mm) | 현 황 | 누수흔적 |

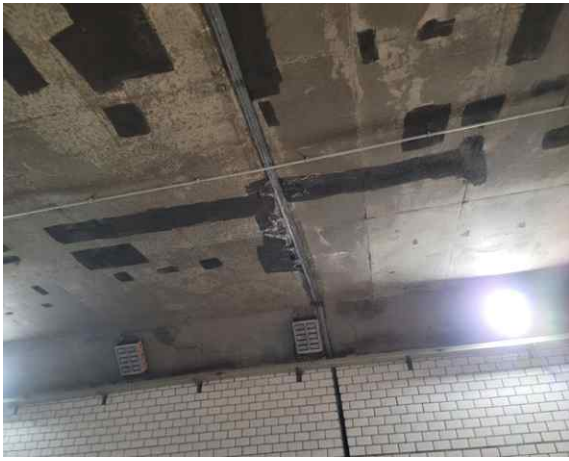
| 위 치 | 슬래브 RAMP-D S58 | 위 치 | 슬래브 RAMP-D S60 |
| 현 황 | 누수(떨어짐) | 현 황 | 백태 |

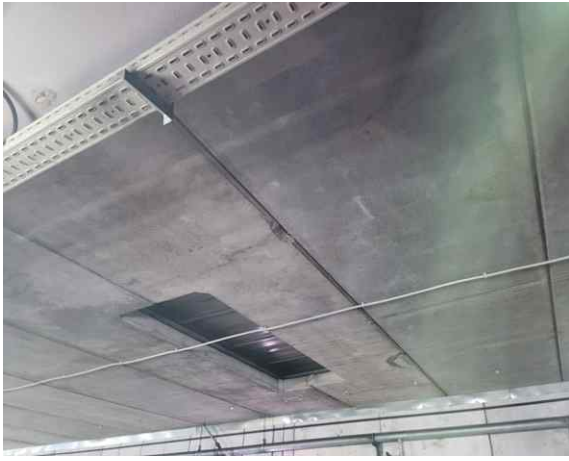
| 위 치 | 풍도슬래브 RAMP-D S47 | 위 치 | 풍도슬래브 RAMP-D S47 |
| 현 황 | 파손 | 현 황 | 몰탈 파손 |

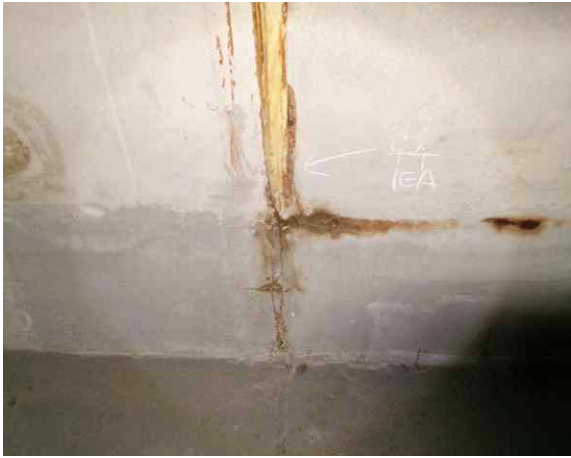
| 위 치 | 측벽부 RAMP-D S14 | 위 치 | 측벽부 RAMP-D S19 |
| 현 황 | 누수(스며있음) | 현 황 | 파손 |

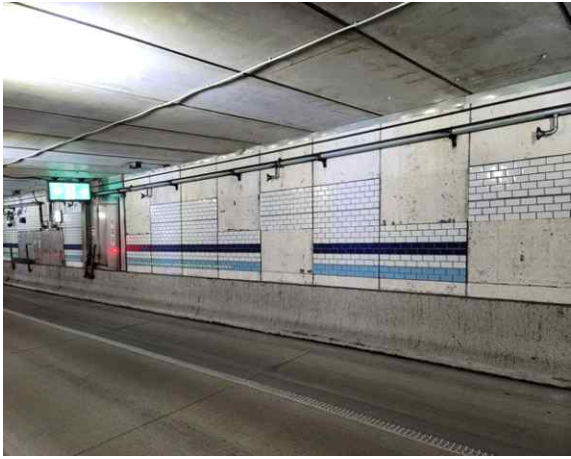
| 위 치 | 측벽부 RAMP-D S21 | 위 치 | 측벽부 RAMP-D S28 |
| 현 황 | 타일탈락 | 현 황 | 백태 |

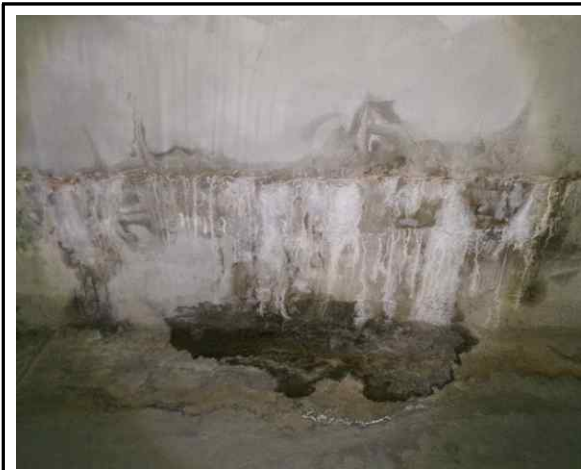
| 위 치 | 측벽부 RAMP-D S28 |

| 현 황 | 누수(떨어짐) |

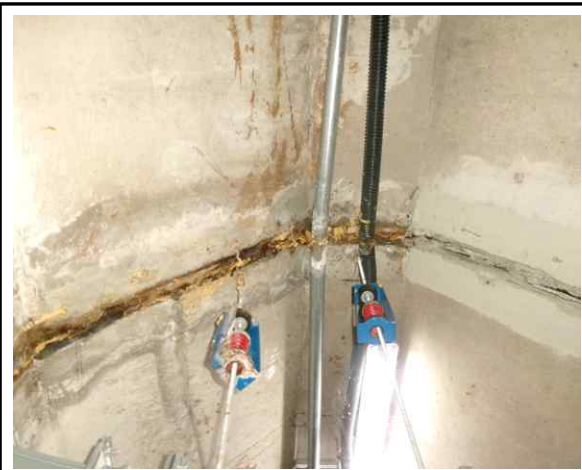
| 위 치 | 측벽부 RAMP-D S57 |

| 현 황 | 누수(떨어짐) |

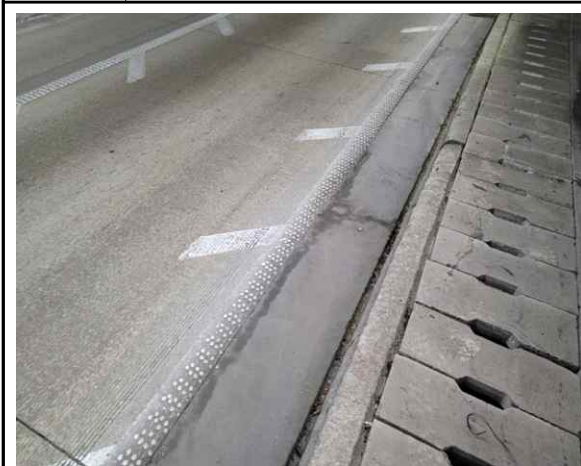
| 위 치 | 포장부 RAMP-D S45 |

| 현 황 | 체수(점검일 상태양호) |

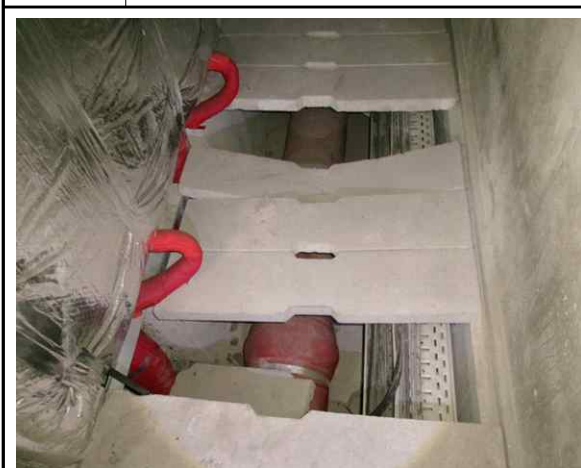
| 위 치 | 공동구 RAMP-D S58 |

| 현 황 | 덮개파손 |

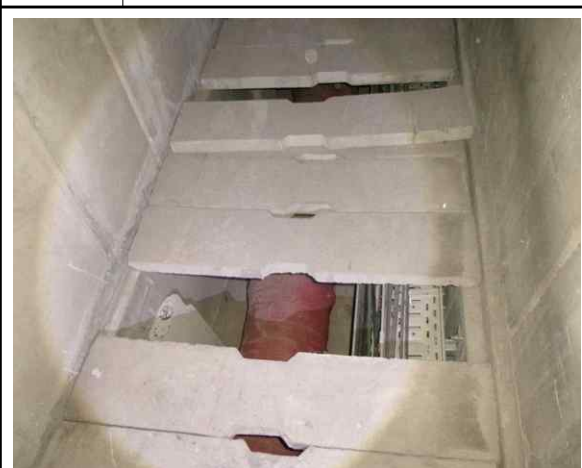
| 위 치 | 공동구 RAMP-D S59 |

| 현 황 | 덮개파손 |

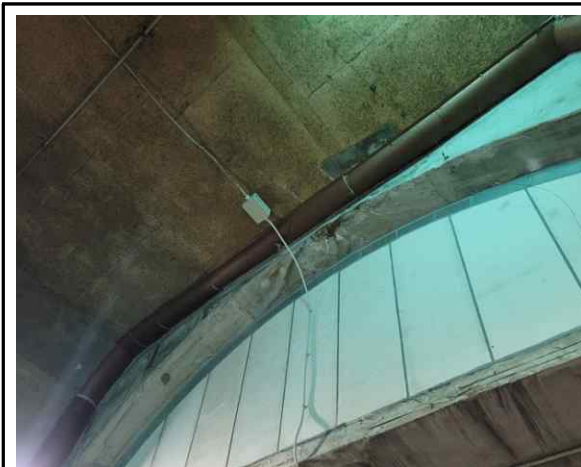
| 위 치 | 배수시설 RAMP-D S5 |

| 현 황 | 유도배수관 누수 |

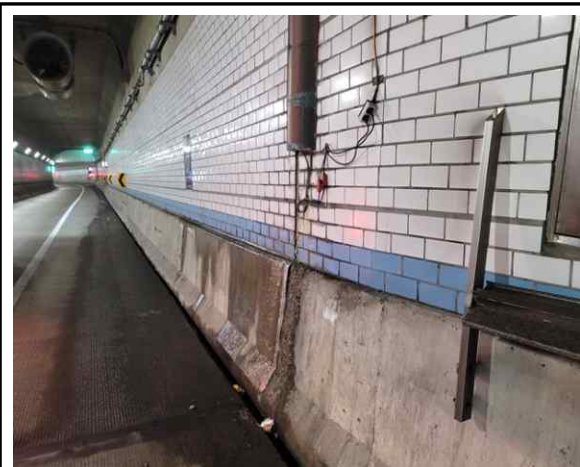
| 위 치 | 배수시설 RAMP-D S57 |

| 현 황 | 유도배수관 길이부족 |

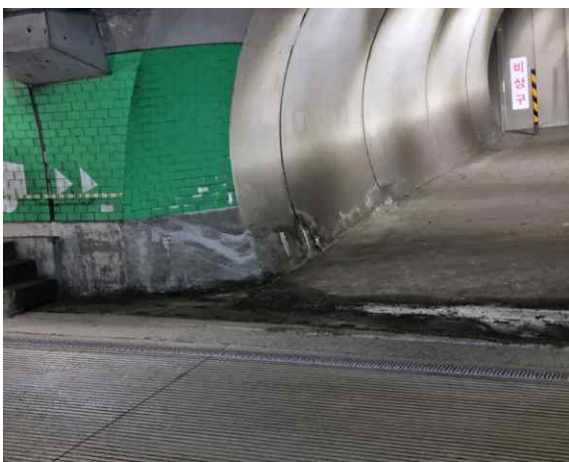
| 위 치 | 횡갱 S39 | 위 치 | 횡갱 S122 |
| 현 황 | 누수(떨어짐) | 현 황 | 체수 |

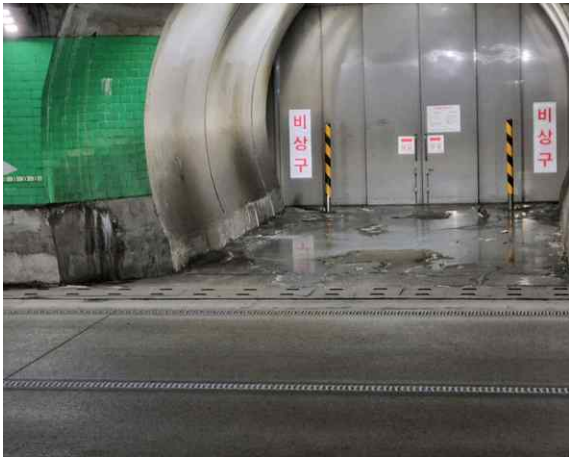
| 위 치 | 횡갱 S144 | 위 치 | 횡갱 S160 |
| 현 황 | 누수(떨어짐) | 현 황 | 누수(떨어짐) |

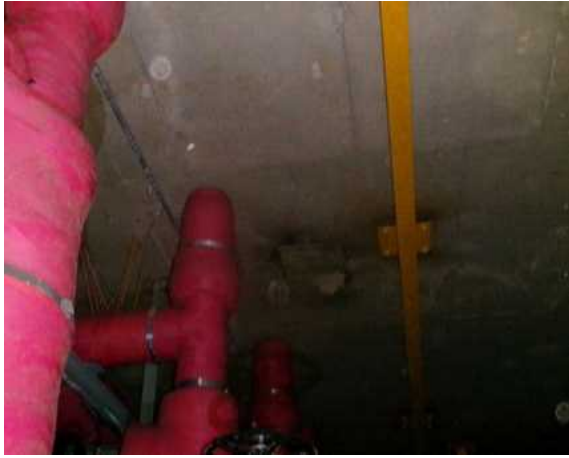
| 위 치 | 소화수조(S6) | 위 치 | 소화수조(S6) |
| 현 황 | 전경 | 현 황 | 슬래브 누수(스며있음) |

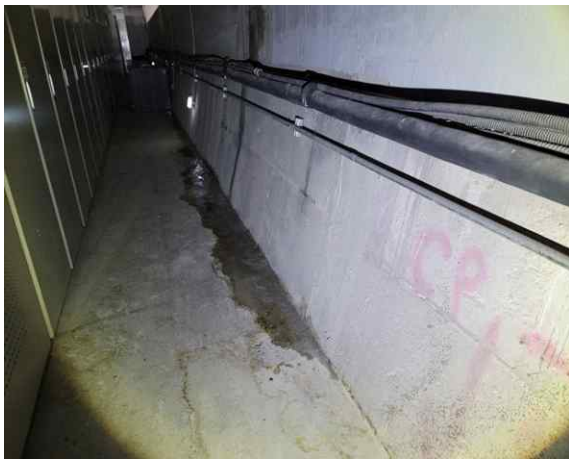
| 위 치 | 전기실(RAMP-D) | 위 치 | 전기실(RAMP-D) |
| 현 황 | 전경 | 현 황 | 바닥 채수 |

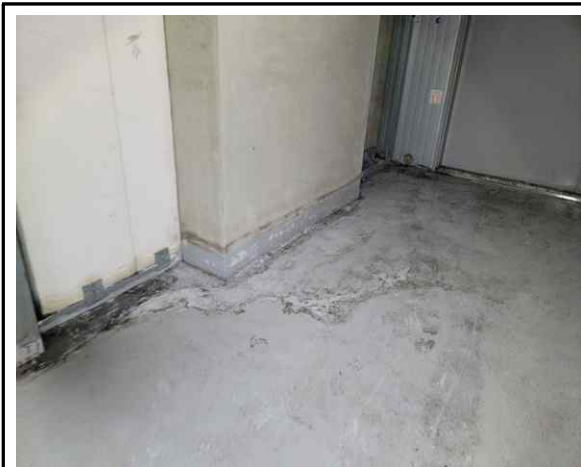
| 위 치 | 전기실 (RAMP-D) |

| 현 황 | 바닥 채수 |

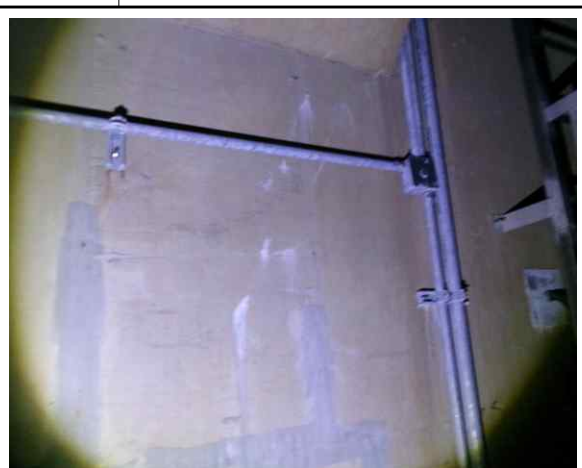
| 위 치 | 펌프실 (S3) |

| 현 황 | 백태 |
