# 1. 두교2교

# 1. 두교2교 정기안전점검

| 시설물명 | 두교2교 | | 시설물 번호 | BR2015-0000751 | |
| 시설물 위치 | 안성시 죽산면 두교리 33-10 | | 준공일자 | 2015년 12월 31일 | |

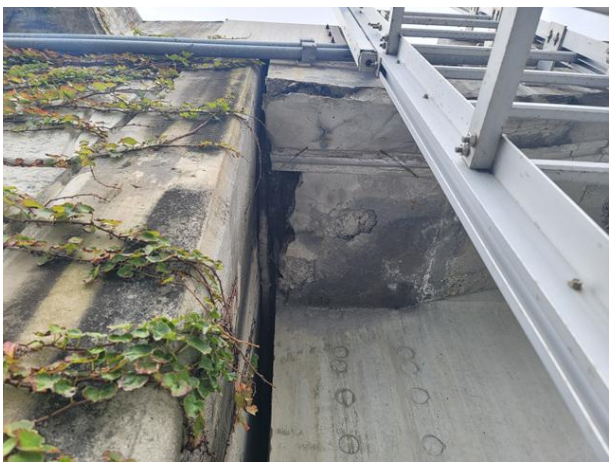
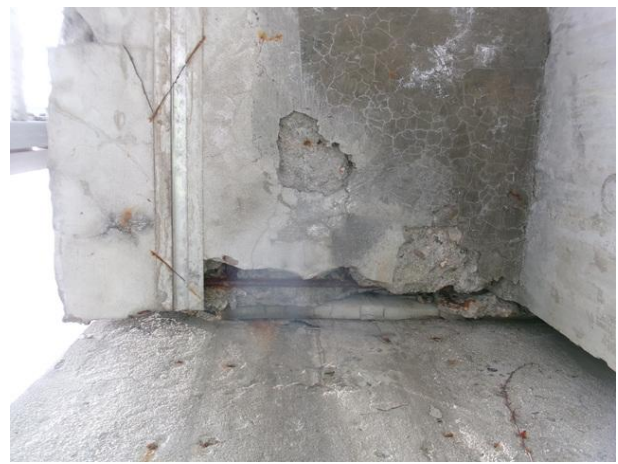
| No. | 부재 | 점검내용 | 발생원인 | 비고<br>(사진) |
|---|---|---|---|---|
| 1 | 바닥판 | 박락 및 철근노출 | 시공미흡, 장기공용, 우수유입 | 1, 2 |

| 사진1 | 바닥판하면 박락 및 철근노출 | 사진2 | 전회 |

| 구 분 | 손상내용 | 보수방안 | 손상<br>물량 | 보수<br>물량 | 단위 | 단가<br>(천원) | 개략공사비<br>(천원) | 우선<br>순위 |
|---|---|---|---|---|---|---|---|---|
| | 박락 및 철근노출 | 단면보수(양철) | 1.01 | 1.52 | m² | 1,336 | 2,031 | 1 |

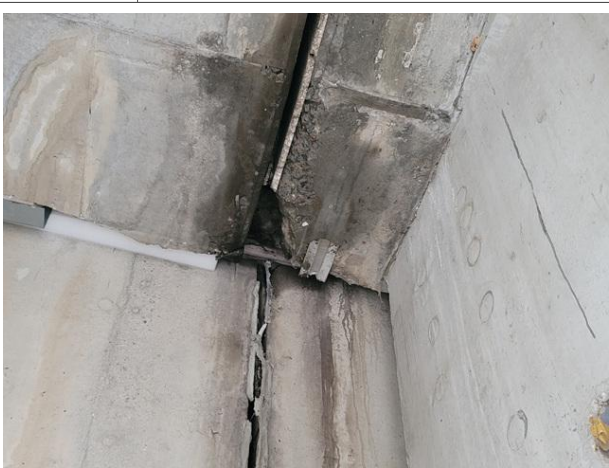
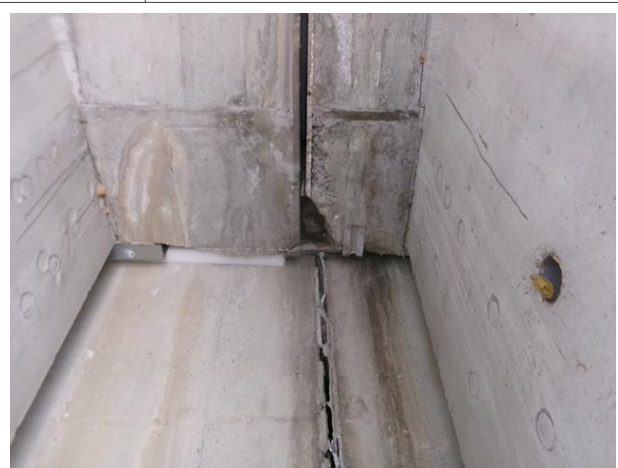
| No. | 부재 | 점검내용 | 발생원인 | 비고<br>(사진) |
|---|---|---|---|---|
| 2 | 바닥판 | 박락 | 시공미흡, 장기공용, 우수유입 | 3, 4 |

| 사진3 | 바닥판하면 박락 | 사진4 | 전회 |

| 구 분 | 손상내용 | 보수방안 | 손상<br>물량 | 보수<br>물량 | 단위 | 단가<br>(천원) | 개략공사비<br>(천원) | 우선<br>순위 |
|---|---|---|---|---|---|---|---|---|
| 바닥판<br>하면 | 박락 | 단면보수 | 0.04 | 0.06 | m² | 1,336 | 80 | 3 |

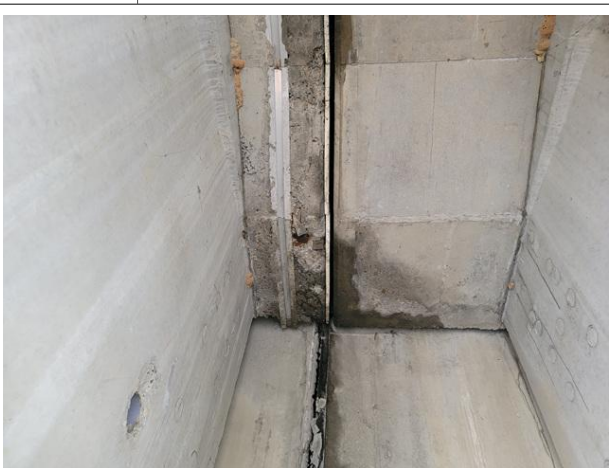
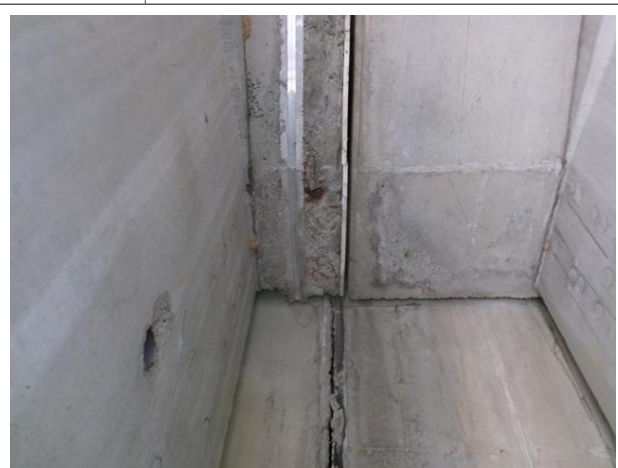
| No. | 부재 | 점검내용 | 발생원인 | 비고<br>(사진) |
|---|---|---|---|---|
| 3 | 바닥판 | 박리 | 시공미흡, 장기공용, 우수유입 | 5, 6 |

| 사진5 | 바닥판하면 박리 | 사진6 | 전회 |

| 구 분 | 손상내용 | 보수방안 | 손상<br>물량 | 보수<br>물량 | 단위 | 단가<br>(천원) | 개략공사비<br>(천원) | 우선<br>순위 |
|---|---|---|---|---|---|---|---|---|
| | 박리 | 단면보수 | 0.40 | 0.60 | m² | 1,336 | 802 | 3 |

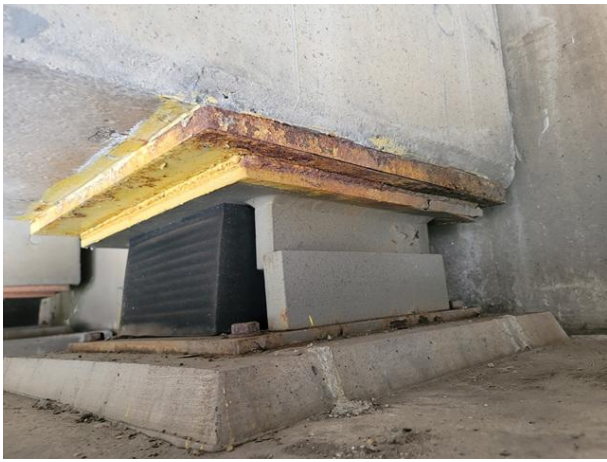
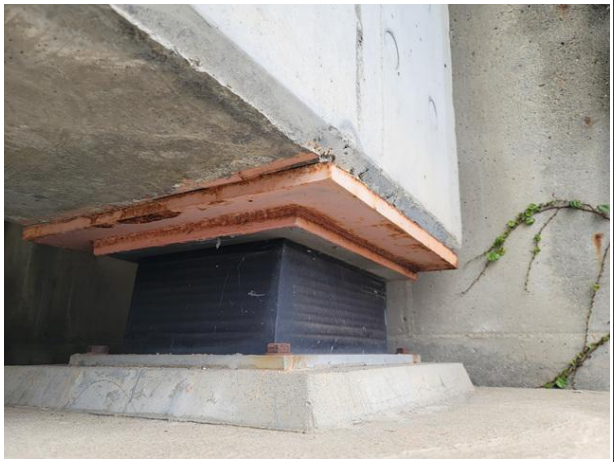
| No. | 부재 | 점검내용 | 발생원인 | 비고<br>(사진) |
|---|---|---|---|---|
| 4 | 교량받침 | 받침부식 | 장기공용, 우수유입 | 7, 8 |

| 사진7 | 교량받침 플레이트 부식 |

| 구 분 | 손상내용 | 보수방안 | 손상<br>물량 | 보수<br>물량 | 단위 | 단가<br>(천원) | 개략공사비<br>(천원) | 우선<br>순위 |
|---|---|---|---|---|---|---|---|---|
| 받침<br>장치 | 받침부식 | 재도장 | 18.00 | 18.00 | EA | 415 | 7,470 | 2 |

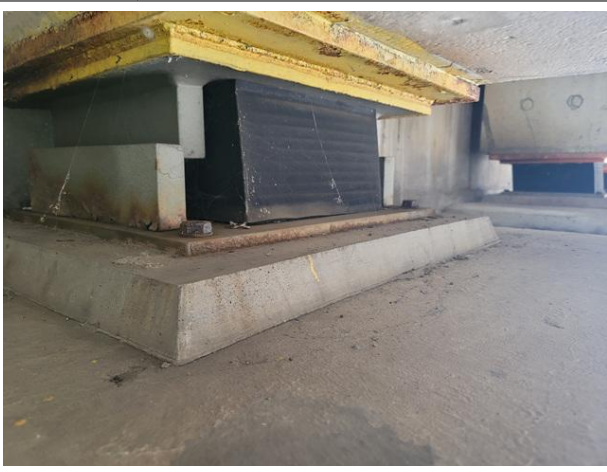
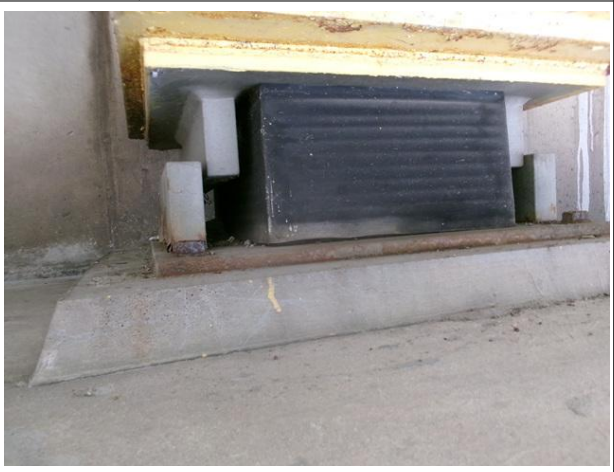
| No. | 부재 | 점검내용 | 발생원인 | 비고<br>(사진) |
|---|---|---|---|---|
| 5 | 교량받침 | 고무재 들뜸 | 장기공용 | 9, 10 |

| 사진9 | 교량받침 고무재 들뜸 |

| 구 분 | 손상내용 | 보수방안 | 손상<br>물량 | 보수<br>물량 | 단위 | 단가<br>(천원) | 개략공사비<br>(천원) | 우선<br>순위 |
|---|---|---|---|---|---|---|---|---|
| | 고무재 들뜸 | 주의관찰 | 2.00 | 2.00 | EA | — | — | — |

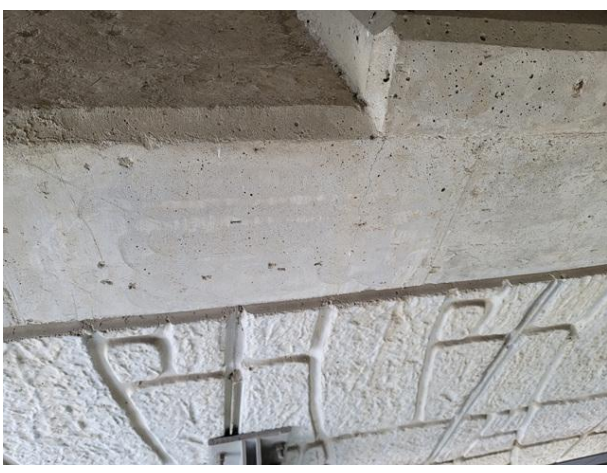
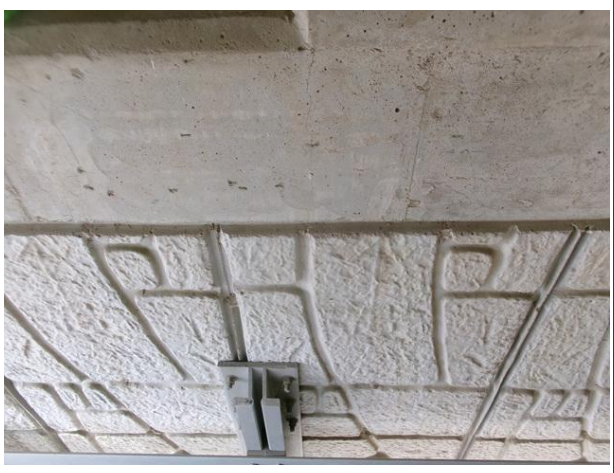
| No. | 부재 | 점검내용 | 발생원인 | 비고<br>(사진) |
|---|---|---|---|---|
| 6 | 교대 | 균열(폭 0.3mm미만) | 온도 및 건조수축 등 | 11, 12 |

| 사진11 | 교대 균열(폭 0.3mm미만) |

| 구 분 | 손상내용 | 보수방안 | 손상<br>물량 | 보수<br>물량 | 단위 | 단가<br>(천원) | 개략공사비<br>(천원) | 우선<br>순위 |
|---|---|---|---|---|---|---|---|---|
| 교대 | 균열(폭 0.3mm미만) | 표면보수 | 1.00 | 0.38 | m² | 250 | 95 | 3 |

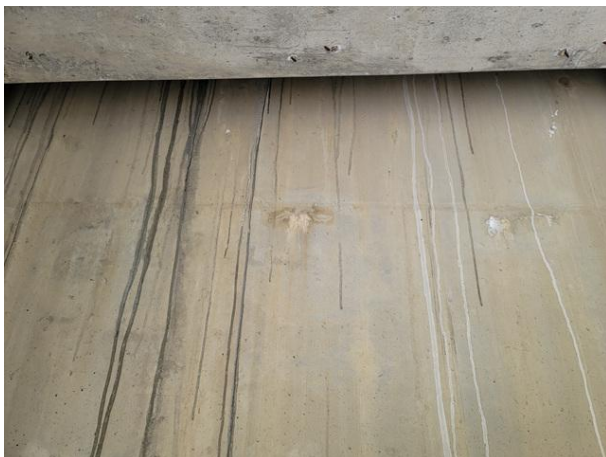
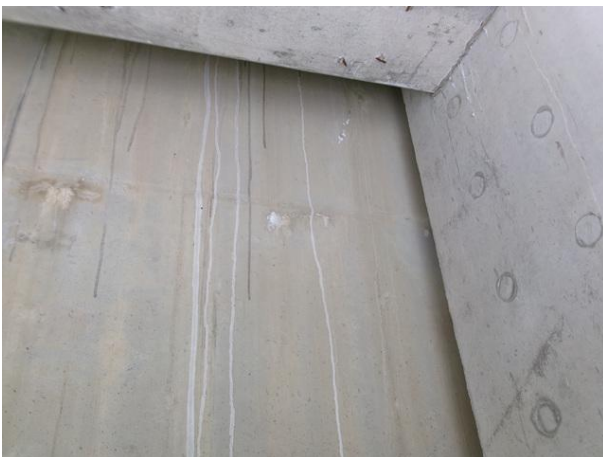
| No. | 부재 | 점검내용 | 발생원인 | 비고<br>(사진) |
|---|---|---|---|---|
| 7 | 교대 | 균열부 백태 | 장기공용, 우수유입 | 13, 14 |

| 사진13 | 교대 백태 | 사진14 | 전회 |

| 구 분 | 손상내용 | 보수방안 | 손상<br>물량 | 보수<br>물량 | 단위 | 단가<br>(천원) | 개략공사비<br>(천원) | 우선<br>순위 |
|---|---|---|---|---|---|---|---|---|
| | 균열부 백태 | 표면보수 | 0.30 | 0.45 | m² | 250 | 113 | 3 |

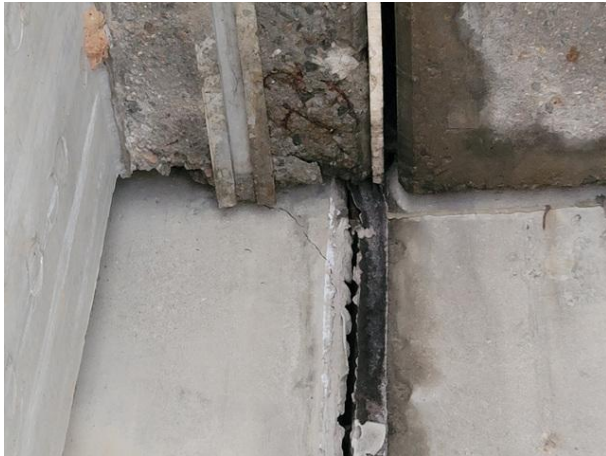
| No. | 부재 | 점검내용 | 발생원인 | 비고<br>(사진) |
|---|---|---|---|---|
| 8 | 교대 | 층분리 | 시공미흡, 우수유입 | 15 |

| 사진15 | 교대 층분리 | 사진16 | 교대 누수흔적 |

| 구 분 | 손상내용 | 보수방안 | 손상<br>물량 | 보수<br>물량 | 단위 | 단가<br>(천원) | 개략공사비<br>(천원) | 우선<br>순위 |
|---|---|---|---|---|---|---|---|---|
| | 충분리 | 단면보수 | 0.35 | 0.52 | m² | 960 | 499 | 2 |

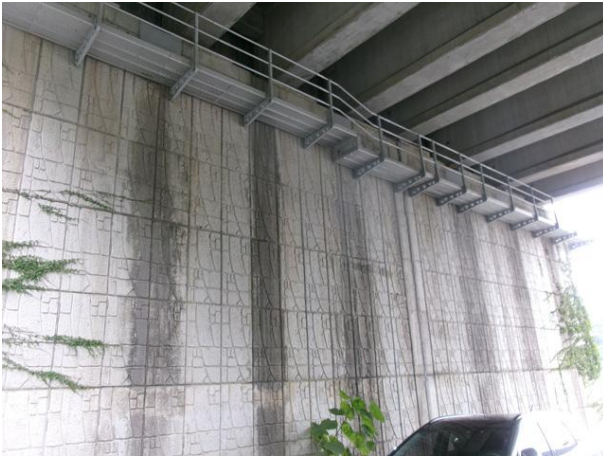
| No. | 부재 | 점검내용 | 발생원인 | 비고<br>(사진) |
|---|---|---|---|---|
| 9 | 교대 | 누수흔적 | 우수유입 | 16 |

| 구 분 | 손상내용 | 보수방안 | 손상<br>물량 | 보수<br>물량 | 단위 | 단가<br>(천원) | 개략공사비<br>(천원) | 우선<br>순위 |
|---|---|---|---|---|---|---|---|---|
| | 누수흔적 | 주의관찰 | 48.00 | 72.00 | m² | — | — | — |

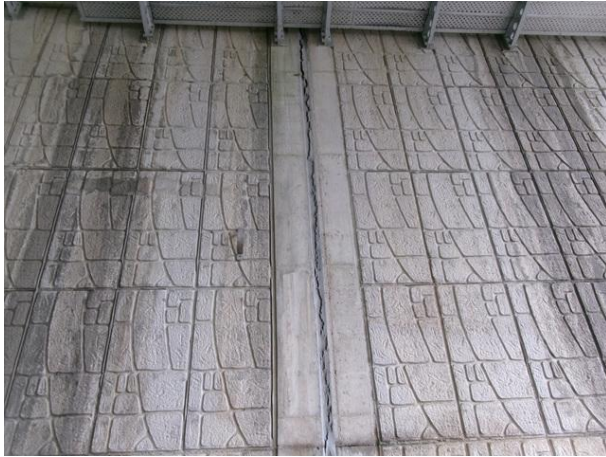
| No. | 부재 | 점검내용 | 발생원인 | 비고<br>(사진) |
|---|---|---|---|---|
| 10 | 교대 | 실란트이격 | 장기공용 | 17 |

| 사진17 | 교대 실란트 이격 | 사진18 | 교면포장 파손 |

| 구 분 | 손상내용 | 보수방안 | 손상<br>물량 | 보수<br>물량 | 단위 | 단가<br>(천원) | 개략공사비<br>(천원) | 우선<br>순위 |
|---|---|---|---|---|---|---|---|---|
| | 실런트이격 | 실란트충진 | 22.00 | 33.00 | m | 1 | 33 | 2 |

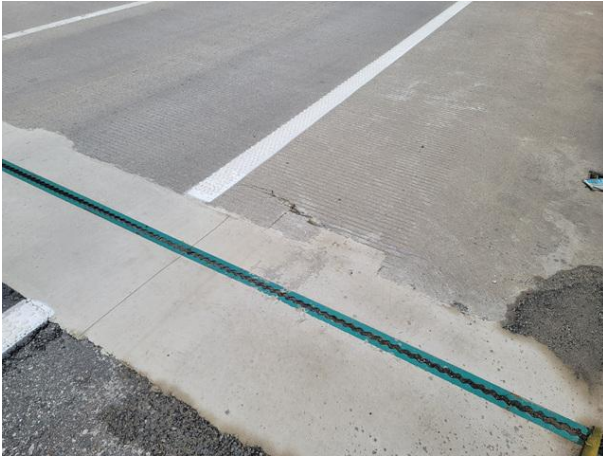
| No. | 부재 | 점검내용 | 발생원인 | 비고<br>(사진) |
|---|---|---|---|---|
| 11 | 교면포장 | 포장 파손 | 장기공용, 차량통행 | 8 |

| 구 분 | 손상내용 | 보수방안 | 손상<br>물량 | 보수<br>물량 | 단위 | 단가<br>(천원) | 개략공사비<br>(천원) | 우선<br>순위 |
|---|---|---|---|---|---|---|---|---|
| 교면포장 | 포장파손 | 주의관찰 | 0.50 | 0.75 | m² | — | — | — |

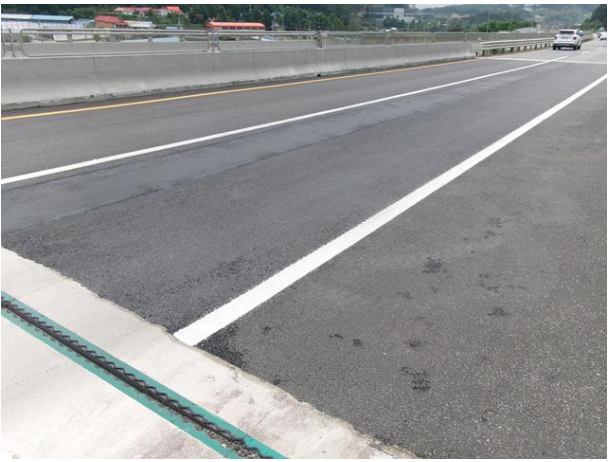
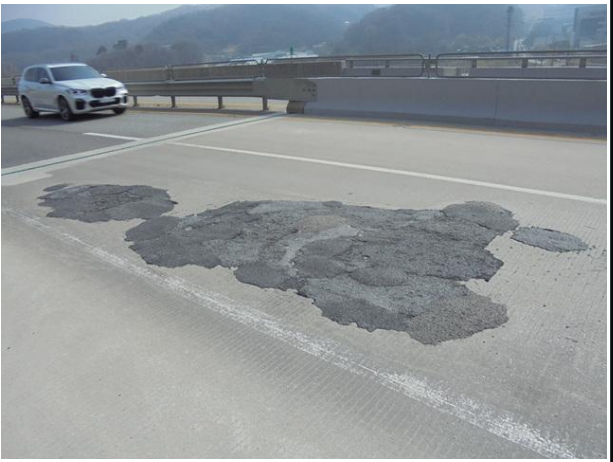
| <p>사진19</p> <p>교면포장 보수</p> | <p>사진20</p> <p>전회</p> |

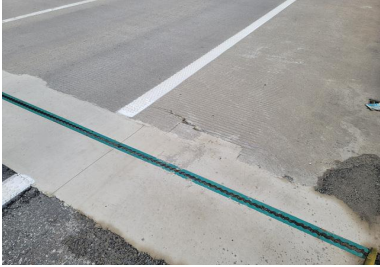
| 구 분 | 손상사진 | 유지관리시 주안점 | 비고 |
|---|---|---|---|
| 교면 포장 | | ◇손상의 추가발생 여부 확인. | |

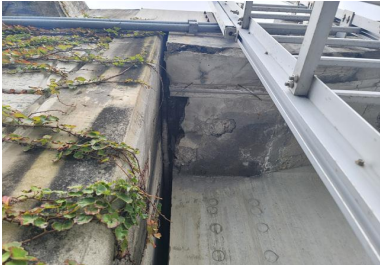
| 구 분 | 손상사진 | 유지관리시 주안점 | 비고 |
|---|---|---|---|
| 바닥판 하면 | | ◇조인트부 박리, 박락, 철근노출이 발생.<br>◇손상의 진행 및 진전, 추가발생 여부확인 | |

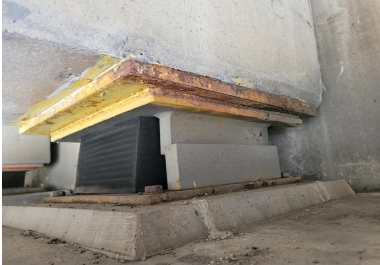
| 구 분 | 손상사진 | 유지관리시 주안점 | 비고 |
|---|---|---|---|
| 받침 장치 | | ◇플레이트 부식 진전여부 확인 | |

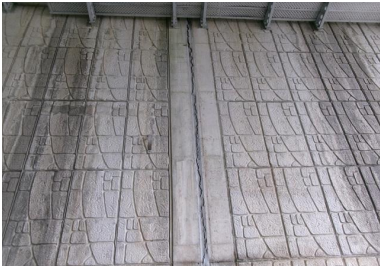
| 구 분 | 손상사진 | 유지관리시 주안점 | 비고 |
|---|---|---|---|
| 교대 | | ◇균열, 실란트 이격, 박리 등 발생<br>◇손상의 진행 및 진전, 추가발생 여부확인 | |
