## 2. 두교4교 정기안전점검

| 시설물명 | 두교4교 | | 시설물 번호 | BR2015-0000775 | |
| 시설물 위치 | 안성시 죽산면 당목리 427-1 | | 준공일자 | 2015년 12월 31일 | |
| 용 도 | 도로교량 | | 시설물 규모 | L=11.0m, B=25.0m | |

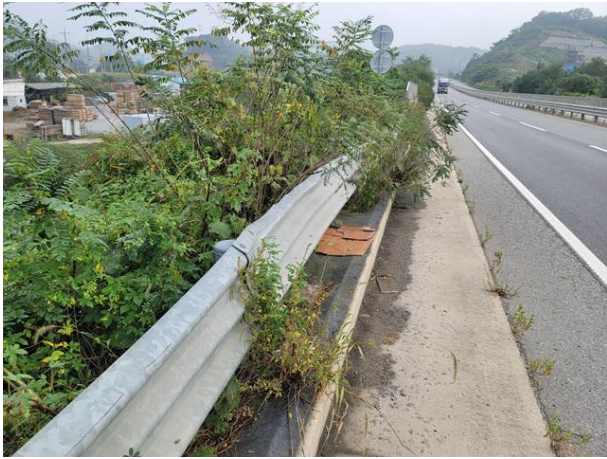
| No. | 부재 | 점검내용 | 발생원인 | 비고<br>(사진) |
|---|---|---|---|---|
| 1 | 난간 | 변형 | 외부충격 | 1, 2 |

| 사진1 | 난간 변형 | 사진2 | 전회 |

| 구 분 | 손상내용 | 보수방안 | 손상<br>물량 | 보수<br>물량 | 단위 | 단가<br>(천원) | 개략공사비<br>(천원) | 우선<br>순위 |
|---|---|---|---|---|---|---|---|---|
| 난간 및<br>연석 | 난간 변형 | 주의관찰 | 1.00 | 1.00 | EA | － | － | － |

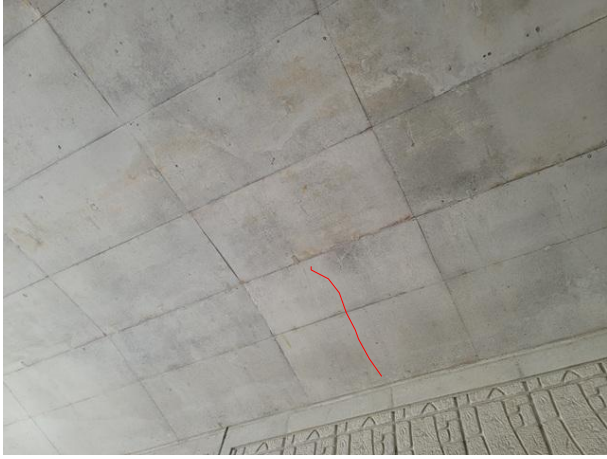
| No. | 부재 | 점검내용 | 발생원인 | 비고<br>(사진) |
|---|---|---|---|---|
| 2 | 바닥판 | 균열(폭 0.3mm이상) | 시공미흡, 온도 및 건조수축 등,<br>장기공용 | 3, 4 |

| 사진3 | 바닥판하면 균열(폭 0.3mm이상) | 사진4 | 전회 |

| 구 분 | 손상내용 | 보수방안 | 손상<br>물량 | 보수<br>물량 | 단위 | 단가<br>(천원) | 개략공사비<br>(천원) | 우선<br>순위 |
|---|---|---|---|---|---|---|---|---|
| 바닥판<br>하면 | 균열(폭 0.3㎜이상) | 주입보수 | 4.50 | 6.75 | m | 103 | 695 | 2 |

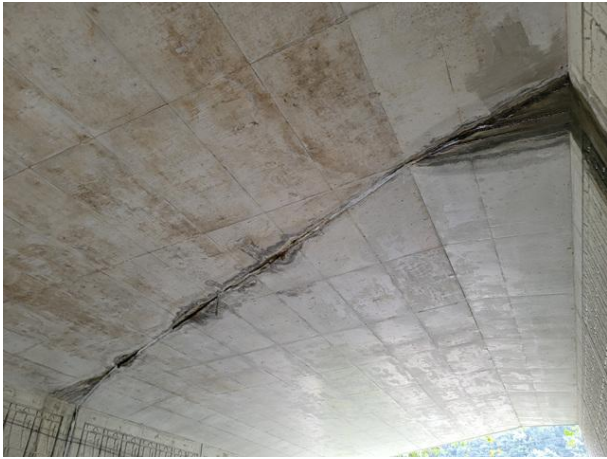
| No. | 부재 | 점검내용 | 발생원인 | 비고<br>(사진) |
|---|---|---|---|---|
| 3 | 바닥판 | 조인트부 실란트 열화 및 누수 | 시공미흡, 장기공용, 우수유입 | 5, 6 |

| 사진5 | 바닥판하면 조인트 실란트열화 및 누수 | 사진6 | 전회 |

| 구 분 | 손상내용 | 보수방안 | 손상<br>물량 | 보수<br>물량 | 단위 | 단가<br>(천원) | 개략공사비<br>(천원) | 우선<br>순위 |
|---|---|---|---|---|---|---|---|---|
| | 조인트 실란트 열화 및 누수 | 실란트충진 | 11.00 | 16.50 | m | 45 | 743 | 2 |

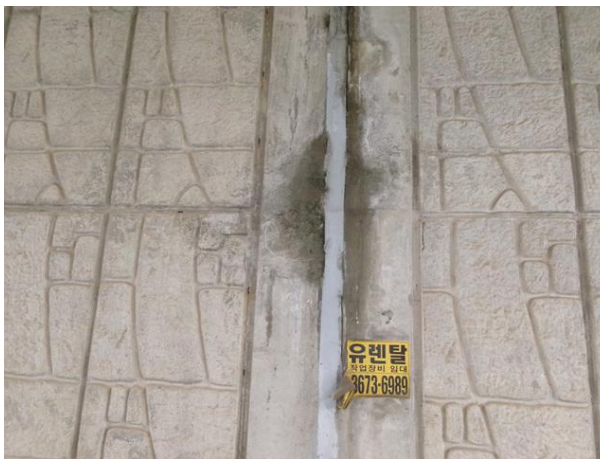
| No. | 부재 | 점검내용 | 발생원인 | 비고<br>(사진) |
|---|---|---|---|---|
| 4 | 교대 | 박리 | 시공미흡 | 7, 8 |

| 사진7 | 교대 박리 | 사진8 | 전회 |

| 구 분 | 손상내용 | 보수방안 | 손상<br>물량 | 보수<br>물량 | 단위 | 단가<br>(천원) | 개략공사비<br>(천원) | 우선<br>순위 |
|---|---|---|---|---|---|---|---|---|
| 교대 | 박리 | 단면보수 | 0.04 | 0.06 | ㎡ | 960 | 58 | 2 |

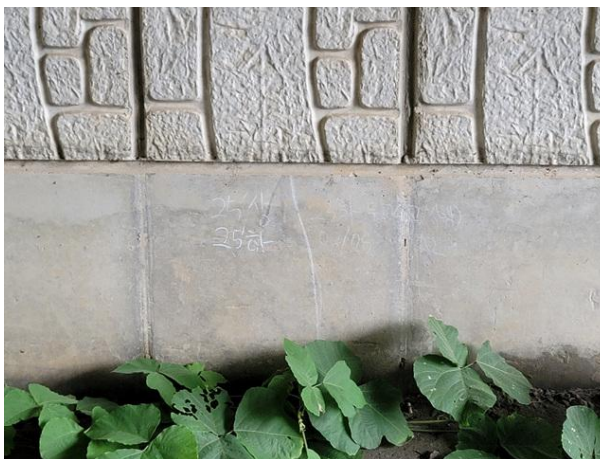
| No. | 부재 | 점검내용 | 발생원인 | 비고<br>(사진) |
|---|---|---|---|---|
| 5 | 교대 | 균열(폭 0.3mm미만) | 온도 및 건조수축 등 | 9, 10 |

| 사진9 | 교대 균열(폭 0.3mm미만) | 사진10 | 전회 |

| 구 분 | 손상내용 | 보수방안 | 손상<br>물량 | 보수<br>물량 | 단위 | 단가<br>(천원) | 개략공사비<br>(천원) | 우선<br>순위 |
|---|---|---|---|---|---|---|---|---|
| | 균열(폭 0.3㎜미만) | 표면보수 | 0.50 | 0.19 | ㎡ | 250 | 48 | 3 |

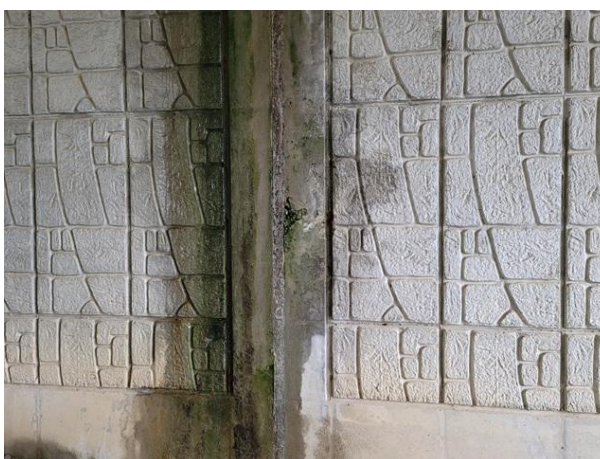
| No. | 부재 | 점검내용 | 발생원인 | 비고<br>(사진) |
|---|---|---|---|---|
| 6 | 교대 | 재료분리 | 시공미흡 | 11 |

| 사진11 | 교대 재료분리 | 사진12 | 교면포장 접속부 균열 |

| 구 분 | 손상내용 | 보수방안 | 손상<br>물량 | 보수<br>물량 | 단위 | 단가<br>(천원) | 개략공사비<br>(천원) | 우선<br>순위 |
|---|---|---|---|---|---|---|---|---|
| | 재료분리 | 단면보수 | 0.06 | 0.02 | ㎡ | 960 | 19 | 2 |

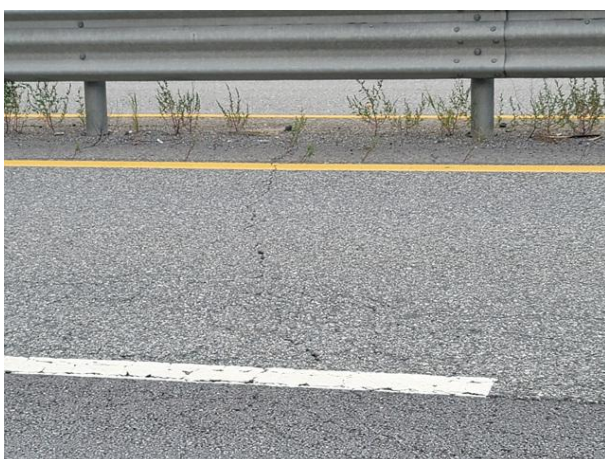
| No. | 부재 | 점검내용 | 발생원인 | 비고<br>(사진) |
|---|---|---|---|---|
| 7 | 교면포장 | 접속부 균열 | 장기공용, 우수유입 | 12 |

| 구 분 | 손상내용 | 보수방안 | 손상<br>물량 | 보수<br>물량 | 단위 | 단가<br>(천원) | 개략공사비<br>(천원) | 우선<br>순위 |
|---|---|---|---|---|---|---|---|---|
| 교면포장 | 접속부 균열 | 주의관찰 | 3.50 | 1.31 | m | － | － | － |

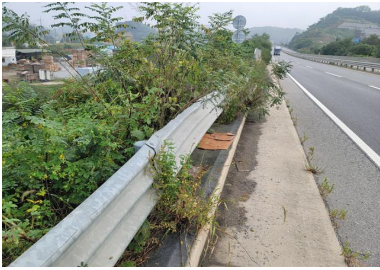
| 구 분 | 손상사진 | 유지관리시 주안점 | 비고 |
|---|---|---|---|
| 난간 | | ◇손상의 추가발생 여부 확인 | |

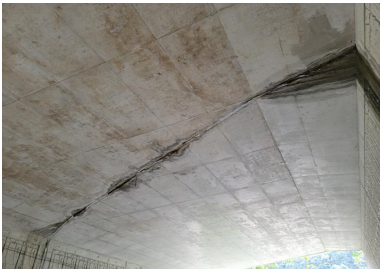
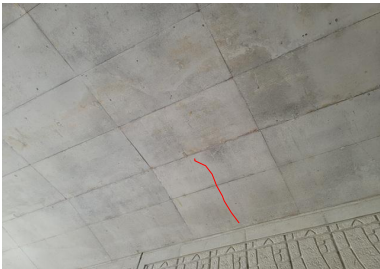
| 구 분 | 손상사진 | 유지관리시 주안점 | 비고 |
|---|---|---|---|
| 바닥판<br>하면 | | ◇균열 및 조인트부 실란트열화 및 누수<br>◇손상의 진행 및 진전, 추가발생 여부확인 | |

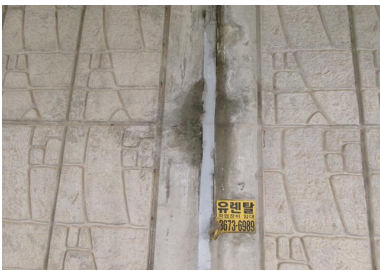
| 구 분 | 손상사진 | 유지관리시 주안점 | 비고 |
|---|---|---|---|
| 교대 | | ◇균열, 박리 등 발생<br>◇손상의 진행 및 진전, 추가발생 여부확인 | |

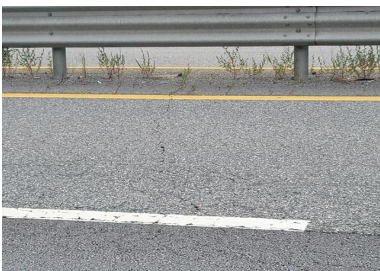
| 구 분 | 손상사진 | 유지관리시 주안점 | 비고 |
|---|---|---|---|
| 교면<br>포장 | | ◇손상의 진행 및 진전, 추가발생 여부확인 | |
