## 3. 당목교

## 3. 당목교 정기안전점검

| 시설물명 | 당목교 | | 시설물 번호 | BR2015-0000752 | |
| 시설물 위치 | 안성시 죽산면 당목리 563-1 | | 준공일자 | 2015년 12월 31일 | |

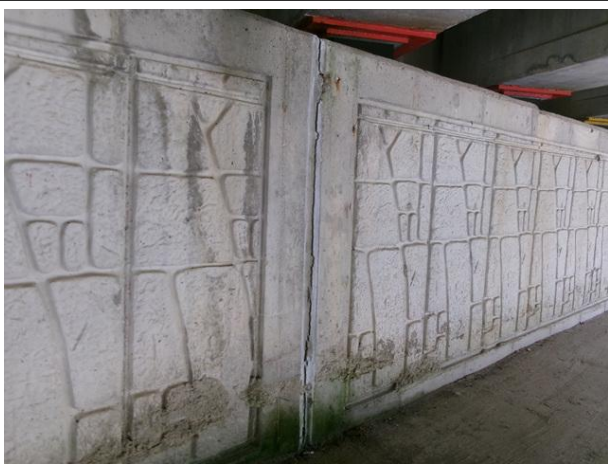
| No. | 부재 | 점검내용 | 발생원인 | 비고<br>(사진) |
|---|---|---|---|---|
| 1 | 교대 | 실란트 이격 | 장기공용, 우수유입 | 1, 2 |

| 사진1 | 교대 실란트 이격 | 사진2 | 전회 |

| 구 분 | 손상내용 | 보수방안 | 손상<br>물량 | 보수<br>물량 | 단위 | 단가<br>(천원) | 개략공사비<br>(천원) | 우선<br>순위 |
|---|---|---|---|---|---|---|---|---|
| | 실런트이격 | 실란트충진 | 5.00 | 7.50 | m | 1 | 8 | 3 |

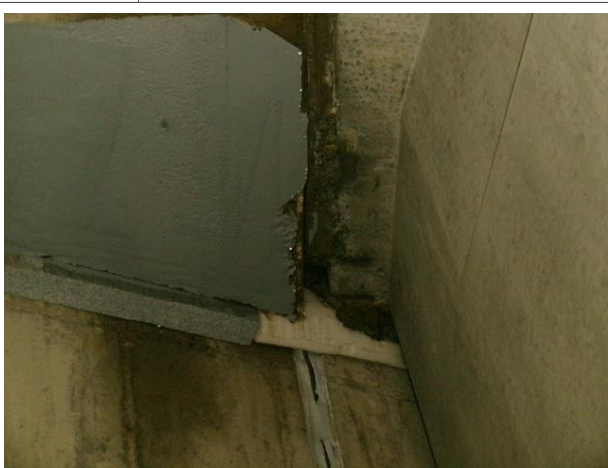
| No. | 부재 | 점검내용 | 발생원인 | 비고<br>(사진) |
|---|---|---|---|---|
| 2 | 바닥판 | 박락 | 시공미흡, 장기공용, 우수유입 | 3, 4 |

| 사진3 | 바닥판하면 박락 | 사진4 | 전회 |

| 구 분 | 손상내용 | 보수방안 | 손상<br>물량 | 보수<br>물량 | 단위 | 단가<br>(천원) | 개략공사비<br>(천원) | 우선<br>순위 |
|---|---|---|---|---|---|---|---|---|
| 바닥판<br>하면 | 박락 | 단면보수 | 0.06 | 0.09 | m² | 1,152 | 104 | 2 |

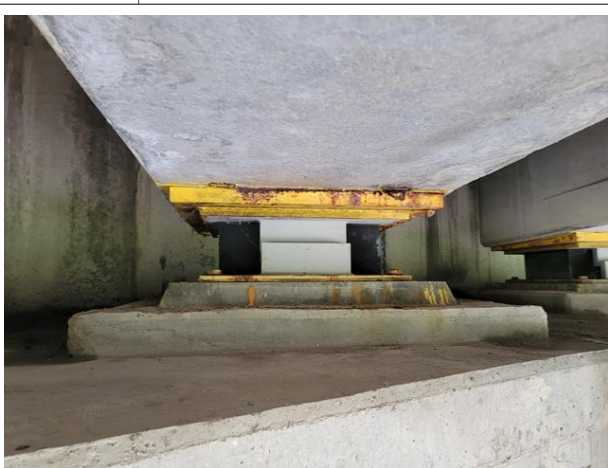
| No. | 부재 | 점검내용 | 발생원인 | 비고<br>(사진) |
|---|---|---|---|---|
| 3 | 교량받침 | 플레이트 부식 | 장기공용, 우수유입 | 5, 6 |

| 사진5 | 교량받침 플레이트 부식 | 사진6 | 전회 |

주요손상으로 교량받침의 플레이트 부식은 주의관찰이 필요한 상태이다.

| 구 분 | 손상내용 | 보수방안 | 손상<br>물량 | 보수<br>물량 | 단위 | 단가<br>(천원) | 개략공사비<br>(천원) | 우선<br>순위 |
|---|---|---|---|---|---|---|---|---|
| 교량받침 | 받침부식 | 재도장 | 1.00 | 1.00 | EA | 415 | 415 | 2 |

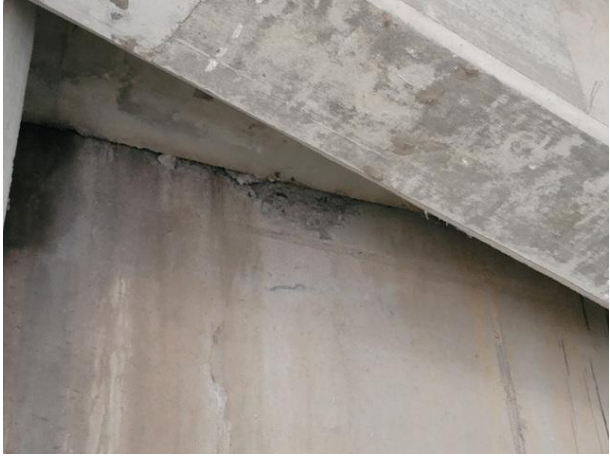
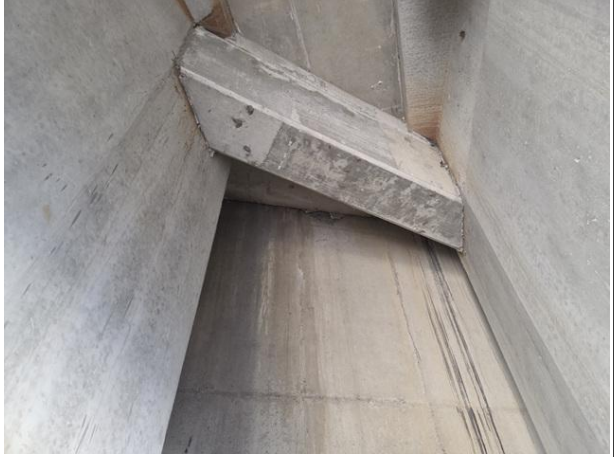
| No. | 부재 | 점검내용 | 발생원인 | 비고<br>(사진) |
|---|---|---|---|---|
| 4 | 교대 | 파손 | 시공미흡, 장기공용 | 7, 8 |

| 사진7 | 교대 파손 |

| 구 분 | 손상내용 | 보수방안 | 손상<br>물량 | 보수<br>물량 | 단위 | 단가<br>(천원) | 개략공사비<br>(천원) | 우선<br>순위 |
|---|---|---|---|---|---|---|---|---|
| 교대 | 파손 | 단면보수 | 0.06 | 0.09 | m² | 960 | 86 | 2 |

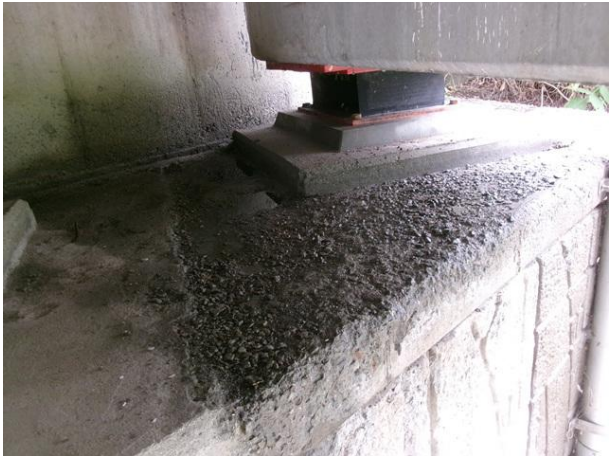
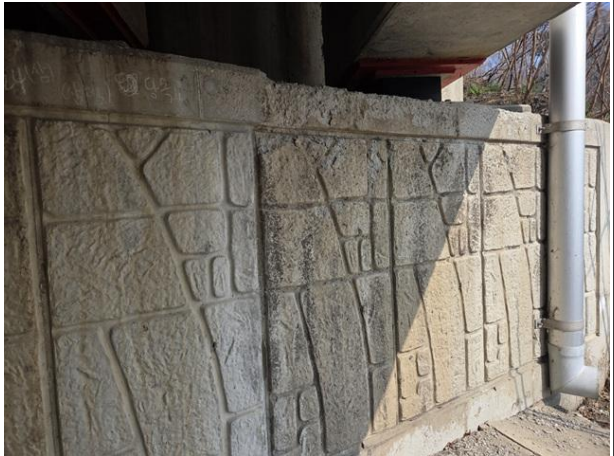
| No. | 부재 | 점검내용 | 발생원인 | 비고<br>(사진) |
|---|---|---|---|---|
| 5 | 교대 | 표면박리 | 시공미흡, 장기공용, 우수유입 | 9, 10 |

| 사진9 | 교대 표면박리 |

| 구 분 | 손상내용 | 보수방안 | 손상<br>물량 | 보수<br>물량 | 단위 | 단가<br>(천원) | 개략공사비<br>(천원) | 우선<br>순위 |
|---|---|---|---|---|---|---|---|---|
| | 표면 박리 | 단면보수 | 12.00 | 18.00 | m² | 960 | 17,280 | 2 |

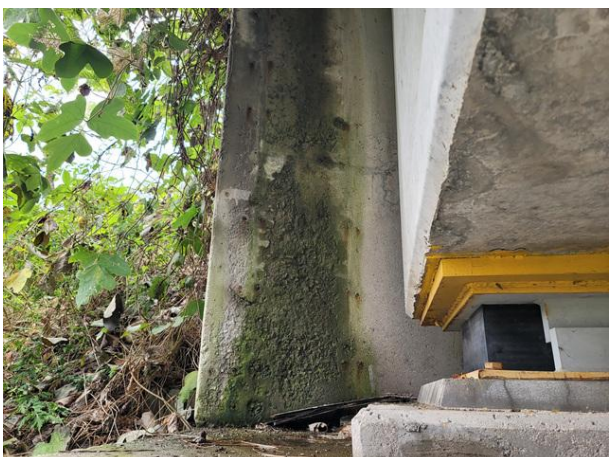
| No. | 부재 | 점검내용 | 발생원인 | 비고<br>(사진) |
|---|---|---|---|---|
| 6 | 교대 | 누수흔적, 표면오염 | 우수유입 | 11 |

| 사진11 | 교대 누수흔적, 표면오염, 박리 |

| 구 분 | 손상내용 | 보수방안 | 손상<br>물량 | 보수<br>물량 | 단위 | 단가<br>(천원) | 개략공사비<br>(천원) | 우선<br>순위 |
|---|---|---|---|---|---|---|---|---|
| | 표면 오염 | 표면보수 | 0.95 | 1.42 | m² | 250 | 355 | 2 |

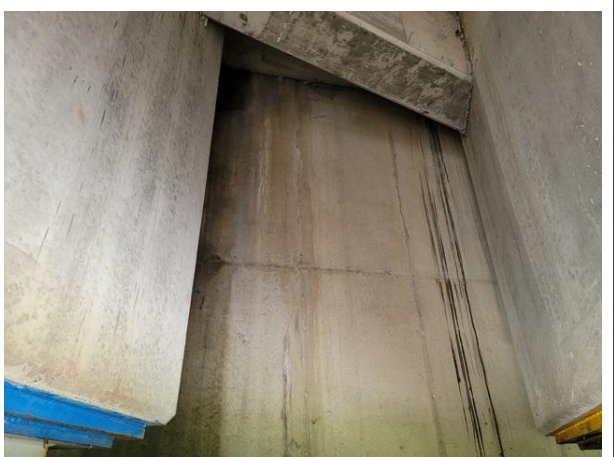
| No. | 부재 | 점검내용 | 발생원인 | 비고<br>(사진) |
|---|---|---|---|---|
| 7 | 교대 | 균열부백태 | 장기공용, 우수유입 | 12 |

| | 교대 균열부백태 |

| 구 분 | 손상내용 | 보수방안 | 손상<br>물량 | 보수<br>물량 | 단위 | 단가<br>(천원) | 개략공사비<br>(천원) | 우선<br>순위 |
|---|---|---|---|---|---|---|---|---|
| | 균열부 백태 | 표면보수 | 0.63 | 0.95 | m² | 250 | 238 | 2 |

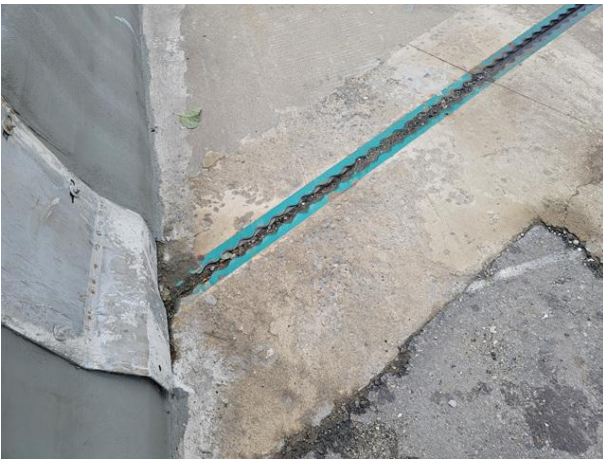
| No. | 부재 | 점검내용 | 발생원인 | 비고<br>(사진) |
|---|---|---|---|---|
| 8 | 신축이음 | 후타재 박리 | 시공미흡 | 13 |

| | 사진13 | 신축이음 후타재 박리 |

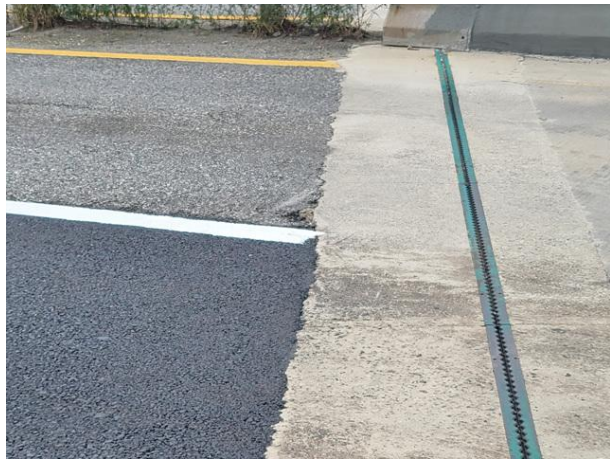
| No. | 부재 | 점검내용 | 발생원인 | 비고<br>(사진) |
|---|---|---|---|---|
| 9 | 교면포장 | 접속도로 파손 | 외부충격, 장기공용 | 14 |

| | 사진14 | 교면포장 접속도로 파손 |

| 구 분 | 손상내용 | 보수방안 | 손상<br>물량 | 보수<br>물량 | 단위 | 단가<br>(천원) | 개략공사비<br>(천원) | 우선<br>순위 |
|---|---|---|---|---|---|---|---|---|
| 교면포장 | 접속도로 파손 | 주의관찰 | 0.15 | 0.22 | m² | — | — | — |

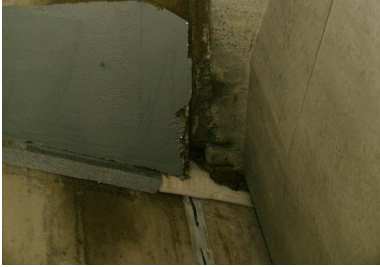
| 구 분 | 손상사진 | 유지관리시 주안점 | 비고 |
|---|---|---|---|
| 바닥판<br>하면 | | ◇손상의 추가발생 여부 확인. | |

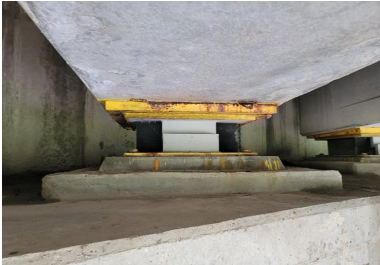
| 구 분 | 손상사진 | 유지관리시 주안점 | 비고 |
|---|---|---|---|
| 받침<br>장치 | | ◇플레이트 부식 진전여부 확인 | |

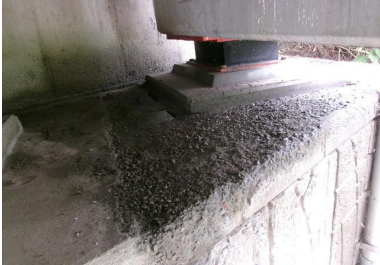
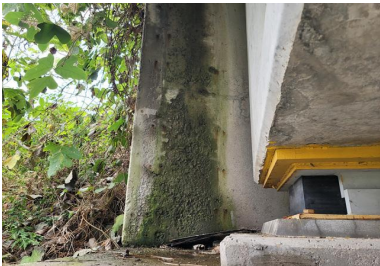
| 구 분 | 손상사진 | 유지관리시 주안점 | 비고 |
|---|---|---|---|
| 교대 | <br> | ◇표면박리, 실란트 이격 등 발생<br>◇손상의 진행 및 진전, 추가발생 여부확인 | |
