## 4. 용설2교

## 4. 용설2교 정기안전점검

| 시설물명 | 용설2교 | | 시설물 번호 | BR2015-0000753 | |
| 시설물 위치 | 안성시 죽산면 용설리 814-1 | | 준공일자 | 2015년 12월 31일 | |

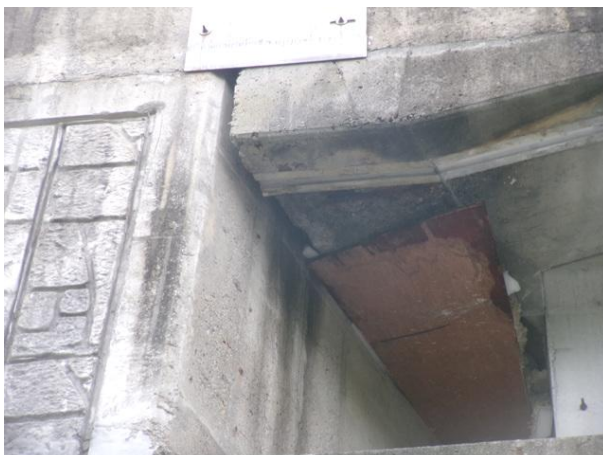
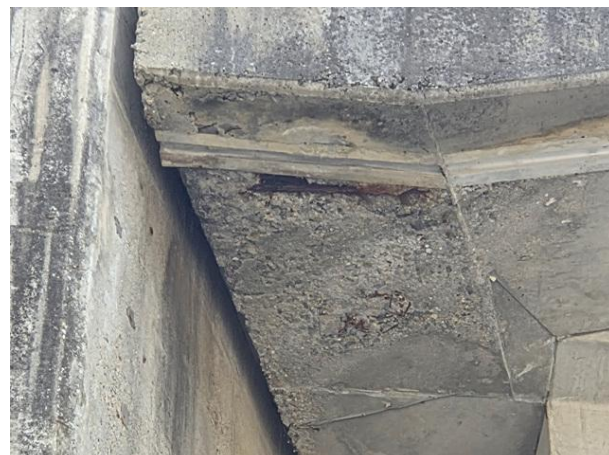
| No. | 부재 | 점검내용 | 발생원인 | 비고<br>(사진) |
|---|---|---|---|---|
| 1 | 바닥판 | 박락 및 철근노출 | 시공미흡, 장기공용, 우수유입 | 1, 2 |

| 사진1 | 바닥판하면 박락 및 철근노출 | 사진2 | 전회 |

| 구 분 | 손상내용 | 보수방안 | 손상<br>물량 | 보수<br>물량 | 단위 | 단가<br>(천원) | 개략공사비<br>(천원) | 우선<br>순위 |
|---|---|---|---|---|---|---|---|---|
| 바닥판<br>하면 | 박락 및 철근노출 | 단면보수(형상) | 0.04 | 0.06 | m² | 1,336 | 80 | 2 |

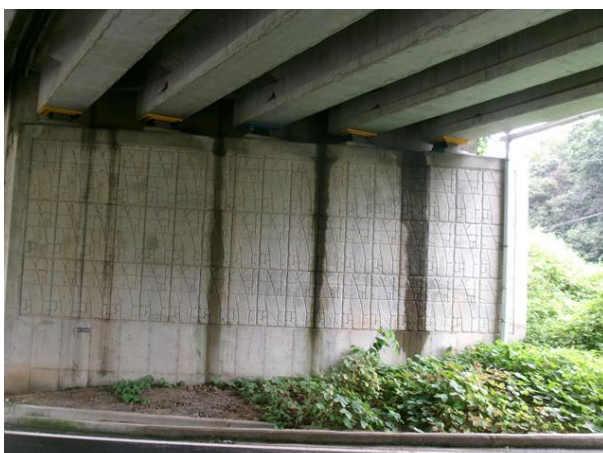
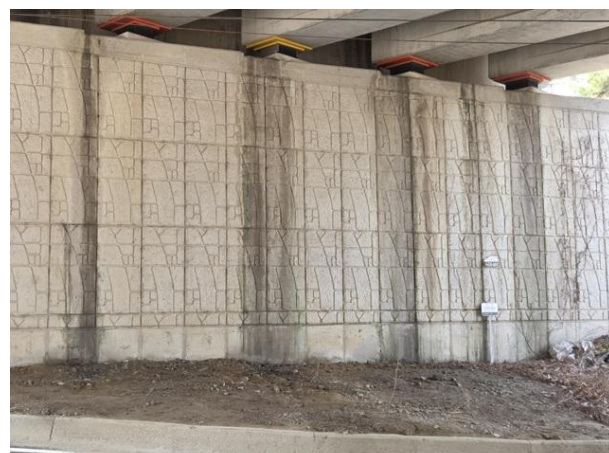
| No. | 부재 | 점검내용 | 발생원인 | 비고<br>(사진) |
|---|---|---|---|---|
| 2 | 교대 | 누수흔적 | 우수유입 | 3, 4 |

| 사진3 | 교대 누수흔적 | 사진4 | 전회 |

| 구 분 | 손상내용 | 보수방안 | 손상<br>물량 | 보수<br>물량 | 단위 | 단가<br>(천원) | 개략공사비<br>(천원) | 우선<br>순위 |
|---|---|---|---|---|---|---|---|---|
| 교대 | 누수흔적 | 표면보수 | 45.00 | 67.50 | m² | 250 | 16,875 | 3 |

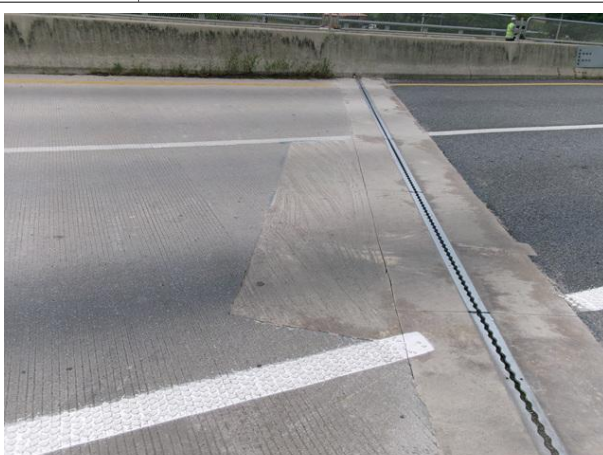
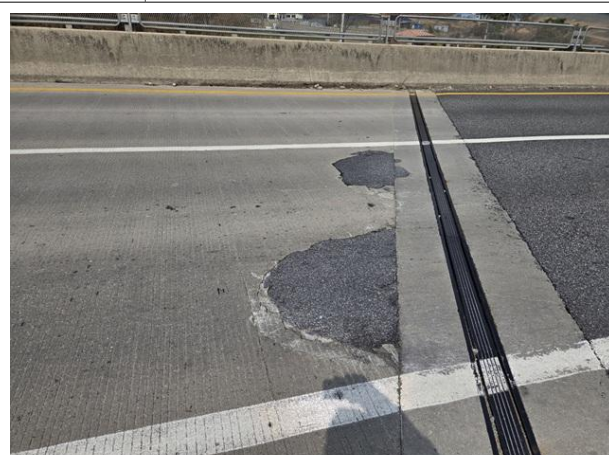
| No. | 부재 | 점검내용 | 발생원인 | 비고<br>(사진) |
|---|---|---|---|---|
| 3 | 교면포장 | 포장파손 | 보수됨 | 5, 6 |

| 사진5 | 교면포장 포장파손 보수됨 | 사진6 | 전회 |

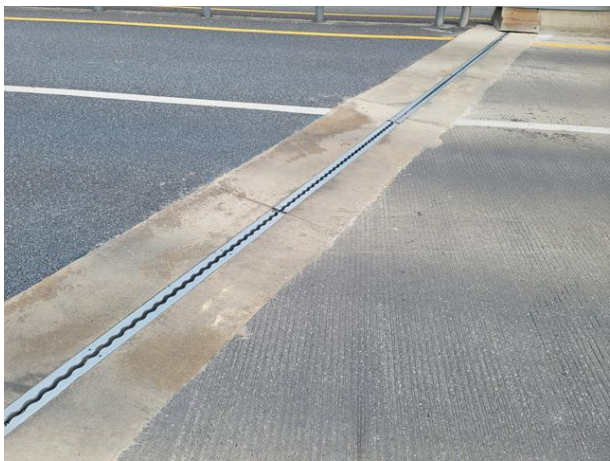
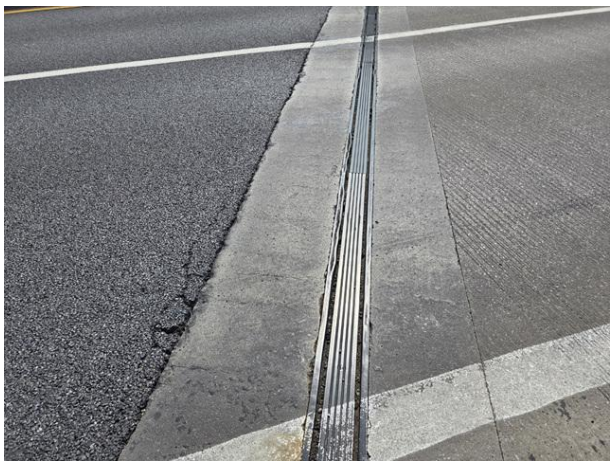
| No. | 부재 | 점검내용 | 발생원인 | 비고<br>(사진) |
|---|---|---|---|---|
| 4 | 신축이음 | 후타재 균열, 본체 파손 | 보수됨 | 7, 8 |

| 사진7 | 신축이음 후타재 균열, 본체파손 보수됨 | 사진8 | 전회 |

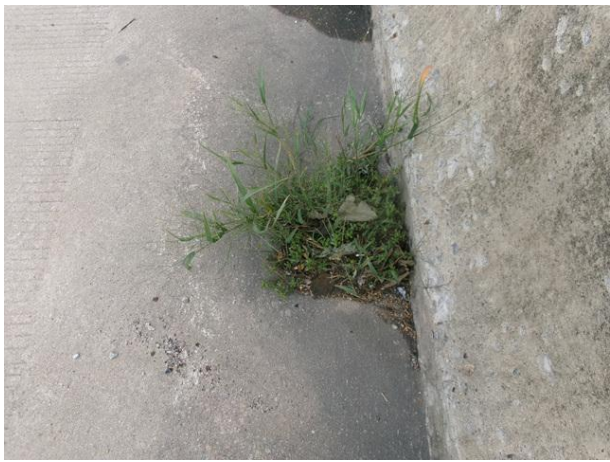
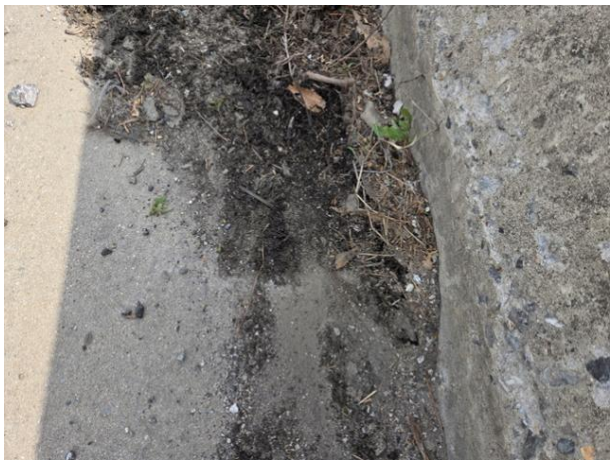
| No. | 부재 | 점검내용 | 발생원인 | 비고<br>(사진) |
|---|---|---|---|---|
| 5 | 배수시설 | 배수구 막힘 | 장기공용 | 9, 10 |

| 사진9 | 배수구 막힘 | 사진10 | 전회 |

| 구 분 | 손상내용 | 보수방안 | 손상<br>물량 | 보수<br>물량 | 단위 | 단가<br>(천원) | 개략공사비<br>(천원) | 우선<br>순위 |
|---|---|---|---|---|---|---|---|---|
| 배수시설 | 배수구 막힘 | 청소 | 3.00 | 3.00 | EA | 184 | 552 | 2 |

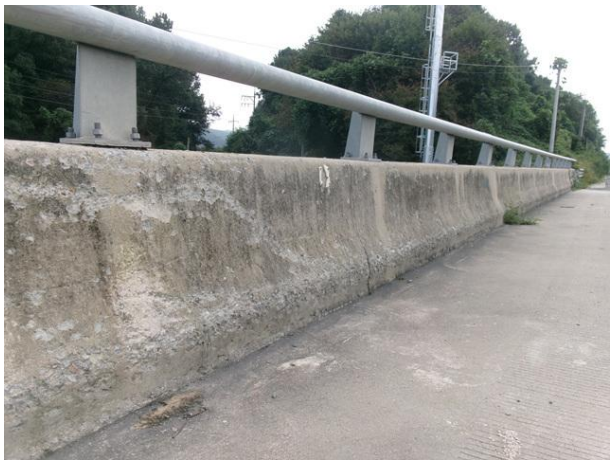
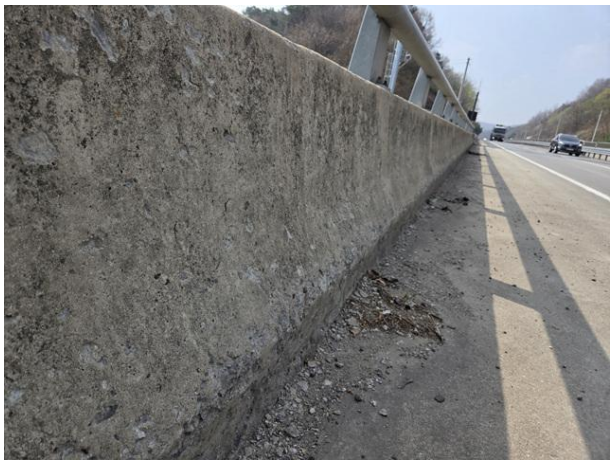
| No. | 부재 | 점검내용 | 발생원인 | 비고<br>(사진) |
|---|---|---|---|---|
| 6 | 방호벽 | 표면열화 | 장기공용, 수분접촉 | 11, 12 |

| 사진11 | 방호벽 표면열화 | 사진12 | 전회 |

| 구 분 | 손상내용 | 보수방안 | 손상<br>물량 | 보수<br>물량 | 단위 | 단가<br>(천원) | 개략공사비<br>(천원) | 우선<br>순위 |
|---|---|---|---|---|---|---|---|---|
| 방호벽 | 표면열화 | 표면보수 | 76.50 | 114.75 | m² | 250 | 28,688 | 3 |

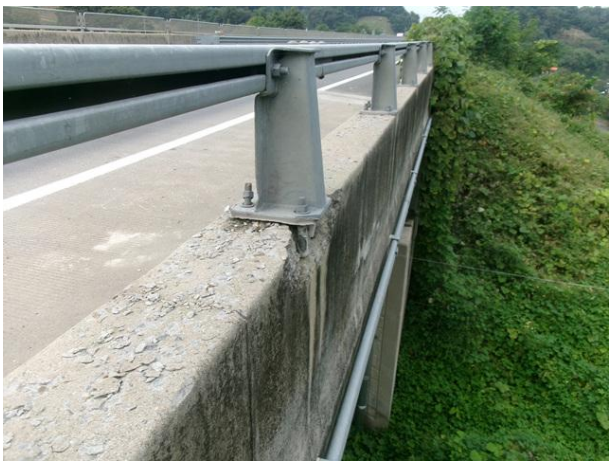
| No. | 부재 | 점검내용 | 발생원인 | 비고<br>(사진) |
|---|---|---|---|---|
| 7 | 방호벽 | 난간 볼트변형 | 외부충격 | 13 |

| 사진13 | 난간 볼트변형 | 사진14 | 점검로 설치필요 |

| 구 분 | 손상내용 | 보수방안 | 손상<br>물량 | 보수<br>물량 | 단위 | 단가<br>(천원) | 개략공사비<br>(천원) | 우선<br>순위 |
|---|---|---|---|---|---|---|---|---|
| | 난간 볼트변형 | 주의관찰 | 4.00 | 4.00 | EA | — | — | — |

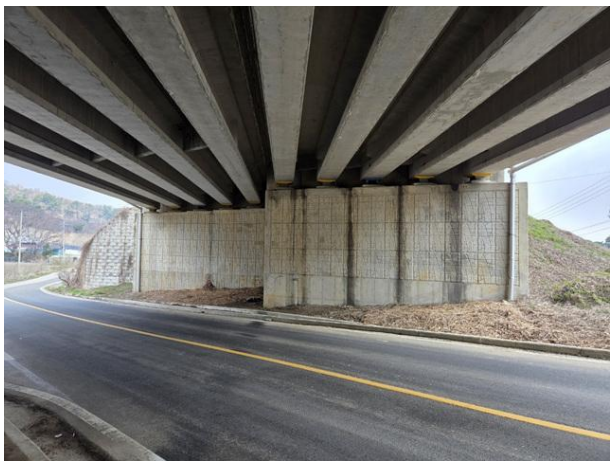
| No. | 부재 | 점검내용 | 발생원인 | 비고<br>(사진) |
|---|---|---|---|---|
| 8 | 기타시설 | 점검로 설치 필요 | - | 14 |

| 구 분 | 손상내용 | 보수방안 | 손상<br>물량 | 보수<br>물량 | 단위 | 단가<br>(천원) | 개략공사비<br>(천원) | 우선<br>순위 |
|---|---|---|---|---|---|---|---|---|
| 기타시설 | 점검로 설치필요 | 점검로설치 | 2.00 | 2.00 | EA | 2,798 | 5,596 | 2 |

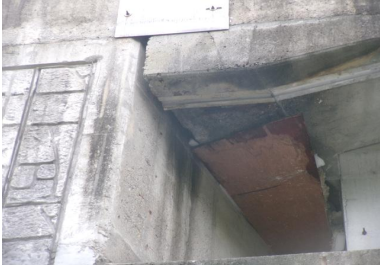
| 구 분 | 손상사진 | 유지관리시 주안점 | 비고 |
|---|---|---|---|
| 바닥판<br>하면 | | ◇손상의 추가발생 여부 확인. | |

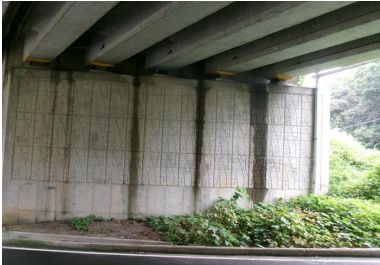
| 구 분 | 손상사진 | 유지관리시 주안점 | 비고 |
|---|---|---|---|
| 교대 | | ◇누수흔적이 발생.<br>◇손상의 진행 및 진전, 추가발생 여부확인 | |

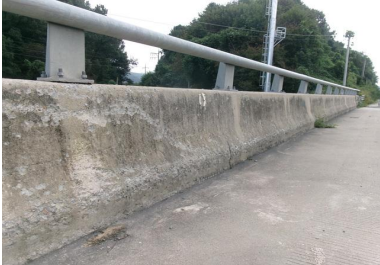
| 구 분 | 손상사진 | 유지관리시 주안점 | 비고 |
|---|---|---|---|
| 방호벽 | | ◇표면열화 손상의 진전여부 확인 | |
