## 5. 장원1교

## 5. 장원1교 정기안전점검

| 시설물명 | 장원1교 | | 시설물 번호 | BR2015-0000754 | |
| 시설물 위치 | 안성시 죽산면 장원리 37-3 | | 준공일자 | 2015년 12월 31일 | |

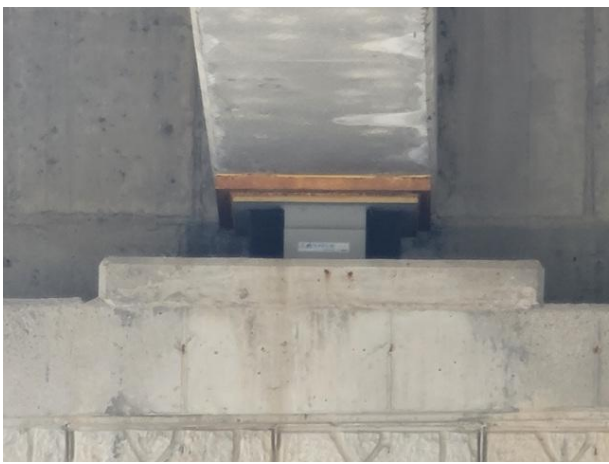
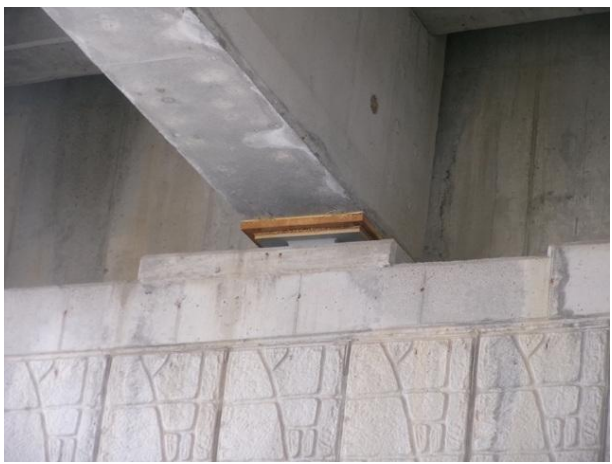
| No. | 부재 | 점검내용 | 발생원인 | 비고<br>(사진) |
|---|---|---|---|---|
| 1 | 교량받침 | 플레이트 부식 | 장기공용, 우수유입 | 1, 2 |

| 사진1 | 교량받침 플레이트 부식 | 사진2 | 전회 |

| 구 분 | 손상내용 | 보수방안 | 손상<br>물량 | 보수<br>물량 | 단위 | 단가<br>(천원) | 개략공사비<br>(천원) | 우선<br>순위 |
|---|---|---|---|---|---|---|---|---|
| 교량받침 | 받침부식 | 재도장 | 16.00 | 16.00 | EA | 415 | 6,640 | 2 |

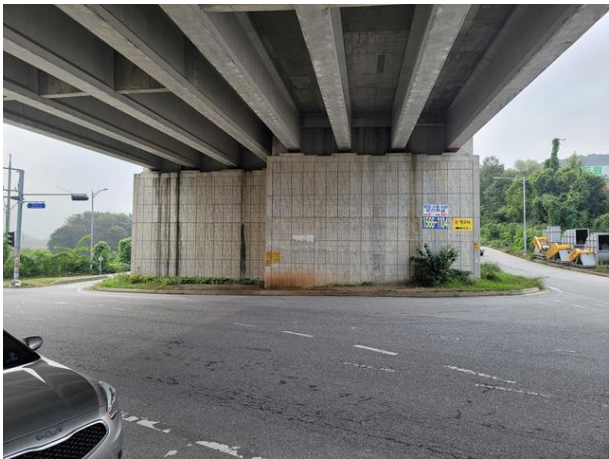
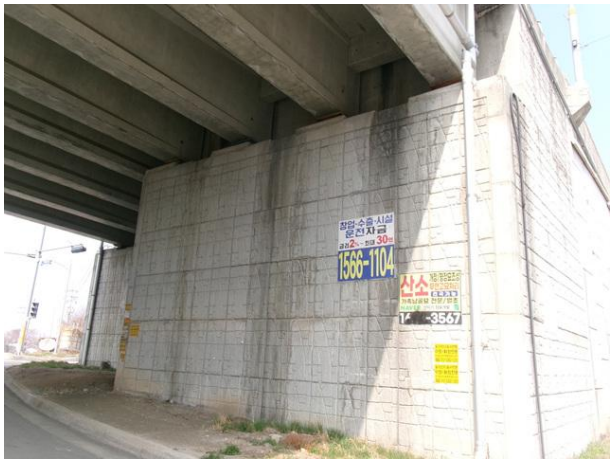
| No. | 부재 | 점검내용 | 발생원인 | 비고<br>(사진) |
|---|---|---|---|---|
| 2 | 교대 | 누수흔적 | 우수유입 | 4, 4 |

| 사진3 | 교대 누수흔적 | 사진4 | 전회 |

| 구 분 | 손상내용 | 보수방안 | 손상<br>물량 | 보수<br>물량 | 단위 | 단가<br>(천원) | 개략공사비<br>(천원) | 우선<br>순위 |
|---|---|---|---|---|---|---|---|---|
| 교대 | 누수흔적 | 표면보수 | 22.80 | 34.20 | m <sup>2</sup> | 250 | 8,550 | 2 |

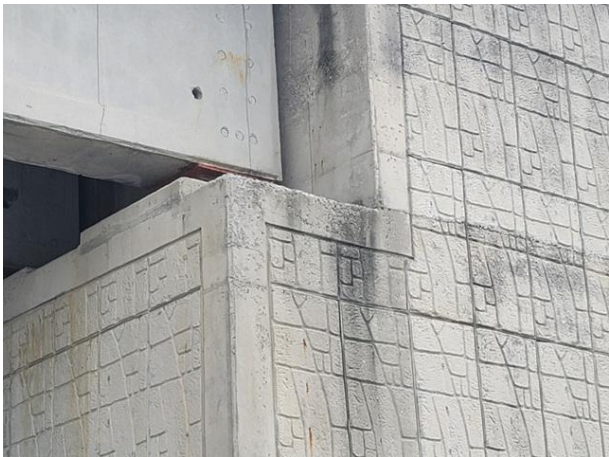
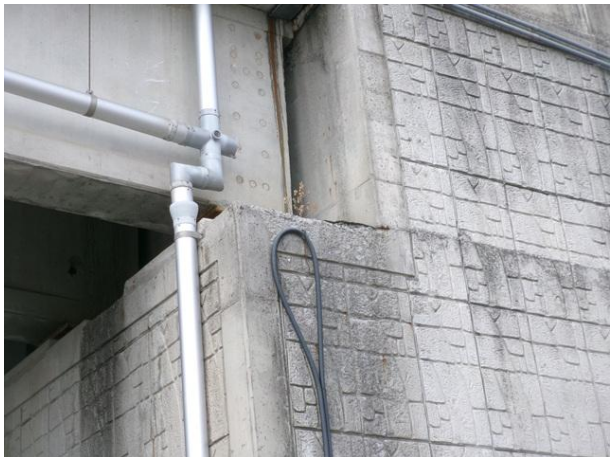
| No. | 부재 | 점검내용 | 발생원인 | 비고<br>(사진) |
|---|---|---|---|---|
| 3 | 교대 | 박리 | 장기공용, 우수유입 | 5, 6 |

| 사진5 | 교대 박리 | 사진6 | 전회 |

| 구 분 | 손상내용 | 보수방안 | 손상<br>물량 | 보수<br>물량 | 단위 | 단가<br>(천원) | 개략공사비<br>(천원) | 우선<br>순위 |
|---|---|---|---|---|---|---|---|---|
| | 박리 | 단면보수 | 1.60 | 2.40 | m <sup>2</sup> | 960 | 2,304 | 2 |

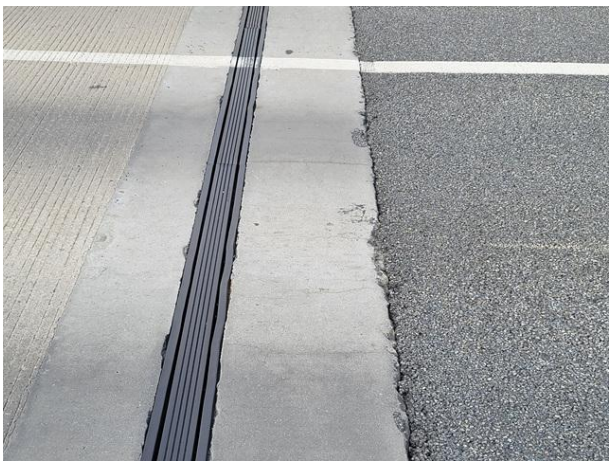
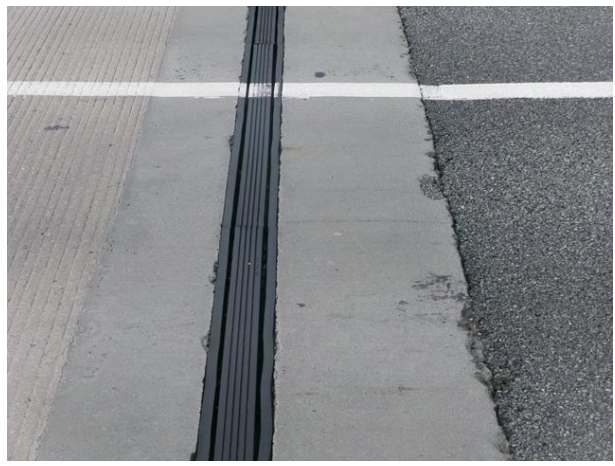
| No. | 부재 | 점검내용 | 발생원인 | 비고<br>(사진) |
|---|---|---|---|---|
| 4 | 신축이음 | 후타재 균열(폭 0.3mm미만) | 장기공용, 온도 및 건조수축 등 | 7, 8 |

| 사진7 | 후타재 균열 | 사진8 | 전회 |

| 구 분 | 손상내용 | 보수방안 | 손상<br>물량 | 보수<br>물량 | 단위 | 단가<br>(천원) | 개략공사비<br>(천원) | 우선<br>순위 |
|---|---|---|---|---|---|---|---|---|
| | 후타재 균열(0.3mm미만) | 주의관찰 | 11.50 | 4.31 | m <sup>2</sup> | — | — | — |

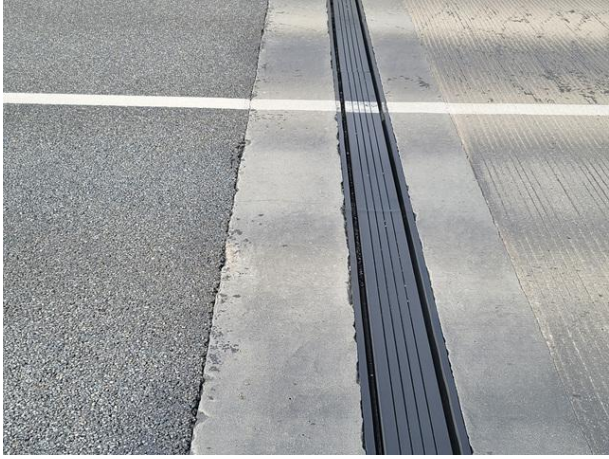
| 사진9 | 후타재 균열 | 사진10 | 후타재 파손 |

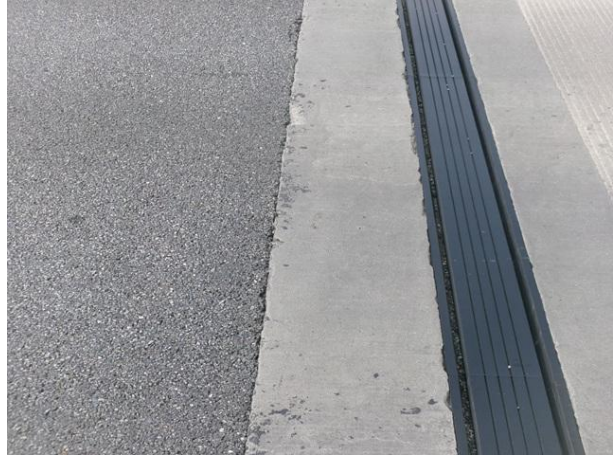
| No. | 부재 | 점검내용 | 발생원인 | 비고<br>(사진) |
|---|---|---|---|---|
| 5 | 신축이음 | 후타재 파손 | 외부충격 | 9, 10 |

| 구 분 | 손상내용 | 보수방안 | 손상<br>물량 | 보수<br>물량 | 단위 | 단가<br>(천원) | 개략공사비<br>(천원) | 우선<br>순위 |
|---|---|---|---|---|---|---|---|---|
| | 후타재 파손 | 주의관찰 | 0.62 | 0.93 | m <sup>2</sup> | — | — | — |

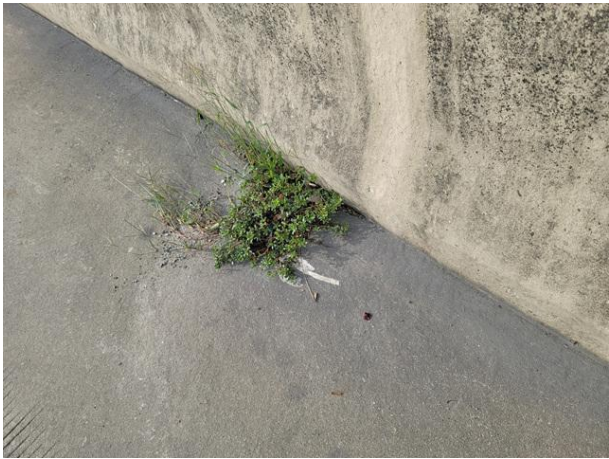
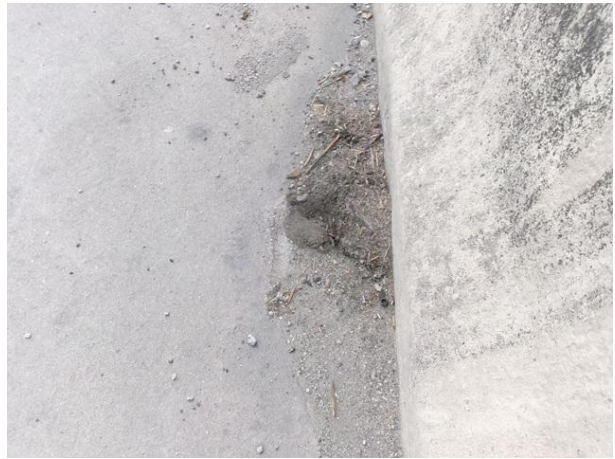
| No. | 부재 | 점검내용 | 발생원인 | 비고<br>(사진) |
|---|---|---|---|---|
| 6 | 배수시설 | 배수구 막힘 | 이물질퇴적 | 11, 12 |

| 사진11 | 배수구 막힘 | 사진12 | 전회 |

| 구 분 | 손상내용 | 보수방안 | 손상<br>물량 | 보수<br>물량 | 단위 | 단가<br>(천원) | 개략공사비<br>(천원) | 우선<br>순위 |
|---|---|---|---|---|---|---|---|---|
| 배수시설 | 배수구 막힘 | 청소 | 2.00 | 2.00 | EA | 184 | 368 | 2 |

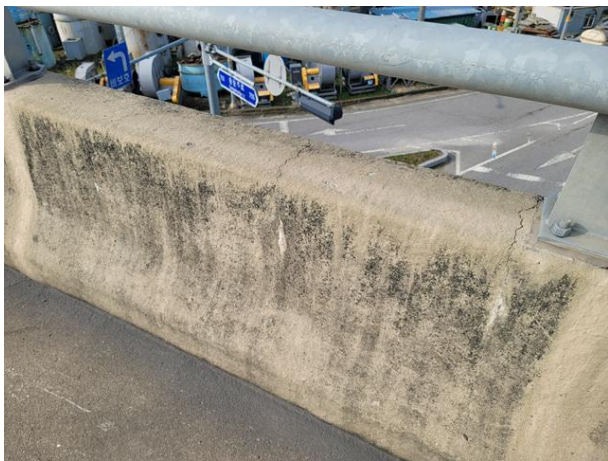
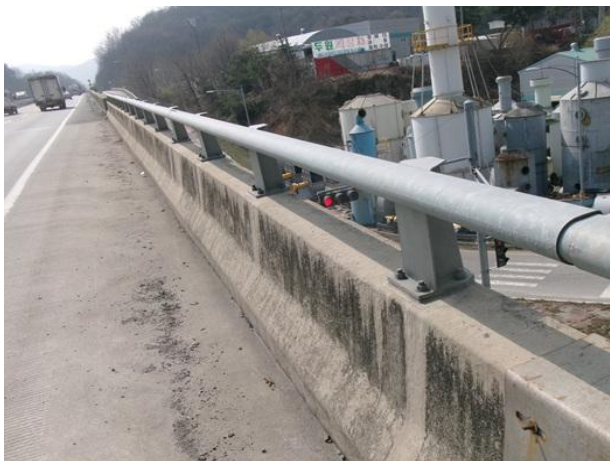
| No. | 부재 | 점검내용 | 발생원인 | 비고<br>(사진) |
|---|---|---|---|---|
| 7 | 방호벽 | 균열(폭 0.3mm이상) | 장기공용, 온도 및 건조수축 등 | 13, 14 |

| 사진13 | 방호벽 균열 | 사진14 | 전회 |

| 구 분 | 손상내용 | 보수방안 | 손상<br>물량 | 보수<br>물량 | 단위 | 단가<br>(천원) | 개략공사비<br>(천원) | 우선<br>순위 |
|---|---|---|---|---|---|---|---|---|
| 난간 및<br>연석 | 균열(0.3mm이상) | 주의관찰 | 0.80 | 1.20 | m | — | — | — |

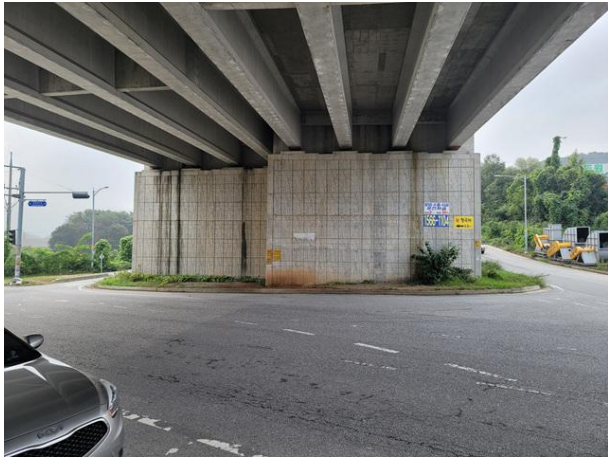
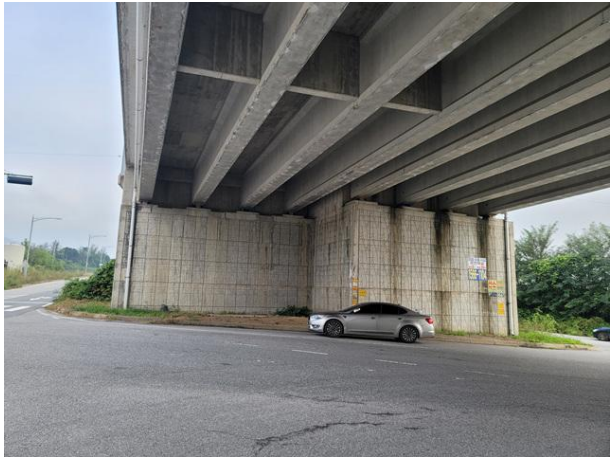
| No. | 부재 | 점검내용 | 발생원인 | 비고<br>(사진) |
|---|---|---|---|---|
| 8 | 기타시설 | 점검로 설치 필요 | - | 15, 16 |

| 사진15 | 점검로 설치필요(A1) | 사진16 | 점검로 설치필요(A2) |

| 구 분 | 손상내용 | 보수방안 | 손상<br>물량 | 보수<br>물량 | 단위 | 단가<br>(천원) | 개략공사비<br>(천원) | 우선<br>순위 |
|---|---|---|---|---|---|---|---|---|
| 기타시설 | 점검로 설치필요 | 점검로설치 | 2.00 | 2.00 | EA | 2,798 | 5,596 | 2 |

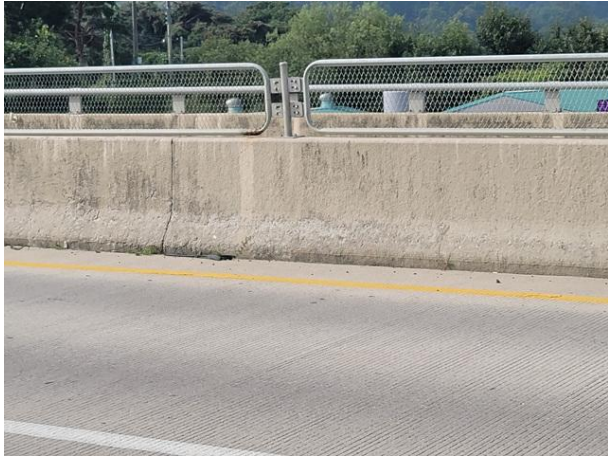
| No. | 부재 | 점검내용 | 발생원인 | 비고<br>(사진) |
|---|---|---|---|---|
| 9 | 방호벽 | 중분대 표면열화 | 장기공용, 우수유입 | 17 |

| 사진17 | 중앙분리대 표면열화 | 사진18 | 바닥판하면 층분리 |

| 구 분 | 손상내용 | 보수방안 | 손상<br>물량 | 보수<br>물량 | 단위 | 단가<br>(천원) | 개략공사비<br>(천원) | 우선<br>순위 |
|---|---|---|---|---|---|---|---|---|
| | 표면열화 | 주의관찰 | 11.50 | 17.25 | m <sup>2</sup> | — | — | — |

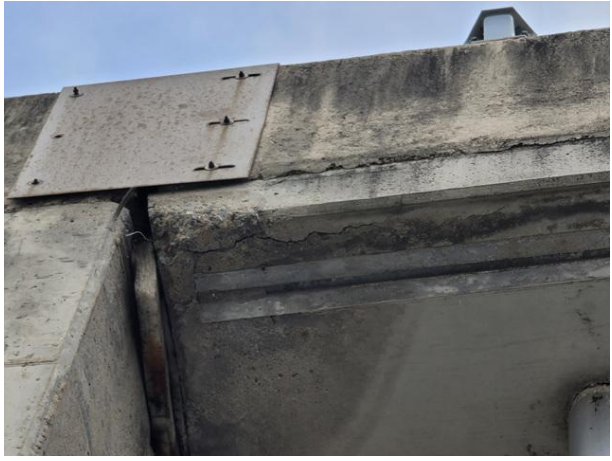
| No. | 부재 | 점검내용 | 발생원인 | 비고<br>(사진) |
|---|---|---|---|---|
| 10 | 바닥판하면 | 층분리 | 시공미흡 | 18 |

| 구 분 | 손상내용 | 보수방안 | 손상<br>물량 | 보수<br>물량 | 단위 | 단가<br>(천원) | 개략공사비<br>(천원) | 우선<br>순위 |
|---|---|---|---|---|---|---|---|---|
| 바닥판 | 충분리 | 단면보수 | 0.50 | 0.75 | m <sup>2</sup> | 960 | 720 | 2 |

주요손상으로 교대 박리, 바닥판하면 층분리는 지속적인 관찰이 필요하며, 단면보수를 통한 유지관리가 요망된다.

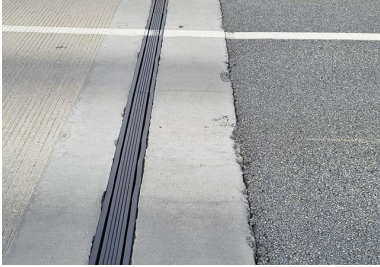
| 구 분 | 손상사진 | 유지관리시 주안점 | 비고 |
|---|---|---|---|
| 신축<br>이음 | | ◇손상의 추가발생 여부 확인. 재포장 필요한 상태. | |

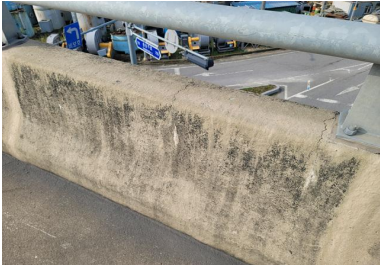
| 구 분 | 손상사진 | 유지관리시 주안점 | 비고 |
|---|---|---|---|
| 방호벽 | | ◇손상의 진행 및 진전, 추가발생 여부확인 | |

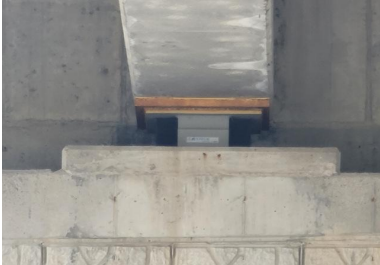
| 구 분 | 손상사진 | 유지관리시 주안점 | 비고 |
|---|---|---|---|
| 받침<br>장치 | | ◇플레이트 부식 진전여부 확인 | |

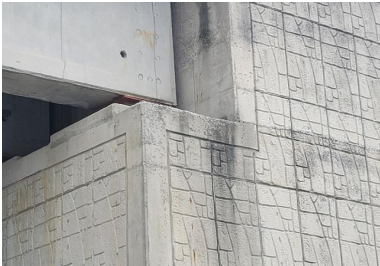
| 구 분 | 손상사진 | 유지관리시 주안점 | 비고 |
|---|---|---|---|
| 교대 | | ◇누수흔적, 박리 등 발생<br>◇손상의 진행 및 진전, 추가발생 여부확인 | |

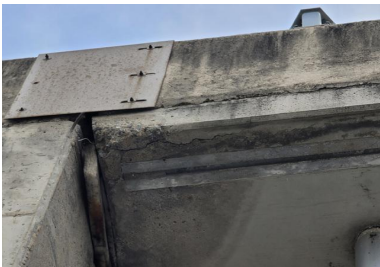
| 구 분 | 손상사진 | 유지관리시 주안점 | 비고 |
|---|---|---|---|
| 바닥판<br>하면 | | ◇손상의 진행 및 진전, 추가발생 여부확인 | |
