## 6. 매산교

## 6. 매산교 정기안전점검

| 시설물명 | 매산교 | | 시설물 번호 | BR2015-0000755 | |
| 시설물 위치 | 안성시 죽산면 매산리 407-7 | | 준공일자 | 2015년 12월 31일 | |

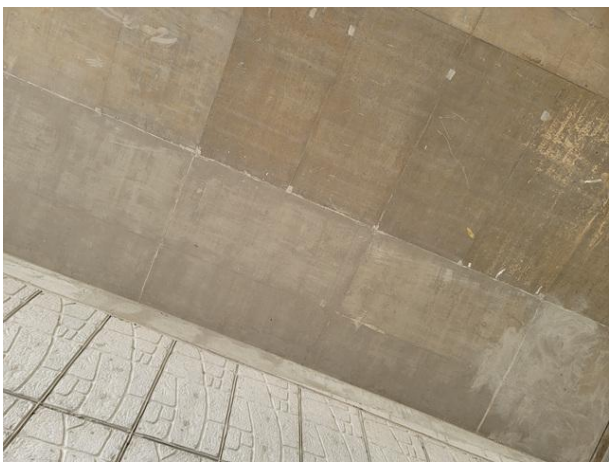
| No. | 부재 | 점검내용 | 발생원인 | 비고<br>(사진) |
|---|---|---|---|---|
| 1 | 바닥판 | 균열(폭 0.3mm미만) | 시공미흡, 온도 및 건조수축 등 | 1, 2 |

| 사진1 | 바닥판하면 균열(폭 0.3mm미만) | 사진2 | 전회 |

| 구 분 | 손상내용 | 보수방안 | 손상<br>물량 | 보수<br>물량 | 단위 | 단가<br>(천원) | 개략공사비<br>(천원) | 우선<br>순위 |
|---|---|---|---|---|---|---|---|---|
| 바닥판<br>하면 | 균열(폭 0.3mm미만) | 표면보수 | 7.00 | 2.63 | m <sup>2</sup> | 299 | 786 | 2 |

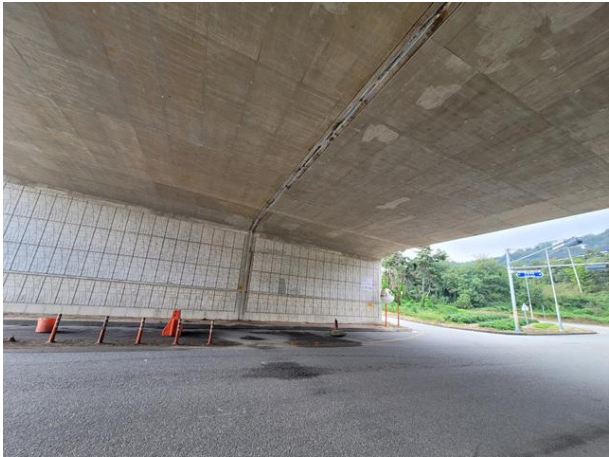
| No. | 부재 | 점검내용 | 발생원인 | 비고<br>(사진) |
|---|---|---|---|---|
| 2 | 바닥판 | 실란트 열화 | 장기공용 | 3, 4 |

| 사진3 | 바닥판하면 실란트 열화 및 누수 | 사진4 | 전회 |

| 구 분 | 손상내용 | 보수방안 | 손상<br>물량 | 보수<br>물량 | 단위 | 단가<br>(천원) | 개략공사비<br>(천원) | 우선<br>순위 |
|---|---|---|---|---|---|---|---|---|
| | 실란트 열화 | 실란트충진 | 18.00 | 27.00 | m | 45 | 1,215 | 2 |

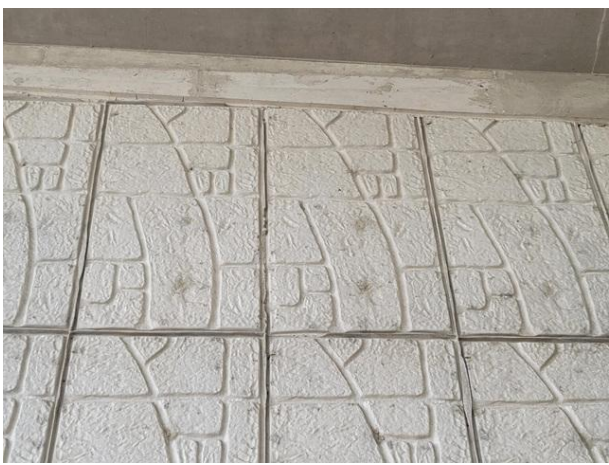
| No. | 부재 | 점검내용 | 발생원인 | 비고<br>(사진) |
|---|---|---|---|---|
| 3 | 교대 | 균열(폭 0.3mm이상) | 시공미흡, 온도 및 건조수축 등 | 5, 6 |

| 사진5 | 교대 균열(폭 0.3mm이상) | 사진6 | 전회 |

| 구 분 | 손상내용 | 보수방안 | 손상<br>물량 | 보수<br>물량 | 단위 | 단가<br>(천원) | 개략공사비<br>(천원) | 우선<br>순위 |
|---|---|---|---|---|---|---|---|---|
| | 균열(폭 0.3mm이상) | 주입보수 | 26.00 | 39.00 | m | 103 | 4,017 | 2 |

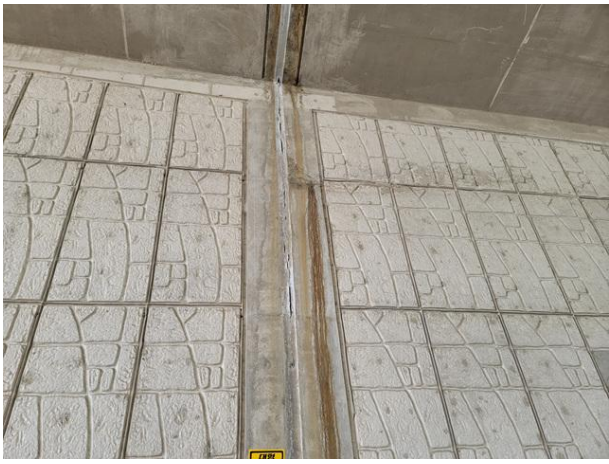
| No. | 부재 | 점검내용 | 발생원인 | 비고<br>(사진) |
|---|---|---|---|---|
| 4 | 교대 | 실란트 열화 | 장기공용 | 7, 8 |

| 사진7 | 교대 실란트 열화 | 사진8 | 전회 |

| 구 분 | 손상내용 | 보수방안 | 손상<br>물량 | 보수<br>물량 | 단위 | 단가<br>(천원) | 개략공사비<br>(천원) | 우선<br>순위 |
|---|---|---|---|---|---|---|---|---|
| | 실란트 열화 | 실란트처리 | 3.00 | 4.50 | m | 1 | 5 | 2 |

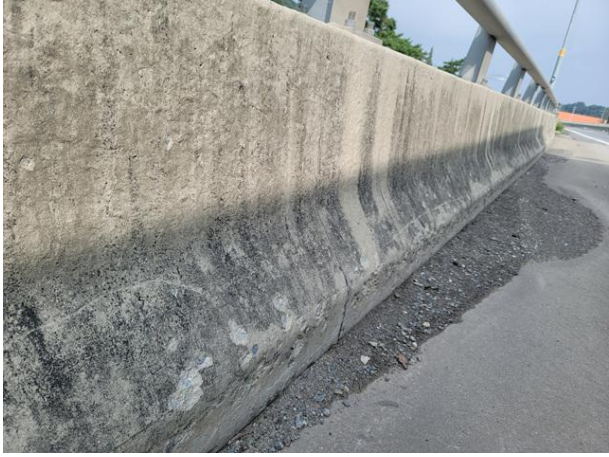
| No. | 부재 | 점검내용 | 발생원인 | 비고<br>(사진) |
|---|---|---|---|---|
| 5 | 방호벽 | 표면박리 | 장기공용, 외기접촉 | 9, 10 |

| 사진9 | 방호벽 표면박리 | 사진10 | 전회 |

| 구 분 | 손상내용 | 보수방안 | 손상<br>물량 | 보수<br>물량 | 단위 | 단가<br>(천원) | 개략공사비<br>(천원) | 우선<br>순위 |
|---|---|---|---|---|---|---|---|---|
| 방호벽 | 표면박리 | 단면보수 | 22.00 | 33.00 | m <sup>2</sup> | 960 | 31,680 | 3 |

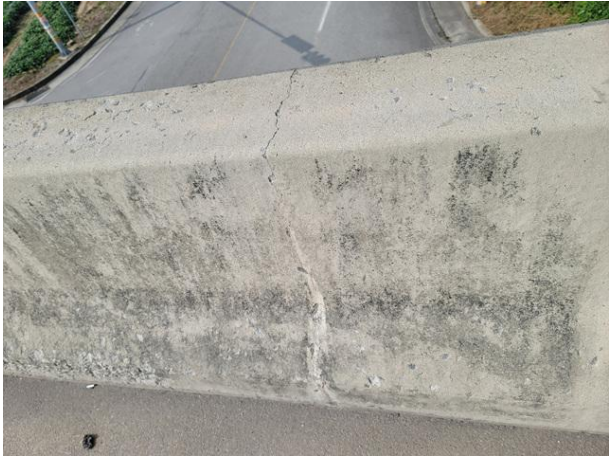
| No. | 부재 | 점검내용 | 발생원인 | 비고<br>(사진) |
|---|---|---|---|---|
| 6 | 방호벽 | 균열(폭 0.3mm이상) | 시공미흡, 온도 및 건조수축 등 | 11 |

| 사진11 | 방호벽 균열(폭 0.3mm이상) | 사진12 | 교면포장 식생 |

| 구 분 | 손상내용 | 보수방안 | 손상<br>물량 | 보수<br>물량 | 단위 | 단가<br>(천원) | 개략공사비<br>(천원) | 우선<br>순위 |
|---|---|---|---|---|---|---|---|---|
| | 균열(폭 0.3mm이상) | 주의관찰 | 13.00 | 19.50 | m | — | — | — |

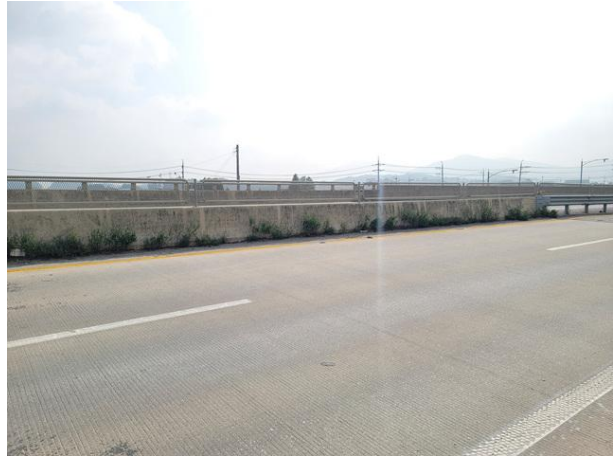
| No. | 부재 | 점검내용 | 발생원인 | 비고<br>(사진) |
|---|---|---|---|---|
| 7 | 교면포장 | 식생 | 장기공용, 우수유입 | 12 |

| 구 분 | 손상내용 | 보수방안 | 손상<br>물량 | 보수<br>물량 | 단위 | 단가<br>(천원) | 개략공사비<br>(천원) | 우선<br>순위 |
|---|---|---|---|---|---|---|---|---|
| 교면포장 | 식생 | 정비 | 18.00 | 27.00 | m | 7 | 189 | 3 |

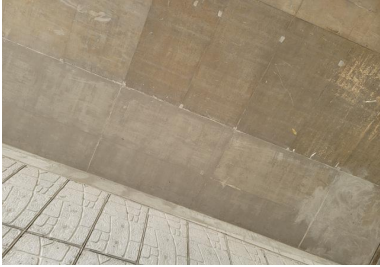
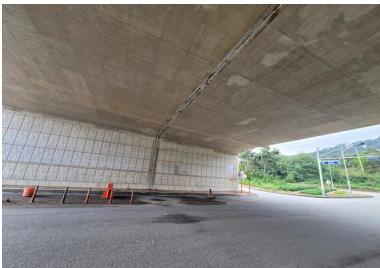
| 구 분 | 손상사진 | 유지관리시 주안점 | 비고 |
|---|---|---|---|
| 바닥판<br>하면 | | ◇균열 및 조인트부 실란트열화<br>◇손상의 진행 및 진전, 추가발생 여부확인 | |

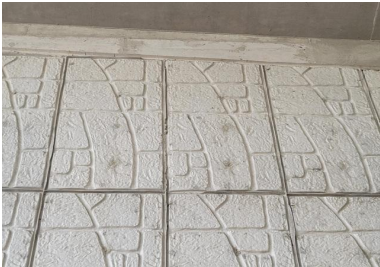
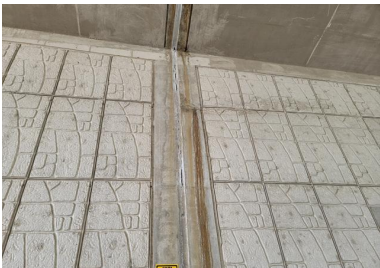
| 구 분 | 손상사진 | 유지관리시 주안점 | 비고 |
|---|---|---|---|
| 교대 | | ◇균열, 박리 등 발생<br>◇손상의 진행 및 진전, 추가발생 여부확인 | |

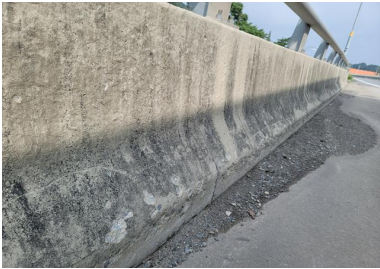
| 구 분 | 손상사진 | 유지관리시 주안점 | 비고 |
|---|---|---|---|
| 방호벽 | | ◇표면열화 발생<br>◇손상의 진행 및 진전, 추가발생 여부확인 | |
