## 9. 청안2교

## 9. 청안2교 정기안전점검

| 시설물명 | 청안2교 | | 시설물 번호 | BR2015-0000757 | |
| 시설물 위치 | 경기도 여주시 점동면 청안리 118-3 | | 준공일자 | 2015년 12월 31일 | |

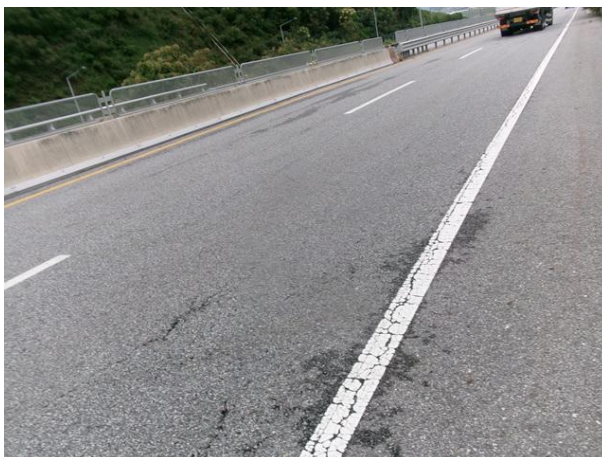
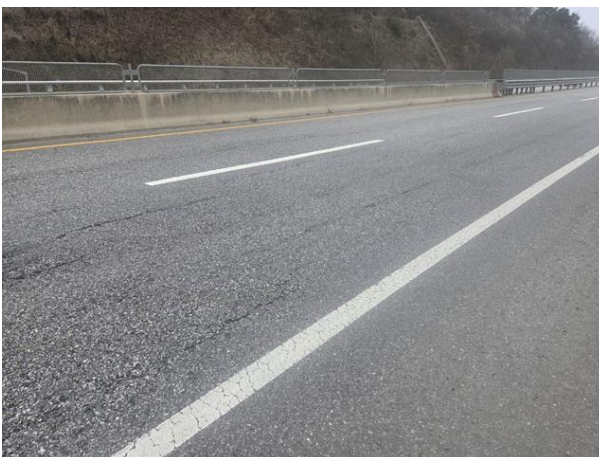
| No. | 부재 | 점검내용 | 발생원인 | 비고<br>(사진) |
|---|---|---|---|---|
| 1 | 교면포장 | 아스콘 균열, 망상균열 | 장기공용, 우수유입 | 1, 2 |

| 사진1 | 교면포장 아스콘 균열 | 사진2 | 전회 |

주요손상으로 교면포장 파손은 전반적으로 손상률이 14.3% 정도이며, 통행차량의 주행성에 영향을 미치는 정도가 심하므로 전면재포장이 필요한 상태이다.

| 구 분 | 손상내용 | 보수방안 | 손상<br>물량 | 보수<br>물량 | 단위 | 단가<br>(천원) | 개략공사비<br>(천원) | 우선<br>순위 |
|---|---|---|---|---|---|---|---|---|
| 교면포장 | 아스콘 균열, 망상균열 | 전면재포장<br>(아스콘) | 375.00 | 731.00 | m <sup>2</sup> | 138 | 100,878 | 1 |

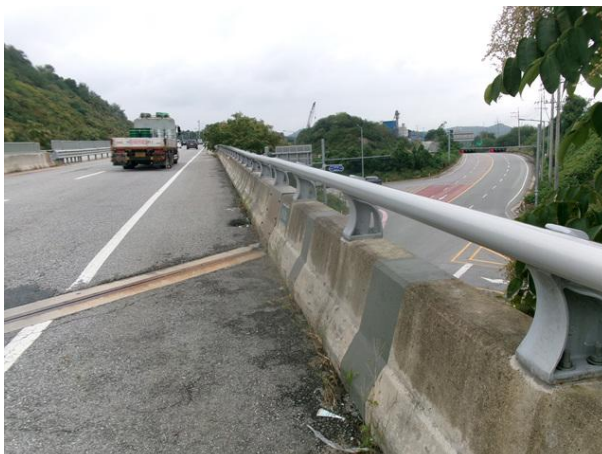
| No. | 부재 | 점검내용 | 발생원인 | 비고<br>(사진) |
|---|---|---|---|---|
| 2 | 방호벽 | 균열(폭 0.3mm이상) | 보수됨 | 3 |

| 사진3 | 방호벽 균열 보수됨 | 사진4 | 방호벽 균열 |

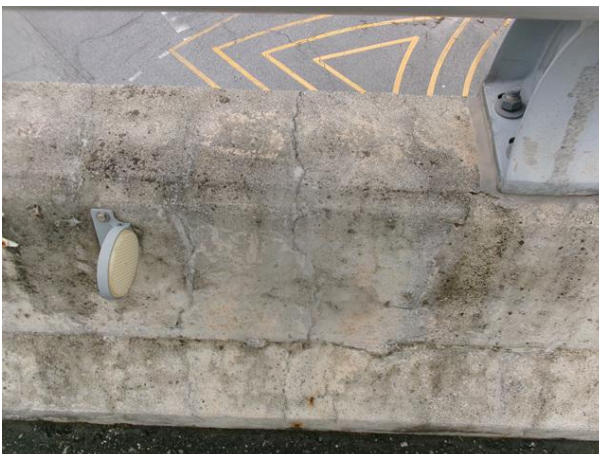
| No. | 부재 | 점검내용 | 발생원인 | 비고<br>(사진) |
|---|---|---|---|---|
| 3 | 방호벽 | 균열(폭 0.3mm이상) | 시공미흡, 장기공용, 우수유입 | 4 |

| 구 분 | 손상내용 | 보수방안 | 손상<br>물량 | 보수<br>물량 | 단위 | 단가<br>(천원) | 개략공사비<br>(천원) | 우선<br>순위 |
|---|---|---|---|---|---|---|---|---|
| 난간<br>및<br>연석 | 균열(0.3mm이상) | 주의관찰 | 7.00 | 10.50 | m | — | — | — |

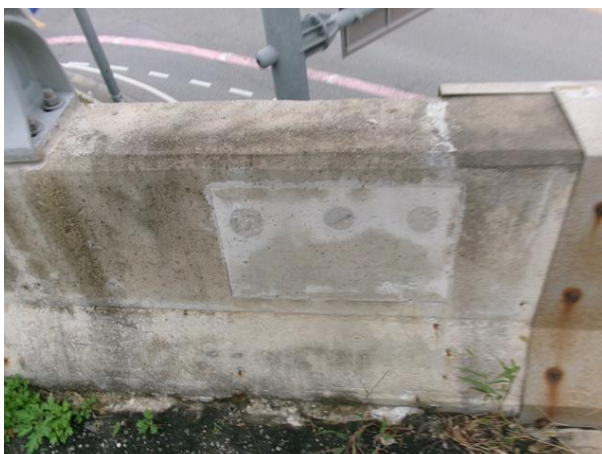
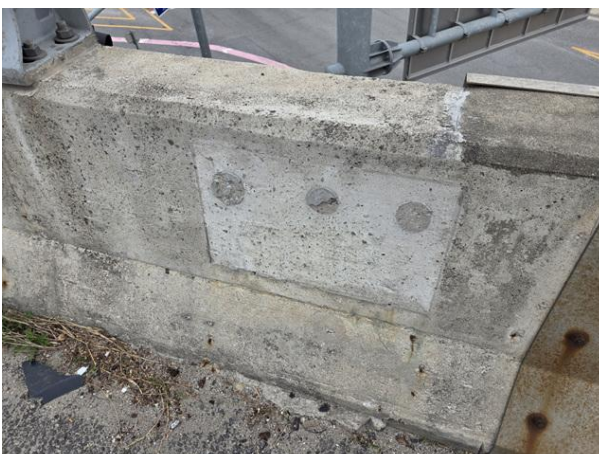
| No. | 부재 | 점검내용 | 발생원인 | 비고<br>(사진) |
|---|---|---|---|---|
| 4 | 방호벽 | 설명판 망실 | 외부충격 | 5, 6 |

| 사진5 | 방호벽 설명판 망실 | 사진6 | 전회 |

| 구 분 | 손상내용 | 보수방안 | 손상<br>물량 | 보수<br>물량 | 단위 | 단가<br>(천원) | 개략공사비<br>(천원) | 우선<br>순위 |
|---|---|---|---|---|---|---|---|---|
| | 설명판 망실 | 주의관찰 | 3.00 | 3.00 | EA | — | — | — |

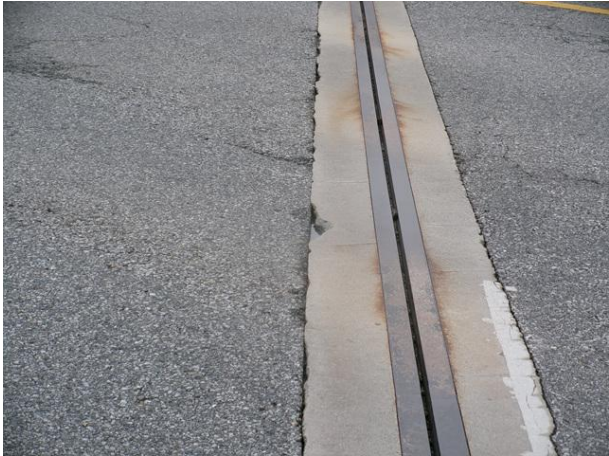
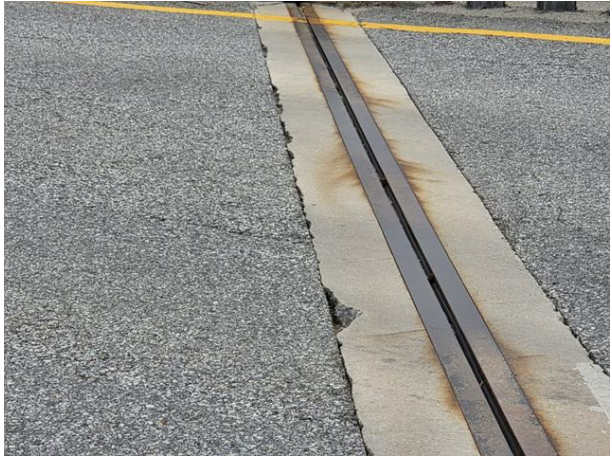
| No. | 부재 | 점검내용 | 발생원인 | 비고<br>(사진) |
|---|---|---|---|---|
| 5 | 신축이음 | 후타재 파손 | 외부충격 | 7, 8 |

| 사진7 | 신축이음 후타재 파손 | 사진8 | 전회 |

| 구 분 | 손상내용 | 보수방안 | 손상<br>물량 | 보수<br>물량 | 단위 | 단가<br>(천원) | 개략공사비<br>(천원) | 우선<br>순위 |
|---|---|---|---|---|---|---|---|---|
| 신축이음 | 후타재 파손 | 주의관찰 | 1.57 | 2.36 | m <sup>2</sup> | — | — | — |

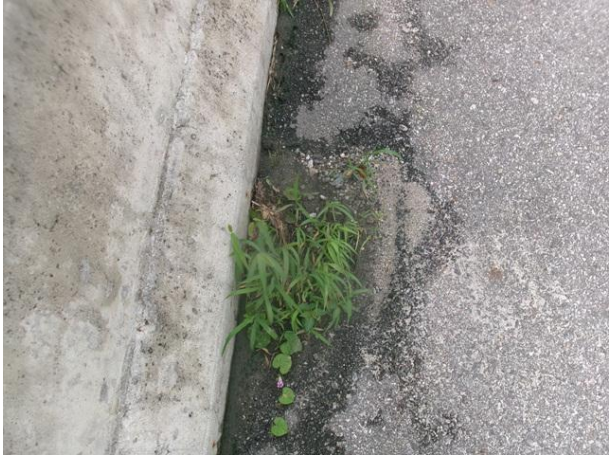
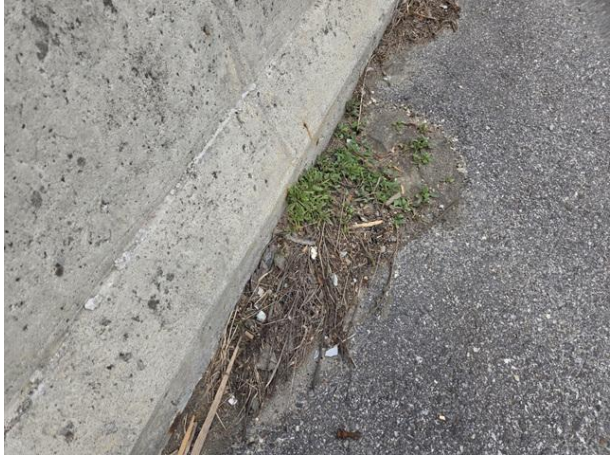
| No. | 부재 | 점검내용 | 발생원인 | 비고<br>(사진) |
|---|---|---|---|---|
| 6 | 배수시설 | 배수구 막힘 | 장기공용, 우수유입 | 9, 10 |

| 사진9 | 배수시설 배수구 막힘 | 사진10 | 전회 |

| 구 분 | 손상내용 | 보수방안 | 손상<br>물량 | 보수<br>물량 | 단위 | 단가<br>(천원) | 개략공사비<br>(천원) | 우선<br>순위 |
|---|---|---|---|---|---|---|---|---|
| 배수시설 | 배수구 막힘 | 청소 | 3.00 | 3.00 | EA | 153 | 459 | 3 |

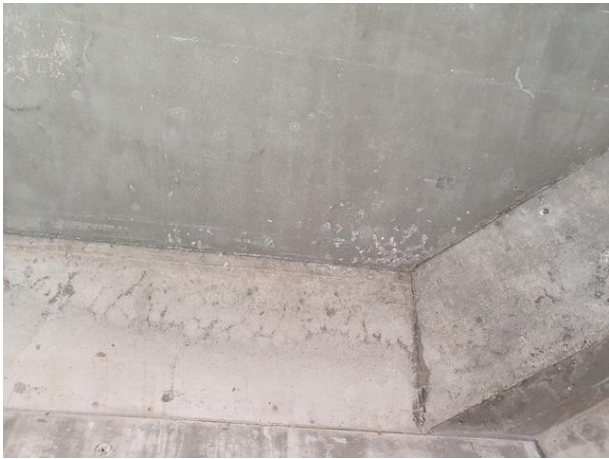
| No. | 부재 | 점검내용 | 발생원인 | 비고<br>(사진) |
|---|---|---|---|---|
| 7 | 바닥판하면 | 백태 | 시공미흡, 장기공용, 우수유입 | 11 |

| 사진11 | 바닥판하면 백태 | 사진12 | 바닥판하면 파손 및 철근노출 |

| 구 분 | 손상내용 | 보수방안 | 손상<br>물량 | 보수<br>물량 | 단위 | 단가<br>(천원) | 개략공사비<br>(천원) | 우선<br>순위 |
|---|---|---|---|---|---|---|---|---|
| 바닥판<br>하면 | 백태 | 표면보수 | 211.20 | 316.80 | m <sup>2</sup> | 299 | 94,723 | 2 |

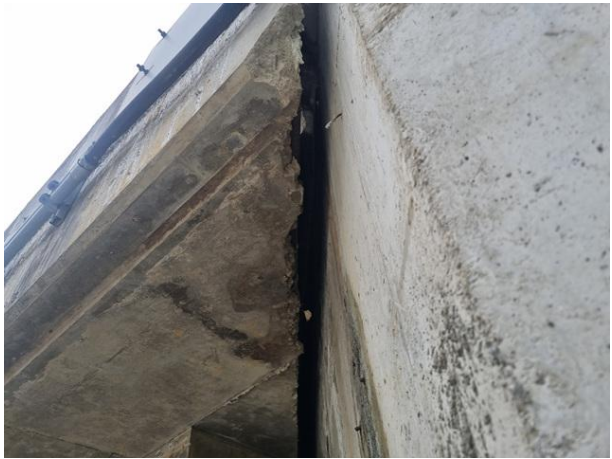
| No. | 부재 | 점검내용 | 발생원인 | 비고<br>(사진) |
|---|---|---|---|---|
| 8 | 바닥판하면 | 파손 및 철근노출 | 시공미흡, 장기공용, 우수유입 | 12 |

| 구 분 | 손상내용 | 보수방안 | 손상<br>물량 | 보수<br>물량 | 단위 | 단가<br>(천원) | 개략공사비<br>(천원) | 우선<br>순위 |
|---|---|---|---|---|---|---|---|---|
| | 파손 및 철근노출 | 단면보수(방청) | 0.20 | 0.30 | m <sup>2</sup> | 1,344 | 403 | 2 |

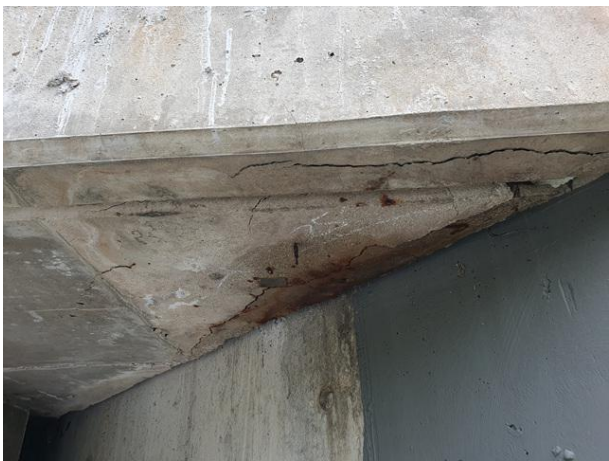
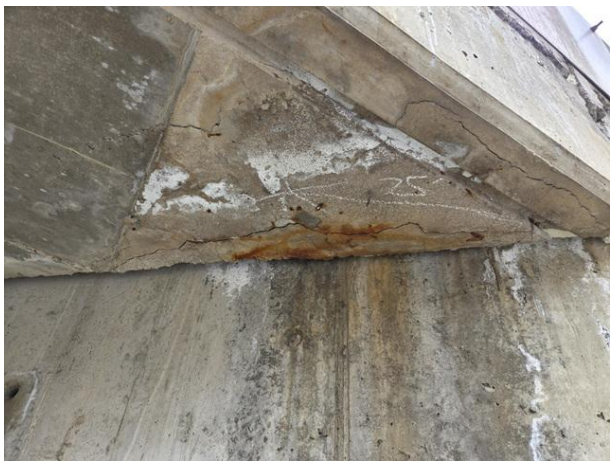
| No. | 부재 | 점검내용 | 발생원인 | 비고<br>(사진) |
|---|---|---|---|---|
| 9 | 바닥판하면 | 충분리 | 시공미흡, 장기공용, 우수유입 | 13, 14 |

| 사진13 | 바닥판하면 층분리 | 사진14 | 전회 |

| 구 분 | 손상내용 | 보수방안 | 손상<br>물량 | 보수<br>물량 | 단위 | 단가<br>(천원) | 개략공사비<br>(천원) | 우선<br>순위 |
|---|---|---|---|---|---|---|---|---|
| | 충분리 | 단면보수 | 0.50 | 0.75 | m <sup>2</sup> | 1,152 | 864 | 2 |

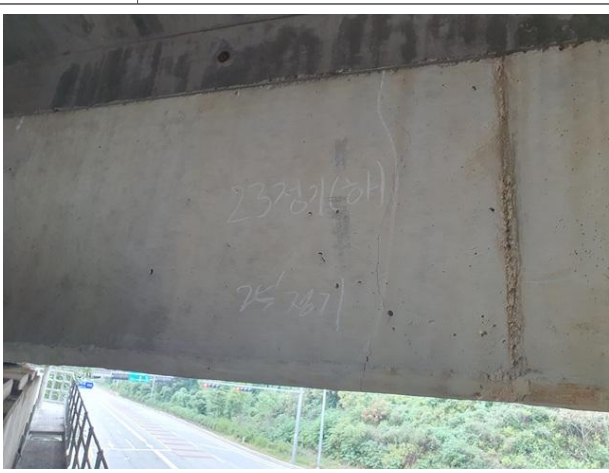
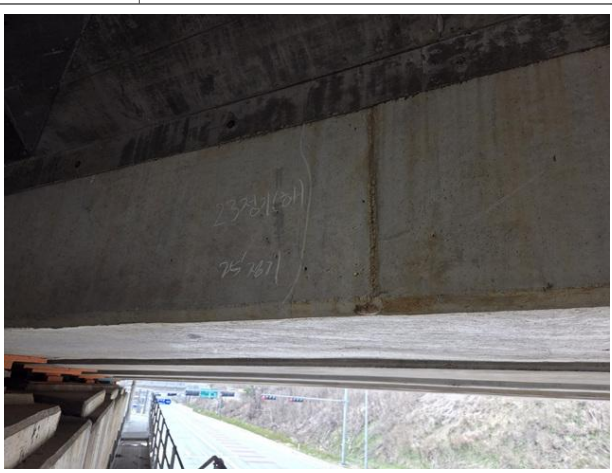
| No. | 부재 | 점검내용 | 발생원인 | 비고<br>(사진) |
|---|---|---|---|---|
| 10 | 거더 | 균열(폭 0.3mm미만) | 시공미흡, 장기공용, 우수유입 | 15, 16 |

| 사진15 | 거더 균열(폭 0.3mm미만) | 사진16 | 전회 |

| 구 분 | 손상내용 | 보수방안 | 손상<br>물량 | 보수<br>물량 | 단위 | 단가<br>(천원) | 개략공사비<br>(천원) | 우선<br>순위 |
|---|---|---|---|---|---|---|---|---|
| 거더 | 균열(0.3mm미만) | 표면보수 | 13.00 | 4.88 | m <sup>2</sup> | 299 | 1,459 | 3 |

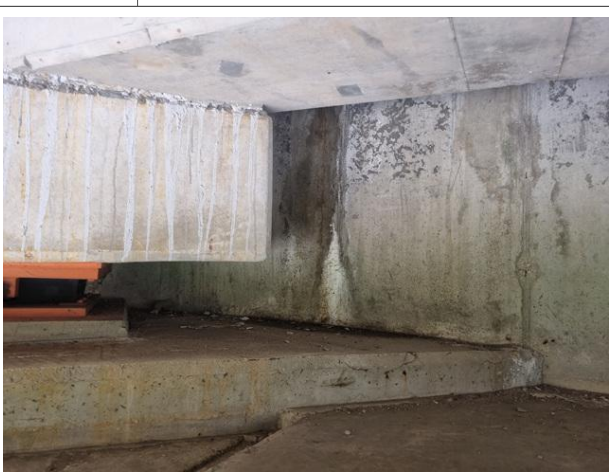
| No. | 부재 | 점검내용 | 발생원인 | 비고<br>(사진) |
|---|---|---|---|---|
| 11 | 교대 | 백태 | 시공미흡, 장기공용, 우수유입 | 17 |

| 사진17 | 교대 백태 | 사진18 | 받침콘크리트 균열(폭 0.3mm미만) |

| 구 분 | 손상내용 | 보수방안 | 손상<br>물량 | 보수<br>물량 | 단위 | 단가<br>(천원) | 개략공사비<br>(천원) | 우선<br>순위 |
|---|---|---|---|---|---|---|---|---|
| 교대 | 백태 | 표면보수 | 1.59 | 2.39 | m <sup>2</sup> | 250 | 598 | 3 |

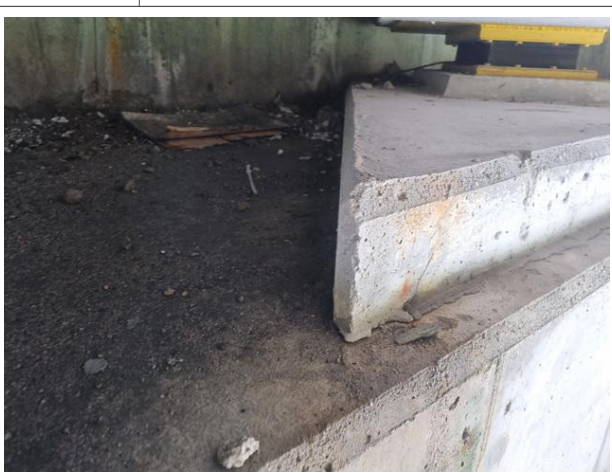
| No. | 부재 | 점검내용 | 발생원인 | 비고<br>(사진) |
|---|---|---|---|---|
| 12 | 교량받침 | 균열(폭 0.3mm미만) | 온도변화, 건조수축, 장기공용 | 18 |

| 구 분 | 손상내용 | 보수방안 | 손상<br>물량 | 보수<br>물량 | 단위 | 단가<br>(천원) | 개략공사비<br>(천원) | 우선<br>순위 |
|---|---|---|---|---|---|---|---|---|
| 교량받침 | 받침콘크리트 균열(0.3mm미만) | 표면보수 | 0.40 | 0.60 | m <sup>2</sup> | 208 | 125 | 3 |

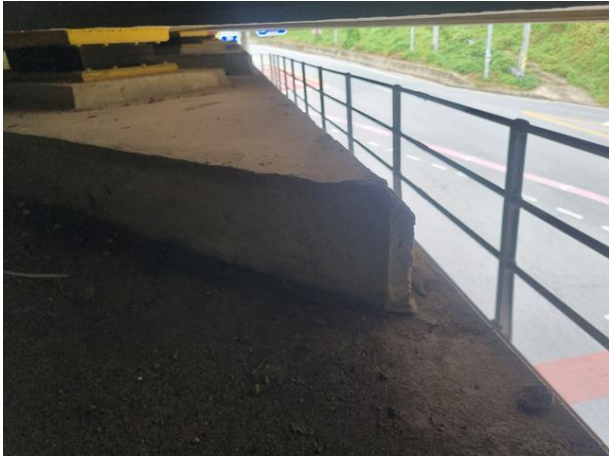
| No. | 부재 | 점검내용 | 발생원인 | 비고<br>(사진) |
|---|---|---|---|---|
| 13 | 교량받침 | 받침콘크리트 충분리 | 시공미흡, 장기공용, 우수유입 | 19 |

| 사진19 | 받침콘크리트 층분리 | 사진20 | 무수축물탈 파손 |

| 구 분 | 손상내용 | 보수방안 | 손상<br>물량 | 보수<br>물량 | 단위 | 단가<br>(천원) | 개략공사비<br>(천원) | 우선<br>순위 |
|---|---|---|---|---|---|---|---|---|
| | 받침콘크리트 충분리 | 단면보수 | 0.64 | 0.96 | m <sup>2</sup> | 800 | 768 | 3 |

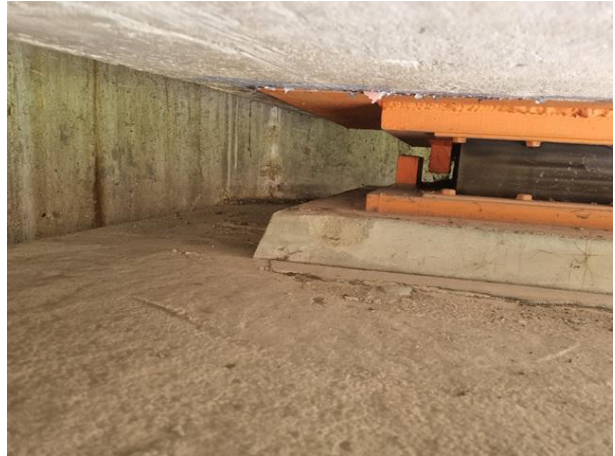
| No. | 부재 | 점검내용 | 발생원인 | 비고<br>(사진) |
|---|---|---|---|---|
| 14 | 교량받침 | 무수축물탈 파손 | 시공미흡, 외부충격 | 20 |

| 구 분 | 손상내용 | 보수방안 | 손상<br>물량 | 보수<br>물량 | 단위 | 단가<br>(천원) | 개략공사비<br>(천원) | 우선<br>순위 |
|---|---|---|---|---|---|---|---|---|
| | 무수축물탈 파손 | 단면보수 | 0.06 | 0.09 | m <sup>2</sup> | 800 | 72 | 3 |

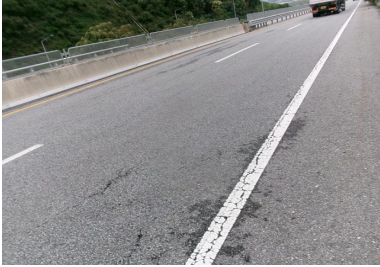
| 구 분 | 손상사진 | 유지관리시 주안점 | 비고 |
|---|---|---|---|
| 교면 포장 | | ◇손상의 추가발생 여부 확인. 재포장 필요한 상태. | |

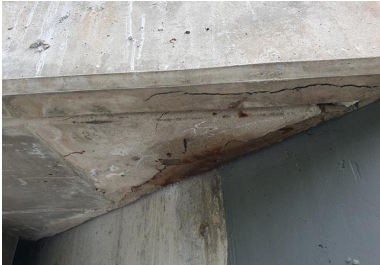
| 구 분 | 손상사진 | 유지관리시 주안점 | 비고 |
|---|---|---|---|
| 바닥판 하면 | | ◇충분리, 철근노출 발생.<br>◇손상의 진행 및 진전, 추가발생 여부확인 | |

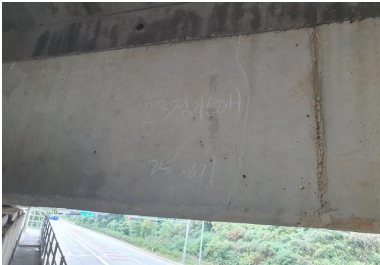
| 구 분 | 손상사진 | 유지관리시 주안점 | 비고 |
|---|---|---|---|
| 거더 | | ◇균열 진전여부 확인 | |

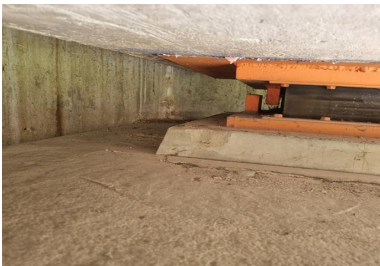
| 구 분 | 손상사진 | 유지관리시 주안점 | 비고 |
|---|---|---|---|
| 교량 받침 | | ◇균열, 충분리 등 발생<br>◇손상의 진행 및 진전, 추가발생 여부확인 | |
