## 12. 영릉1교

## 12. 영릉1교 정기안전점검

#### 12.1.1 시설물 현황

| 시설물명 | 영릉1교 | | 시설물 번호 | BR2007-0001771 | |

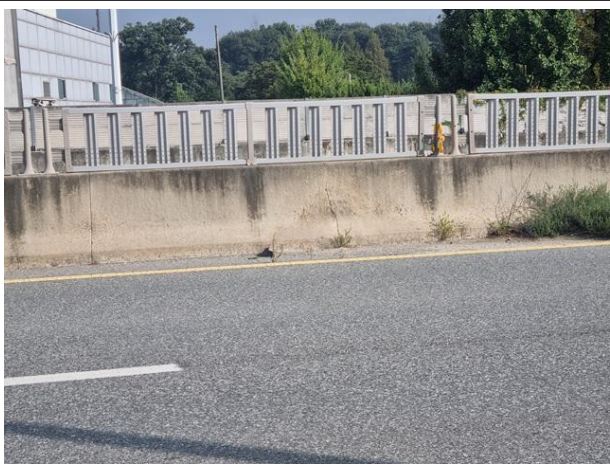
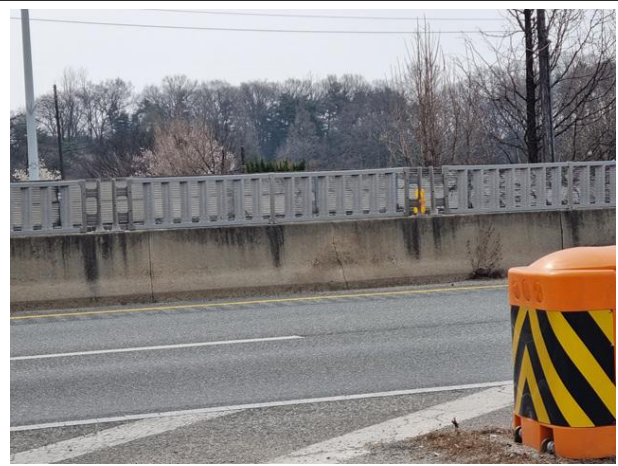
| No. | 부재 | 점검내용 | 발생원인 | 비고<br>(사진) |
|---|---|---|---|---|
| 1 | 난간 | 균열(폭 0.3mm이상) | 시공미흡, 온도 및 건조수축 등,<br>장기공용 | 1, 2 |

| 사진1 | 방호벽 균열(폭 0.3mm이상) | 사진2 | 전차 |

| 구 분 | 손상내용 | 보수방안 | 손상<br>물량 | 보수<br>물량 | 단위 | 단가<br>(천원) | 개략공사비<br>(천원) | 우선<br>순위 |
|---|---|---|---|---|---|---|---|---|
| 방호벽 | 균열(폭 0.3mm이상) | 주의관찰 | 1.00 | 1.50 | m | — | — | — |

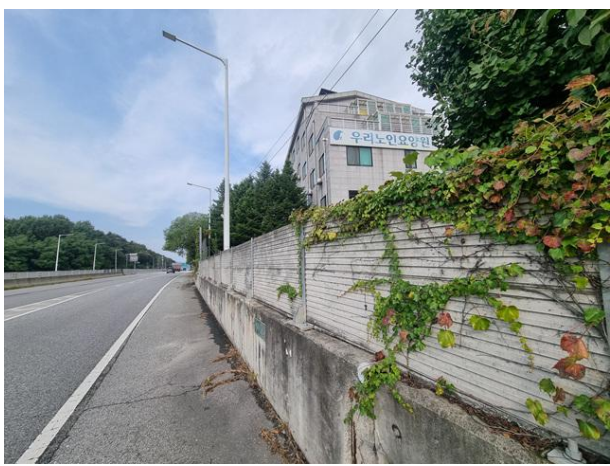
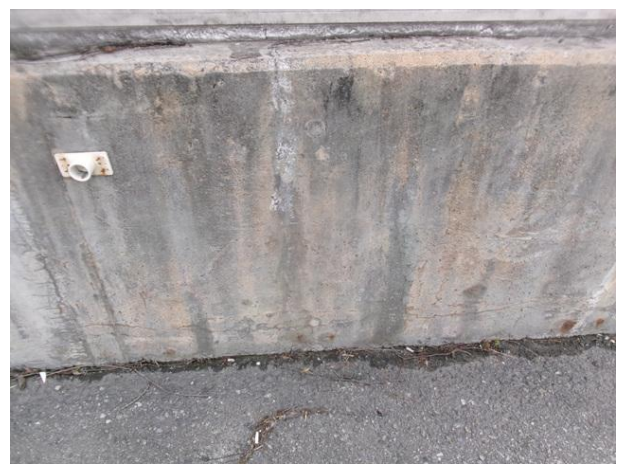
| No. | 부재 | 점검내용 | 발생원인 | 비고<br>(사진) |
|---|---|---|---|---|
| 3 | 난간 | 망상균열 | 시공미흡, 온도 및 건조수축 등,<br>장기공용 | 3, 4 |

| 사진3 | 방호벽 망상균열 | 사진4 | 전차 |

| 구 분 | 손상내용 | 보수방안 | 손상<br>물량 | 보수<br>물량 | 단위 | 단가<br>(천원) | 개략공사비<br>(천원) | 우선<br>순위 |
|---|---|---|---|---|---|---|---|---|
| | 망상균열 | 주의관찰 | 0.60 | 0.90 | m <sup>2</sup> | — | — | — |

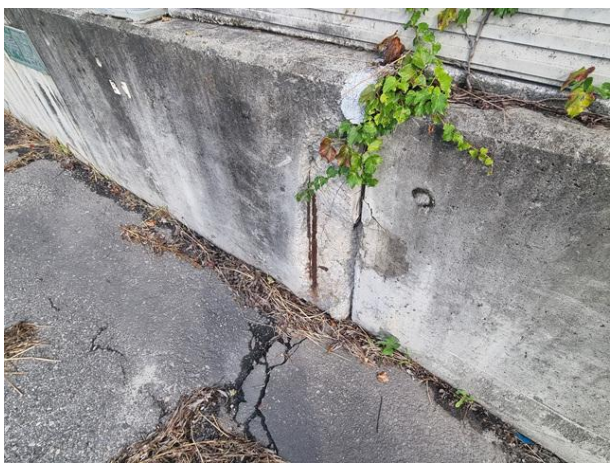
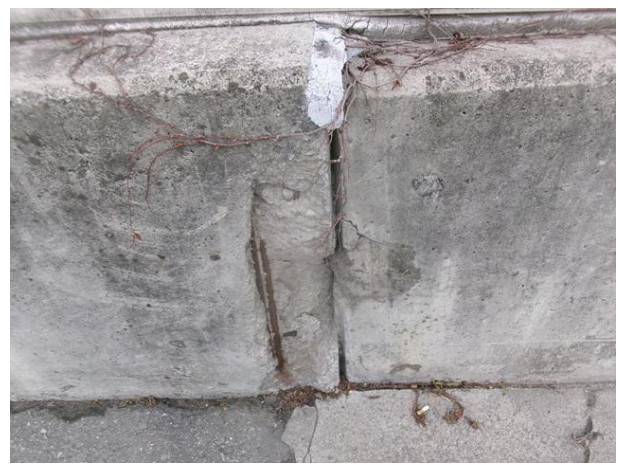
| No. | 부재 | 점검내용 | 발생원인 | 비고<br>(사진) |
|---|---|---|---|---|
| 5 | 난간 | 파손 및 철근노출 | 외부충격 | 5, 6 |

| 사진5 | 방호벽 철근노출 | 사진6 | 전차 |

| 구 분 | 손상내용 | 보수방안 | 손상<br>물량 | 보수<br>물량 | 단위 | 단가<br>(천원) | 개략공사비<br>(천원) | 우선<br>순위 |
|---|---|---|---|---|---|---|---|---|
| | 파손 및 철근노출 | 주의관찰 | 0.30 | 0.45 | m <sup>2</sup> | — | — | — |

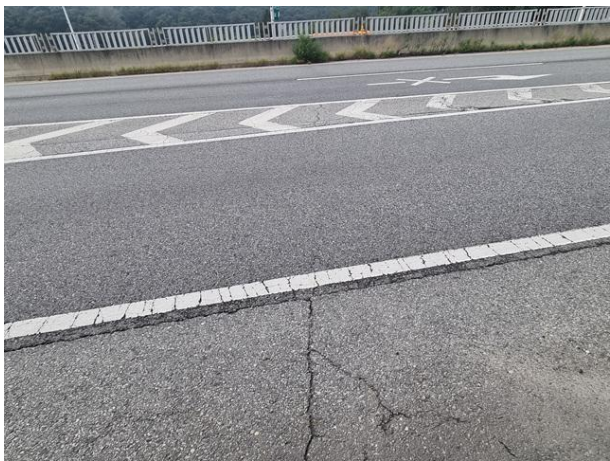
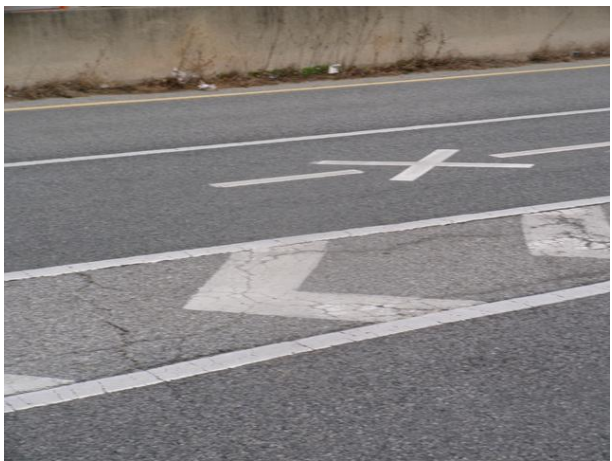
| No. | 부재 | 점검내용 | 발생원인 | 비고<br>(사진) |
|---|---|---|---|---|
| 6 | 교면포장 | 아스콘 균열망상 | 장기공용 | 7, 8 |

| 사진7 | 교면포장 아스콘 망상균열 | 사진8 | 전회 |

주요손상으로 교면포장의 아스콘 열화손상은 손상율이 15.0%로 통행차량의 주행성에 영향을 미치므로 전면재포장이 필요한 상태이다.

| 구 분 | 손상내용 | 보수방안 | 손상<br>물량 | 보수<br>물량 | 단위 | 단가<br>(천원) | 개략공사비<br>(천원) | 우선<br>순위 |
|---|---|---|---|---|---|---|---|---|
| 교면포장 | 아스콘 균열 | 재포장<br>아스콘 | 50.5 | 495.00 | m <sup>2</sup> | 166 | 82,170 | 1 |

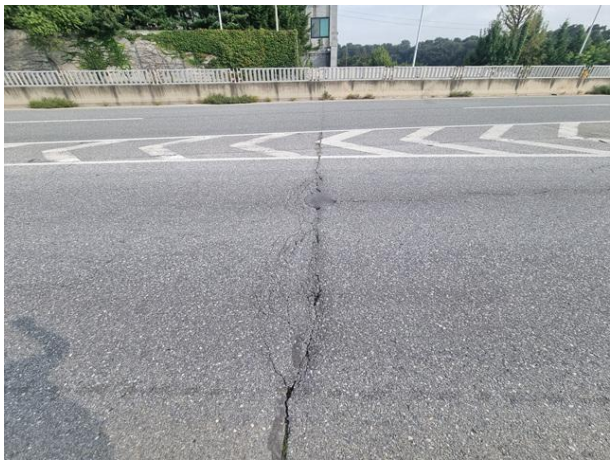
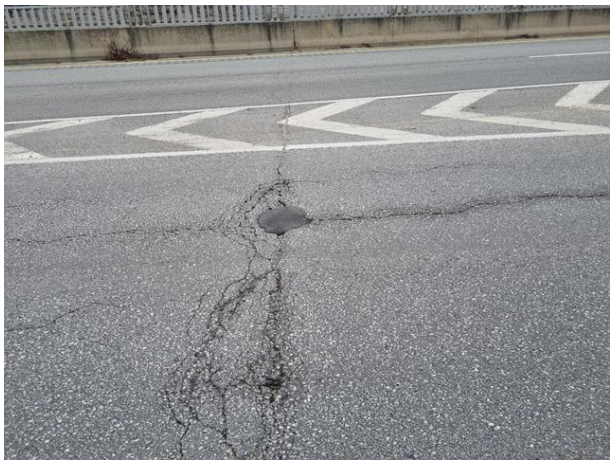
| No. | 부재 | 점검내용 | 발생원인 | 비고<br>(사진) |
|---|---|---|---|---|
| 7 | 교면포장 | 아스콘 균열 | 장기공용 | 9, 10 |

| 사진9 | 교면포장 아스콘 균열 | 사진10 | 전회 |

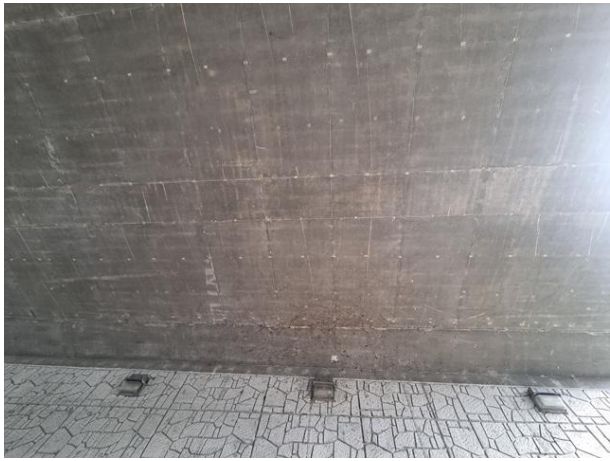
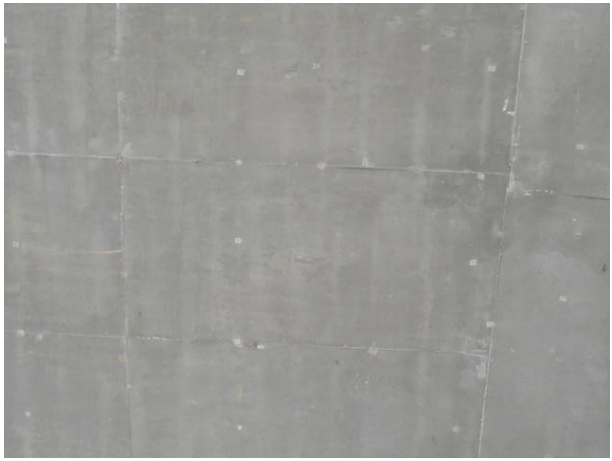
| No. | 부재 | 점검내용 | 발생원인 | 비고<br>(사진) |
|---|---|---|---|---|
| 10 | 바닥판 | 균열(폭 0.3mm이상) | 시공미흡, 온도 및 건조수축 등 | 11, 12 |

| 사진11 | 바닥판 균열(폭 0.3mm이상) | 사진12 | 전회 |

| 구 분 | 손상내용 | 보수방안 | 손상<br>물량 | 보수<br>물량 | 단위 | 단가<br>(천원) | 개략공사비<br>(천원) | 우선<br>순위 |
|---|---|---|---|---|---|---|---|---|
| | 균열(폭 0.3mm이상) | 주입보수 | 7.50 | 11.25 | m | 103 | 1,159 | 3 |

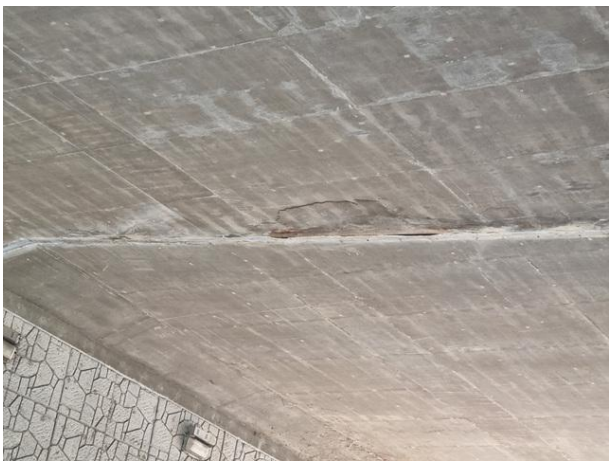
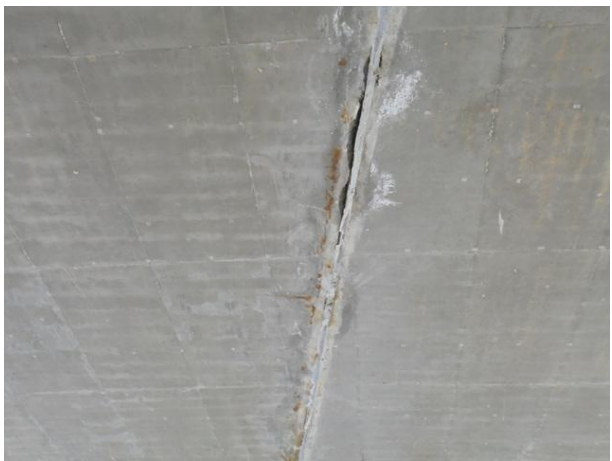
| No. | 부재 | 점검내용 | 발생원인 | 비고<br>(사진) |
|---|---|---|---|---|
| 11 | 바닥판 | 층분리 | 시공미흡, 온도 및 건조수축 등 | 13, 14 |

| 사진13 | 바닥판하면 층분리 | 사진14 | 전회 |

| 구 분 | 손상내용 | 보수방안 | 손상<br>물량 | 보수<br>물량 | 단위 | 단가<br>(천원) | 개략공사비<br>(천원) | 우선<br>순위 |
|---|---|---|---|---|---|---|---|---|
| | 층분리 | 단면보수 | 4.50 | 6.75 | m <sup>2</sup> | 1,152 | 7,776 | 3 |

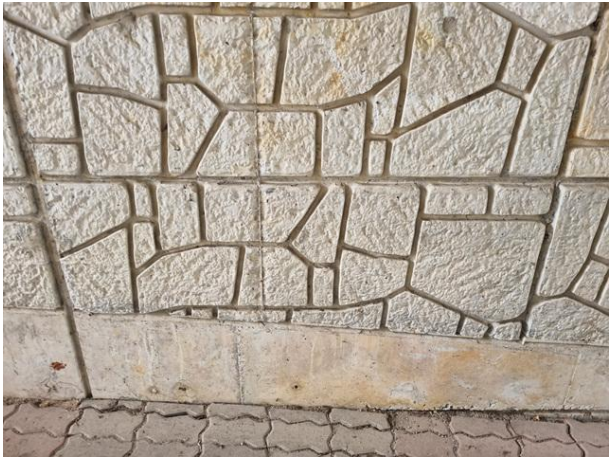
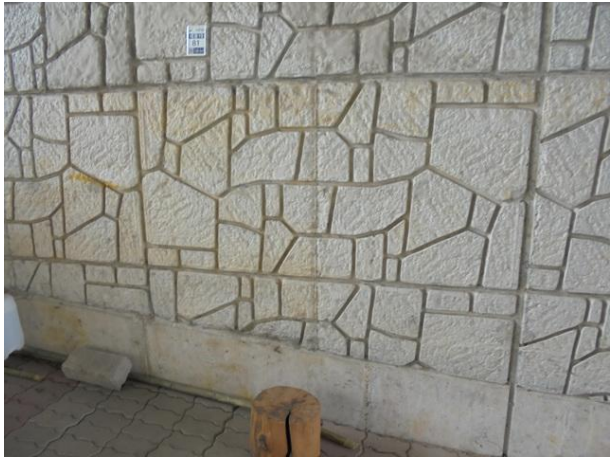
| No. | 부재 | 점검내용 | 발생원인 | 비고<br>(사진) |
|---|---|---|---|---|
| 14 | 교대 | 균열(폭 0.3mm이상) | 시공미흡, 온도 및 건조수축 등 | 15, 16 |

| 사진15 | 교대 균열(폭 0.3mm이상) | 사진16 | 전회 |

| 구 분 | 손상내용 | 보수방안 | 손상<br>물량 | 보수<br>물량 | 단위 | 단가<br>(천원) | 개략공사비<br>(천원) | 우선<br>순위 |
|---|---|---|---|---|---|---|---|---|
| | 균열(폭 0.3mm이상) | 주입보수 | 9.30 | 13.95 | m | 103 | 1,437 | 3 |

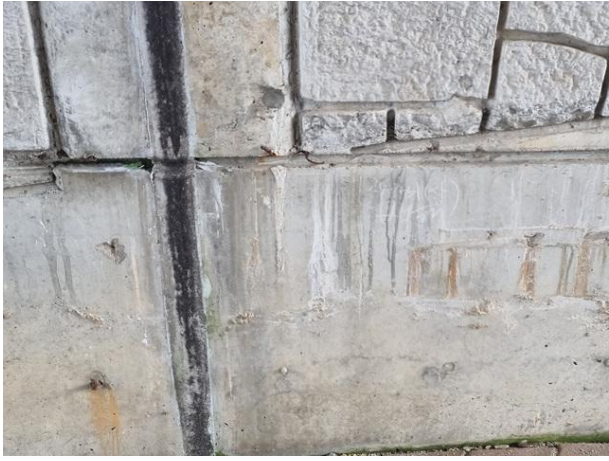
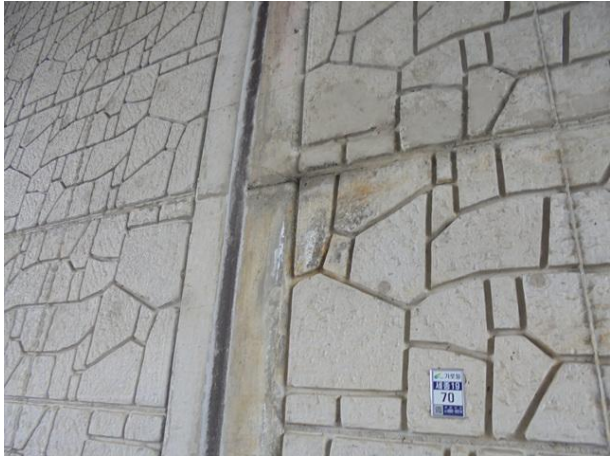
| No. | 부재 | 점검내용 | 발생원인 | 비고<br>(사진) |
|---|---|---|---|---|
| 15 | 교대 | 백태 | 시공미흡, 수분접촉 | 17, 18 |

| 사진17 | 교대 백태 | 사진18 | 전회 |

| 구 분 | 손상내용 | 보수방안 | 손상<br>물량 | 보수<br>물량 | 단위 | 단가<br>(천원) | 개략공사비<br>(천원) | 우선<br>순위 |
|---|---|---|---|---|---|---|---|---|
| | 백태 | 표면보수 | 0.04 | 0.06 | m <sup>2</sup> | 250 | 15 | 3 |

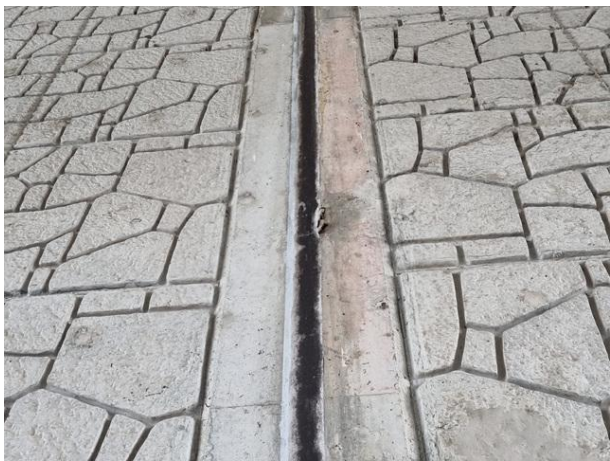
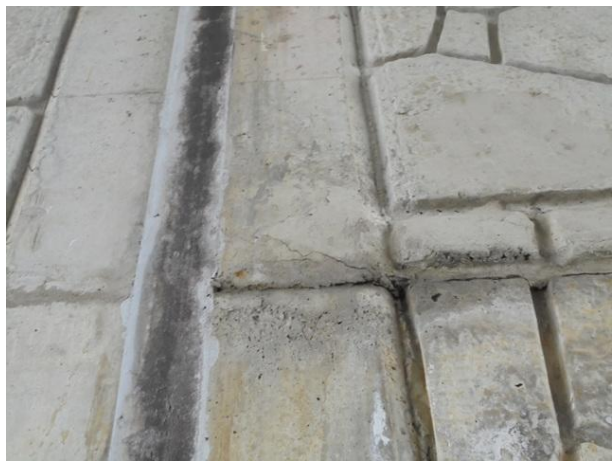
| No. | 부재 | 점검내용 | 발생원인 | 비고<br>(사진) |
|---|---|---|---|---|
| 17 | 교대 | 박리 | 시공미흡 | 19, 20 |

| 사진19 | 교대 박리 | 사진20 | 전회 |

| 구 분 | 손상내용 | 보수방안 | 손상<br>물량 | 보수<br>물량 | 단위 | 단가<br>(천원) | 개략공사비<br>(천원) | 우선<br>순위 |
|---|---|---|---|---|---|---|---|---|
| | 박리 | 단면보수 | 0.04 | 0.06 | m <sup>2</sup> | 960 | 58 | 3 |

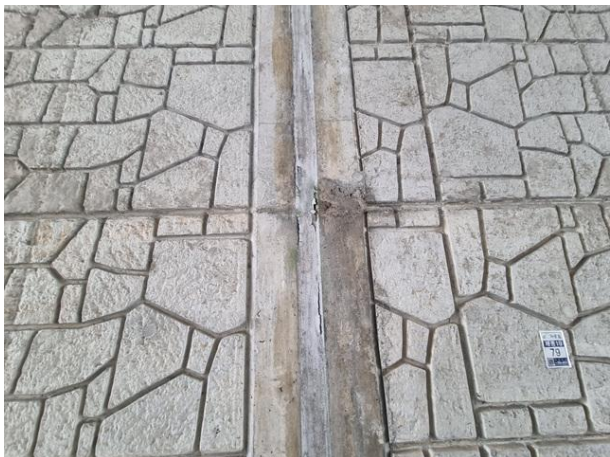
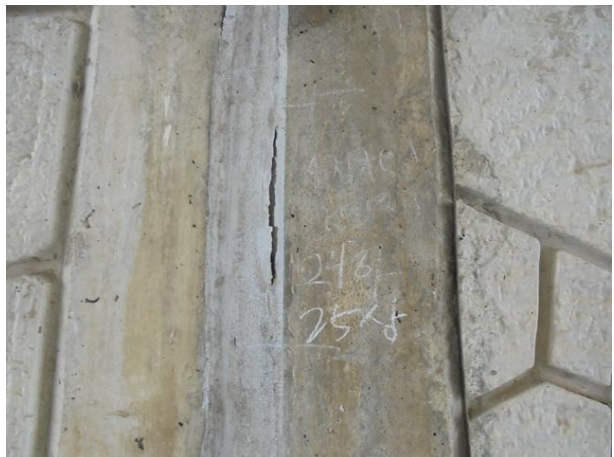
| No. | 부재 | 점검내용 | 발생원인 | 비고<br>(사진) |
|---|---|---|---|---|
| 18 | 교대 | 실란트 갈라짐 | 장기공용 | 21, 22 |

| 사진21 | 교대 실란트 갈라짐 | 사진22 | 전회 |

| 구 분 | 손상내용 | 보수방안 | 손상<br>물량 | 보수<br>물량 | 단위 | 단가<br>(천원) | 개략공사비<br>(천원) | 우선<br>순위 |
|---|---|---|---|---|---|---|---|---|
| | 실란트 갈라짐 | 실란트충진 | 1.00 | 1.50 | m | 1 | 2 | 3 |

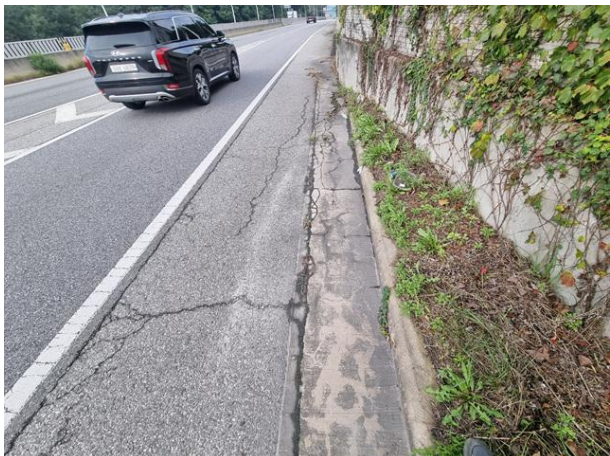
| No. | 부재 | 점검내용 | 발생원인 | 비고<br>(사진) |
|---|---|---|---|---|
| 19 | 교면포장 | 접속부 아스콘 망상균열 | 장기공용 | 23 |

| 사진23 | 교면포장 접속부 아스콘 균열 | 사진24 | 방호벽 단차 |

| 구 분 | 손상내용 | 보수방안 | 손상<br>물량 | 보수<br>물량 | 단위 | 단가<br>(천원) | 개략공사비<br>(천원) | 우선<br>순위 |
|---|---|---|---|---|---|---|---|---|
| | 접속부 아스콘 망상균열 | 주의관찰 | 68.00 | 25.50 | m <sup>2</sup> | — | — | — |

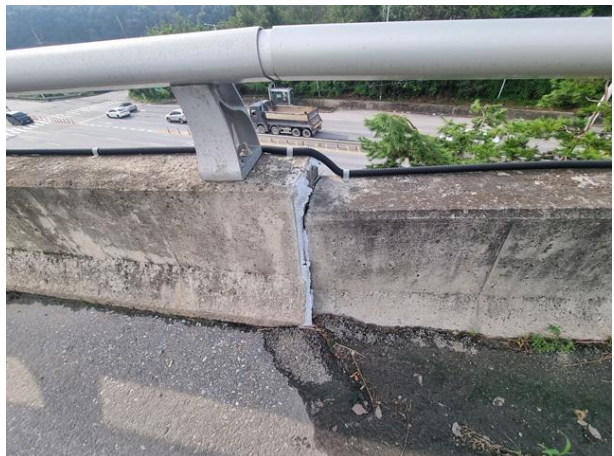
| No. | 부재 | 점검내용 | 발생원인 | 비고<br>(사진) |
|---|---|---|---|---|
| 20 | 방호벽 | 단차 | 장기공용 | 24 |

| 구 분 | 손상내용 | 보수방안 | 손상<br>물량 | 보수<br>물량 | 단위 | 단가<br>(천원) | 개략공사비<br>(천원) | 우선<br>순위 |
|---|---|---|---|---|---|---|---|---|
| | 단차 | 주의관찰 | 2.00 | 2.00 | EA | — | — | — |

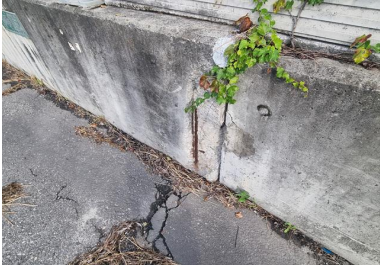
| 구 분 | 손상사진 | 유지관리시 주안점 | 비고 |
|---|---|---|---|
| 난간 | | ◇손상의 추가발생 여부 확인 | |

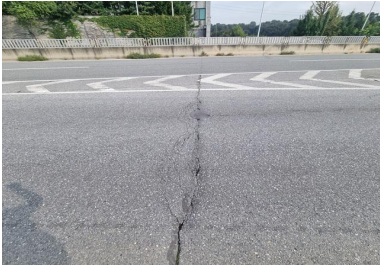
| 구 분 | 손상사진 | 유지관리시 주안점 | 비고 |
|---|---|---|---|
| 교면 포장 | | ◇손상의 추가발생 여부 확인 | |

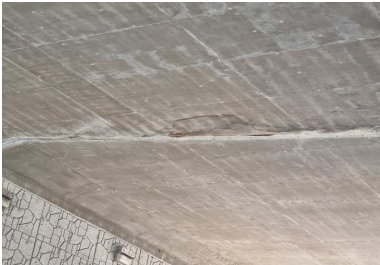
| 구 분 | 손상사진 | 유지관리시 주안점 | 비고 |
|---|---|---|---|
| 바닥판 하면 | | ◇균열 및 층분리<br>◇손상의 진행 및 진전, 추가발생 여부확인 | |

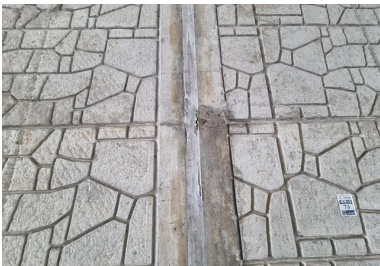
| 구 분 | 손상사진 | 유지관리시 주안점 | 비고 |
|---|---|---|---|
| 교대 | | ◇균열, 박리 발생<br>◇손상의 진행 및 진전, 추가발생 여부확인 | |
