## 13. 궁촌IC RAMP-B교

# 13. 궁촌IC RAMP-B교 정기안전점검

【표 II-13.1】 시설물 현황

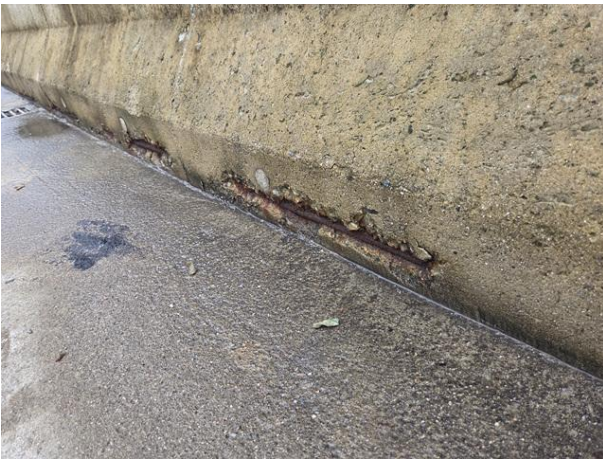
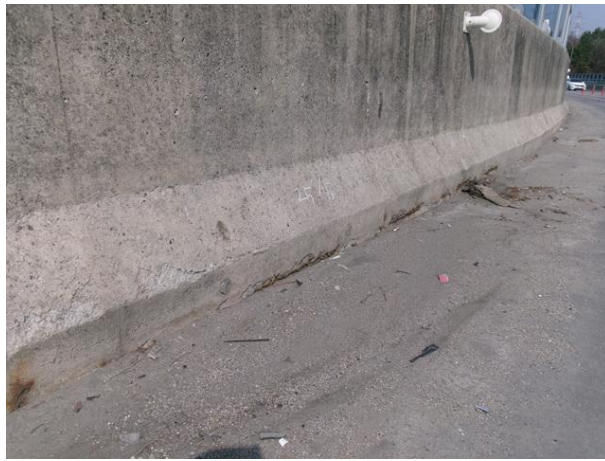
| No. | 부재 | 점검내용 | 발생원인 | 비고<br>(사진) |
|---|---|---|---|---|
| 2 | 난간 및 연석 | 파손 및 철근노출 | 외부충격 | 1, 2 |

| 사진1 | 방호벽 파손 및 철근노출 | 사진2 | 전회 |

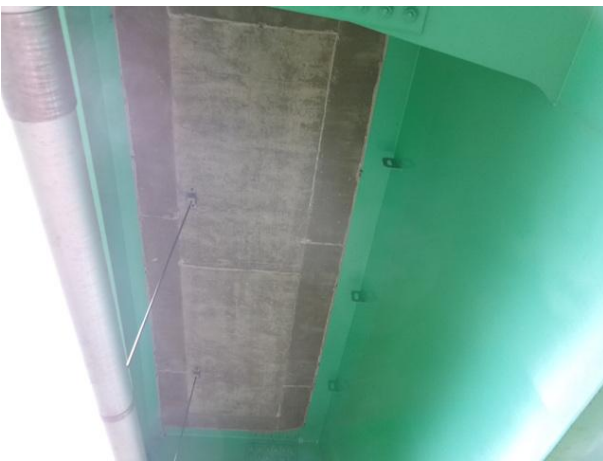
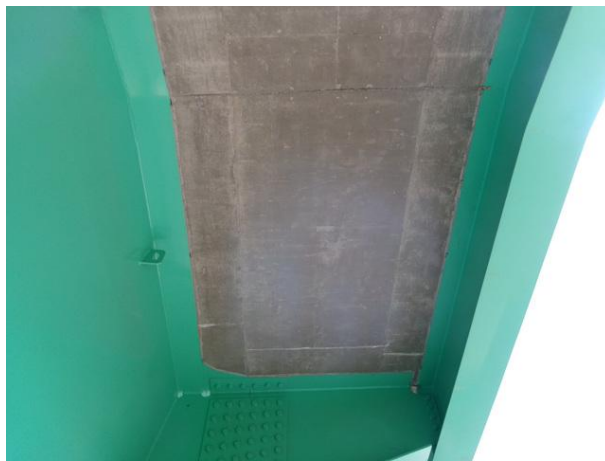
| No. | 부재 | 점검내용 | 발생원인 | 비고<br>(사진) |
|---|---|---|---|---|
| 3 | 바닥판 | 망상균열 | 시공미흡, 우수유입 | 3, 4 |

| 사진3 | 바닥판하면 망상균열 | 사진4 | 전회 |

| 구분 | 결합 및 손상내용 | 단위 | 2025년 상반기 | | 2025년 하반기 | | 비 고<br>(▲, ▼) |
|---|---|---|---|---|---|---|---|
| 바닥판하면 | 망상균열 | m <sup>2</sup> | 12 | 24.00 | 12 | 24.00 | — — |

| 구 분 | 손상사진 | 유지관리시 주안점 | 비고 |
|---|---|---|---|
| 바닥판 하면 | | ◇손상의 진행 및 진전, 추가발생 여부확인 | |

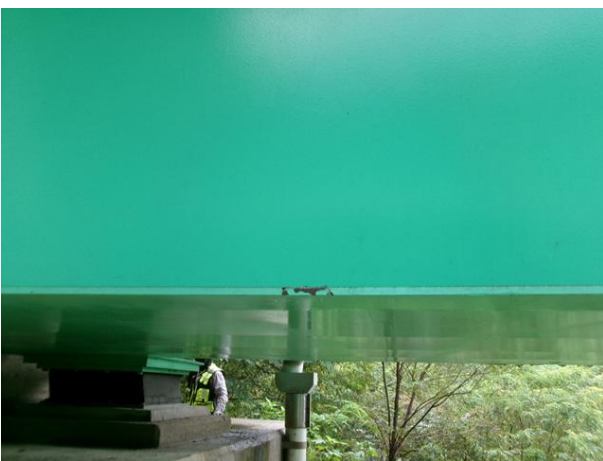
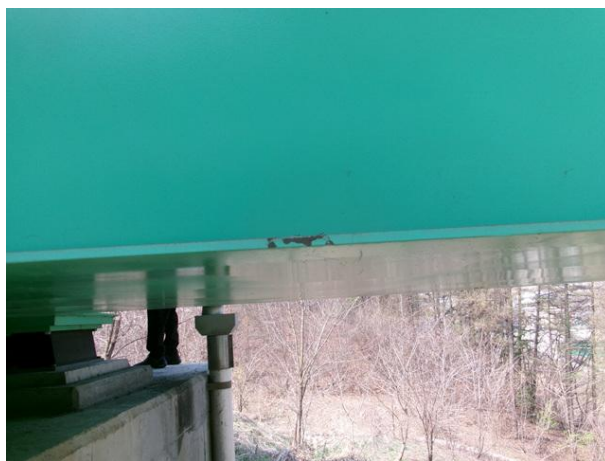
| No. | 부재 | 점검내용 | 발생원인 | 비고<br>(사진) |
|---|---|---|---|---|
| 5 | 거더외부 | 부식 | 우수유입 | 5, 6 |

| 사진5 | 거더외부 부식 | 사진6 | 전회 |

| 구 분 | 손상내용 | 보수방안 | 손상<br>물량 | 보수<br>물량 | 단위 | 단가<br>(천원) | 개략공사비<br>(천원) | 우선<br>순위 |
|---|---|---|---|---|---|---|---|---|
| | 부식 | 주의관찰 | 0.04 | 0.06 | m² | — | — | — |

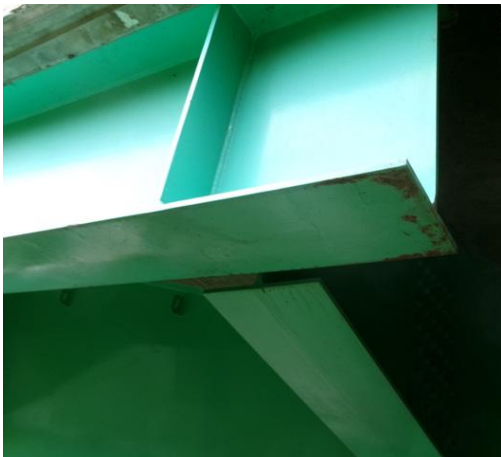
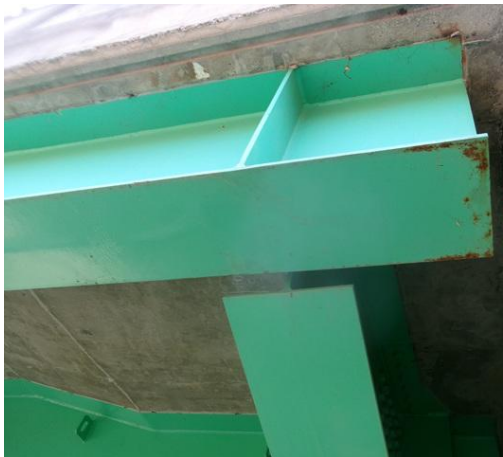
| No. | 부재 | 점검내용 | 발생원인 | 비고<br>(사진) |
|---|---|---|---|---|
| 6 | 세로보 | 부식 | 우수유입 | 7, 8 |

| 사진7 | 세로보 부식 | 사진8 | 전회 |

| 구 분 | 손상내용 | 보수방안 | 손상<br>물량 | 보수<br>물량 | 단위 | 단가<br>(천원) | 개략공사비<br>(천원) | 우선<br>순위 |
|---|---|---|---|---|---|---|---|---|
| 세로보 | 부식 | 주의관찰 | 0.86 | 1.29 | m² | — | — | — |

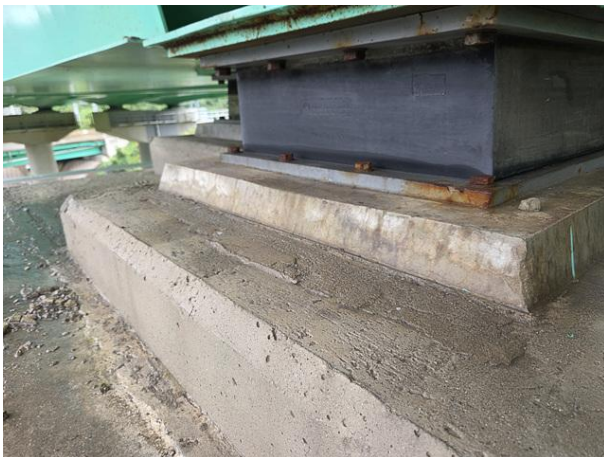
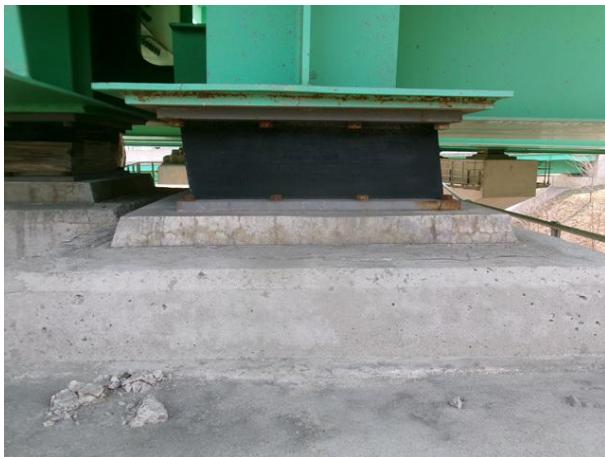
| No. | 부재 | 점검내용 | 발생원인 | 비고<br>(사진) |
|---|---|---|---|---|
| 8 | 교량받침 | 무수축물탈 망상균열 | 시공미흡, 온도 및 건조수축 등 | 9, 10 |

| 사진9 | 교량받침 무수축물탈 망상균열 | 사진10 | 전회 |

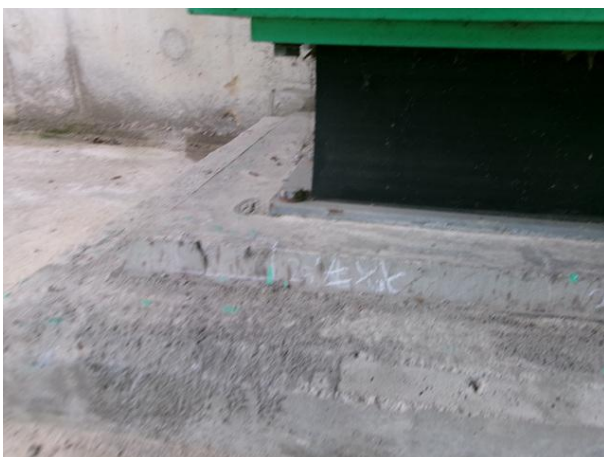
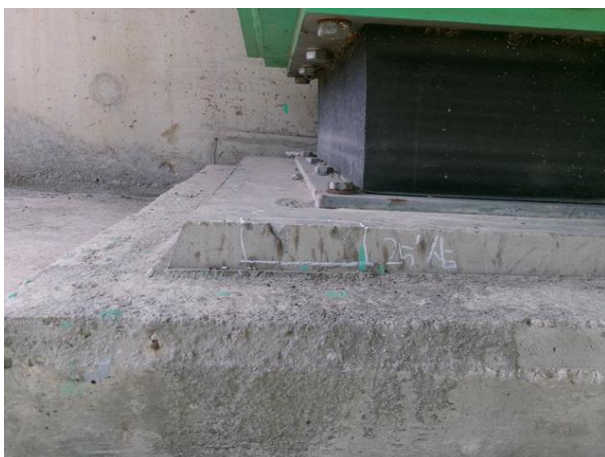
| No. | 부재 | 점검내용 | 발생원인 | 비고<br>(사진) |
|---|---|---|---|---|
| 9 | 교량받침 | 무수축물탈 박락 | 시공미흡 | 11, 12 |

| 사진11 | 교량받침 무수축물탈 박락 | 사진12 | 전회 |

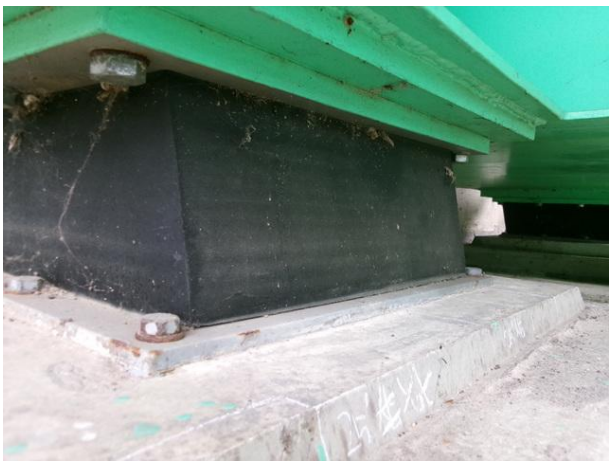
| No. | 부재 | 점검내용 | 발생원인 | 비고<br>(사진) |
|---|---|---|---|---|
| 11 | 교량받침 | 고무재 들뜸 | 시공미흡 | |

| 사진13 | 교량받침 고무재 들뜸 | 사진14 | 교량받침 플레이트 부식 |

| 구 분 | 손상내용 | 보수방안 | 손상<br>물량 | 보수<br>물량 | 단위 | 단가<br>(천원) | 개략공사비<br>(천원) | 우선<br>순위 |
|---|---|---|---|---|---|---|---|---|
| | 고무재 들뜸 | 주의관찰 | 2.00 | 2.00 | EA | — | — | — |

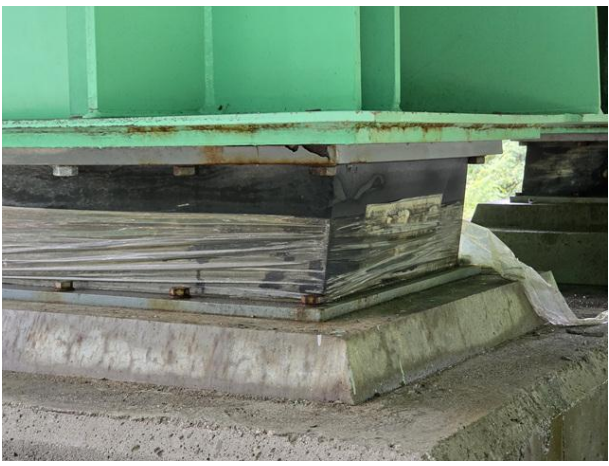
| No. | 부재 | 점검내용 | 발생원인 | 비고<br>(사진) |
|---|---|---|---|---|
| 12 | 교량받침 | 플레이트 부식 | 우수유입, 외기접촉 | 13, 14 |

| 구 분 | 손상내용 | 보수방안 | 손상<br>물량 | 보수<br>물량 | 단위 | 단가<br>(천원) | 개략공사비<br>(천원) | 우선<br>순위 |
|---|---|---|---|---|---|---|---|---|
| 받침장치 | 플레이트 부식 | 주의관찰 | 3.00 | 1.00 | EA | — | — | — |

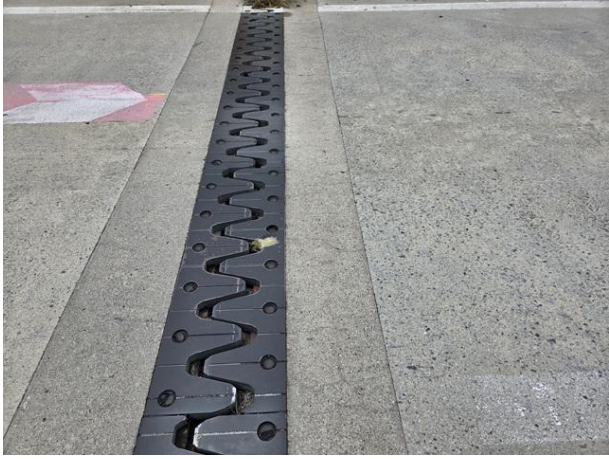
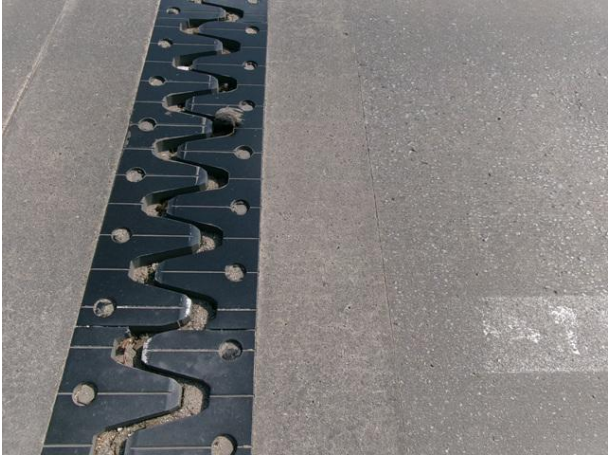
| No. | 부재 | 점검내용 | 발생원인 | 비고<br>(사진) |
|---|---|---|---|---|
| 15 | 신축이음 | 후타재 망상균열 | 온도 및 건조수축 등 | 15, 16 |

| 사진15 | 신축이음 후타재 망상균열 | 사진16 | 전회 |

| 구 분 | 손상내용 | 보수방안 | 손상<br>물량 | 보수<br>물량 | 단위 | 단가<br>(천원) | 개략공사비<br>(천원) | 우선<br>순위 |
|---|---|---|---|---|---|---|---|---|
| | 후타재 망상균열 | 주의관찰 | 1.80 | 2.70 | m² | — | — | — |

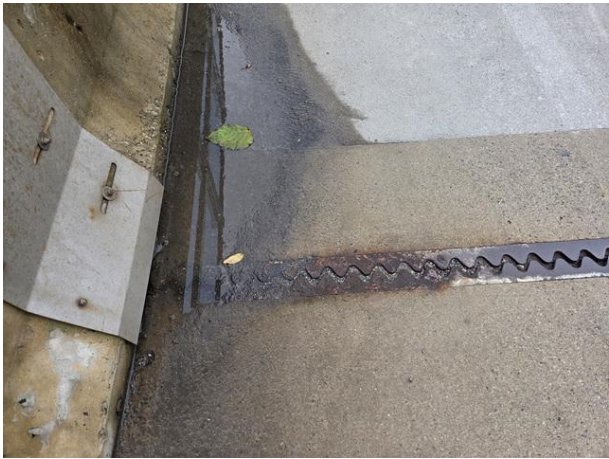
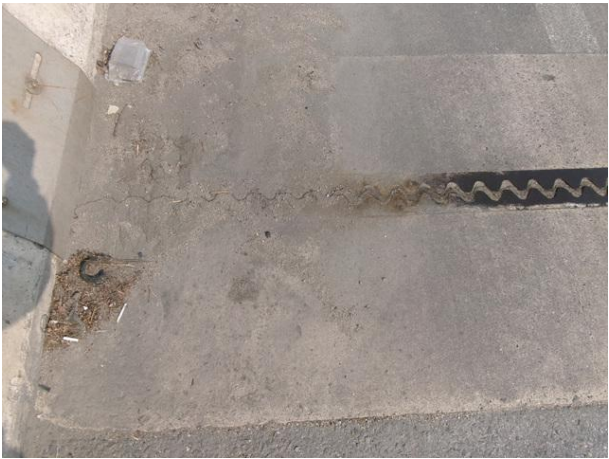
| No. | 부재 | 점검내용 | 발생원인 | 비고<br>(사진) |
|---|---|---|---|---|
| 16 | 신축이음 | 본체 부식 | 우수유입 | 17, 18 |

| 사진17 | 신축이음 본체 부식 | 사진18 | 전회 |

| 구 분 | 손상내용 | 보수방안 | 손상<br>물량 | 보수<br>물량 | 단위 | 단가<br>(천원) | 개략공사비<br>(천원) | 우선<br>순위 |
|---|---|---|---|---|---|---|---|---|
| | 본체 부식 | 주의관찰 | 2.00 | 3.00 | m | — | — | — |

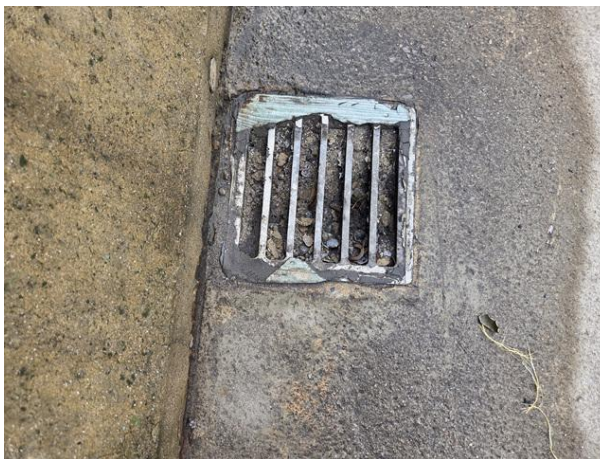
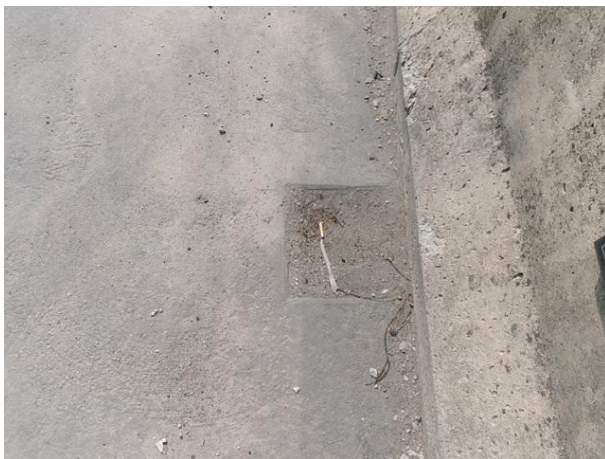
| No. | 부재 | 점검내용 | 발생원인 | 비고<br>(사진) |
|---|---|---|---|---|
| 19 | 배수시설 | 배수구 막힘 | 장기공용, 우수유입 | 19, 20 |

| 사진19 | 배수시설 배수구 막힘 | 사진20 | 전회 |

| 구 분 | 손상내용 | 보수방안 | 손상<br>물량 | 보수<br>물량 | 단위 | 단가<br>(천원) | 개략공사비<br>(천원) | 우선<br>순위 |
|---|---|---|---|---|---|---|---|---|
| 배수시설 | 배수구 막힘 | 청소 | 3.00 | 3.00 | EA | 184 | 552 | 2 |

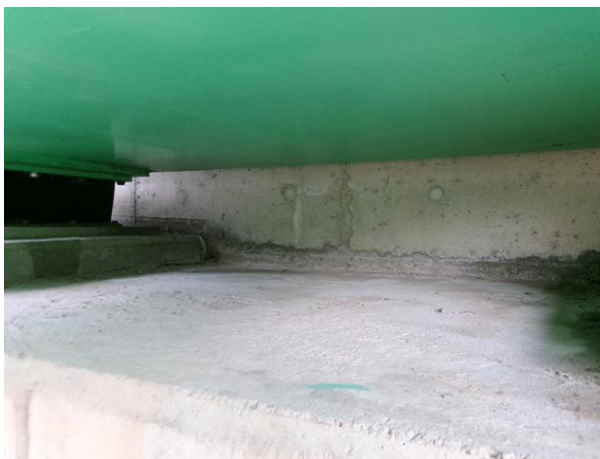
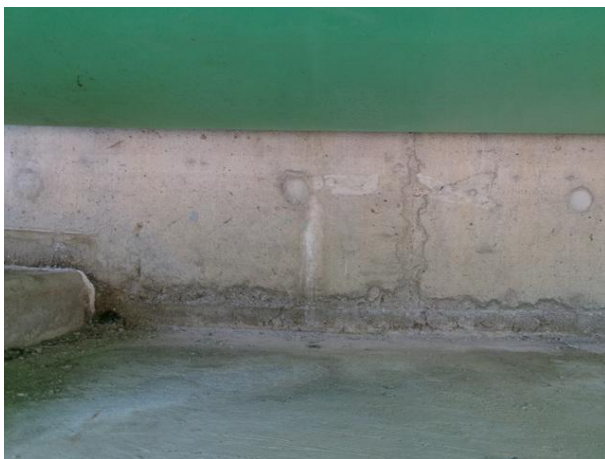
| No. | 부재 | 점검내용 | 발생원인 | 비고<br>(사진) |
|---|---|---|---|---|
| 21 | 하부구조 | 균열부 백태 | 우수유입, 온도 및 건조수축 등 | 21, 22 |

| 사진21 | 교대 균열부백태 | 사진22 | 전회 |

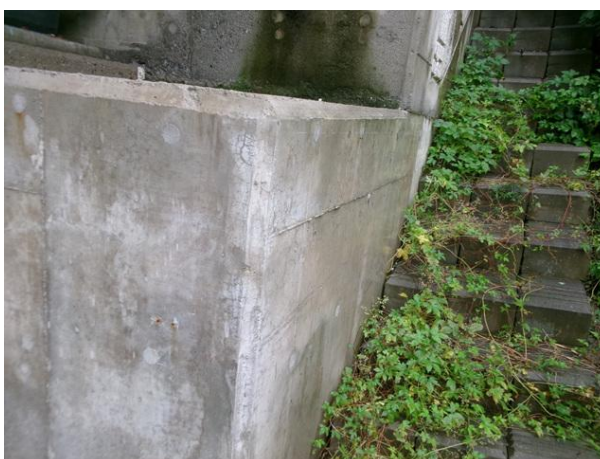
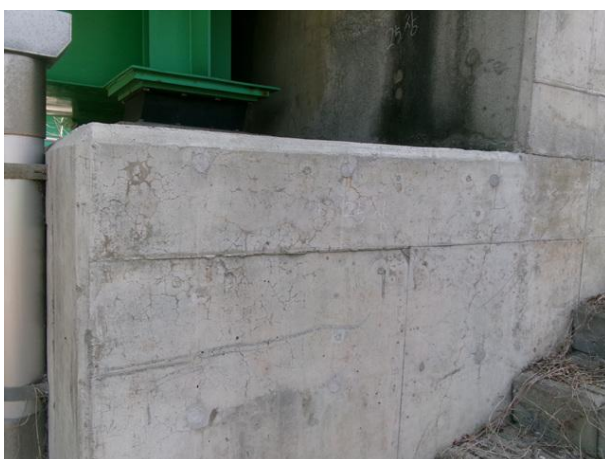
| No. | 부재 | 점검내용 | 발생원인 | 비고<br>(사진) |
|---|---|---|---|---|
| 22 | 하부구조 | 망상균열 | 시공미흡, 온도 및 건조수축 등 | 23, 24 |

| 사진23 | 하부구조 망상균열 | 사진24 | 전회 |

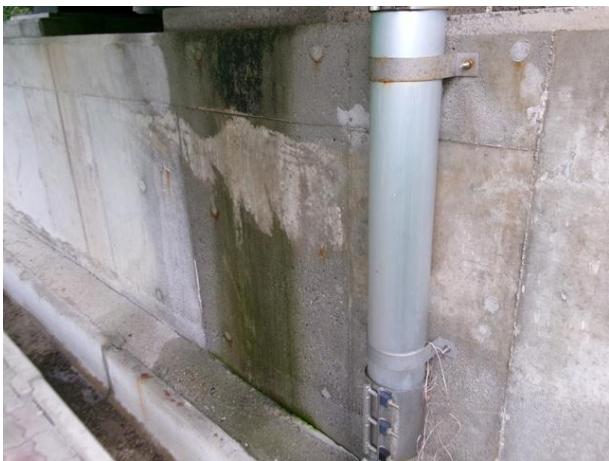
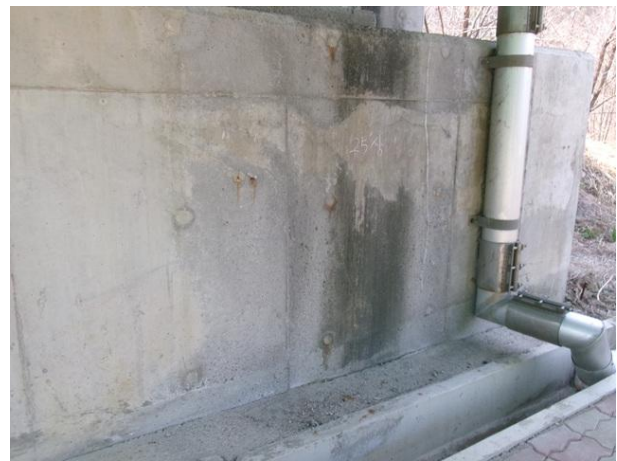
| No. | 부재 | 점검내용 | 발생원인 | 비고<br>(사진) |
|---|---|---|---|---|
| 23 | 하부구조 | 박리 | 우수유입, 온도 및 건조수축 등 | 25, 26 |

| 사진25 | 하부구조 박리 | 사진26 | 전회 |
