# 15. 궁촌1교(하) 정기안전점검

| 시설물명 | 궁촌1교(하) | | 시설물 번호 | BR2018-0000513 | |
| 용 도 | 도로교량 | | 시설물 규모 | L=30.0m, B=11.4m | |
| 구조형식 | PSC빔교 | | 부대시설 | 방음벽 | |

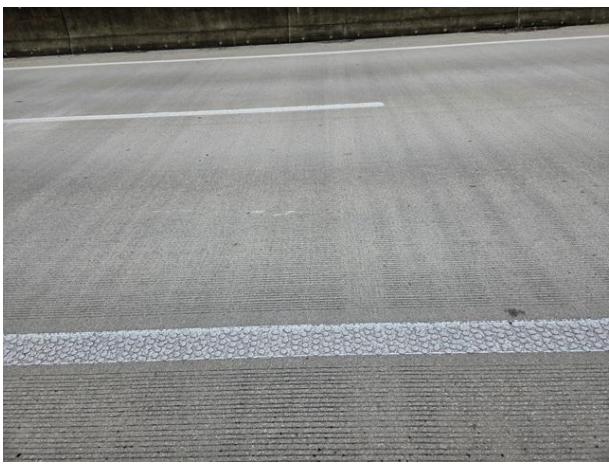
| No. | 부재 | 점검내용 | 발생원인 | 비고<br>(사진) |
|---|---|---|---|---|
| 1 | 교면포장 | 망상균열 | 장기공용 | 1 |

| 사진1 | 교면포장 망상균열 | 사진2 | 방호벽 긁힘 |

| 구 분 | 손상내용 | 보수방안 | 손상<br>물량 | 보수<br>물량 | 단위 | 단가<br>(천원) | 개략공사비<br>(천원) | 우선<br>순위 |
|---|---|---|---|---|---|---|---|---|
| 교면포장 | 망상균열 | 주의관찰 | 9.00 | 13.50 | m <sup>2</sup> | — | — | — |

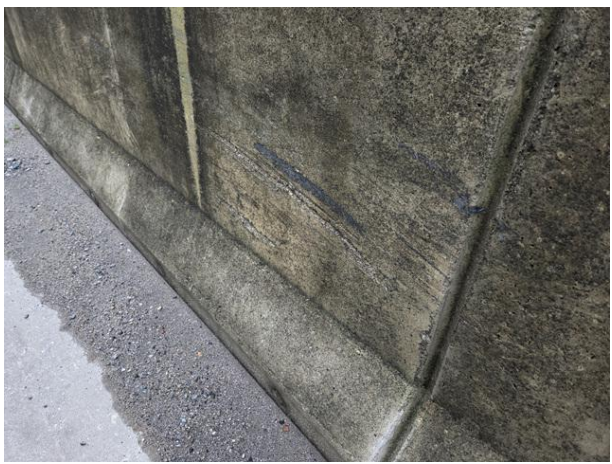
| No. | 부재 | 점검내용 | 발생원인 | 비고<br>(사진) |
|---|---|---|---|---|
| 2 | 방호벽 | 굽힘 | 외부충격 | 2 |

| 구 분 | 손상내용 | 보수방안 | 손상<br>물량 | 보수<br>물량 | 단위 | 단가<br>(천원) | 개략공사비<br>(천원) | 우선<br>순위 |
|---|---|---|---|---|---|---|---|---|
| 방호벽 | 긁힘 | 주의관찰 | 0.25 | 0.38 | m <sup>2</sup> | — | — | — |

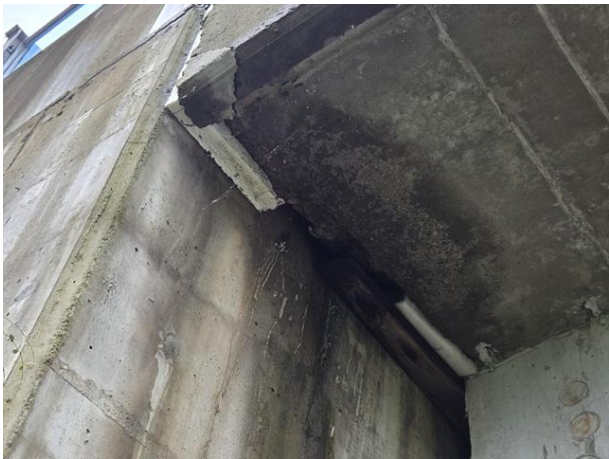
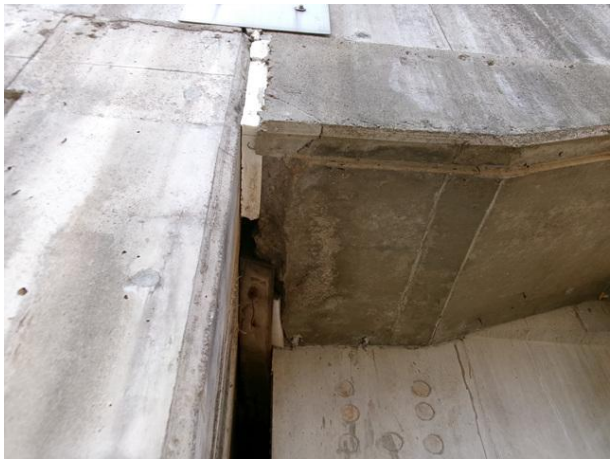
| No. | 부재 | 점검내용 | 발생원인 | 비고<br>(사진) |
|---|---|---|---|---|
| 3 | 바닥판 | 파손 | 시공미흡 | 3, 4 |

| 사진3 | 바닥판하면 파손 | 사진4 | 전회 |

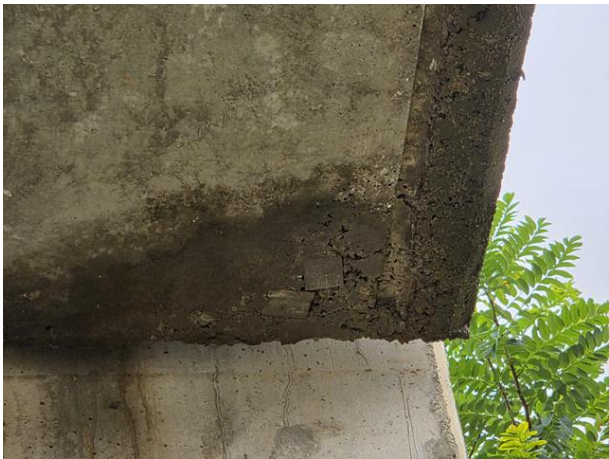
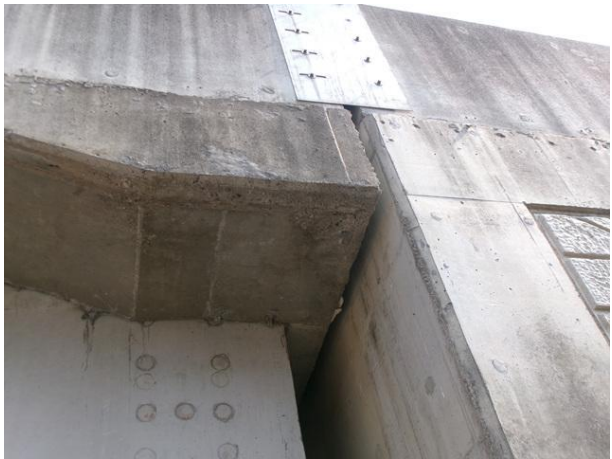
| No. | 부재 | 점검내용 | 발생원인 | 비고<br>(사진) |
|---|---|---|---|---|
| 4 | 바닥판 | 재료분리 | 시공미흡 | 5, 6 |

| 사진5 | 바닥판하면 재료분리 | 사진6 | 전회 |

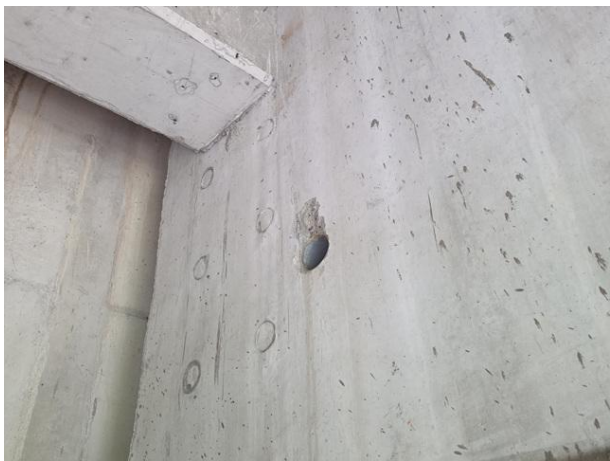
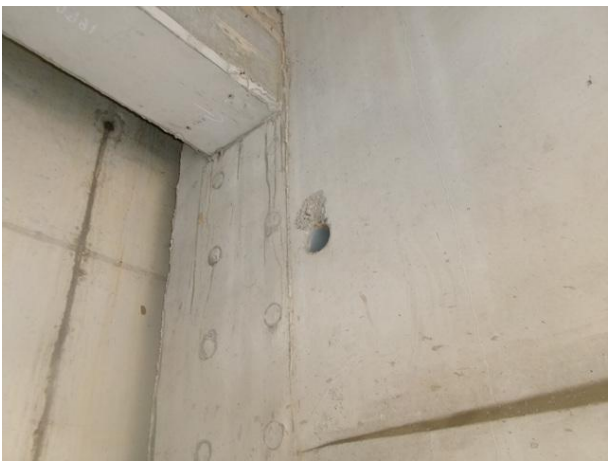
| No. | 부재 | 점검내용 | 발생원인 | 비고<br>(사진) |
|---|---|---|---|---|
| 5 | 거더 | 인양홀 박락 | 시공미흡 | 7, 8 |

| 사진7 | 거더 인양홀 파손 | 사진8 | 전회 |

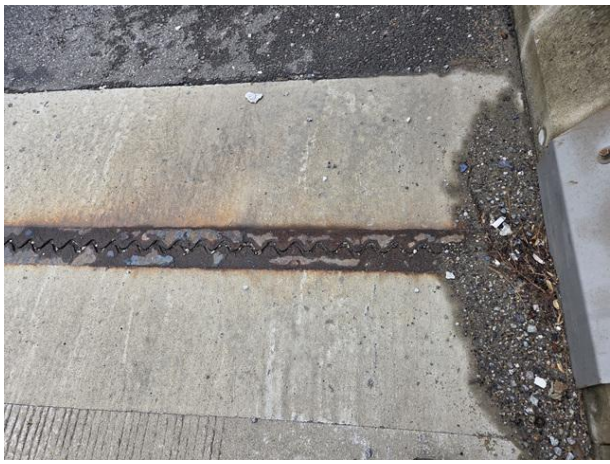
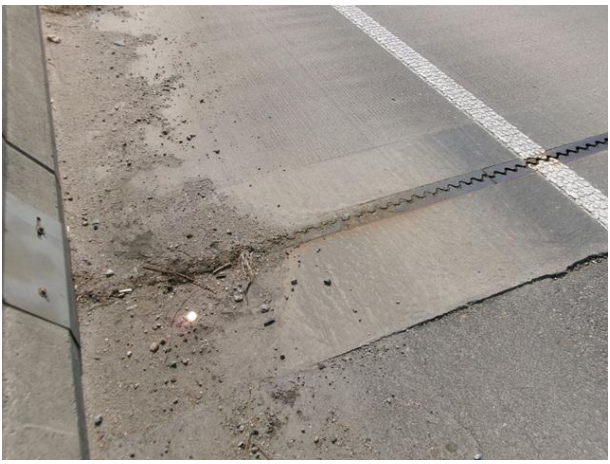
| No. | 부재 | 점검내용 | 발생원인 | 비고<br>(사진) |
|---|---|---|---|---|
| 7 | 신축이음 | 본체 부식 | 장기공용, 우수유입 | 9, 10 |

| 사진9 | 신축이음 본체 부식 | 사진10 | 전회 |

| 구 분 | 손상내용 | 보수방안 | 손상<br>물량 | 보수<br>물량 | 단위 | 단가<br>(천원) | 개략공사비<br>(천원) | 우선<br>순위 |
|---|---|---|---|---|---|---|---|---|
| | 본체 부식 | 주의관찰 | 2.00 | 3.00 | m | — | — | — |

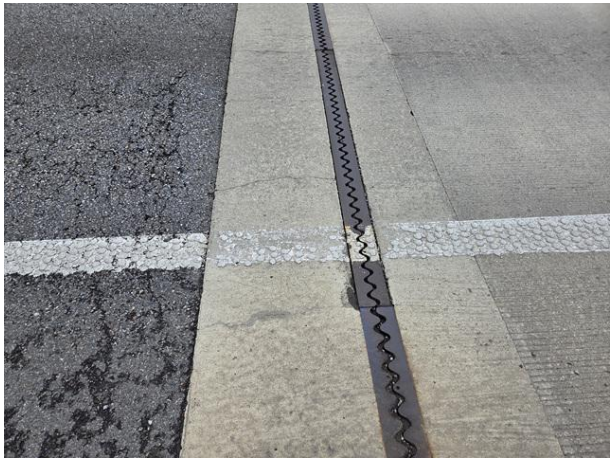
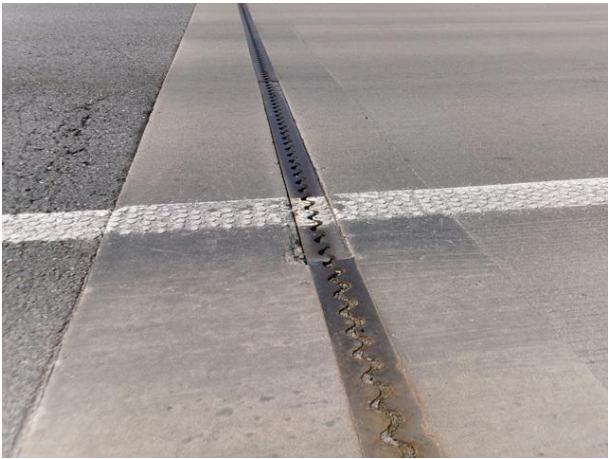
| No. | 부재 | 점검내용 | 발생원인 | 비고<br>(사진) |
|---|---|---|---|---|
| 8 | 신축이음 | 본체 단차 | 시공미흡 | 11, 12 |

| 사진11 | 신축이음 본체 단차 | 사진12 | 전회 |

| 구 분 | 손상내용 | 보수방안 | 손상<br>물량 | 보수<br>물량 | 단위 | 단가<br>(천원) | 개략공사비<br>(천원) | 우선<br>순위 |
|---|---|---|---|---|---|---|---|---|
| | 본체 단차 | 주의관찰 | 7.00 | 10.50 | m | — | — | — |

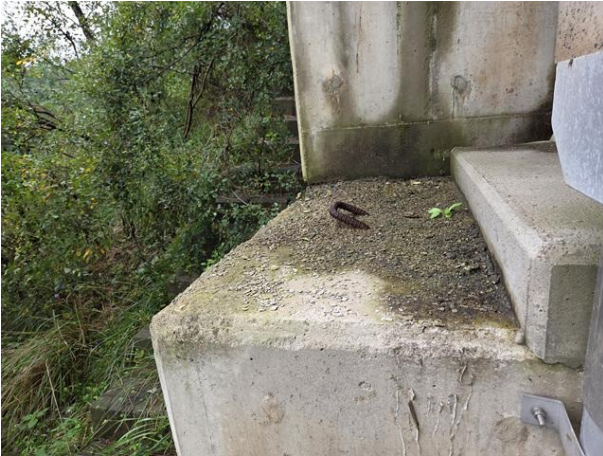
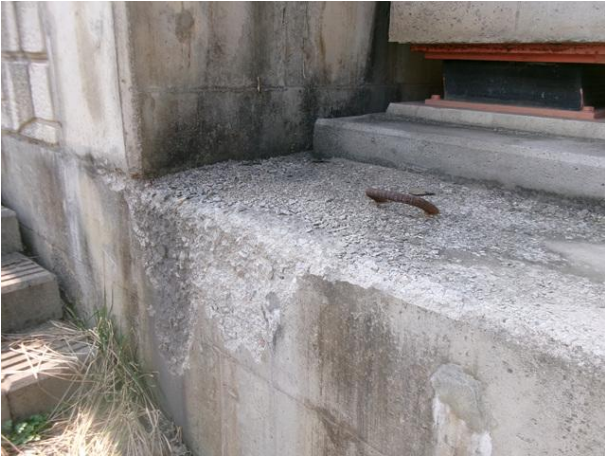
| No. | 부재 | 점검내용 | 발생원인 | 비고<br>(사진) |
|---|---|---|---|---|
| 12 | 교대 | 파손 | 시공미흡, 우수유입 | 13, 14 |

| 사진13 | 교대 파손 |

주요손상으로 교대 파손은 우수유입에 의한 표면열화가 진전될 수 있으므로, 단면보수 등의 조치가 필요한 상태이다.

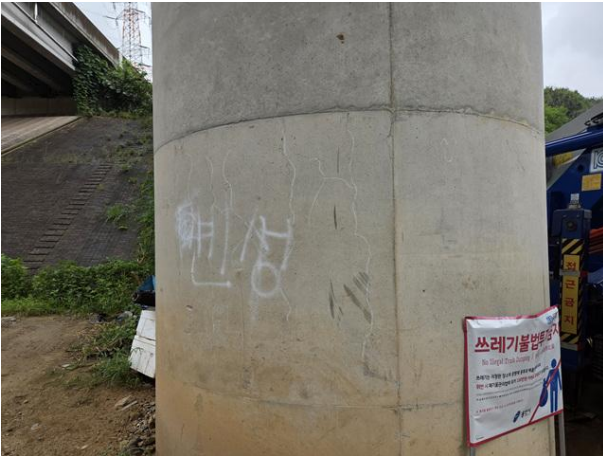
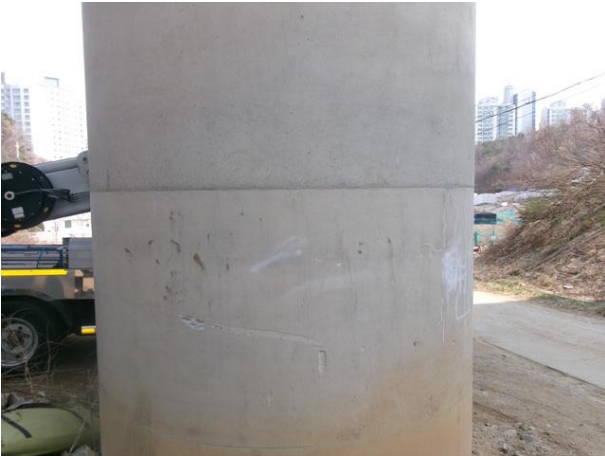
| No. | 부재 | 점검내용 | 발생원인 | 비고<br>(사진) |
|---|---|---|---|---|
| 16 | 교각 | 망상균열 | 온도 및 건조수축 등 | 15, 16 |

| 사진15 | 교각 망상균열 |

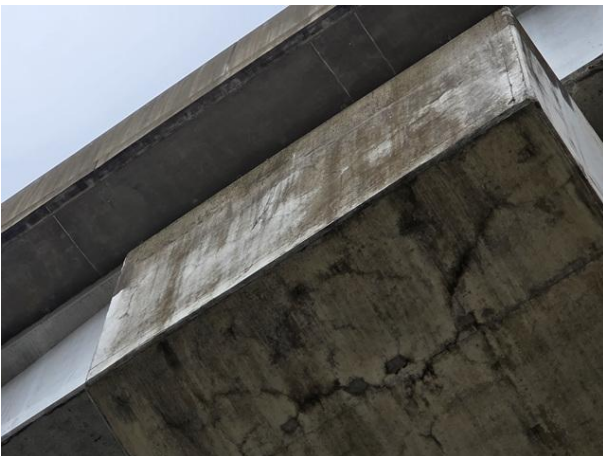
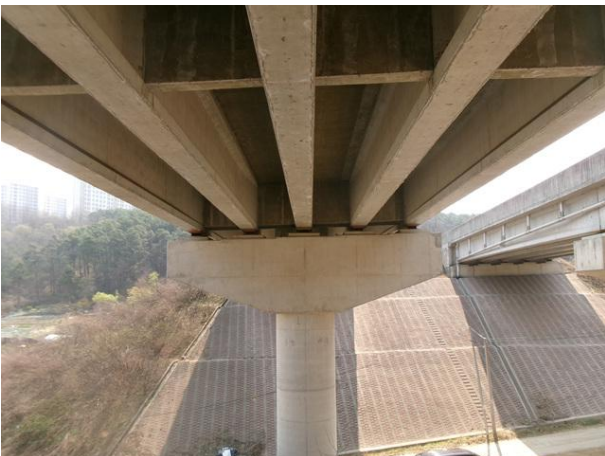
| No. | 부재 | 점검내용 | 발생원인 | 비고<br>(사진) |
|---|---|---|---|---|
| 17 | 교각 | 표면오염 | 시공미흡 | 17 |
| 18 | 기타시설 | 점검로 설치 필요 | - | 18 |

| 사진17 | 교각 표면오염, 망상균열 |
| | 점검로 설치필요 |

| 구 분 | 손상내용 | 보수방안 | 손상<br>물량 | 보수<br>물량 | 단위 | 단가<br>(천원) | 개략공사비<br>(천원) | 우선<br>순위 |
|---|---|---|---|---|---|---|---|---|
| 기타시설 | 점검로 설치필요 | 점검로설치 | 1.00 | 1.00 | EA | 2,798 | 2,798 | 2 |
