## 16. 역동교

16.3 정기안전점검 결과

## 16. 역동교 정기안전점검

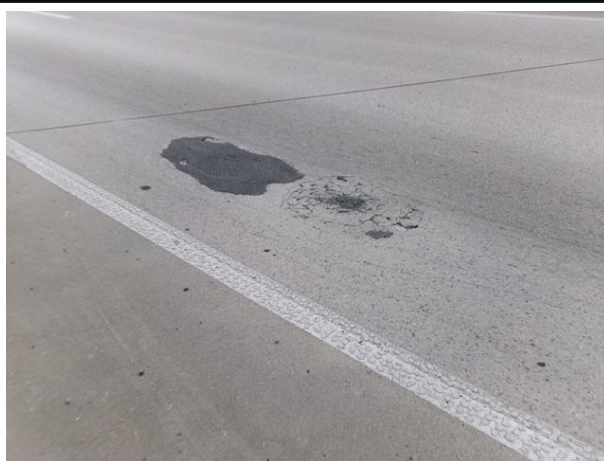
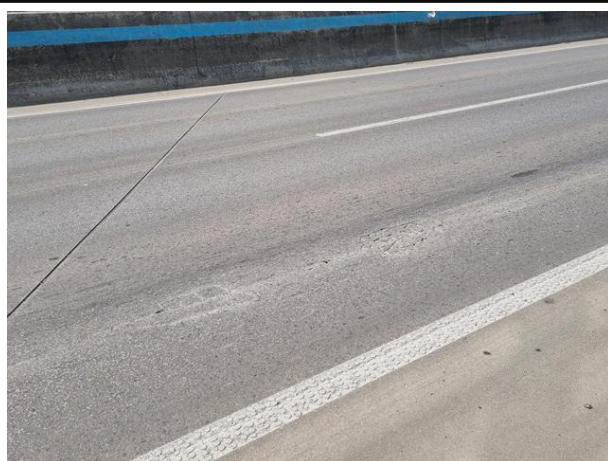
| No. | 부재 | 점검내용 | 발생원인 | 비고<br>(사진) |
|---|---|---|---|---|
| 1 | 교면포장 | 포장 파손 | 외부충격, 장기공용 | 1, 2 |

| 사진1 | 교면포장 파손 | 사진2 | 전회 |

| 구분 | 결합 및 손상내용 | 단위 | 2025년 상반기 | | 2025년 하반기 | | 비 고<br>(▲, ▼) | |
|---|---|---|---|---|---|---|---|---|
| 교면포장 | 포장 파손 | m <sup>2</sup> | 1 | 0.60 | 1 | 3.00 | ▲ | 2.40 |

| 구 분 | 손상내용 | 보수방안 | 손상<br>물량 | 보수<br>물량 | 단위 | 단가<br>(천원) | 개략공사비<br>(천원) | 우선<br>순위 |
|---|---|---|---|---|---|---|---|---|
| 교면포장 | 포장 파손 | 주의관찰 | 3.00 | 4.50 | m <sup>2</sup> | — | — | — |

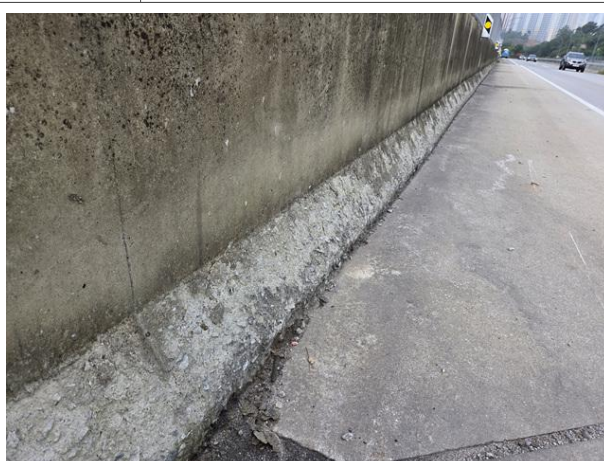
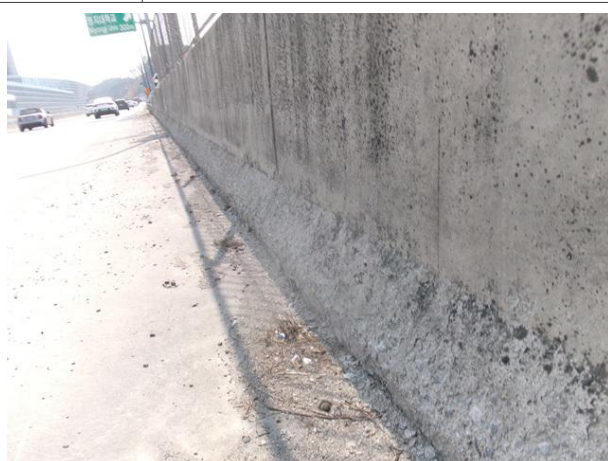
| No. | 부재 | 점검내용 | 발생원인 | 비고<br>(사진) |
|---|---|---|---|---|
| 3 | 방호벽 | 표면열화 | 시공미흡, 우수유입 | 3, 4 |

| 사진3 | 방호벽 표면열화 | 사진4 | 전회 |

| 구분 | 결합 및 손상내용 | 단위 | 2025년 상반기 | | 2025년 하반기 | | 비 고<br>(▲, ▼) | |
|---|---|---|---|---|---|---|---|---|
| | 표면열화 | m <sup>2</sup> | 3 | 58.59 | 3 | 58.59 | — | — |

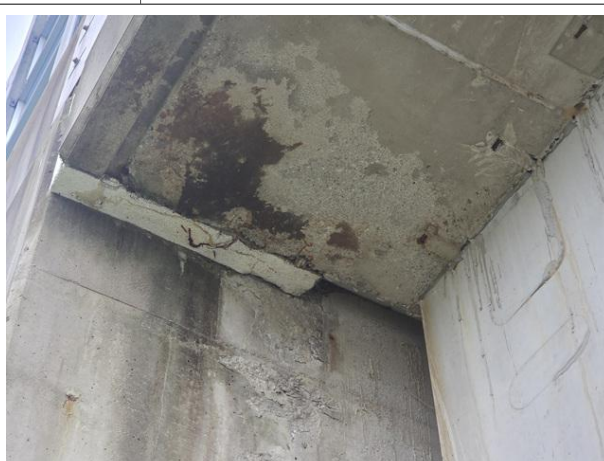
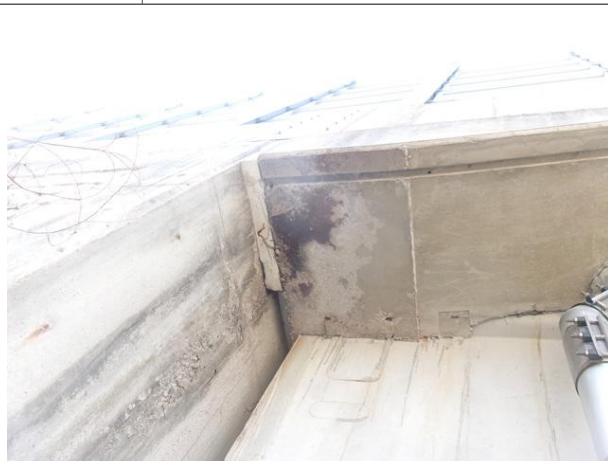
| No. | 부재 | 점검내용 | 발생원인 | 비고<br>(사진) |
|---|---|---|---|---|
| 5 | 바닥판 | 박리 | 시공미흡 | 5, 6 |

| 사진5 | 바닥판하면 박리 | 사진6 | 전회 |

| 구분 | 결합 및 손상내용 | 단위 | 2025년 상반기 | | 2025년 하반기 | | 비 고<br>(▲, ▼) | |
|---|---|---|---|---|---|---|---|---|
| 바닥판 | 박리 | m <sup>2</sup> | 2 | 4.60 | 2 | 4.60 | — | — |

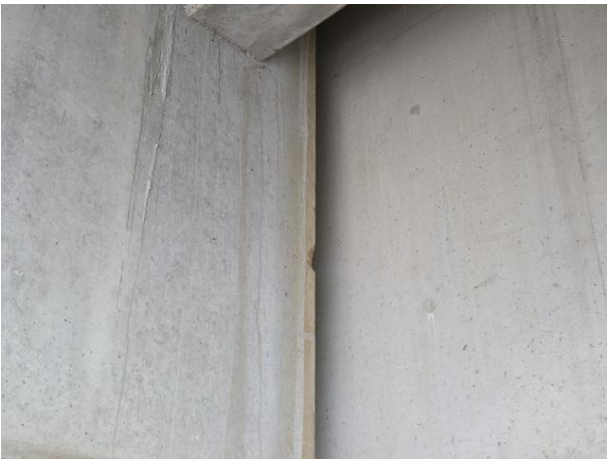
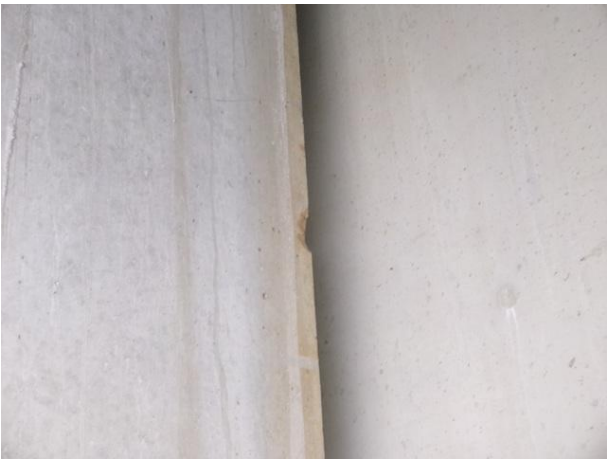
| No. | 부재 | 점검내용 | 발생원인 | 비고<br>(사진) |
|---|---|---|---|---|
| 6 | 거더 | 파손 | 시공미흡 | 7, 8 |

| 사진7 | 거더 파손 | 사진8 | 전회 |

| 구분 | 결합 및 손상내용 | 단위 | 2025년 상반기 | | 2025년 하반기 | | 비 고<br>(▲, ▼) | |
|---|---|---|---|---|---|---|---|---|
| 거더 | 파손 | m <sup>2</sup> | 1 | 0.01 | 1 | 0.01 | — | — |

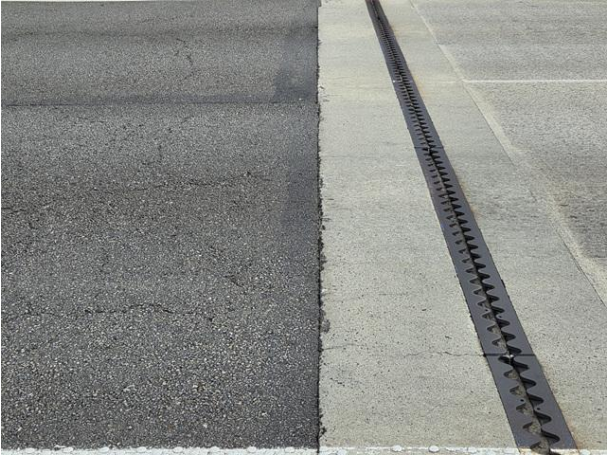
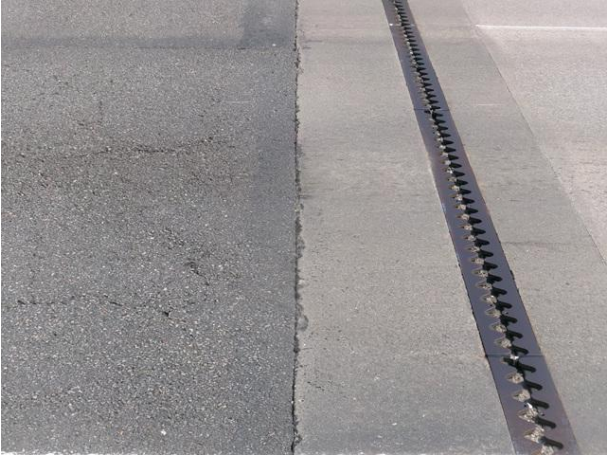
| No. | 부재 | 점검내용 | 발생원인 | 비고<br>(사진) |
|---|---|---|---|---|
| 9 | 신축이음 | 후타재 파손 | 시공미흡, 외부충격 | 9, 10 |

| 사진9 | 신축이음 후타재 파손, 균열 | 사진10 | 전회 |

| 구분 | 결합 및 손상내용 | 단위 | 2025년 상반기 | | 2025년 하반기 | | 비 고<br>(▲, ▼) | |
|---|---|---|---|---|---|---|---|---|
| | 후타재 파손, 박리 | m <sup>2</sup> | 1 | 0.25 | 4 | 0.90 | ▲ | 0.65 |

| 구 분 | 손상내용 | 보수방안 | 손상<br>물량 | 보수<br>물량 | 단위 | 단가<br>(천원) | 개략공사비<br>(천원) | 우선<br>순위 |
|---|---|---|---|---|---|---|---|---|
| | 후타재 파손 | 주의관찰 | 0.90 | 1.35 | m <sup>2</sup> | — | — | — |

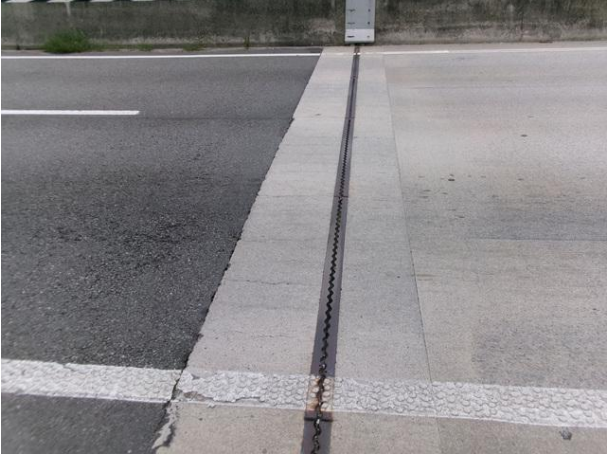
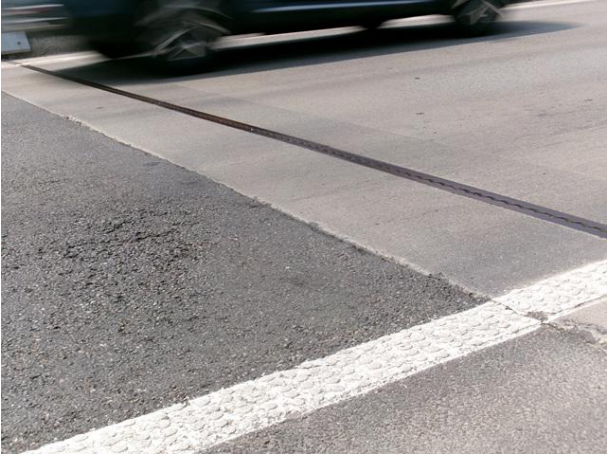
| No. | 부재 | 점검내용 | 발생원인 | 비고<br>(사진) |
|---|---|---|---|---|
| 11 | 신축이음 | 단차 | 시공미흡, 외부충격 | 11, 12 |

| 사진11 | 신축이음 단차, 부식 | 사진12 | 전회 |

| 구분 | 결합 및 손상내용 | 단위 | 2025년 상반기 | | 2025년 하반기 | | 비 고<br>(▲, ▼) | |
|---|---|---|---|---|---|---|---|---|
| | 단차 | m | 1 | 1.00 | 1 | 1.00 | — | — |

| 구 분 | 손상내용 | 보수방안 | 손상<br>물량 | 보수<br>물량 | 단위 | 단가<br>(천원) | 개략공사비<br>(천원) | 우선<br>순위 |
|---|---|---|---|---|---|---|---|---|
| | 단차 | 주의관찰 | 1.00 | 1.50 | m | — | — | — |

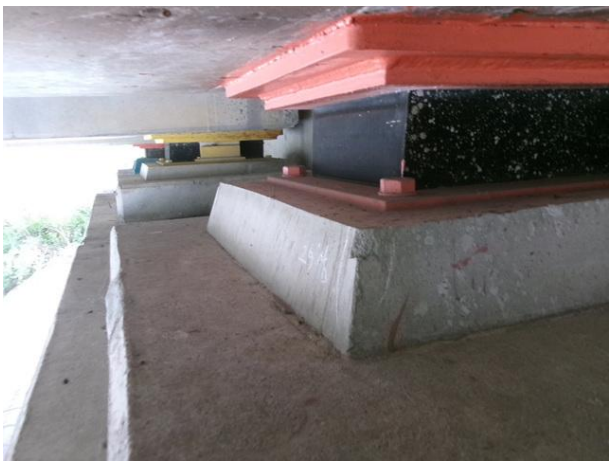
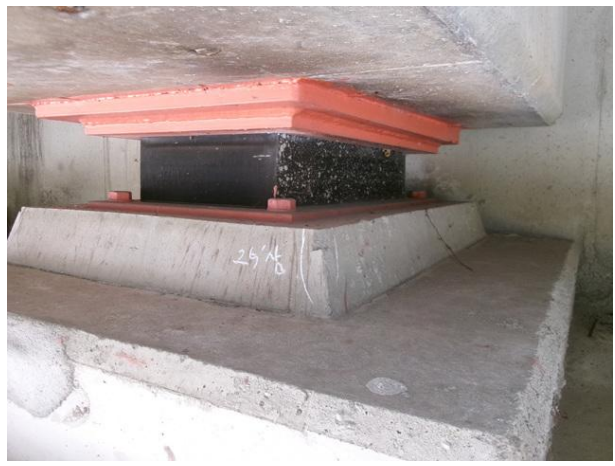
| No. | 부재 | 점검내용 | 발생원인 | 비고<br>(사진) |
|---|---|---|---|---|
| 13 | 받침장치 | 무수축물탈 박락, 파손 | 시공미흡 | 13, 14 |

| 사진13 | 교량받침 무수축물탈 박락 | 사진14 | 전회 |

| 구분 | 결합 및 손상내용 | 단위 | 2025년 상반기 | | 2025년 하반기 | | 비 고<br>(▲, ▼) | |
|---|---|---|---|---|---|---|---|---|
| 받침장치 | 무수축물탈 박리, 박락, 파손 | m <sup>2</sup> | 2 | 0.02 | 3 | 0.03 | ▲ | 0.01 |

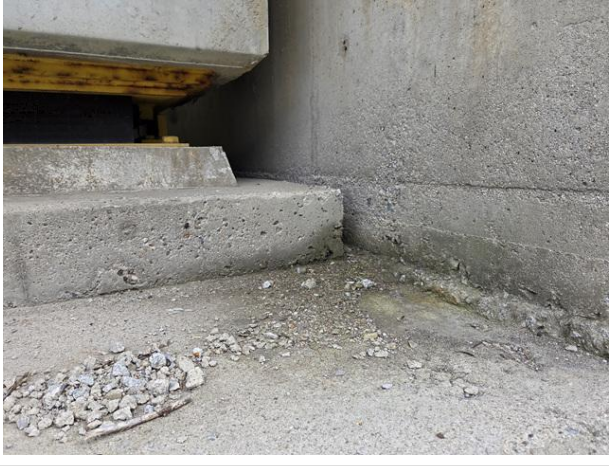
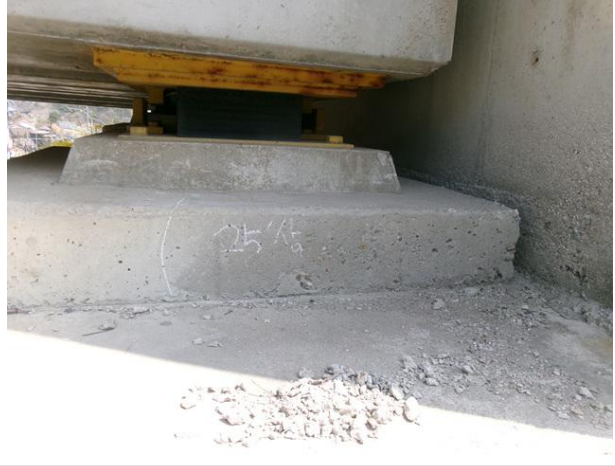
| No. | 부재 | 점검내용 | 발생원인 | 비고<br>(사진) |
|---|---|---|---|---|
| 15 | 받침장치 | 받침콘크리트 박리, 층분리 | 시공미흡 | 15, 16 |

| 사진15 | 교량받침 받침콘크리트 균열, 박락, 플레이트 부식 | 사진16 | 전회 |

| 구분 | 결합 및 손상내용 | 단위 | 2025년 상반기 | | 2025년 하반기 | | 비 고<br>(▲, ▼) | |
|---|---|---|---|---|---|---|---|---|
| | 받침콘크리트 균열 | m | 5 | 1.50 | 6 | 1.70 | ▲ | 0.20 |

| 구 분 | 손상내용 | 보수방안 | 손상<br>물량 | 보수<br>물량 | 단위 | 단가<br>(천원) | 개략공사비<br>(천원) | 우선<br>순위 |
|---|---|---|---|---|---|---|---|---|
| 받침장치 | 플레이트 부식 | 주의관찰 | 4.00 | 4.00 | EA | — | — | — |

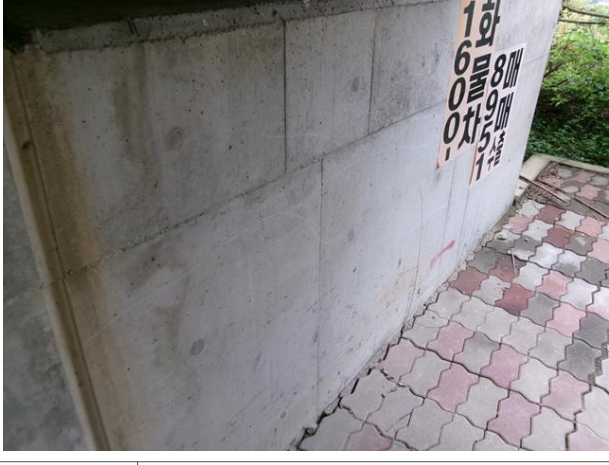
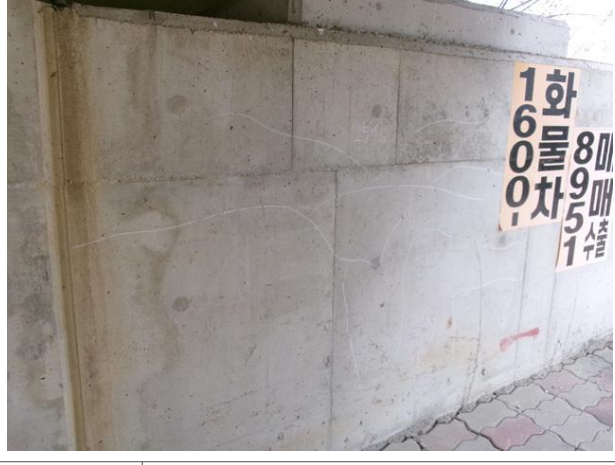
| No. | 부재 | 점검내용 | 발생원인 | 비고<br>(사진) |
|---|---|---|---|---|
| 17 | 교대 | 망상균열 | 온도변화 및 건조수축 등 | 17, 18 |

| 사진17 | 교대 망상균열 | 사진18 | 전회 |

| 구분 | 결합 및 손상내용 | 단위 | 2025년 상반기 | | 2025년 하반기 | | 비 고<br>(▲, ▼) | |
|---|---|---|---|---|---|---|---|---|
| 교대 | 망상균열 | m <sup>2</sup> | 1 | 1.50 | 1 | 1.50 | — | — |

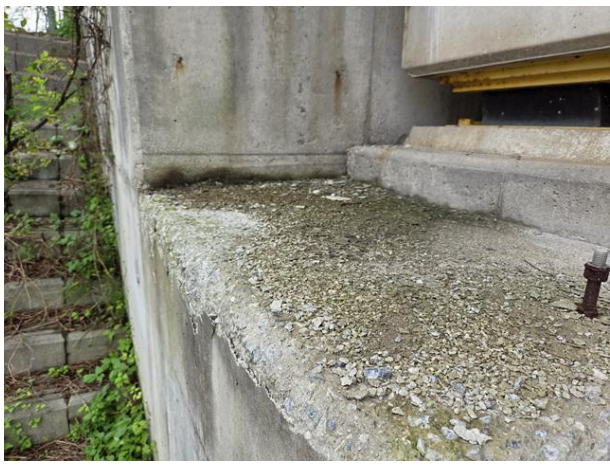
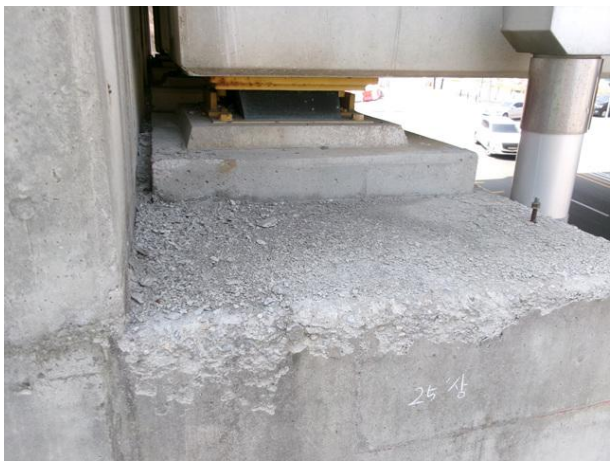
| No. | 부재 | 점검내용 | 발생원인 | 비고<br>(사진) |
|---|---|---|---|---|
| 19 | 교대 | 박리, 파손, 긁힘 | 시공미흡 | 19, 20<br>21, 22 |

| 사진19 | 교대 박리, 파손 | 사진20 | 전회 |

| 구분 | 결합 및 손상내용 | 단위 | 2025년 상반기 | | 2025년 하반기 | | 비 고<br>(▲, ▼) | |
|---|---|---|---|---|---|---|---|---|
| | 박리, 파손, 긁힘 | m <sup>2</sup> | 6 | 2.77 | 6 | 2.77 | — | — |

주요손상으로 교대 파손은 지속적인 우수유입으로 표면열화가 진전될 수 있으므로, 단면보수가 필요한 상태이다.

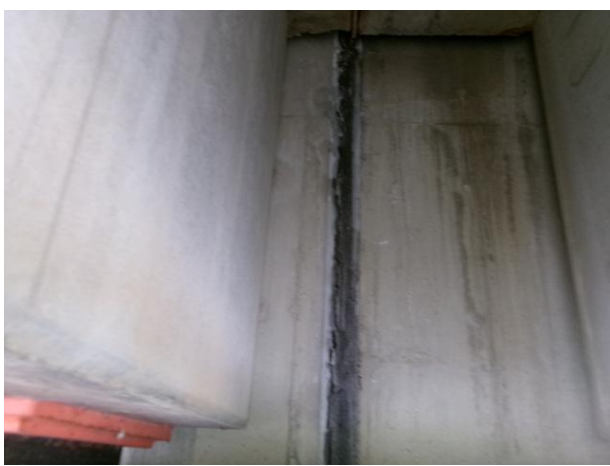
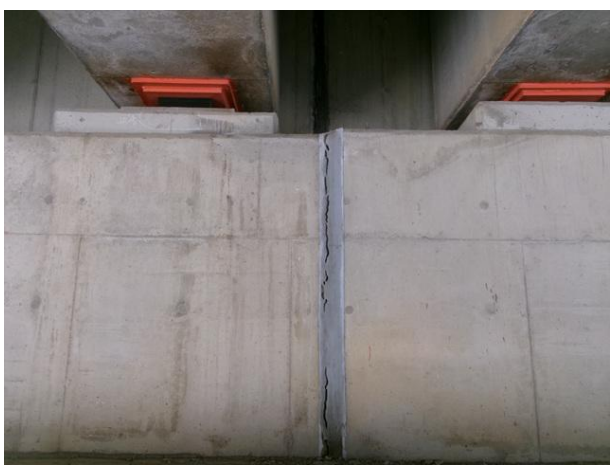
| No. | 부재 | 점검내용 | 발생원인 | 비고<br>(사진) |
|---|---|---|---|---|
| 20 | 교대 | 실란트 파손 | 장기공용 | 23, 24 |

| 사진23 | 교대 실란트 파손 | 사진24 | 전회 |

| 구분 | 결합 및 손상내용 | 단위 | 2025년 상반기 | | 2025년 하반기 | | 비 고<br>(▲, ▼) | |
|---|---|---|---|---|---|---|---|---|
| | 실란트 파손 | m | 2 | 10.00 | 2 | 10.00 | — | — |

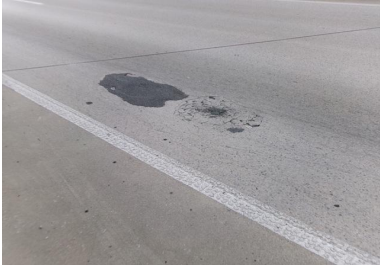
| 구 분 | 손상사진 | 유지관리시 주안점 | 비고 |
|---|---|---|---|
| 교면 포장 | | ◇ 손상의 추가발생 여부 확인. | |

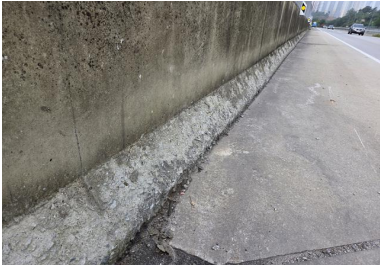
| 구 분 | 손상사진 | 유지관리시 주안점 | 비고 |
|---|---|---|---|
| 방호벽 | | ◇ 손상의 추가발생 여부 확인. | |

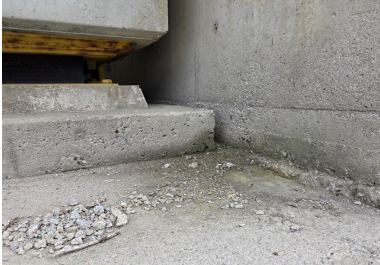
| 구 분 | 손상사진 | 유지관리시 주안점 | 비고 |
|---|---|---|---|
| 받침 장치 | | ◇ 손상의 추가발생 여부 확인. | |

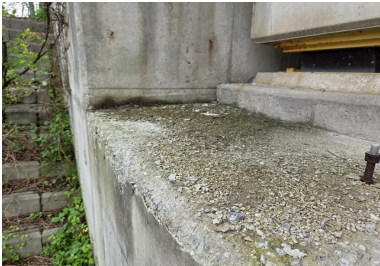
| 구 분 | 손상사진 | 유지관리시 주안점 | 비고 |
|---|---|---|---|
| 교대 | | ◇ 손상의 진행 및 진전, 추가발생 여부확인 | |
