## 17. 동진1교

## 17.3 정기안전점검 결과

## 17.3.2 부분별 점검결과

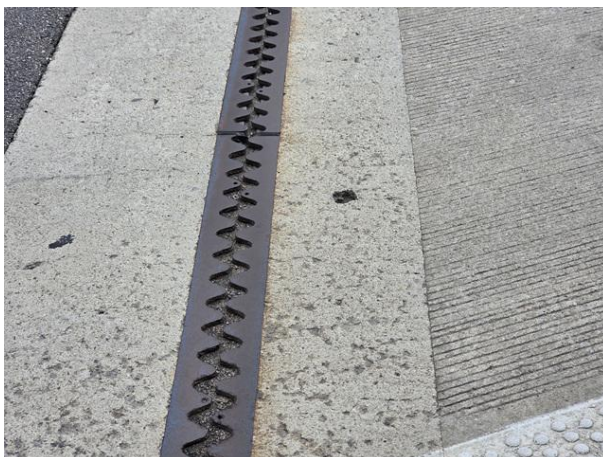
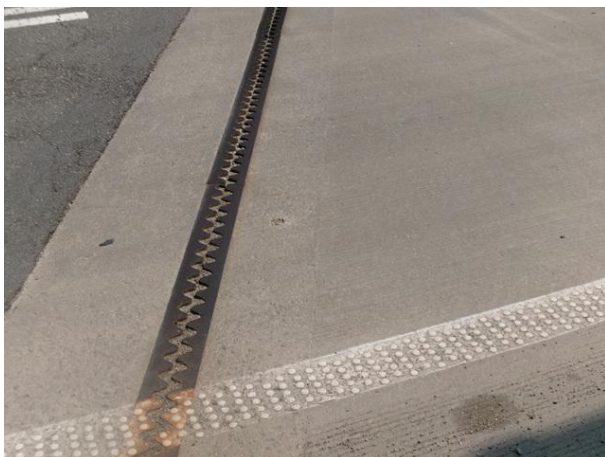
| No. | 부재 | 점검내용 | 발생원인 | 비고<br>(사진) |
|---|---|---|---|---|
| 1 | 신축이음 | 후타재 파손 | 외부충격 | 1, 2 |

| 사진1 | 신축이음 후타재 파손 | 사진2 | 전회 |

| 구 분 | 손상내용 | 보수방안 | 손상<br>물량 | 보수<br>물량 | 단위 | 단가<br>(천원) | 개략공사비<br>(천원) | 우선<br>순위 |
|---|---|---|---|---|---|---|---|---|
| 신축이음 | 후타재 파손, 열화 | 주의관찰 | 2.01 | 3.01 | m <sup>2</sup> | － | － | － |

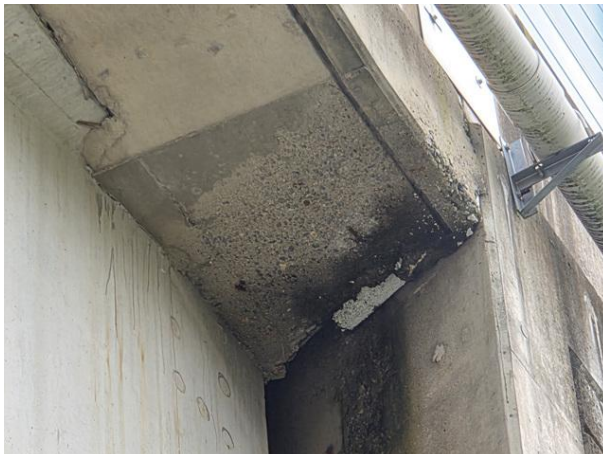
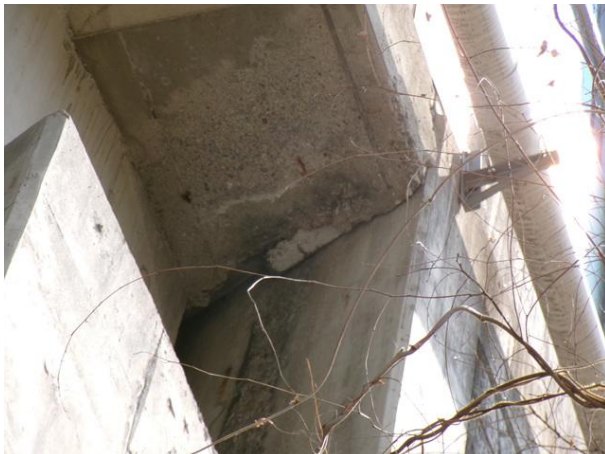
| No. | 부재 | 점검내용 | 발생원인 | 비고<br>(사진) |
|---|---|---|---|---|
| 2 | 바닥판 | 박락 | 시공미흡, 우수유입 | 3, 4 |

| 사진3 | 바닥판하면 박락 | 사진4 | 전회 |

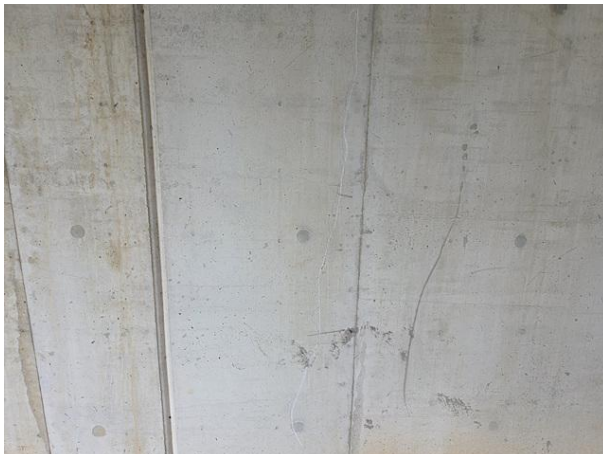
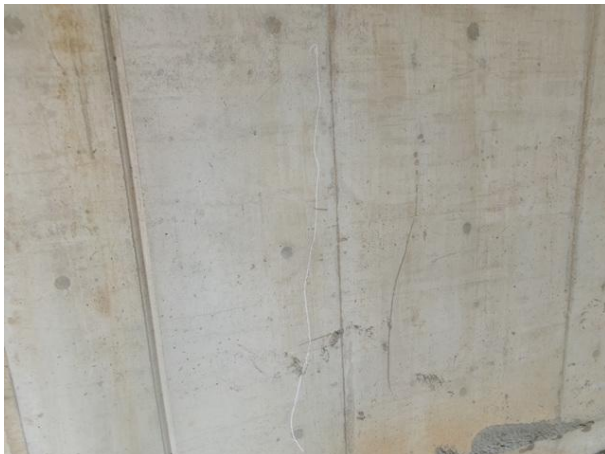
| No. | 부재 | 점검내용 | 발생원인 | 비고<br>(사진) |
|---|---|---|---|---|
| 3 | 교대 | 균열(폭 0.3mm미만) | 시공미흡, 온도 및 건조수축 등 | 5, 6 |

| 사진5 | 교대 균열(폭 0.3mm미만) | 사진6 | 전회 |

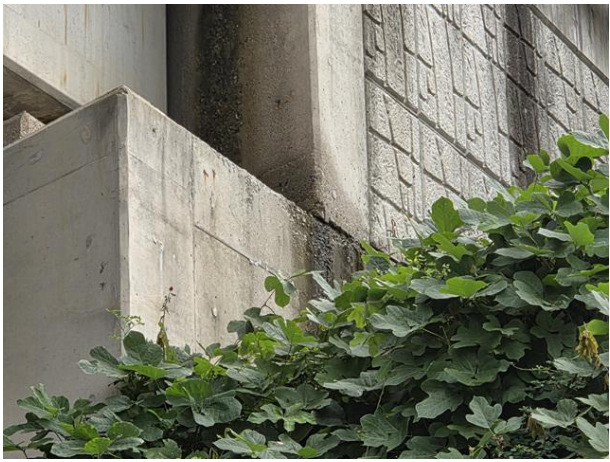
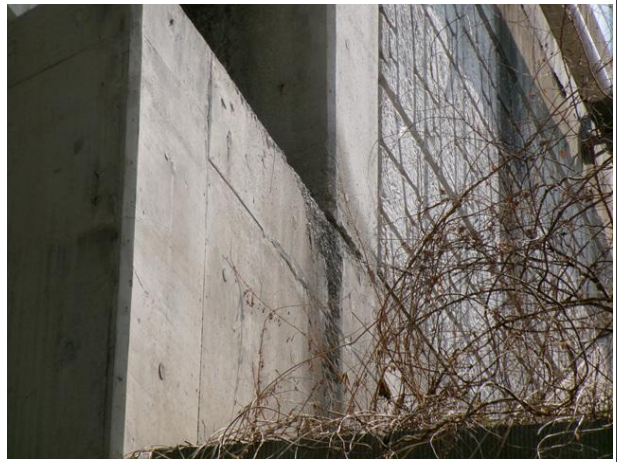
| No. | 부재 | 점검내용 | 발생원인 | 비고<br>(사진) |
|---|---|---|---|---|
| 4 | 교대 | 박리 | 장기공용, 우수유입 | 7, 8 |

| 사진7 | 교대 박리, 누수흔적 |

주요손상으로 교대 박리는 지속적인 우수유입에 의한 열화로 단면보수 등의 조치가 필요한 상태이다.

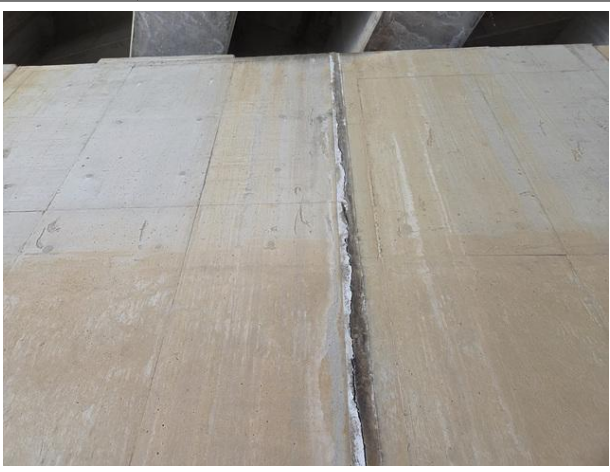
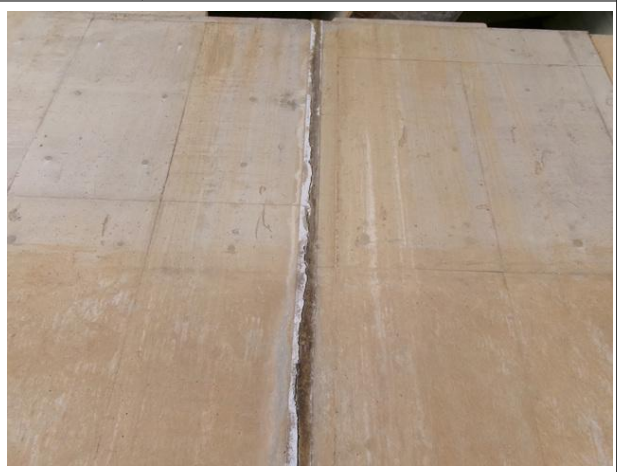
| No. | 부재 | 점검내용 | 발생원인 | 비고<br>(사진) |
|---|---|---|---|---|
| 6 | 교대 | 실란트 이격 | 장기공용 | 9, 10 |

| 사진9 | 교대 실란트 이격 |

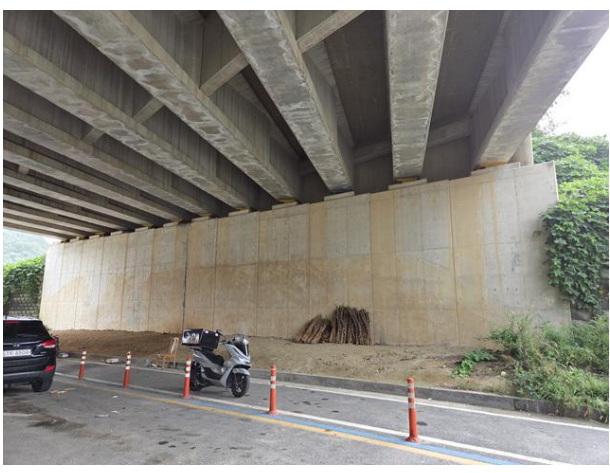
| No. | 부재 | 점검내용 | 발생원인 | 비고<br>(사진) |
|---|---|---|---|---|
| 7 | 기타시설 | 점검로 설치 필요 | - | 11 |

| 사진11 | 점검로 설치필요 |

| 구 분 | 손상내용 | 보수방안 | 손상<br>물량 | 보수<br>물량 | 단위 | 단가<br>(천원) | 개략공사비<br>(천원) | 우선<br>순위 |
|---|---|---|---|---|---|---|---|---|
| 기타시설 | 점검로 설치필요 | 점검로설치 | 2.00 | 2.00 | EA | 2,798 | 5,596 | 2 |

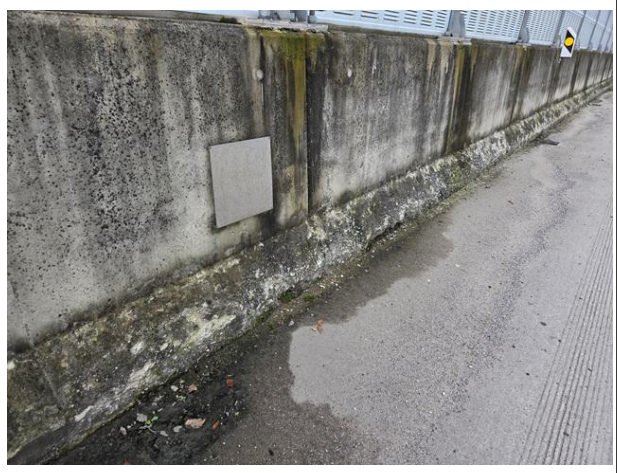
| No. | 부재 | 점검내용 | 발생원인 | 비고<br>(사진) |
|---|---|---|---|---|
| 8 | 방호벽 | 표면열화 | 시공미흡, 우수유입 | 12 |

| | 방호벽 표면열화 |

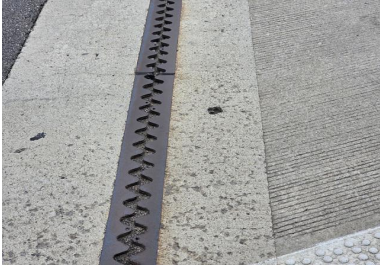
| 구 분 | 손상사진 | 유지관리시 주안점 | 비고 |
|---|---|---|---|
| 신축<br>이음 | | ◇손상의 추가발생 여부 확인. | |

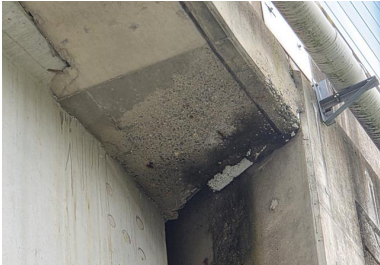
| 구 분 | 손상사진 | 유지관리시 주안점 | 비고 |
|---|---|---|---|
| 바닥판<br>하면<br>교대 | | ◇박리, 누수흔적이 발생.<br>◇손상의 진행 및 진전, 추가발생 여부확인 | |

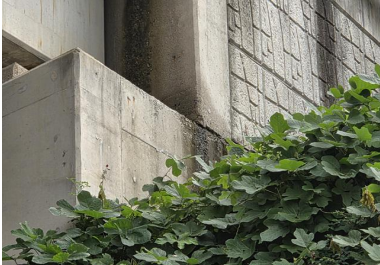
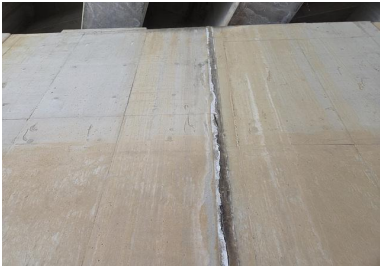
| 구 분 | 손상사진 | 유지관리시 주안점 | 비고 |
|---|---|---|---|
| 교대 | <br> | ◇균열, 실란트 이격, 박리 등 발생<br>◇손상의 진행 및 진전, 추가발생 여부확인 | |
