## 18. 동진2교

## 18. 동진2교 정기안전점검

#### 18.1.1 시설물 현황

| 시설물명 | 동진2교 | | 시설물 번호 | BR2018-0000516 | |

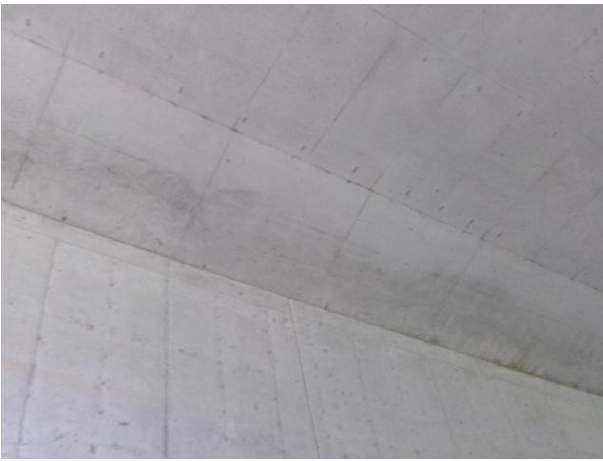
| No. | 부재 | 점검내용 | 발생원인 | 비고<br>(사진) |
|---|---|---|---|---|
| 1 | 바닥판 | 균열(폭 0.3mm이상) | 시공미흡, 온도 및 건조수축 등 | 1, 2<br>3, 4 |

| 사진1 | 바닥판 균열(폭 0.3mm이상) | 사진2 | 전회 |

주요손상으로 바닥판하면 균열은 주입보수가 필요한 상태이다.

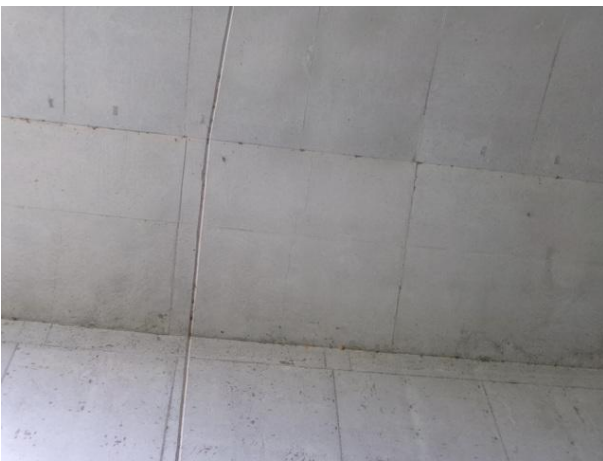
| 사진3 | 바닥판 균열(폭 0.3mm이상) | 사진4 | 전회 |

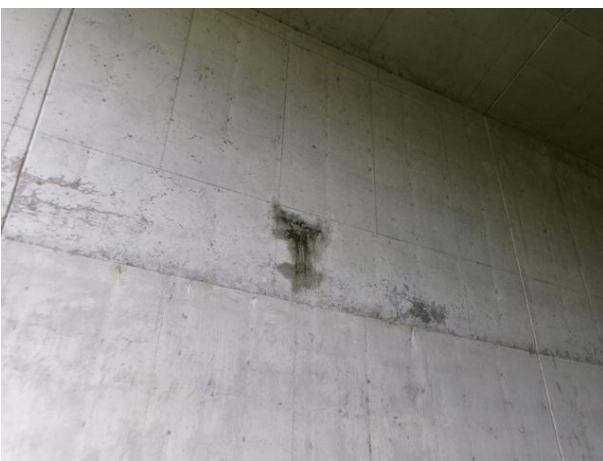
| No. | 부재 | 점검내용 | 발생원인 | 비고<br>(사진) |
|---|---|---|---|---|
| 2 | 교대 | 백태 | 시공미흡, 장기공용, 우수유입 | 5, 6 |

| 사진5 | 교대 백태 | 사진6 | 전회 |

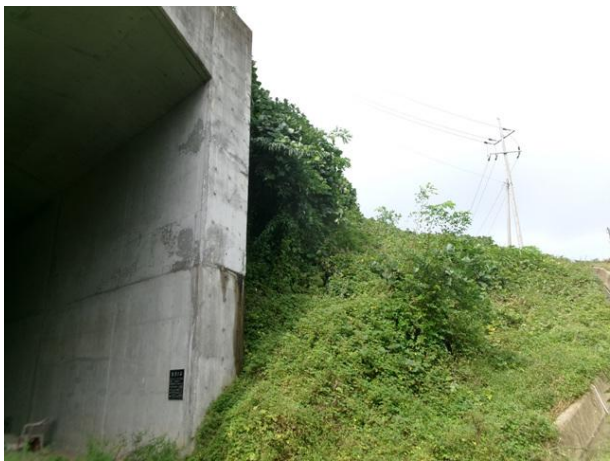
| No. | 부재 | 점검내용 | 발생원인 | 비고<br>(사진) |
|---|---|---|---|---|
| 3 | 교대 | 재료분리 | 시공미흡 | 7, 8 |

| 사진7 | 교대 재료분리 | 사진8 | 전회 |

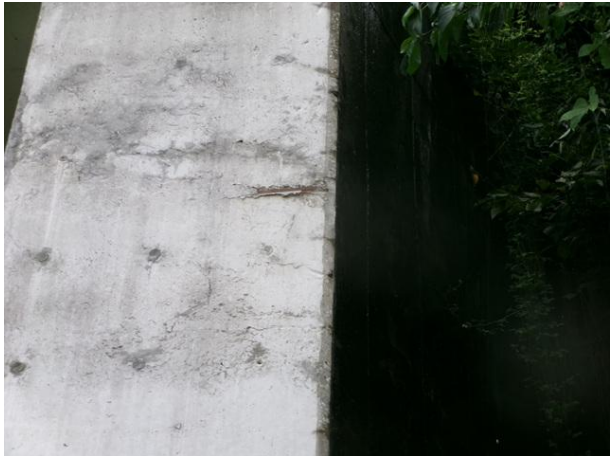
| No. | 부재 | 점검내용 | 발생원인 | 비고<br>(사진) |
|---|---|---|---|---|
| 4 | 교대 | 파손 및 철근노출 | 시공미흡 | 9, 10<br>11, 12 |

| 사진9 | 교대 파손 및 철근노출 | 사진10 | 전회 |

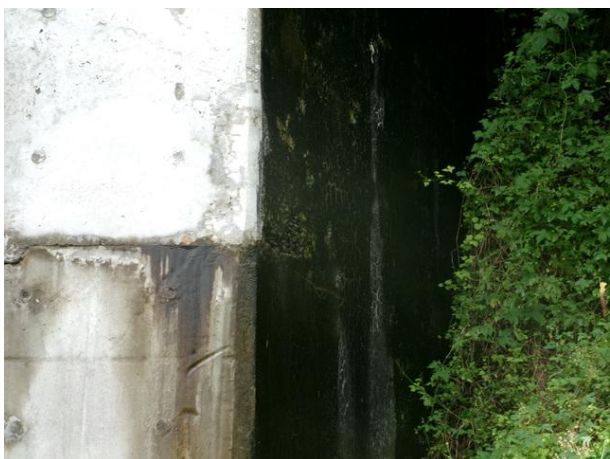
| 사진11 | 교대 파손 및 철근노출 | 사진12 | 전회 |
