## 19. 신기교

# 19. 신기교 정기안전점검

【표 II-19.1】 시설물 현황

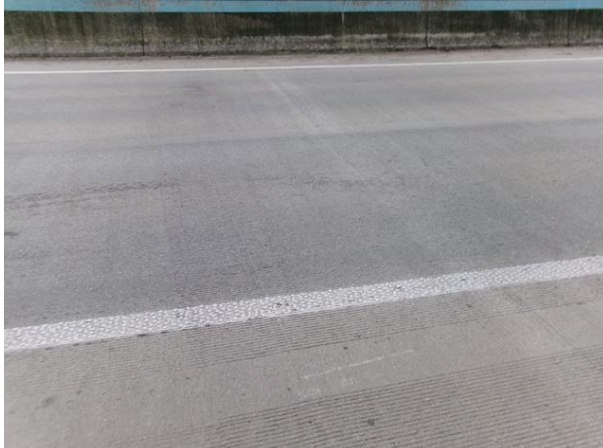
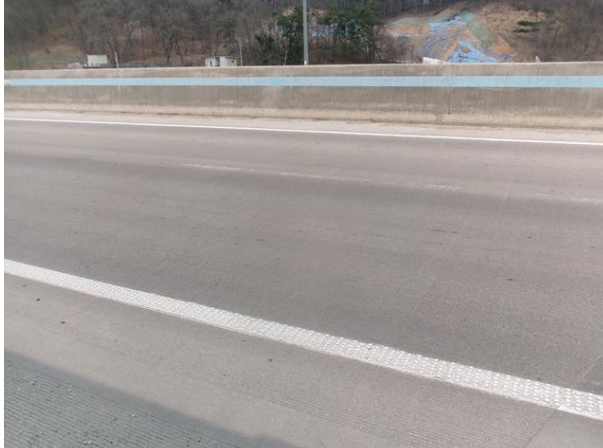
| No. | 부재 | 점검내용 | 발생원인 | 비고<br>(사진) |
|---|---|---|---|---|
| 1 | 교면포장 | 콘크리트 망상균열 | 시공미흡, 장기공용, 우수유입 | 1, 2 |

| 사진1 | 교면포장 망상균열 | 사진2 | 전회 |

| 구 분 | 손상내용 | 보수방안 | 손상<br>물량 | 보수<br>물량 | 단위 | 단가<br>(천원) | 개략공사비<br>(천원) | 우선<br>순위 |
|---|---|---|---|---|---|---|---|---|
| 교면포장 | 콘크리트 망상균열 | 주의관찰 | 160.00 | 240.00 | m² | — | — | — |

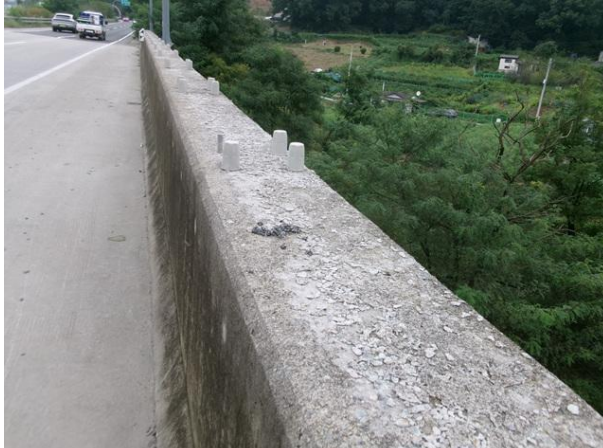
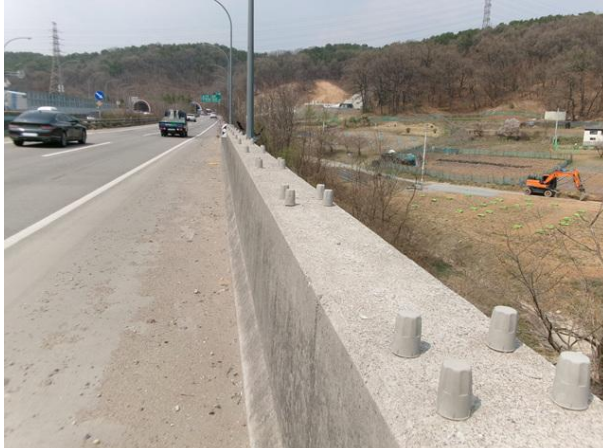
| No. | 부재 | 점검내용 | 발생원인 | 비고<br>(사진) |
|---|---|---|---|---|
| 3 | 난간 및 연석 | 표면열화 | 시공미흡, 장기공용, 우수유입 | 3, 4 |

| 사진3 | 방호벽 표면열화 | 사진4 | 전회 |

| 구분 | 결합 및 손상내용 | 단위 | 2025년 상반기 | | 2025년 하반기 | | 비 고<br>(▲, ▼) | |
|---|---|---|---|---|---|---|---|---|
| | 표면열화 | m <sup>2</sup> | 3 | 88.00 | 3 | 128.00 | ▲ | 40.00 |

주요손상으로 방호벽 표면열화, 교대 박리 및 철근노출은 구조물에 영향을 미치는 정도가 심하므로 단면보수, 단면보수(방청) 등의 조치가 필요한 상태이다.

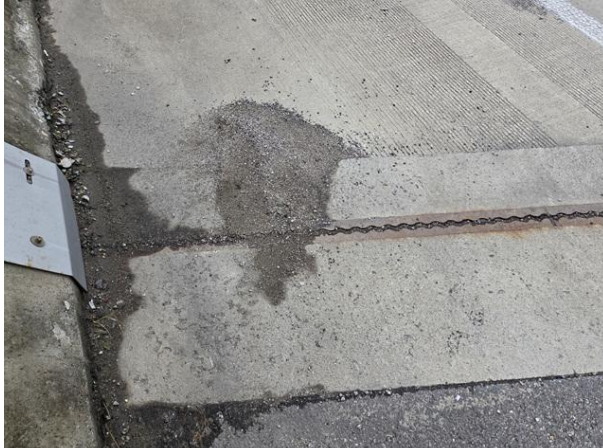
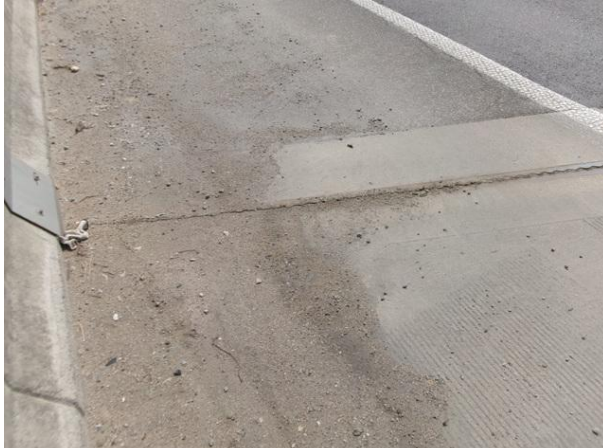
| No. | 부재 | 점검내용 | 발생원인 | 비고<br>(사진) |
|---|---|---|---|---|
| 4 | 신축이음 | 본체부식 | 장기공용, 우수유입 | 5, 6 |

| 사진5 | 신축이음 부식 | 사진6 | 전회 |

| 구 분 | 손상내용 | 보수방안 | 손상<br>물량 | 보수<br>물량 | 단위 | 단가<br>(천원) | 개략공사비<br>(천원) | 우선<br>순위 |
|---|---|---|---|---|---|---|---|---|
| 신축이음 | 본체부식 | 주의관찰 | 9.00 | 13.50 | m | — | — | — |

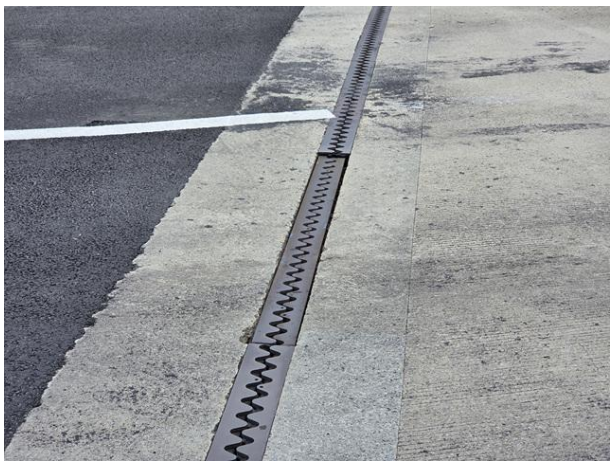
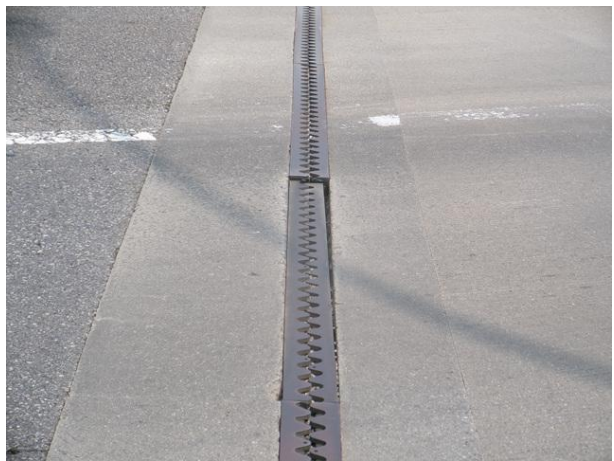
| No. | 부재 | 점검내용 | 발생원인 | 비고<br>(사진) |
|---|---|---|---|---|
| 5 | 신축이음 | 본체 고정볼량 | 외부충격 | 7, 8 |

| 사진7 | 신축이음 본체 고정볼량 | 사진8 | 전회 |

| 구 분 | 손상내용 | 보수방안 | 손상<br>물량 | 보수<br>물량 | 단위 | 단가<br>(천원) | 개략공사비<br>(천원) | 우선<br>순위 |
|---|---|---|---|---|---|---|---|---|
| | 본체 고정볼량 | 교체(NO.50) | 12.00 | 12.00 | m | 1,217 | 14,604 | 1 |

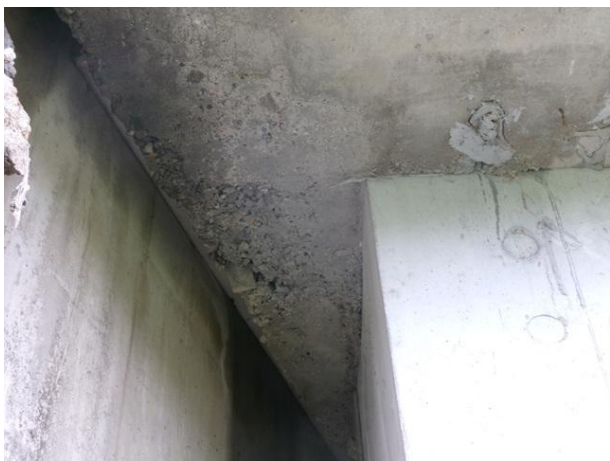
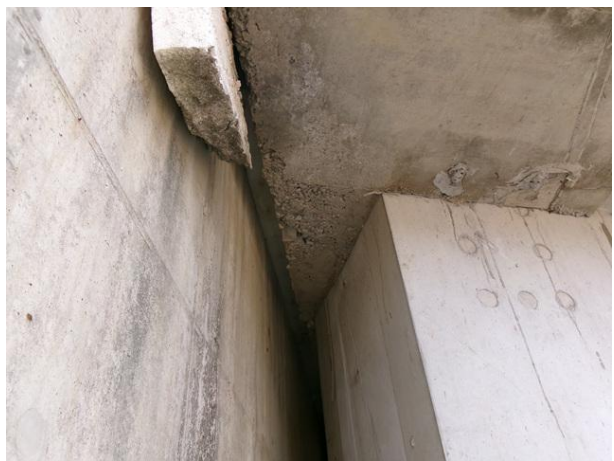
| No. | 부재 | 점검내용 | 발생원인 | 비고<br>(사진) |
|---|---|---|---|---|
| 8 | 바닥판 | 재료분리 | 시공미흡 | 9, 10 |

| 사진9 | 바닥판하면 재료분리 | 사진10 | 전회 |

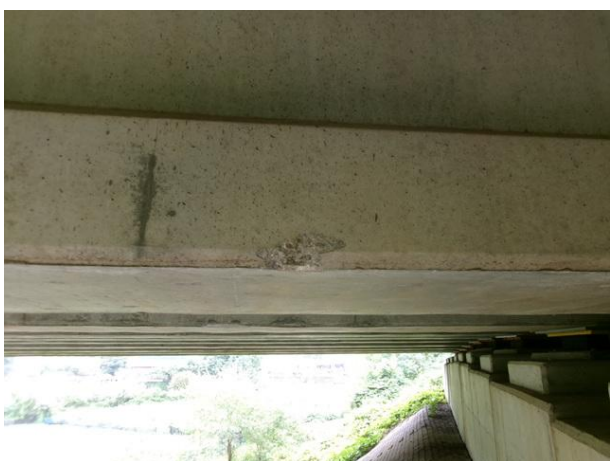
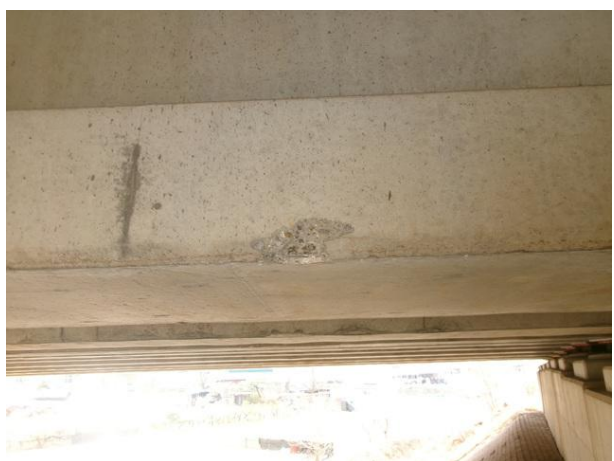
| No. | 부재 | 점검내용 | 발생원인 | 비고<br>(사진) |
|---|---|---|---|---|
| 9 | 거더 | 박락 | 시공미흡 | 11, 12 |

| 사진11 | 거더 박락 | 사진12 | 전회 |

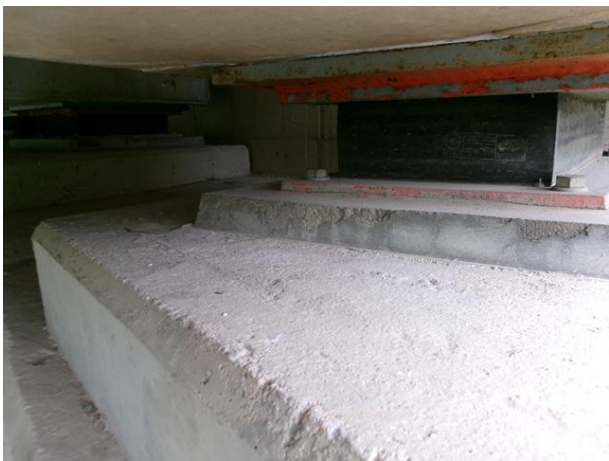
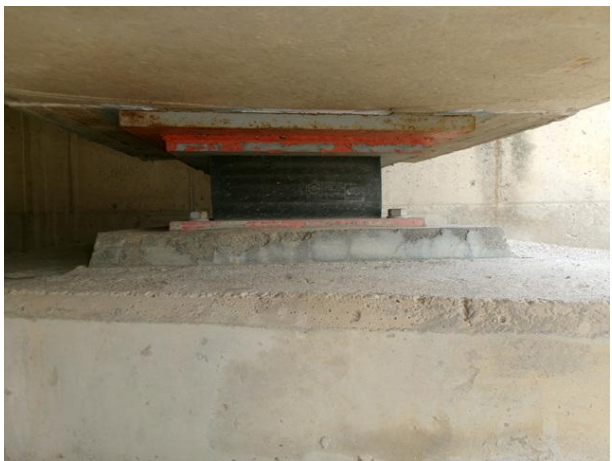
| No. | 부재 | 점검내용 | 발생원인 | 비고<br>(사진) |
|---|---|---|---|---|
| 10 | 받침장치 | 무수축물탈 균열(폭 0.3mm미만) | 건조수축, 장기공용 | 13, 14 |

| 사진13 | 반침장치 무수축물탈 박락 | 사진14 | 전회 |

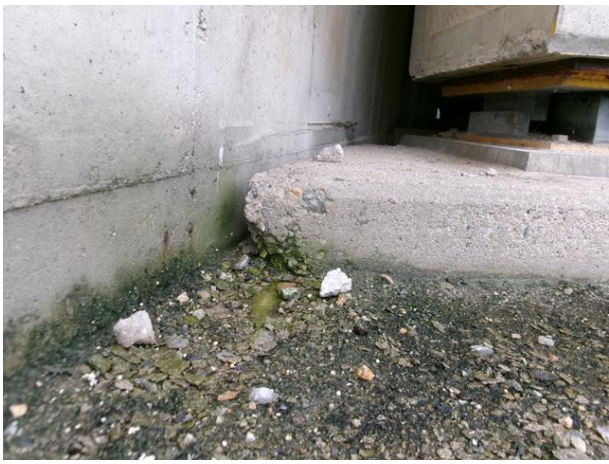
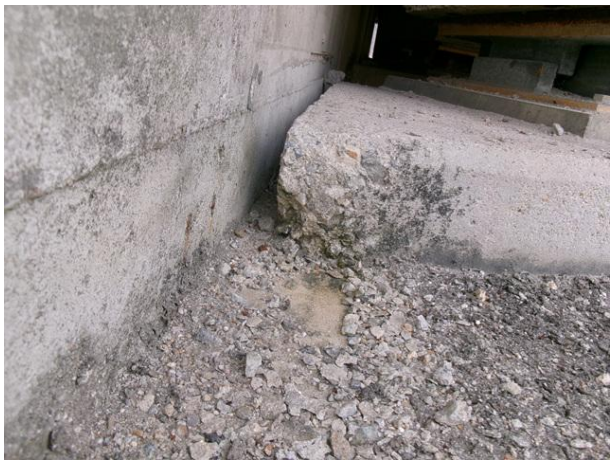
| No. | 부재 | 점검내용 | 발생원인 | 비고<br>(사진) |
|---|---|---|---|---|
| 13 | 받침장치 | 받침콘크리트 박리 | 시공미흡 | 15, 16 |

| 사진15 | 반침장치 받침콘크리트 박리 | 사진16 | 전회 |

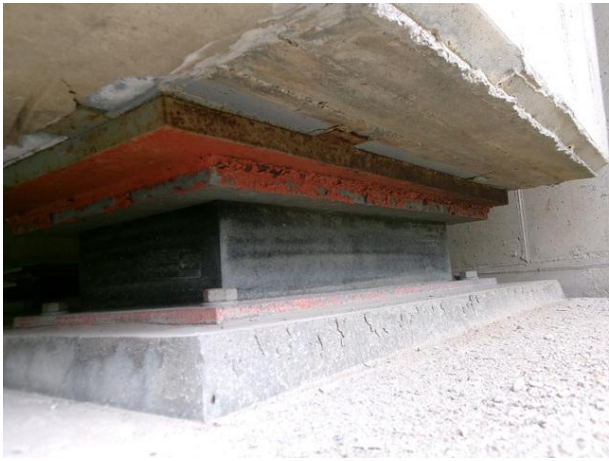
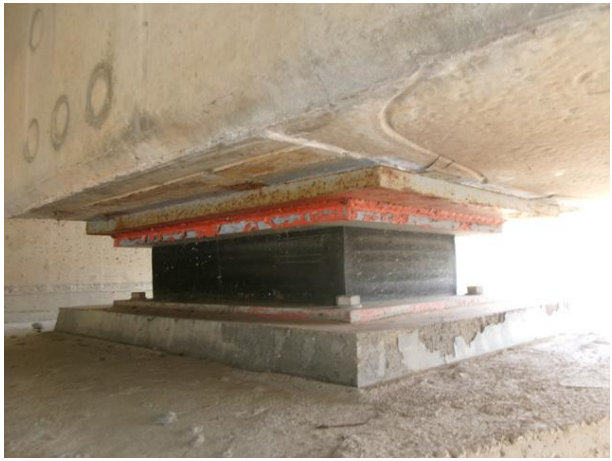
| No. | 부재 | 점검내용 | 발생원인 | 비고<br>(사진) |
|---|---|---|---|---|
| 14 | 받침장치 | 플레이트 부식, 도장박락 | 장기공용, 우수유입 | 17, 18 |

| 사진17 | 플레이트 도장박리, 부식 | 사진18 | 전회 |

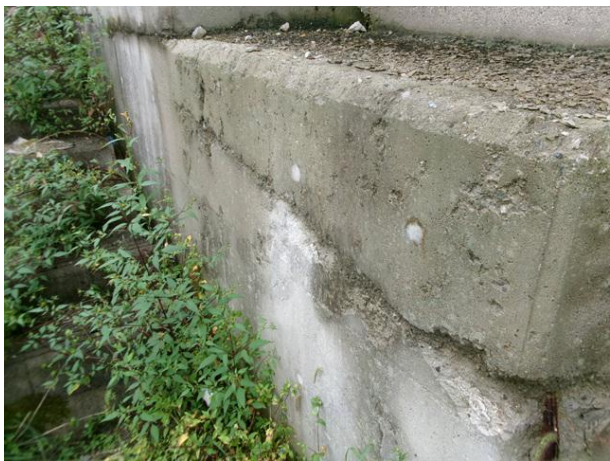
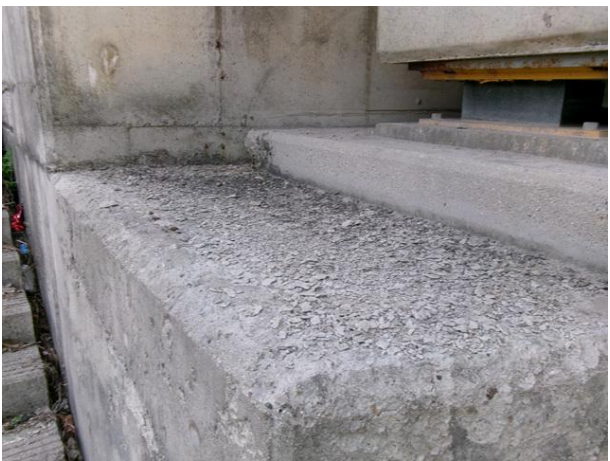
| No. | 부재 | 점검내용 | 발생원인 | 비고<br>(사진) |
|---|---|---|---|---|
| 16 | 교대 | 박리, 층분리 | 시공미흡 | 19, 20 |

| 사진19 | 교대 박리 | 사진20 | 전회 |

| 구분 | 결합 및 손상내용 | 단위 | 2025년 상반기 | | 2025년 하반기 | | 비 고<br>(▲, ▼) | |
|---|---|---|---|---|---|---|---|---|
| | 박리, 층분리 | m <sup>2</sup> | 7 | 2.35 | 7 | 7.22 | ▲ | 4.87 |

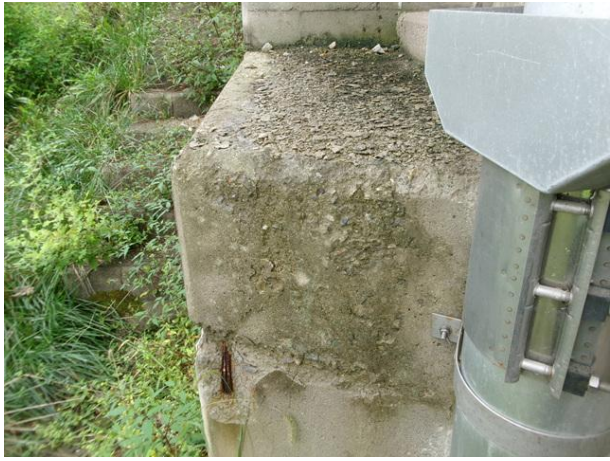
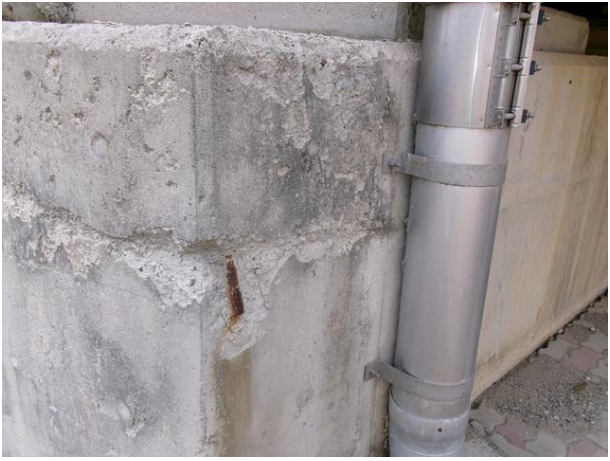
| No. | 부재 | 점검내용 | 발생원인 | 비고<br>(사진) |
|---|---|---|---|---|
| 17 | 교대 | 박리 및 철근노출 | 시공미흡 | 21, 22 |

| 사진21 | 교대 박리 및 철근노출 | 사진22 | 전회 |

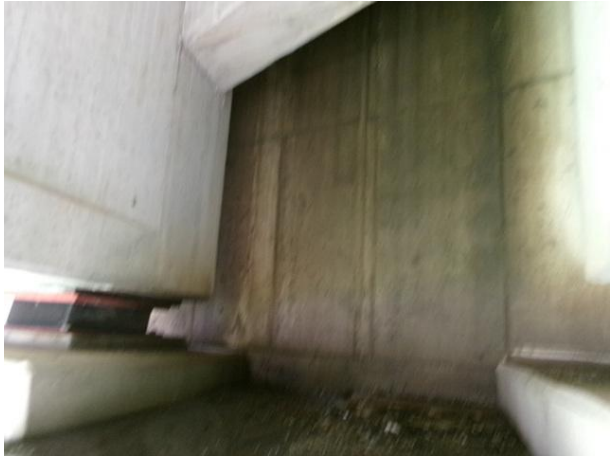
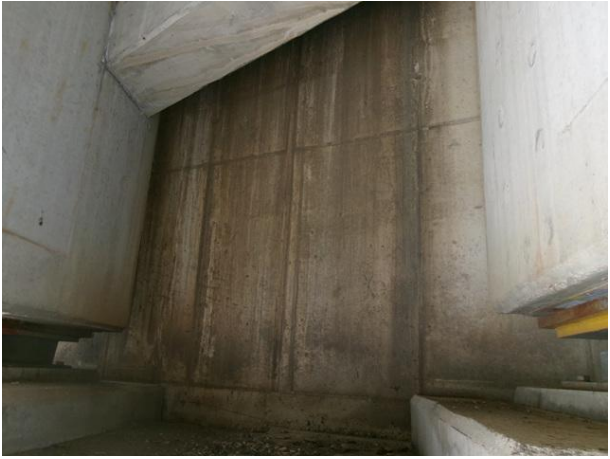
| No. | 부재 | 점검내용 | 발생원인 | 비고<br>(사진) |
|---|---|---|---|---|
| 18 | 교대 | 누수흔적, 표면오염 | 장기공용, 우수유입 | 23, 24 |

| 사진23 | 교대 누수흔적, 표면오염 | 사진24 | 전회 |
