## 20. 신기1교

## 20. 신기1교 정기안전점검

| 시설물명 | 신기1교 | | 시설물 번호 | BR2018-0000518 | |

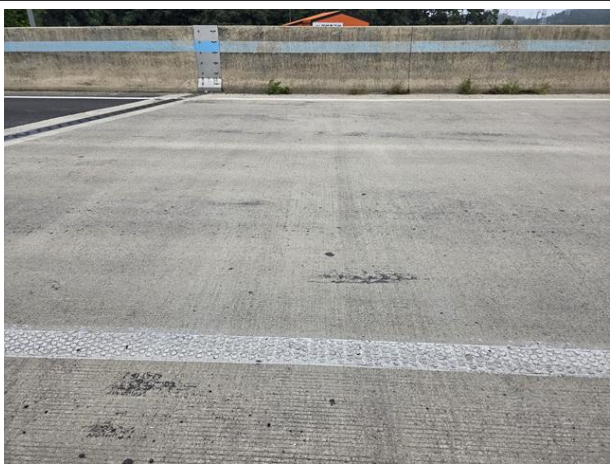
| No. | 부재 | 점검내용 | 발생원인 | 비고<br>(사진) |
|---|---|---|---|---|
| 1 | 교면포장 | 망상균열 | 시공미흡, 장기공용, 우수유입 | 1 |

| 사진1 | 교면포장 망상균열 | 사진2 | 방호벽 표면열화 |

| 구 분 | 손상내용 | 보수방안 | 손상<br>물량 | 보수<br>물량 | 단위 | 단가<br>(천원) | 개략공사비<br>(천원) | 우선<br>순위 |
|---|---|---|---|---|---|---|---|---|
| 교면포장 | 망상균열 | 주의관찰 | 70.00 | 105.00 | m² | — | — | — |

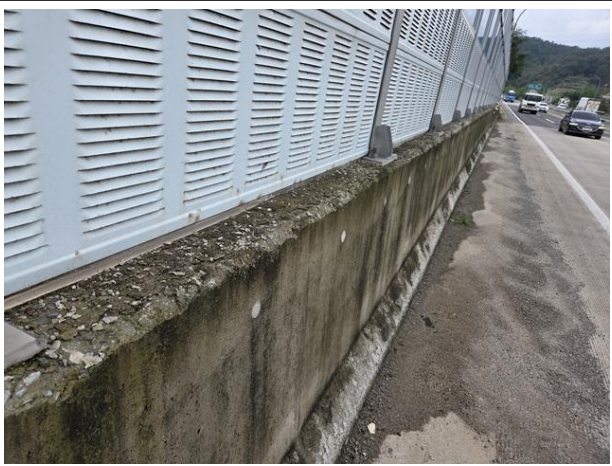
| No. | 부재 | 점검내용 | 발생원인 | 비고<br>(사진) |
|---|---|---|---|---|
| 2 | 방호벽 | 표면열화 | 시공미흡, 장기공용, 우수유입 | 2 |

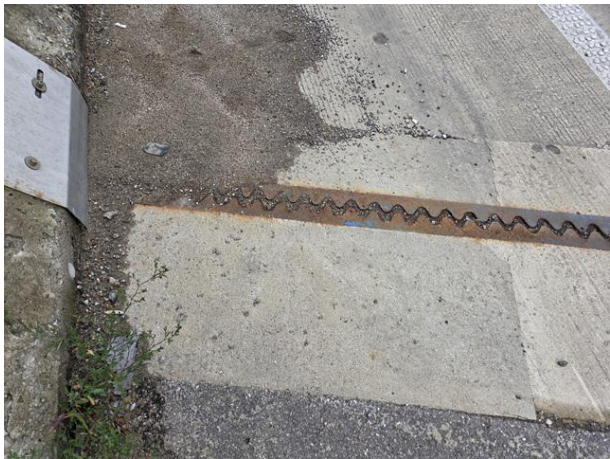
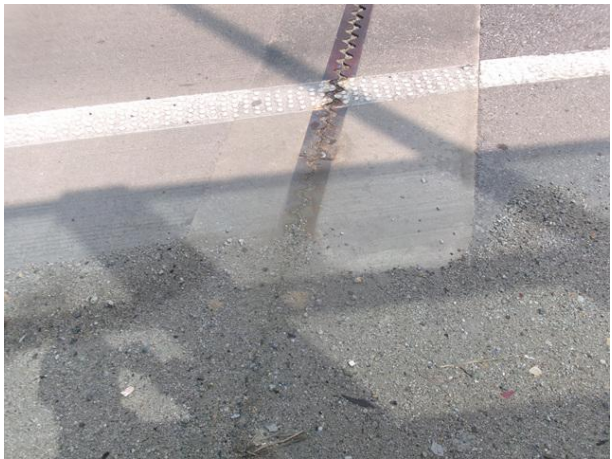
| No. | 부재 | 점검내용 | 발생원인 | 비고<br>(사진) |
|---|---|---|---|---|
| 5 | 신축이음 | 본체 부식 | 장기공용, 우수유입 | 3, 4 |

| 사진3 | 신축이음 본체 부식 | 사진4 | 전회 |

| 구 분 | 손상내용 | 보수방안 | 손상<br>물량 | 보수<br>물량 | 단위 | 단가<br>(천원) | 개략공사비<br>(천원) | 우선<br>순위 |
|---|---|---|---|---|---|---|---|---|
| | 본체 부식 | 주의관찰 | 1.50 | 2.25 | m | — | — | — |

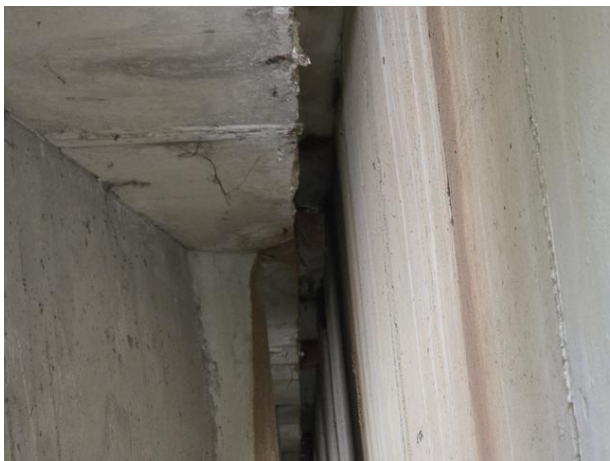
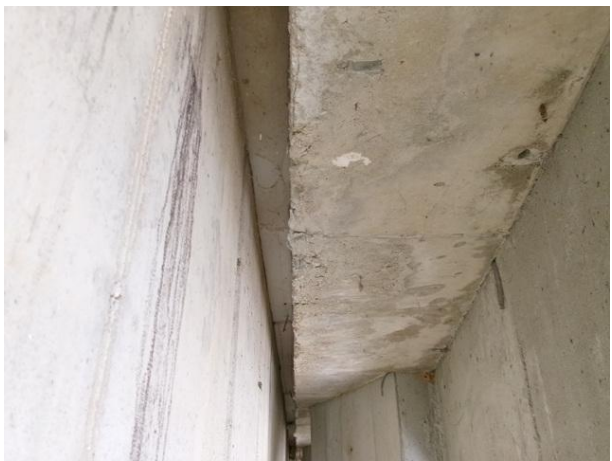
| No. | 부재 | 점검내용 | 발생원인 | 비고<br>(사진) |
|---|---|---|---|---|
| 7 | 바닥판 | 박리, 파손 | 시공미흡 | 5, 6 |

| 사진5 | 바닥판 박리, 파손 | 사진6 | 전회 |

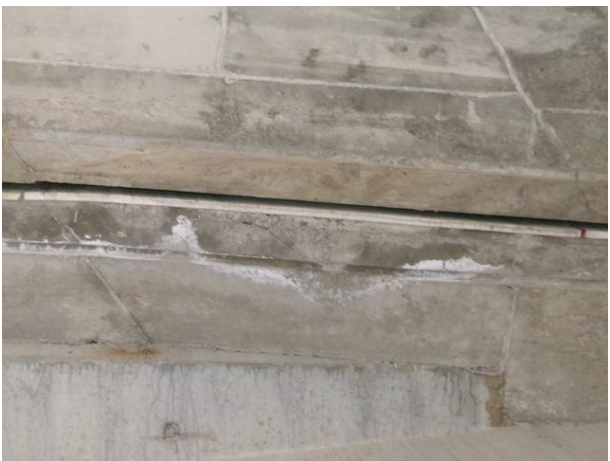
| No. | 부재 | 점검내용 | 발생원인 | 비고<br>(사진) |
|---|---|---|---|---|
| 9 | 바닥판 | 재료분리 | 시공미흡 | 8 |

| 사진7 | 바닥판 파손 및 철근노출 | 사진8 | 바닥판 재료분리 |

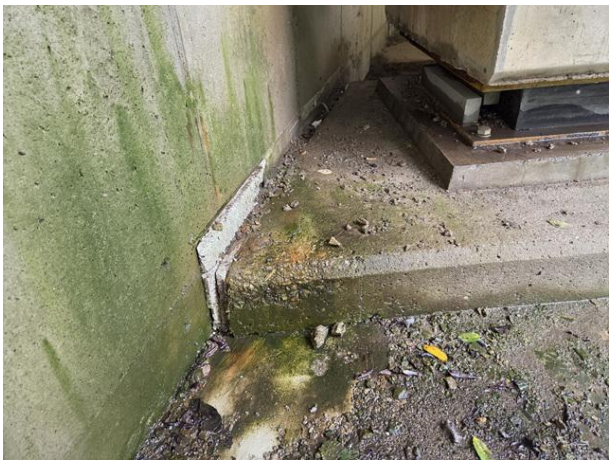
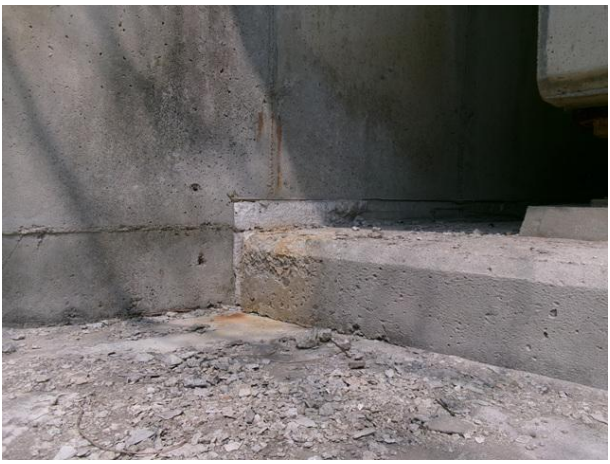
| No. | 부재 | 점검내용 | 발생원인 | 비고<br>(사진) |
|---|---|---|---|---|
| 11 | 받침장치 | 받침콘크리트 박리 | 시공미흡 | 9, 10 |

| 사진9 | 받침장치 받침콘크리트 박리 | 사진10 | 전회 |

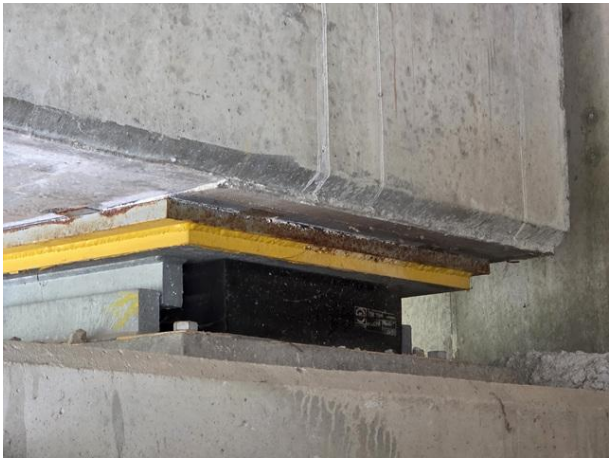
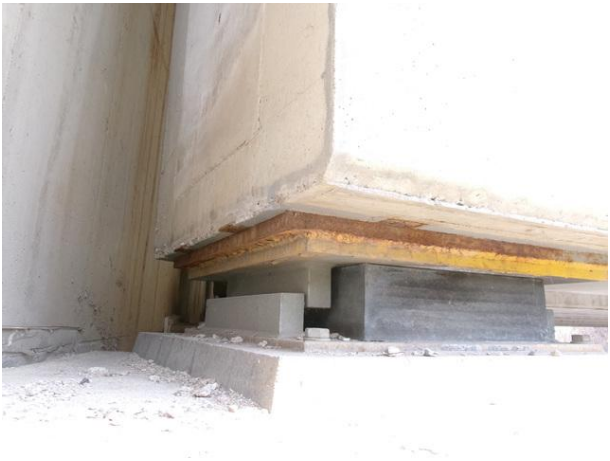
| No. | 부재 | 점검내용 | 발생원인 | 비고<br>(사진) |
|---|---|---|---|---|
| 12 | 받침장치 | 플레이트 부식 | 장기공용, 우수유입 | 11, 12 |

| 사진11 | 받침장치 플레이트 부식 | 사진12 | 전회 |

| 구 분 | 손상내용 | 보수방안 | 손상<br>물량 | 보수<br>물량 | 단위 | 단가<br>(천원) | 개략공사비<br>(천원) | 우선<br>순위 |
|---|---|---|---|---|---|---|---|---|
| 받침장치 | 플레이트 부식 | 주의관찰 | 16.00 | 16.00 | EA | — | — | — |

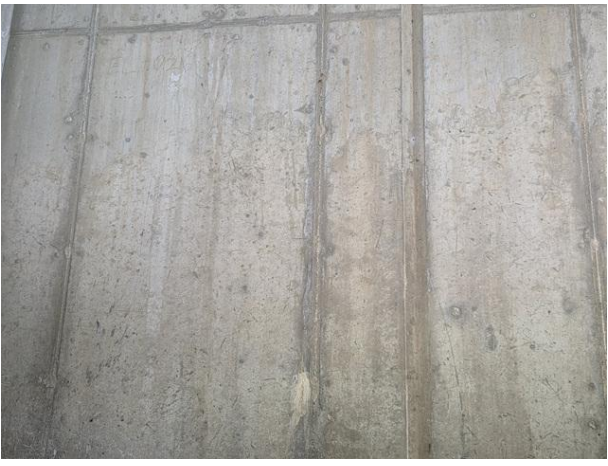
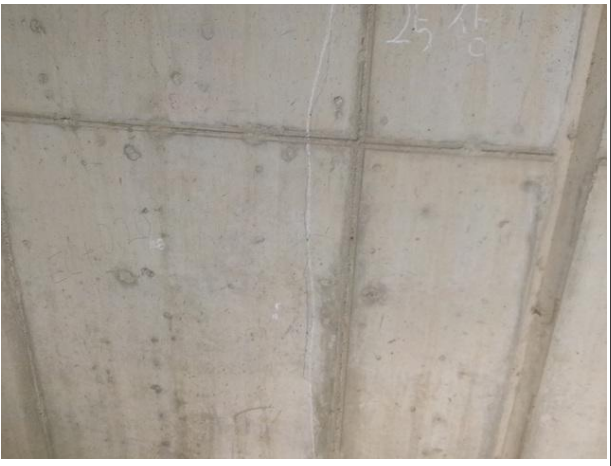
| No. | 부재 | 점검내용 | 발생원인 | 비고<br>(사진) |
|---|---|---|---|---|
| 14 | 교대 | 균열(폭 0.3mm이상) | 건조수축, 장기공용 | 13, 14 |

| 사진13 | 교대 균열(폭 0.3mm이상) |

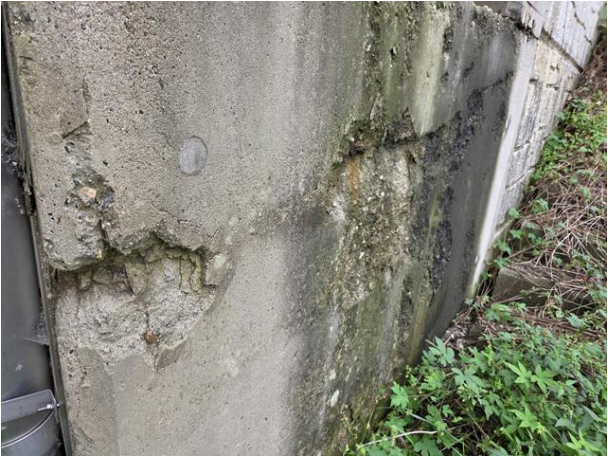
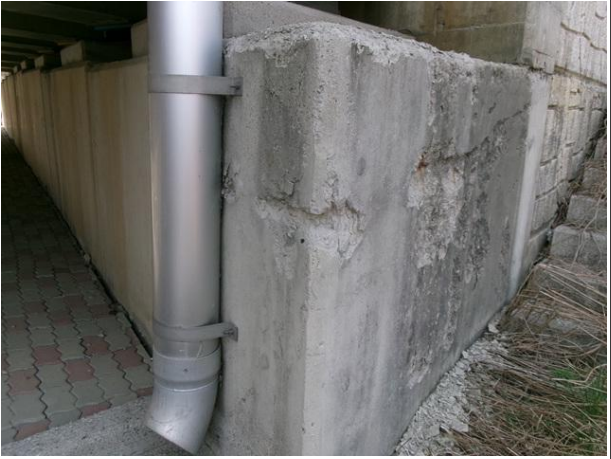
| No. | 부재 | 점검내용 | 발생원인 | 비고<br>(사진) |
|---|---|---|---|---|
| 16 | 교대 | 박리, 박락, 파손 | 시공미흡 | 15, 16 |

| 사진15 | 교대 박리 |

주요손상으로 교대 파손 및 철근노출, 박리 등은 단면보수, 단면보수(방청)이 필요한 상태이다.
