## 21. 안터교

## 21. 안터교 정기안전점검

【사진 II-21.2】 외관조사 사진

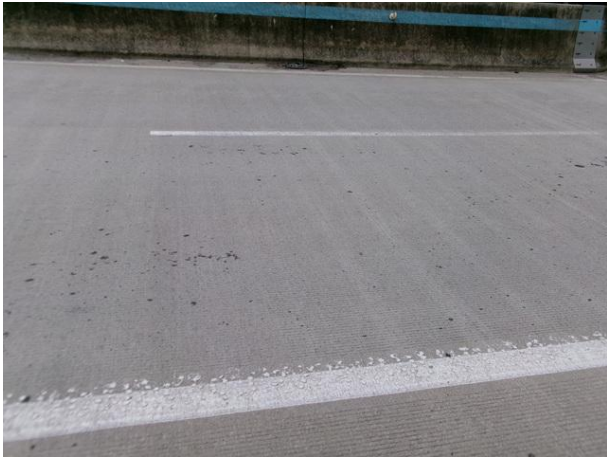
| No. | 부재 | 점검내용 | 발생원인 | 비고<br>(사진) |
|---|---|---|---|---|
| 1 | 교면포장 | 포장 균열 | 장기공용, 우수유입 | 1 |

| 사진1 | 교면포장 균열 | 사진2 | 방호벽 표면열화 |

| 구 분 | 손상내용 | 보수방안 | 손상<br>물량 | 보수<br>물량 | 단위 | 단가<br>(천원) | 개략공사비<br>(천원) | 우선<br>순위 |
|---|---|---|---|---|---|---|---|---|
| 교면포장 | 포장 균열 | 주의관찰 | 35.00 | 13.13 | m <sup>2</sup> | － | － | － |

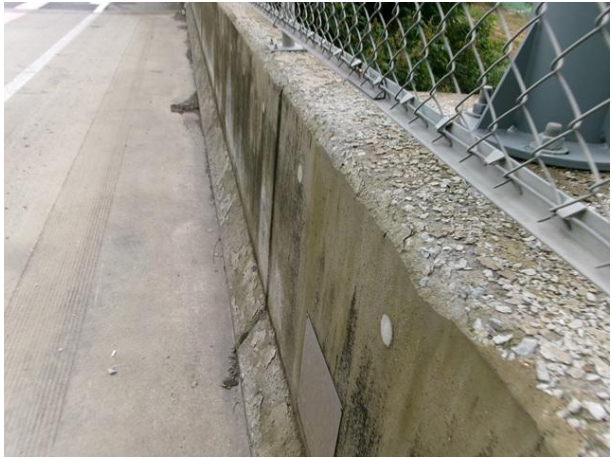
| No. | 부재 | 점검내용 | 발생원인 | 비고<br>(사진) |
|---|---|---|---|---|
| 2 | 방호벽 | 표면열화 | 시공미흡, 장기공용, 우수유입 | 2 |

주요손상으로 방호벽 표면열화, 교대 박리 및 파손은 단면보수가 필요한 상태이다.

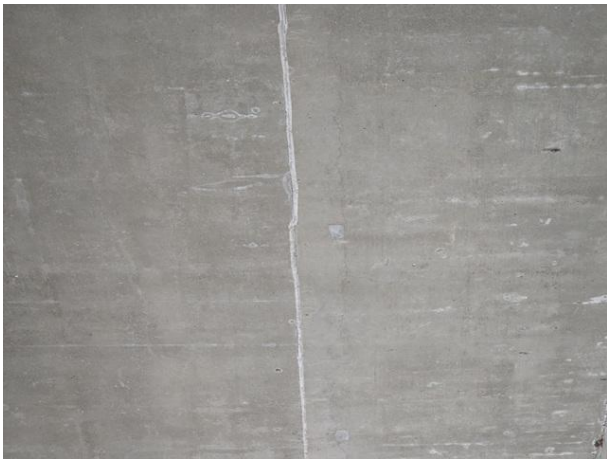
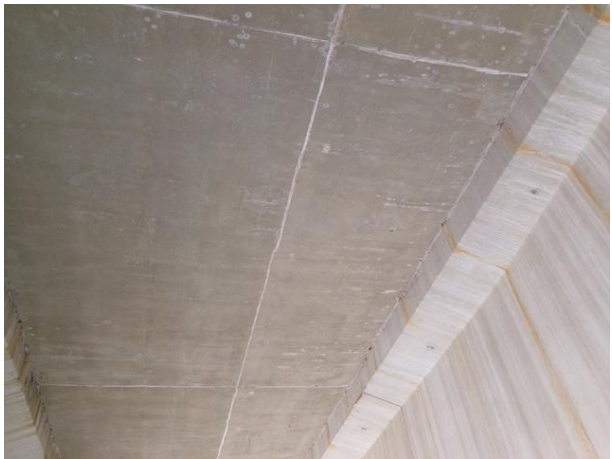
| No. | 부재 | 점검내용 | 발생원인 | 비고<br>(사진) |
|---|---|---|---|---|
| 4 | 바닥판 | 균열(폭 0.3mm미만) | 온도 및 건조수축 등 | 3, 4 |

| 사진3 | 바닥판하면 균열(폭 0.3mm미만) | 사진4 | 전회 |

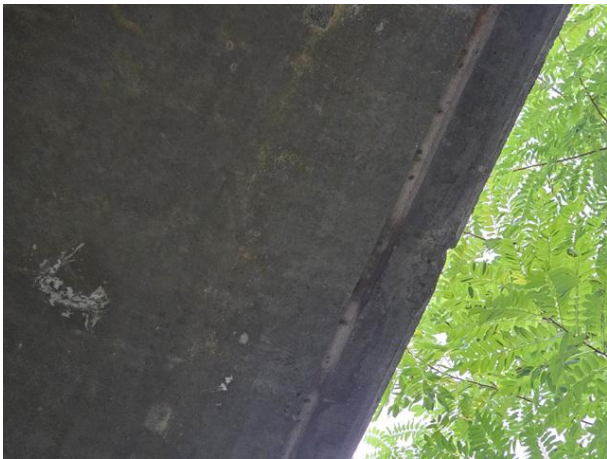
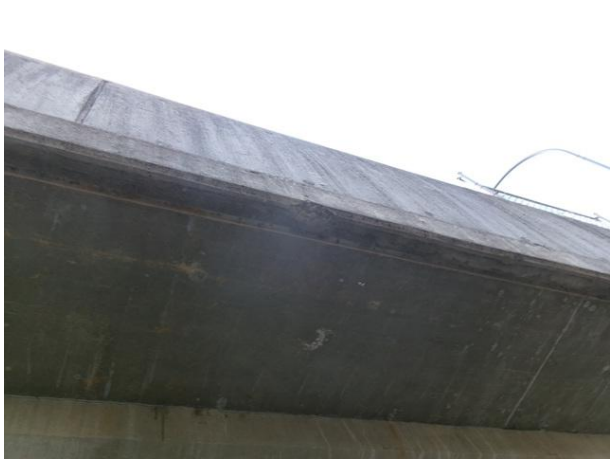
| No. | 부재 | 점검내용 | 발생원인 | 비고<br>(사진) |
|---|---|---|---|---|
| 5 | 바닥판 | 박리, 파손 | 시공미흡 | 5, 6 |

| 사진5 | 바닥판하면 파손 | 사진6 | 전회 |

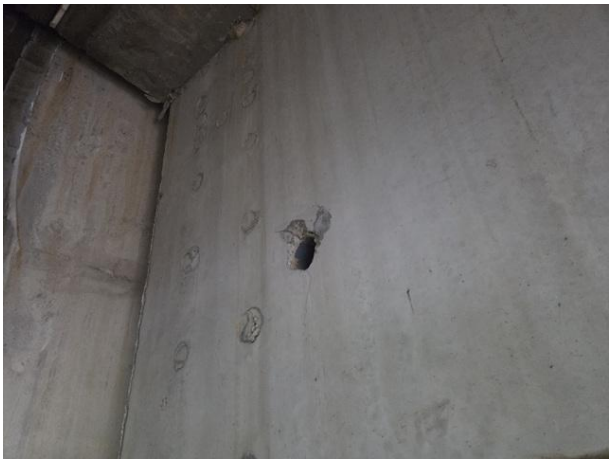
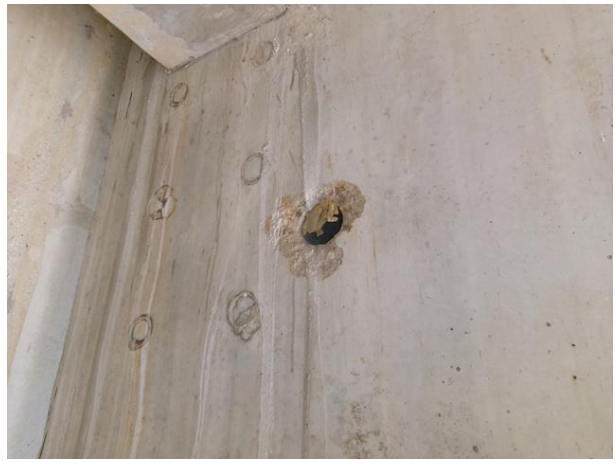
| No. | 부재 | 점검내용 | 발생원인 | 비고<br>(사진) |
|---|---|---|---|---|
| 7 | 거더 | 인양홀 파손 | 시공미흡 | 7, 8 |

| 사진7 | 거더 파손 | 사진8 | 전회 |

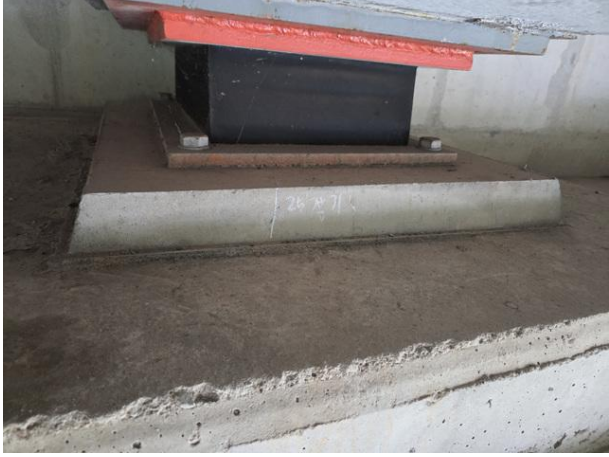
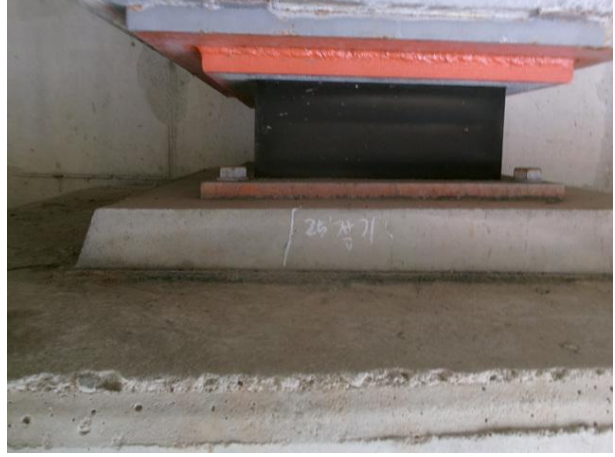
| No. | 부재 | 점검내용 | 발생원인 | 비고<br>(사진) |
|---|---|---|---|---|
| 8 | 받침장치 | 무수축물탈 균열(폭 0.3mm미만) | 온도 및 건조수축 등 | 9, 10 |

| 사진9 | 교량받침 무수축물탈 균열(폭 0.3mm미만) | 사진10 | 전회 |

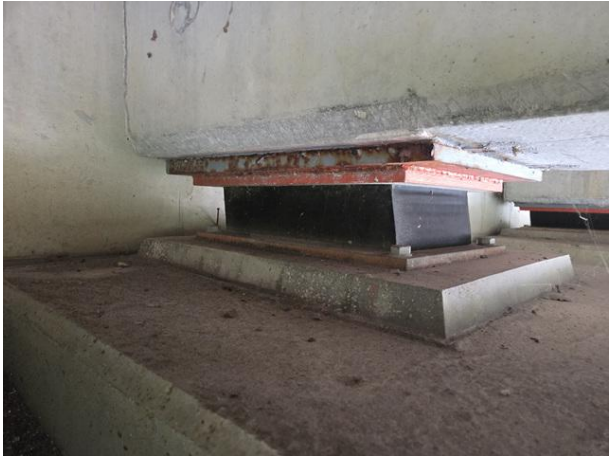
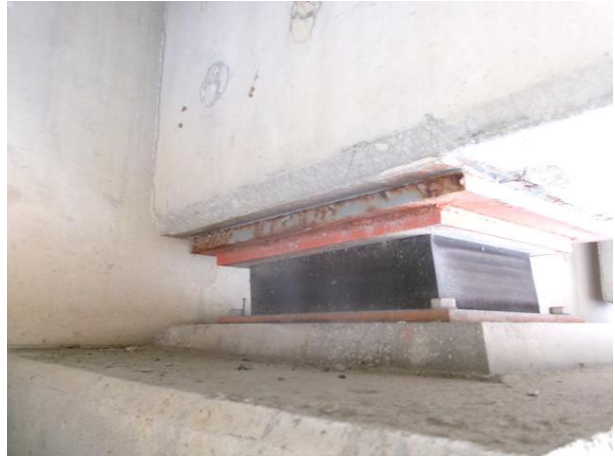
| No. | 부재 | 점검내용 | 발생원인 | 비고<br>(사진) |
|---|---|---|---|---|
| 9 | 받침장치 | 플레이트 부식 | 장기공용, 우수유입 | 11, 12 |

| 사진11 | 교량받침 플레이트 부식 | 사진12 | 전회 |

| 구 분 | 손상내용 | 보수방안 | 손상<br>물량 | 보수<br>물량 | 단위 | 단가<br>(천원) | 개략공사비<br>(천원) | 우선<br>순위 |
|---|---|---|---|---|---|---|---|---|
| 받침장치 | 플레이트 부식 | 주의관찰 | 1.00 | 1.00 | EA | － | － | － |

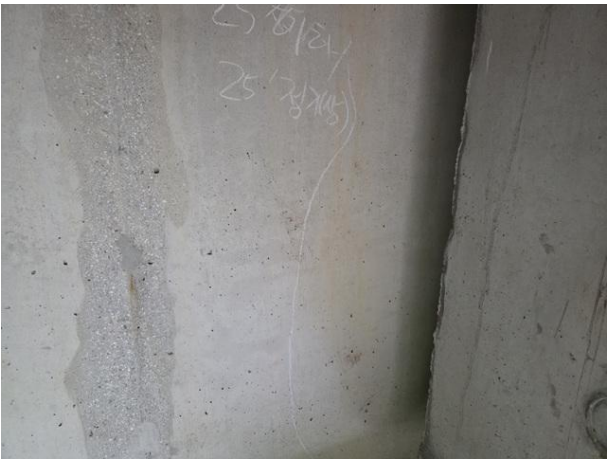
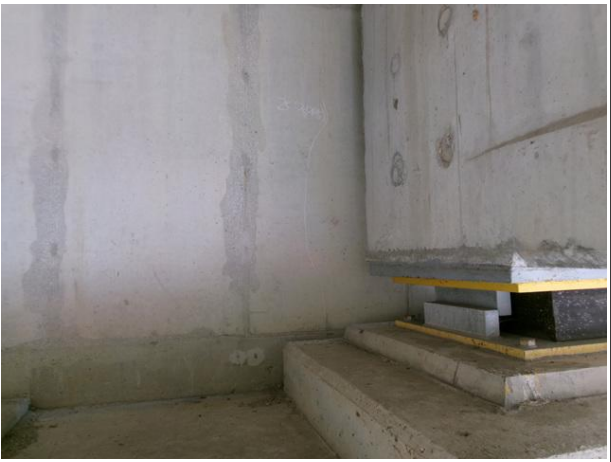
| No. | 부재 | 점검내용 | 발생원인 | 비고<br>(사진) |
|---|---|---|---|---|
| 10 | 교대 | 균열(폭 0.3mm미만) | 온도 및 건조수축 등 | 13, 14 |

| 사진13 | 교대 균열(폭 0.3mm미만) |

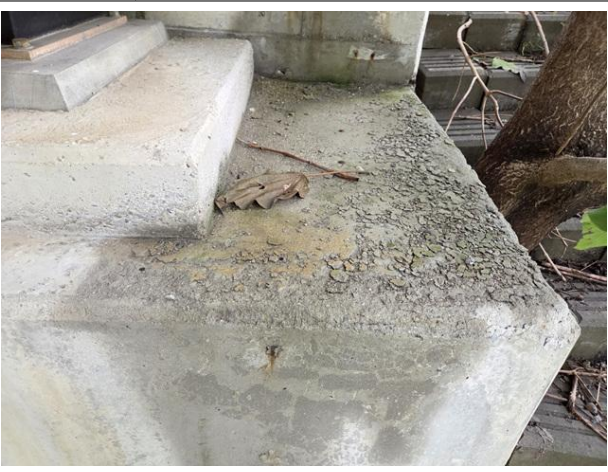
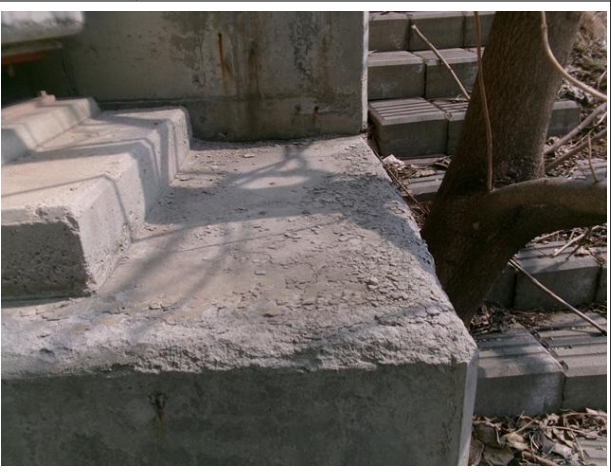
| No. | 부재 | 점검내용 | 발생원인 | 비고<br>(사진) |
|---|---|---|---|---|
| 11 | 교대 | 박리, 파손 | 시공미흡 | 15, 16 |

| 사진15 | 교대 박리 |

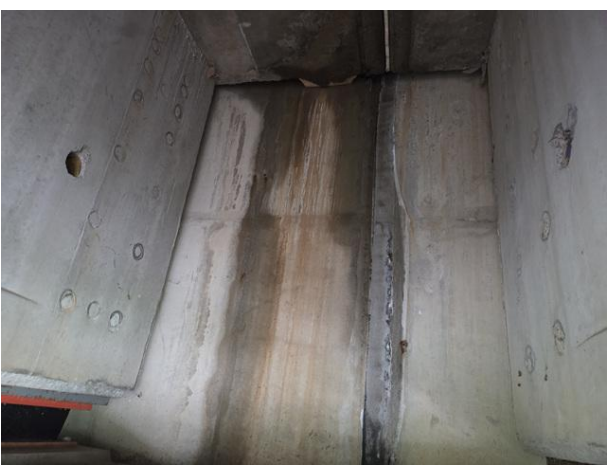
| No. | 부재 | 점검내용 | 발생원인 | 비고<br>(사진) |
|---|---|---|---|---|
| 12 | 교대 | 누수흔적 | 장기공용, 우수유입 | 17 |

| 사진17 | 교대 누수흔적 |

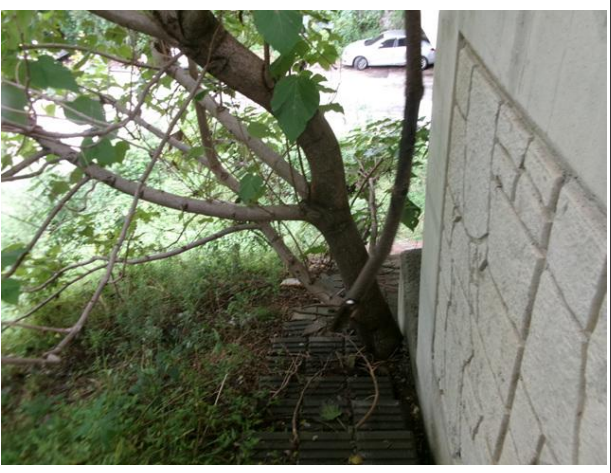
| No. | 부재 | 점검내용 | 발생원인 | 비고<br>(사진) |
|---|---|---|---|---|
| 13 | 교대 | 수목 | 장기공용 | 18 |

| | 사진18 |
| | 교대 수목 |

| 구 분 | 손상내용 | 보수방안 | 손상<br>물량 | 보수<br>물량 | 단위 | 단가<br>(천원) | 개략공사비<br>(천원) | 우선<br>순위 |
|---|---|---|---|---|---|---|---|---|
| 교대 | 수목 | 정비 | 1.00 | 1.00 | EA | 184 | 184 | 2 |

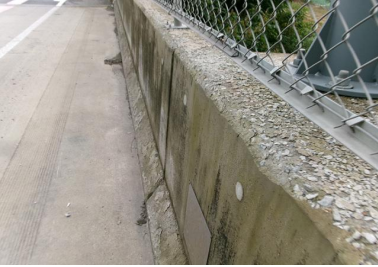
| 구 분 | 손상사진 | 유지관리시 주안점 | 비고 |
|---|---|---|---|
| 방호벽 | | ◇손상의 추가발생 여부 확인. | |

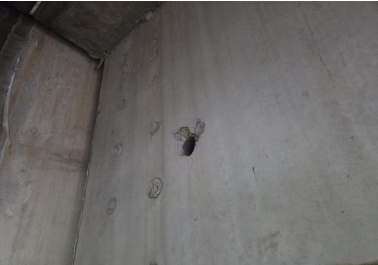
| 구 분 | 손상사진 | 유지관리시 주안점 | 비고 |
|---|---|---|---|
| 거터 | | ◇손상의 진행 및 진전, 추가발생 여부확인 | |

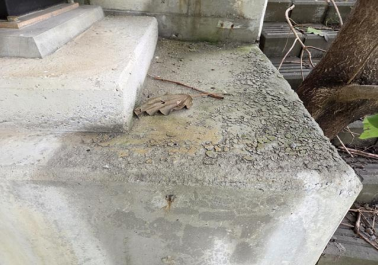
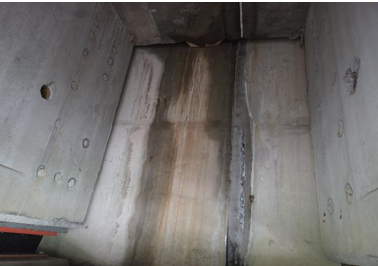
| 구 분 | 손상사진 | 유지관리시 주안점 | 비고 |
|---|---|---|---|
| 교대 | <br> | ◇손상의 진행 및 진전, 추가발생 여부확인 | |
