## 22. 대촌IC RAMP-D교

## 22. 대촌IC RAMP-D교 정기안전점검

| 시설물명 | 대촌IC RAMP-D교 | | 시설물 번호 | BR2018-0000520 | |

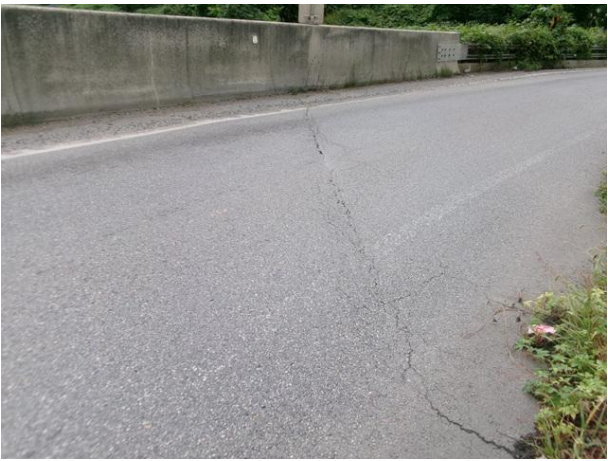
| No. | 부재 | 점검내용 | 발생원인 | 비고<br>(사진) |
|---|---|---|---|---|
| 1 | 교면포장 | 아스콘 균열 | 장기공용, 우수유입 | 1, 2 |

| 사진1 | 교면포장 아스콘 균열 | 사진2 | 포장 전경 |

| 구분 | 결함 및 손상내용 | 단위 | 2025년 상반기 | | 2025년 하반기 | | 비 고<br>(▲, ▼) |
|---|---|---|---|---|---|---|---|
| 교면포장 | 아스콘 균열 | m | — | — | 1 | 5.00 | ▲ 5.00 |

| 구 분 | 손상내용 | 보수방안 | 손상<br>물량 | 보수<br>물량 | 단위 | 단가<br>(천원) | 개략공사비<br>(천원) | 우선<br>순위 |
|---|---|---|---|---|---|---|---|---|
| 교면포장 | 아스콘 균열 | 주의관찰 | 5.00 | 1.88 | m <sup>2</sup> | — | — | — |

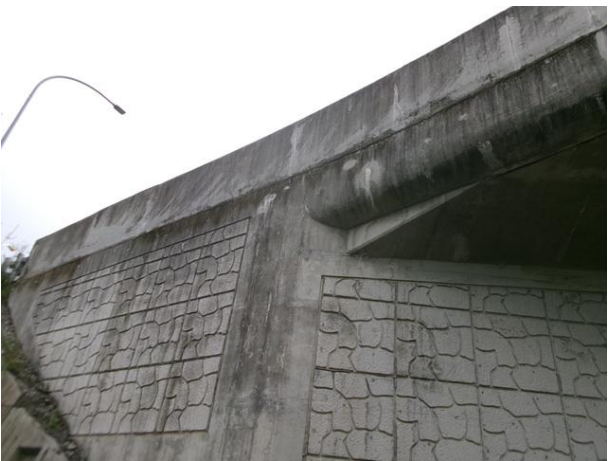
| No. | 부재 | 점검내용 | 발생원인 | 비고<br>(사진) |
|---|---|---|---|---|
| | 교대 | 백태 | 장기공용, 우수유입 | 3, 4 |

| 사진3 | 교대 백태 | 사진4 | 전회 |

| 구분 | 결함 및 손상내용 | 단위 | 2025년 상반기 | | 2025년 하반기 | | 비 고<br>(▲, ▼) |
|---|---|---|---|---|---|---|---|
| 교대 | 백태 | m <sup>2</sup> | 1 | 0.15 | 1 | 0.15 | — — |

2025년 하반기 정기안전점검 결과, 교면포장 아스콘 균열, 교대 백태 등의 손상이 조사되었다. 주요손상으로 교대 백태가 발생하였으며, 표면처리를 실시하여 구조물이 내구성 확보를 하는 유지관리가 필요하다.
