## 23. 송문3교

23.3 정기안전점검 결과

## 23. 송문3교 정기안전점검

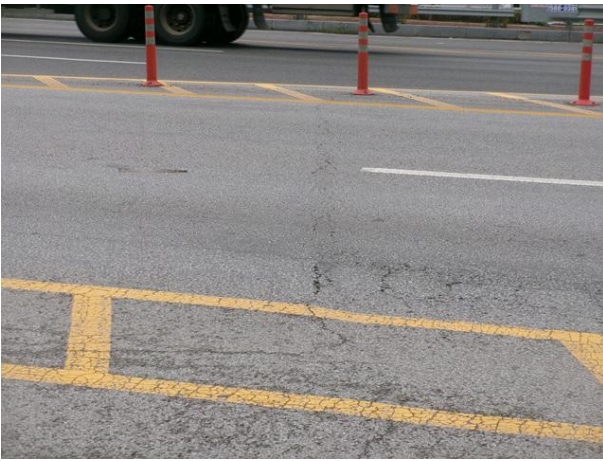
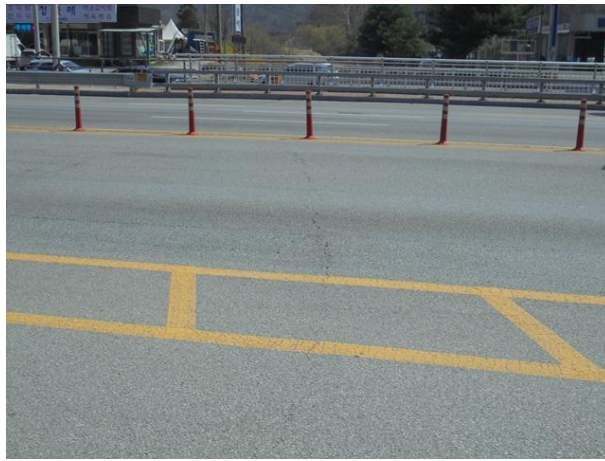
| No. | 부재 | 점검내용 | 발생원인 | 비고<br>(사진) |
|---|---|---|---|---|
| 1 | 교면포장 | 아스콘 균열 | 장기공용 | 1, 2 |

| 사진1 | 교면포장 아스콘 균열, 패임 | 사진2 | 전회 |

| 구분 | 결합 및 손상내용 | 단위 | 2025년 상반기 | | 2025년 하반기 | | 비 고<br>(▲, ▼) |
|---|---|---|---|---|---|---|---|
| 교면포장 | 아스콘 균열 | m | 2 | 6.00 | 2 | 22.00 | ▲ 16.00 |
| | 아스콘 패임 | m <sup>2</sup> | — | — | 1 | 0.02 | ▲ 0.02 |

| 구 분 | 손상내용 | 보수방안 | 손상<br>물량 | 보수<br>물량 | 단위 | 단가<br>(천원) | 개략공사비<br>(천원) | 우선<br>순위 |
|---|---|---|---|---|---|---|---|---|
| 교면포장 | 아스콘 균열 | 주의관찰 | 22.00 | 33.00 | m | — | — | — |
| | 아스콘 패임 | 주의관찰 | 0.02 | 0.03 | m² | — | — | — |

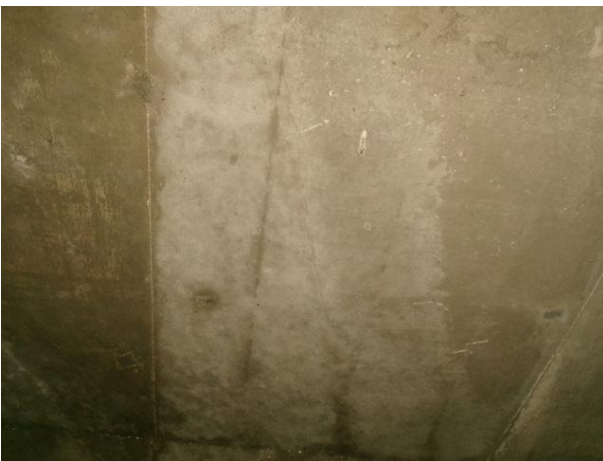
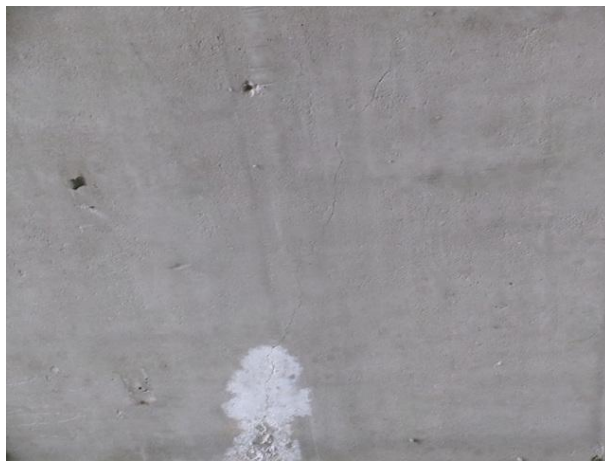
| No. | 부재 | 점검내용 | 발생원인 | 비고<br>(사진) |
|---|---|---|---|---|
| 3 | 바닥판 | 균열(폭 0.3mm미만) | 시공미흡, 온도 및 건조수축 등 | 3, 4 |

| 사진3 | 바닥판하면 균열 | 사진4 | 전회 |

| 구분 | 결합 및 손상내용 | 단위 | 2025년 상반기 | | 2025년 하반기 | | 비 고<br>(▲, ▼) |
|---|---|---|---|---|---|---|---|
| 바닥판<br>하면 | 균열(폭 0.3mm미만) | m | 3 | 4.00 | 3 | 4.00 | — — |

| 구 분 | 손상내용 | 보수방안 | 손상<br>물량 | 보수<br>물량 | 단위 | 단가<br>(천원) | 개략공사비<br>(천원) | 우선<br>순위 |
|---|---|---|---|---|---|---|---|---|
| 바닥판<br>하면 | 균열(폭 0.3mm미만) | 주의관찰 | 4.00 | 1.50 | m² | — | — | — |

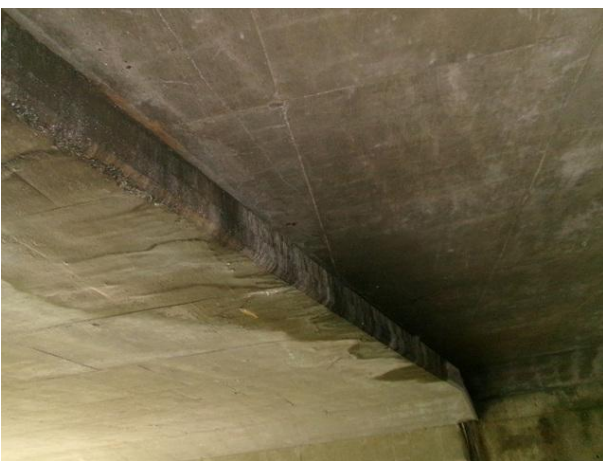
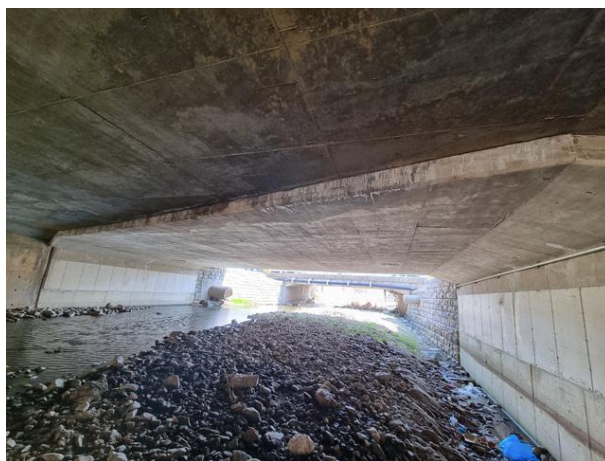
| No. | 부재 | 점검내용 | 발생원인 | 비고<br>(사진) |
|---|---|---|---|---|
| 4 | 바닥판 | 백태 | 시공미흡, 장기공용, 우수유입 | 5, 6 |

| 사진5 | 바닥판하면 백태 | 사진6 | 전회 |

| 구분 | 결합 및 손상내용 | 단위 | 2025년 상반기 | | 2025년 하반기 | | 비 고<br>(▲, ▼) |
|---|---|---|---|---|---|---|---|
| | 백태 | m <sup>2</sup> | 3 | 15.12 | 3 | 15.12 | — — |

| 구 분 | 손상내용 | 보수방안 | 손상<br>물량 | 보수<br>물량 | 단위 | 단가<br>(천원) | 개략공사비<br>(천원) | 우선<br>순위 |
|---|---|---|---|---|---|---|---|---|
| | 백태 | 주의관찰 | 15.12 | 22.68 | m² | — | — | — |

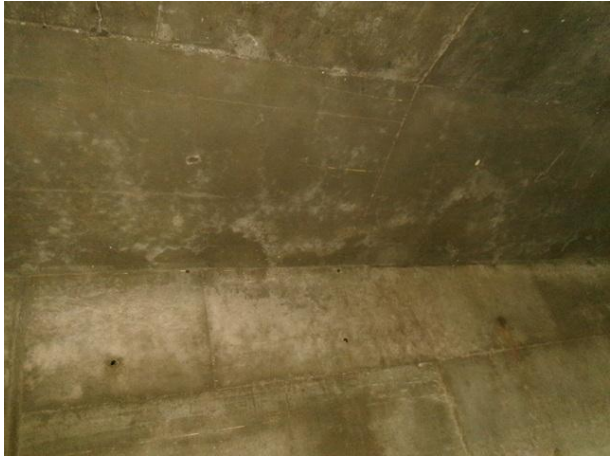
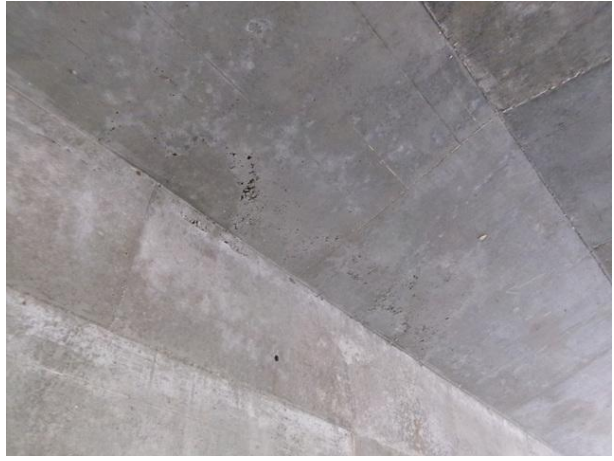
| No. | 부재 | 점검내용 | 발생원인 | 비고<br>(사진) |
|---|---|---|---|---|
| 5 | 바닥판 | 재료분리 | 시공미흡 | 7, 8 |

| 사진7 | 바닥판하면 재료분리 | 사진8 | 전회 |

| 구분 | 결합 및 손상내용 | 단위 | 2025년 상반기 | | 2025년 하반기 | | 비 고<br>(▲, ▼) |
|---|---|---|---|---|---|---|---|
| | 재료분리 | m <sup>2</sup> | 1 | 1.20 | 1 | 1.20 | — — |

| 구 분 | 손상내용 | 보수방안 | 손상<br>물량 | 보수<br>물량 | 단위 | 단가<br>(천원) | 개략공사비<br>(천원) | 우선<br>순위 |
|---|---|---|---|---|---|---|---|---|
| | 재료분리 | 주의관찰 | 1.20 | 1.80 | m² | — | — | — |

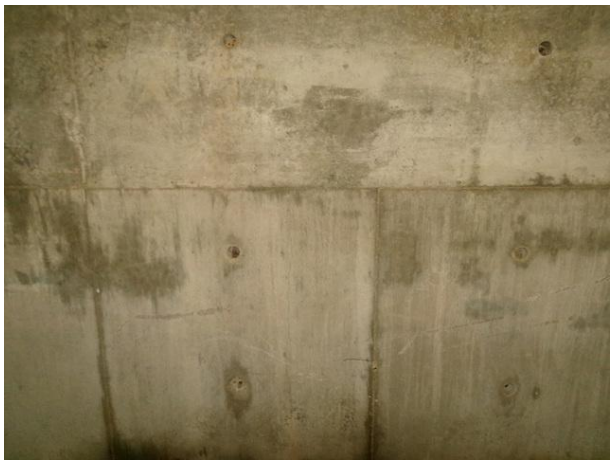
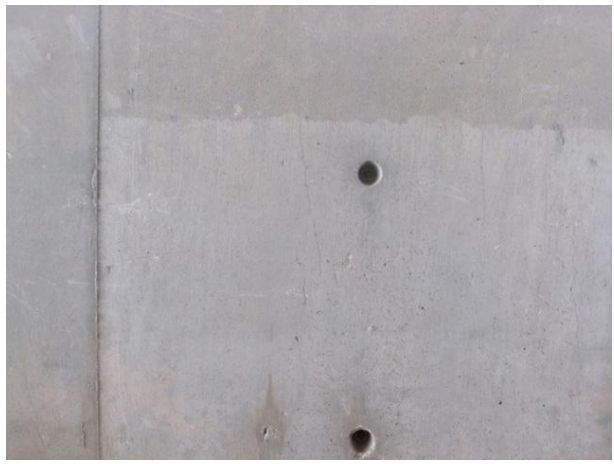
| No. | 부재 | 점검내용 | 발생원인 | 비고<br>(사진) |
|---|---|---|---|---|
| 6 | 교대 | 균열(폭 0.3mm미만) | 온도 및 건조수축 등 | 9, 10 |

| 사진9 | 교대 균열(폭 0.3mm미만) | 사진10 | 전회 |

| 구분 | 결합 및 손상내용 | 단위 | 2025년 상반기 | | 2025년 하반기 | | 비 고<br>(▲, ▼) |
|---|---|---|---|---|---|---|---|
| 교대 | 균열(폭 0.3mm미만) | m | 4 | 4.60 | 4 | 4.60 | — — |

| 구 분 | 손상내용 | 보수방안 | 손상<br>물량 | 보수<br>물량 | 단위 | 단가<br>(천원) | 개략공사비<br>(천원) | 우선<br>순위 |
|---|---|---|---|---|---|---|---|---|
| 교대 | 균열(폭 0.3mm미만) | 주의관찰 | 4.60 | 1.73 | m² | — | — | — |

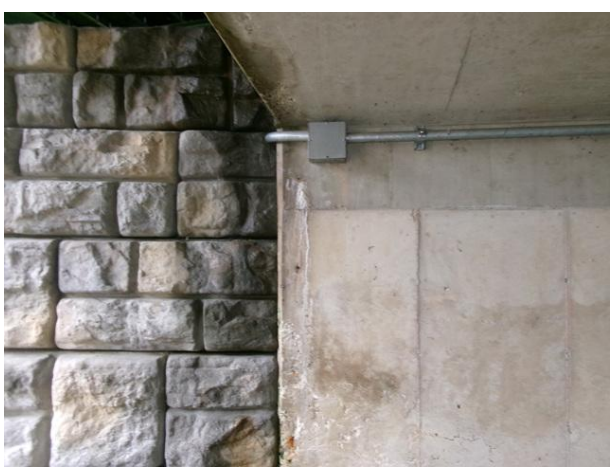
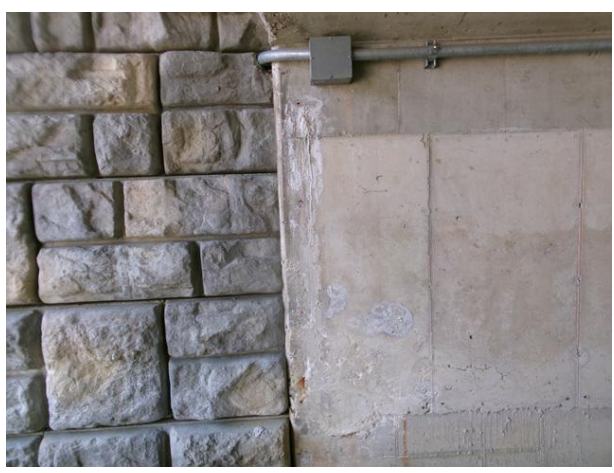
| No. | 부재 | 점검내용 | 발생원인 | 비고<br>(사진) |
|---|---|---|---|---|
| 7 | 교대 | 백태 | 시공미흡, 장기공용, 우수유입 | 11, 12 |

| 사진11 | 교대 백태 | 사진12 | 전회 |

| 구분 | 결합 및 손상내용 | 단위 | 2025년 상반기 | | 2025년 하반기 | | 비 고<br>(▲, ▼) |
|---|---|---|---|---|---|---|---|
| | 백태 | m <sup>2</sup> | 3 | 3.33 | 3 | 3.33 | — — |

| 구 분 | 손상내용 | 보수방안 | 손상<br>물량 | 보수<br>물량 | 단위 | 단가<br>(천원) | 개략공사비<br>(천원) | 우선<br>순위 |
|---|---|---|---|---|---|---|---|---|
| | 백태 | 주의관찰 | 3.33 | 5.00 | m² | — | — | — |

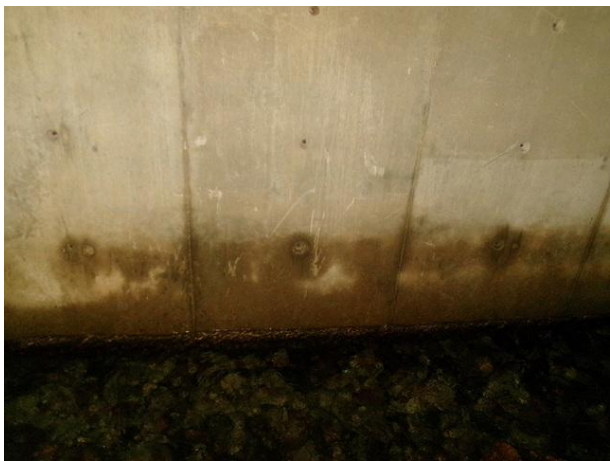
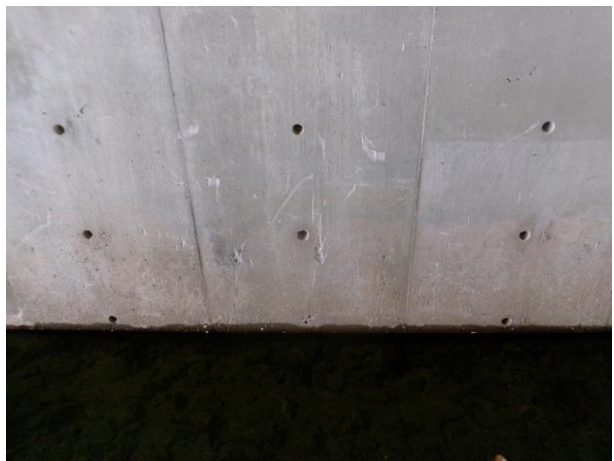
| No. | 부재 | 점검내용 | 발생원인 | 비고<br>(사진) |
|---|---|---|---|---|
| 8 | 교대 | 긁힘, 파손 | 외부충격 | 13, 14 |

| 사진13 | 교대 균형 | 사진14 | 전회 |

| 구분 | 결합 및 손상내용 | 단위 | 2025년 상반기 | | 2025년 하반기 | | 비 고<br>(▲, ▼) |
|---|---|---|---|---|---|---|---|
| | 긁힘, 파손 | m <sup>2</sup> | 2 | 0.12 | 2 | 0.12 | — — |

| 구 분 | 손상내용 | 보수방안 | 손상<br>물량 | 보수<br>물량 | 단위 | 단가<br>(천원) | 개략공사비<br>(천원) | 우선<br>순위 |
|---|---|---|---|---|---|---|---|---|
| | 긁힘, 파손 | 주의관찰 | 0.12 | 0.18 | m² | — | — | — |

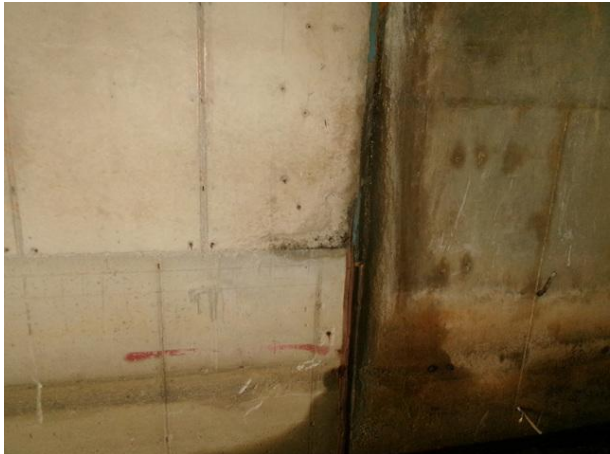
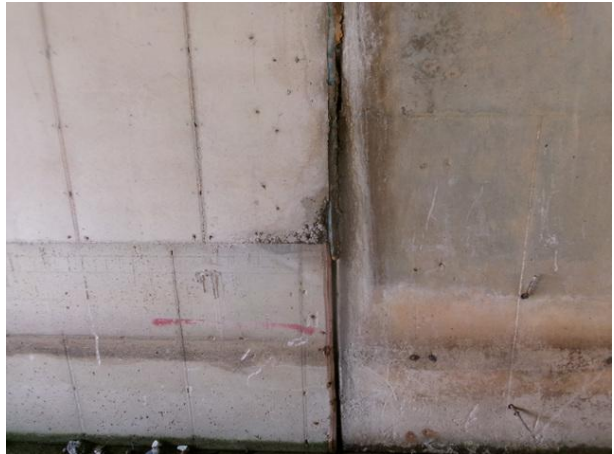
| No. | 부재 | 점검내용 | 발생원인 | 비고<br>(사진) |
|---|---|---|---|---|
| 9 | 교대 | 재료분리 | 시공미흡 | 15, 16 |

| 사진15 | 교대 재료분리 | 사진16 | 전회 |

| 구분 | 결합 및 손상내용 | 단위 | 2025년 상반기 | | 2025년 하반기 | | 비 고<br>(▲, ▼) |
|---|---|---|---|---|---|---|---|
| | 재료분리 | m <sup>2</sup> | 1 | 0.30 | 1 | 0.30 | — — |

| 구 분 | 손상내용 | 보수방안 | 손상<br>물량 | 보수<br>물량 | 단위 | 단가<br>(천원) | 개략공사비<br>(천원) | 우선<br>순위 |
|---|---|---|---|---|---|---|---|---|
| | 재료분리 | 주의관찰 | 0.30 | 0.45 | m² | — | — | — |

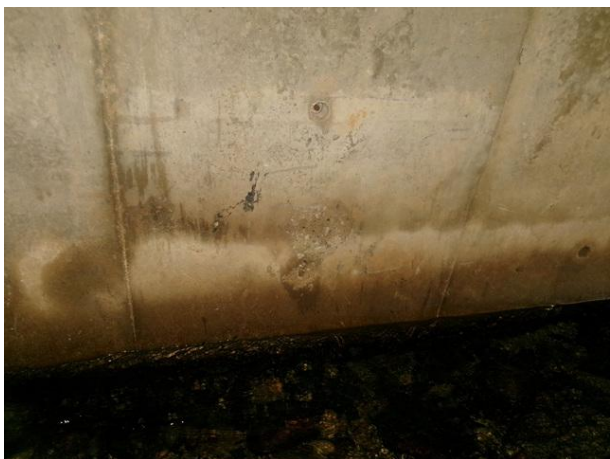
| No. | 부재 | 점검내용 | 발생원인 | 비고<br>(사진) |
|---|---|---|---|---|
| 10 | 교대 | 박리 | 시공미흡 | 17 |

| 사진17 | 교대 박리 | 사진18 | 하부 보강 |

| 구분 | 결합 및 손상내용 | 단위 | 2025년 상반기 | | 2025년 하반기 | | 비 고<br>(▲, ▼) |
|---|---|---|---|---|---|---|---|
| | 박리 | m | 1 | 0.15 | 1 | 0.15 | — — |

| 구 분 | 손상내용 | 보수방안 | 손상<br>물량 | 보수<br>물량 | 단위 | 단가<br>(천원) | 개략공사비<br>(천원) | 우선<br>순위 |
|---|---|---|---|---|---|---|---|---|
| | 박리 | 주의관찰 | 0.15 | 0.22 | m | — | — | — |

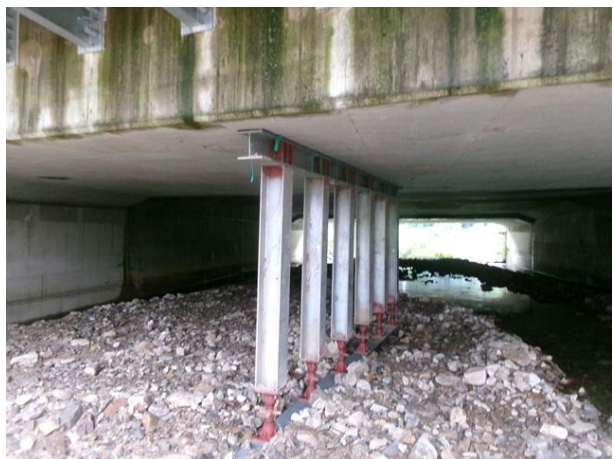
시설물통합정보시스템(FMS) 확인결과, 보수·보강이력은 없는 것으로 확인되었다. 금회 점검시 하부 보강시설이 설치된 것이 확인되었다.

| 보수·보강 | 기간 | 보수·보강부위 및 내역 | 시공자 |
|---|---|---|---|
| 사유 및<br>주요내용 | H빔 보강 | | |

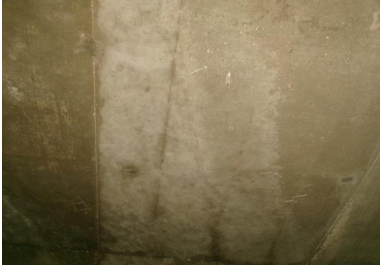
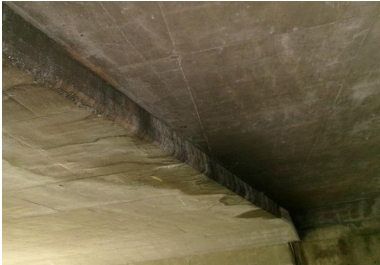
| 구 분 | 손상사진 | 유지관리시 주안점 | 비고 |
|---|---|---|---|
| 바닥판<br>하면 | | ◇손상의 진행 및 진전, 추가발생 여부확인 | |

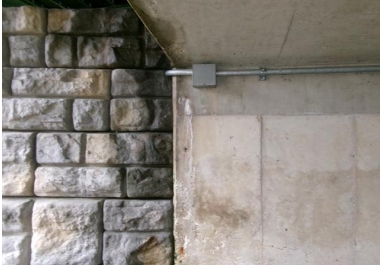
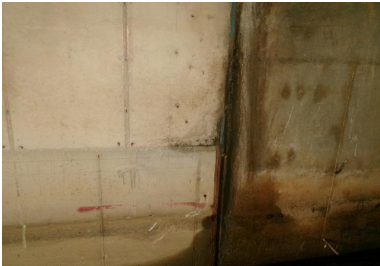
| 구 분 | 손상사진 | 유지관리시 주안점 | 비고 |
|---|---|---|---|
| 교대 | | ◇손상의 진행 및 진전, 추가발생 여부확인 | |
