## 24. 양지2교

## 24. 양지2교 정기안전점검

| 시설물명 | 양지2교 | | 시설물 번호 | BR1997-0001337 | |
| 시설물 위치 | 용인시 처인구 양지면 남곡리 194-1 | | 준공일자 | 1997년 12월 27일 | |

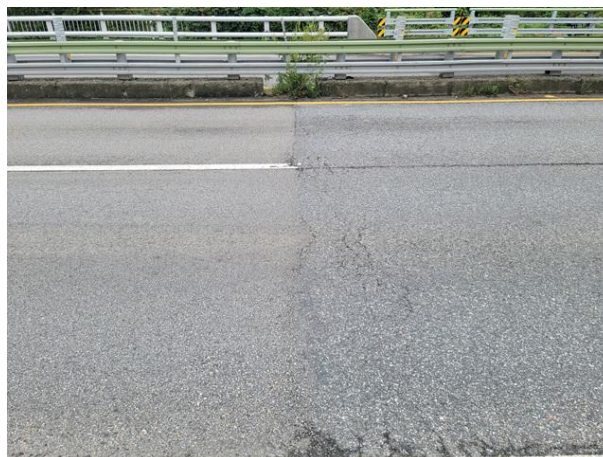
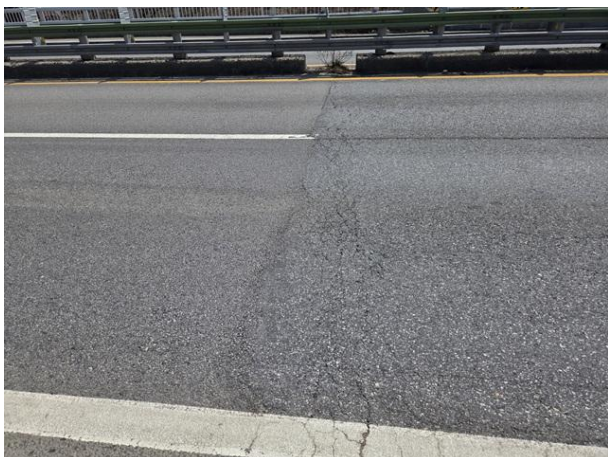
| No. | 부재 | 점검내용 | 발생원인 | 비고<br>(사진) |
|---|---|---|---|---|
| 1 | 교면포장 | 아스콘 균열 | 장기공용 | 1, 2 |

| 사진1 | 교면포장 아스콘 균열 | 사진2 | 전회 |

| 구 분 | 손상내용 | 보수방안 | 손상<br>물량 | 보수<br>물량 | 단위 | 단가<br>(천원) | 개략공사비<br>(천원) | 우선<br>순위 |
|---|---|---|---|---|---|---|---|---|
| 교면포장 | 아스콘 균열 | 재포장<br>아스콘 | 12.00 | 312.00 | ㎡ | 138 | 43,056 | 1 |

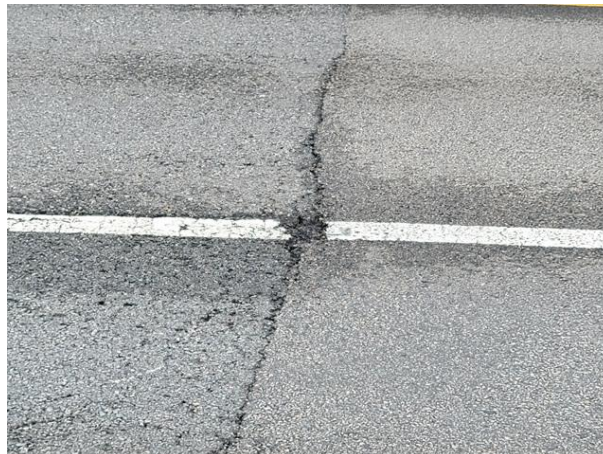
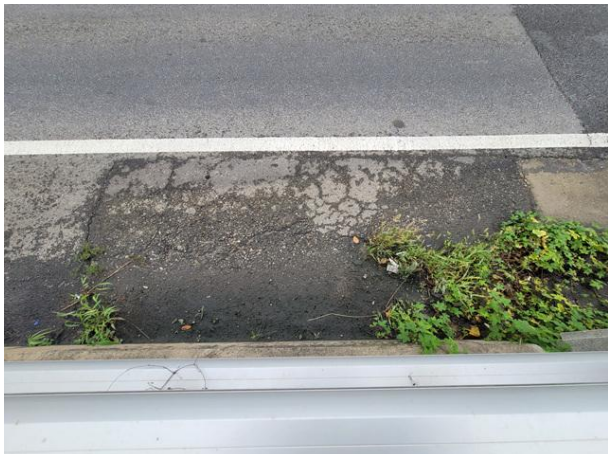
| No. | 부재 | 점검내용 | 발생원인 | 비고<br>(사진) |
|---|---|---|---|---|
| 2 | 교면포장 | 아스콘 파손 | 장기공용 | 3, 4 |

| 사진3 | 교면포장 아스콘 파손 | 사진4 | 교면포장 아스콘 파손 |

주요손상으로 교면포장 파손은 전반적으로 손상률이 74.5% 정도이며, 통행차량의 주행성에 영향을 미치는 정도가 심하므로 전면재포장이 필요한 상태이다. 연석 박리, 교대 균열 등의 손상은 주의관찰을 실시하고 손상의 추가 발생시 일괄보수주기를 결정하는 유지관리가 필요한 상태이다.

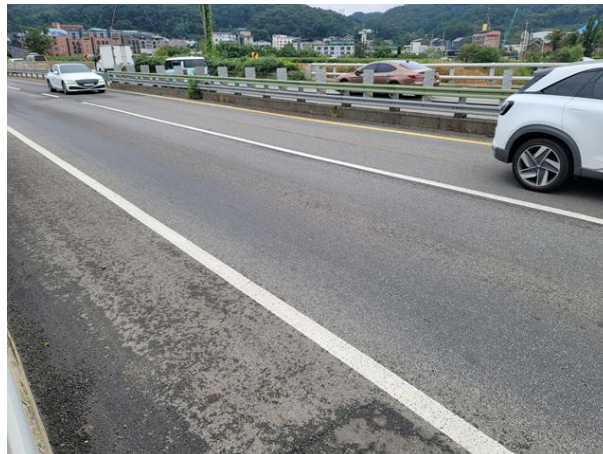
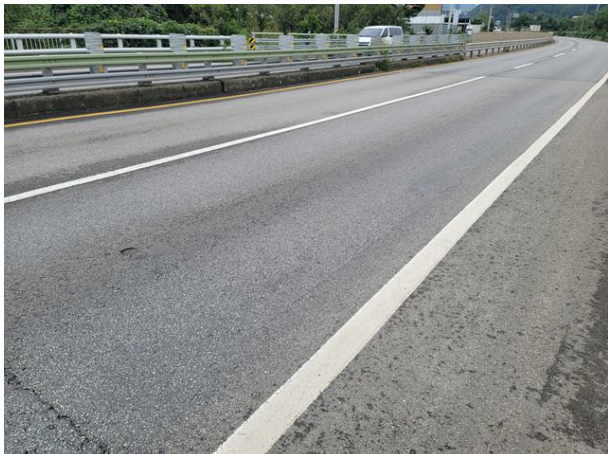
| No. | 부재 | 점검내용 | 발생원인 | 비고<br>(사진) |
|---|---|---|---|---|
| 3 | 교면포장 | 라벨링 | 장기공용 | 5, 6 |

| 사진5 | 교면포장 아스콘 라벨링 | 사진6 | 교면포장 아스콘 라벨링 |

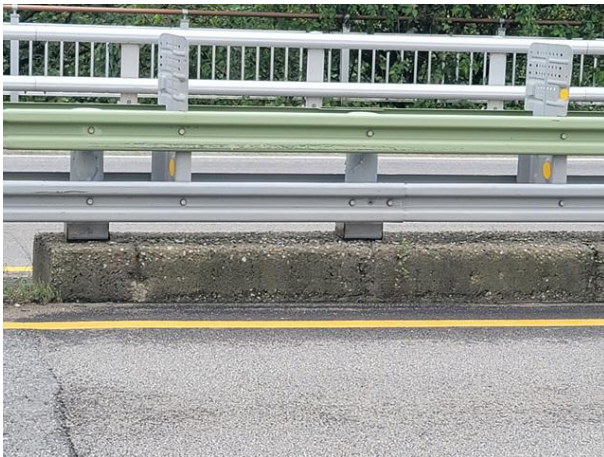
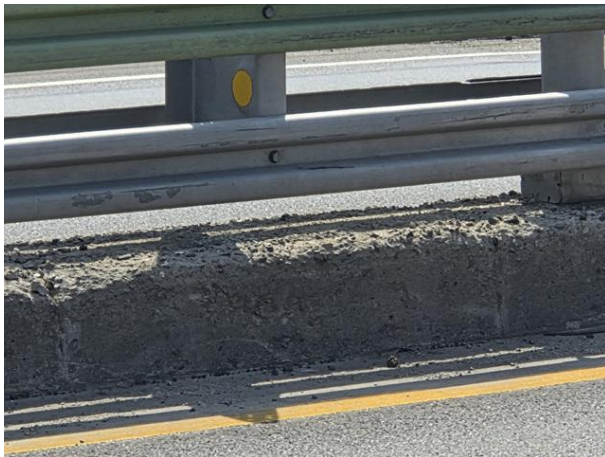
| No. | 부재 | 점검내용 | 발생원인 | 비고<br>(사진) |
|---|---|---|---|---|
| 4 | 연석 | 표면박리 | 장기공용, 우수유입 | 7, 8 |

| 사진7 | 연석 표면박리 | 사진8 | 전회 |

| 구 분 | 손상내용 | 보수방안 | 손상<br>물량 | 보수<br>물량 | 단위 | 단가<br>(천원) | 개략공사비<br>(천원) | 우선<br>순위 |
|---|---|---|---|---|---|---|---|---|
| 연석 | 표면박리 | 주의관찰 | 9.00 | 13.50 | ㎡ | — | — | — |

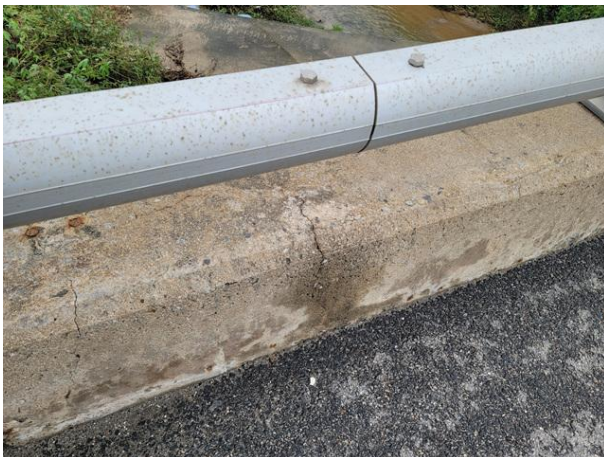
| No. | 부재 | 점검내용 | 발생원인 | 비고<br>(사진) |
|---|---|---|---|---|
| 5 | 연석 | 균열(폭 0.3mm이상) | 장기공용, 우수유입 | 9 |

| 사진9 | 연석 균열(폭 0.3mm이상) | 사진10 | 하부 보강 |

| 구 분 | 손상내용 | 보수방안 | 손상<br>물량 | 보수<br>물량 | 단위 | 단가<br>(천원) | 개략공사비<br>(천원) | 우선<br>순위 |
|---|---|---|---|---|---|---|---|---|
| | 균열(폭 0.3㎜이상) | 주의관찰 | 12.00 | 18.00 | m | — | — | — |

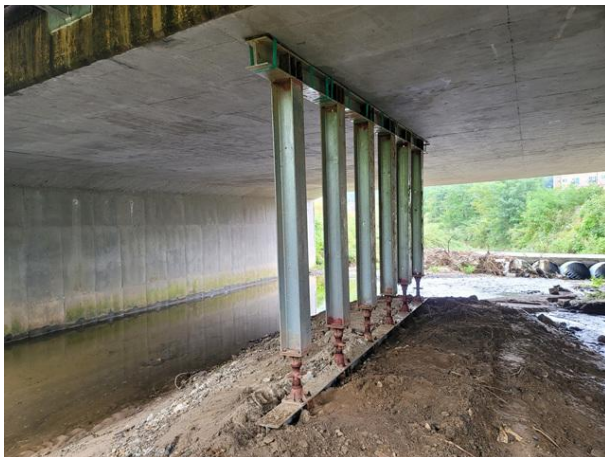
시설물통합정보시스템(FMS) 확인결과, 보수·보강이력은 없는 것으로 확인되었다. 금회 점검시 하부 보강시설이 설치된 것이 확인되었다.

| 보수·보강 | 기간 | 보수·보강부위 및 내역 | 시공자 |
|---|---|---|---|
| 사유 및<br>주요내용 | H빔 보강 | | |

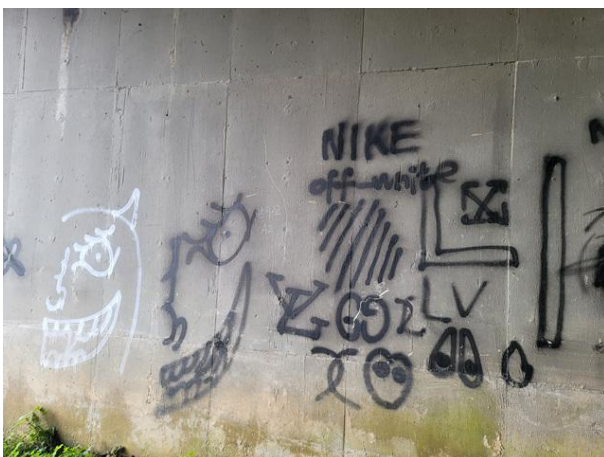
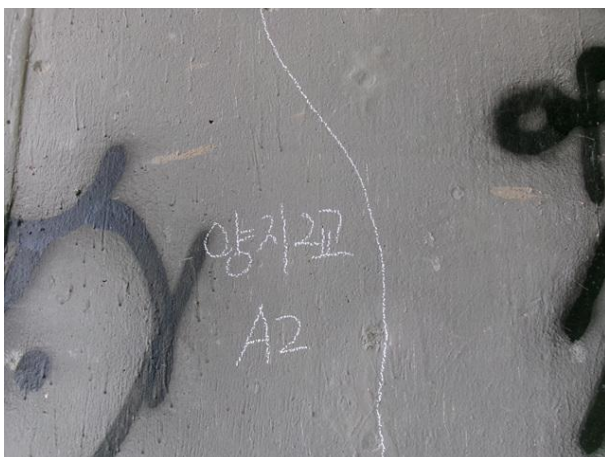
| No. | 부재 | 점검내용 | 발생원인 | 비고<br>(사진) |
|---|---|---|---|---|
| 6 | 교대 | 균열(폭 0.3mm미만) | 시공미흡, 장기공용, 우수유입 | 11, 12 |

| 사진11 | 교대 균열(폭 0.3mm미만) | 사진12 | 전회 |

| 구 분 | 손상내용 | 보수방안 | 손상<br>물량 | 보수<br>물량 | 단위 | 단가<br>(천원) | 개략공사비<br>(천원) | 우선<br>순위 |
|---|---|---|---|---|---|---|---|---|
| 교대 | 균열(폭 0.3㎜미만) | 주의관찰 | 4.00 | 1.50 | ㎡ | — | — | — |
