## 25. 오천교차1교 정기안전점검

| 시설물명 | 오천교차1교 | | 시설물 번호 | BR2004-0003442 | |
| 시설물 위치 | 경기도 이천시 마장면 회억리 174-8 | | 준공일자 | 2004년 12월 21일 | |

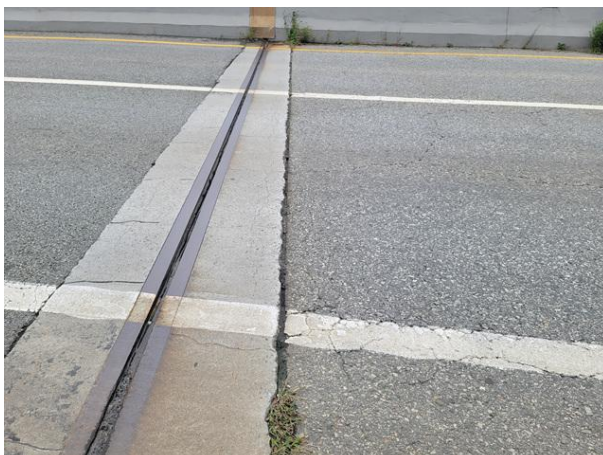
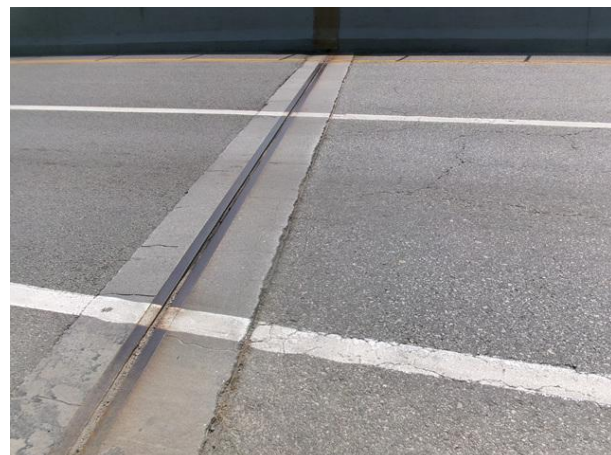
| No. | 부재 | 점검내용 | 발생원인 | 비고<br>(사진) |
|---|---|---|---|---|
| 1 | 교면포장 | 접속부 단차 | 시공미흡, 장기공용, 우수유입 | 1, 2 |

| 사진1 | 교면포장 접속부 단차 | 사진2 | 전회 |

| 구 분 | 손상내용 | 보수방안 | 손상<br>물량 | 보수<br>물량 | 단위 | 단가<br>(천원) | 개략공사비<br>(천원) | 우선<br>순위 |
|---|---|---|---|---|---|---|---|---|
| 교면포장 | 접속부 단차 | 주의관찰 | 8.50 | 12.75 | m² | — | — | — |

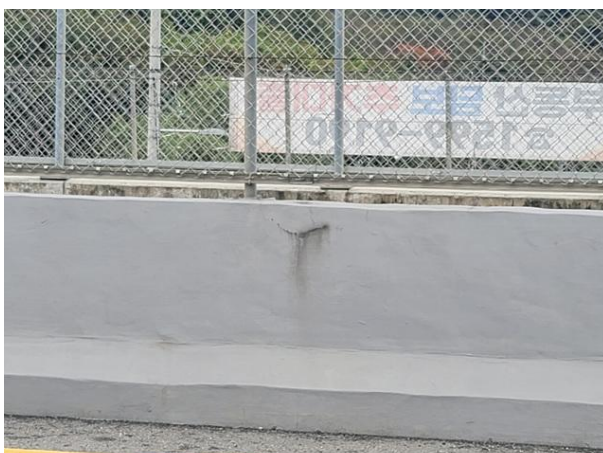
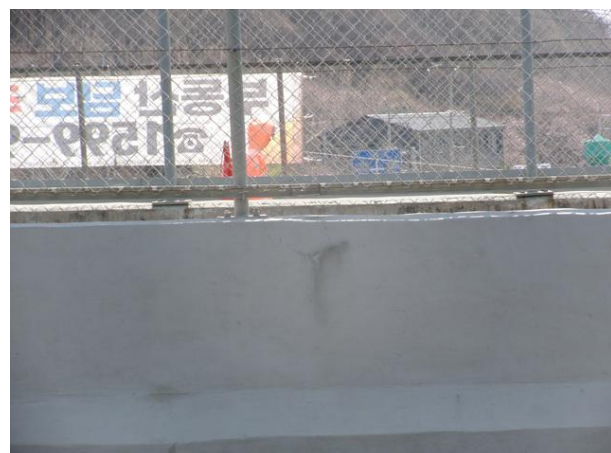
| No. | 부재 | 점검내용 | 발생원인 | 비고<br>(사진) |
|---|---|---|---|---|
| 3 | 난간 및 연석 | 균열부 백태 | 장기공용, 우수유입 | 3, 4 |

| 사진3 | 방호벽 균열부 백태 | 사진4 | 전회 |

| 구 분 | 손상내용 | 보수방안 | 손상<br>물량 | 보수<br>물량 | 단위 | 단가<br>(천원) | 개략공사비<br>(천원) | 우선<br>순위 |
|---|---|---|---|---|---|---|---|---|
| 난간<br>및 연석 | 균열부 백태 | 주의관찰 | 0.06 | 0.09 | m² | — | — | — |

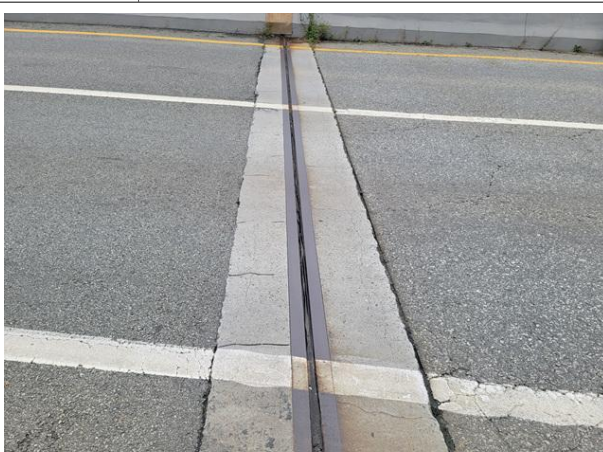
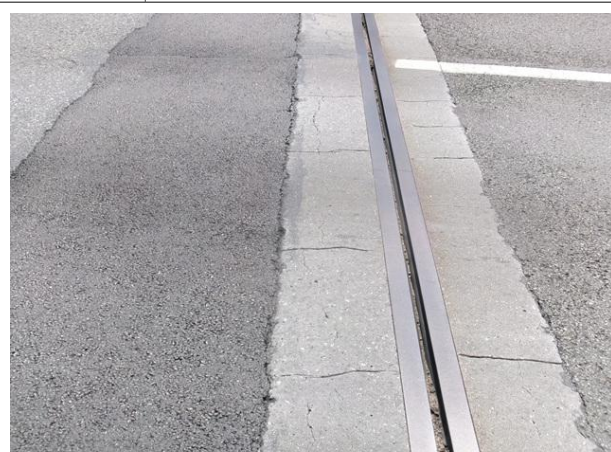
| No. | 부재 | 점검내용 | 발생원인 | 비고<br>(사진) |
|---|---|---|---|---|
| 4 | 신축이음 | 후타재 균열(폭 0.3mm이상) | 장기공용, 열화, 우수유입 | 5, 6<br>7, 8 |
| 5 | 신축이음 | 후타재 망상균열 | 장기공용, 열화, 우수유입 | |

| 사진5 | 신축이음 후타재 균열, 망상균열 | 사진6 | 전회 |

| 구 분 | 손상내용 | 보수방안 | 손상<br>물량 | 보수<br>물량 | 단위 | 단가<br>(천원) | 개략공사비<br>(천원) | 우선<br>순위 |
|---|---|---|---|---|---|---|---|---|
| 신축이음 | 후타재 균열(폭 0.3mm이상) | 주의관찰 | 15.00 | 22.50 | m | — | — | — |
| | 후타재 망상균열 | 주의관찰 | 8.00 | 12.00 | m² | — | — | — |

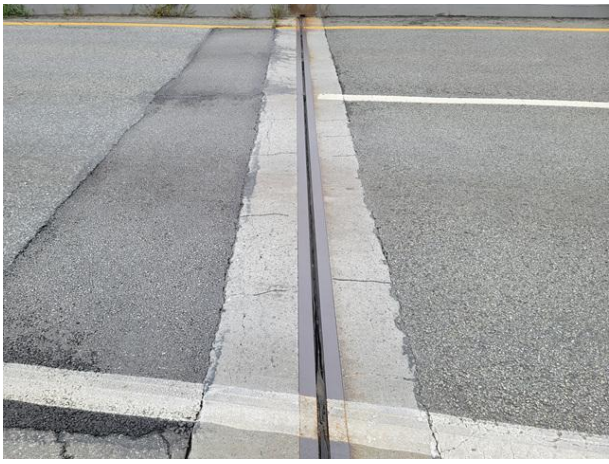
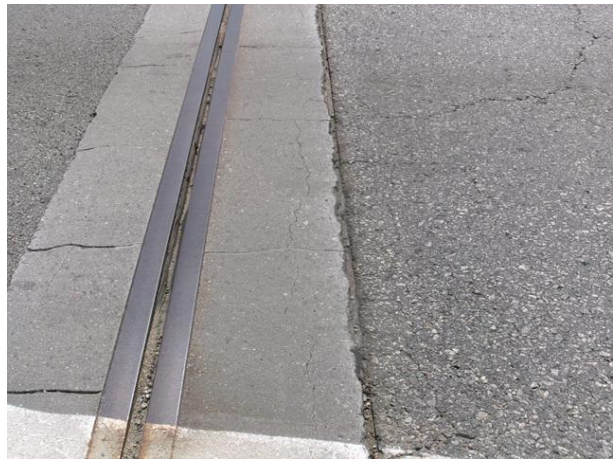
| 사진7 | 신축이음 후타재 균열, 망상균열 | 사진8 | 전회 |

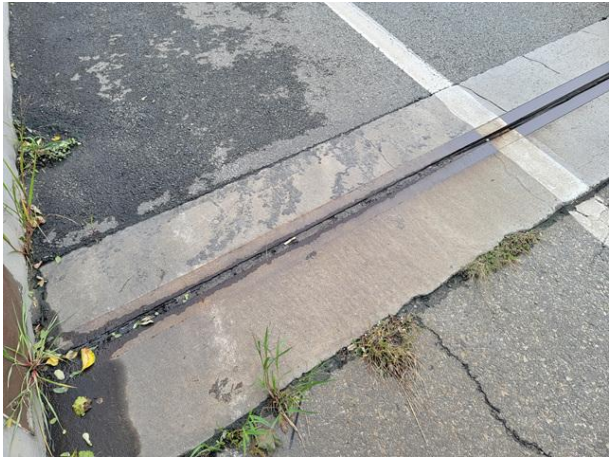
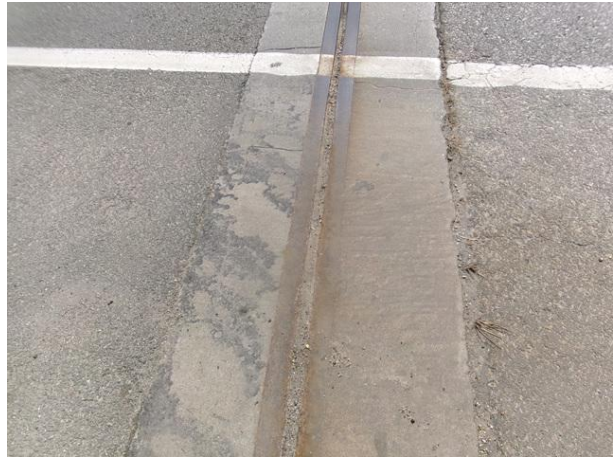
| No. | 부재 | 점검내용 | 발생원인 | 비고<br>(사진) |
|---|---|---|---|---|
| 6 | 신축이음 | 본체 부식 | 장기공용, 열화, 우수유입 | 9, 10 |

| 사진9 | 신축이음 본체 부식 | 사진10 | 전회 |

| 구 분 | 손상내용 | 보수방안 | 손상<br>물량 | 보수<br>물량 | 단위 | 단가<br>(천원) | 개략공사비<br>(천원) | 우선<br>순위 |
|---|---|---|---|---|---|---|---|---|
| | 본체 부식 | 주의관찰 | 0.47 | 0.71 | m² | — | — | — |

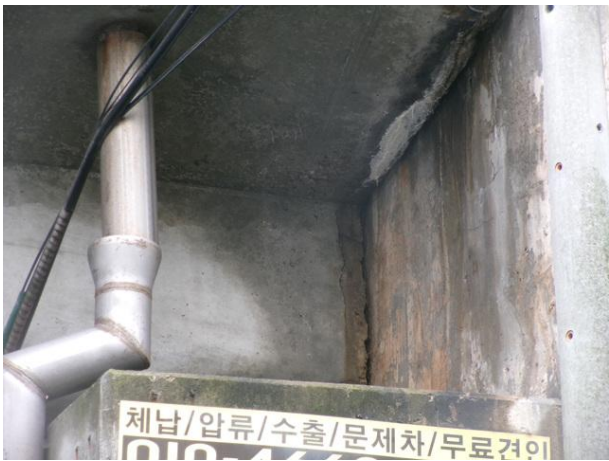
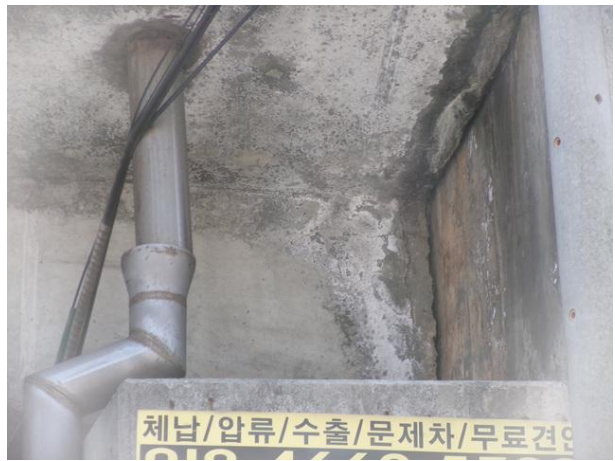
| No. | 부재 | 점검내용 | 발생원인 | 비고<br>(사진) |
|---|---|---|---|---|
| 10 | 바닥판하면 | 층분리 | 시공미흡 | 11, 12 |

| 사진11 | 바닥판하면 층분리 | 사진12 | 전회 |

| 구 분 | 손상내용 | 보수방안 | 손상<br>물량 | 보수<br>물량 | 단위 | 단가<br>(천원) | 개략공사비<br>(천원) | 우선<br>순위 |
|---|---|---|---|---|---|---|---|---|
| | 층분리 | 단면보수 | 0.14 | 0.21 | m² | 1,152 | 242 | 3 |

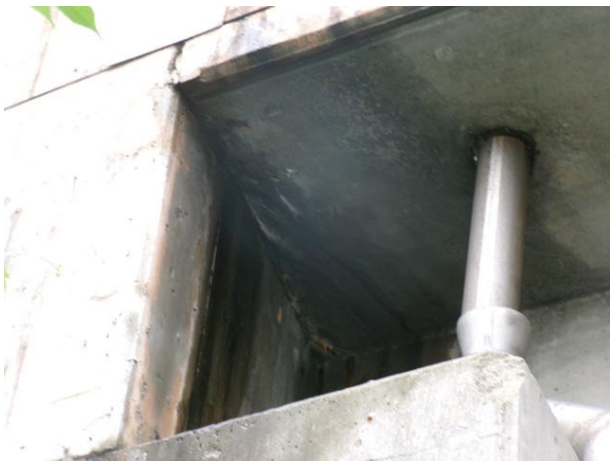
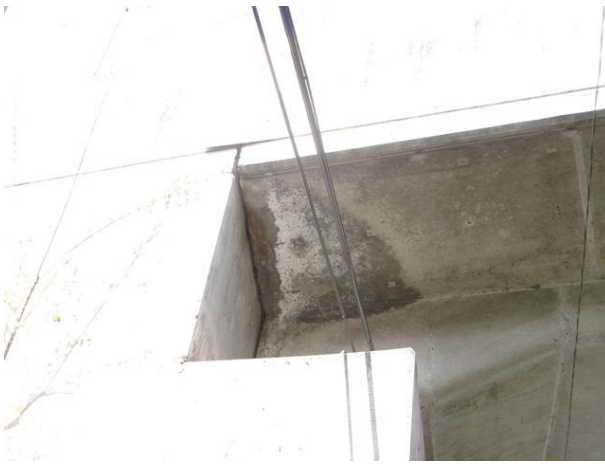
| No. | 부재 | 점검내용 | 발생원인 | 비고<br>(사진) |
|---|---|---|---|---|
| 8 | 바닥판하면 | 백태 | 장기공용, 우수유입 | 13, 14 |

| 사진13 | 바닥판하면 백태 | 사진14 | 전회 |

| 구 분 | 손상내용 | 보수방안 | 손상<br>물량 | 보수<br>물량 | 단위 | 단가<br>(천원) | 개략공사비<br>(천원) | 우선<br>순위 |
|---|---|---|---|---|---|---|---|---|
| | 백태 | 표면보수 | 3.00 | 4.50 | m² | 299 | 1,346 | 3 |

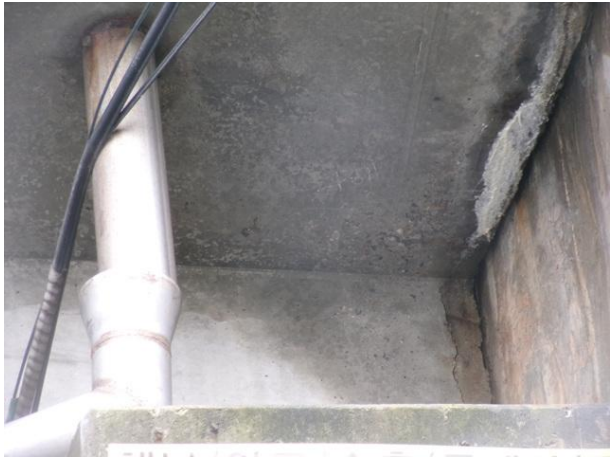
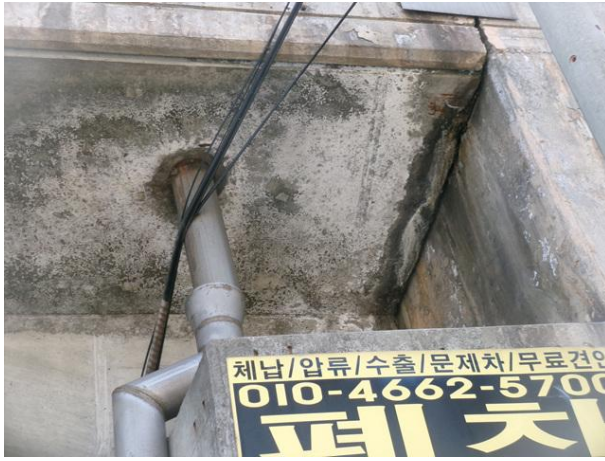
| No. | 부재 | 점검내용 | 발생원인 | 비고<br>(사진) |
|---|---|---|---|---|
| 9 | 바닥판하면 | 재료분리 | 시공미흡 | 15, 16 |

| 사진15 | 바닥판하면 재료분리 | 사진16 | 전회 |

| 구 분 | 손상내용 | 보수방안 | 손상<br>물량 | 보수<br>물량 | 단위 | 단가<br>(천원) | 개략공사비<br>(천원) | 우선<br>순위 |
|---|---|---|---|---|---|---|---|---|
| | 재료분리 | 단면보수 | 0.24 | 0.36 | m² | 1,152 | 415 | 3 |

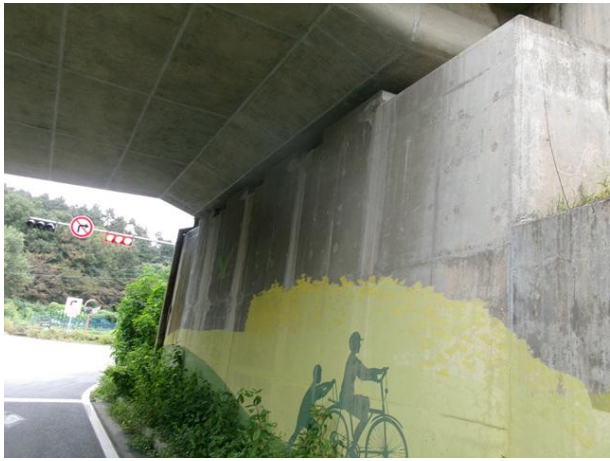
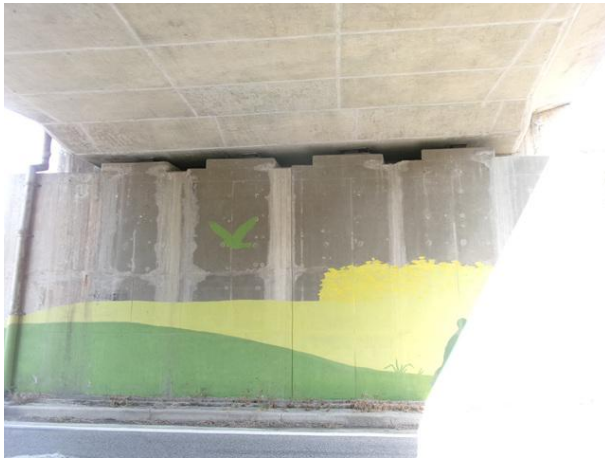
| No. | 부재 | 점검내용 | 발생원인 | 비고<br>(사진) |
|---|---|---|---|---|
| 11 | 교대 | 누수흔적 | 장기공용, 우수유입 | 17, 18 |

| 사진17 | 교대 누수흔적 | 사진18 | 전회 |

| 구 분 | 손상내용 | 보수방안 | 손상<br>물량 | 보수<br>물량 | 단위 | 단가<br>(천원) | 개략공사비<br>(천원) | 우선<br>순위 |
|---|---|---|---|---|---|---|---|---|
| 교대 | 누수흔적 | 주의관찰 | 13.12 | 19.68 | m² | — | — | — |

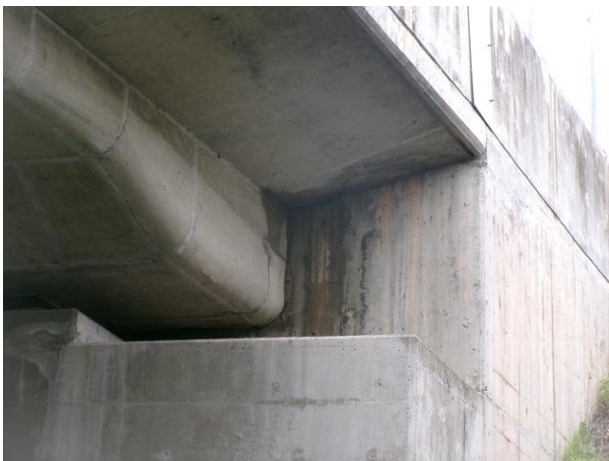
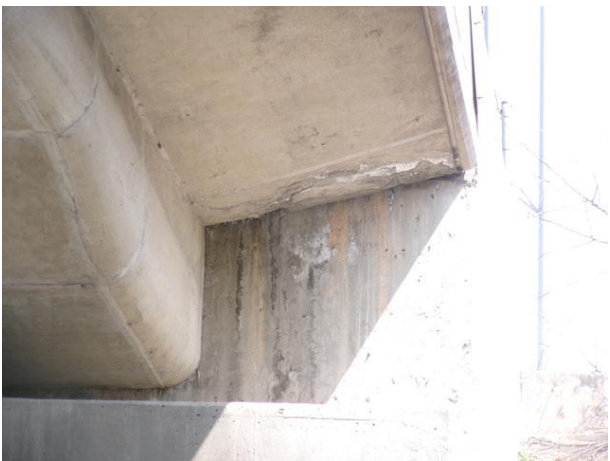
| No. | 부재 | 점검내용 | 발생원인 | 비고<br>(사진) |
|---|---|---|---|---|
| 12 | 교대 | 백태 | 장기공용, 우수유입 | 19, 20 |

| <div>사진19</div> <div>교대 백태</div> | <div>사진20</div> <div>전회</div> |

| 구 분 | 손상내용 | 보수방안 | 손상<br>물량 | 보수<br>물량 | 단위 | 단가<br>(천원) | 개략공사비<br>(천원) | 우선<br>순위 |
|---|---|---|---|---|---|---|---|---|
| | 백태 | 주의관찰 | 0.09 | 0.14 | m² | — | — | — |

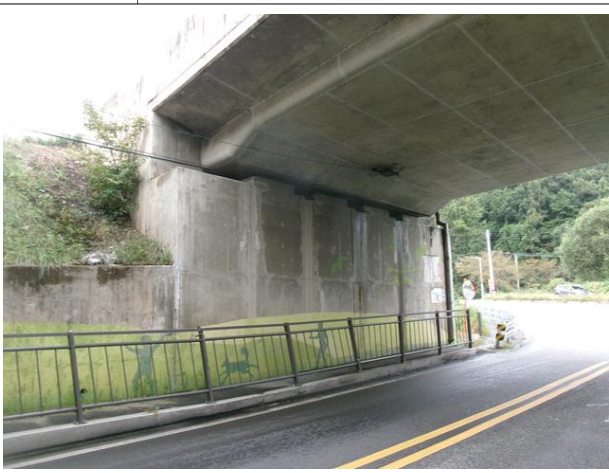
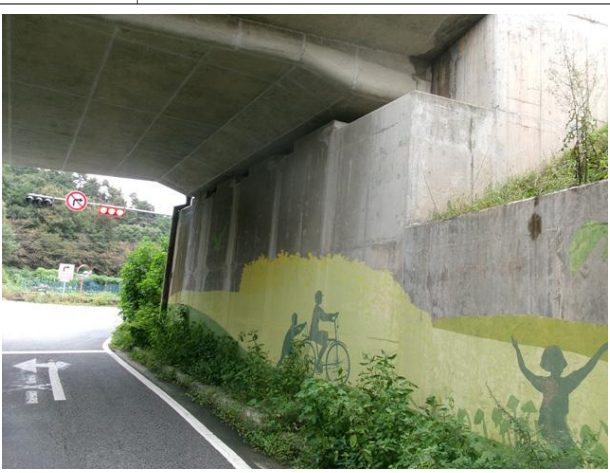
| No. | 부재 | 점검내용 | 발생원인 | 비고<br>(사진) |
|---|---|---|---|---|
| 13 | 기타시설 | 점검로 설치 필요 | - | 21, 22 |

| <div>사진21</div> <div>점검로 설치필요</div> | <div>사진22</div> <div>점검로 설치필요</div> |

| 구 분 | 손상내용 | 보수방안 | 손상<br>물량 | 보수<br>물량 | 단위 | 단가<br>(천원) | 개략공사비<br>(천원) | 우선<br>순위 |
|---|---|---|---|---|---|---|---|---|
| 기타시설 | 점검로 설치필요 | 점검로설치 | 2.00 | 2.00 | EA | 2,798 | 5,596 | 2 |

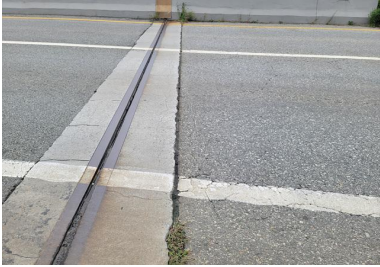
| 구 분 | 손상사진 | 유지관리시 주안점 | 비고 |
|---|---|---|---|
| 교면 포장 | | ◇손상의 추가발생 여부 확인. 재포장 필요한 상태. | |

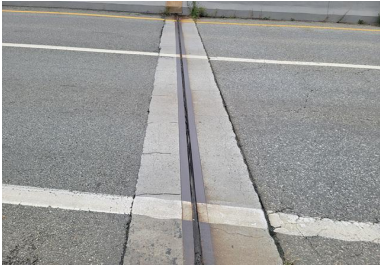
| 구 분 | 손상사진 | 유지관리시 주안점 | 비고 |
|---|---|---|---|
| 신축 이음 | | ◇손상의 진행 및 진전, 추가발생 여부확인 | |

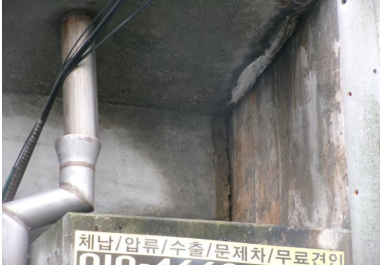
| 구 분 | 손상사진 | 유지관리시 주안점 | 비고 |
|---|---|---|---|
| 바닥판 하면 | | ◇손상의 진행 및 진전, 추가발생 여부확인 | |

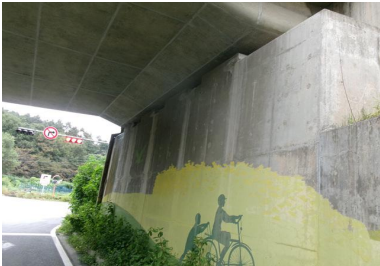
| 구 분 | 손상사진 | 유지관리시 주안점 | 비고 |
|---|---|---|---|
| 교대 | | ◇손상의 진행 및 진전, 추가발생 여부확인 | |
