## 26. 오천교차2교

## 26. 오천교차2교 정기안전점검

| 시설물명 | 오천교차2교 | | 시설물 번호 | BR2004-0003443 | |
| 용 도 | 도로교량 | | 시설물 규모 | L=12.0m, B=11.0m | |

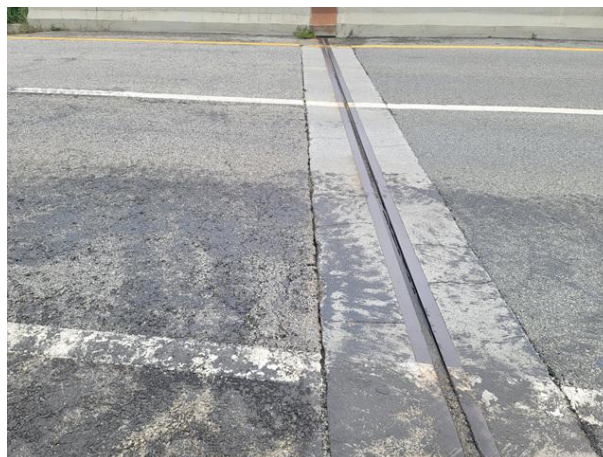
| No. | 부재 | 점검내용 | 발생원인 | 비고<br>(사진) |
|---|---|---|---|---|
| 1 | 교면포장 | 접속부 단차 | 시공미흡, 장기공용, 우수유입 | 1, 2 |

| 사진1 | 교면포장 접속부 단차 | 사진2 | 전회 |

| 구 분 | 손상내용 | 보수방안 | 손상<br>물량 | 보수<br>물량 | 단위 | 단가<br>(천원) | 개략공사비<br>(천원) | 우선<br>순위 |
|---|---|---|---|---|---|---|---|---|
| 교면포장 | 접속부 단차 | 주의관찰 | 8.50 | 12.75 | m <sup>2</sup> | — | — | — |

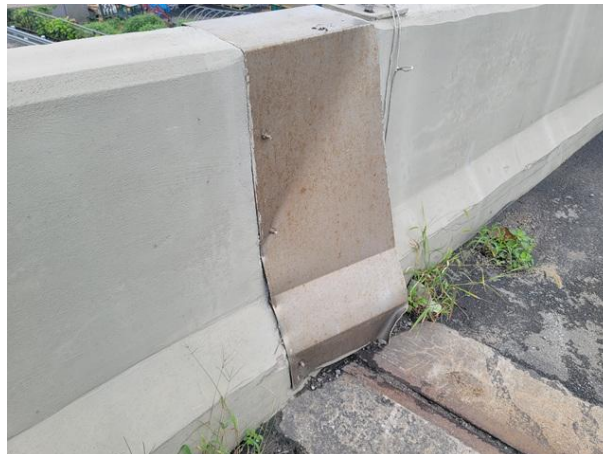
| No. | 부재 | 점검내용 | 발생원인 | 비고<br>(사진) |
|---|---|---|---|---|
| 4 | 신축이음 | 차수판 변형 | 외부충격 | 3, 4 |

| 사진3 | 신축이음 차수판변형 | 사진4 | 전회 |

| 구 분 | 손상내용 | 보수방안 | 손상<br>물량 | 보수<br>물량 | 단위 | 단가<br>(천원) | 개략공사비<br>(천원) | 우선<br>순위 |
|---|---|---|---|---|---|---|---|---|
| 신축이음 | 차수판 변형 | 주의관찰 | 1.00 | 1.00 | EA | — | — | — |

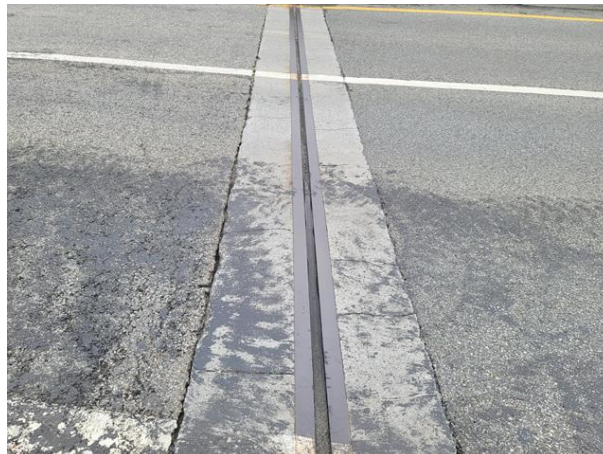
| No. | 부재 | 점검내용 | 발생원인 | 비고<br>(사진) |
|---|---|---|---|---|
| | 신축이음 | 후타재 망상균열 | 장기공용, 열화, 우수유입 | 5 |

| 사진5 | 신축이음 후타재 망상균열 | 사진6 | 신축이음 후타재 균열 |

| 구 분 | 손상내용 | 보수방안 | 손상<br>물량 | 보수<br>물량 | 단위 | 단가<br>(천원) | 개략공사비<br>(천원) | 우선<br>순위 |
|---|---|---|---|---|---|---|---|---|
| | 후타재 망상균열 | 주의관찰 | 8.00 | 12.00 | m <sup>2</sup> | — | — | — |

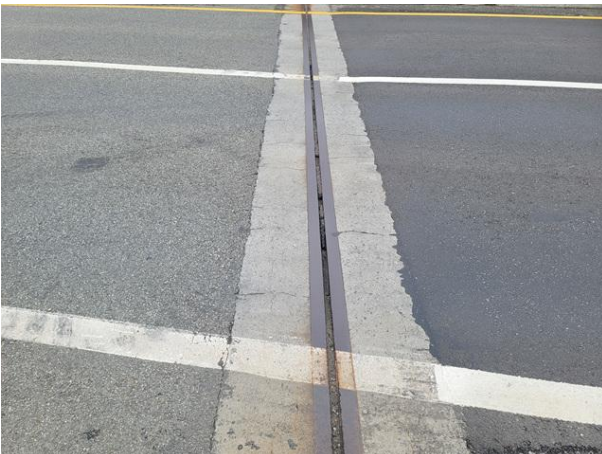
| No. | 부재 | 점검내용 | 발생원인 | 비고<br>(사진) |
|---|---|---|---|---|
| | 신축이음 | 후타재 균열 | 장기공용, 열화, 우수유입 | 6 |

| 구 분 | 손상내용 | 보수방안 | 손상<br>물량 | 보수<br>물량 | 단위 | 단가<br>(천원) | 개략공사비<br>(천원) | 우선<br>순위 |
|---|---|---|---|---|---|---|---|---|
| | 후타재 파손 | 주의관찰 | 0.40 | 0.60 | m <sup>2</sup> | — | — | — |

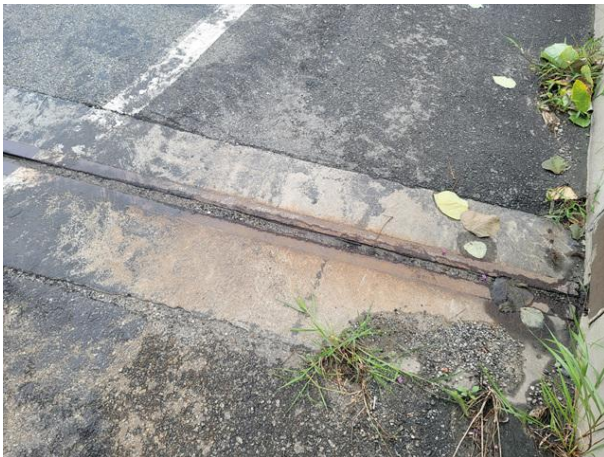
| No. | 부재 | 점검내용 | 발생원인 | 비고<br>(사진) |
|---|---|---|---|---|
| 5 | 신축이음 | 본체 부식 | 장기공용, 열화, 우수유입 | 7, 8 |

| 사진7 | 신축이음 본체 부식 | 사진8 | 전회 |

| 구 분 | 손상내용 | 보수방안 | 손상<br>물량 | 보수<br>물량 | 단위 | 단가<br>(천원) | 개략공사비<br>(천원) | 우선<br>순위 |
|---|---|---|---|---|---|---|---|---|
| | 본체 부식 | 주의관찰 | 0.46 | 0.69 | m <sup>2</sup> | — | — | — |

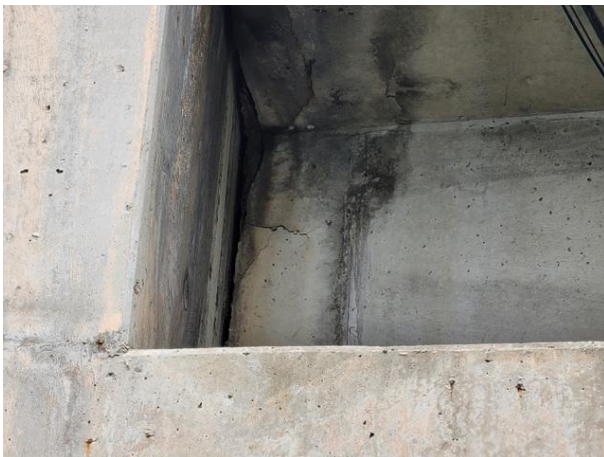
| No. | 부재 | 점검내용 | 발생원인 | 비고<br>(사진) |
|---|---|---|---|---|
| 6 | 바닥판하면 | 균열(폭 0.3mm미만) | 온도 및 건조수축 등 | 9, 10 |

| 사진9 | 바닥판하면 균열(폭 0.3mm미만) | 사진10 | 전회 |

| 구 분 | 손상내용 | 보수방안 | 손상<br>물량 | 보수<br>물량 | 단위 | 단가<br>(천원) | 개략공사비<br>(천원) | 우선<br>순위 |
|---|---|---|---|---|---|---|---|---|
| 바닥판<br>하면 | 균열(폭 0.3mm미만) | 표면보수 | 10.40 | 15.60 | m <sup>2</sup> | 299 | 4,664 | 3 |

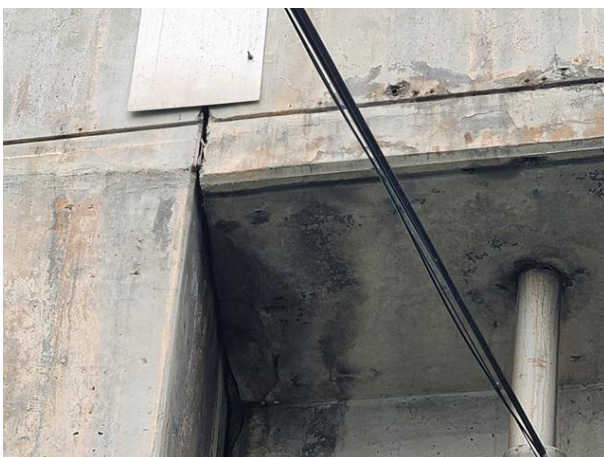
| No. | 부재 | 점검내용 | 발생원인 | 비고<br>(사진) |
|---|---|---|---|---|
| 7 | 바닥판하면 | 백태 | 장기공용, 우수유입 | 11, 12 |

| 사진11 | 바닥판하면 백태 | 사진12 | 전회 |

| 구 분 | 손상내용 | 보수방안 | 손상<br>물량 | 보수<br>물량 | 단위 | 단가<br>(천원) | 개략공사비<br>(천원) | 우선<br>순위 |
|---|---|---|---|---|---|---|---|---|
| | 백태 | 표면보수 | 0.48 | 0.72 | m <sup>2</sup> | 299 | 215 | 3 |

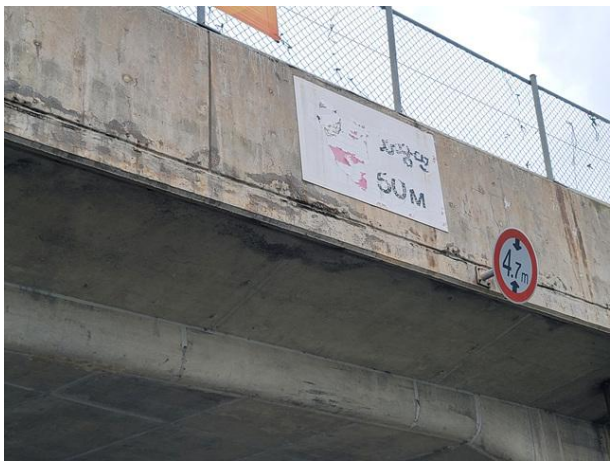
| No. | 부재 | 점검내용 | 발생원인 | 비고<br>(사진) |
|---|---|---|---|---|
| 8 | 바닥판하면 | 박리 | 장기공용, 우수유입 | 13, 14 |

| 사진13 | 바닥판하면 박리 | 사진14 | 전회 |

| 구 분 | 손상내용 | 보수방안 | 손상<br>물량 | 보수<br>물량 | 단위 | 단가<br>(천원) | 개략공사비<br>(천원) | 우선<br>순위 |
|---|---|---|---|---|---|---|---|---|
| | 박리 | 단면보수 | 0.09 | 0.14 | m <sup>2</sup> | 1,152 | 161 | 3 |

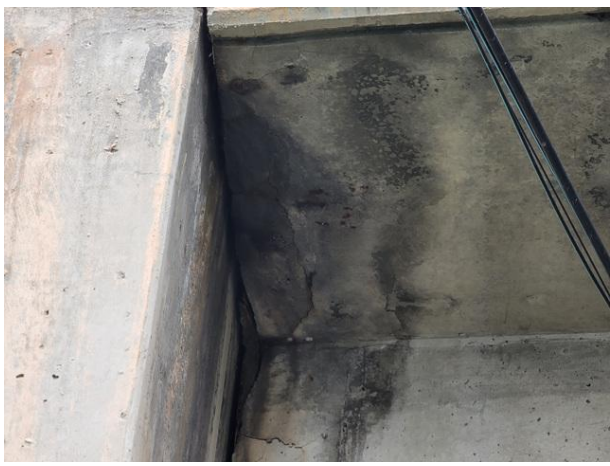
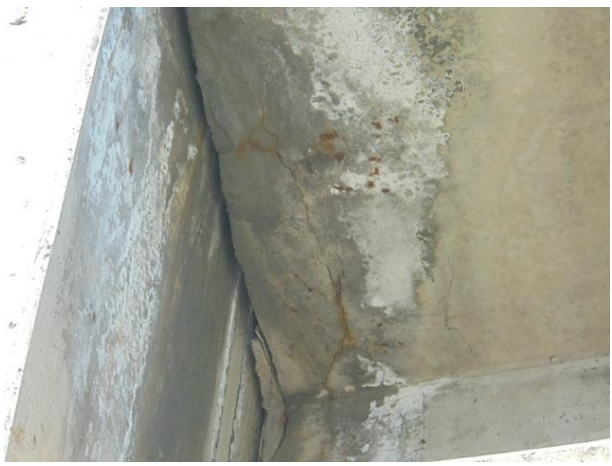
| No. | 부재 | 점검내용 | 발생원인 | 비고<br>(사진) |
|---|---|---|---|---|
| 9 | 바닥판하면 | 층분리 | 시공미흡 | 15, 16 |

| 사진15 | 바닥판하면 층분리 | 사진16 | 바닥판하면 층분리 |

| 구 분 | 손상내용 | 보수방안 | 손상<br>물량 | 보수<br>물량 | 단위 | 단가<br>(천원) | 개략공사비<br>(천원) | 우선<br>순위 |
|---|---|---|---|---|---|---|---|---|
| | 층분리 | 단면보수 | 0.80 | 1.20 | m <sup>2</sup> | 1,152 | 1,382 | 3 |

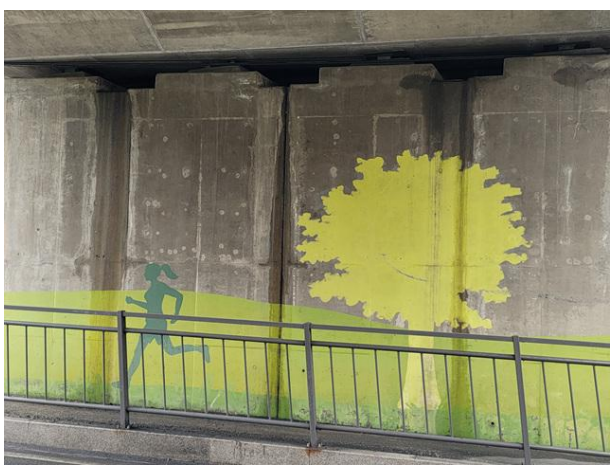
| No. | 부재 | 점검내용 | 발생원인 | 비고<br>(사진) |
|---|---|---|---|---|
| 10 | 교대 | 누수흔적 | 장기공용, 우수유입 | 17, 18 |

| 사진17 | 교대 누수흔적 | 사진18 | 전회 |

| 구 분 | 손상내용 | 보수방안 | 손상<br>물량 | 보수<br>물량 | 단위 | 단가<br>(천원) | 개략공사비<br>(천원) | 우선<br>순위 |
|---|---|---|---|---|---|---|---|---|
| 교대 | 누수흔적 | 주의관찰 | 20.15 | 30.23 | m <sup>2</sup> | — | — | — |

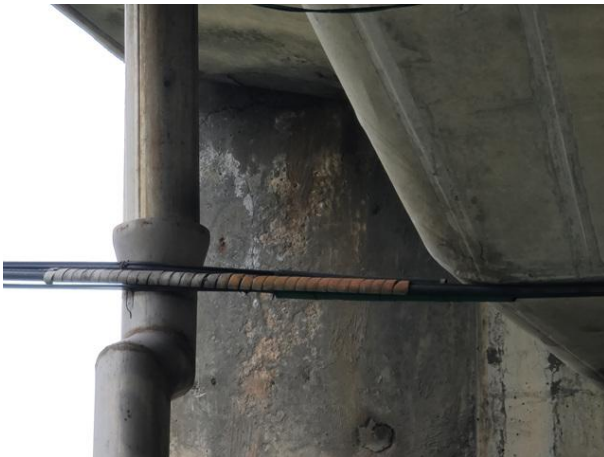
| No. | 부재 | 점검내용 | 발생원인 | 비고<br>(사진) |
|---|---|---|---|---|
| 12 | 교대 | 백태 | 장기공용, 우수유입 | 19, 20 |

| 사진19 | 교대 백태 | 사진20 | 전회 |

| 구 분 | 손상내용 | 보수방안 | 손상<br>물량 | 보수<br>물량 | 단위 | 단가<br>(천원) | 개략공사비<br>(천원) | 우선<br>순위 |
|---|---|---|---|---|---|---|---|---|
| | 백태 | 주의관찰 | 1.00 | 1.50 | m <sup>2</sup> | — | — | — |

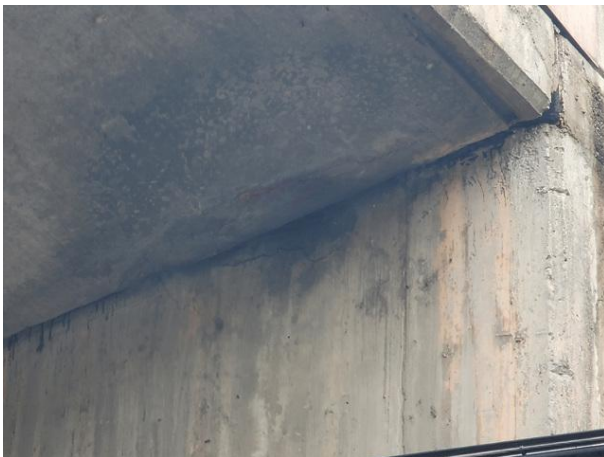
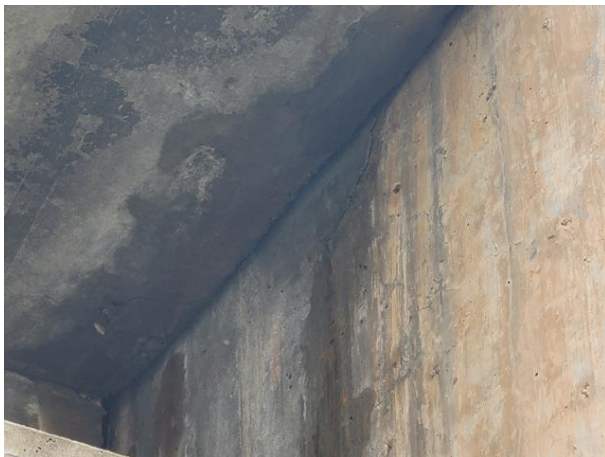
| No. | 부재 | 점검내용 | 발생원인 | 비고<br>(사진) |
|---|---|---|---|---|
| | 교대 | 층분리 | 시공미흡 | 21, 22 |

| 사진21 | 교대 층분리 | 사진22 | 교대 층분리 |

| 구 분 | 손상내용 | 보수방안 | 손상<br>물량 | 보수<br>물량 | 단위 | 단가<br>(천원) | 개략공사비<br>(천원) | 우선<br>순위 |
|---|---|---|---|---|---|---|---|---|
| | 층분리 | 주의관찰 | 0.45 | 0.68 | m <sup>2</sup> | — | — | — |

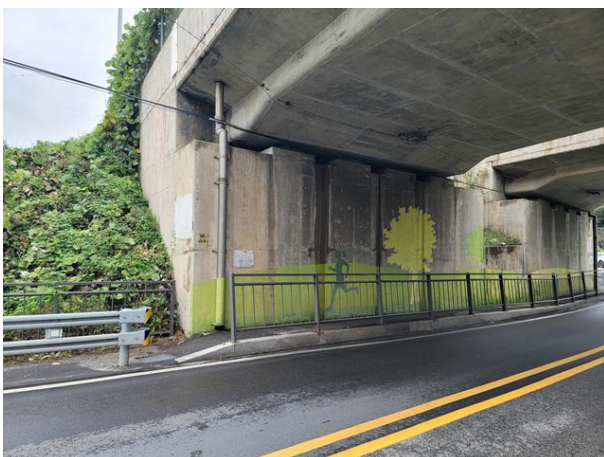
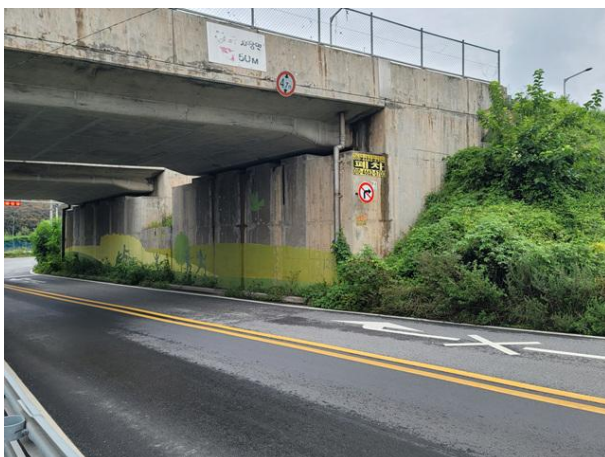
| No. | 부재 | 점검내용 | 발생원인 | 비고<br>(사진) |
|---|---|---|---|---|
| 13 | 기타시설 | 점검로 설치 필요 | - | 23, 24 |

| 사진23 | 점검로 설치필요 | 사진24 | 점검로 설치필요 |

| 구 분 | 손상내용 | 보수방안 | 손상<br>물량 | 보수<br>물량 | 단위 | 단가<br>(천원) | 개략공사비<br>(천원) | 우선<br>순위 |
|---|---|---|---|---|---|---|---|---|
| 기타시설 | 점검로 설치필요 | 점검로설치 | 2.00 | 2.00 | EA | 2,798 | 5,596 | 2 |

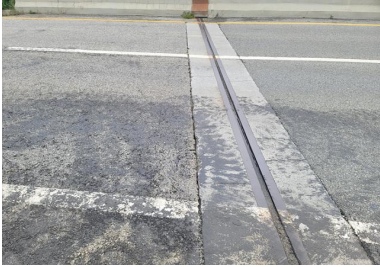
| 구 분 | 손상사진 | 유지관리시 주안점 | 비고 |
|---|---|---|---|
| 교면 포장 | | ◇손상의 추가발생 여부 확인. 재포장 필요한 상태. | |

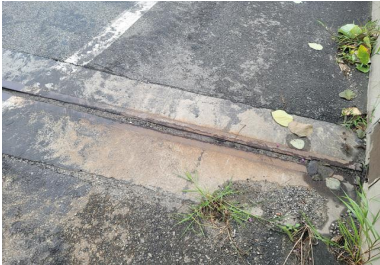
| 구 분 | 손상사진 | 유지관리시 주안점 | 비고 |
|---|---|---|---|
| 신축 이음 | | ◇손상의 진행 및 진전, 추가발생 여부확인 | |

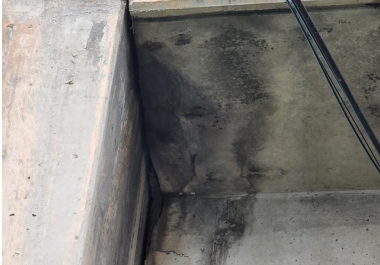
| 구 분 | 손상사진 | 유지관리시 주안점 | 비고 |
|---|---|---|---|
| 바닥판 하면 | | ◇손상의 진행 및 진전, 추가발생 여부확인 | |

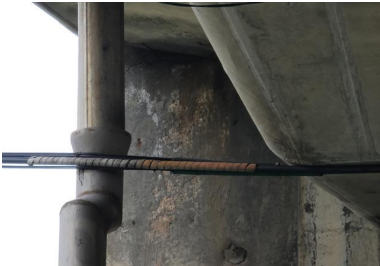
| 구 분 | 손상사진 | 유지관리시 주안점 | 비고 |
|---|---|---|---|
| 교대 | | ◇손상의 진행 및 진전, 추가발생 여부확인 | |
